**“ANÁLISIS DE PERTURBACIÓN EN LOS
SUBSISTEMAS NORTE Y SUR POR FALLA EN LA
LÍNEA L – 2004 (CHAVARRÍA – SANTA ROSA)”**

INFORME DE SUFICIENCIA

El presente trabajo pretende analizar la respuesta del estado estable y dinámico del Sistema Eléctrico Interconectado Nacional (SEIN) ante la falla transitoria localizada en la línea 220 kV Chavarria -Santa Rosa (L-2004) ocurrida el 29 de agosto de 2001.

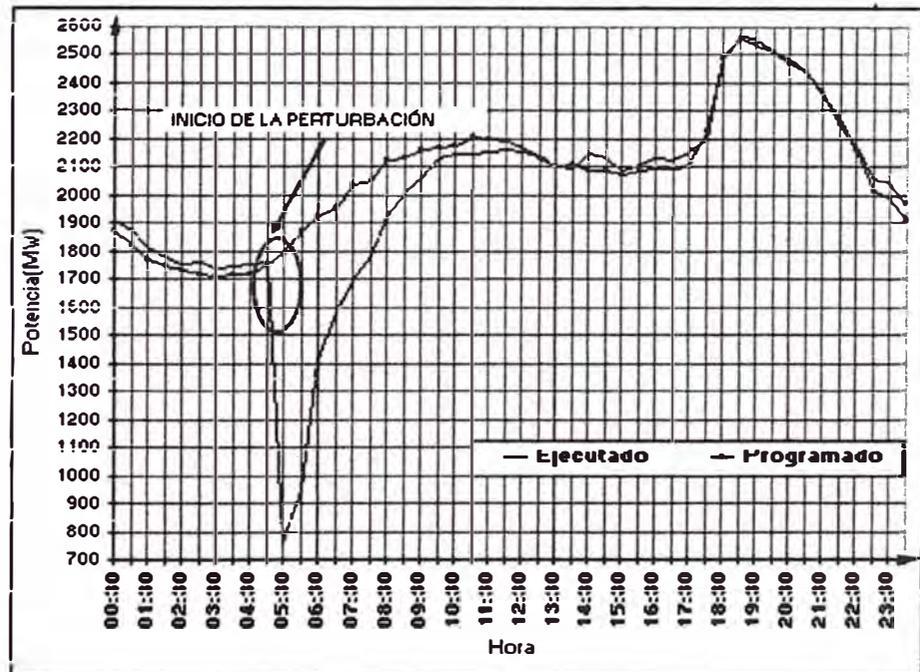
Figura 1.1. Ubicación del evento en el diagrama de carga

En la figura 1.1, se muestra el diagrama de carga del 29 de agosto del 2001, en la cual se ha ubicado el inicio de la perturbación y el efecto en la demanda con respecto a lo programado.

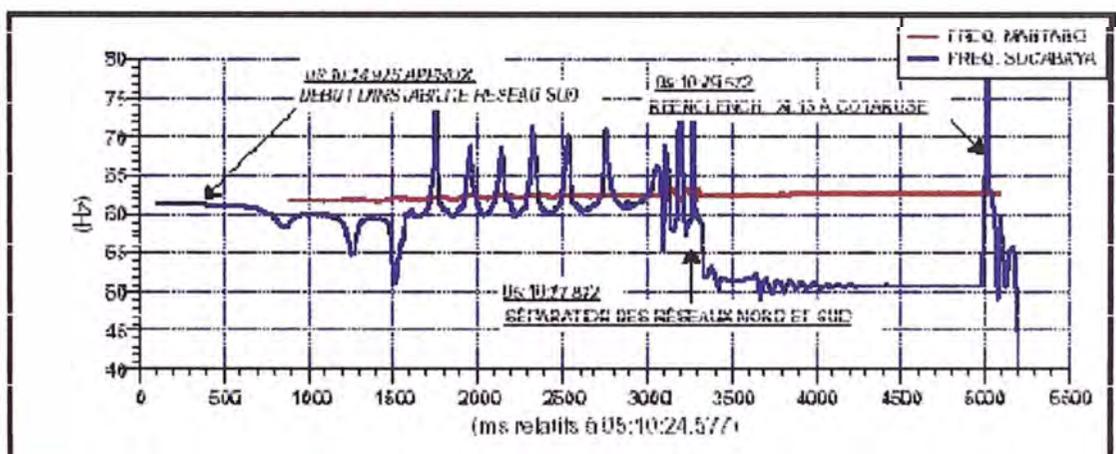
Figura 4.1. Frecuencia registrada en las SS.EE. de Mantaro y Socabaya

En la figura 4.1, se compara las frecuencias de las subestaciones de Mantaro y Socabaya.

También se observa que la frecuencia de la red norte, se sitúa a 61,77 Hz. al comienzo del registro esta instalación esta ($t=864\text{ms}$), en incremento progresivo hasta 63,00Hz al final del registro.

La frecuencia de la Red Sur, se incrementa a 61,54 Hz a $T=100\text{ms}$, al comienzo del registro de esta subestación. Se observa fuertes oscilaciones que corresponden a una situación de inestabilidad. En efecto, Las 9 primeras puntas son el reflejo de ceros virtuales de tensión, ocasionadas por la inestabilidad presentada.

Por el comportamiento muy diferente de las 2 frecuencias de los dos sistemas se concluye que el sur estaba fuera de sincronismo, con una inestabilidad de la red sur que conducía a la separación de los dos sistemas.

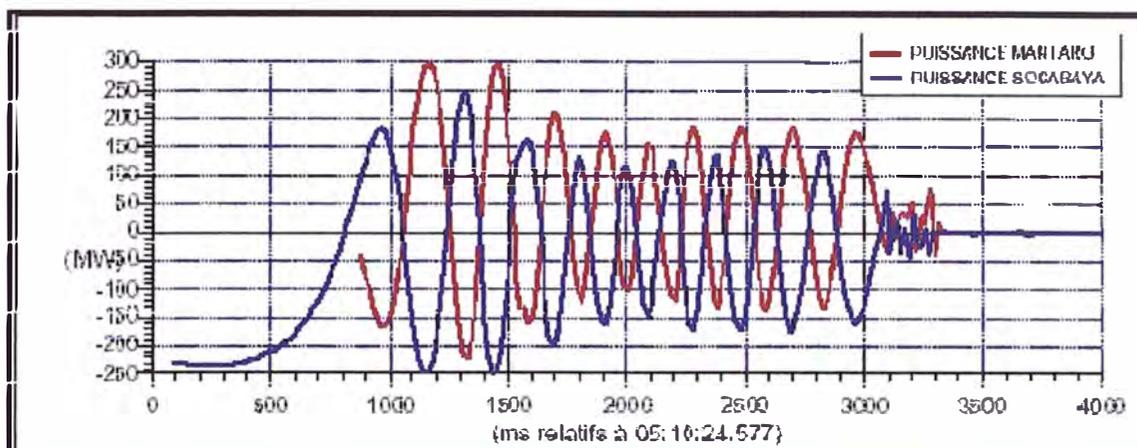
Figura 4.2 Oscilaciones de potencia en la interconexión.

La figura 4.2, presenta las oscilaciones de la potencia registradas entre Mantaro y Socabaya, desde el comienzo de la inestabilidad hasta la desconexión de la interconexión. Estas curvas han sido obtenidas por la suma de potencias de las líneas de cada extremo.

Se observa 9 inversiones de potencia hasta la desconexión de la interconexión. La curva de un lado Socabaya (en azul) muestra que la inestabilidad empieza aproximadamente a $T = 350$ (05:10:24,925) como ha sido identificada en el gráfico anterior.

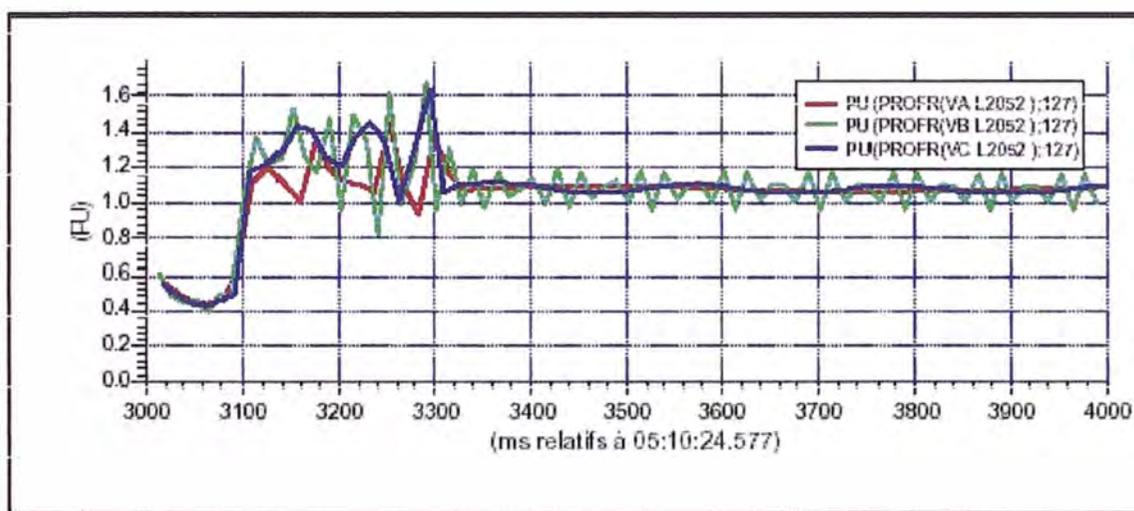
Figura 4.3. Perfil de tensión de la línea L-2052 en la S.E. Cotaruse.

- Las líneas 2053 y 2054 se desmantelaron de las subestaciones de Cotaruse y Socabaya. La línea 2052, queda bajo tensión de la S.E. de Mantaro mientras que la tensión se mantenía a aproximadamente 1.1. p.u. en esta instalación.

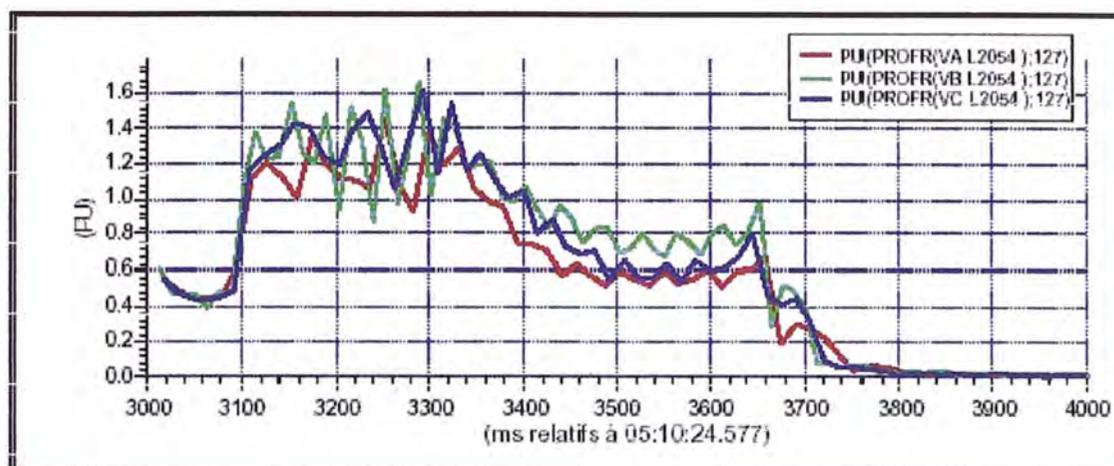
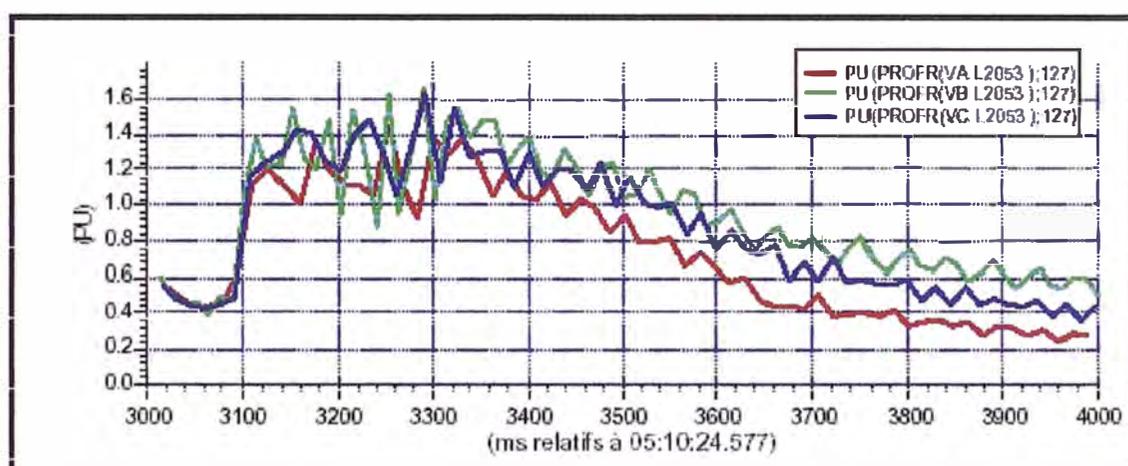
- Las figuras 4.4 y 4.5, muestran las bajas tensiones registradas sobre cada una de las fases de las 3 líneas de la subestación Cotaruse, momento de la separación del Sur.

Se observa que las bajas tensiones estuvieron limitadas a un máximo de aproximadamente 1,6 p.u. rms, por una duración de aproximadamente 250 ms. ocasionando la desconexión de estas líneas por sobretensión (ajustadas 1,4p.u, 250 ms.).

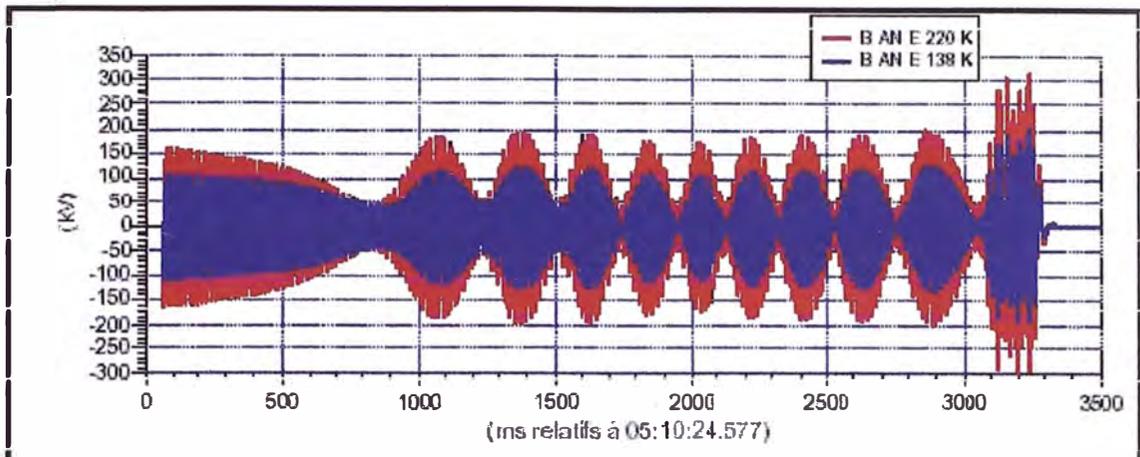
Figura 4.6. Comparación de tensiones 220 kV y 138 kV en la S.E. Socabaya

La figura 4.6, compara las tensiones 220 y 138 kV, registradas en la subestación de Socabaya

Este gráfico se muestra que los dos sistemas de 220 kV y 138 kV se quedaron ligados a la subestación de Socabaya durante la inestabilidad.

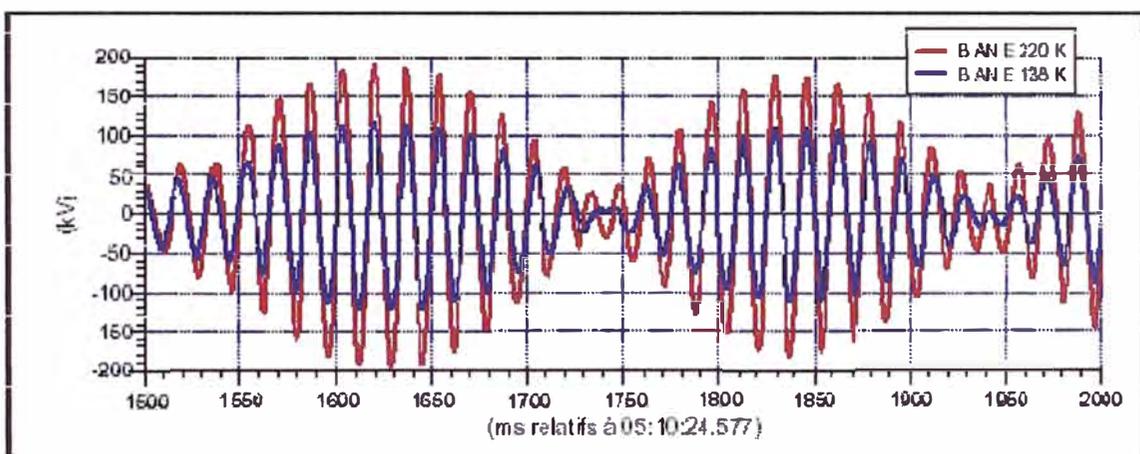
Figura 4.7. Comparación de la tensión 220 kV y 138 kV (Zoom) en la S.E. Socabaya.

En la figura 4.7, aquí debajo muestra una vista de la 2ª y 3ª oscilación del gráfico anterior.

Además de demostrar la reacción perfectamente sincronizada de las sub-redes 138 kV y 220 kV de la subestación de

Socabaya, este grafico muestra que los ceros virtuales pasaron progresivamente de la red 220 kV hacia la red 138 kV. En efecto, se constata que las bajas de tensiones se acentúan dentro del tiempo en la curva 138 kV (en azul), momento en que ellas se atenúan en la curva 220kV (en rojo).

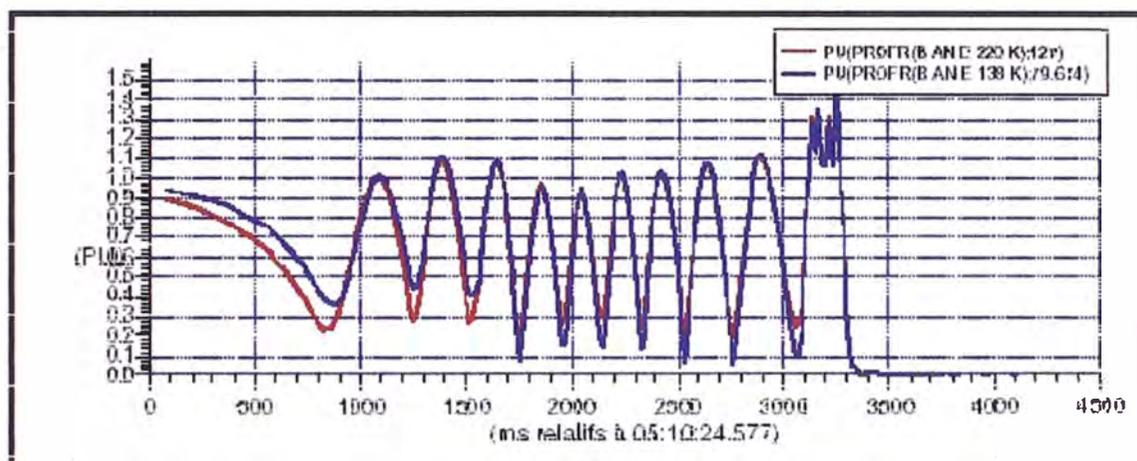
Figura 4.8. Perfil de tensiones 220 kV y 138 kV RMS en la S.E. Socabaya.

Este fenómeno se ilustra de manera global, por la comparación de perfiles rms de estas mismas tensiones en la figura 4.8,

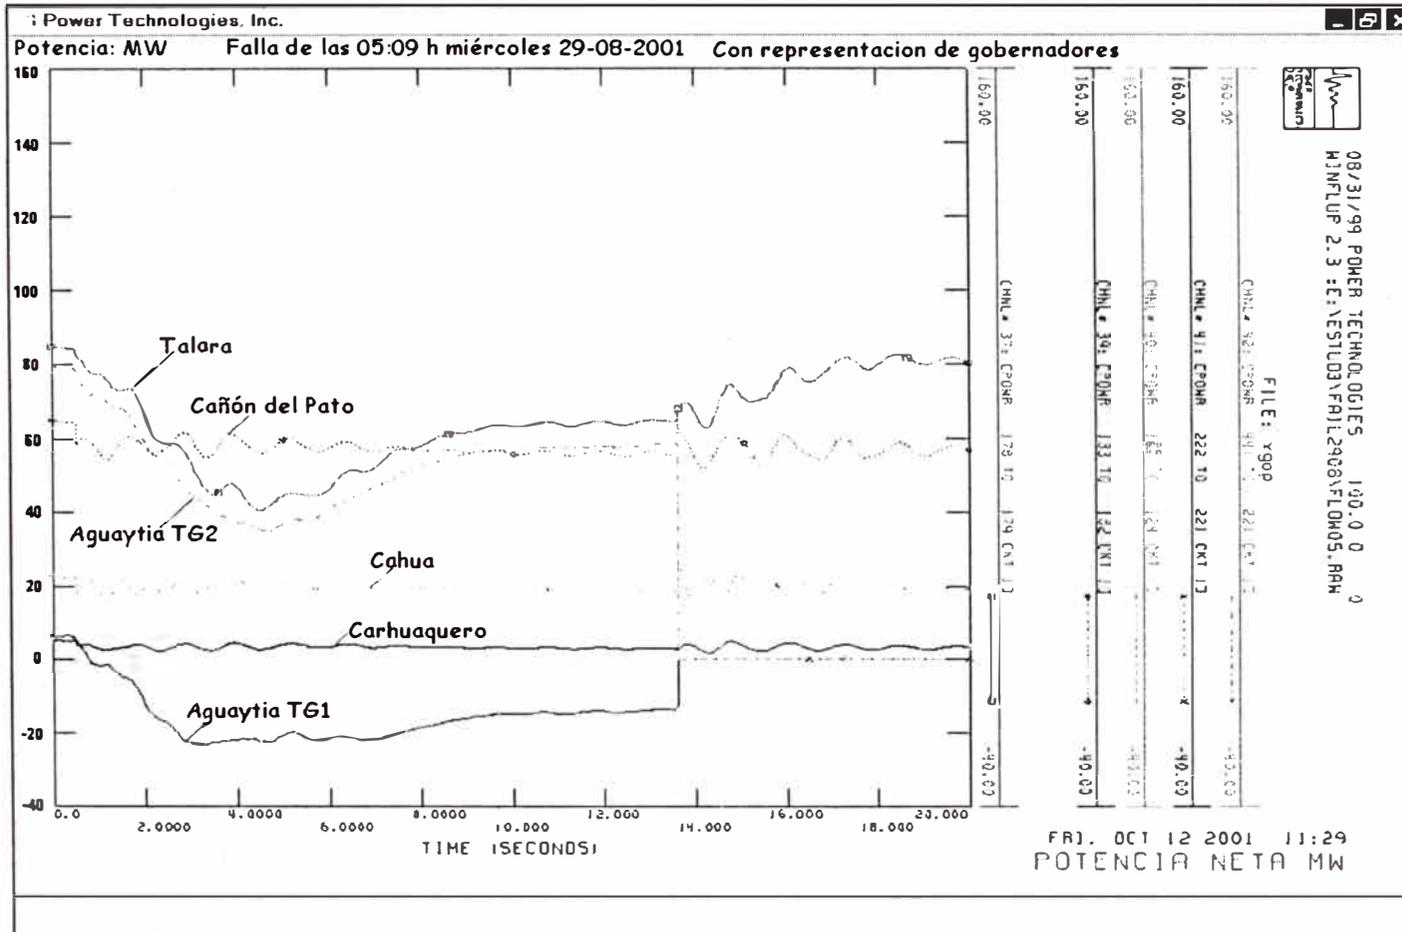
Figura G.1 SIMULACION PTI DE LA RESPUESTA EN ESTADO TRANSITORIO DE LAS CENTRALES DE GENERACIÓN NORTE.

Debido a la falta de registros oscilográficos en la CT Aguaytía para evaluar el estado dinámico de la central, se simuló la falla en estado transitorio, tal como se muestra en el anexo G.

De las simulaciones realizadas en estado transitorio (anexo G), se puede observar que bajo ninguna circunstancia en el grupo TG-2 pudo manifestarse una potencia entrante a la central como consecuencia de la perturbación ocurrida a consecuencia de la falla y desconexión de la carga en la S.E. Chavarria. También se puede observar que a consecuencia de la falla en la unidad TG-1 (que se encontraba en carga mínima con 6 MW) habría la posibilidad de presencia de potencia inversa, pero por el tiempo que incursiona esta potencia no hace operar a la protección de potencia inversa.

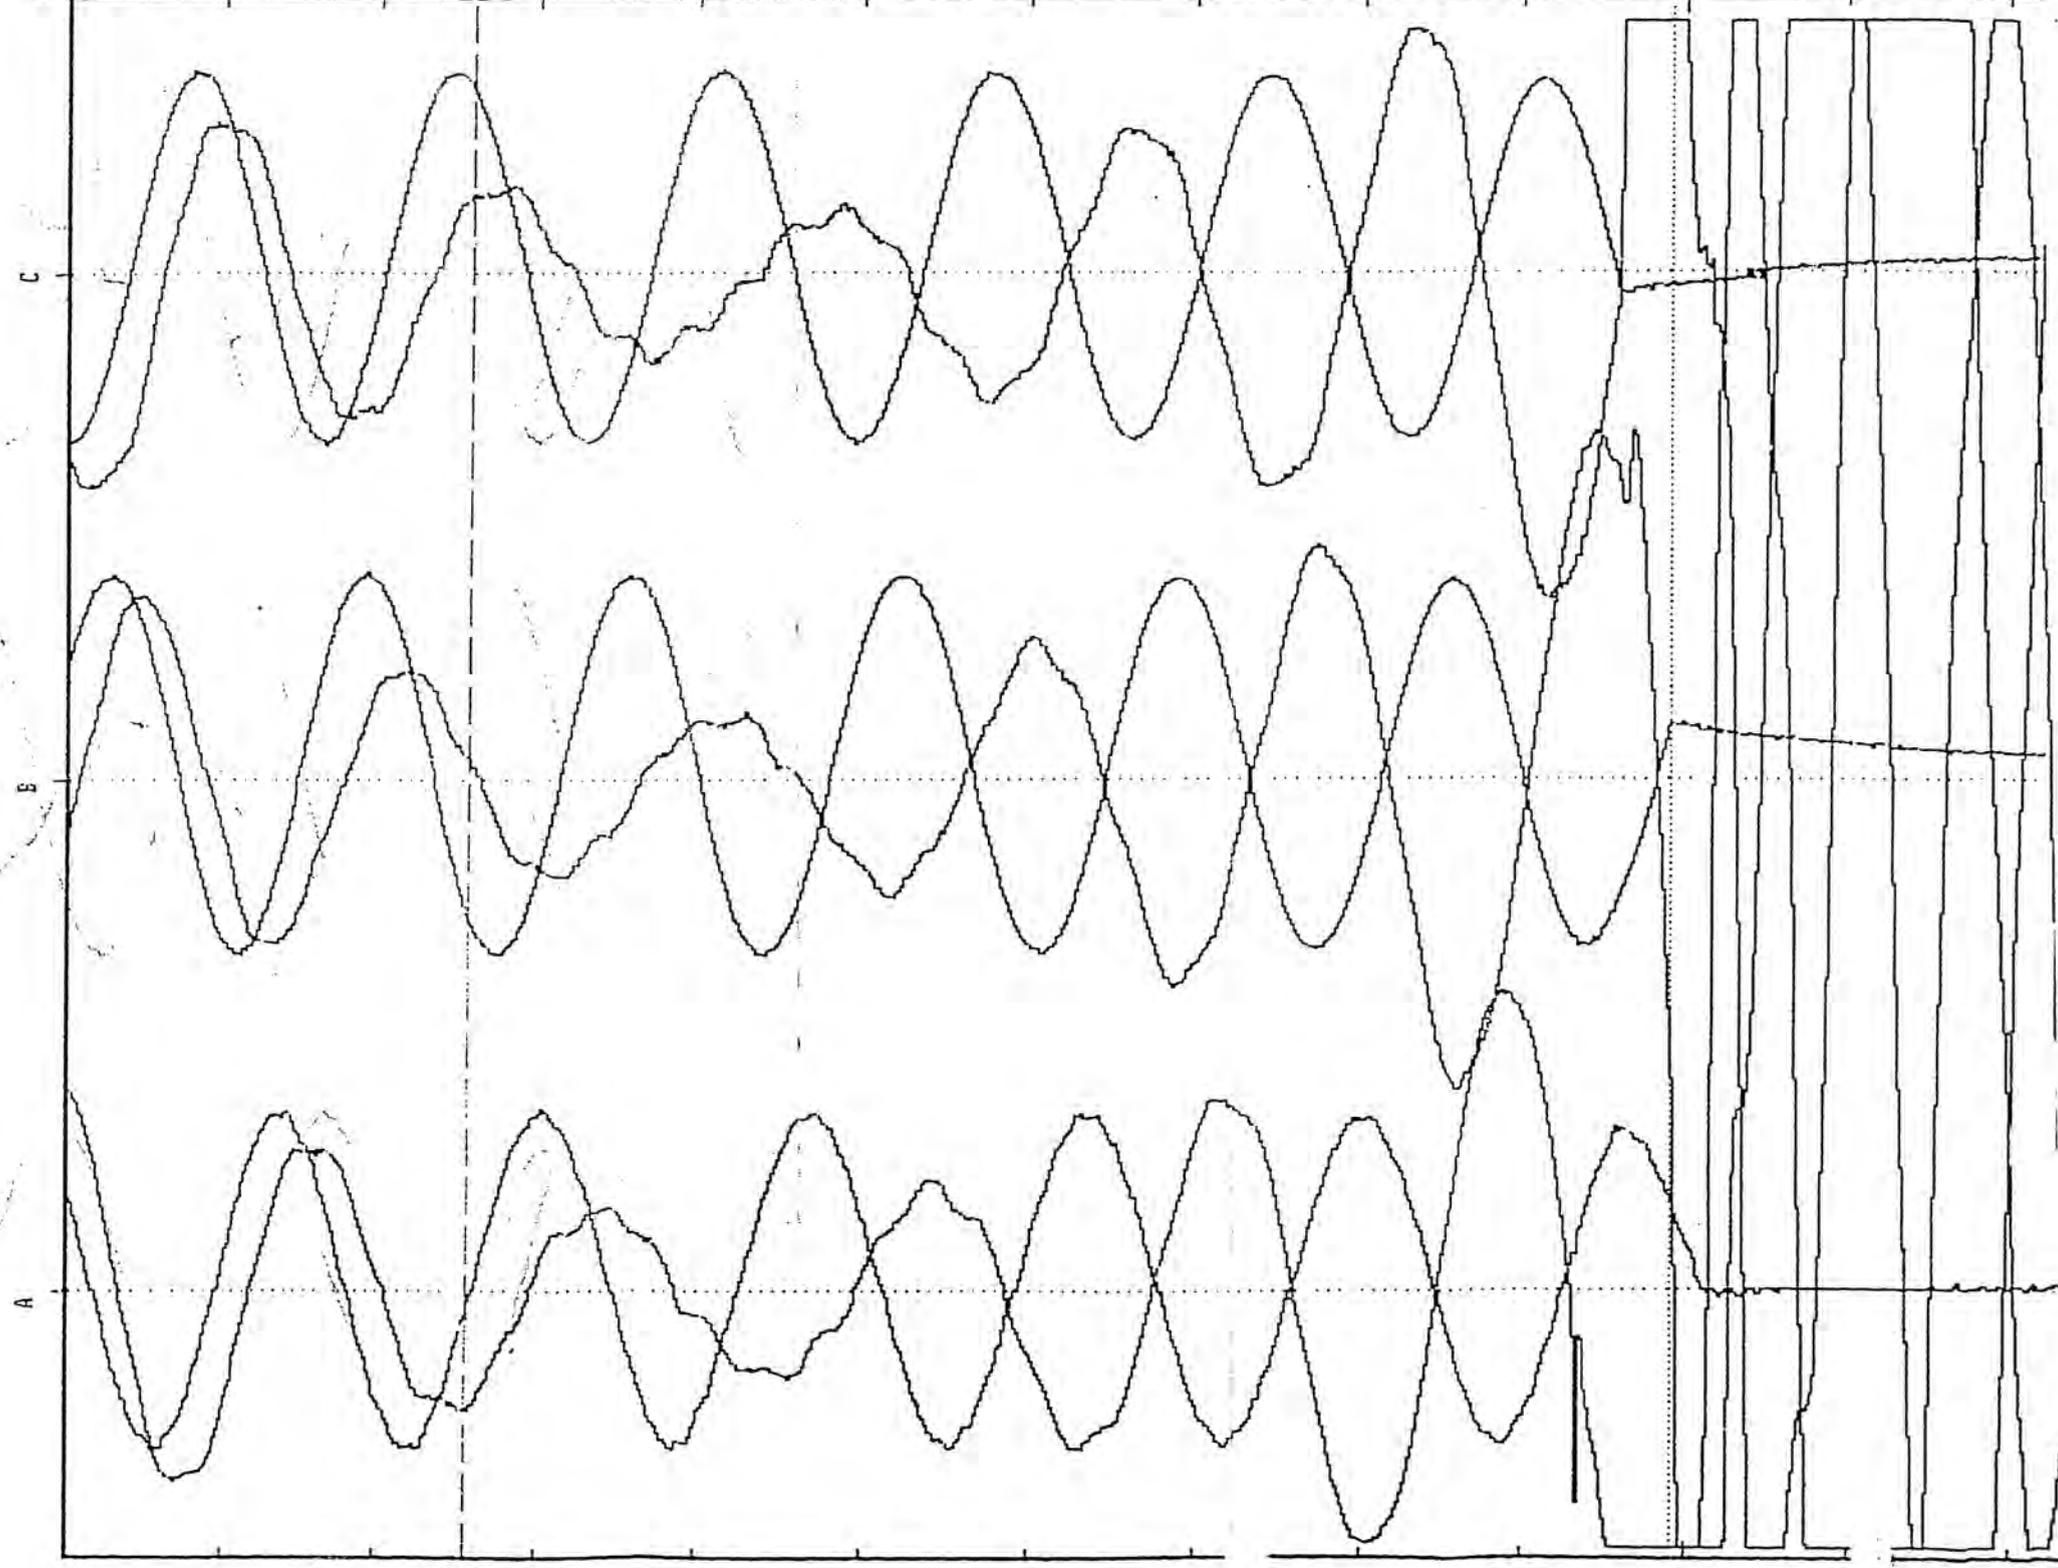
OSCILOGRAFIA DE LA LÍNEA L-212 EN LA S.E. ZAPALLAL

Del oscilograma de la línea L-212 de la S.E. Zapallal, se observa que previa a la apertura del interruptor existe una gran corriente de aproximadamente 820 amperios y una gran caída de tensión, que llega hasta cerca de 14 kV, así mismo se nota una oscilación de potencia muy rápida, llegando a desfasarse la tensión y la corriente desde 54 grados hasta 180 grados en solo cuatro ciclos. Esto hizo que en el lado de alta tensión una impedancia de 10 ohmios, detectándola como una falla trifásica, ordenando la apertura de su interruptor en primera zona.
