UNIVERSIDAD NACIONAL DE INGENIERIA

FACULTAD DE INGENIERIA DE PETROLEO

CONTROL DE CORROSION EN POZOS DE SELVA NORTE

TITULACION POR EXAMEN PROFESIONAL

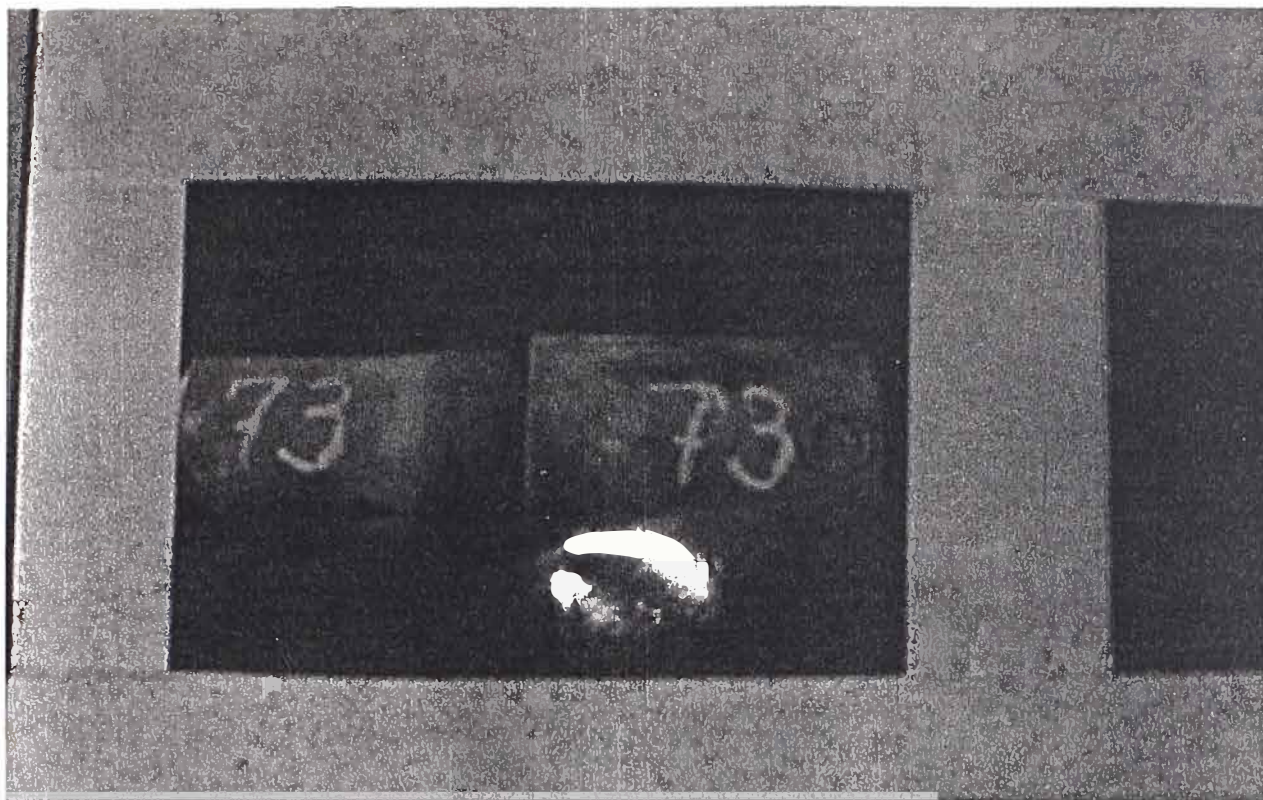
Fotografía No. 1 : Vista del cople del tubo No. 73. La tubería está identificada con un número a la altura de la flecha.

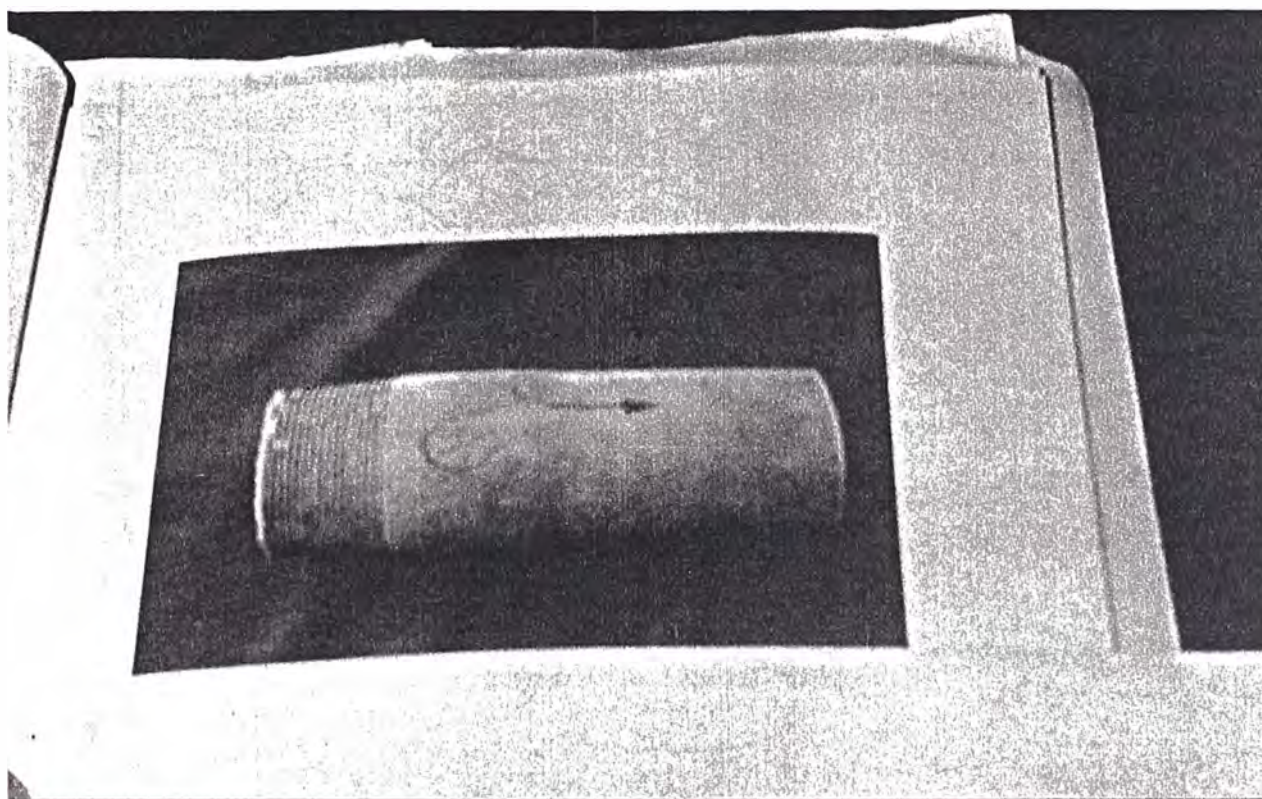
Fotografía No. 2 · Vista del pin del tubo No. 73.

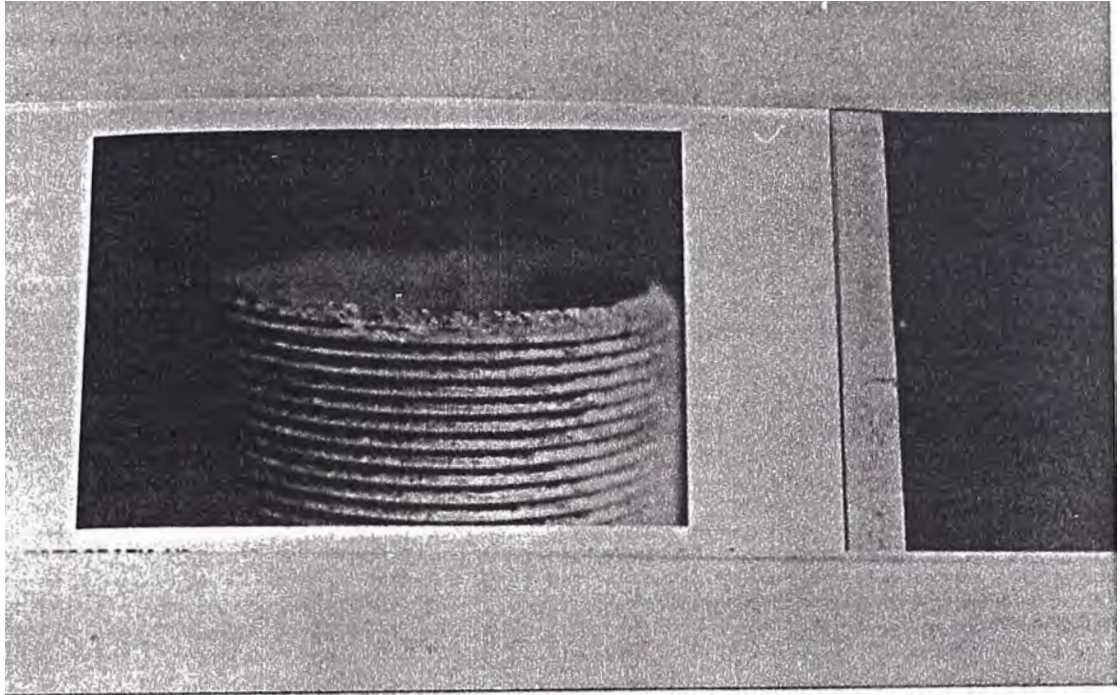
Fotografía No. 3 : Vista del borde de la rosca del pin, atacado por la erosión - corrosión.

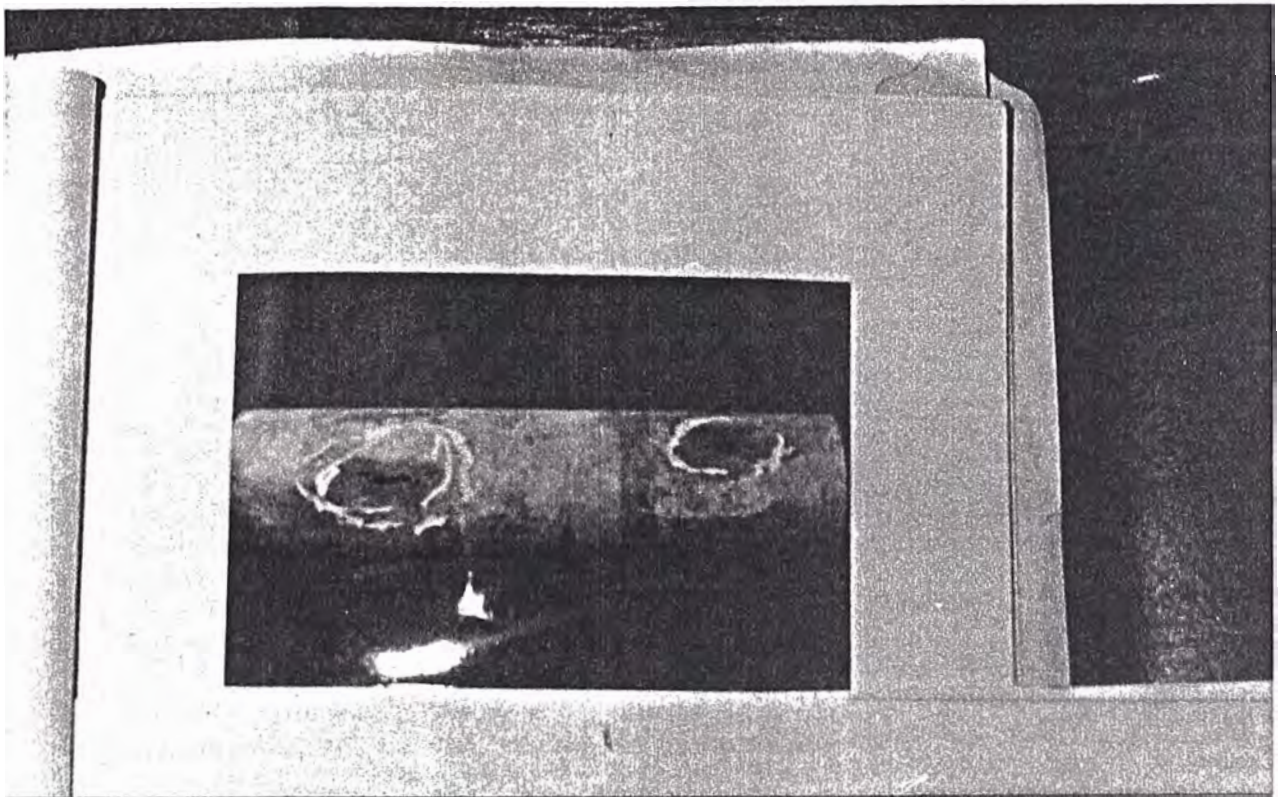
Fotografía No. 4 : Vista del ataque de la corrosión por CO₂ tipo picadura y mesa.

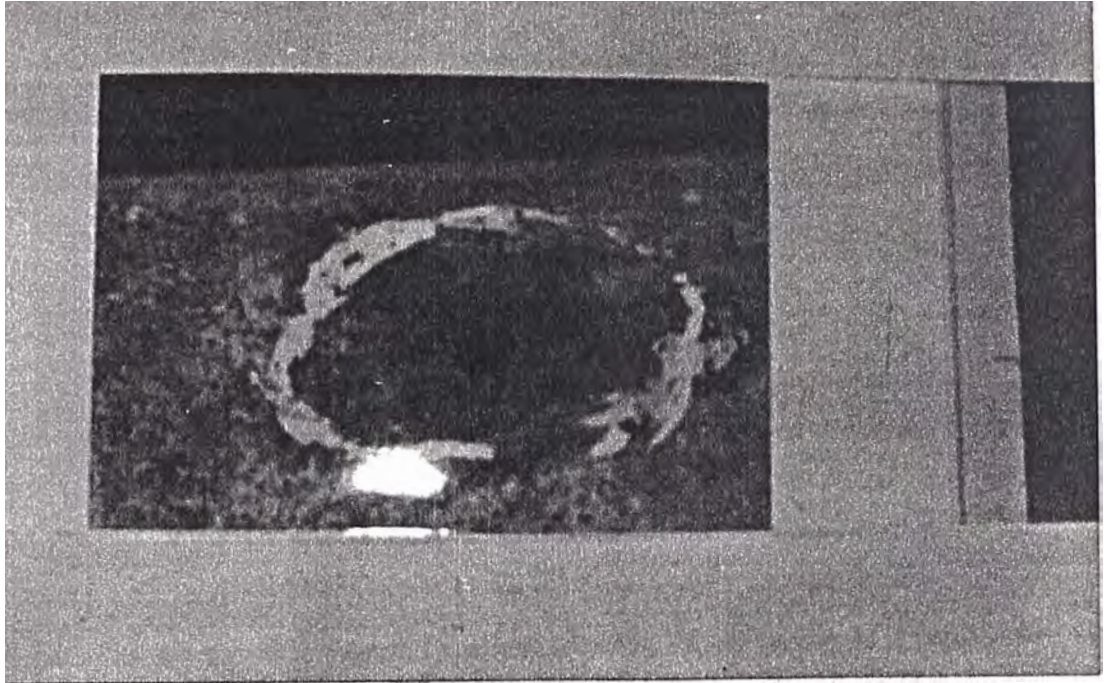
Fotografía No. 5 : Vista con mayor detalle de la corrosión por CO₂ tipo picadura.

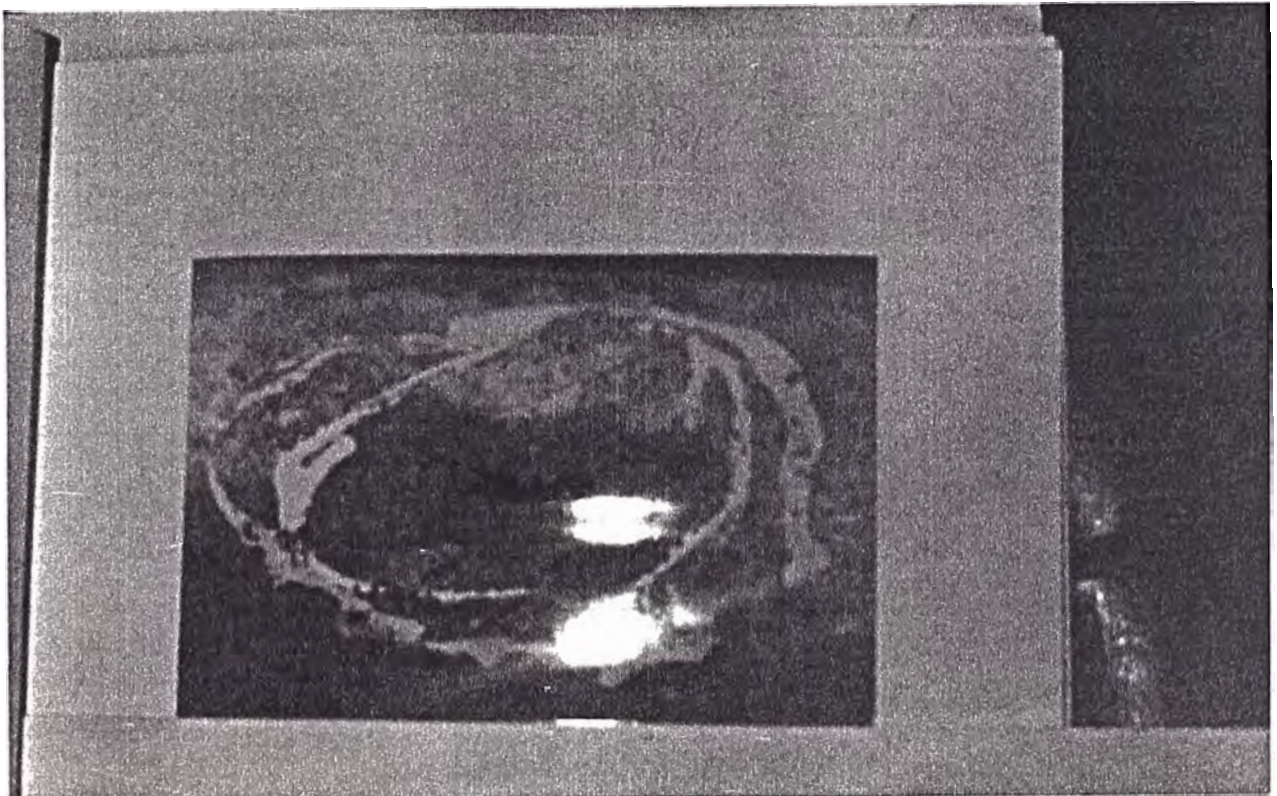
Fotografía No. 6 : Vista con mayor detalle de la corrosión por CO₂ tipo mesa.

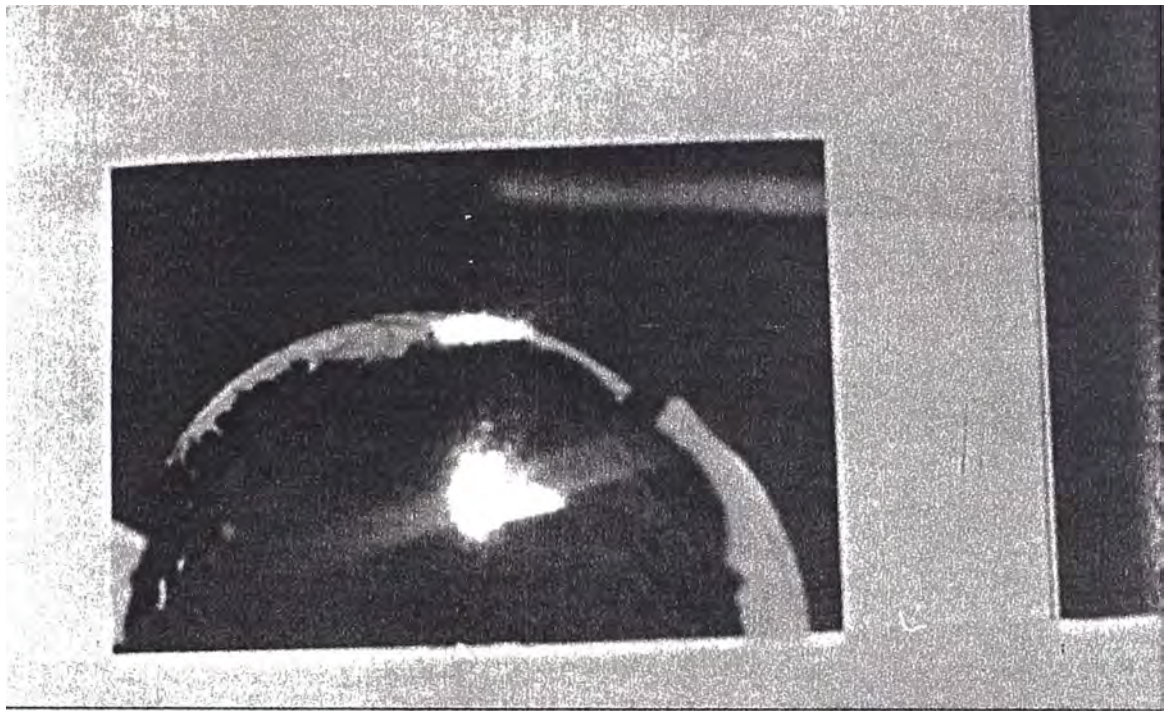
Fotografía No. 7 : Sección transversal de un tramo del tubo No. 73, apreciándose la pérdida de espesor de pared.

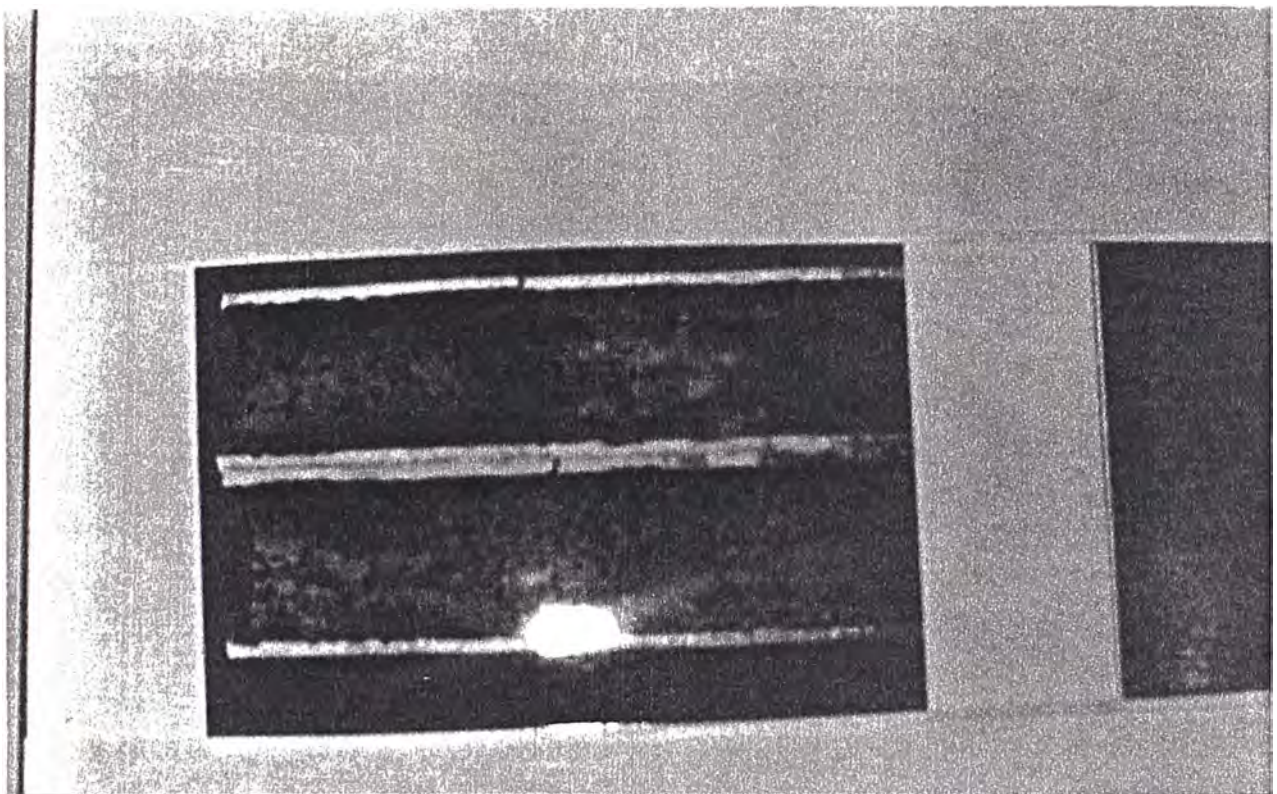
Fotografía No. 8 : Corte longitudinal de un tramo del tubo No. 73, observándose la morfología del ataque corrosivo de la superficie interna.

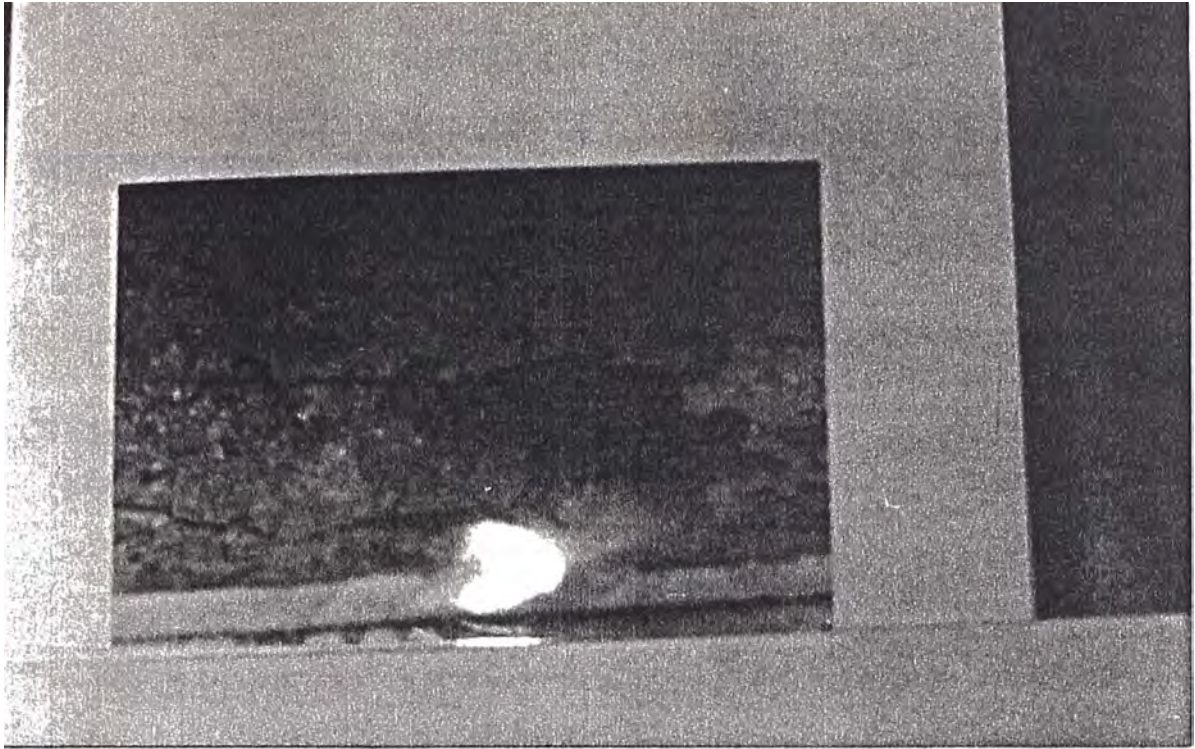
Fotografía No. 9 : Vista que permite apreciar la morfología del ataque corrosivo y la perforación de la pared del tubo.

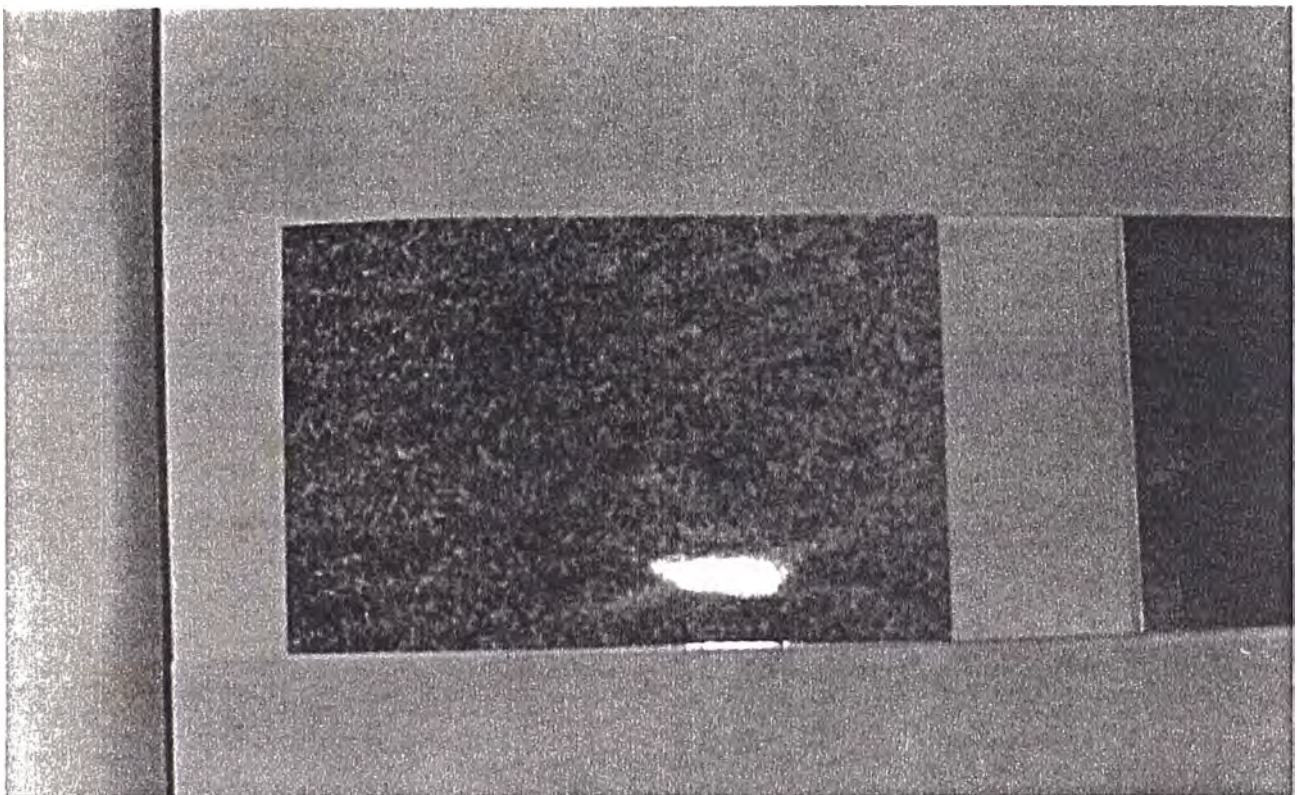
Fotografía No. 10 : Vista de la microestructura martensítica correspondiente al tubo analizado.
