FACULTAD DE INGENIERIA DE PETROLEO

**“EVALUACION DE FRECUENCIA DE FALLAS EN
TUBOS Y VARILLAS ”**

TITULACION POR EXAMEN PROFESIONAL

EVALUACION DE FRECUENCIAS DE FALLAS EN TUBOS Y VARILLAS

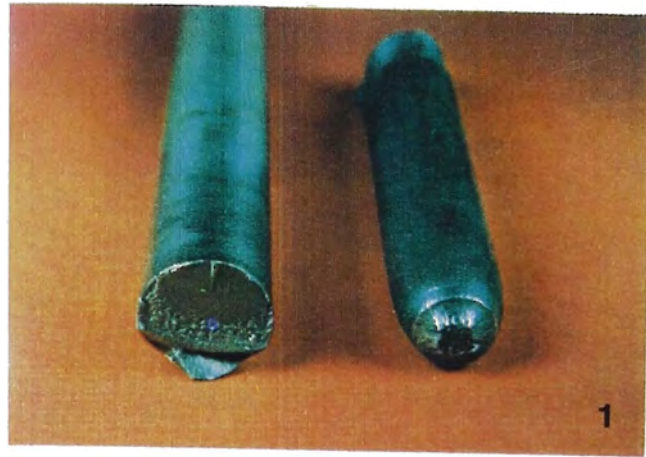
FIG. 1

FALLA POR TENSION O FATIGA

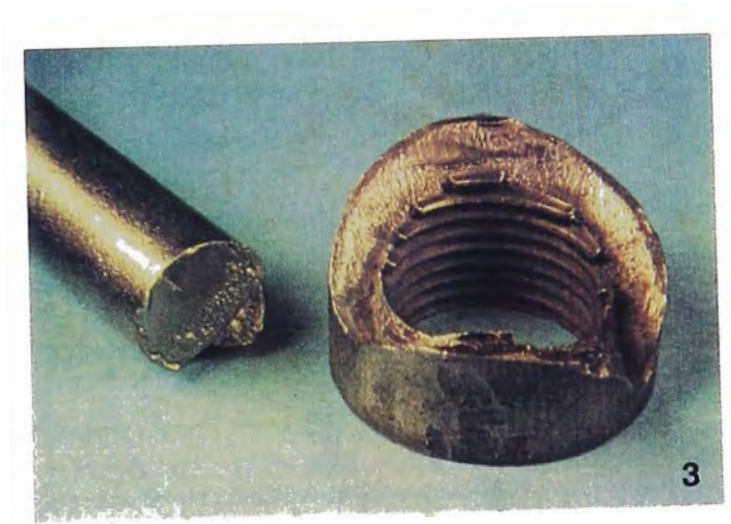
FIG. 3

FALLA A SOBRECARGA

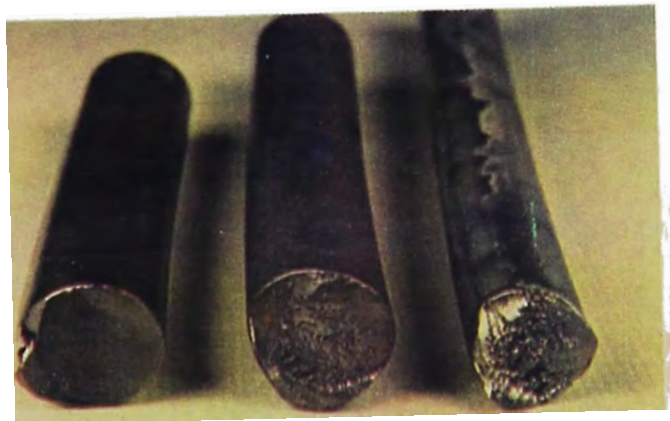
FIG. 4

FALLA POR DOBLADURA

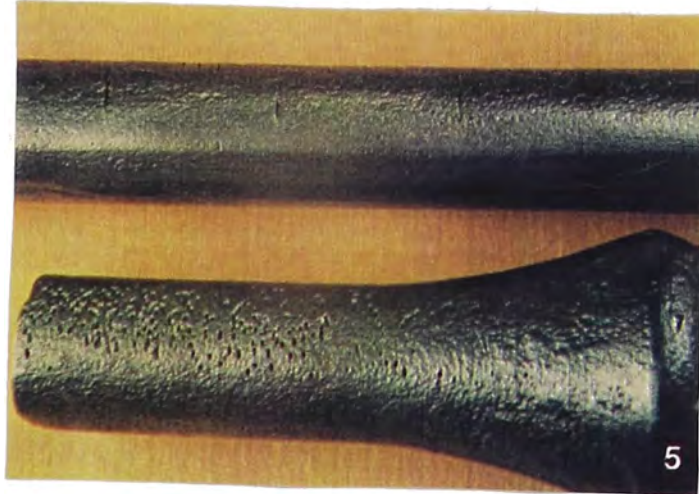
FIG. 5

La flexión resulta del pandeo de las varillas en la sarta, generalmente en la carrera descendente, cuando la sarta no vuelve al punto más bajo del recorrido sin alguna interferencia. Este daño aparece como una superficie de fallas transversales a lo largo de un lado de la varilla o cupla, generalmente inmediatamente debajo del rebaje del recalque, o del asiento del elevador, pero ocasionalmente a lo largo de un lado de la cupla en un área de desgaste severo.

FALLA POR FLEXION

A fin de corregir este defecto, verificar la rectitud del tubing, la fijación del ancla, el diseño de la sarta, la velocidad de bombeo y el largo de la carrera, el tamaño de la bomba y su diseño, y la mayor de las causas: golpe de fluido e interferencia del gas.

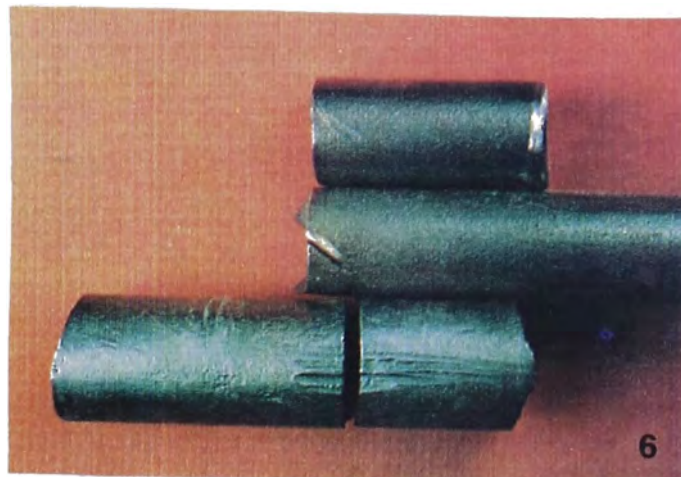
FIG. 6

FALLAS POR DAÑOS SUPERFICIALES

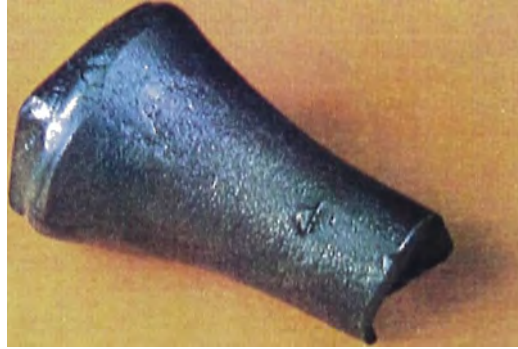
FIG. 7

FALLAS POR DAÑOS SUPERFICIALES

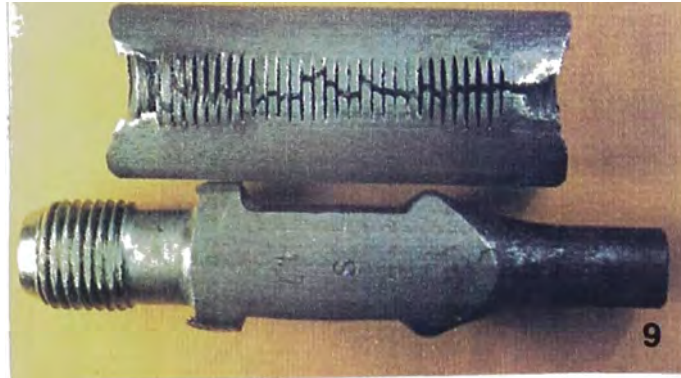
FIG. 9

En la Fig. 6.9 se ve un acople que ha perdido buena parte de su metal. Fallas como ésta nunca se deben permitir.

FALLAS POR DESGASTE

La eliminación de esas condiciones reduce el desgaste y también muchos otros daños mecánicos y de origen químico. Una buena forma de minimizar el desgaste de la superficie de los acoples es la aplicación, por atomización de un recubrimiento de metal duro.

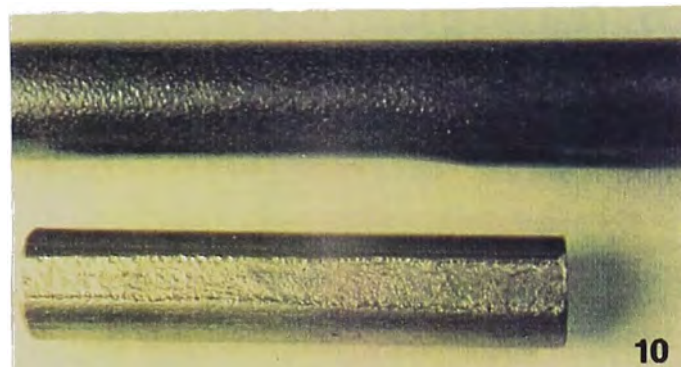
FIG. 10

La Fig. 6.10 presenta dos ejemplos de desgaste del cuerpo de las varillas. La muestra de arriba es por desgaste por abrasión y la de abajo de corrosión - abrasión en un punto en que se perdió la película inhibidora de la corrosión, dejando el metal expuesto al ataque de elementos corrosivos.

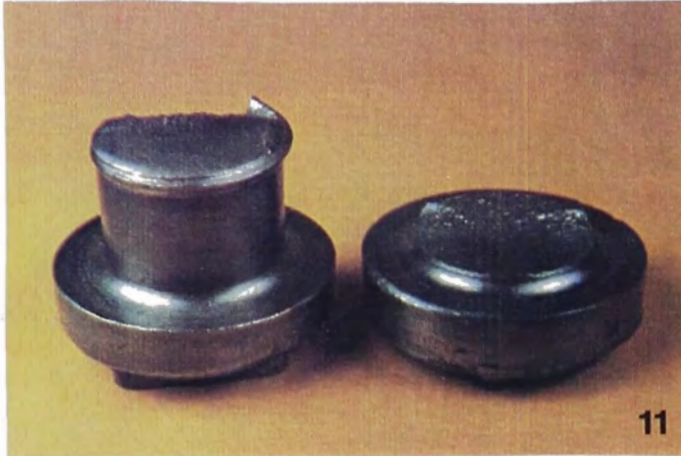
FIG. 11

La Fig. 6.11 muestra dos tipos de fallas de espigas. El ejemplo de la izquierda es la falla más común. Ocurre porque se aplica insuficiente torsión al enroscar y las caras de los rebordes se separan.

A la carga de tensión que se aplica sobre la espiga se suma un momento de flexión. Seguidamente, el movimiento de la sarta de bombeo genera una grieta en la raíz del primer filete de la rosca situada arriba del aliviador de tensión.

La sección roscada se mantiene rígida y el resto de la espiga se dobla y falla por fatiga. Alrededor de la raíz de la rosca se forman otras partes pequeñas grietas que posteriormente se unen para formar una grieta de fatiga de fatiga o fisura.

La falla que ve a la derecha ocurre debido a los esfuerzos de tracción que se han de concentrarse en el área que muestra la foto, debido a picaduras por corrosión o daños mecánicos en la zona del aliviador de tensión.

DESENROSQUE DE LA UNION

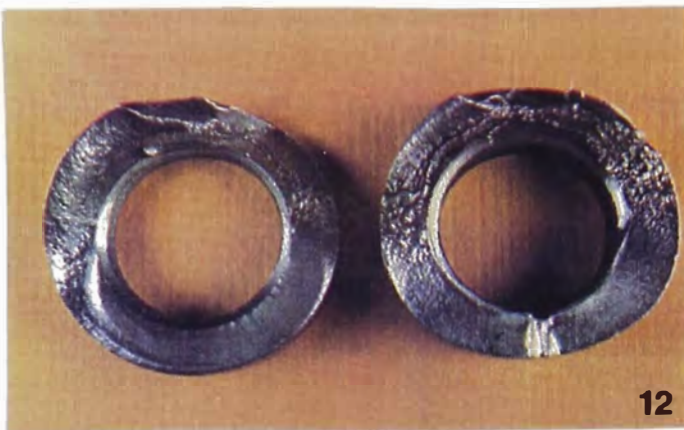
FIG. 12

La Fig. 6.12 ilustra dos causas de fallas de acoples. La muestra de la izquierda es de una falla por enrosque inadecuado o por desenrosque de la junta.

La grieta por fatiga se inicia a lo largo de la raíz de la rosca, en el lado opuesto al último filete completo de la espiga. Avanza hacia afuera y progresa alrededor de la pared del acople, hasta causar falla por fractura. la superficie pareja y lista de la grieta queda adyacente al punto donde se originó la grieta de la raíz de la rosca.

La falla por fatiga que se ve a la derecha de la Fig. 6.12 se inició en la superficie exterior con una grieta que avanzó hacia dentro (hacia las roscas) progresando alrededor de la pared del acople.

DESENROSQUE DE LA PUNTA

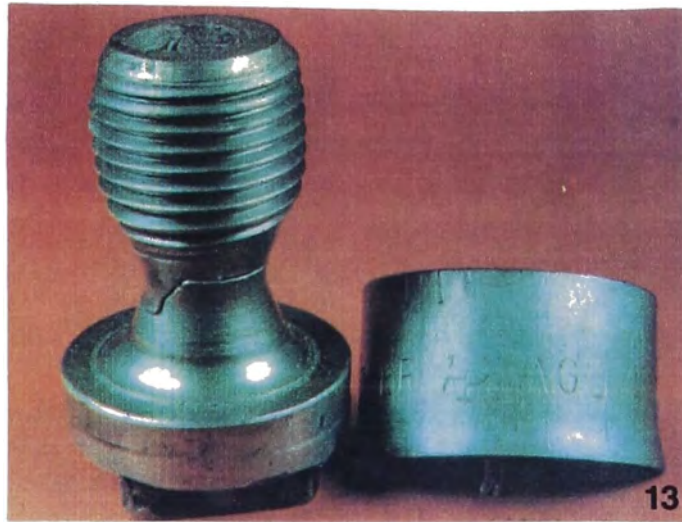
FIG. 13

El acople de pequeño diámetro tipo "Slim Hole" es más susceptible a este tipo de daño que el acople corriente. La aplicación del método adecuado de enrosque evita las fallas.

FALLA POR AJUSTE DE UNIONES

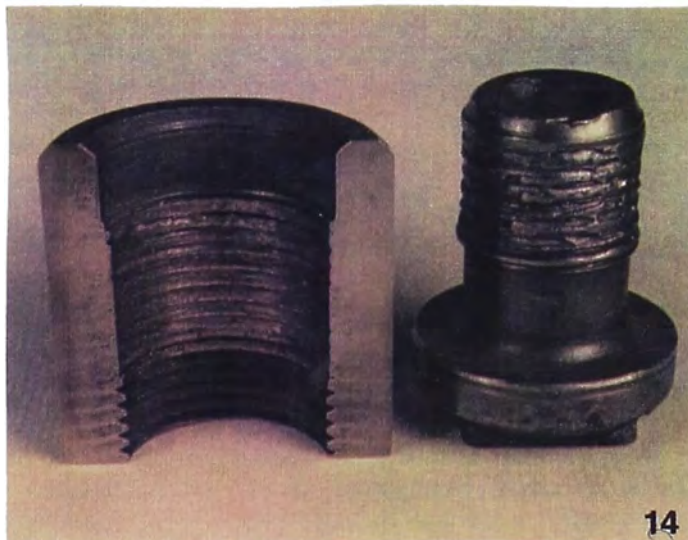
FIG. 14

Muchas fallas de espigas se atribuyen a enrosque indebido, pero la causa real es el ludimiento de las roscas. Para evitar esta clase de daño, limpie cuidadosamente los filetes antes del enrosque; evite el choque de roscas al embonar la conexión; enrosque a mano las primeras roscas; y luego apriete con llave manual hasta que los rebordes hagan contacto entre sí.

FALLA POR ENROSQUE

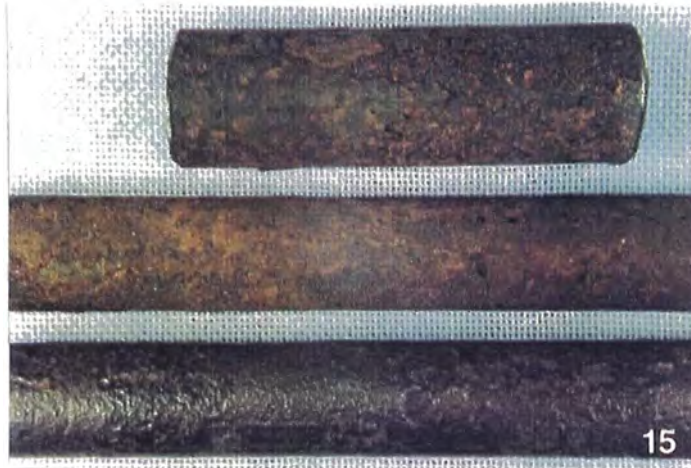
FIG. 15

La Fig. 6.15 muestra varias clases de incrustaciones, La muestra del centro es de herrumbre ocasionada por la humedad pozo abajo. El óxido no se compacta y se remueve fácilmente por abrasión, con lo cual la superficie no encostrada queda expuesta al rápido ataque de la corrosión. Generalmente; la humedad ataca toda la superficie de las varillas. Mientras más salada sea el agua del pozo, más veloz es el ataque

COSTRA O INCRUSTACIONES

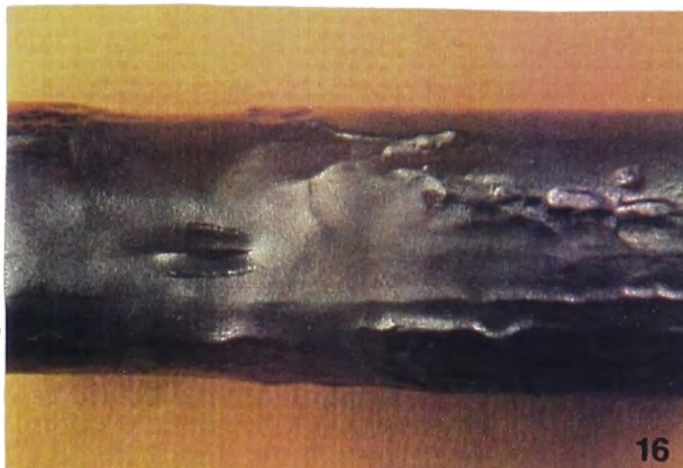
FIG. 16

En la Fig. 6.16 se observa la corrosión ocasionada por el oxígeno disuelto en agua salada. Hay abundancia de picaduras y una con otra tienden a unirse.

A medida que aumenta la concentración de oxígeno y en combinación con otros gases y cloruros, el problema de corrosión del sistema aumenta considerablemente.

OXIGENO

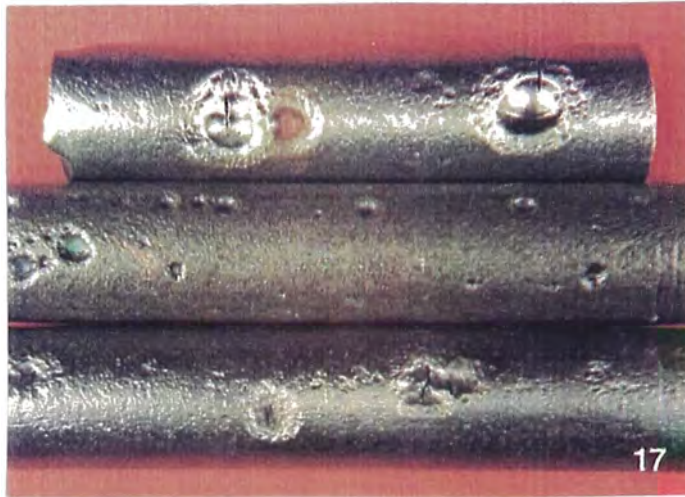
FIG. 17

Las bases de las picaduras son redondas y las paredes son empinadas. Tanto las superficies de las picaduras como de las varillas aparecen cubiertas de una densa costra de sulfuro de hierro, la cual también corroe el acero.

El tercer efecto de la corrosión es la vitrificación por hidrógeno. Cuando una varilla falla por esta causa, las caras de la rotura aparecen quebradizas.

ACIDO SULFHIDRICO

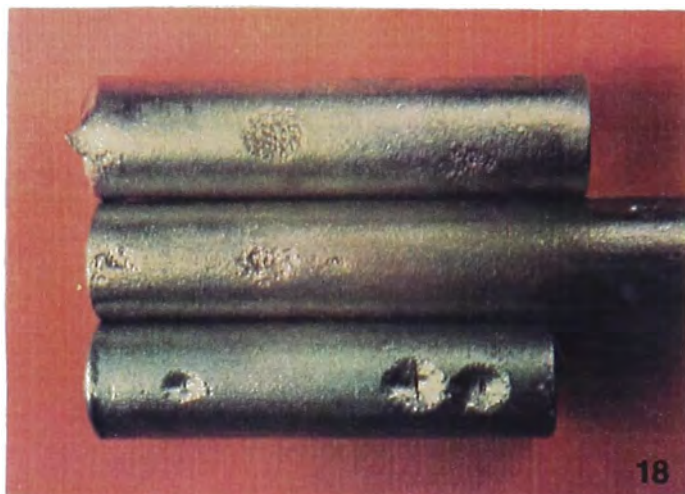
FIG. 18

En la Fig. 6.18 vemos el resultado de ataques por colonias de bacterias que se forman en la superficie del acero en ausencia de luz y aire. Las picaduras son también al azar y tienen múltiples grietas en su base, resultantes de ácido sulfhídrico que generan las bacterias, y que corroe y vitrifica el metal situado bajo sus colonias.

BACTERIAS

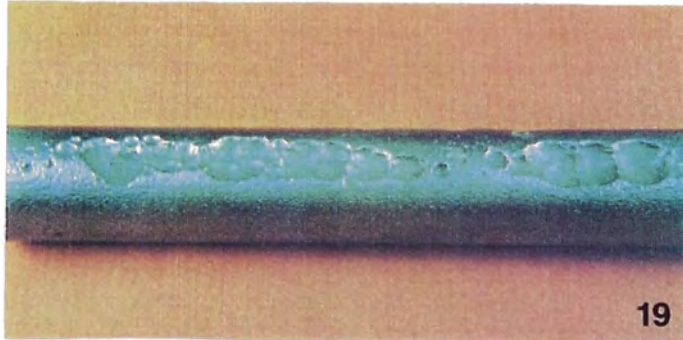
FIG. 19

BIOXIDO DE CARBONO

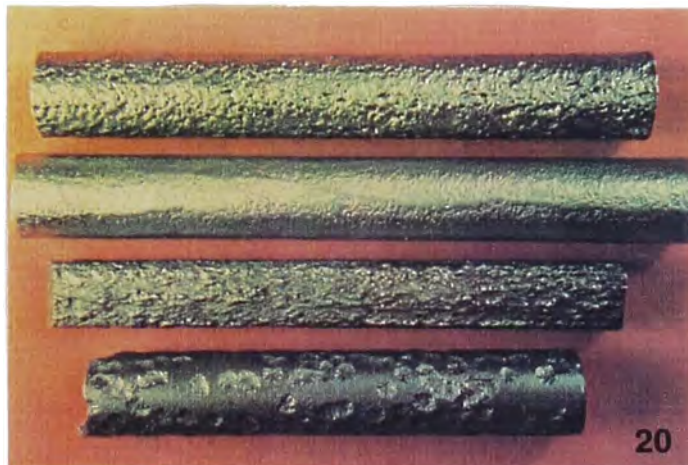
FIG. 20

Pozo abajo se puede formar ácido sulfhídrico o sulfúrico . La Fig. 6.20 presenta varios ejemplos de los tipos generales de corrosión y de profundas picaduras ocasionadas por el ataque de ácidos. En las picaduras no se forma costra metálica.

ACIDO

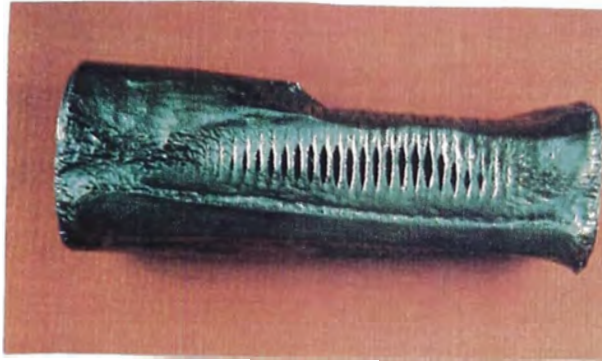
FIG. 21

Este tipo de corrosión ocurre cuando se unen dos metales diferentes. Aunque casi todos los materiales que se usan en las varillas de succión son compatibles, la Fig. 6.21 muestra el ataque galvánico resultante de haber conectado un acople de acero al carbono con una varilla de aleación, bajo ciertas condiciones pozo abajo.

CORROSION GALVANICA

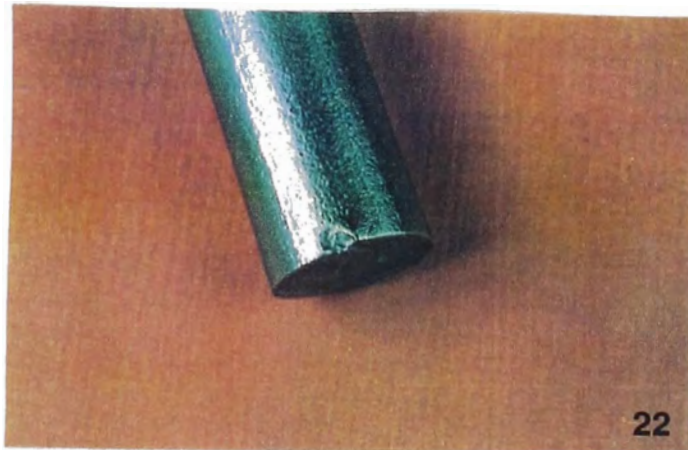
FIG. 22

La electrólisis la generan las corrientes inducidas o parásitas que fluyen hacia la sarta de varillas o que emanan de ella. La picadura resultante es de forma irregular y tiene generalmente un cono de metal con base. La Fig. 6.22 muestra este tipo de picadura y la falla consiguiente de una varilla.

ELECTROLISIS
