**Facultad de Ingeniería de Petróleo**

**"PROBLEMAS DE ROTURAS DE CASING Y AISLAMIENTO DE ZONAS  
EN POZOS DE PETROLEO - YACIMIENTO CORRIENTES"**

**TESIS**

**LIMA - PERU - 1996**

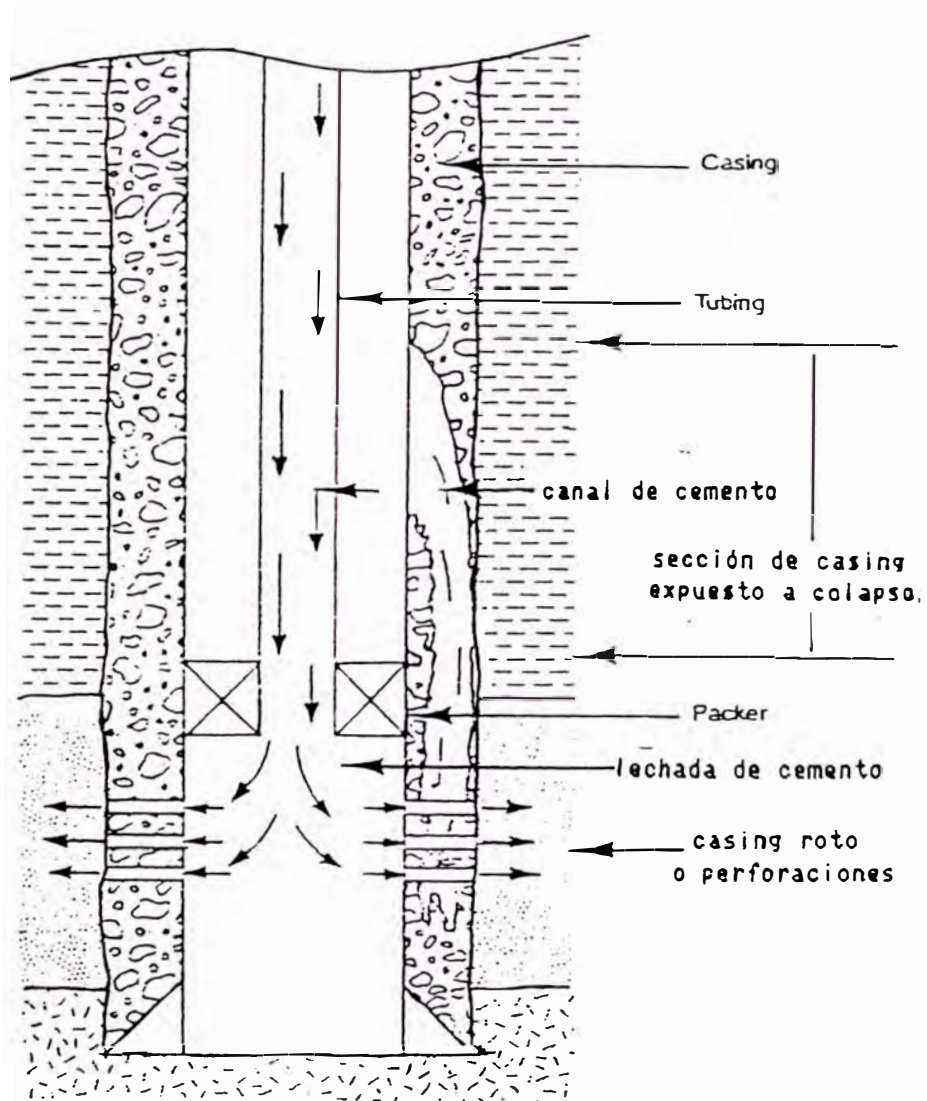
Fig. 1.1.1 Casing colapsado durante operaciones de cementación forzada (squeeze)

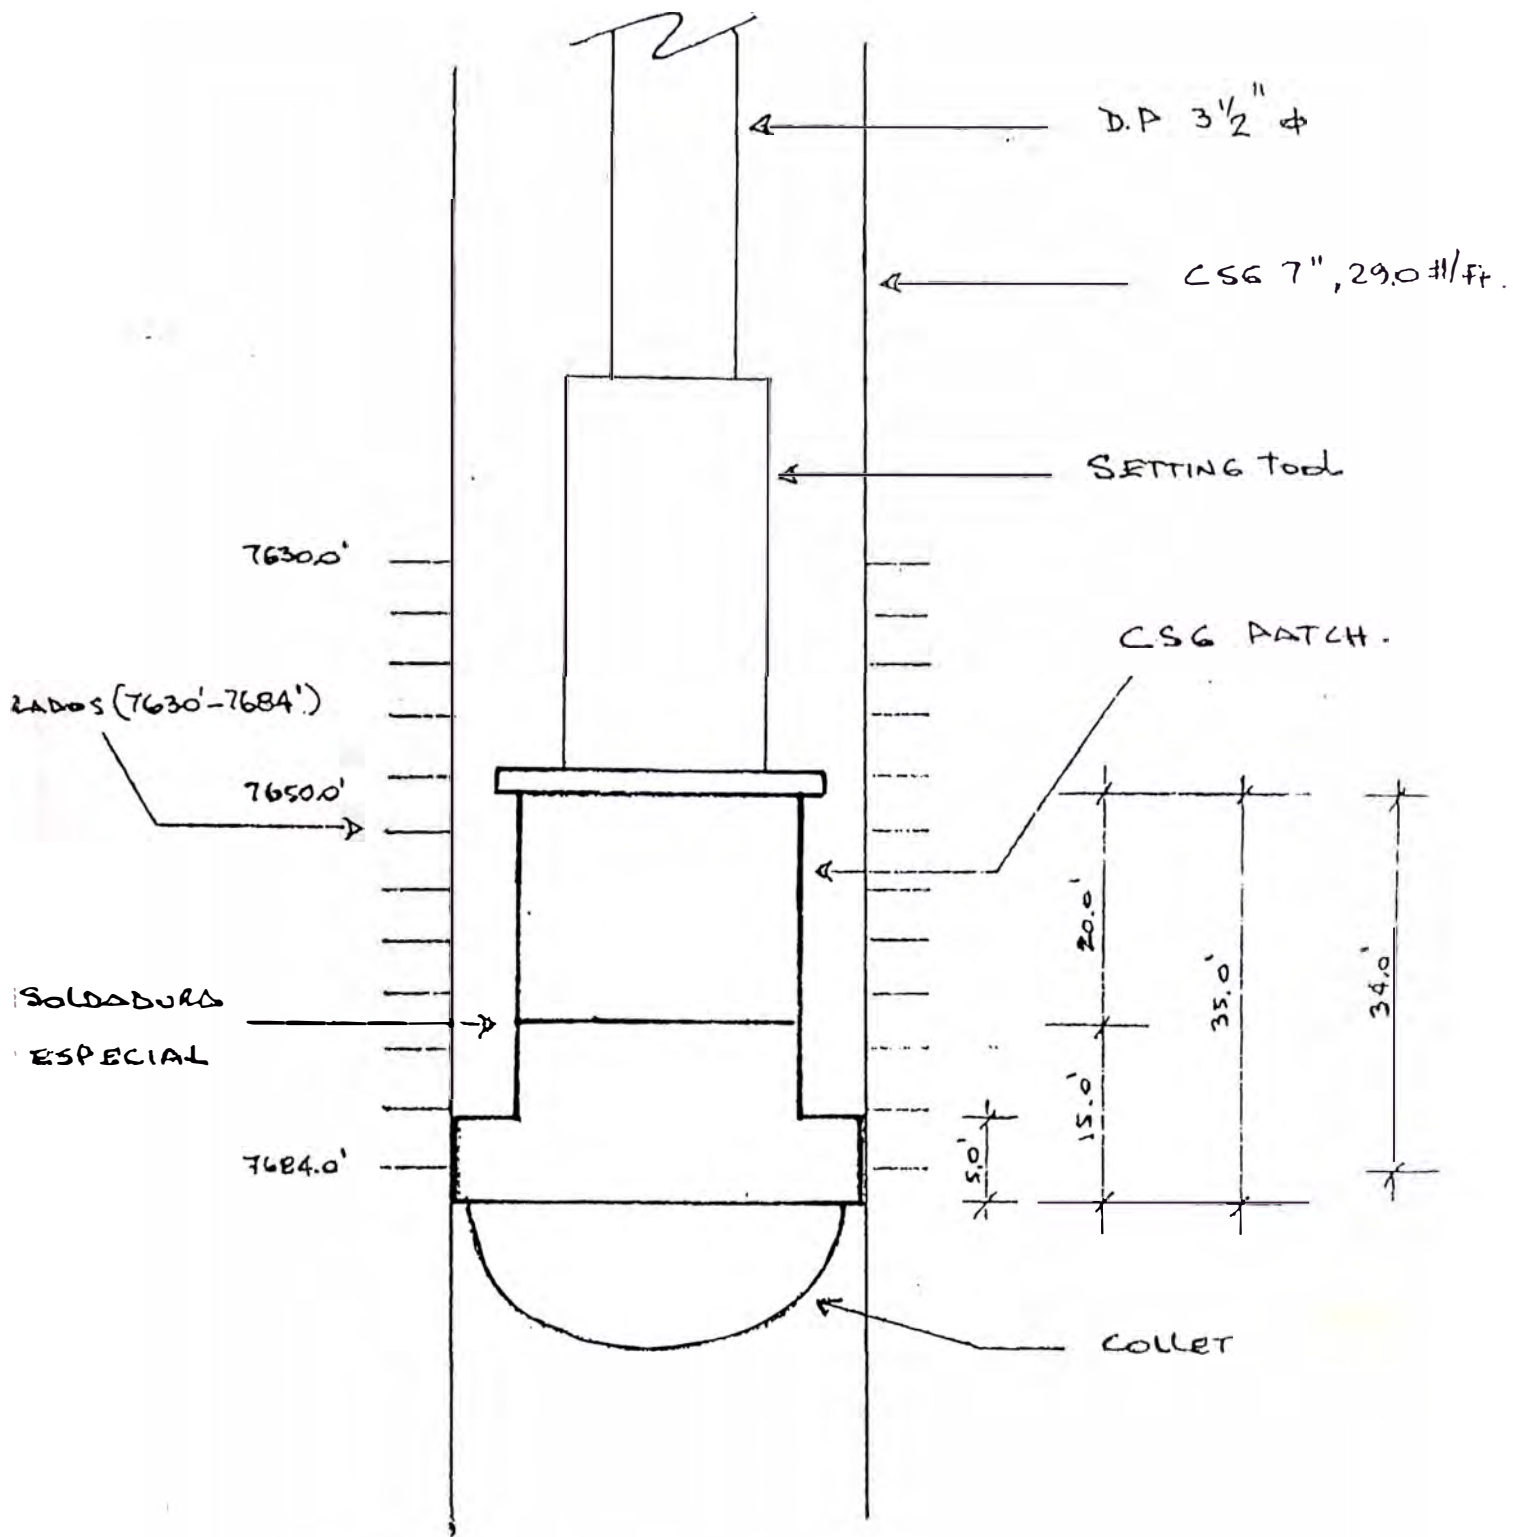
Fig. 1.5.7B Sentado del Casing Patch / Pozo Bartra 2

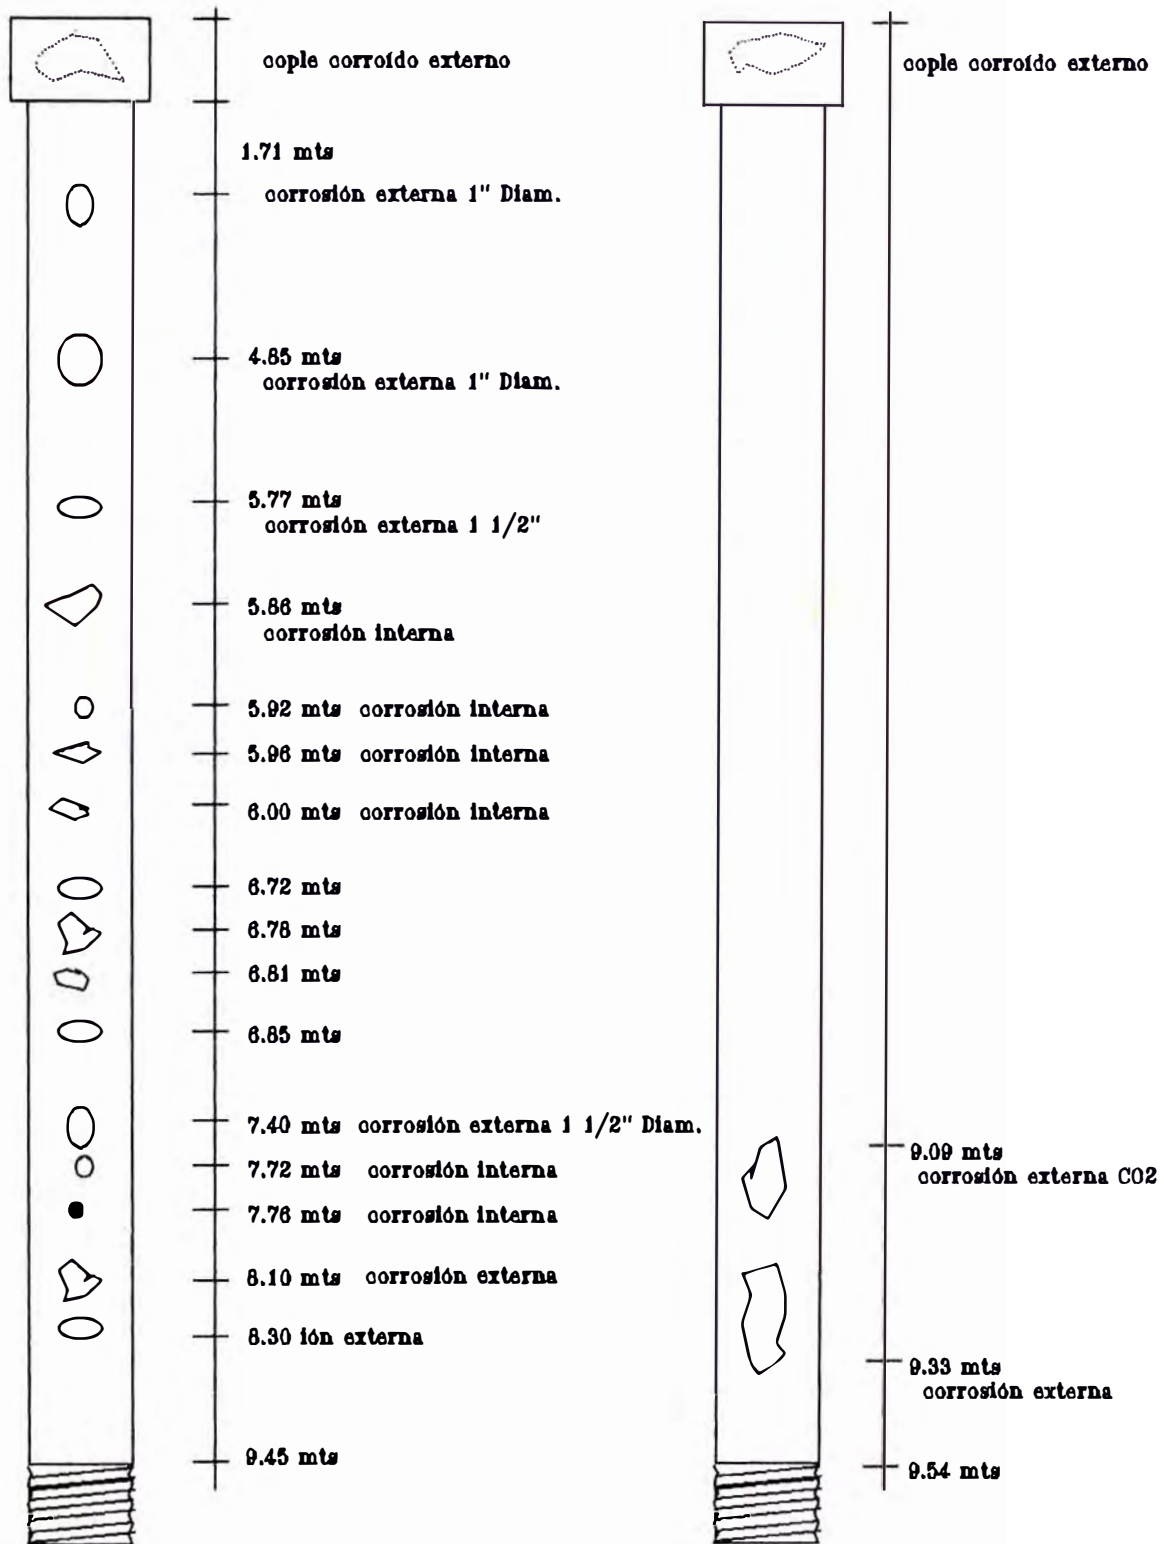
Fig. 2.4 Tubería mostrando corrosión  
 Pozo 10XC-Corrientes. 08 Abr.85

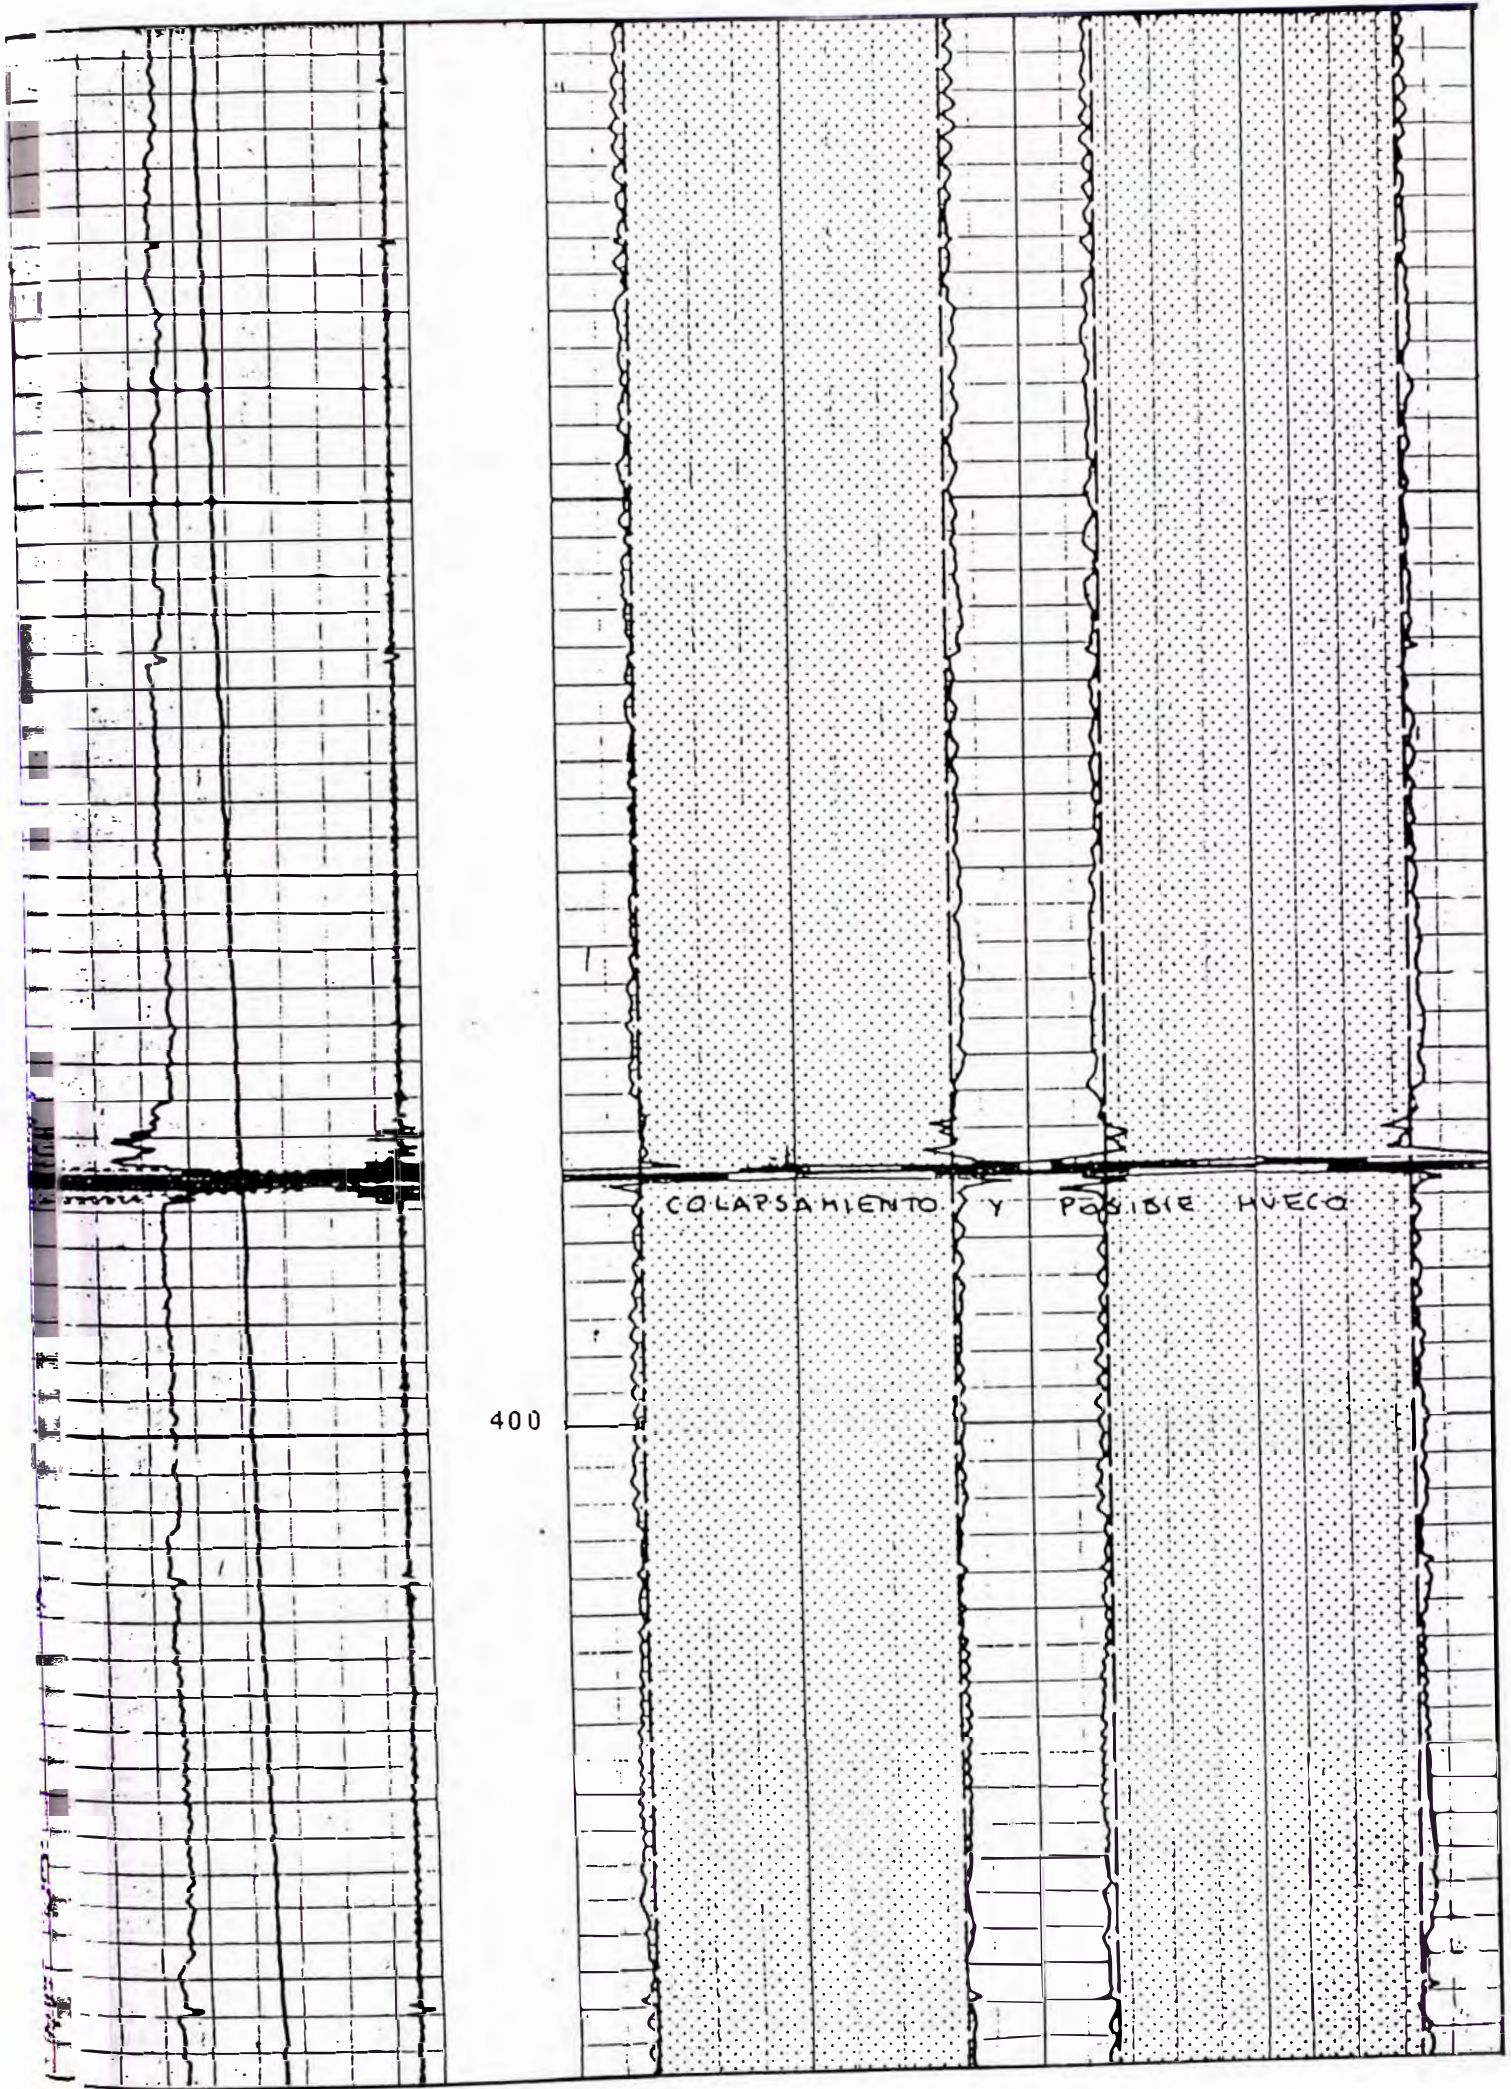
COLAPSA MIENTO Y POSIBLE HUECO

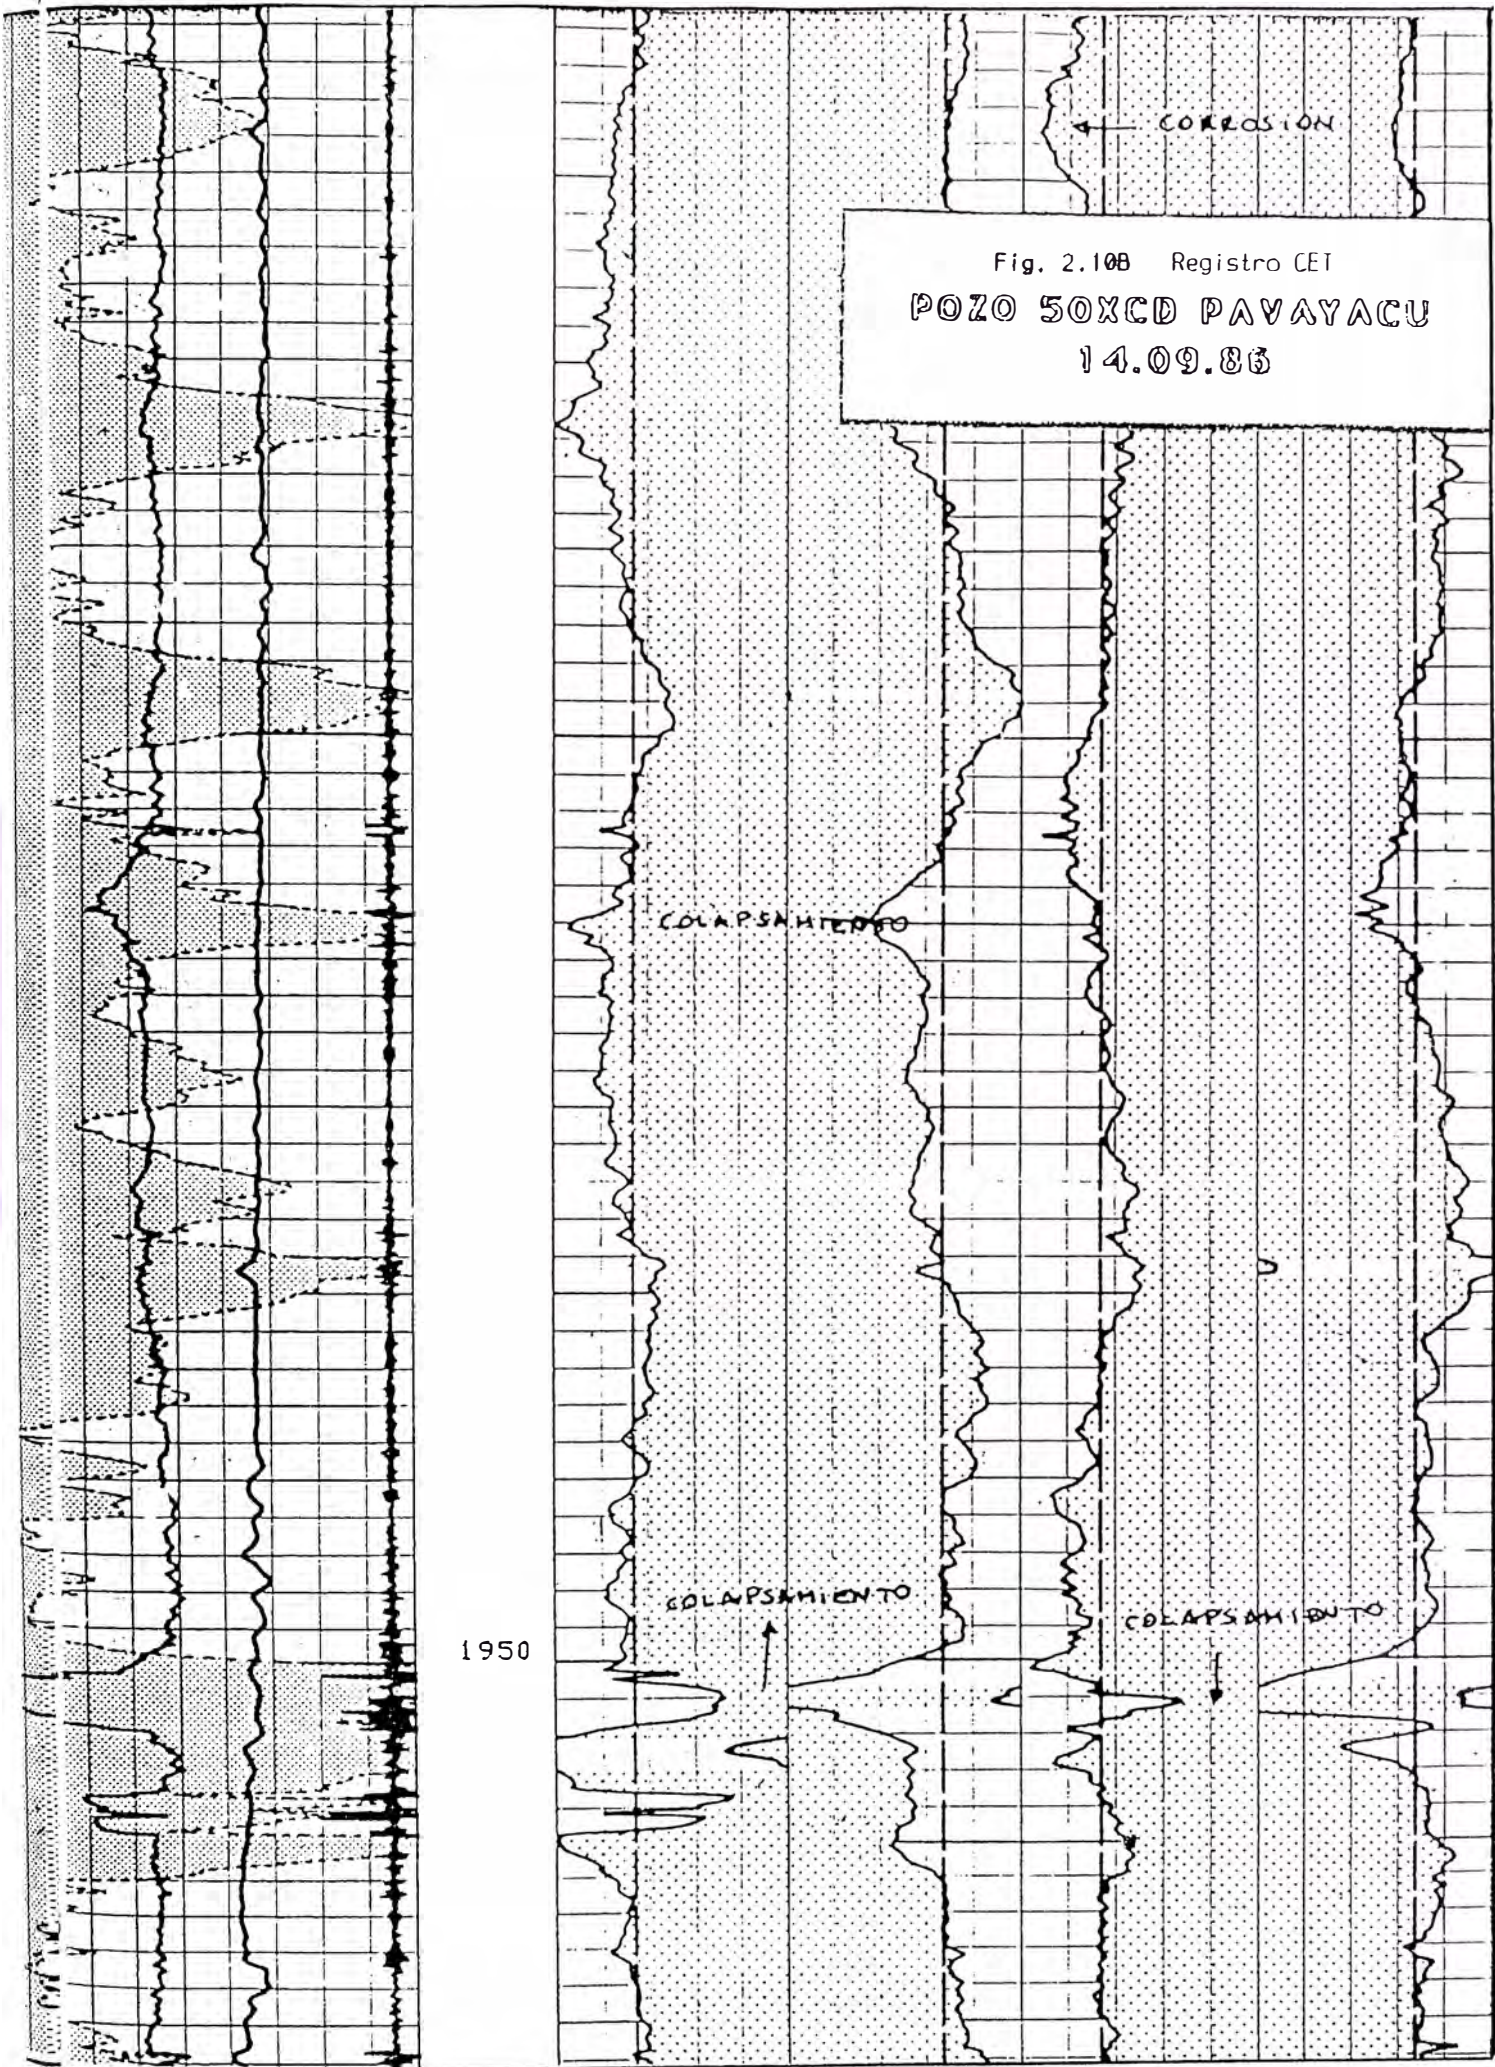
Fig. 2.10B Registro CET  
POZO 50XCD PAVAYACU  
14.09.83

CORROSION

COLAPSO BAJO
