**DETERMINACIÓN DE LA CAUSA DE FALLA DE UN MOTOR
CATERPILLAR C175-16, MEDIANTE EL MÉTODO DE ANÁLISIS
DE FALLAS**

INFORME DE SUFICIENCIA

El objetivo principal del presente trabajo es encontrar la causa raíz de la falla del motor Caterpillar C175-16 perteneciente al camión HT56 de la flota de camiones Caterpillar

793F de la Compañía Minera Antamina S.A., mediante la aplicación del método de Análisis de Fallas con la finalidad de evitar la recurrencia de la falla.

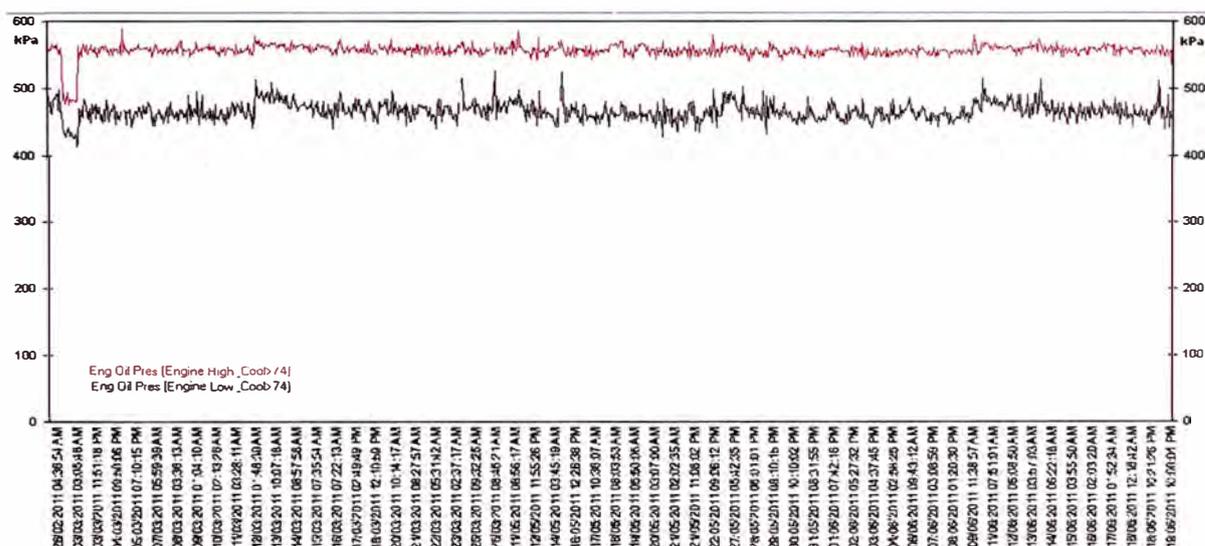
Tendencia de la Presión de Aceite de Motor

FIG. 3.3. Tendencia de Presión de Aceite de Motor 2011

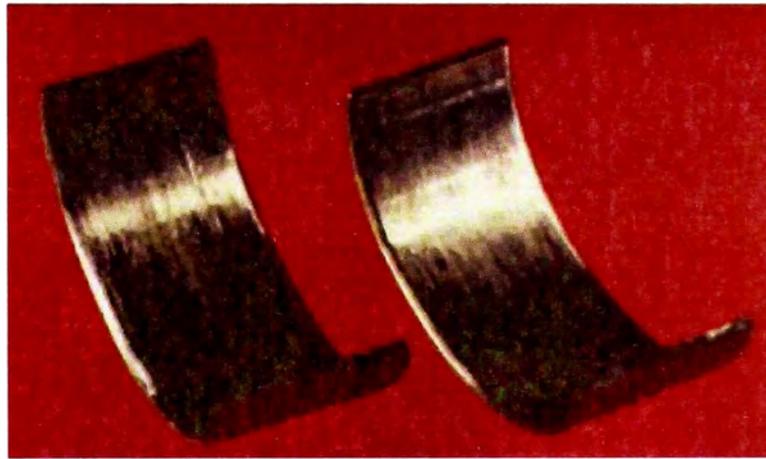
FIG. 4.1. Cojinetes de motor más afectados por la falla.

Al comparar estos cojinetes entre sí, es obvio que en algún momento hubo problema del sistema de lubricación. La franja más oscura y pulida en el centro de cada cojinete no fallado dice que el sistema funcionó con falta de aceite. La tarea ahora es reunir más hechos que señalen el origen del problema del sistema de lubricación. El ejemplo anterior muestra cómo los indicios nos conducen a las piezas relacionadas y antecedentes correspondientes.

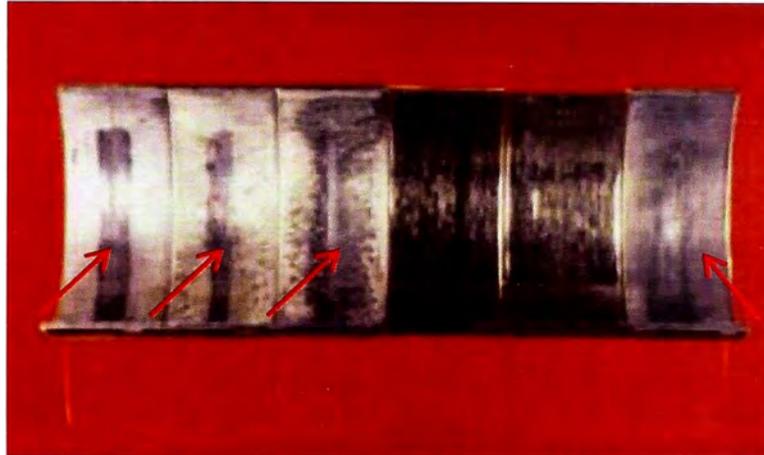
FIG. 4.2. Conjunto completo de cojinetes del motor que falló.

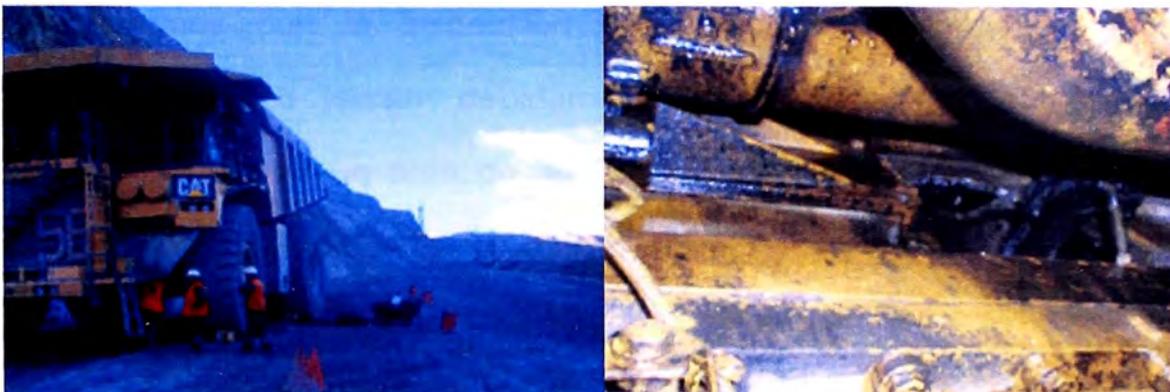
FIG. 5.1. Imágenes tomadas en el lugar donde se produjo la falla.

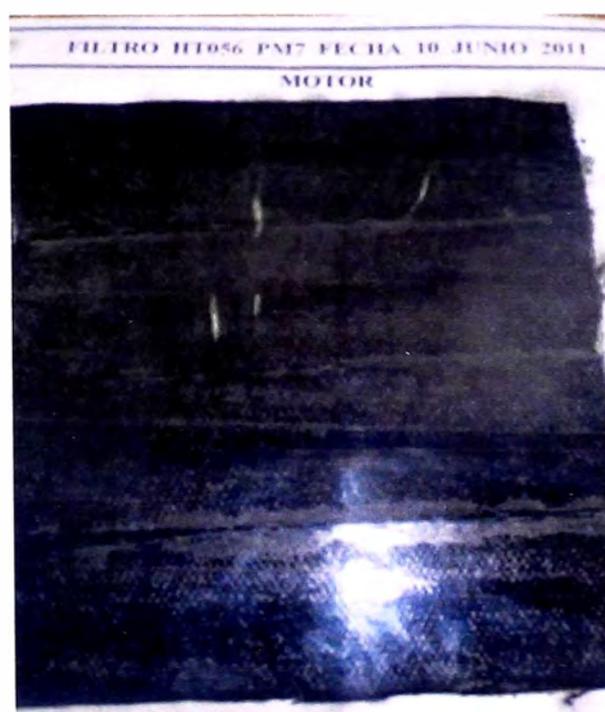
FIG.5.2. Imagen del recorte del filtro de aceite de motor.

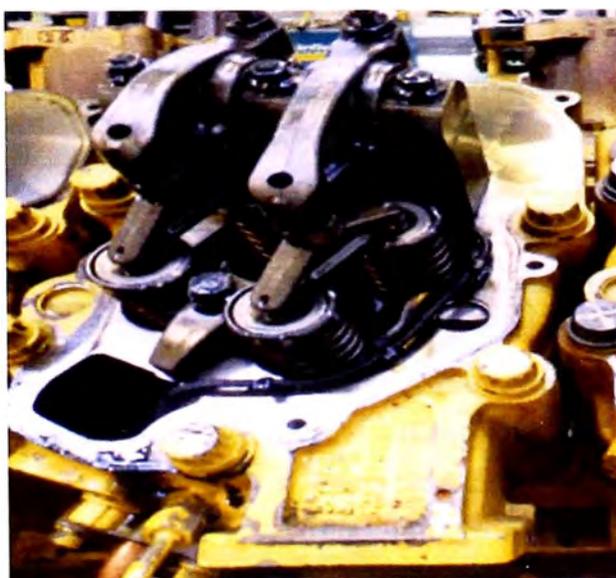
Fig. 5.8. Balancines de la culata de posición nro. 7 en condiciones normales.

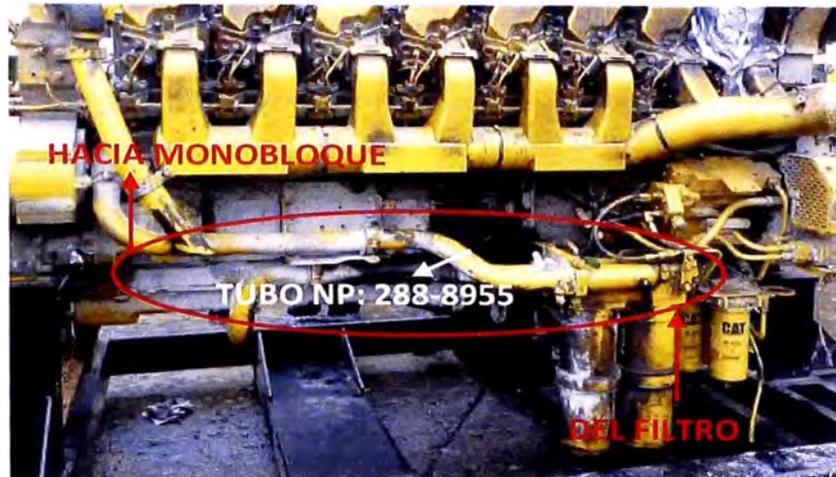
FIG. 5.37. Tramo de circuito de aceite ente el filtro y el monobloque.

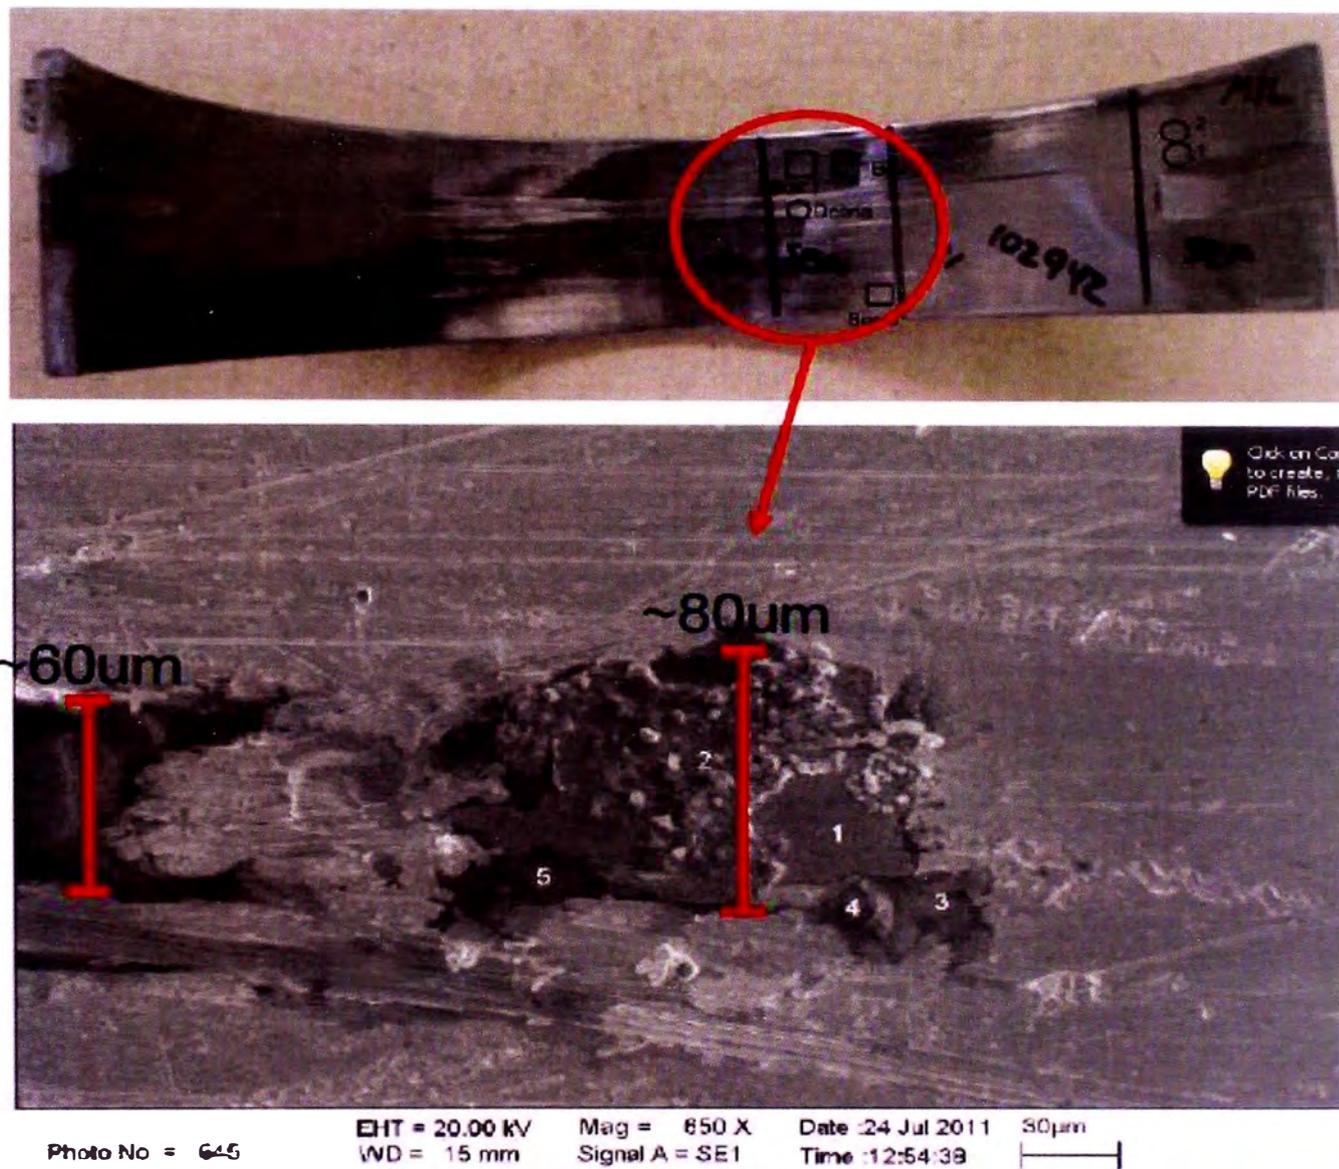
FIG.5.39. Imágenes de la prueba de Microscopía Electrónica por Barrido.
