**UNIVERSIDAD NACIONAL DE INGENIERÍA  
FACULTAD DE INGENIERÍA MECÁNICA**

**RECONSTRUCCIÓN ESTRUCTURAL Y ADAPTACIÓN DE UN NUEVO  
SISTEMA DE BOMBEO ADICIONAL PARA UNA CHATA DOBLE  
ABSORBENTE DE 150 TON/HORA, POSTERIOR A UN SINIESTRO  
POR INCENDIO**

**INFORME DE SUFICIENCIA**

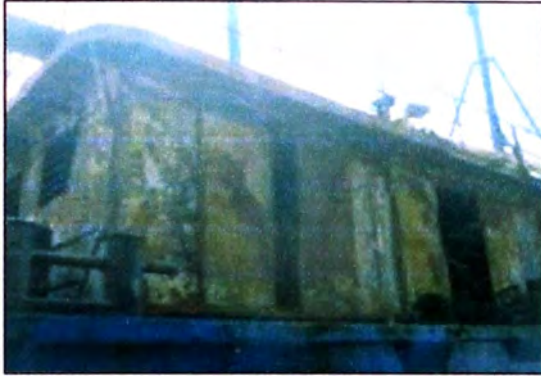
Según el diagnóstico e inspección general realizada la barcaza, se encontraba con un 70 % de daño en la estructura de la caseta en la zona de sala de máquinas y habitabilidad.

deteriorados, el planchaje y la estructura de un 70% presentaba deformación, debido a la alta concentración de calor presentaban daños, debido al hinchamiento del planchaje.

Foto 3.1 Daños en caseta proa

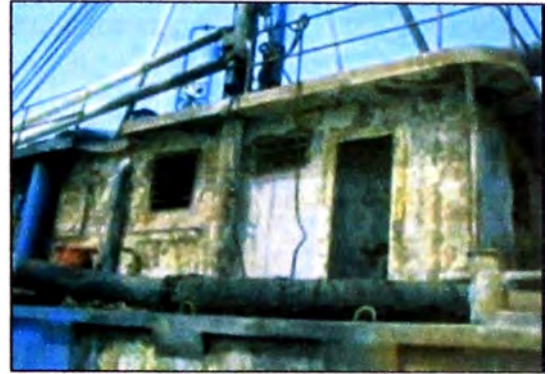
Foto 3.2 Daños en caseta popa

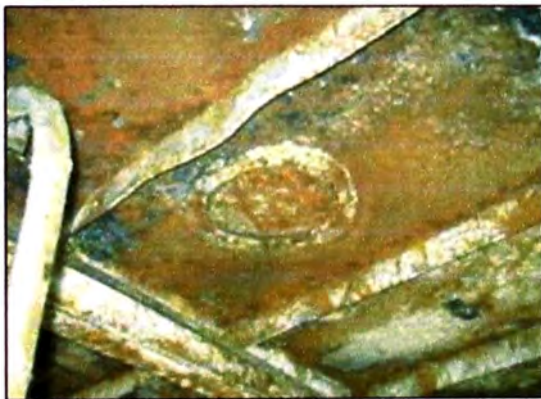
La cubierta de caseta presentaba también los mismos problemas en diferentes zonas acumuladas en un 70%. Por lo que requería un cambio total de toda el área

Foto 3.3 Daños cubierta caseta pr.

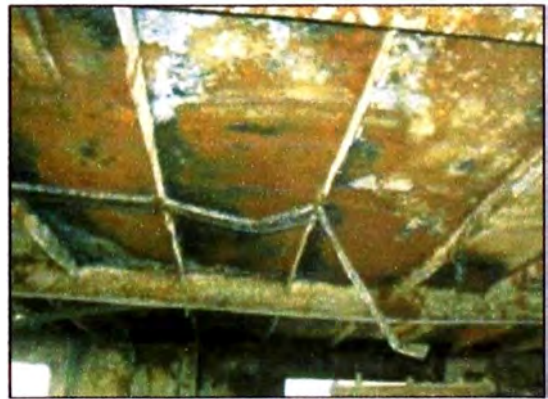
Foto 3.4 Daños cubierta caseta pp.

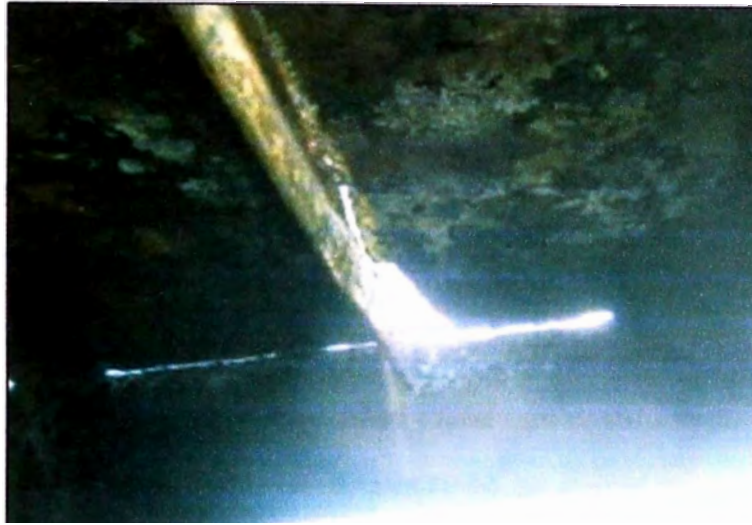
La cubierta principal fue la que menos se dañó con un daño apreciable en un 10 % del área total de la cubierta de sala de máquinas en zona de popa. Por lo que se requería una inspección más detallada en esa zona a fin de que no haya dañado a la zona de la obra viva casco lateral, mamparos estancos y fondo.

Foto 3.5 Daños en cubierta principal

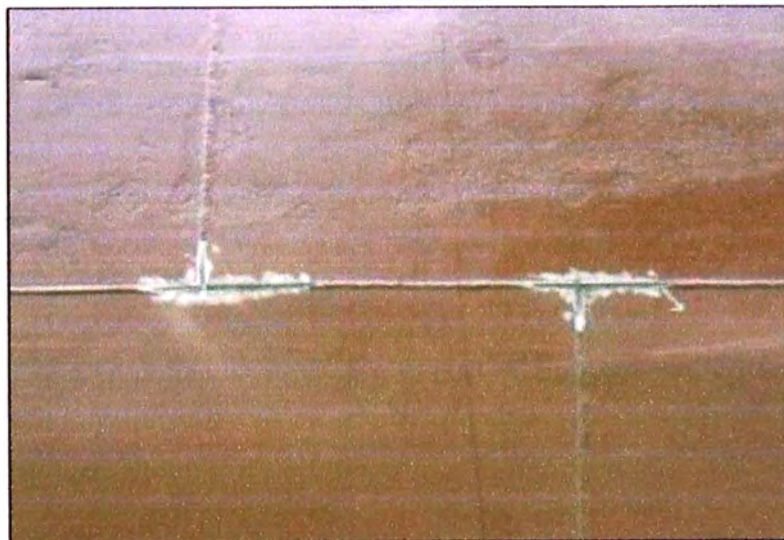
A solicitud del armador y perito asegurador, se realizó la prueba de toma de placas radiográficas a los cordones de soldadura en las uniones de plancha en zonas del casco fondo, casco lateral y cubierta, dando como resultado final que el estado de los cordones de soldadura requieren reparaciones en zonas alejadas de la zona del siniestro.

Foto 3.6 Reparaciones de costura casco

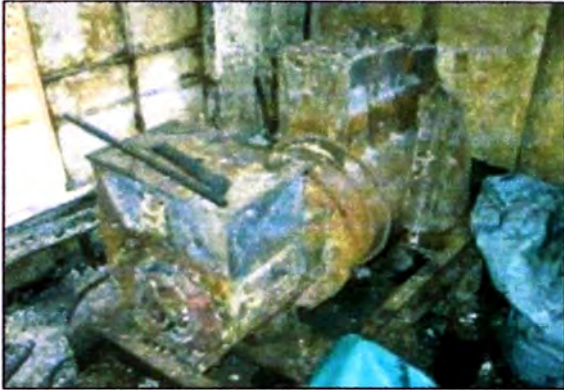
Debido al recalentamiento, los equipos que se encontraban en la zona del suceso sufrieron daños considerables, teniendo en cuenta que en barcasas del tipo doble absorbente con sistema de bombeo centrífugo la maquinaria principal de bombeo se encuentra sobre cubierta, según los resultados del informe del perito asegurador los daños presentados en la maquinaria y equipos son:

Foto 3.7 Daños en motor grupo

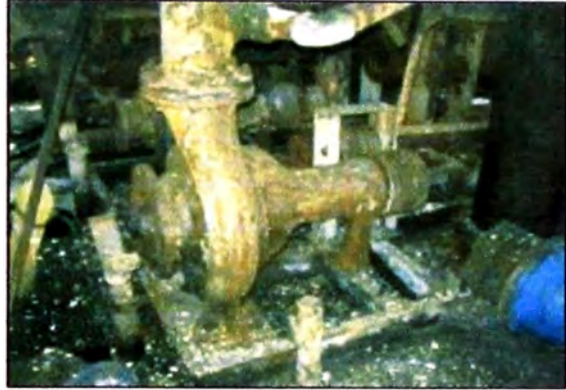
Foto 3.8 Daños en bomba de ceba

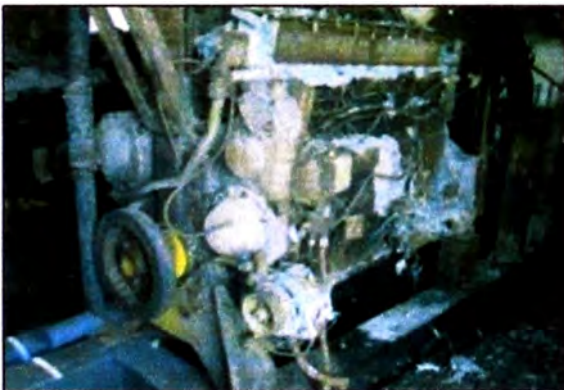
Foto 3.9 Daños en motor Auxiliar

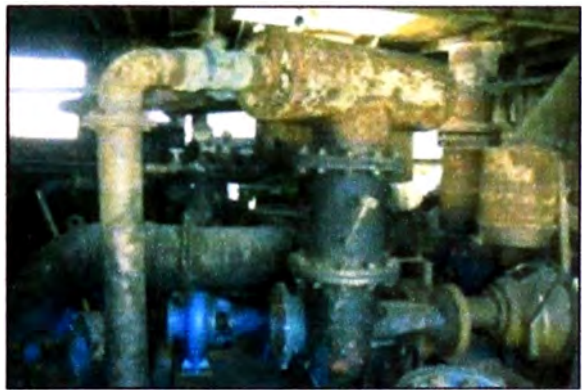
Foto 3.10 Daños en tuberías

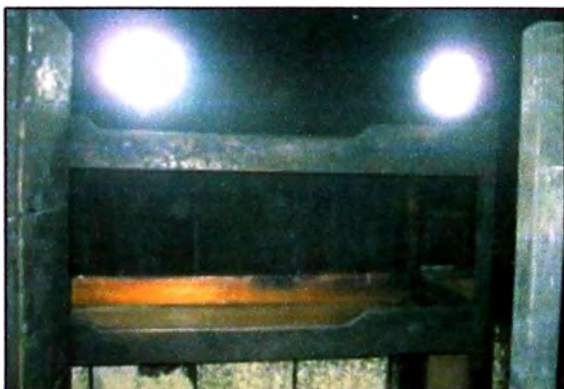
Foto 3.11 Daños en camarotes

- Muebles - Recambio
- Cocina - Recambio
- Armarios - Recambio
- Camarotes
  - Literas - Recambio
  - Roperos - Recambio
  - Colchonetas - Recambio
- Baño
  - Inodoro - Recambio
  - Lavaderos - Recambio
  - Ducha - Recambio

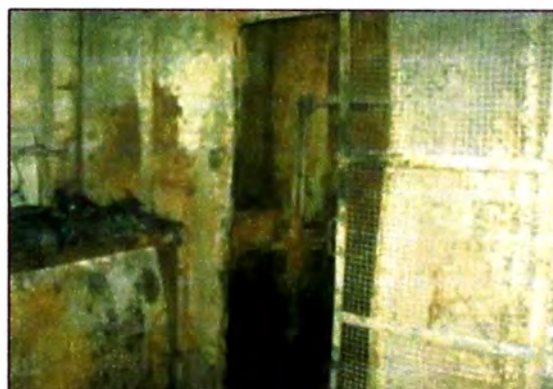
Foto 3.12 Daños en acomodación

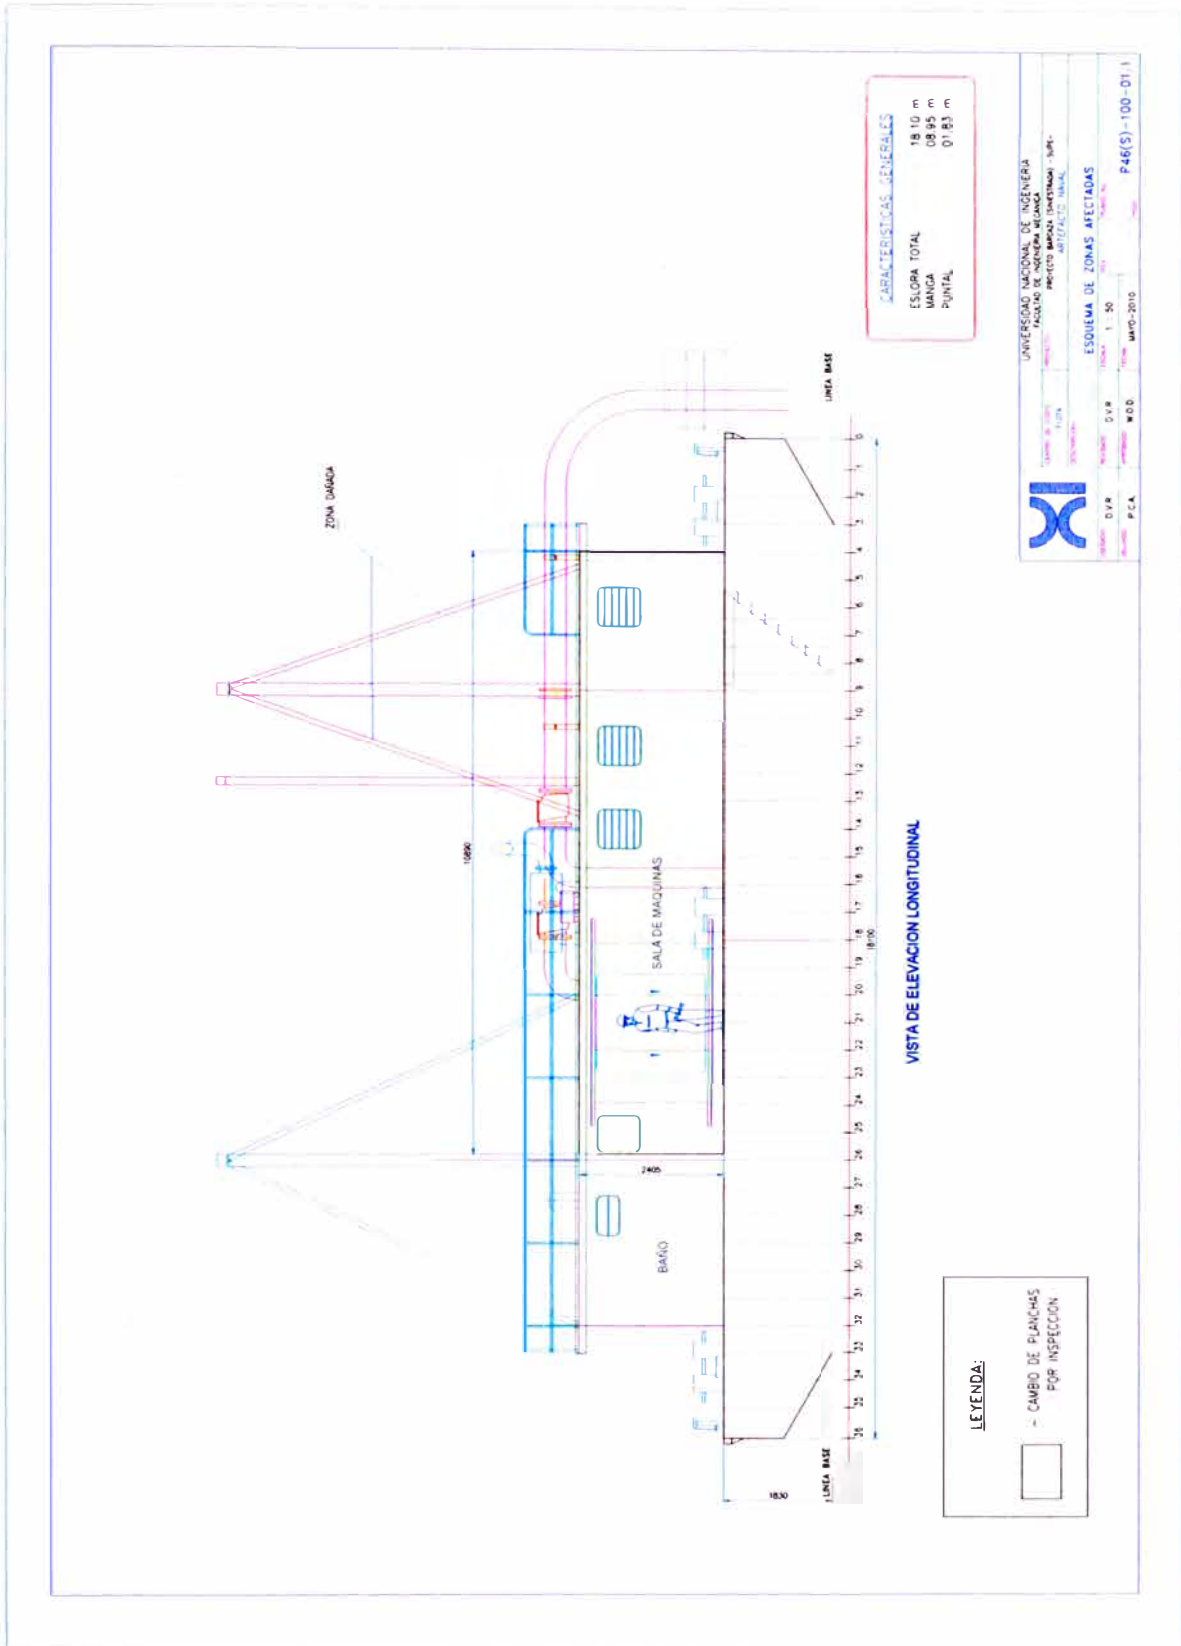
Esquema 3.1: Zonas afectadas Elevación

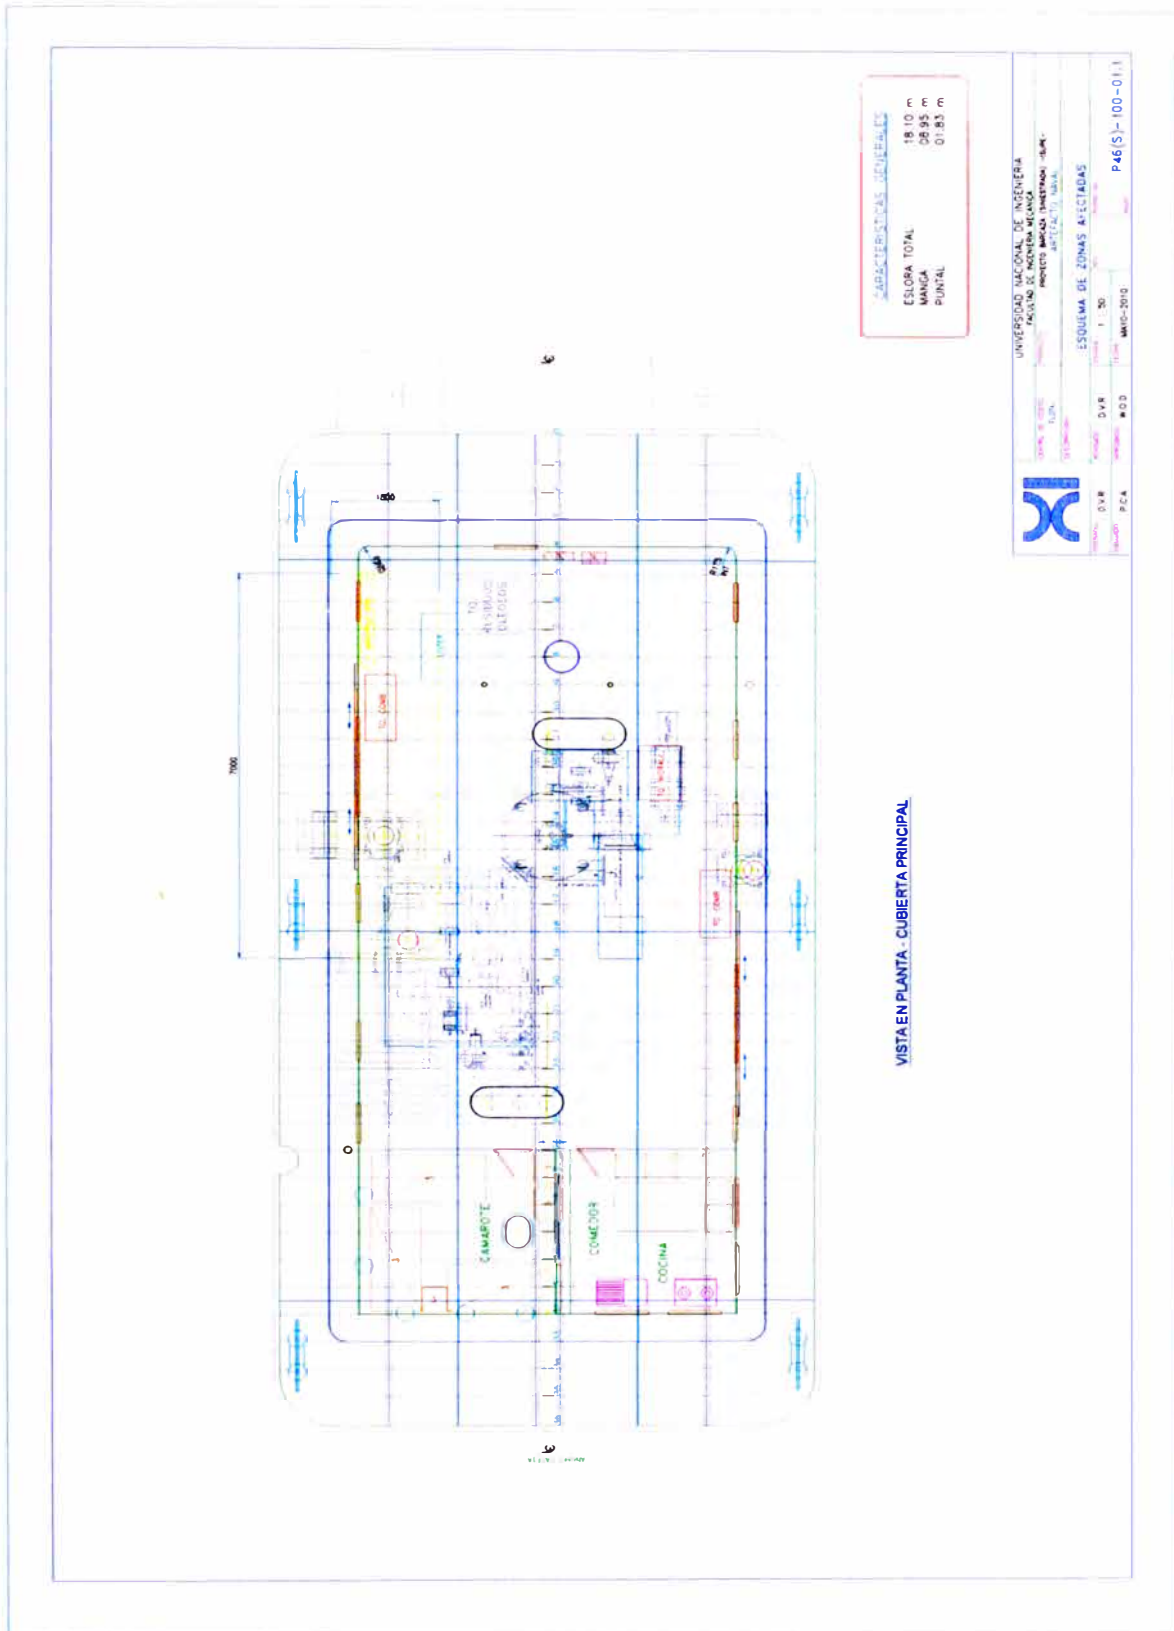
Esquema 3.2: Zonas afectadas Cubierta principal
