**REPARACIÓN DE UN SISTEMA DE PROPULSIÓN CON  
EJES DE 10" DE DIÁMETRO EN UN BUQUE DE  
SUMINISTRO MAR ADENTRO**

**INFORME DE SUFICIENCIA**

El presente trabajo describe la ejecución de la reparación de un sistema de propulsión en un buque de suministro mar adentro de 56m de eslora, este cuenta con dos líneas de ejes, una a babor y otra a estribor, las que se encuentran conformadas cada una por un eje propulsor de 10” de diámetro con 02 descansos refrigerados por agua de mar conformados por 02 bocinas mixtas de jebe y bronce, ubicadas en el codaste y arbotante.

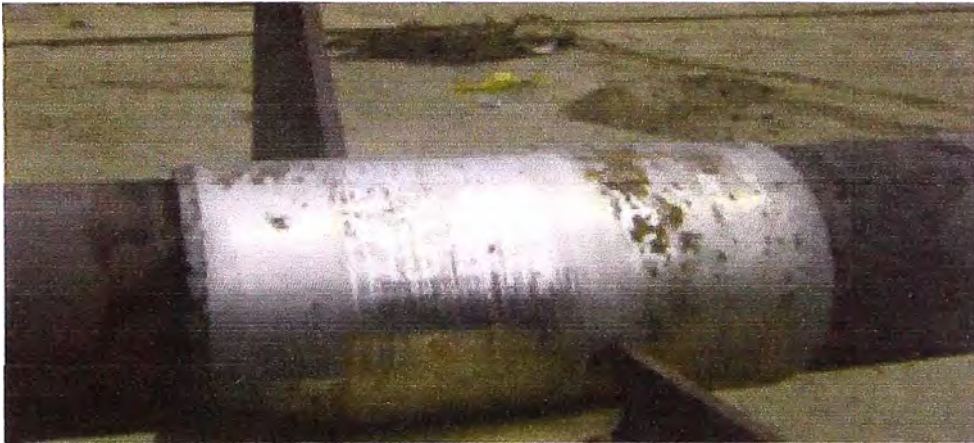
Figura 2.1 Luchadero codaste proa eje babor

- Corrosión altura del luchadero de bocina codaste, presenta corrosión del eje en los extremos de la camiseta se aprecia en la foto anexa corrosión originada por la exposición del eje de acero con el agua de mar.

Por lo expuesto anteriormente se rechazó este eje y se recomendó su cambio al armador.

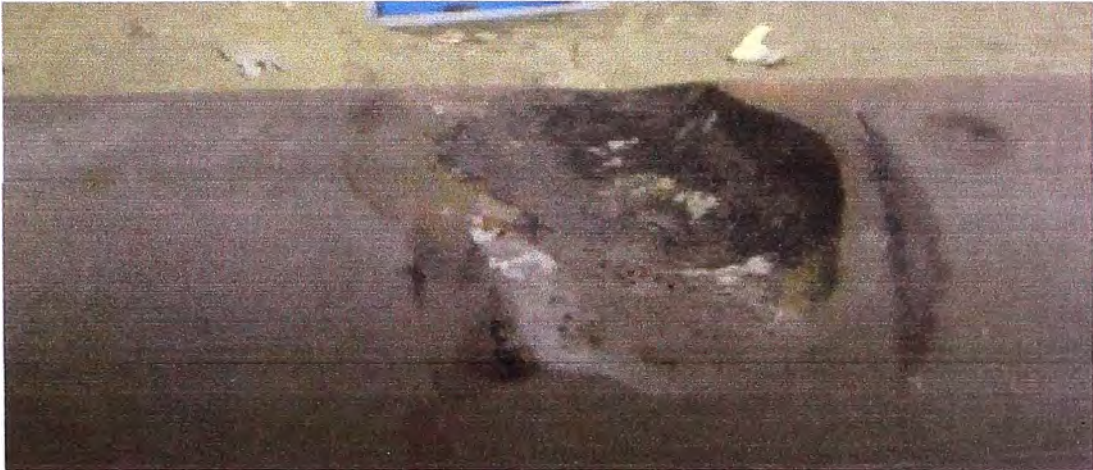
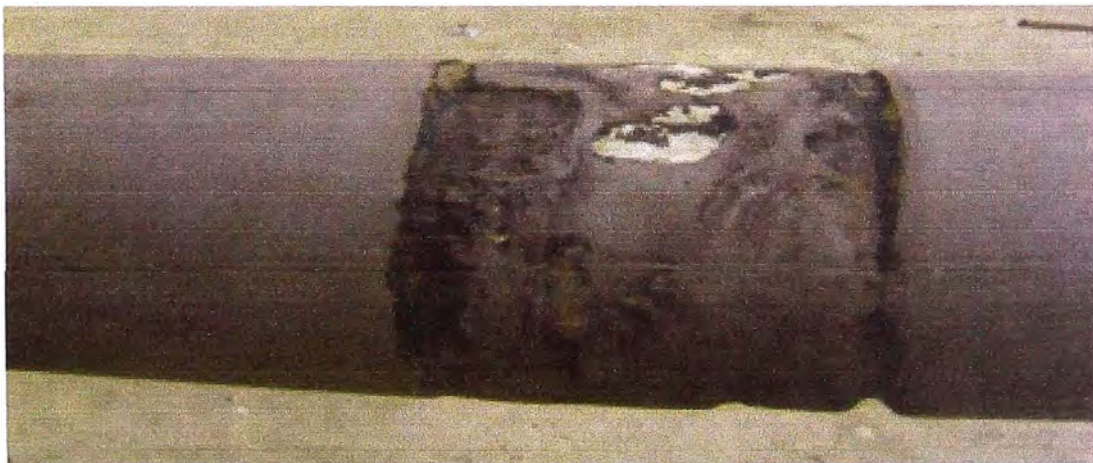
- Corrosión del eje entre la bocina codaste con la caja prensaestopas en la foto se aprecia una corrosión profunda con una flecha de aproximadamente 1 pulgada.

Figura 2.3 Corrosión en eje babor

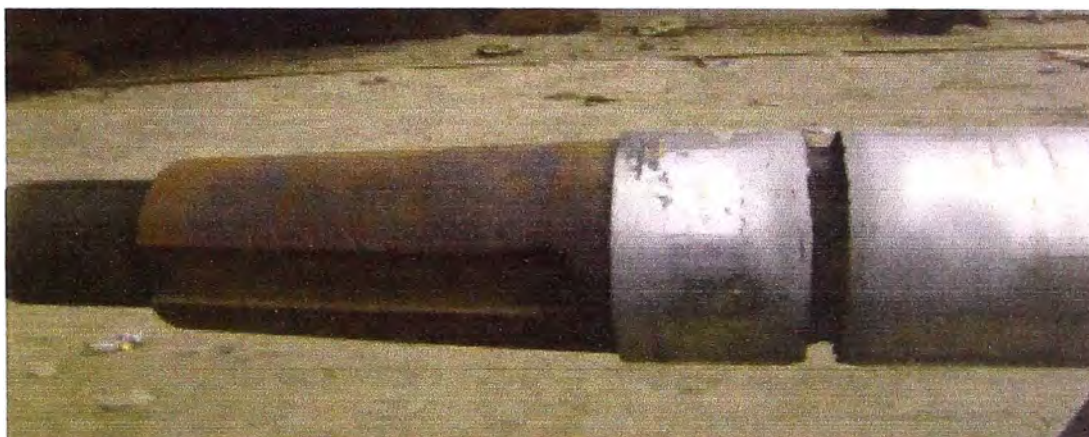
Figura 2.5 Luchadero arbotante eje babor

- Corrosión en la altura del cono de la hélice en la foto adjunta se aprecia una corrosión circular de una profundidad de 1 ½ pulgadas.

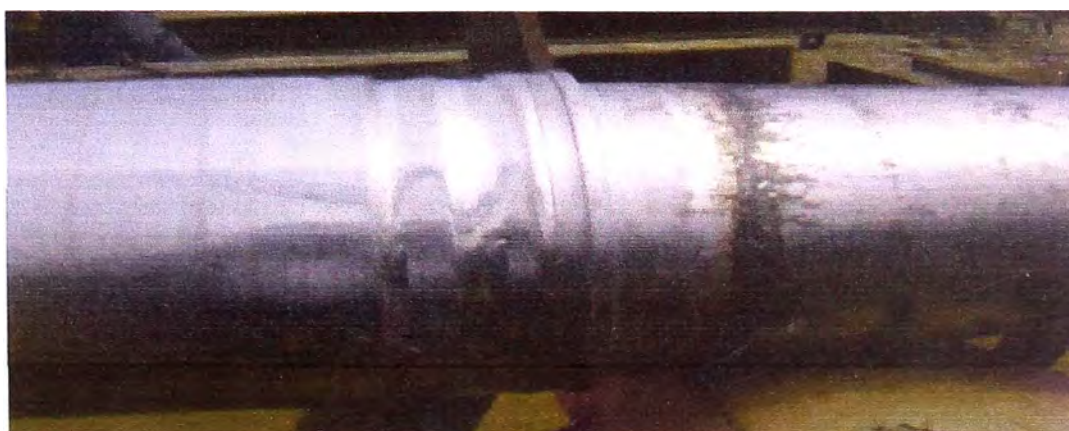
Figura 2.6 Luchadero arbotante eje estribor

- En el luchadero del arbotante se aprecia un desgaste producido por fricción con un anillo protector del cono de la hélice, el cual se encontraba suelto debido a que los pemos de amarre se encontraron rotos.

Por lo expuesto anteriormente se recomendó realizar END por líquidos penetrantes y partículas magnéticas para poder evaluarlo (ver anexos 1).

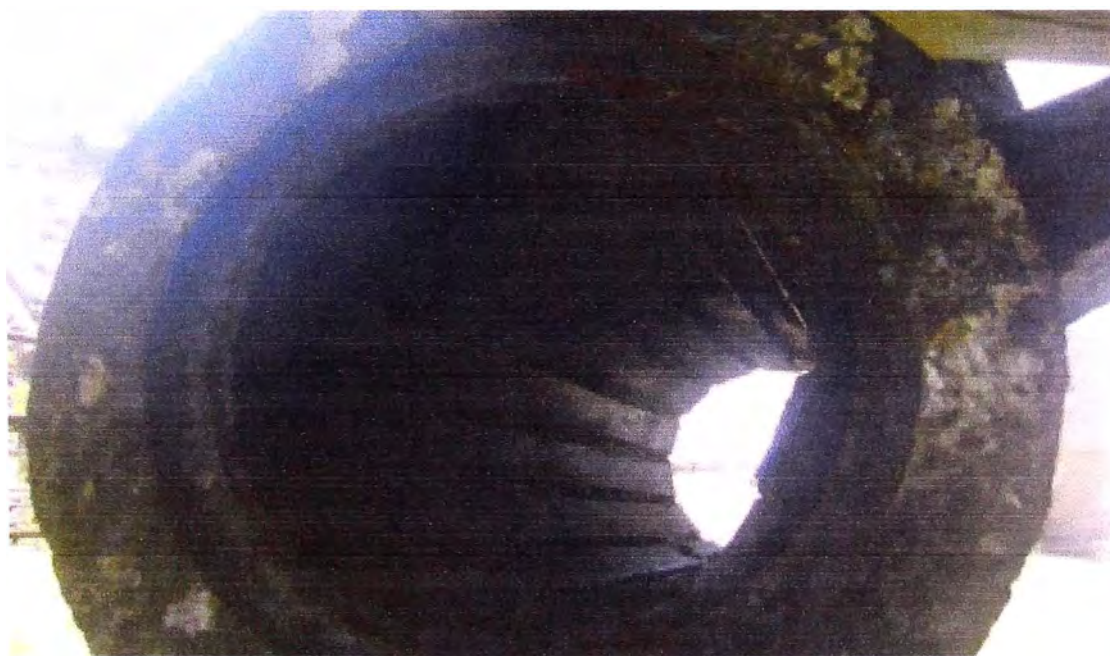
Figura 2.7 Bocina mixta de jebe y bronce en arbotante estribor

- La bocina mixta del eje de estribor correspondiente al arbotante ha sufrido desprendimiento del jebe, por tal motivo se recomienda su cambio.

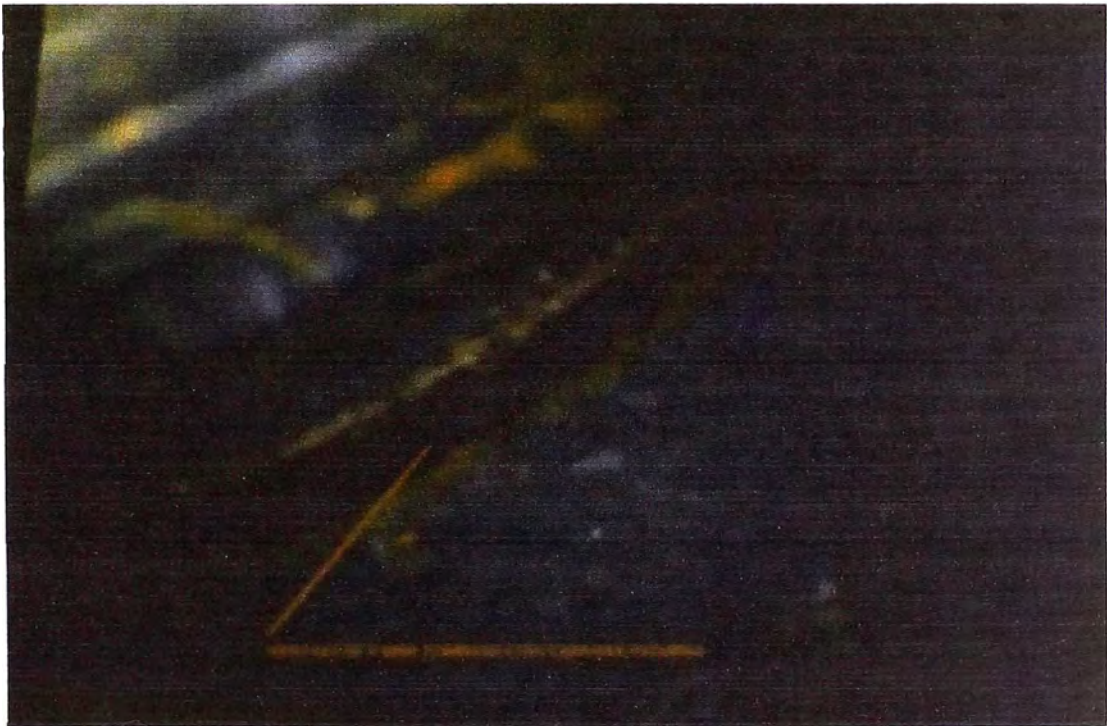
- El alojamiento del prenaestopas correspondiente al eje de estribor, Tiene una desviación con respecto al eje en la altura es decir que el eje está topando en la parte superior y en la parte baja tiene un huelgo de 9 mm con respecto al eje en las bandas de babor y estribor están compartidos se anexa fotos.

Figura 2.8 Holgura inferior en alojamiento prensa estopas estribor

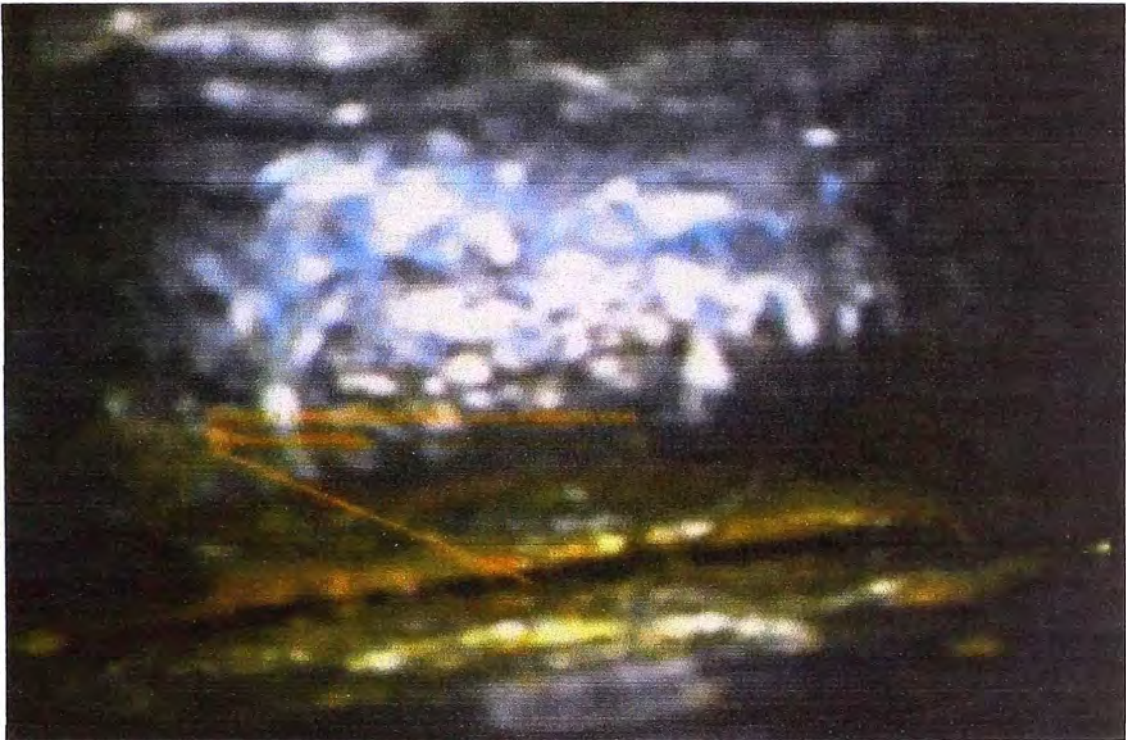
Figura 2.9 Holgura superior en alojamiento prensa estopas estribor

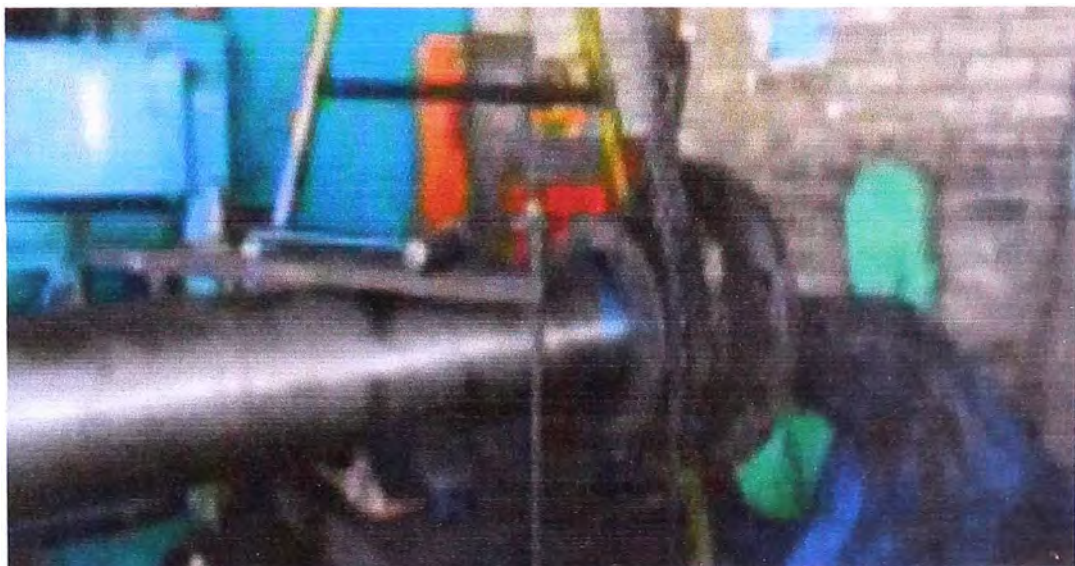
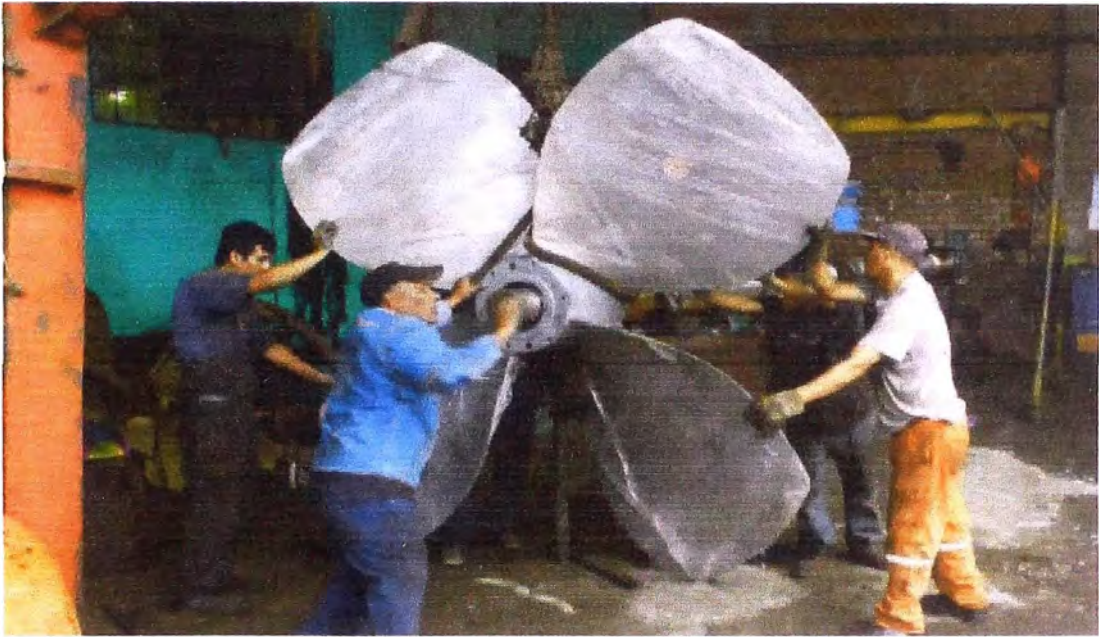
Se asentaron los canales chaveteros y conos del cople hacia la caja y de la hélice, teniendo como resultado una marca de un 80% de la superficie de asentado.

Figura 2.12 Asentado del cono del cople de eje propulsor

Figura 2.13 Asentado del cono de la hélice en eje propulsor

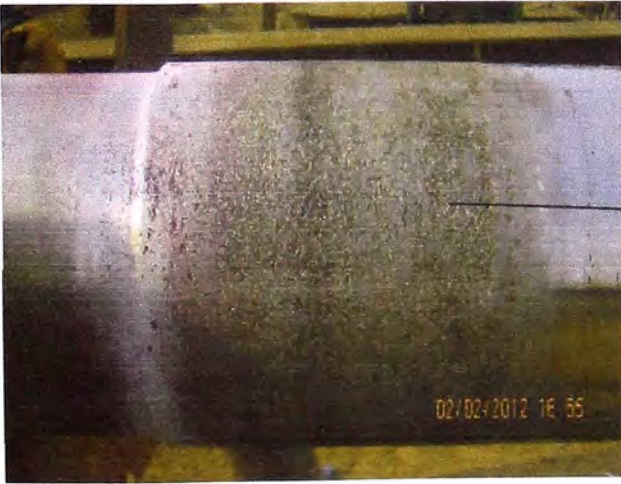
<p style="text-align: center;">Imagen 1</p>

COMENTARIOS DE LA INSPECCION:			
En la imagen 1 se muestra picadura debido al ataque por cloruro, esto se encuentra ubicado al lado de acople.

- De la inspección visual, encontramos picadura debido a la corrosión, esta fue generada por el ataque de cloruro, la cual nos confirma la deficiencia del tratamiento del material. Esta picadura se puede observar cerca al lado acople.

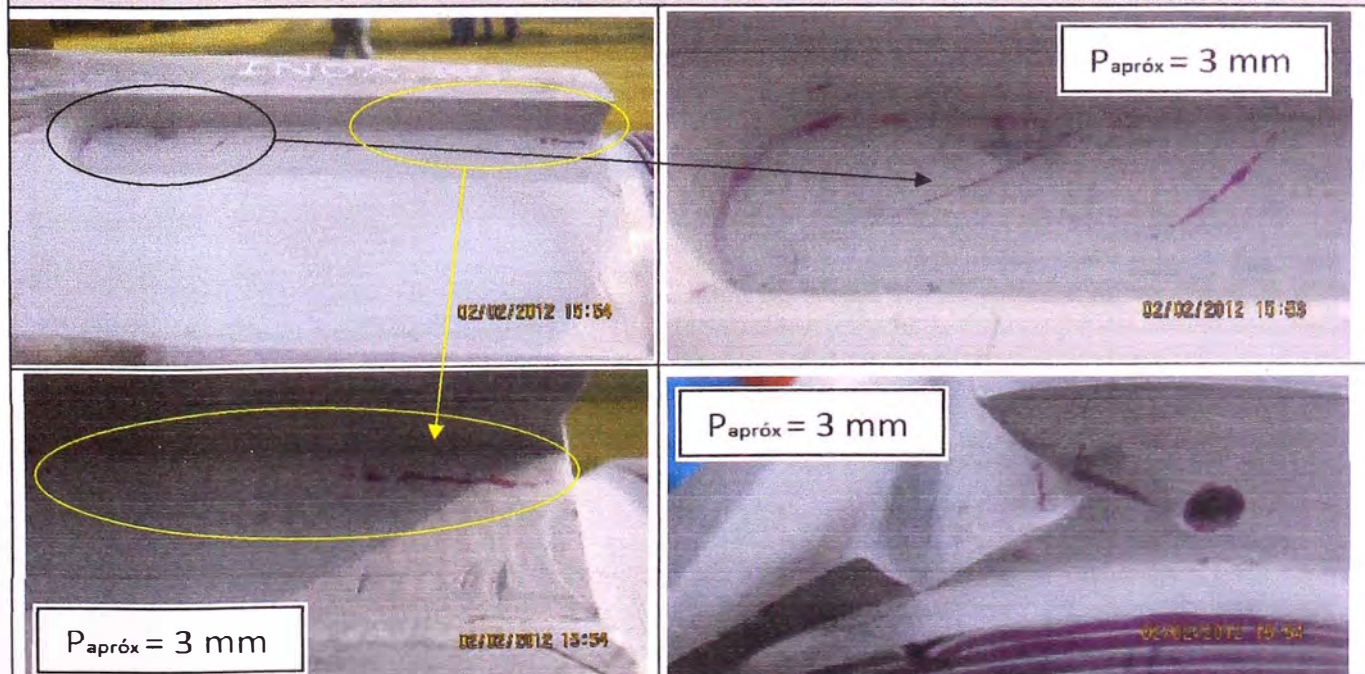
Se detectaron indicaciones relevantes. Como se puede apreciar en las fotos, se encontró indicaciones en el canal chavetero lado acople, debido a su importancia en la transmisión del torque, lo calificaremos como **NO ACEPTABLE**.

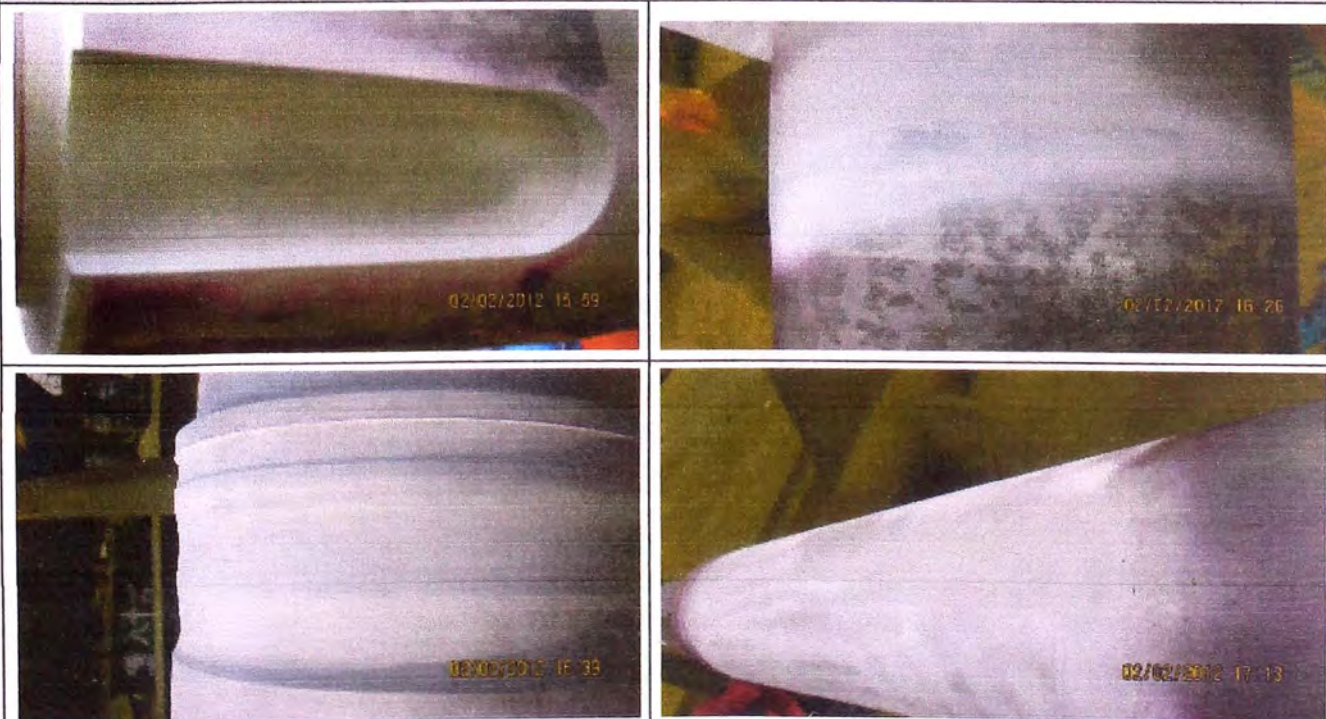
Como se puede apreciar en las fotos, del resto del eje inspeccionado no se encontraron discontinuidades relevantes
