UNIVERSIDAD NACIONAL DE INGENIERIA

**REDUCCION DE FALLAS MECANICAS EN MOLINO
RODMILL 9" X 13" POR ANALISIS VIBRACIONAL**

INFORME DE SUFICIENCIA

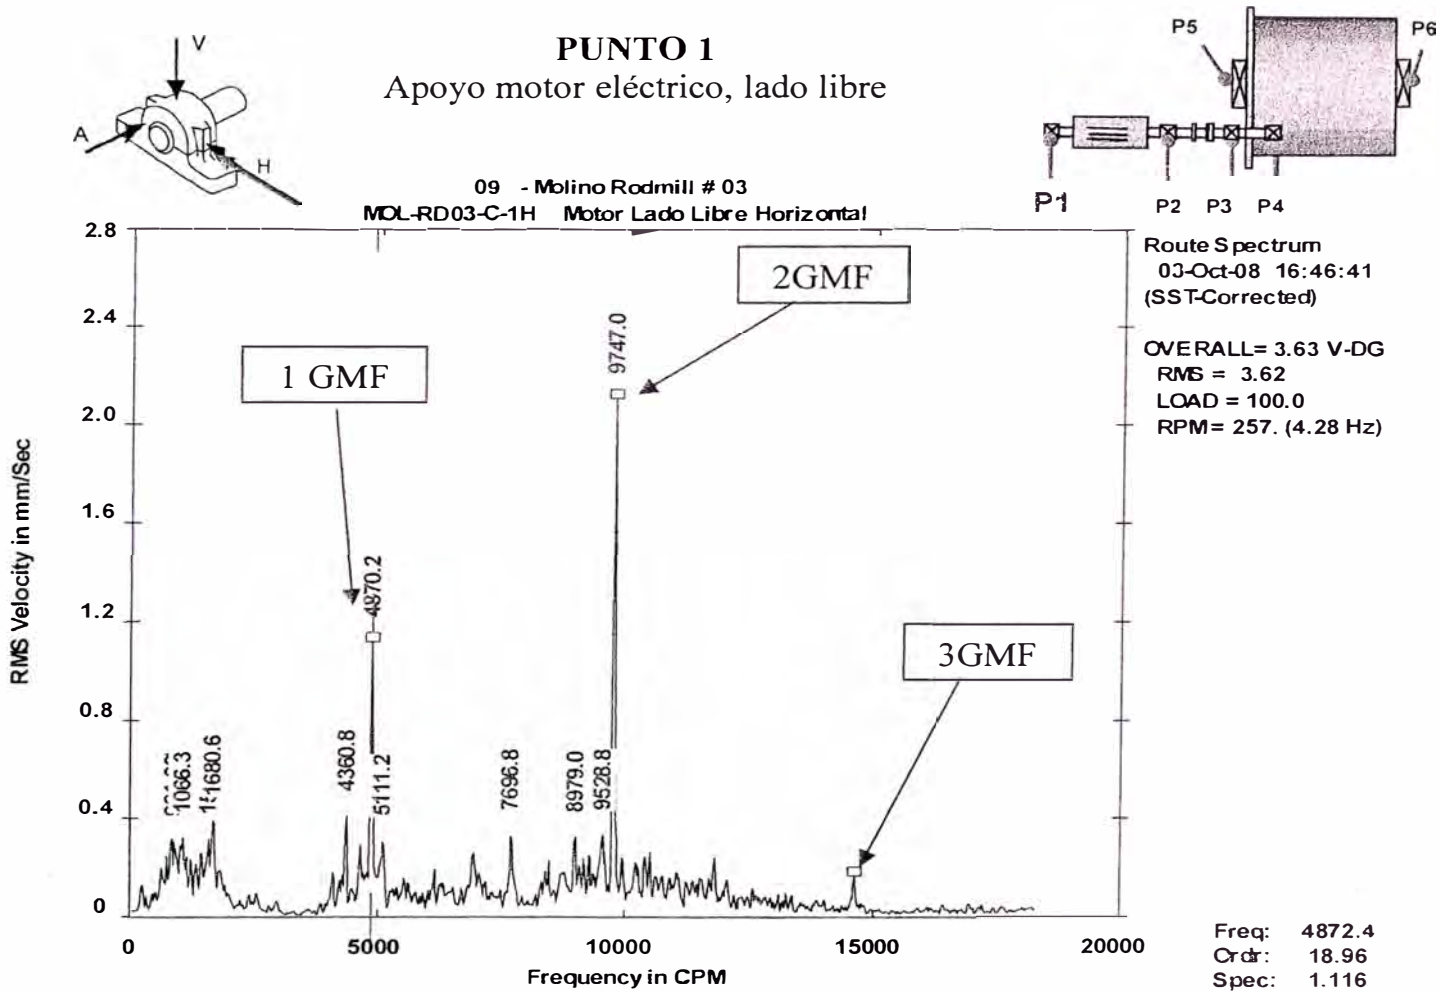
Del análisis espectral del punto de apoyo N° 1 en la dirección horizontal se observa que se presentan picos vibratoriales a las armónicas del GMF (Gear Mear Frecuency ó Frecuencia de Engranaje). El GMF se calcula multiplicando el número de dientes del engranaje por su velocidad, así:

Estos picos son el efecto del encuentro entre dientes entre el piñón y catalina que se reflejan en el motor. Como podemos observar en la leyenda del gráfico, el RMS es mínimo: 3.62 mm/sg por lo que de acuerdo a la norma ISO 10816 y al comportamiento histórico de este motor, este valor global es aceptable, concluyéndose que no se tiene problemas mecánicos originados por vibración.

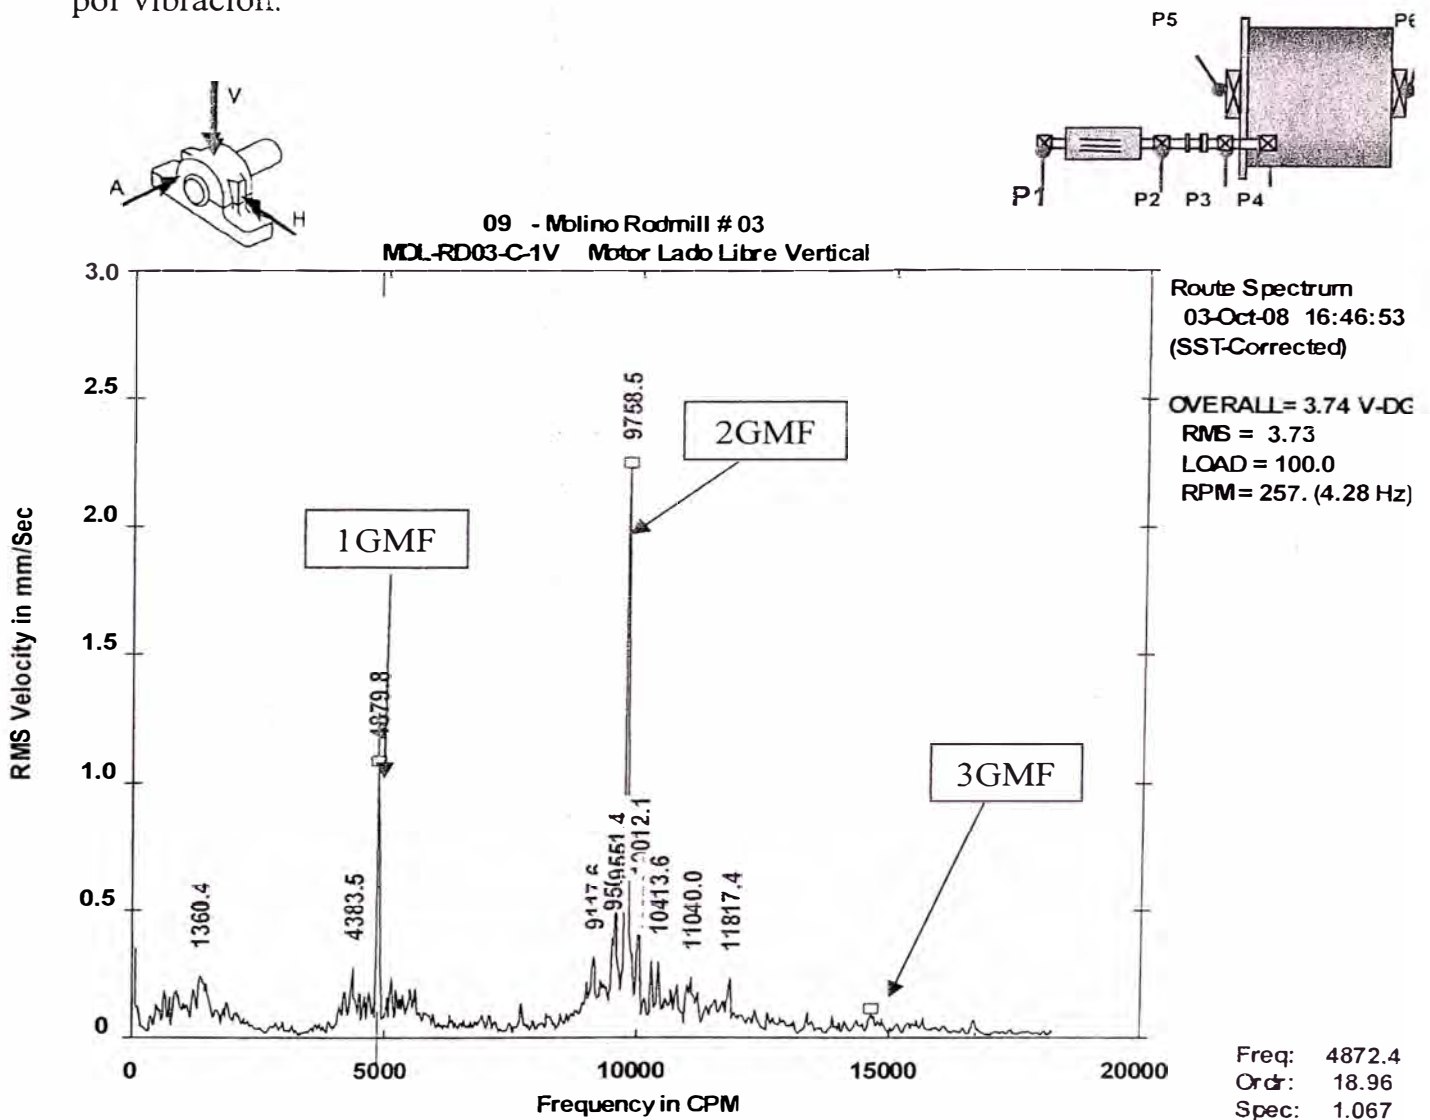
Del análisis espectral del punto de apoyo N°1 en la dirección vertical se observa que se presentan picos a las armónicas del GMF (Gear Mear Frequency).

Sin embargo se observa que tanto en el punto 1H como en el 1V, la segunda armónica del GMF es mayor que la primera, lo que indica, según la teoría vibracional, que se estaría produciendo un desalineamiento entre el piñón y la catalina, lo cual se verificará en el análisis de los punto de apoyo del contraeje, puntos 3 y 4.

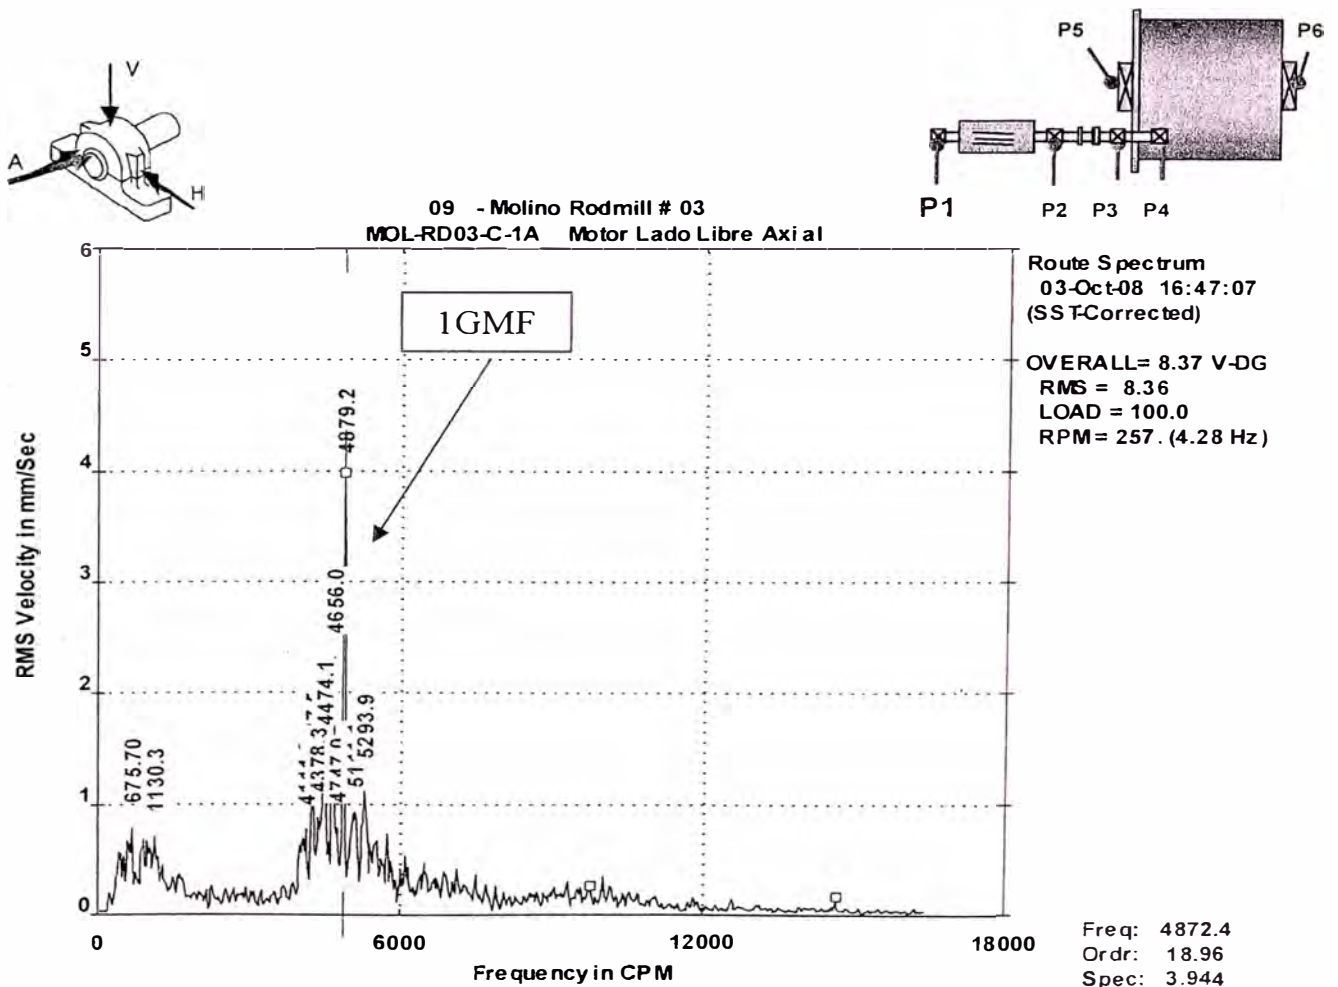
Del análisis espectral del punto de apoyo N°1 en la dirección axial se observa que se presenta un solo pico en la primera armónica del GMF (Gear Mesh Frequency ó Frecuencia de Engrane) acompañado de bandas laterales.

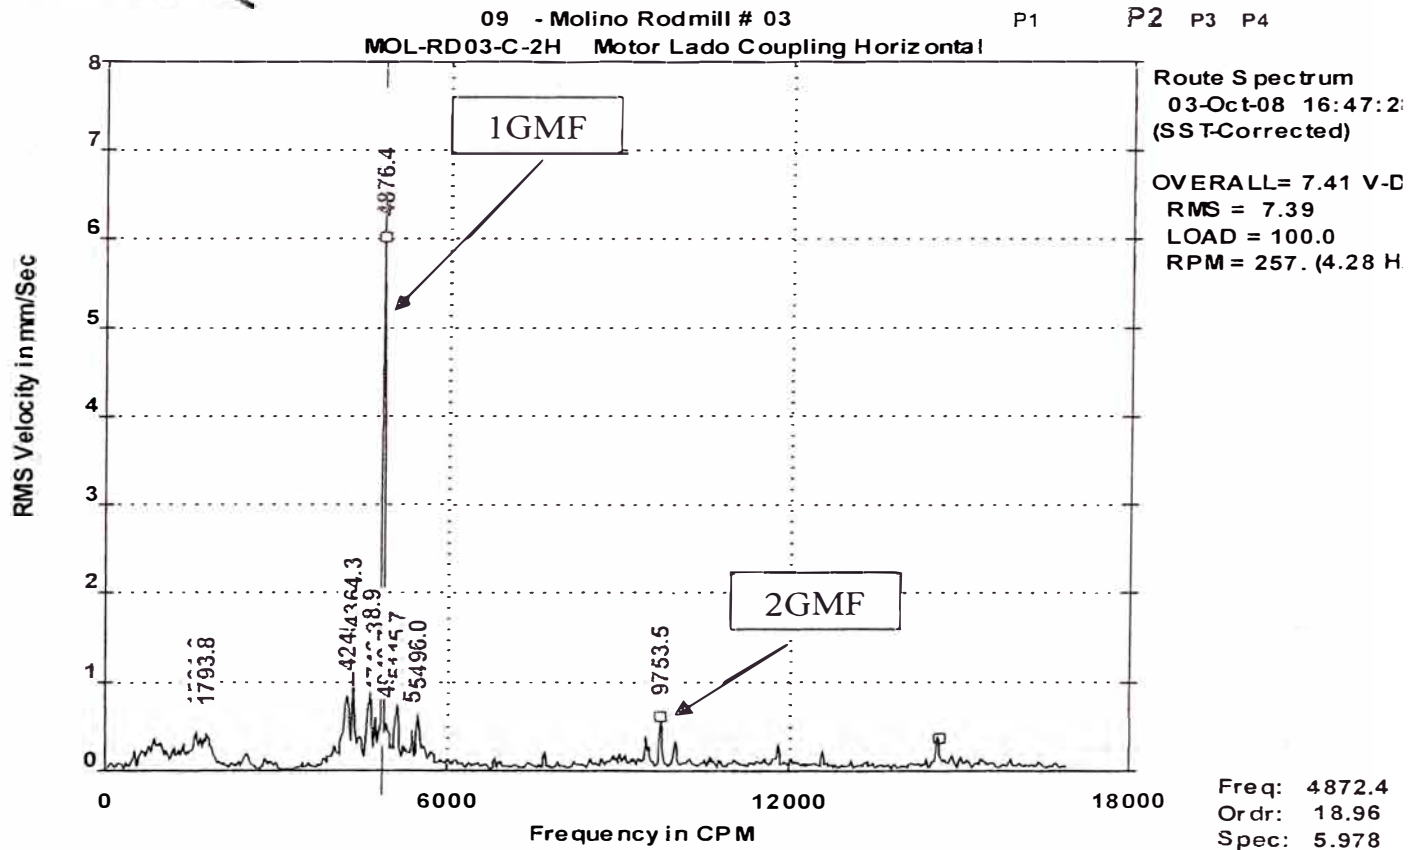
Del análisis espectral del punto de apoyo N°2 en la dirección horizontal se observa que se presentan picos a la primera y a la segunda armónica del GMF (Gear Mesh Frequency o Frecuencia de Engrane).

Dado que este valor está cercano al límite, es necesario analizar los valores RMS y los espectros de los otros componentes vibracionales de este punto para verificar así como identificar la existencia de una falla.

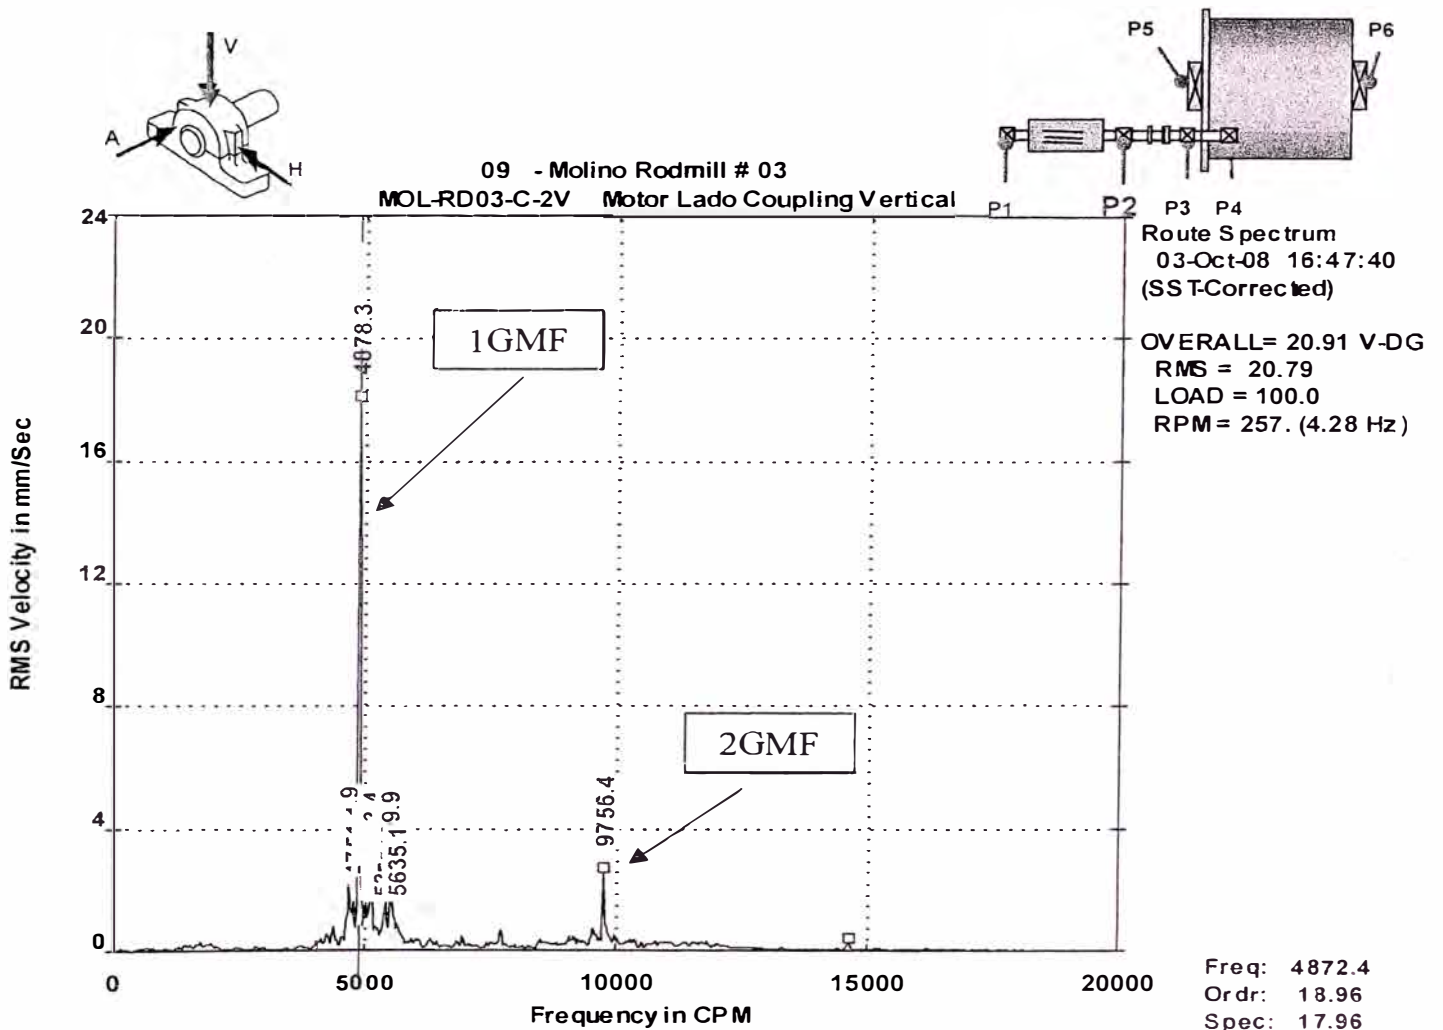
Del análisis espectral del punto de apoyo N°2 en la dirección vertical se observa que se presentan picos a la primera y a la segunda armónica del GMF (Gear Mear Frequency).

Este problema, se interpreta como soltura en este punto de apoyo.

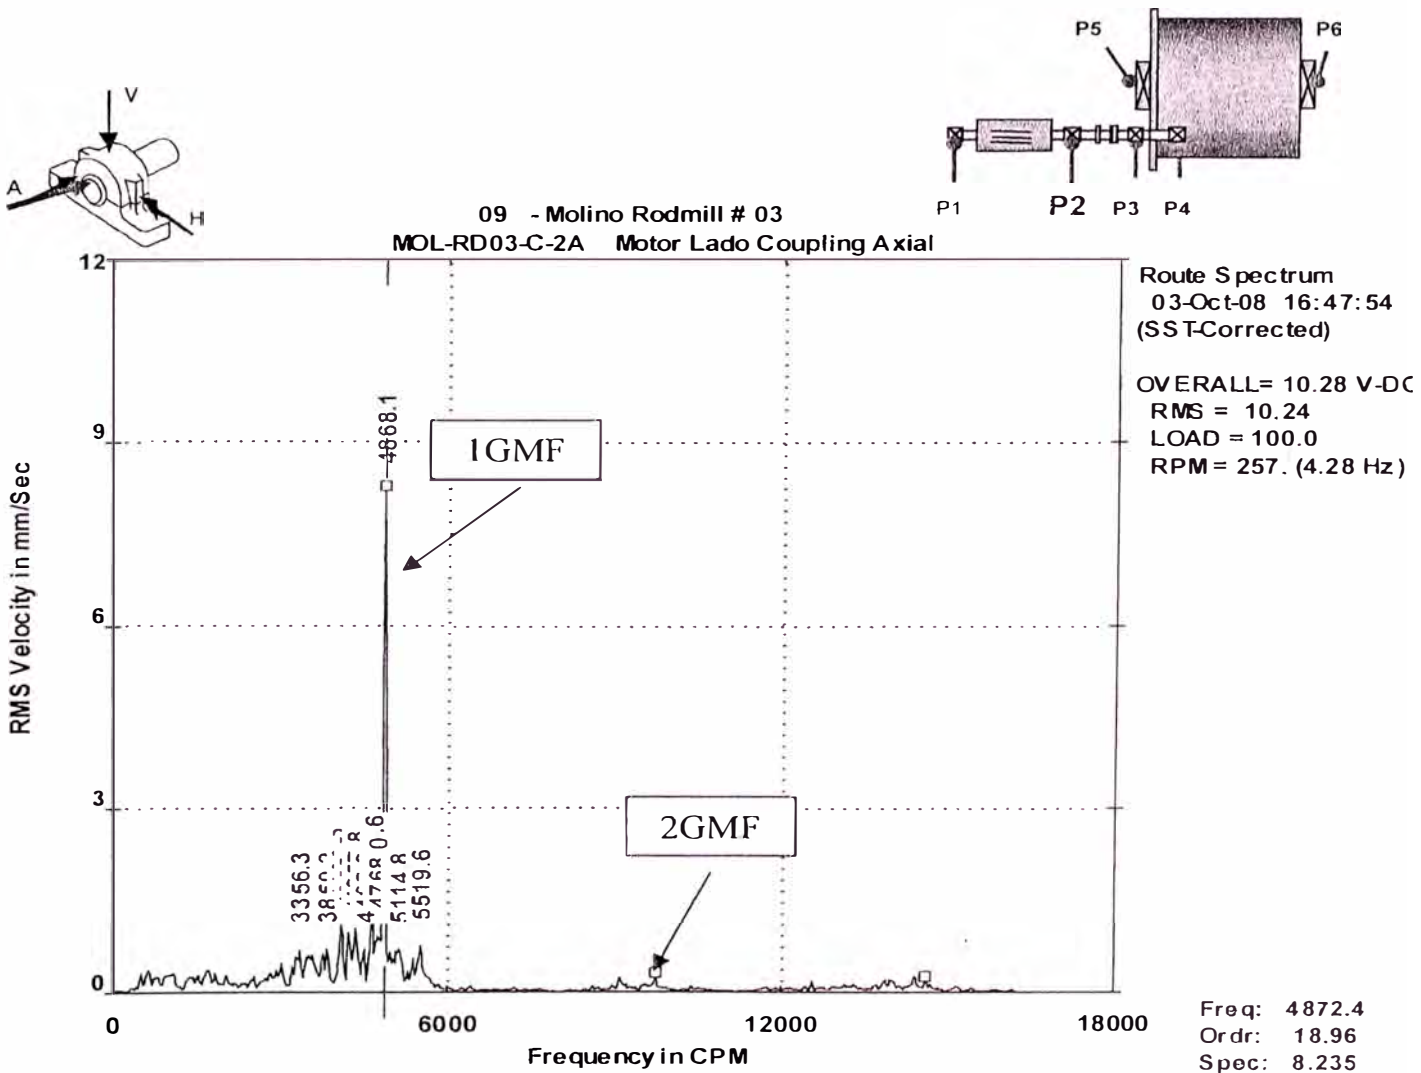
Del análisis espectral del punto de apoyo N°2 en la dirección axial se observa que se presenta un único pico a la primera armónica del GMF (Gear Mear Frecuency).

Este valor inadmisibile comprueba la condición de falla potencial en este punto detectada en el análisis del punto 2V. Este problema, se interpreta como soldadura en este punto de apoyo.

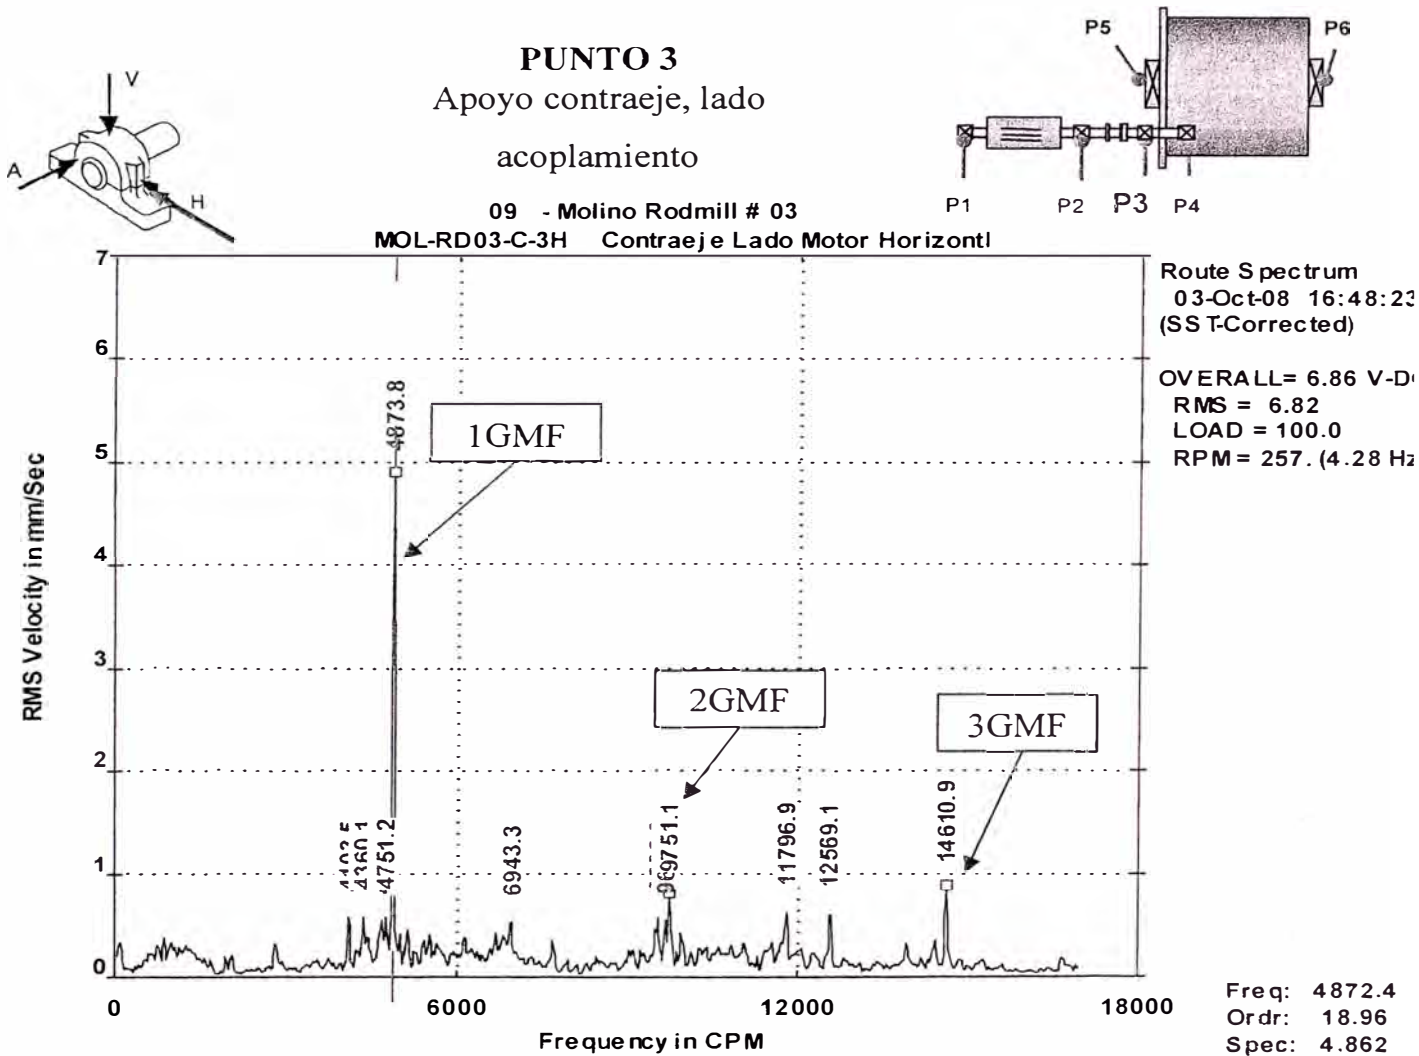
Del análisis espectral del punto de apoyo N°3 en la dirección horizontal se observa que se presentan picos a los armónicos del GMF (Gear Mesh Frequency).

Por lo tanto sólo con el espectro de este punto podríamos decir que no se tienen problemas mecánicos. Sin embargo habrá que ver los espectros en las otras direcciones de este punto 03, para sacar conclusiones.

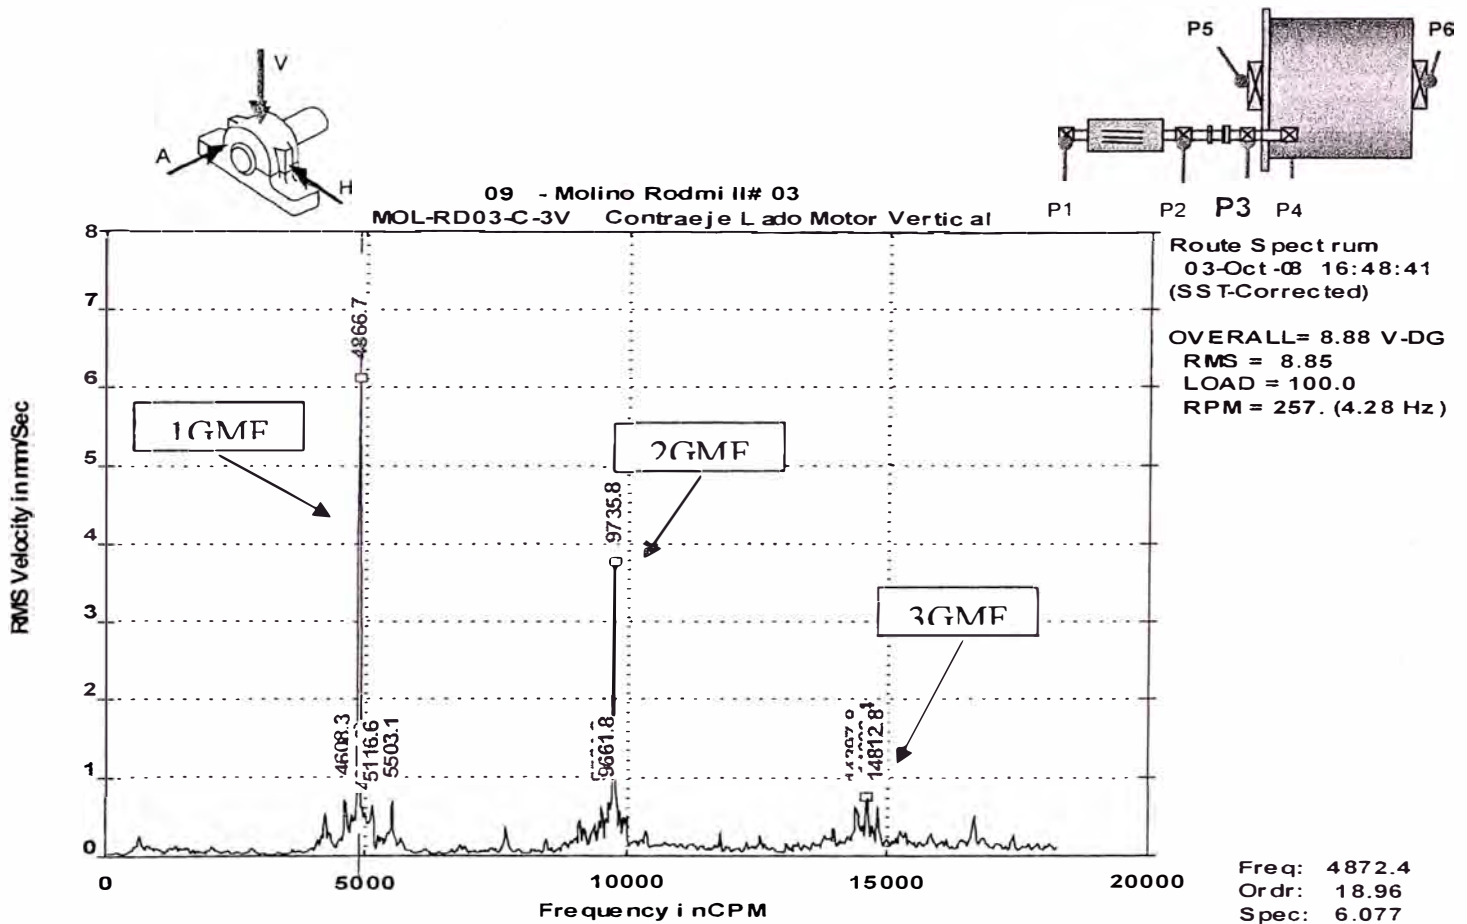
Del análisis espectral del punto de apoyo N°3 en la dirección vertical, se observa que se presentan picos a los armónicos del GMF (Gear Mear Frecuency).

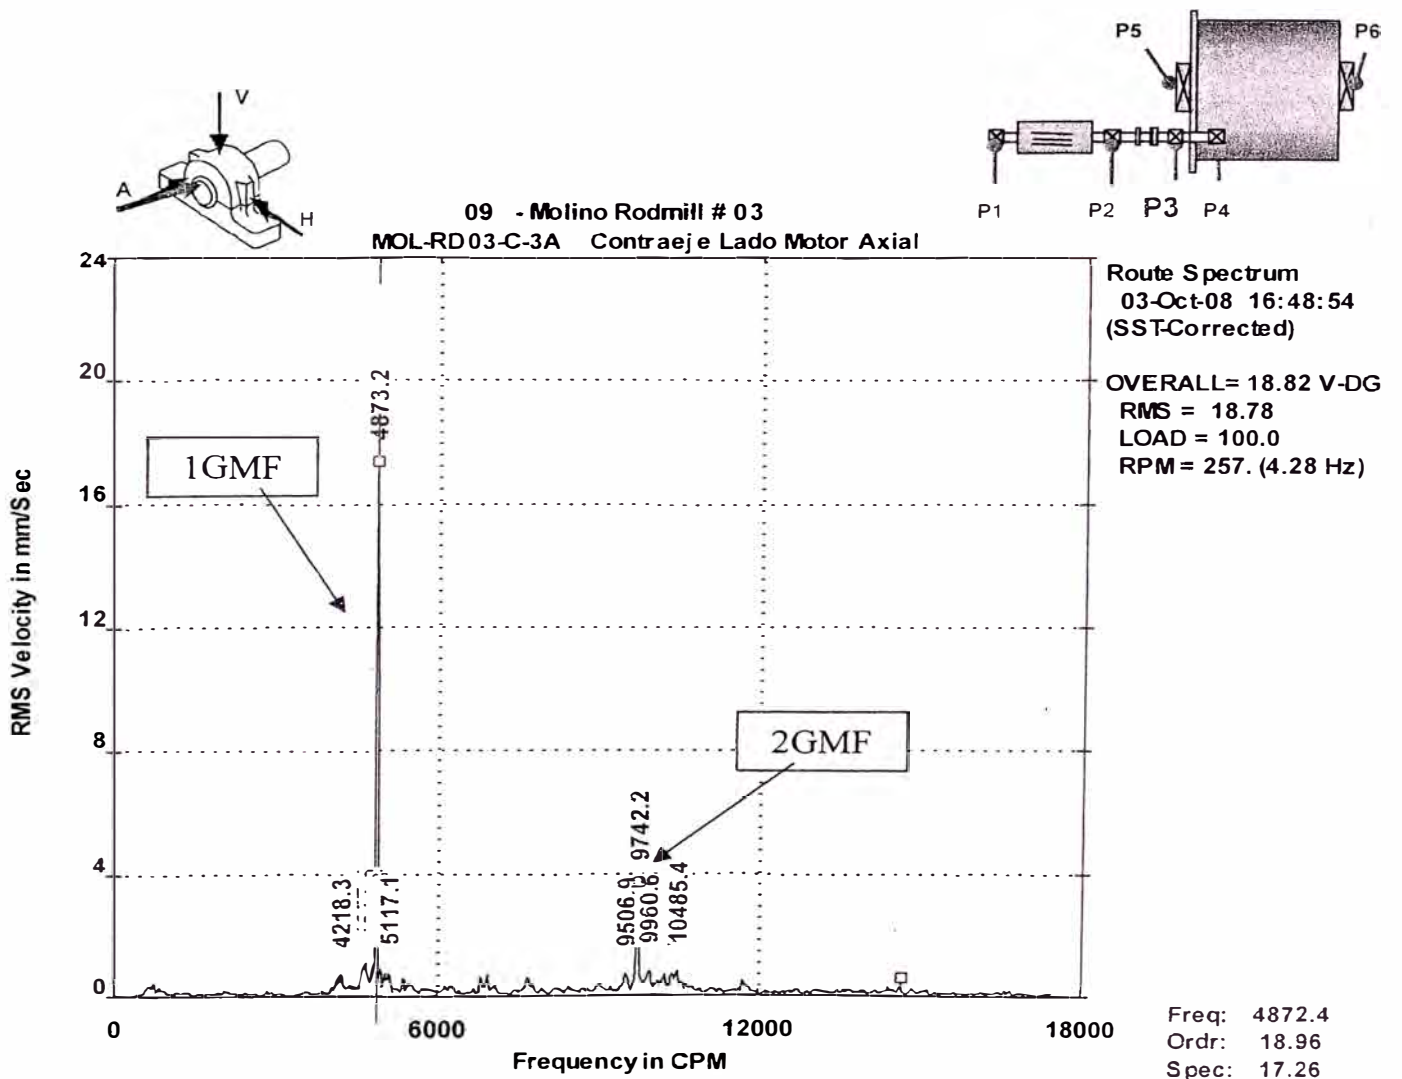
Del análisis espectral del punto de apoyo N°3 en la dirección axial, se observa que se presentan picos a la primera y segunda armónica del GMF (Gear Mear Frecuency).

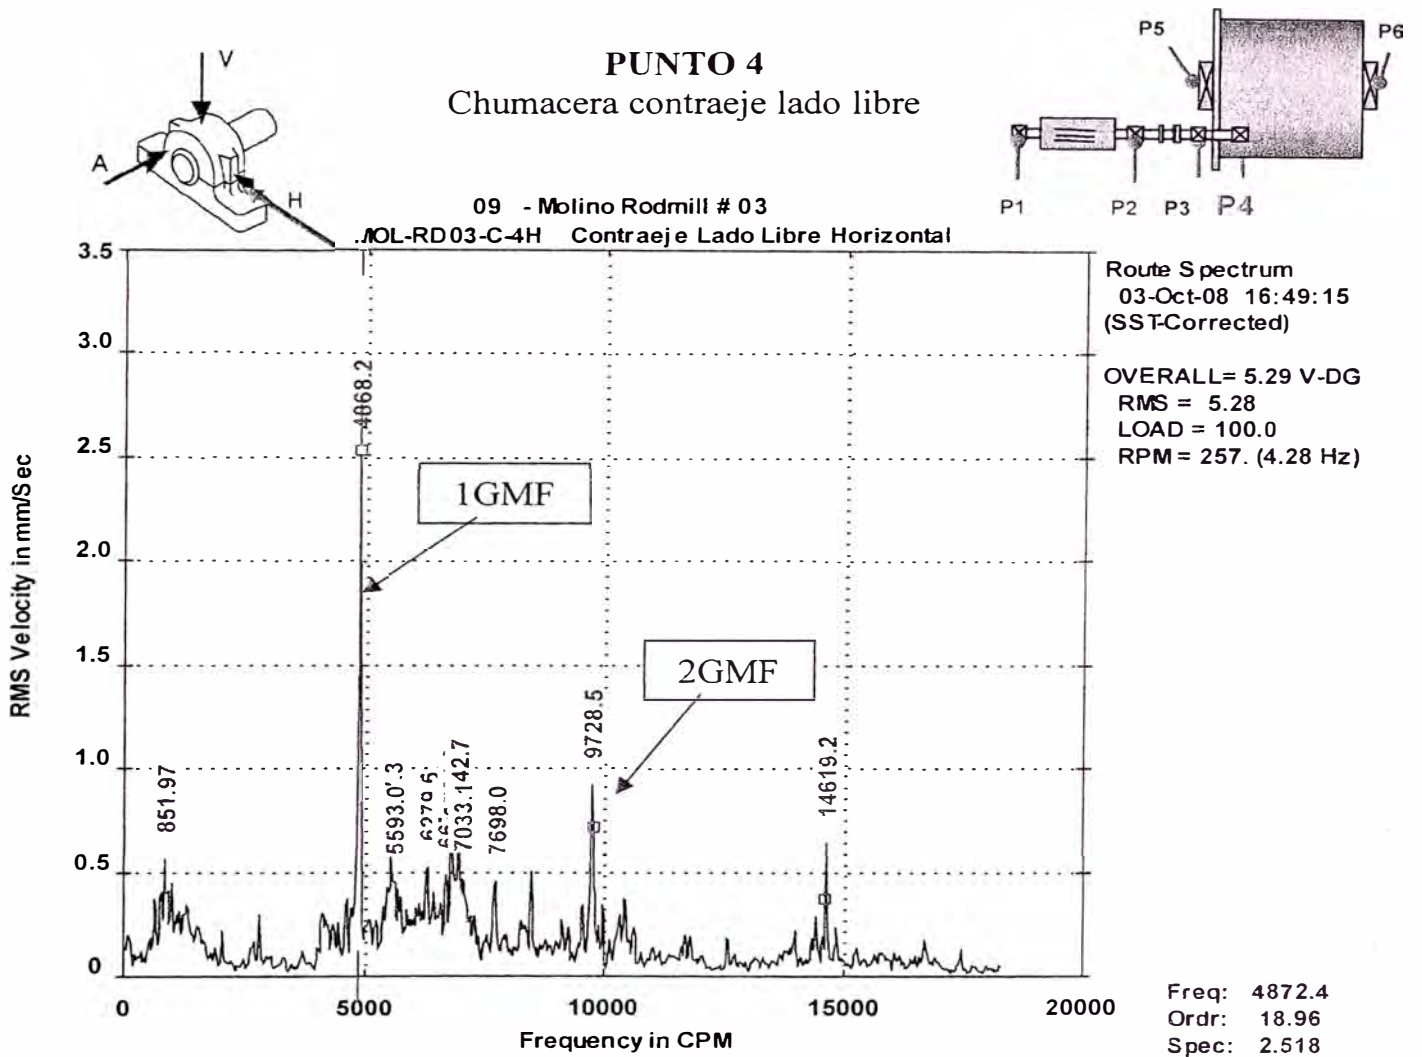
Del análisis espectral del punto de apoyo N° 4 en la dirección horizontal se observa que se presentan picos a los armónicos del GMF (Gear Mear Frequency).

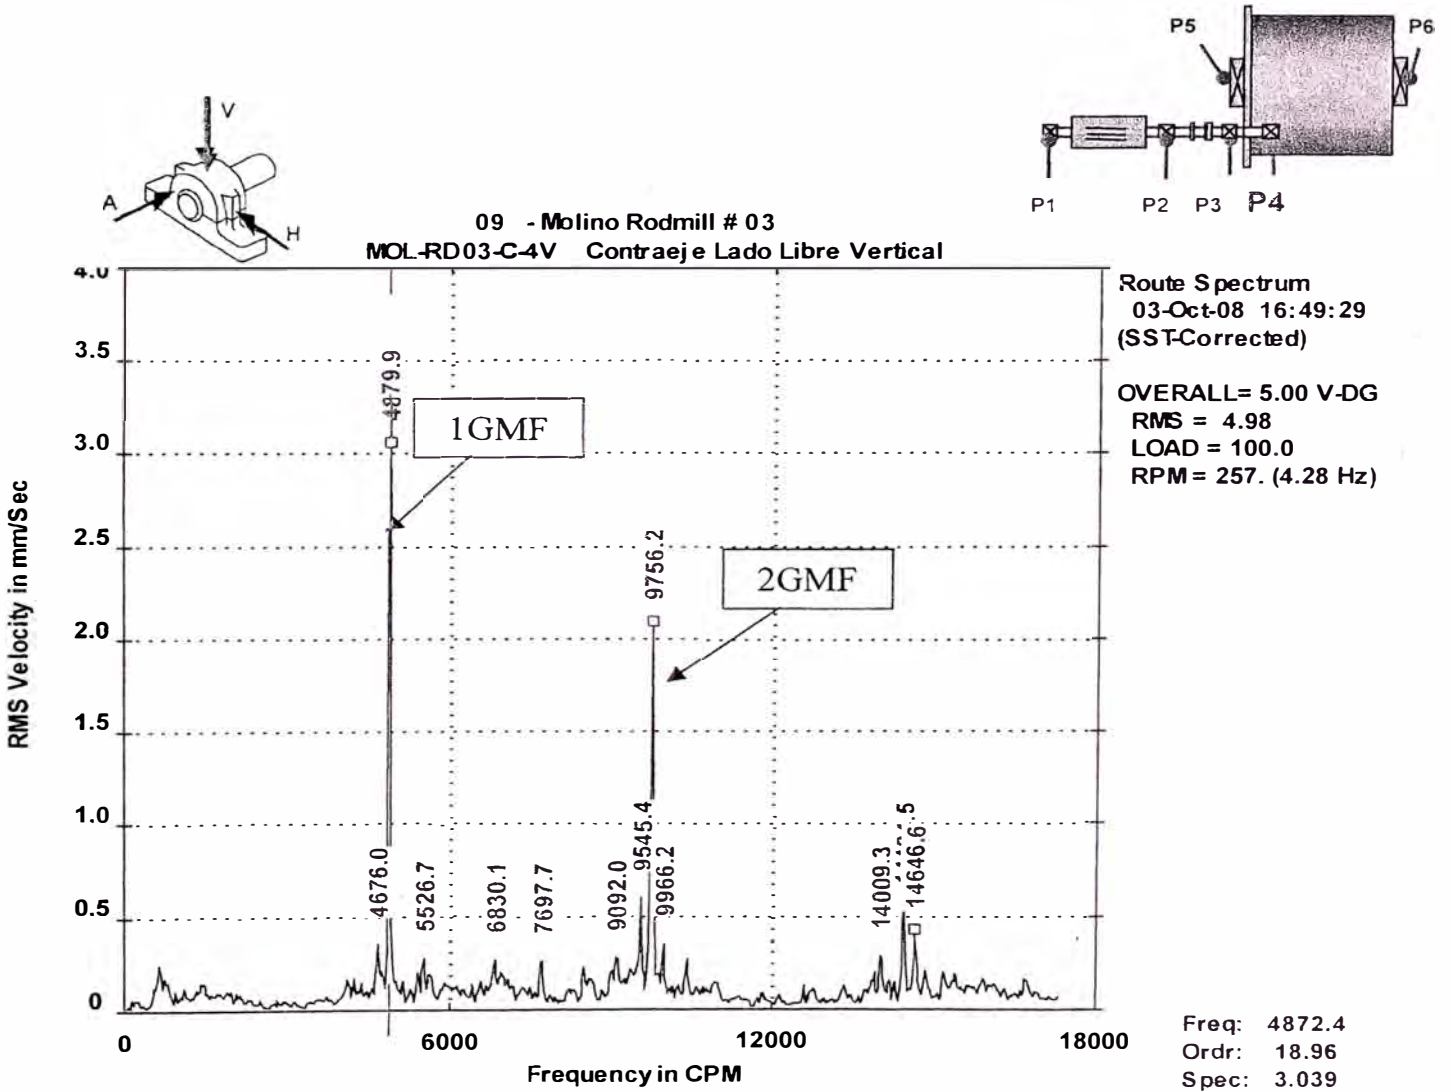
Del análisis espectral del punto de apoyo N° 4 en la dirección vertical, se observa que se presentan picos a los armónicos del GMF (Gear Mesh Frequency), lo cual es natural como decíamos anteriormente.

Por lo tanto en este punto tenemos dos valores RMS (horizontal y vertical) que están por debajo del valor límite. Veamos ahora la componente axial para verificar o hallar alguna falla que no haya sido detectada en los anteriores espectros.

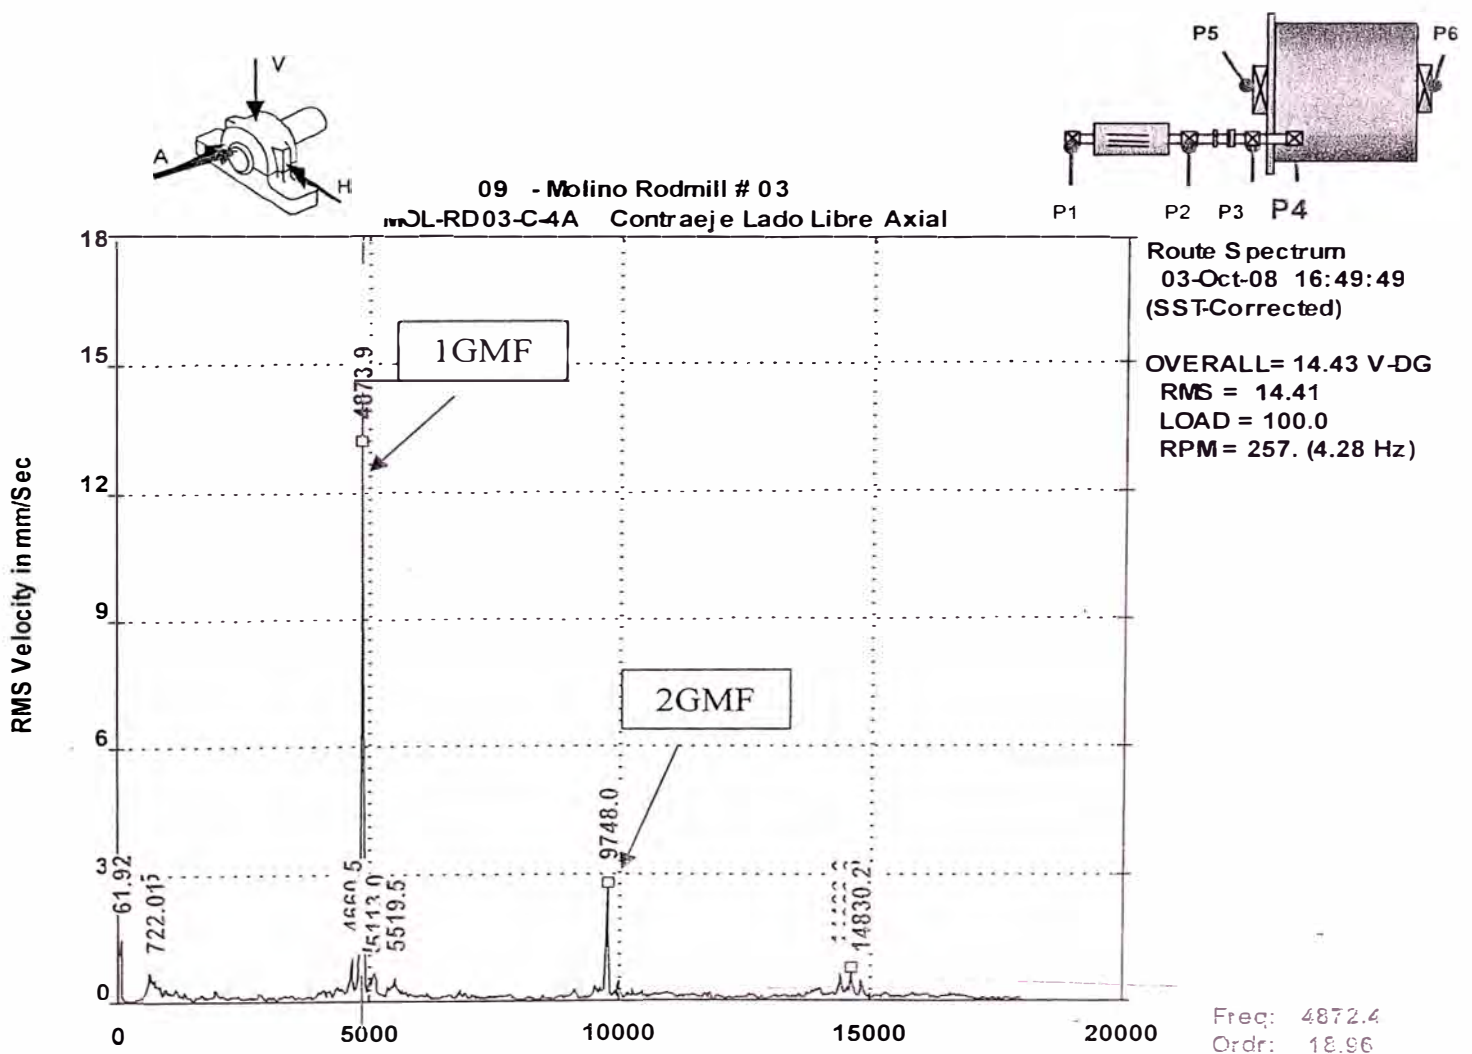
Del análisis espectral del punto de apoyo N° 4 en la dirección axial, se observa que se presentan picos a la primera y segunda armónica del GMF (Gear Mear Frecuency).

Por lo tanto observamos una falla potencial mecánica que no pudo ser detectada en el análisis de los espectros anteriores.

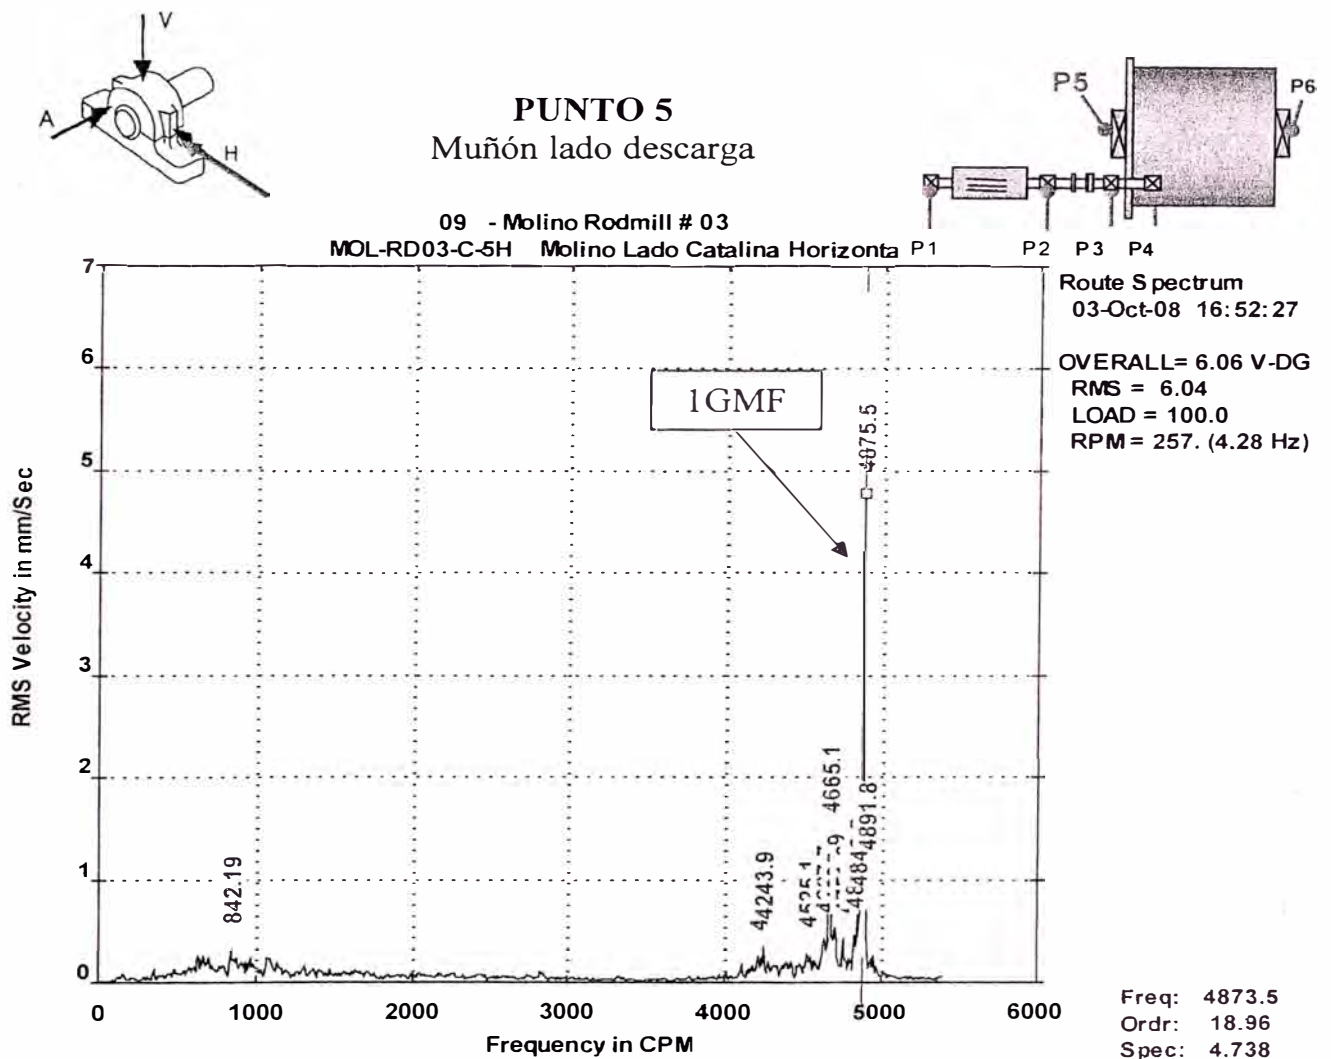
Del análisis espectral del punto de apoyo N° 5 en la dirección horizontal se observa que se presenta un pico en el primer armónico del GMF (Gear Mear Frecuency).

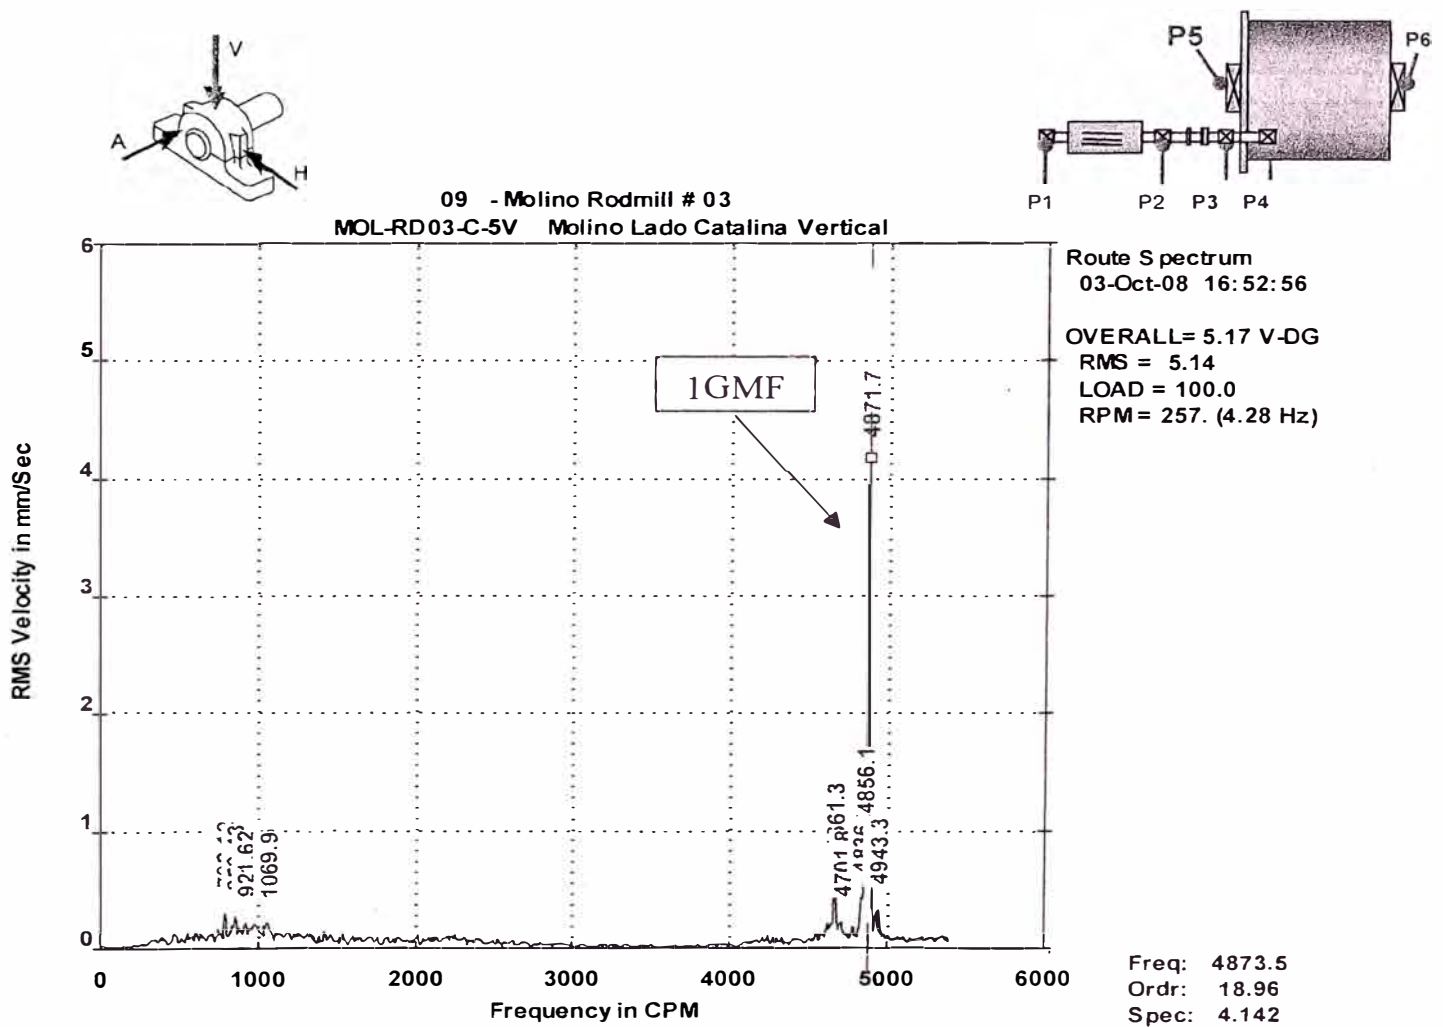
Del análisis espectral del punto de apoyo N° 5 en la dirección vertical, se observa que se presenta un pico en la primera armónica del GMF (Gear Mear Frecuency), lo cual es natural como decíamos anteriormente.

Por lo tanto en este punto tenemos dos valores RMS (horizontal y vertical) que están por debajo del valor límite. Veamos ahora la componente axial para verificar o hallar alguna falla que no haya sido detectada en los anteriores espectros.
