UNIVERSIDAD NACIONAL DE INGENIERIA

**REDUCCION DE FALLAS MECANICAS EN MOLINO
RODMILL 9" X 13" POR ANALISIS VIBRACIONAL**

INFORME DE SUFICIENCIA

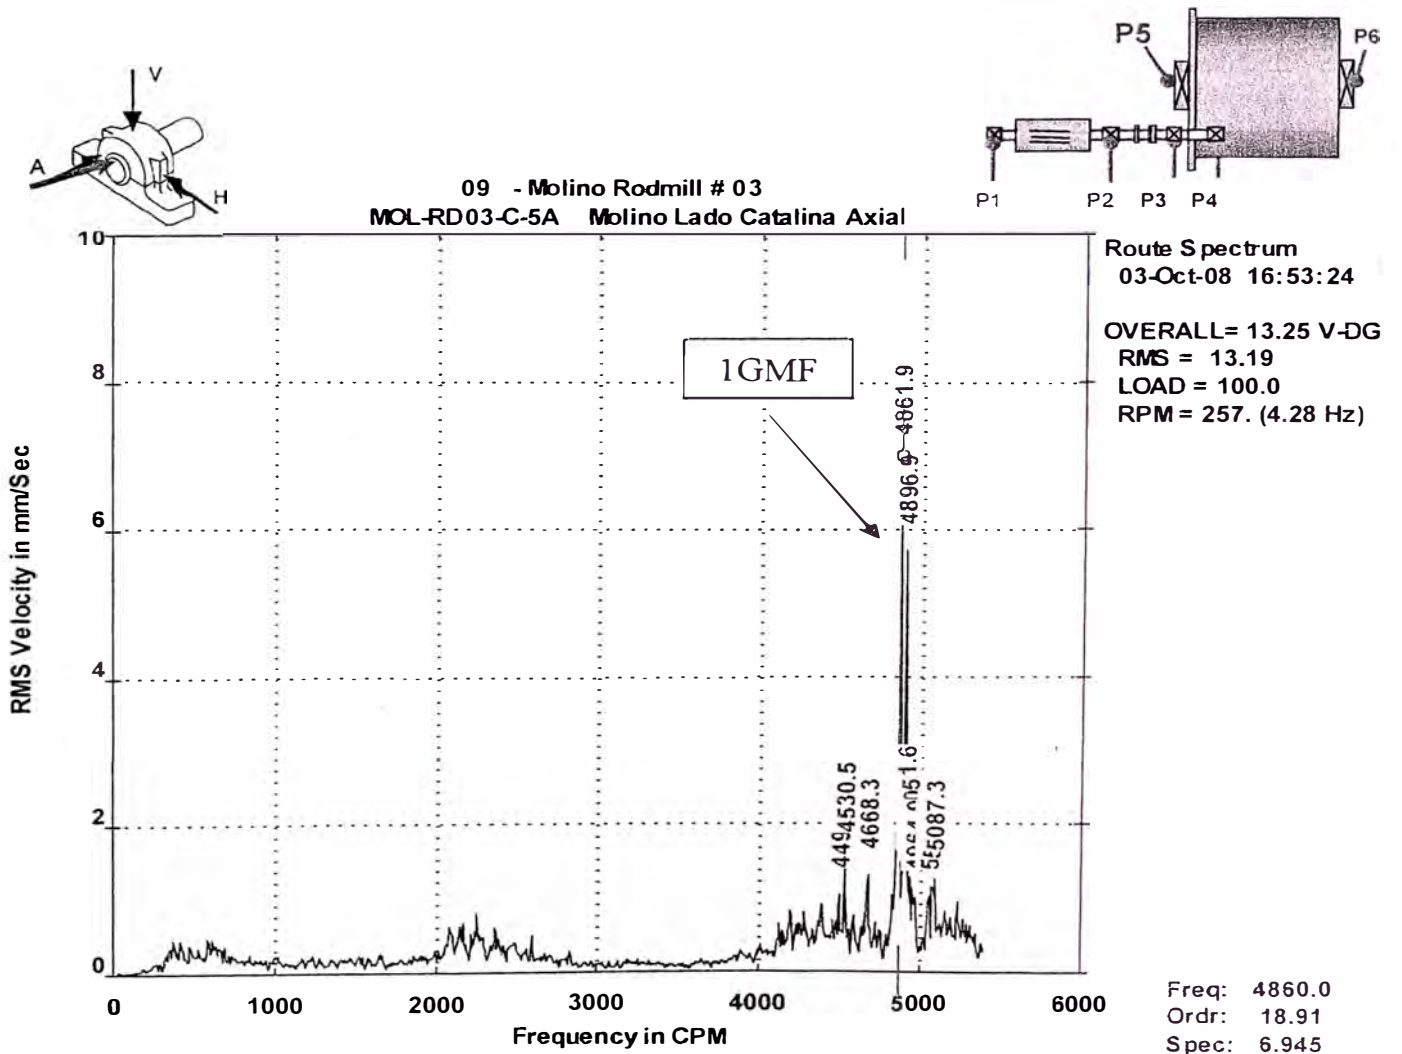
Del análisis espectral del punto de apoyo N° 5 en la dirección axial, se observa que se presenta un pico a la primera armónica del GMF (Gear Mesh Frequency), lo cual es natural como decíamos anteriormente.

Por lo tanto observamos una falla potencial mecánica que no pudo ser detectada en el análisis de los espectros anteriores.

De acuerdo a los espectros, se identifica la falla como soltura tal como se determinó en los puntos 3 y 4, por lo que será necesario rebabitar esta chumacera.

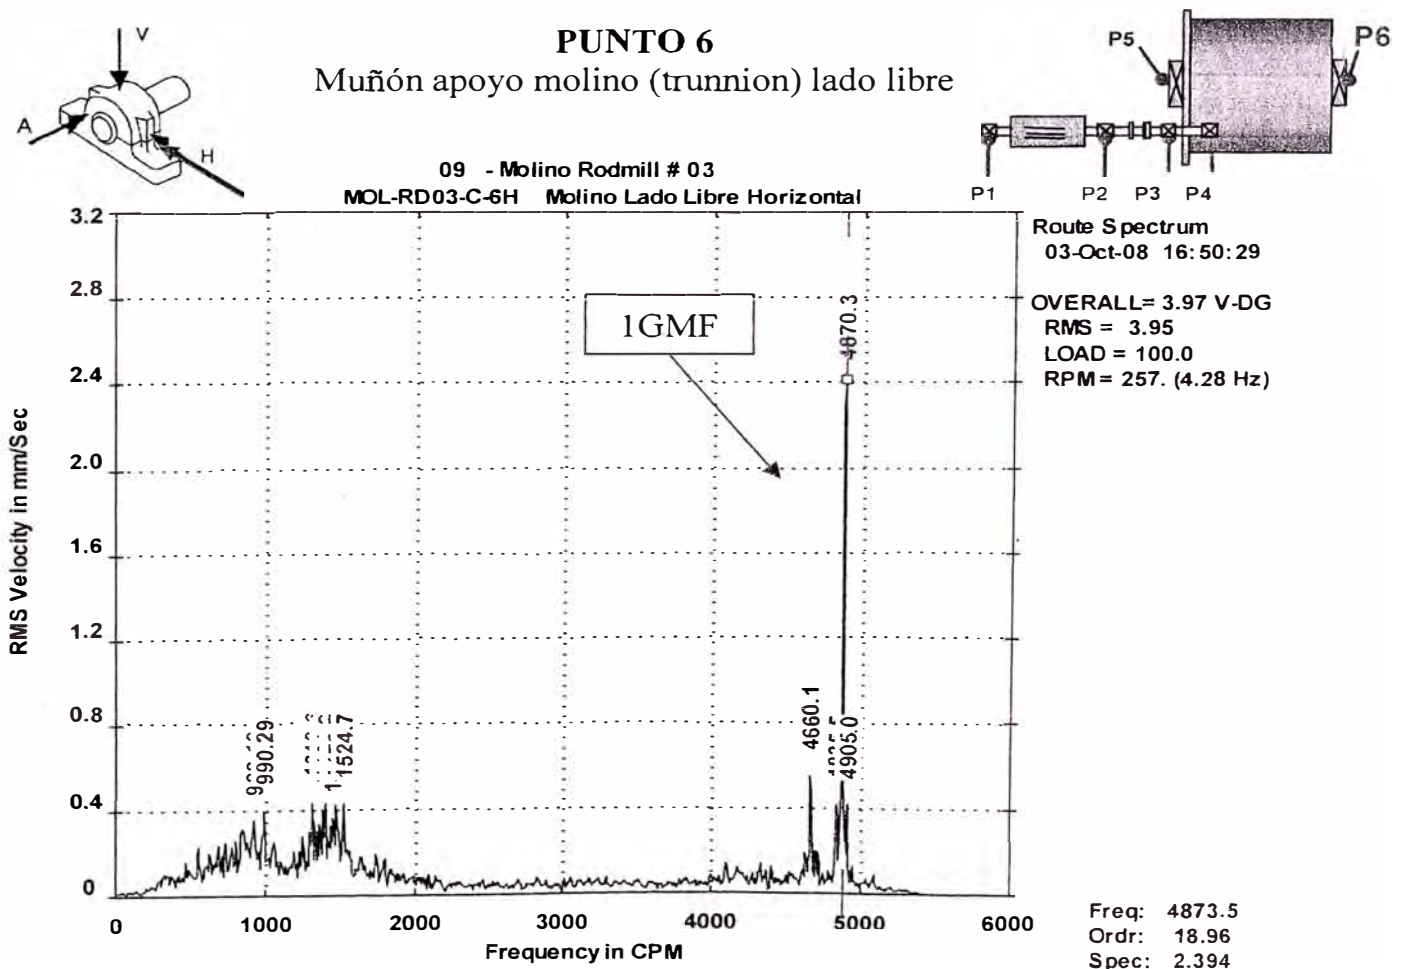
Del análisis espectral del punto de apoyo N° 6 en la dirección horizontal se observa que se presenta un pico en el primer armónico del GMF (Gear Mear Frecuency).

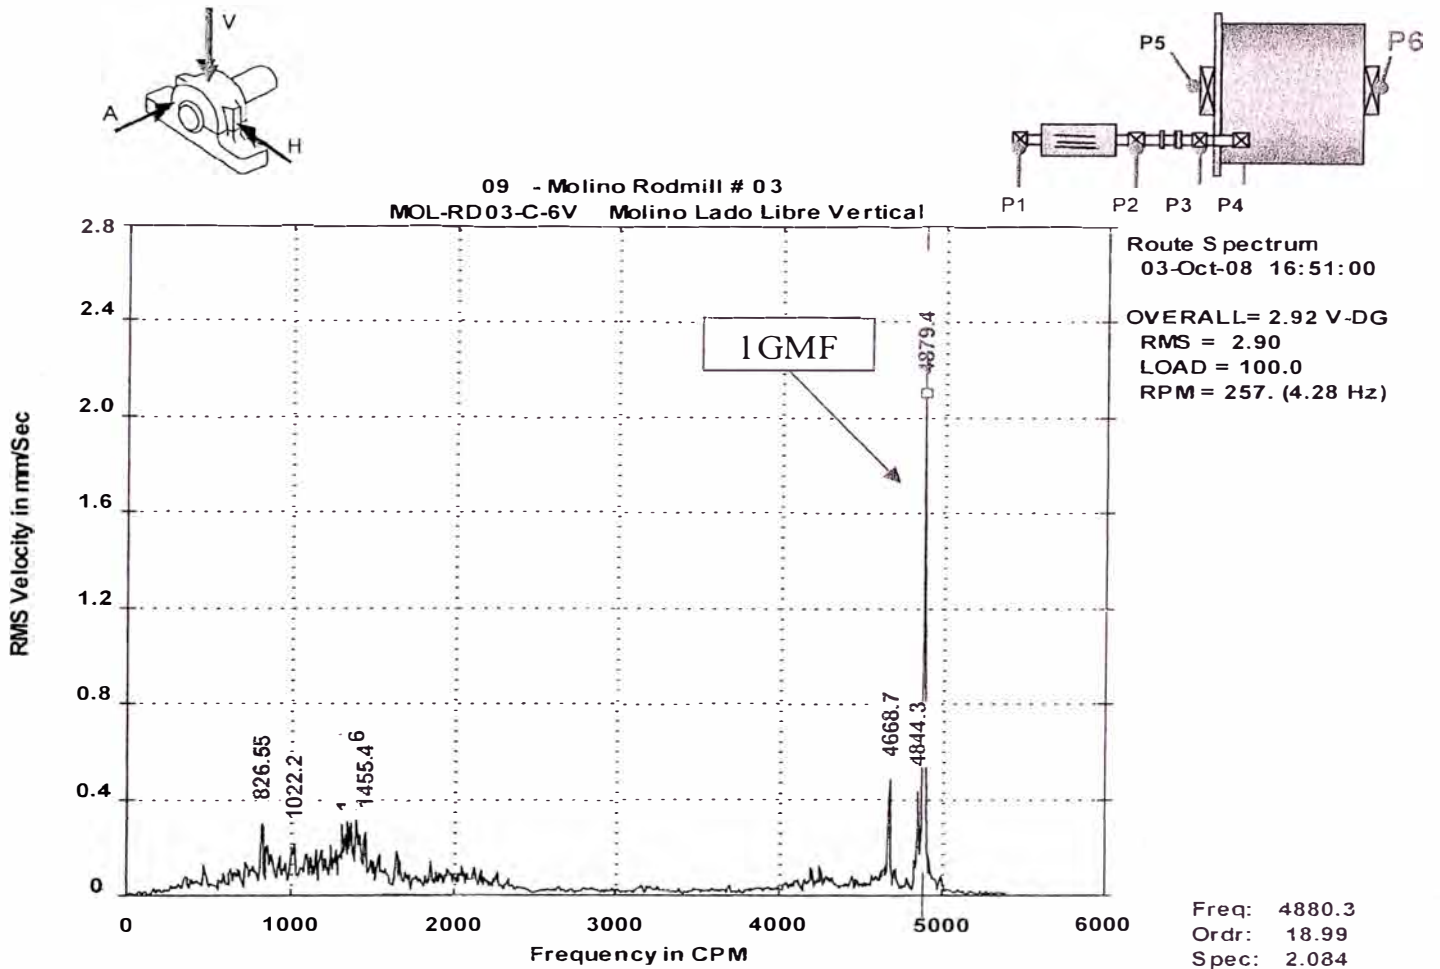
Del análisis espectral del punto de apoyo N° 6 en la dirección vertical, se observa que se presenta un pico en la primera armónica del GMF (Gear Mear Frecuency), lo cual es natural como decíamos anteriormente.

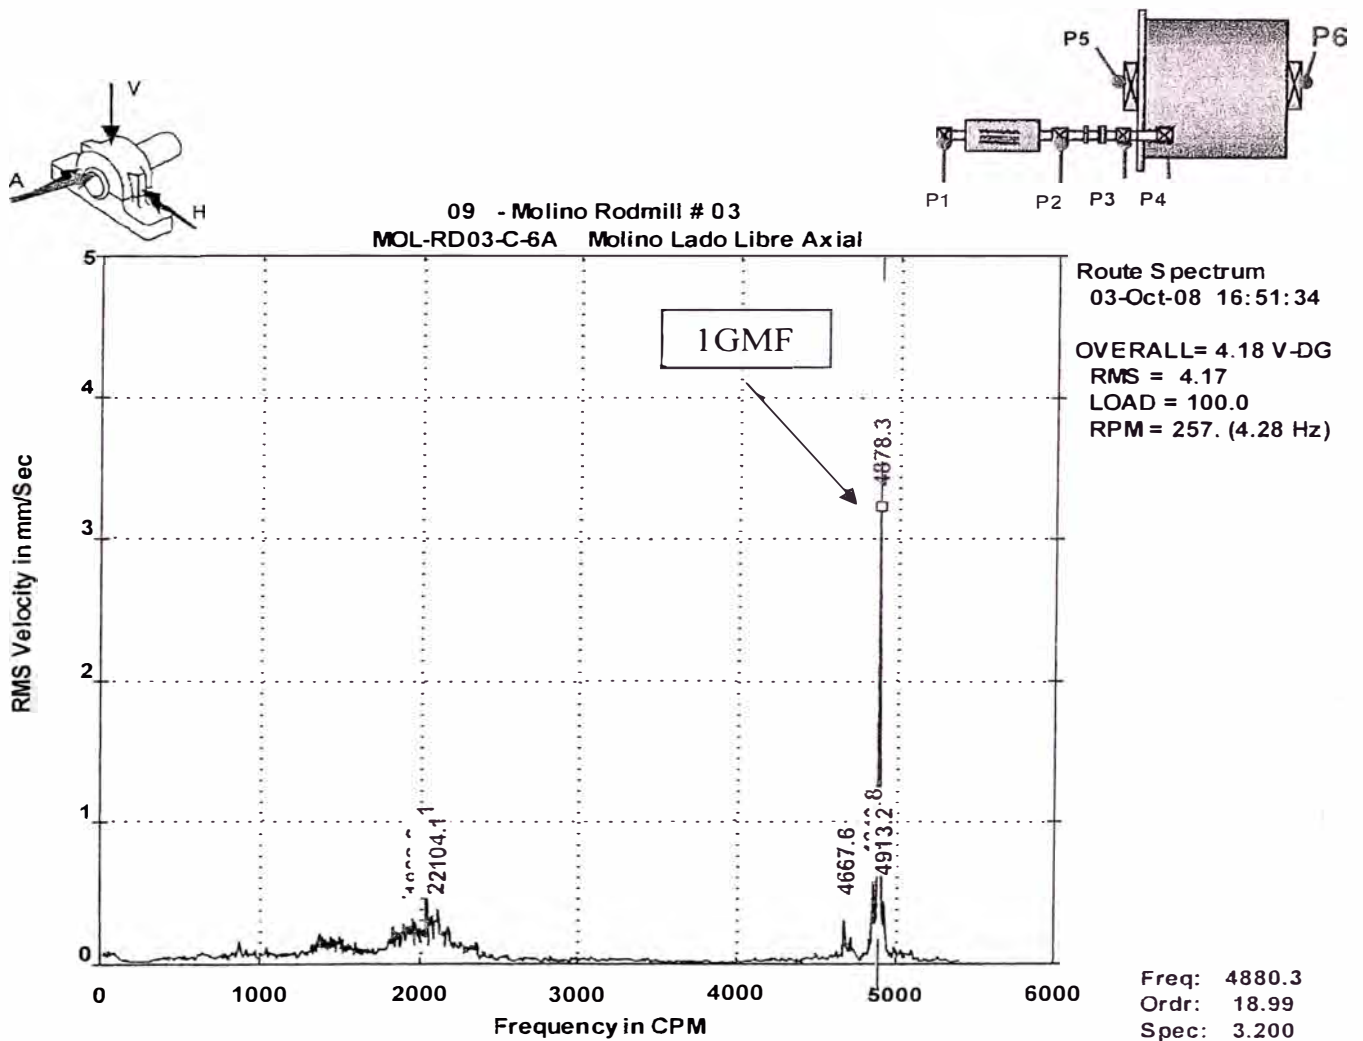
Del análisis espectral del punto de apoyo N° 6 en la dirección axial, se observa que se presenta un pico a la primera armónica del GMF (Gear Mear Frequency), lo cual es natural como decíamos anteriormente.
