**“INSPECCIÓN Y DIAGNÓSTICO DE LOS COMPONENTES
DE UNA LÍNEA DE TRANSMISIÓN EN 220 kV”**

INFORME DE COMPETENCIA PROFESIONAL

La transmisión de energía en alta tensión en el Perú, se inicia en el año 1972 con la puesta en servicio de Líneas de Transmisión en 220kV que evacúan la energía eléctrica de la Central Hidroeléctrica Mantaro, hoy denominada C.H. “Santiago Antúnez de Mayolo”.

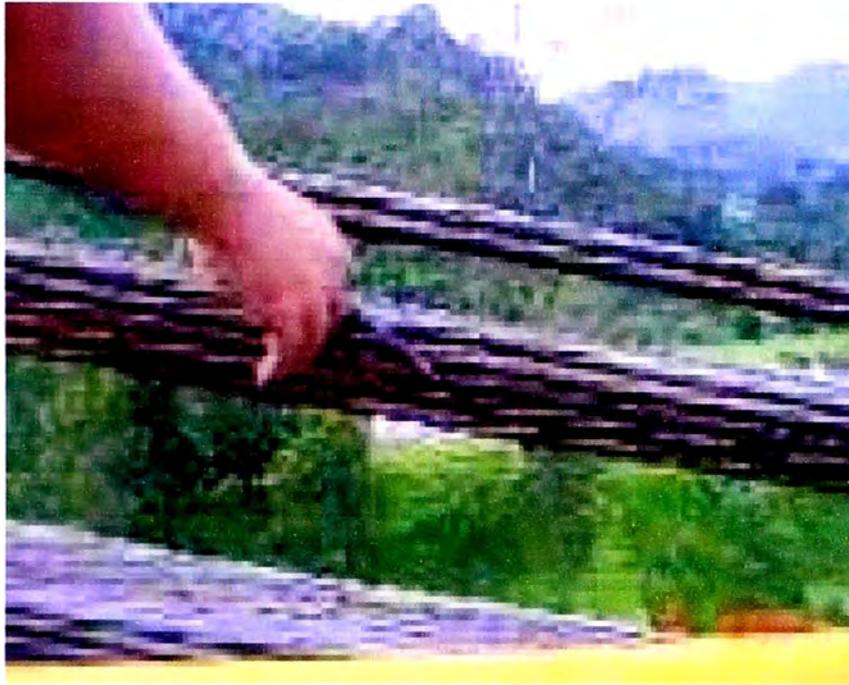
Figura N° 4.1.- Corrosión de hebras del conductor

La corrosión en los metales es la tendencia que tienen a volver al mismo estado en que se encontraban en la naturaleza. En el caso del acero o del hierro la corrosión pone de manifiesto con la conocida "herrumbre". Ver figura N° 4.1

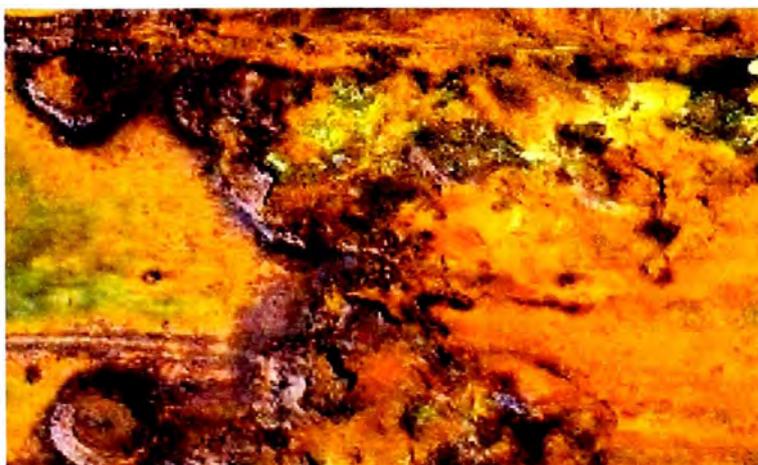
Figura N° 4.3.- Corrosión en estructuras de acero

Hay factores relacionados con el ambiente, tales como condiciones climáticas adversas, altura de las torres afectada por la contaminación y el tiempo húmedo, fertilizantes, aserrín.

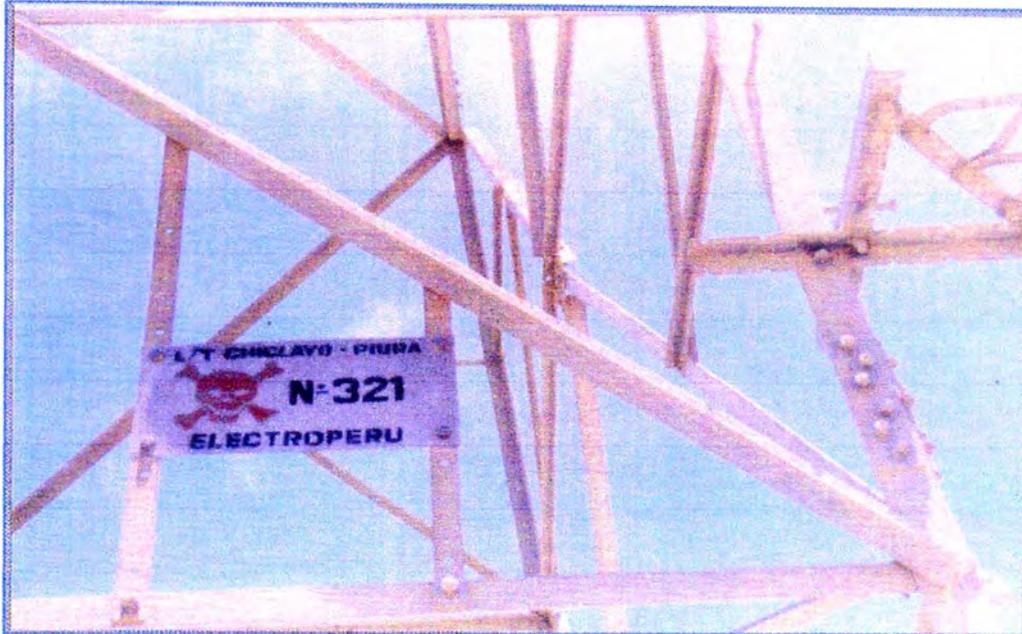
Nivel de Corrosión 1

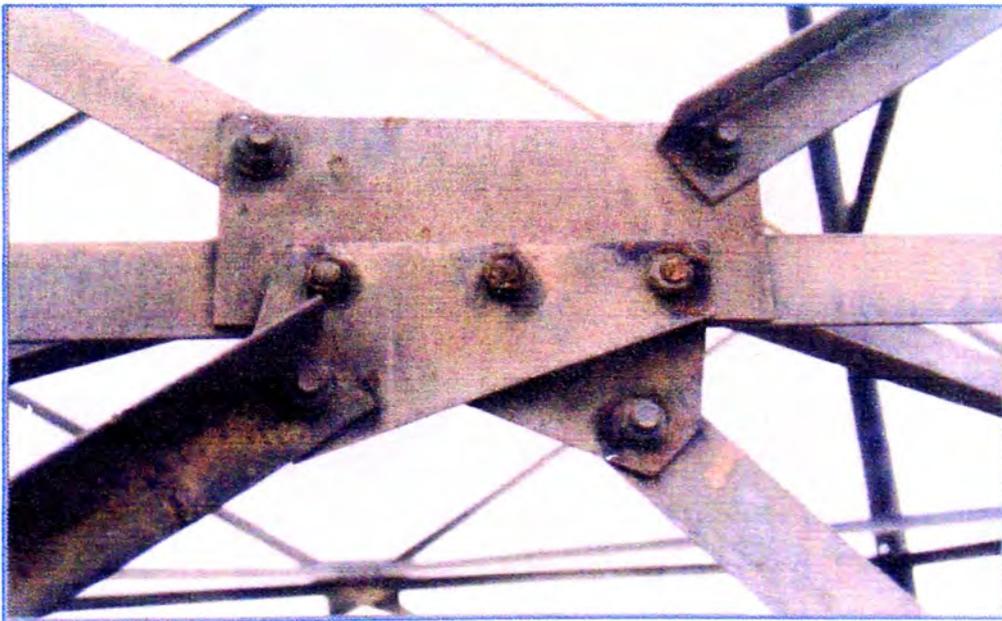
Nivel de Corrosión 2

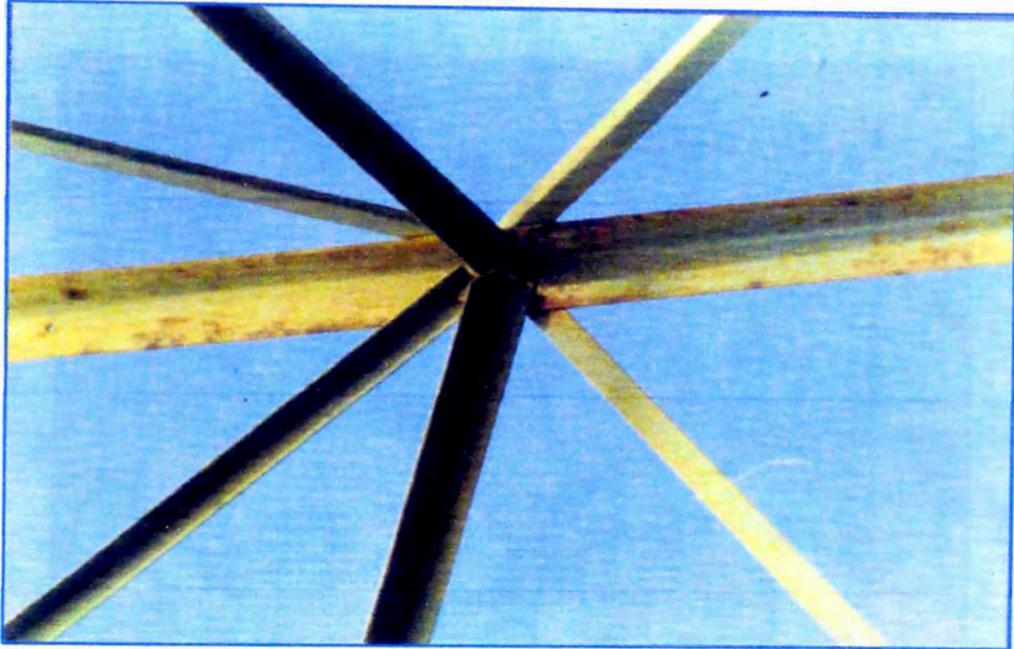
Nivel de Corrosión 3

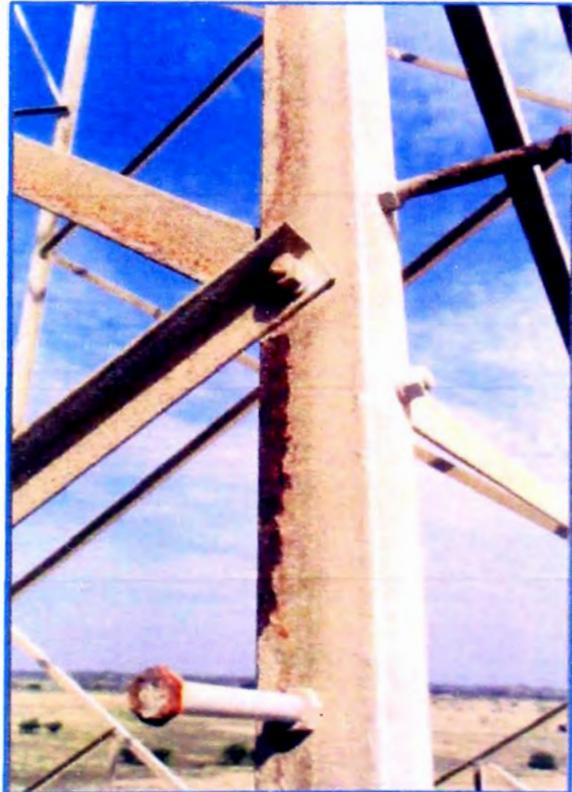
Nivel de Corrosión 4

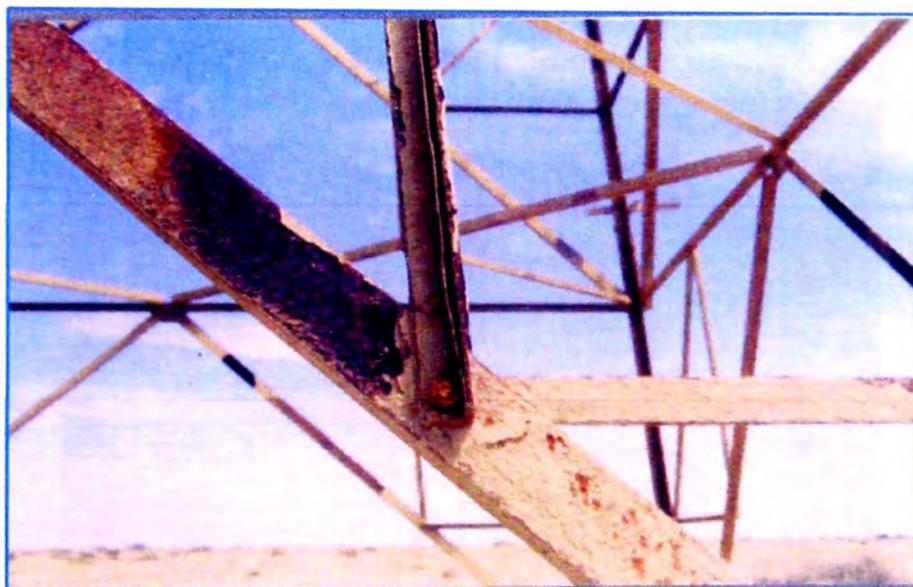
Nivel de Corrosión 5

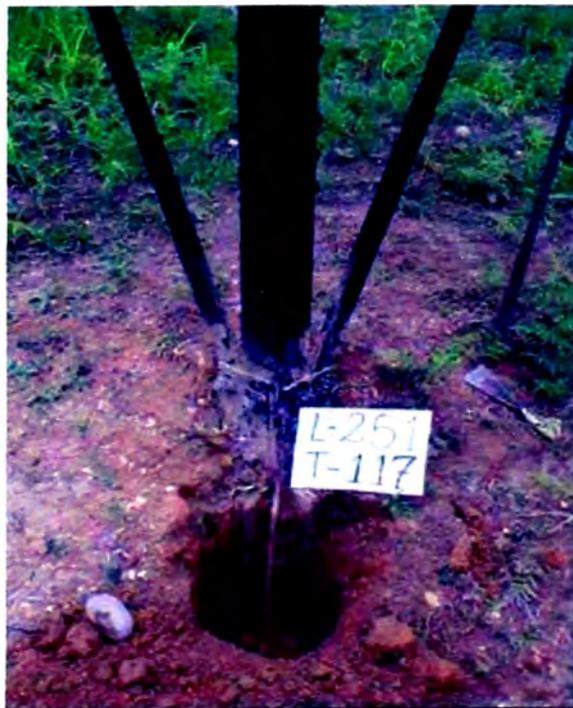
Línea 2251 / Torre N° 117 / Pata N° 04 / Corrosión Nivel 2

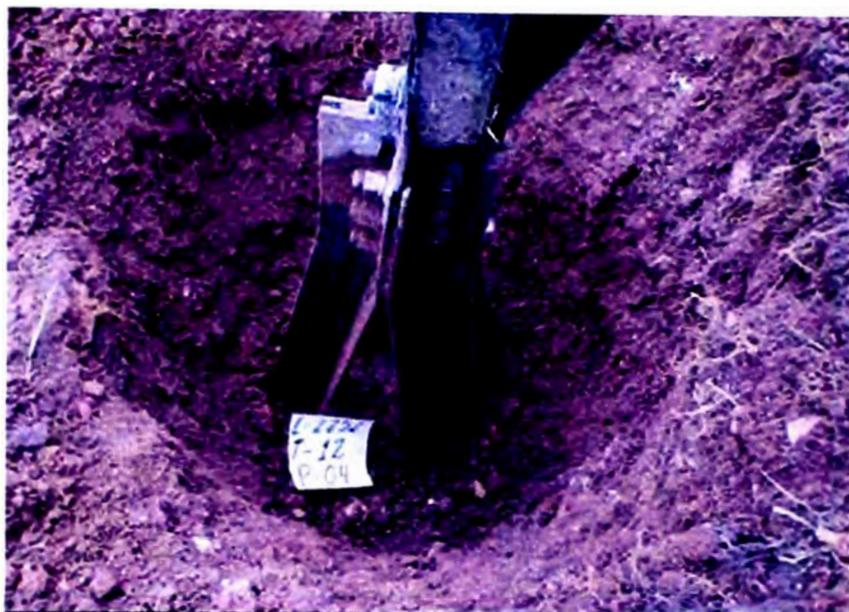
Línea 2252 / Torre N° 012/ Pata N° 04 / Corrosión Nivel 3

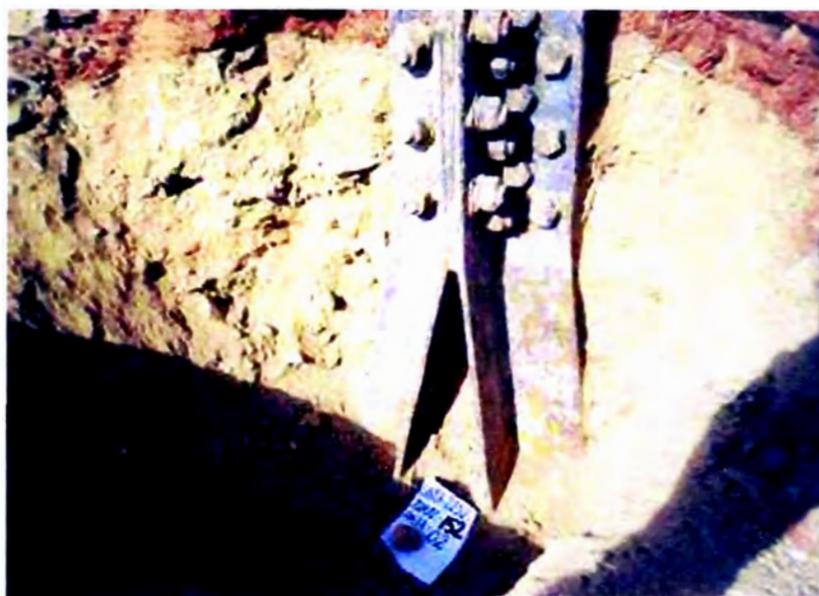
Línea 2252 / Torre N° 152 / Pata N° 02 / Corrosión Nivel 4

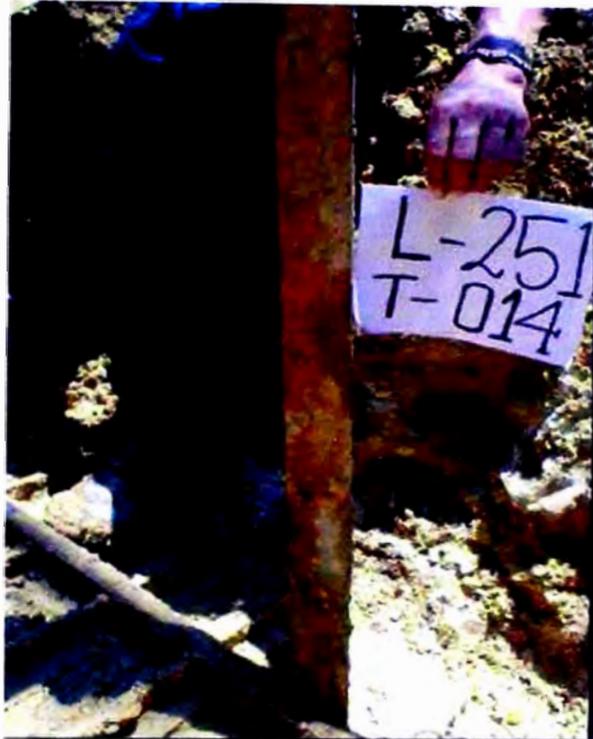
Línea 2251 / Torre N° 014, / Pata seleccionada N° 01
Elemento: Perfiles del castillo
Corrosión Nivel 3 (30%), Nivel 2 (70%),

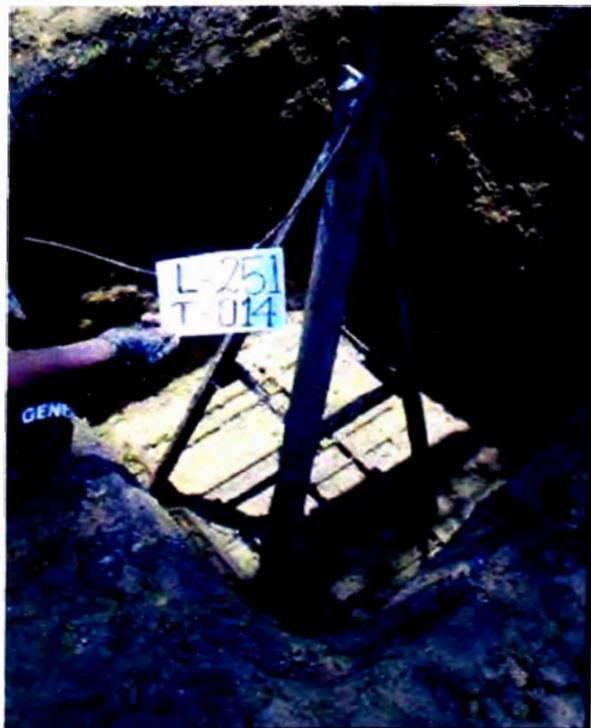
Línea 2251 / Torre N° 014 /
Elemento: Perfiles del castillo
Embudo permanece en 5 %

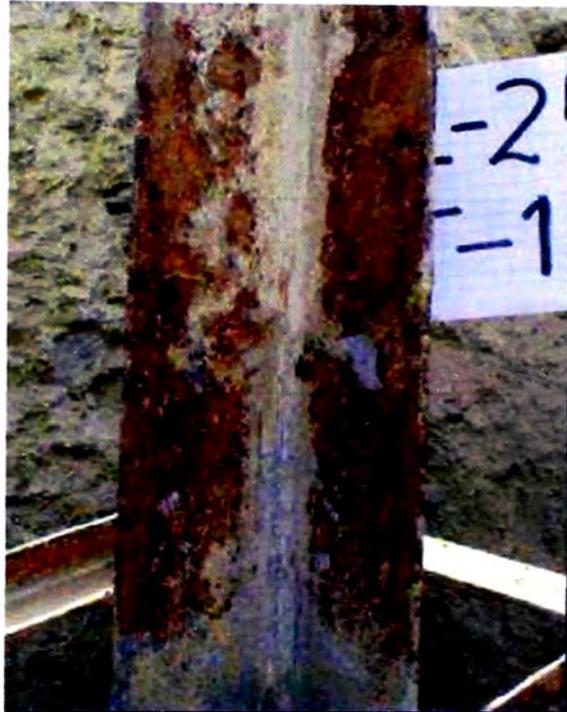
Línea 2252 / Torre N° 171, Pata seleccionada N° 04
Elemento: Perfiles del castillo
Corrosión Nivel 5 (10%) Nivel 4 (20%) Nivel 3 (70%)

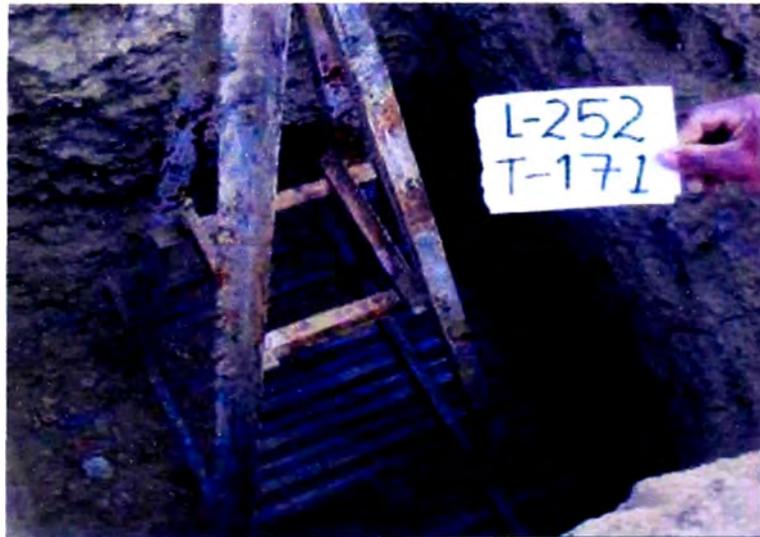
Línea 2252 Torre N° 171
Elemento: Perfiles del castillo
Embudo perdido totalmente
