**UNIVERSIDAD NACIONAL DE INGENIERÍA
FACULTAD DE INGENIERÍA CIVIL**

**REPARACIÓN Y PREVENCIÓN DE FALLAS DURANTE LA
EJECUCIÓN DE MUROS DE PANTALLA ANCLADOS**

INFORME DE SUFICIENCIA

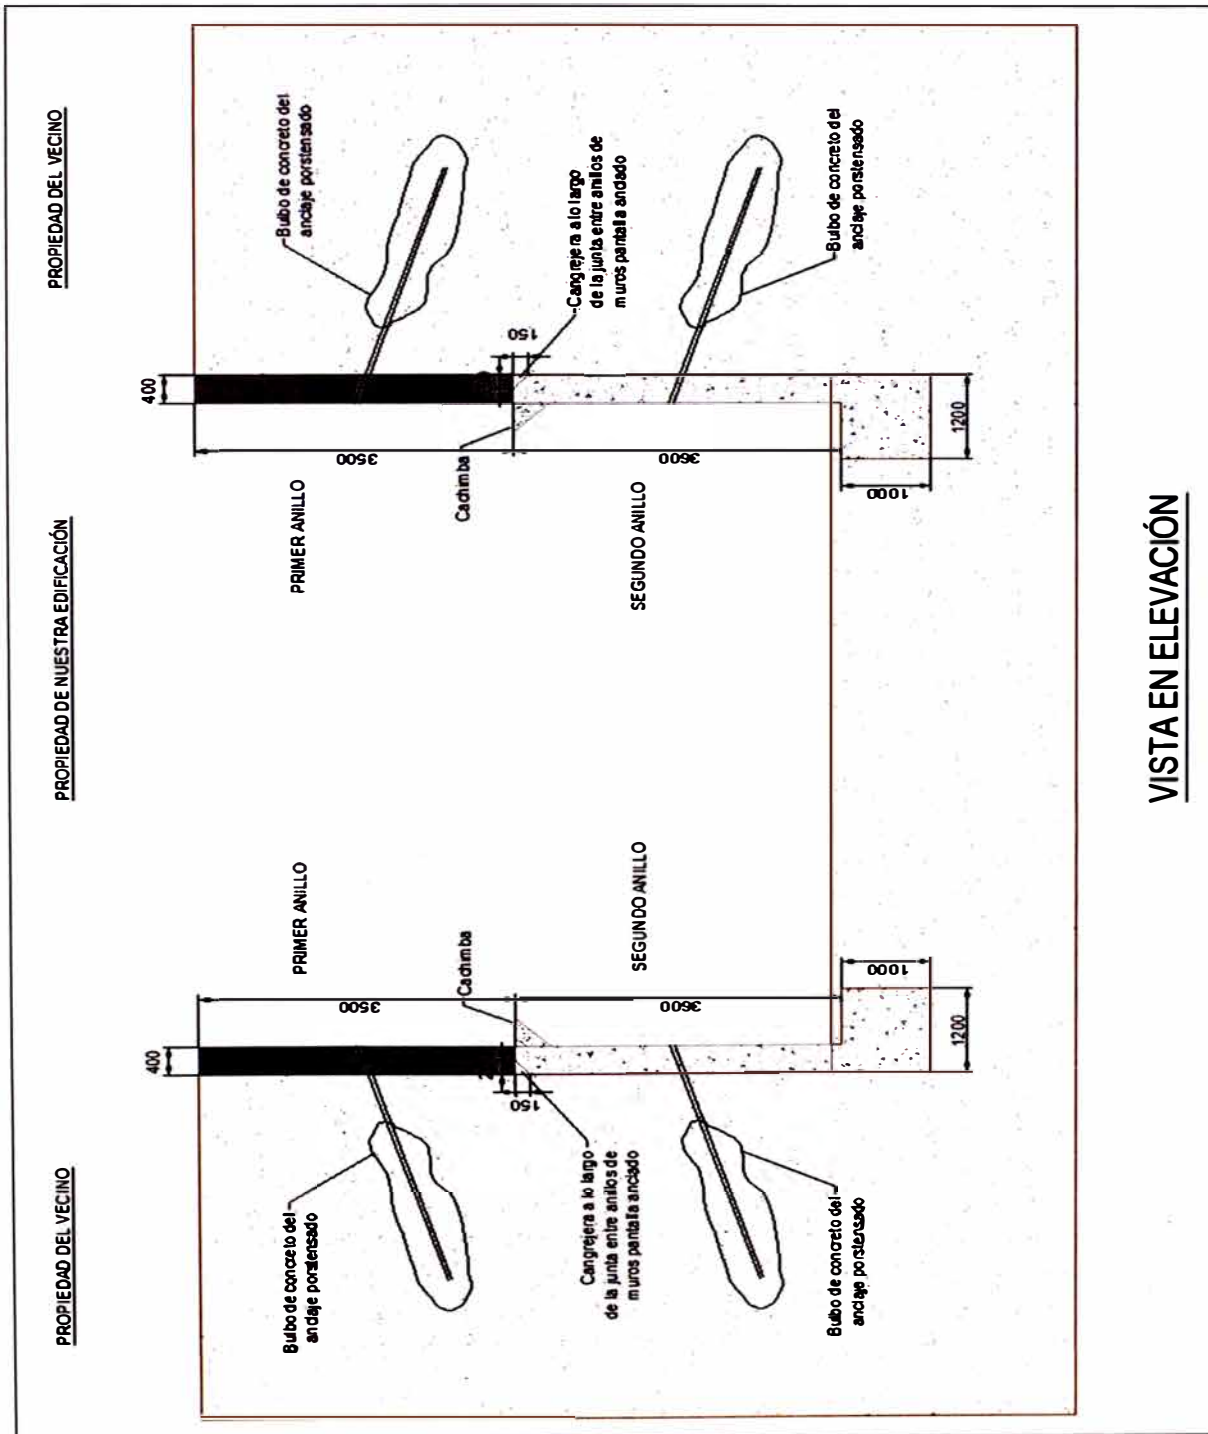
Debemos distinguir que la causa de la cangrejera en el muro pantalla se debe a un mal proceso constructivo, la cual junto a los daños que tuviera el concreto y/o la armadura de acero pueden llevar a la falla del muro, esto se detallará en el Ítem 1.3.

Figura 1.03: Vista en elevación del corte donde muestra el vacío en la unión de anillos del muro pantalla de nuestra edificación

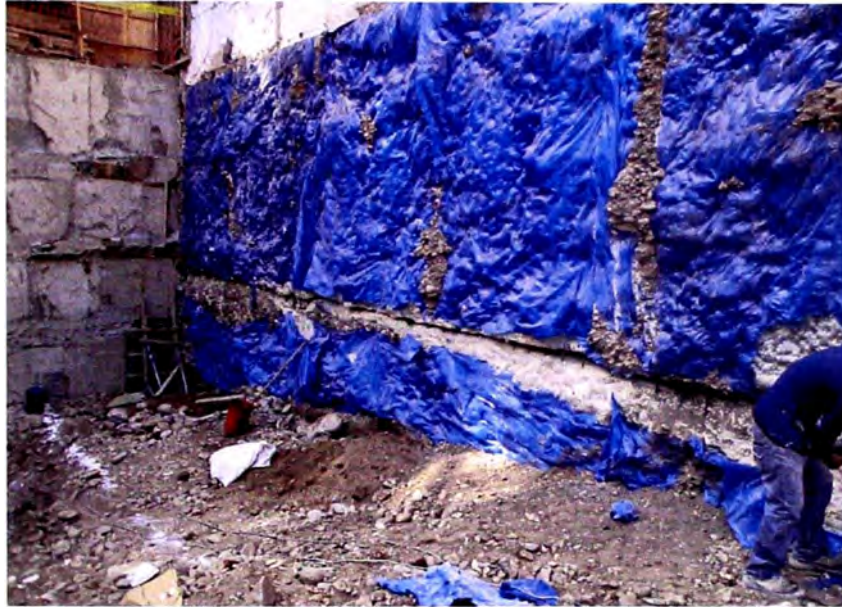
Figura 1.04 Vacío a lo largo de la unión del encuentro de anillos del muro pantalla anclado del Edificio Jacinto Lara

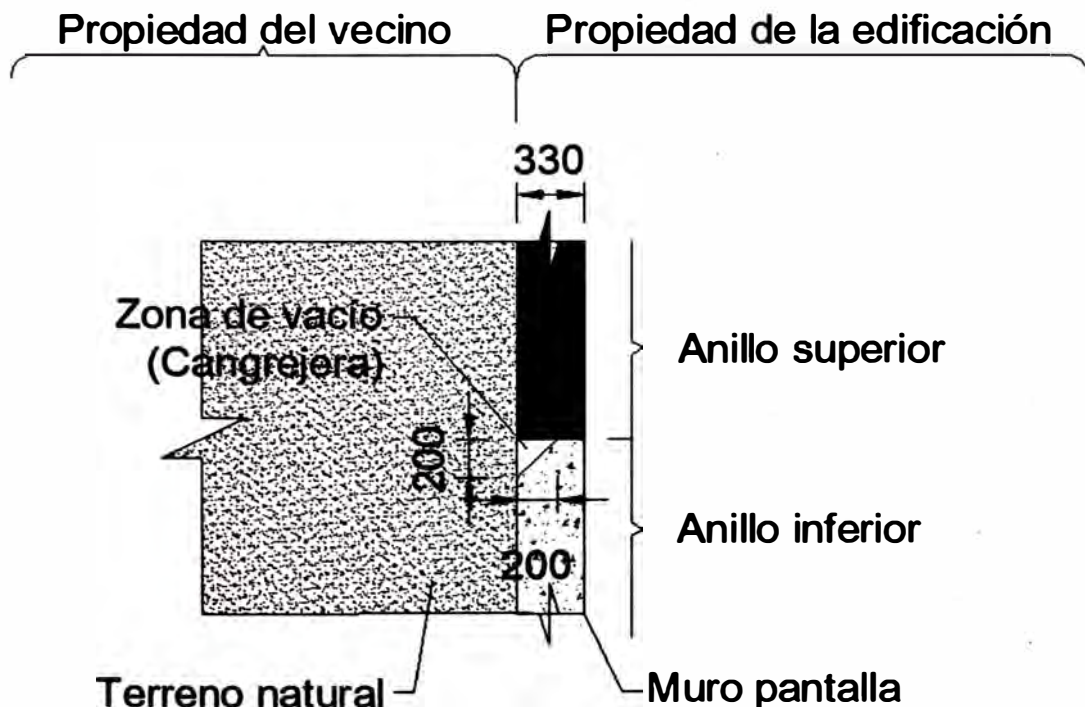
FIGURA 2.01 Detalle de las cangrejeras en las juntas del muro pantall, las medidas están en mm.

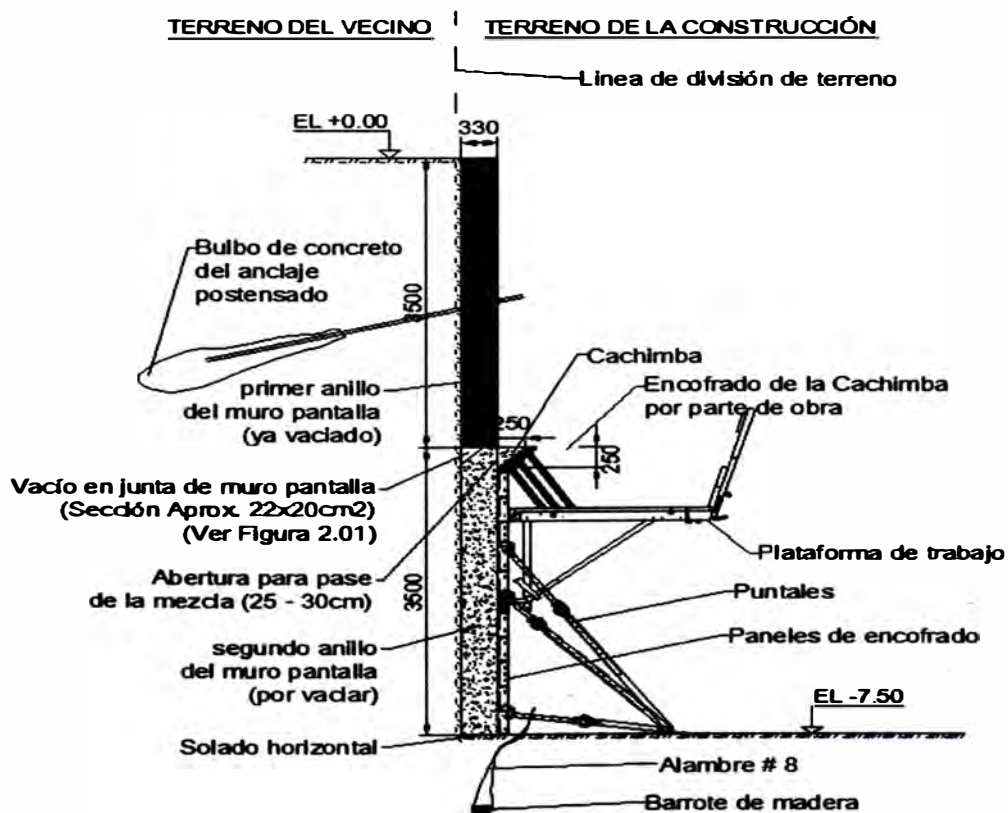
FIGURA 2.02 Vista en elevación del vaciado típico del segundo anillos del muro pantalla, las medidas están en mm y las cotas en m.

Al momento de realizar el vaciado de concreto, este llena toda la garganta, luego del desencofrado el paño vaciado queda con cacho triangular en su parte superior (Ver Figura 2.02)

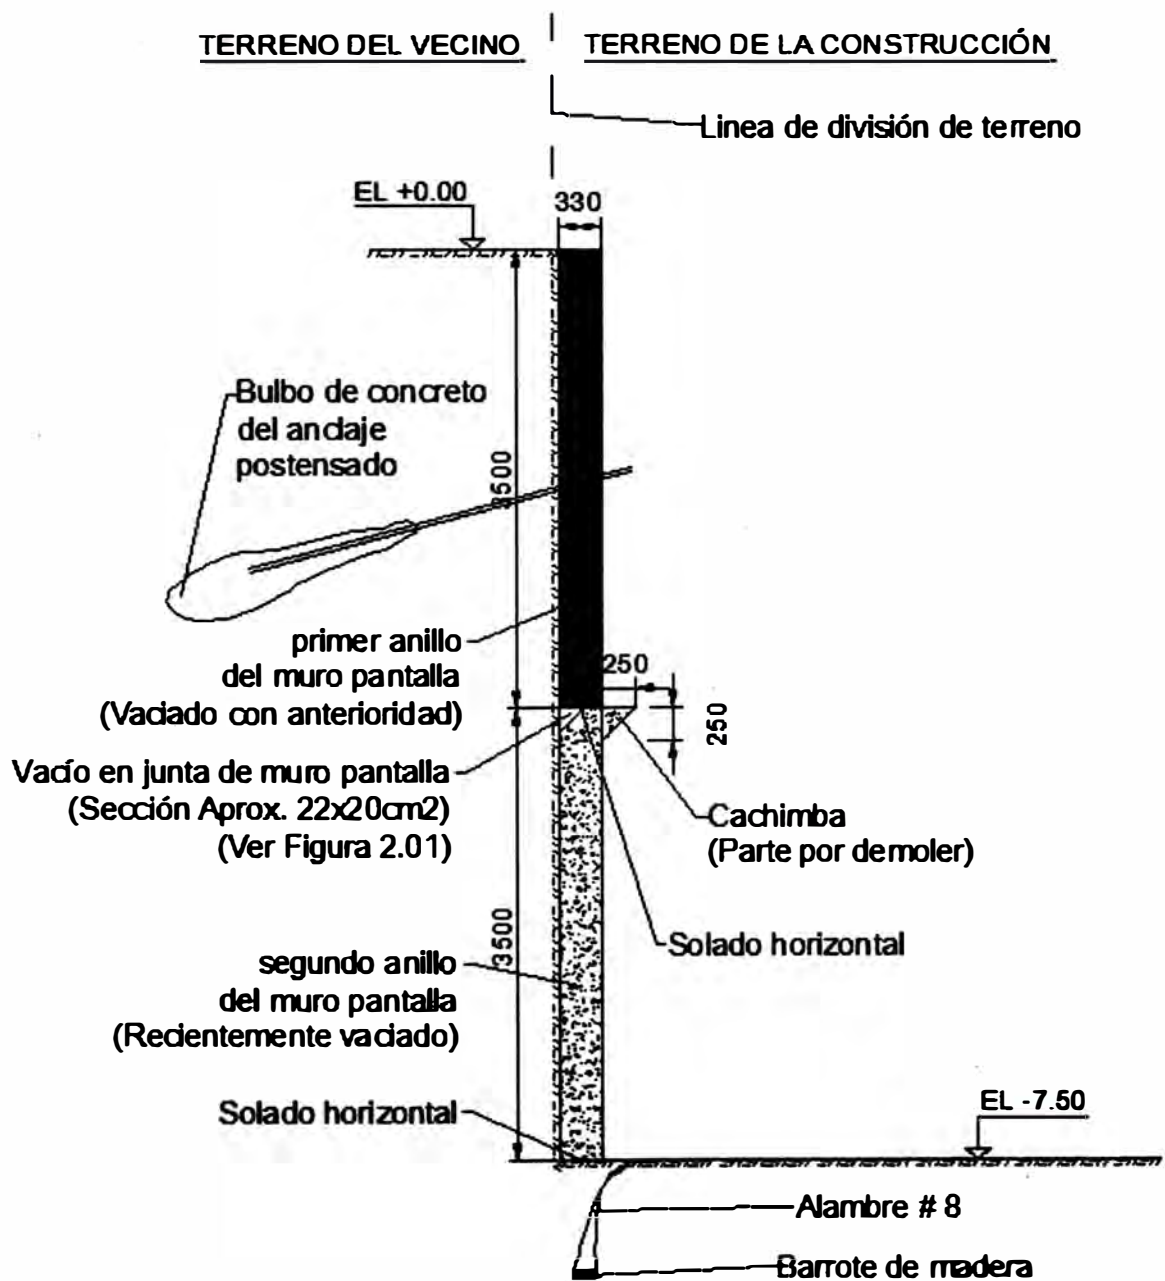
FIGURA 2.03 Vista en elevación del muro pantalla de dos anillos después del desencofrado, las medidas están en mm y las cotas en m.

La cachimba normalmente tiene su cota superior la misma que la cota inferior del paño superior al vaciado, es decir la cachimba terminó donde comienza el concreto del paño que está encima del paño recientemente vaciado. Por otro lado nuestro paño recientemente vaciado se apoya sobre un solado horizontal de la misma forma del solado que tuvo el paño superior vaciado con anterioridad (Ver Figura 2.02)

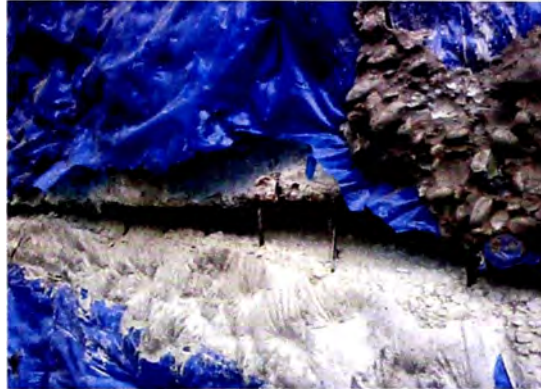
Figura 3.01 Examen visual y acústico de las cangrejas en el encuentro de anillos del muro pantalla

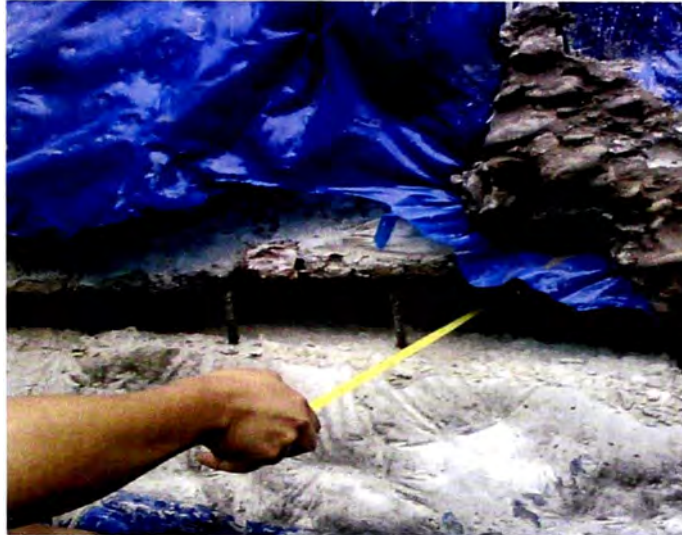
Figura 3.02 Evaluación de las dimensiones de las cangrejas generadas en el encuentro de anillos del muro pantalla

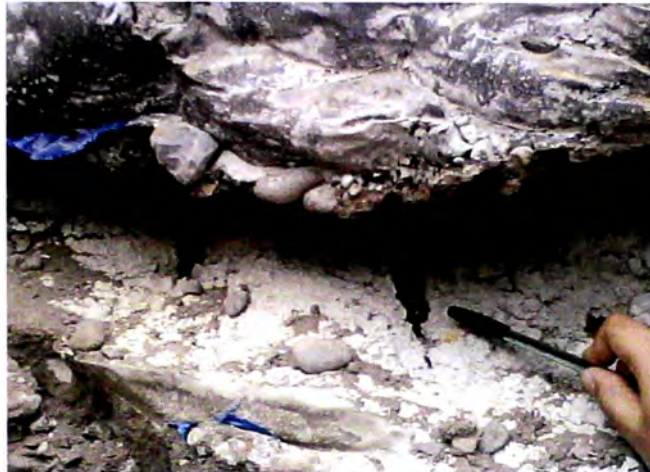
Para saber el grado de corrosión de la armadura de acero, se elimina el óxido que rodea la armadura, luego se procede a tomar las medidas de los nuevos diámetros que tiene la armadura en los puntos donde se encuentre más corroído. Para evaluar la pérdida de la sección se compara con la sección de una armadura que no hubiera iniciado su oxidación.

El proyectista estructural evaluará si la armadura de acero, con el grado de corrosión existente en el muro pantalla, reparado puede resistir a las cargas y esfuerzos de diseño o si es necesario el cambio de armadura por una nueva. Es importante que la armadura de acero pueda repararse sin la necesidad de ser cambiado, ya que el cambio de esta en el muro pantalla representaría un costo mayor y más aún por las dificultades que esta representa, como es el caso en que el acero a ser cambiado sea el que está presente en todo lo largo de los vacíos de los encuentros de muro pantalla. Ver Figura 3.03

Figura 3.03 Evaluación del grado de corrosión de la armadura de acero

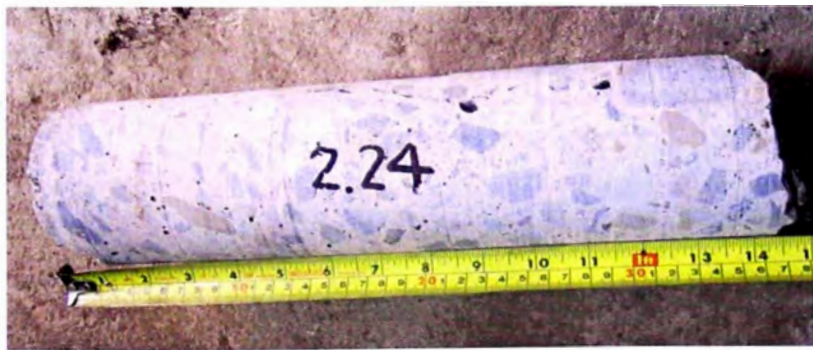
Figura 5.22 Profundidad del testigo 37 cm

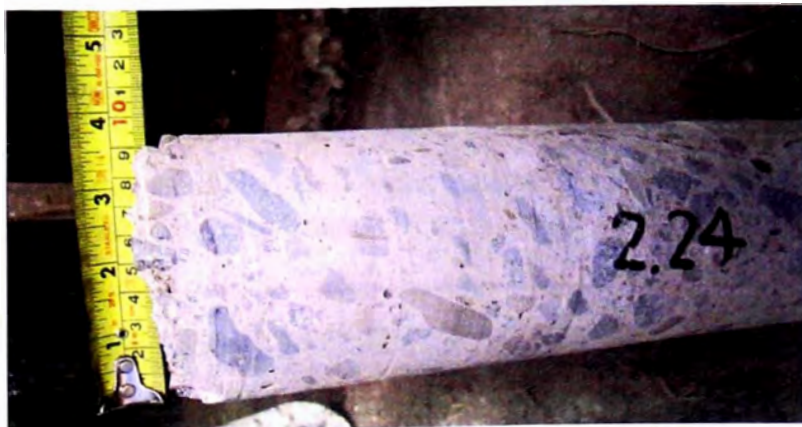
Figura 5.23 Ancho del testigo 9 cm
