**UNIVERSIDAD NACIONAL DE INGENIERIA
FACULTAD DE INGENIERIA CIVIL**

**EVALUACIÓN DE LA TRANSITABILIDAD UTILIZANDO EL
RUGOSÍMETRO MERLIN
MONITOREO DE CONSERVACIÓN CARRETERA
CAÑETE-HUANCAYO Km.110+000 AL Km.112+000**

INFORME DE SUFICIENCIA

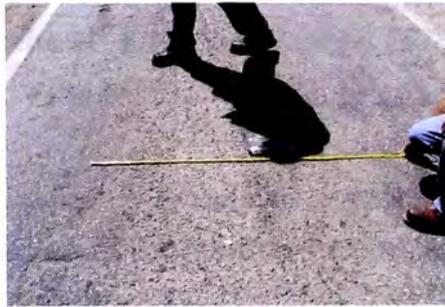
Fotografía N° 6.01 Ancho de vía inadecuado

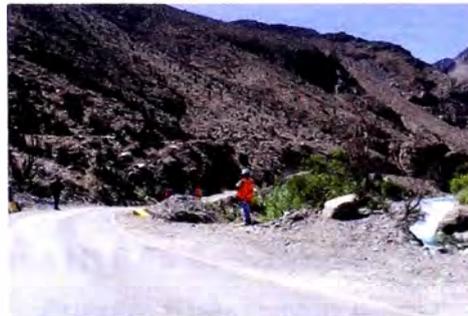
Fotografía N° 6.02 Radio de curvatura muy cerrado

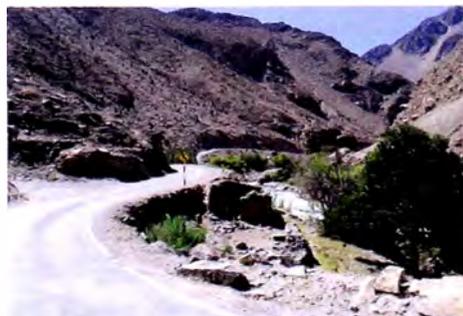
Fotografía N° 6.03 Coincidencia de curvas verticales y horizontales

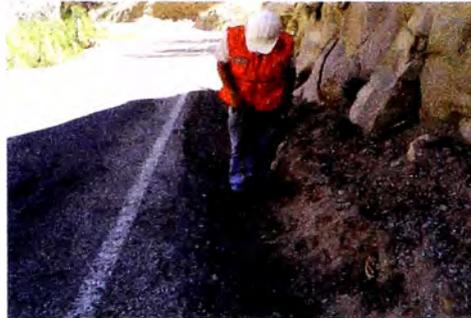
Existe falta de mantenimiento de alcantarillas y canaletas deterioradas o inexistentes.

Fotografía N° 6.04 Cunetas en mal estado

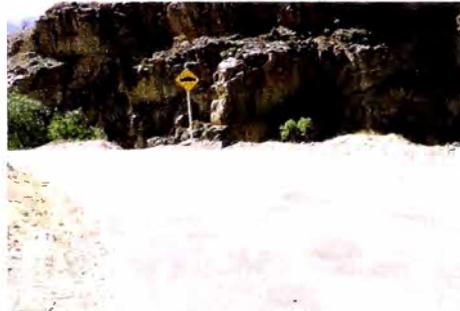
La señalización en el tramo asignado es insuficiente e inadecuada, ya que existen curvas sin señalizar, deterioro de señales, señales en lugares incorrectos, etc.

Fotografía N° 6.05 Señalización mal ubicada

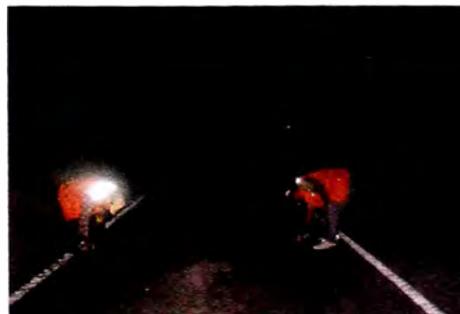
Fotografía N° 6.06 Falta de señalización reflectiva en curvas

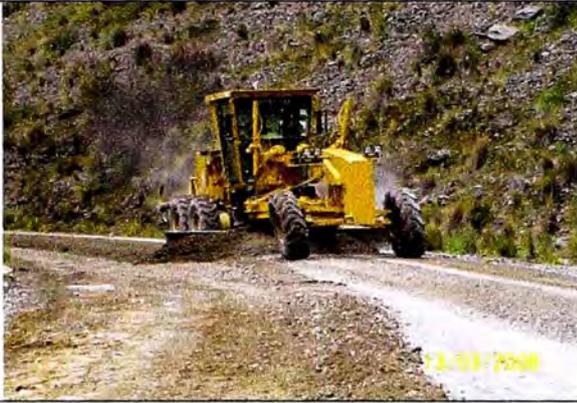
Se aprecia una zona antes de la intervención Km. 182

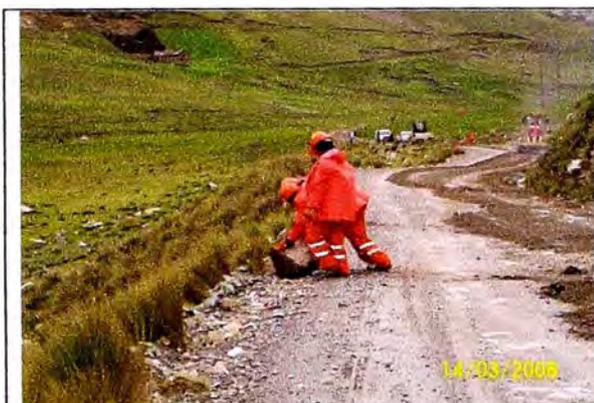
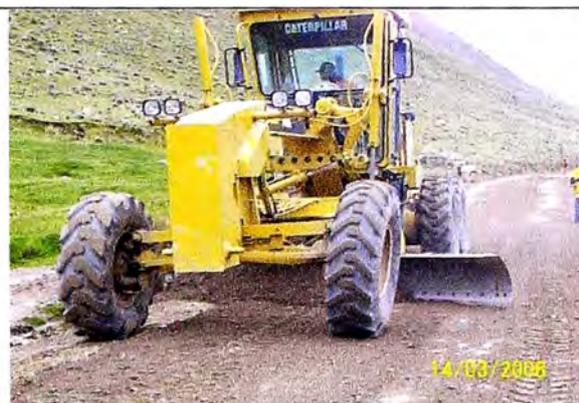
Tramos en pleno trabajo, nótese en la 1ra foto el estado de la vía

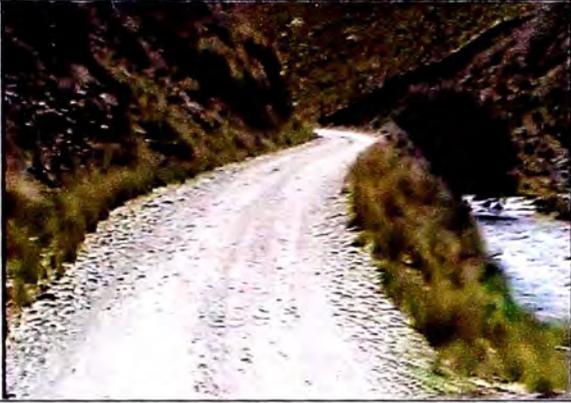
Se aprecia una zona antes de la intervención Km. 182

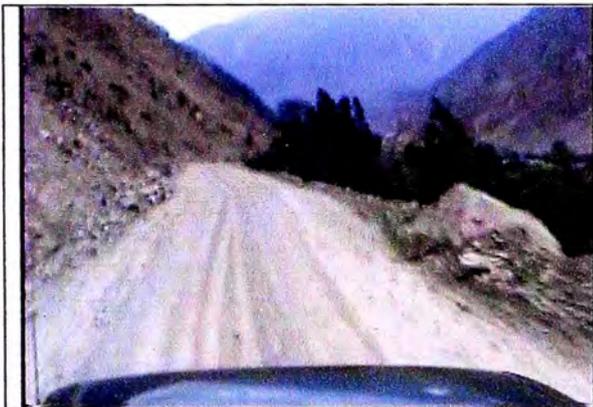
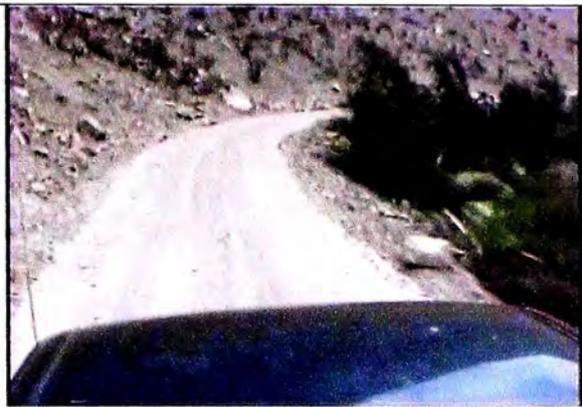
Tramos de vía antes de la intervención, en el Km. 98
