**EVALUACIÓN DE PUENTES-MEJORAMIENTO DEL  
TABLERO  
MONITOREO DE CONSERVACIÓN CARRETERA  
CAÑETE-HUANCAYO KM 179+800**

**INFORME DE SUFICIENCIA**

**EDWIN ZENÓN ARIAS FLORES**

**2010**

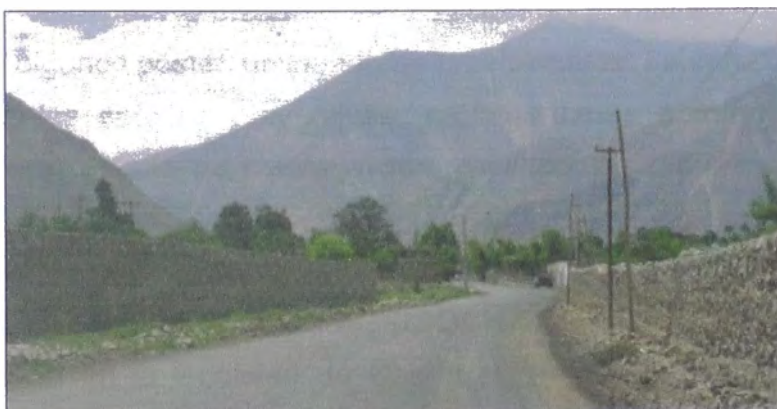
Figura N° 1.04. Orografía ondulada. Tramo de dos carriles pavimentado (TSB + SLURRY), presenta fisuras sobre la superficie de rodadura.

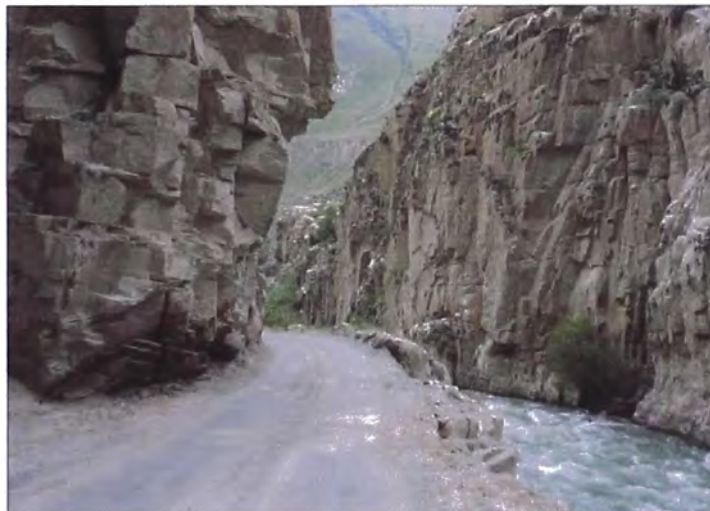
Figura Nº 1.05. Zona crítica por vía angosta, debido a su topografía accidentada. Presenta talud en roca. Afirmado en regular estado. No presenta elementos de seguridad vial.

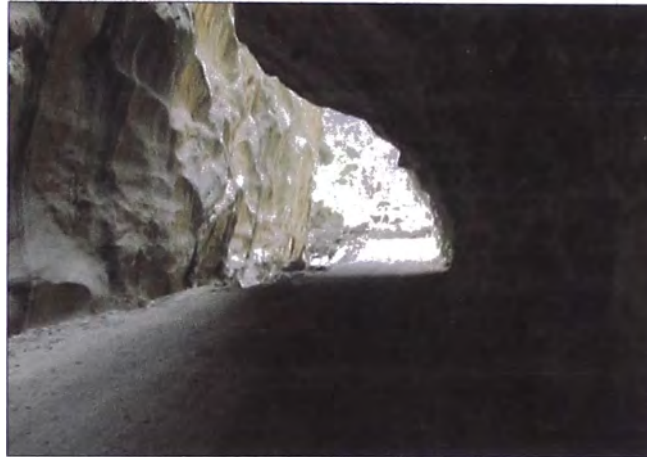
Figura N° 1.06. Topografía accidentada Tramo con monocapa deteriorado camino hacia Tinco. Señalización y elementos de seguridad inexistentes o provisionales.

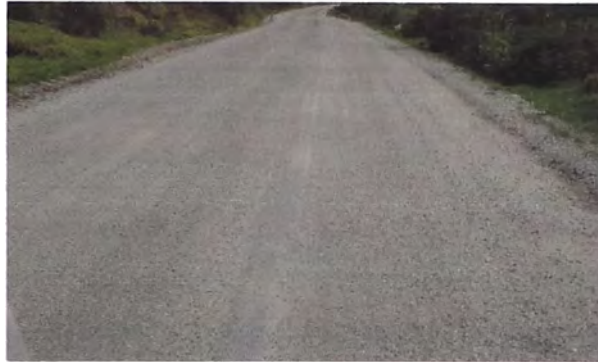
Figura N° 1.07. Tratamiento superficial con monocapa, en estado deteriorado.  
Cunetas de tierra y falta de limpieza.

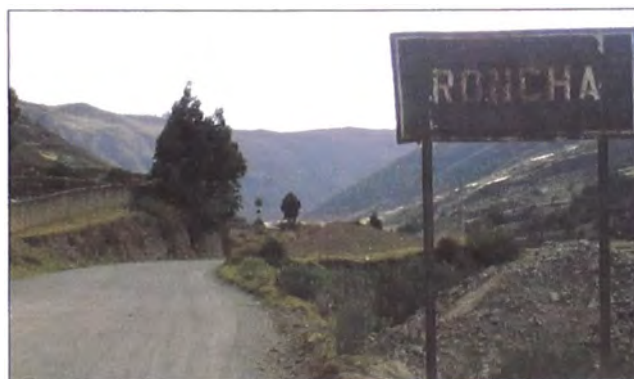
Figura N° 1.08. Orografía ondulada. Tramo con monocapa deteriorado camino hacia Chupaca. Presenta señalización y elementos de seguridad en pésimo estado.

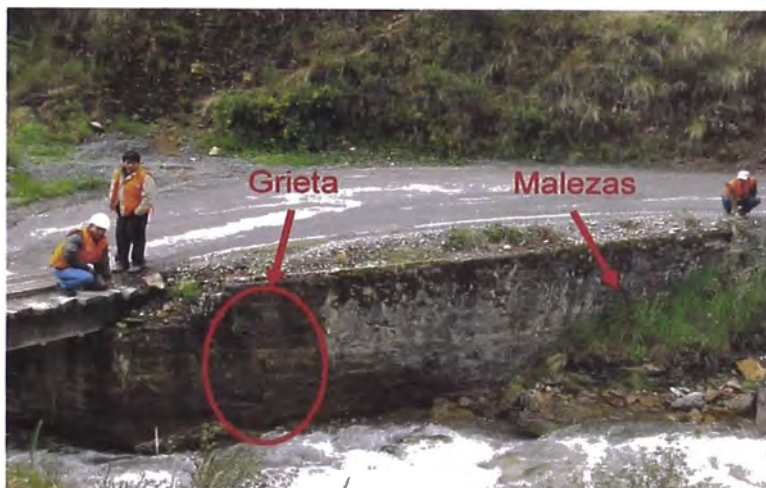
Figura N°3.04 Cauce del río.

- Existe adecuado espacio bajo el puente para permitir el paso de las aguas (Gálibo). La presencia de depósitos de grava y bolones pueden reducir este espacio (Ver Fig. N°3.03).
- Se observó obstrucción del cauce con malezas y crecimiento de plantas que puedan contribuir a la socavación o riesgo posible de incendio (Ver Fig. N°3.04).
- El muro de contención de encausamiento es de mampostería de piedra, presenta una grieta, como se indica en la Fig. N°3.04.

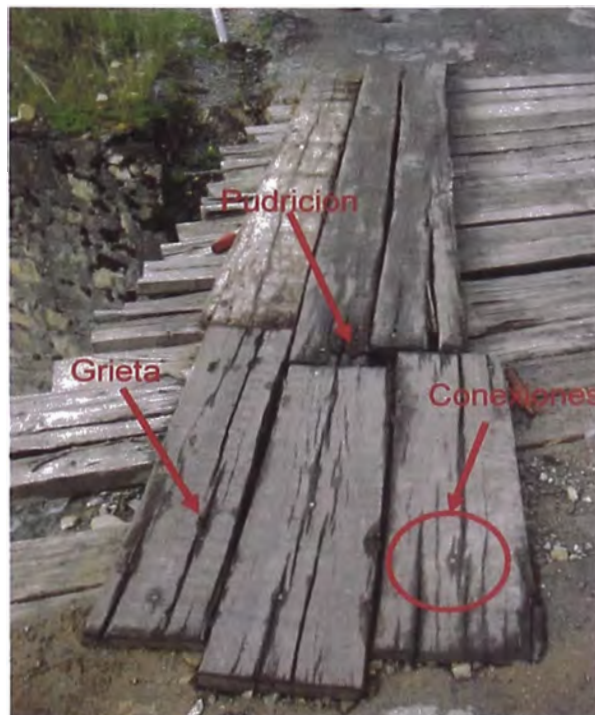
Figura N°3.05 Tablero de madera.

- ✓ Pudrición en la madera, debido a la humedad.
- ✓ Rajaduras en los tablones, debido al cambio brusco de temperatura.
- ✓ Pérdida de conexiones.

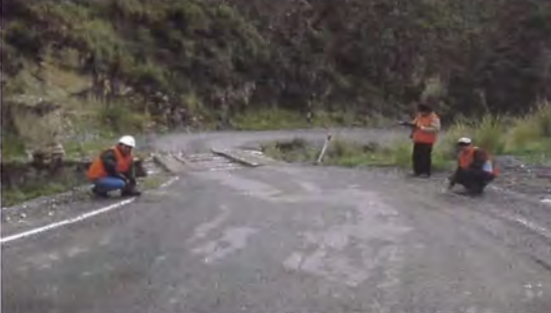
3	22/06/10	Se observa falta de barandas.

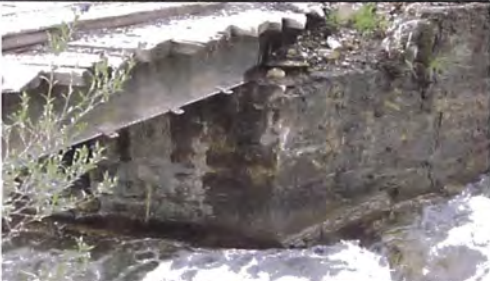
7	22/06/10	No existe rigidizador de apoyo en la viga metálica.

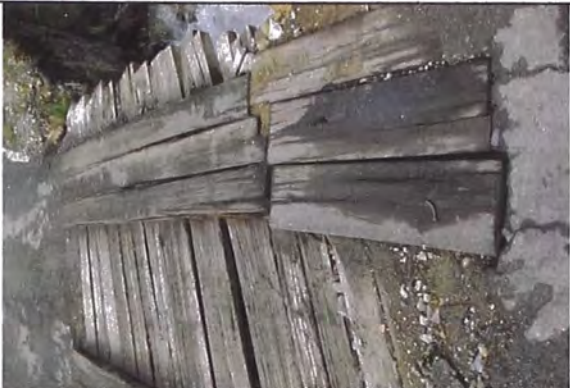
11	22/06/10	Conexiones sueltas del tablero.

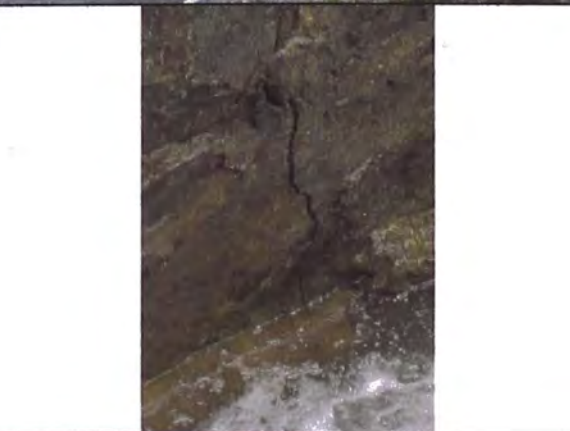
14	22/06/10	Presencia de grieta en el talud del muro de contención, debido a la socavación.
