**UNIVERSIDAD NACIONAL DE INGENIERÍA  
FACULTAD DE INGENIERÍA CIVIL**

**“TRATAMIENTO DE FISURAS CON ASFALTO MODIFICADO  
CARRETERA EL MILAGRO- CHICLAYO”**

**INFORME DE SUFICIENCIA**

**TRATAMIENTO DE FISURAS CON ASFALTO MODIFICADO CARRETERA EL  
MILAGRO- CHICLAYO**

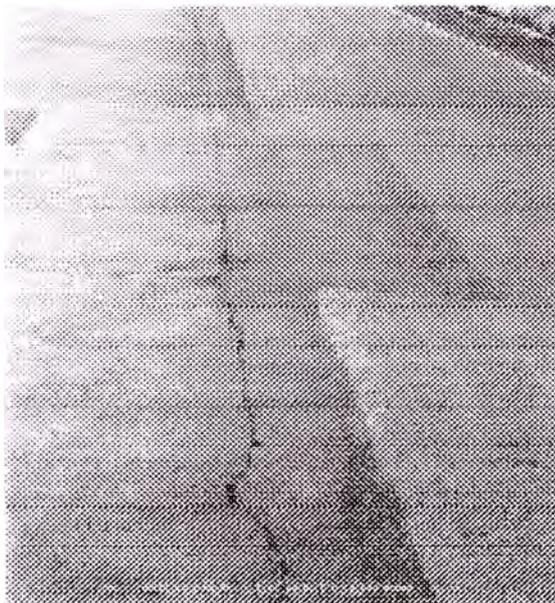
*Foto 1: Fisura Longitudinal*

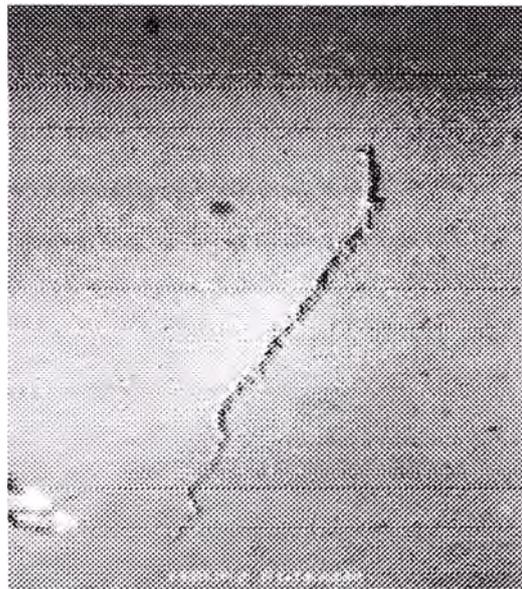
*Foto 2: Fisura Roteada*

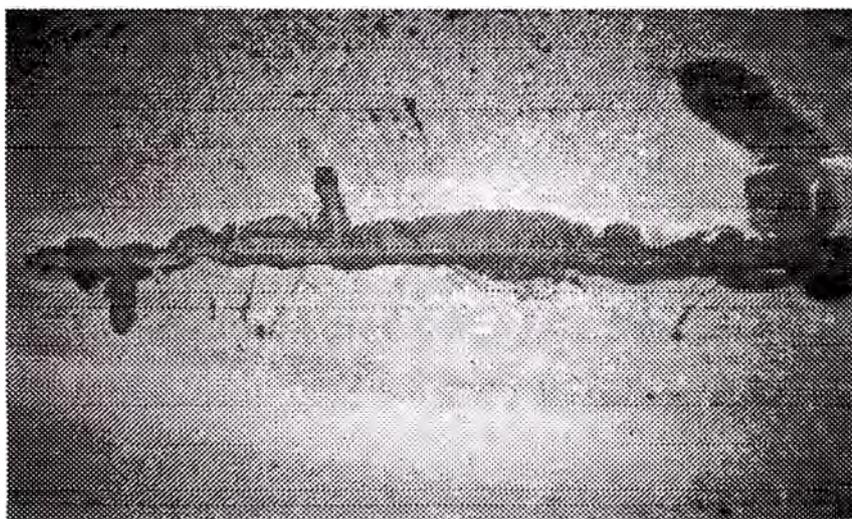
*Foto 3: Fisura Tratada*

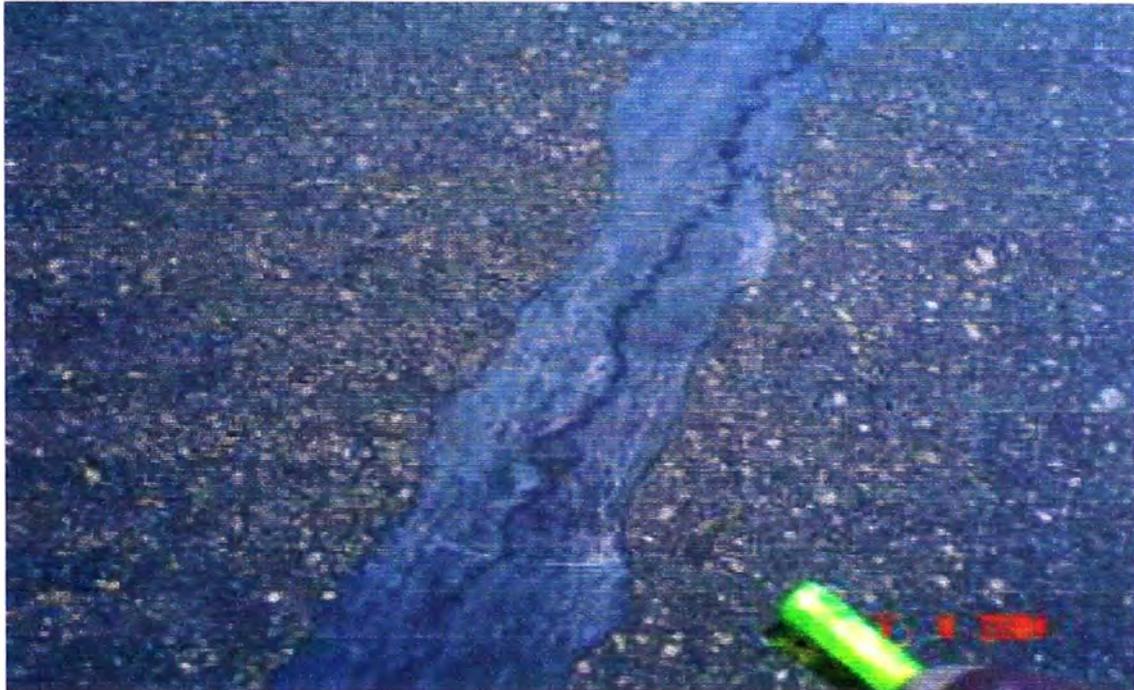
SE PUEDE APRECIAR EL TRATAMIENTO DE FISURAS EJECUTADOS POR METODOS TRADICIONALES, EN LA CUAL LA FISURA ESTA REFLEJADA EN SU SUPERFICIE; ES UN IMPEDIMENTO FÍSICO PARA CUALQUIER OTRO TRATAMIENTO POSTERIOR.

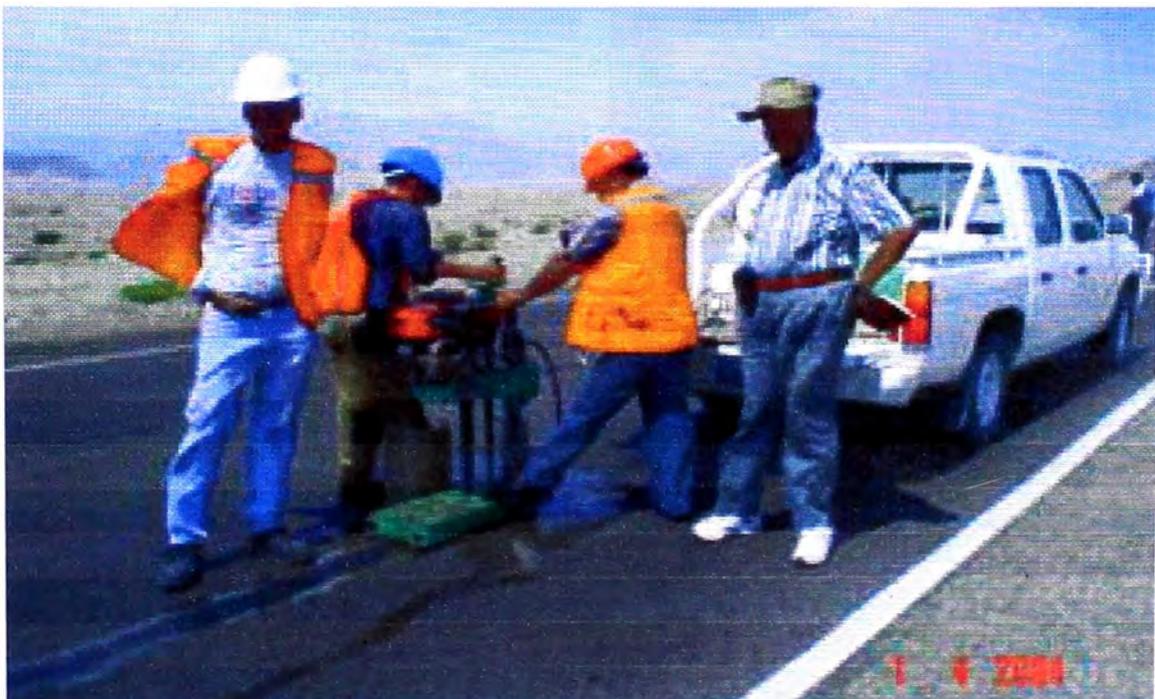
EQUIPO EN PROCESO DE EXTRACCIÓN DE UN TESTIGO DIAMANTINADO DE LA CARPETA ASFÁLTICA, PARA VERIFICAR EL GRADO DE PENETRACIÓN DEL TRATAMIENTO DE FISURAS EJECUTADOS CON METODOS TRADICIONALES.

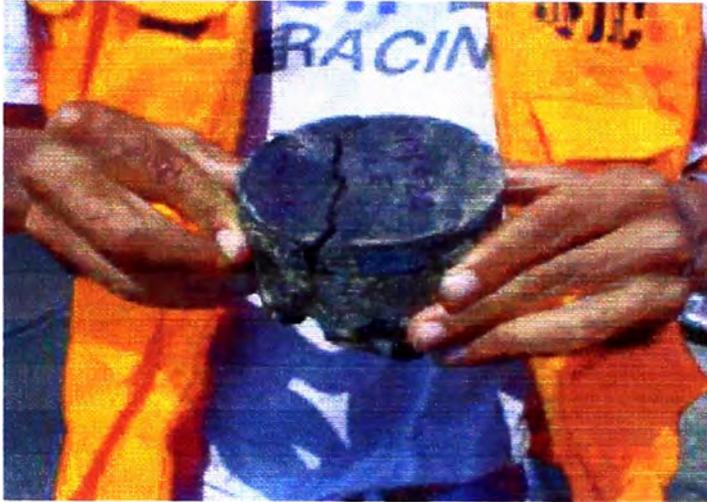
SE PUEDE OBSERVAR EL  
TRATAMIENTO DE FISURAS  
HECHO POR TERCEROS, NO  
ACUSA PENETRACIÓN  
ALGUNA

EL TRATAMIENTO DE  
FISURAS REALIZADO CON  
METODOS TRADICIONALES  
NO GARANTIZA EL RESANE  
TOTAL DE LA GRIETA.

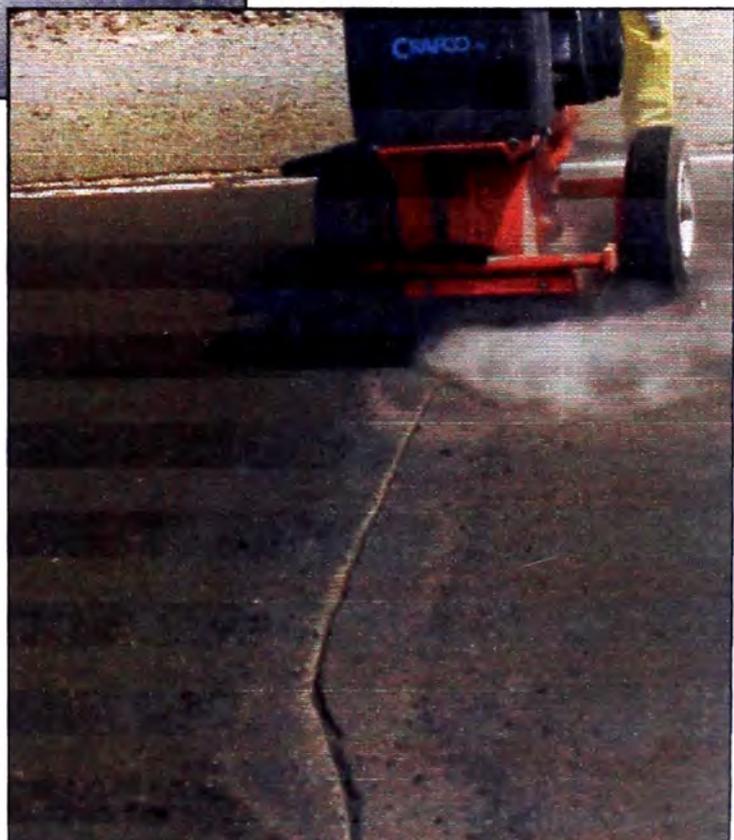
VISTA DE LA FISURA ENSANCHADA CON LA MAQUINA DE RUTEO.

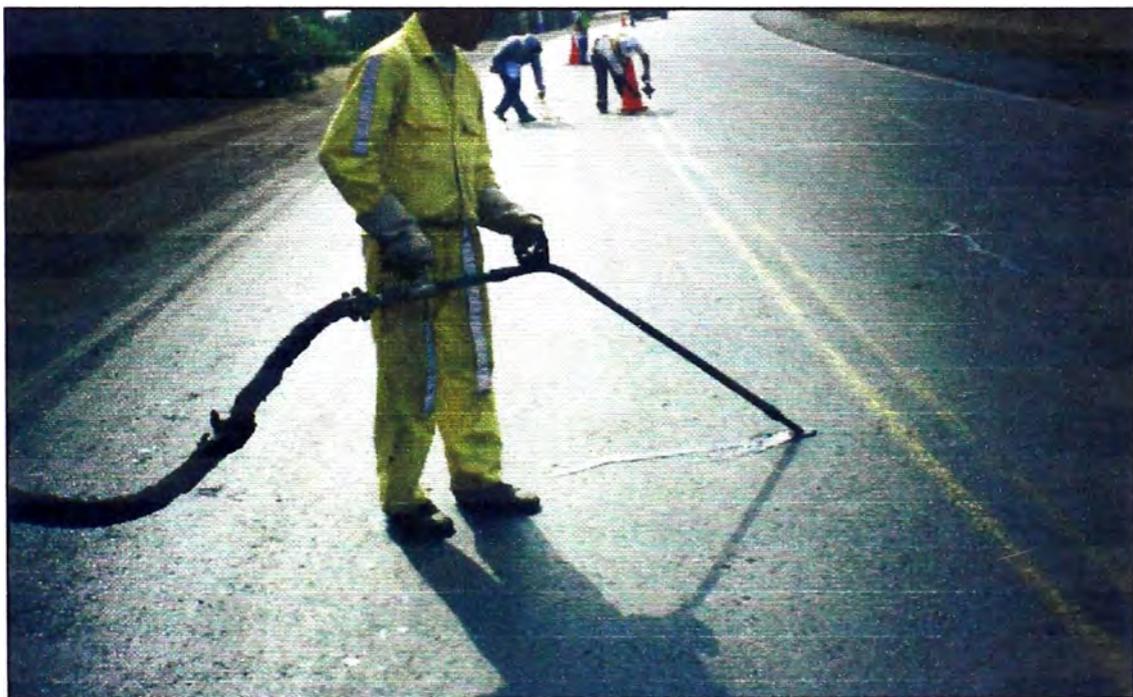
TRATAMIENTO DE FISURA NO ESTRUCTURAL, TIPO BANDA CON ELASTOMERO POLIFLEX. ESTE TRATAMIENTO SE UTILIZA EN FISURAS SUPERFICIALES DE ANCHOS MENORES A LOS 13 mm.

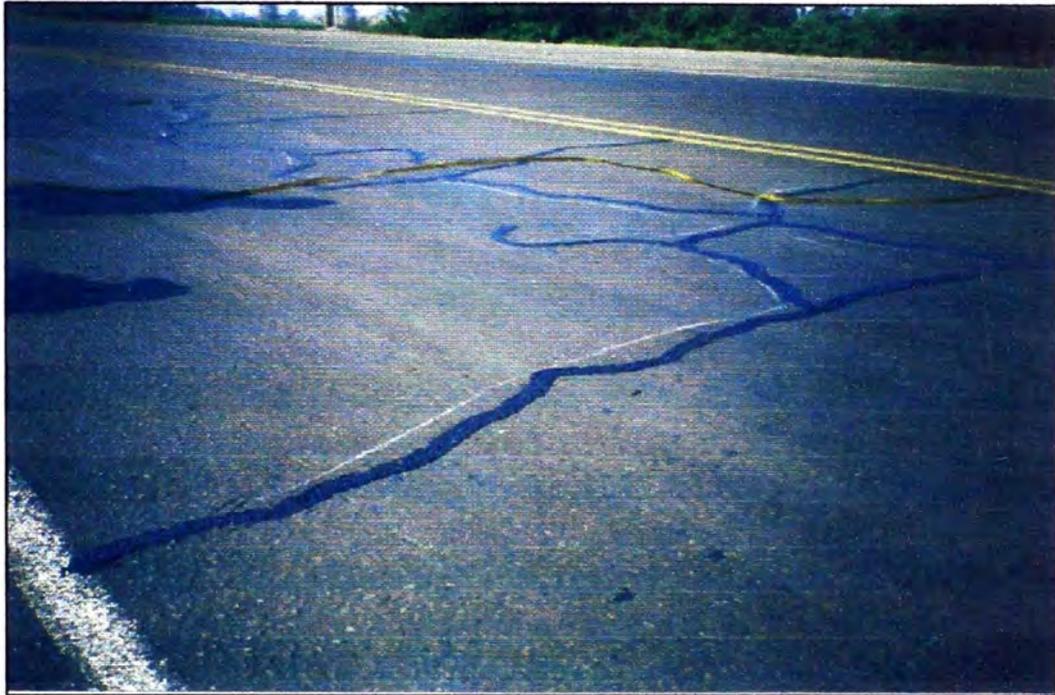
FISURAS TRATADAS CON SELLANTES ELASTOMEROS DEL TIPO BANDA. EL ACABADO MOSTRADO ES HOMOGENEO Y BASTANTE RESISTENTE EN COMPARACION CON EL METODO TRADICIONAL

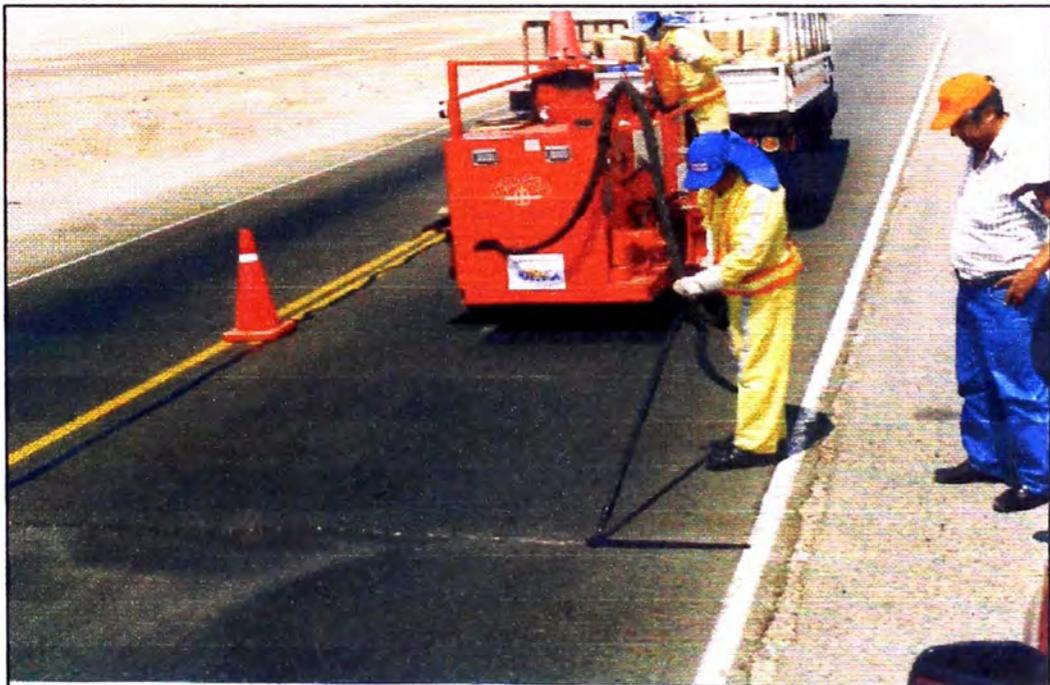
FISURAS ESTRUCTURALES DESPUES DE HABER SIDO RUTEADAS. SE APRECIA LA APLICACIÓN DEL SELLANTE ELASTOMERICO A PRESIÓN ASEGURANDO LA ADECUADA PENETRACION.

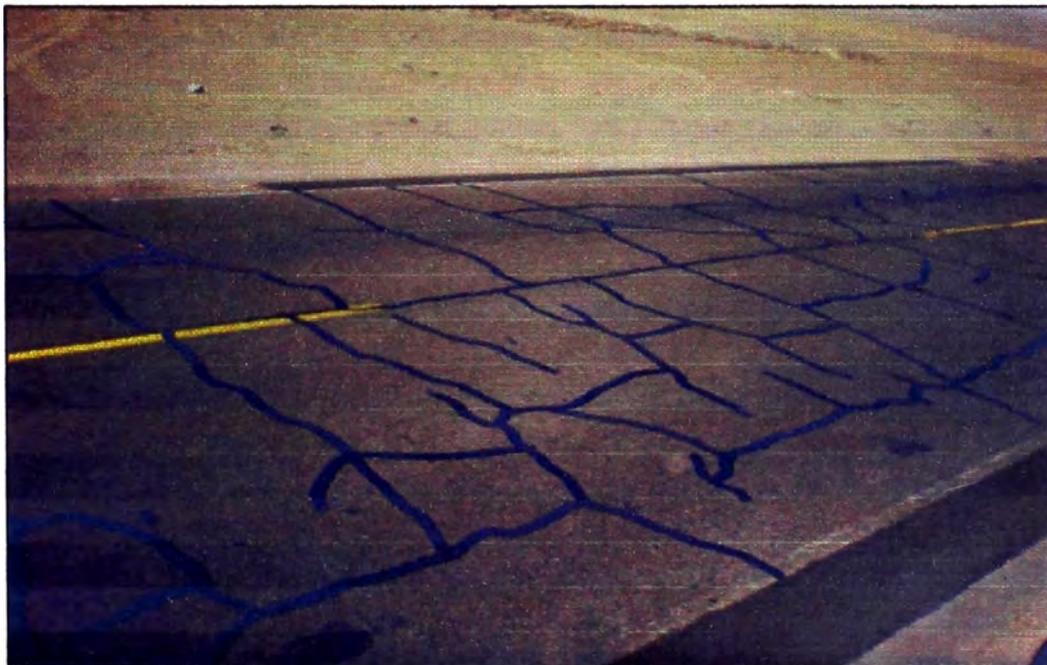
VISTA DEL ACABADO OBTENIDO DESPUES DE UN TRATAMIENTO DE FISURAS POR RUTEO. EL PAVIMENTO QUEDA TOTALMENTE RESANADO, QUEDANDO LISTO PARA REANUDAR EL SERVICIO.

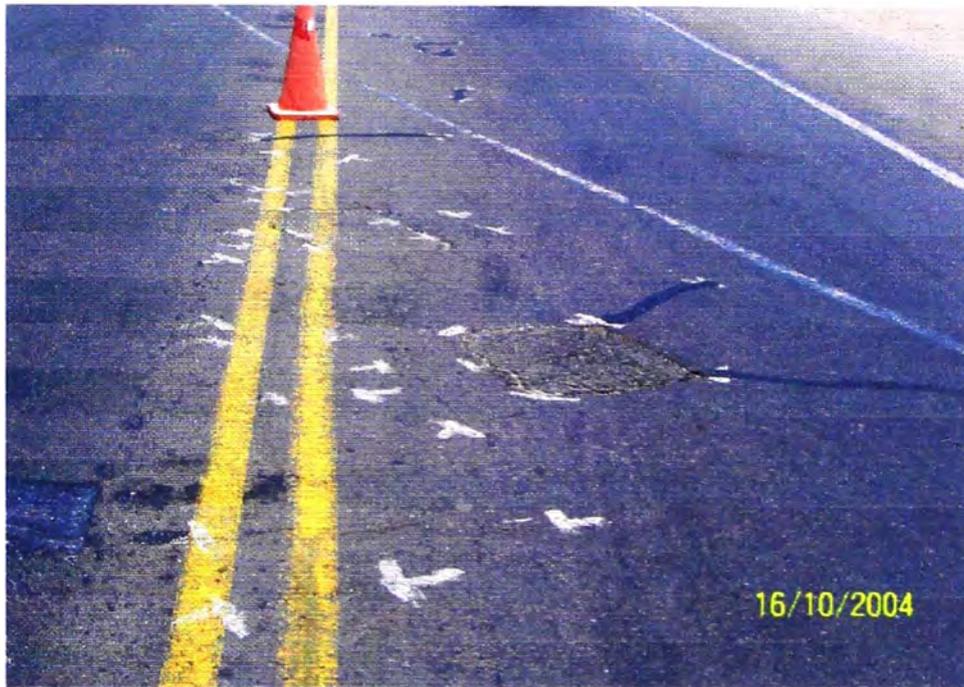
VISTA DE LA SEÑALIZACION DE LOS DAÑOS SUPERFICIALES ENCONTRADOS EN EL PAVIMENTO

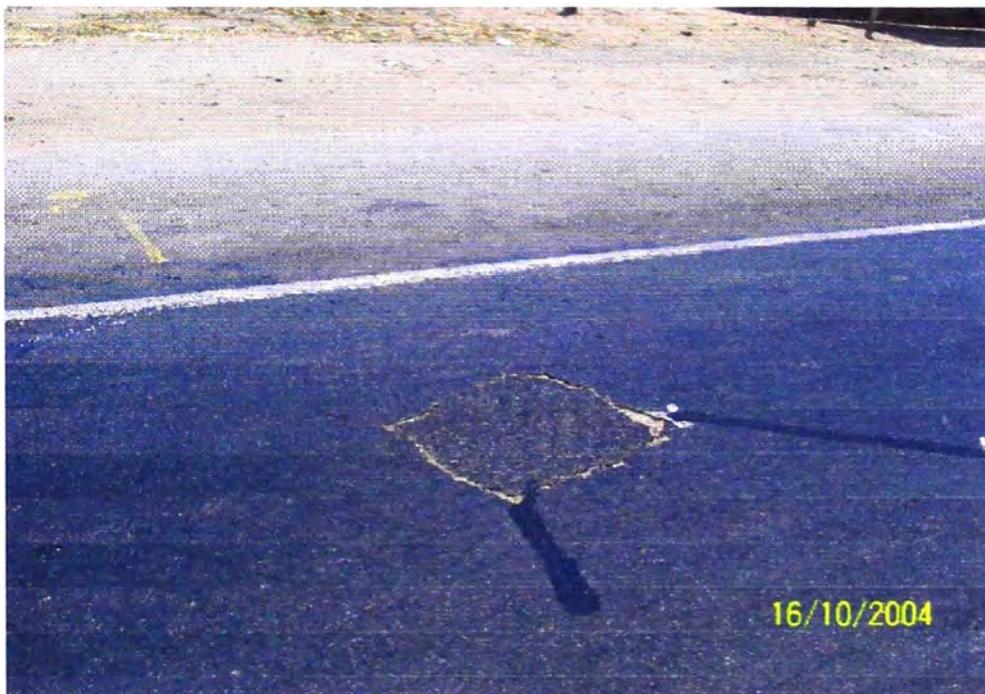
VISTA DE DAÑOS CAUSADOS EN EL PAVIMENTO EN ESTE CASO UNA GRIETA QUE SERA TRATADA

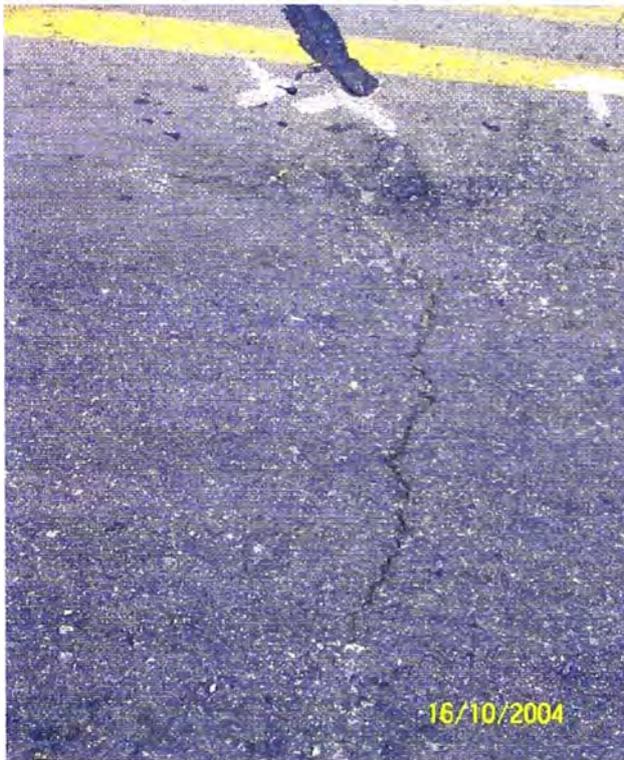
VISTA DE FISURA QUE SERA TRATADA CON EL METODO DEL RUTEO

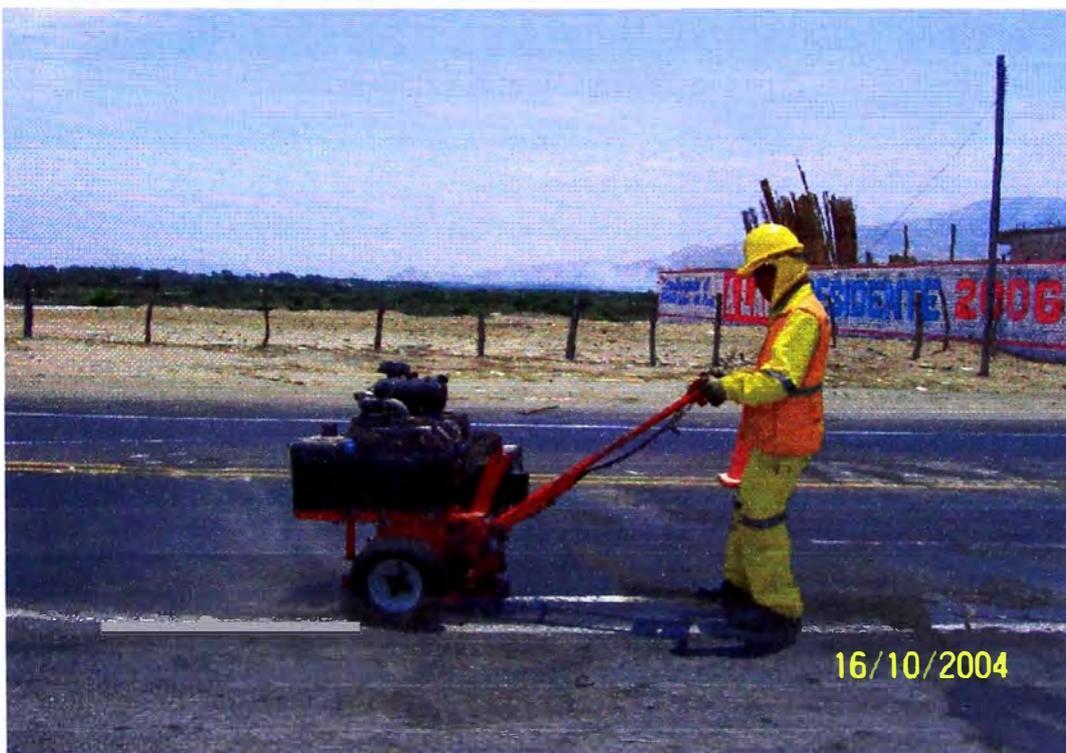
VISTA DEL ENSANCHAMIENTO DE FISURA CON EL EQUIPO DE RUTEADORA

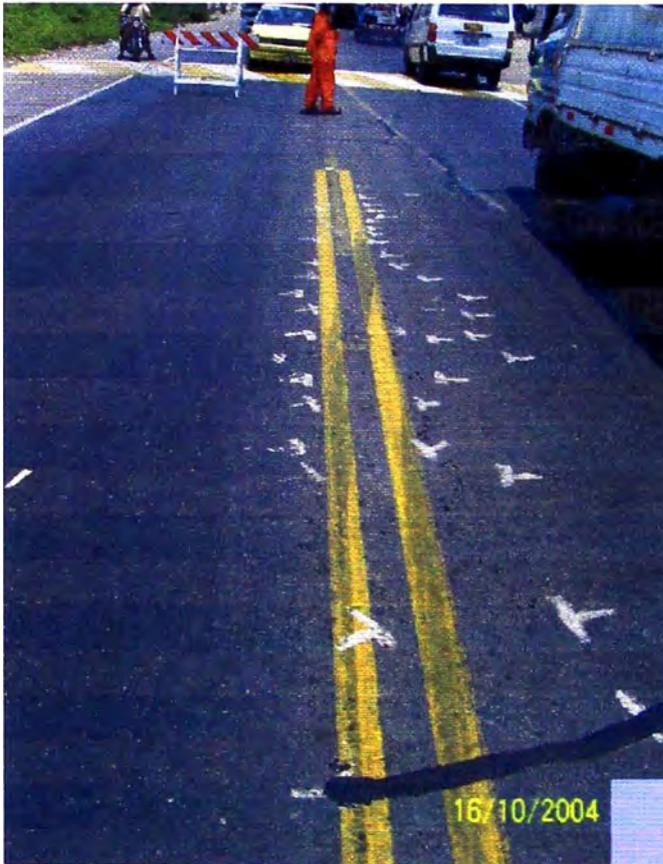
VISTA SEÑALIZACION DE FISURAS  
ENCONTRADAS QUE SERAN TRATADAS

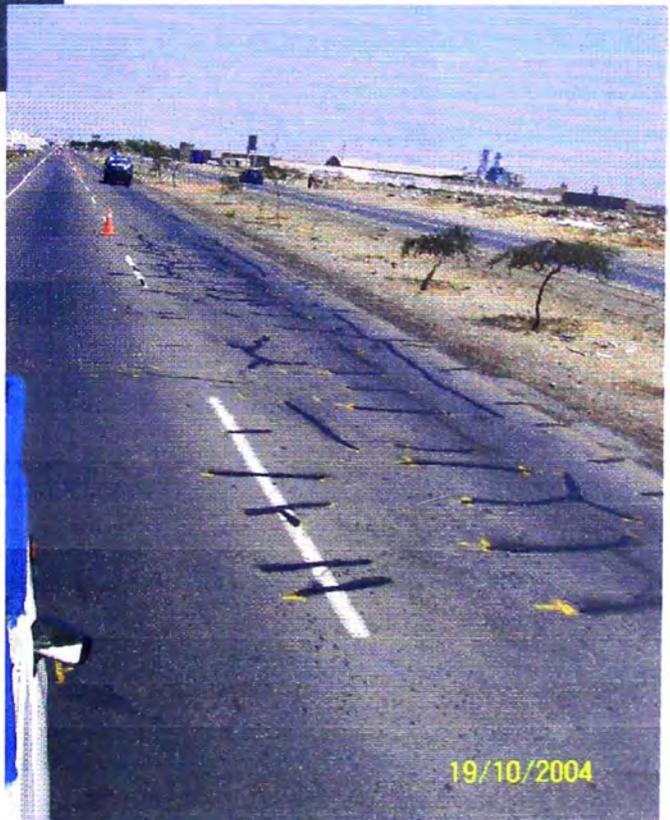
VISTA DEL ACABADO OBTENIDO DESPUES  
DE UN TRATAMIENTO DE FISURAS POR  
RUTEO.

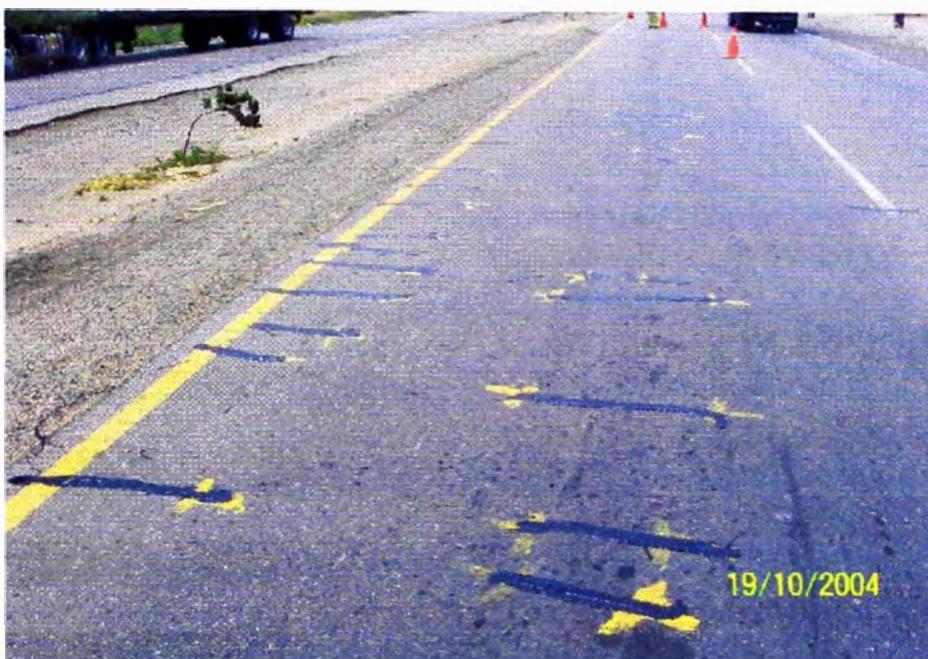
VISTA DEL ACABADO OBTENIDO DESPUES DE UN TRATAMIENTO DE FISURAS POR RUTEO.

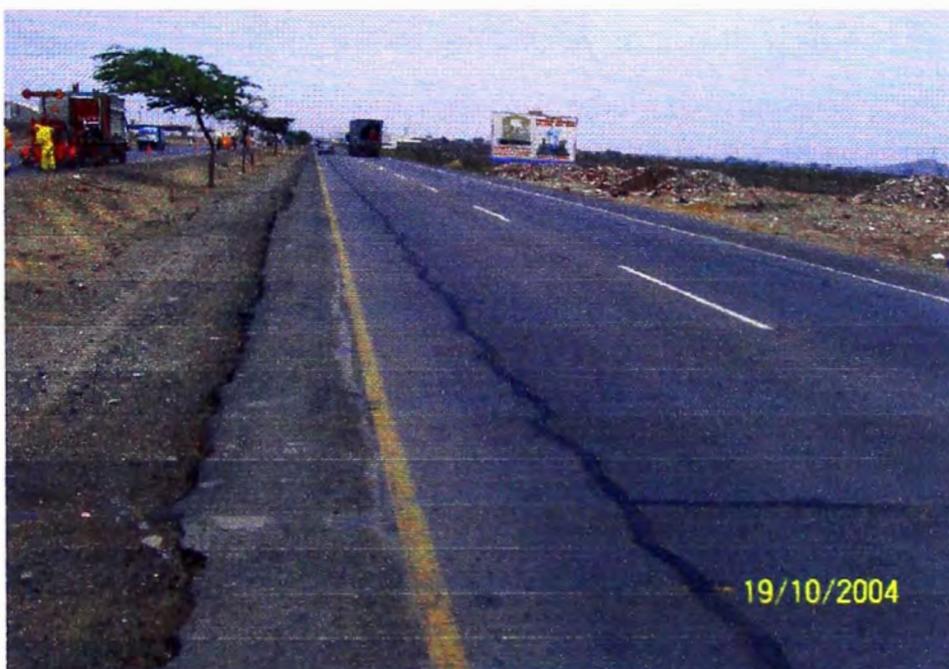
VISTA DEL ACABADO OBTENIDO DESPUES DE UN TRATAMIENTO DE FISURAS POR RUTEO. ESTA FISURA ES LONGITUDINAL

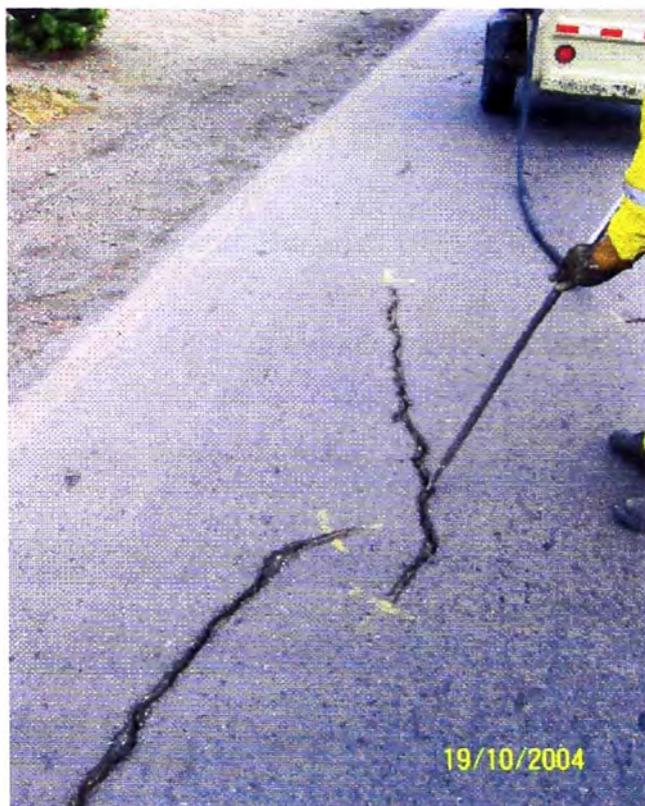
FISURAS ESTRUCTURALES DESPUES DE HABER SIDO RUTEADAS. SE APRECIA LA APLICACIÓN DEL SELLANTE ELASTOMERICO A PRESIÓN ASEGURANDO LA ADECUADA PENETRACION.
