UNIVERSIDAD NACIONAL DE INGENIERÍA
FACULTAD DE INGENIERÍA CIVIL

**EVALUACIÓN SUPERFICIAL DE LA CARRETERA
CAÑETE - YAUYOS - CHUPACA CON EL MÉTODO
DEL PCI TRAMO KM. 74 + 000 – KM. 79 + 000**

INFORME DE SUFICIENCIA

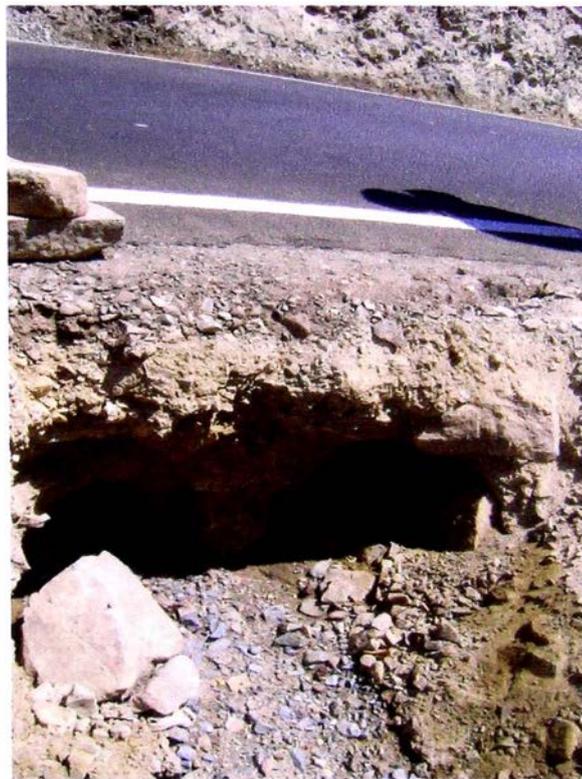
Figura N° R-03: Panel fotografico de drenaje inadecuado en el tramo de estudio
Fuente: Elaboración Propia

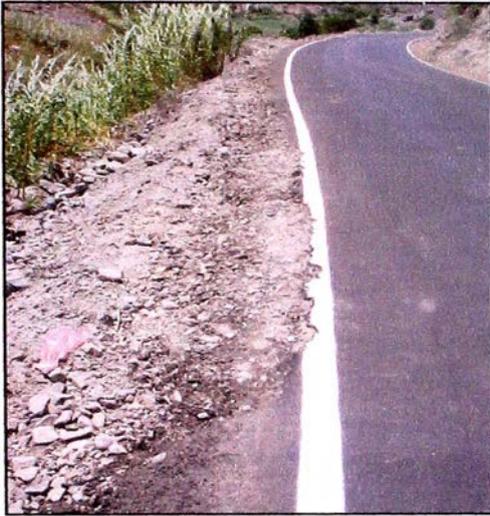
FIGURA A1-01: Fotografía de Inspección de Campo / Falla 07 (Grieta de Borde); originado por la no existencia de bermas laterales ya que el desnivel de la calzada con el terreno adyacente provocan que al paso de los vehículos falle la estructura. (Progresiva 74 + 200 - 74 + 300)

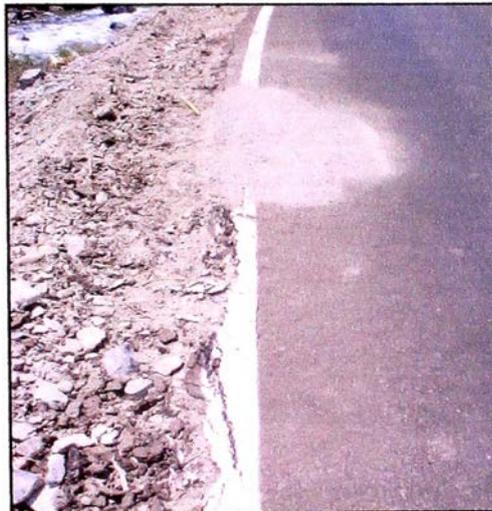
FIGURA A1-02: Fotografía de Inspección de Campo / Falla 11 (Parcheo); reparación resiente de la carpeta asfáltica, reemplazando así el pavimento deteriorado. (Progresiva 74 + 200 - 74 + 300)

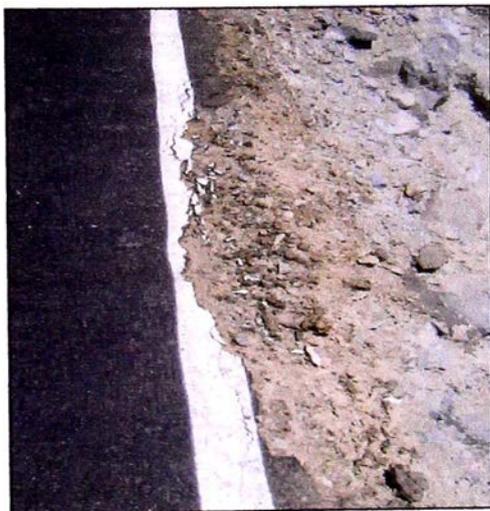
FIGURA A1-03: Fotografía de Inspección de Campo / Falla 07 (Grieta de Borde); originado por la no existencia de bermas laterales ya que el desnivel de la calzada con el terreno adyacente provocan que al paso de los vehículos falle la estructura. (Progresiva 74 + 300 - 74 + 400)

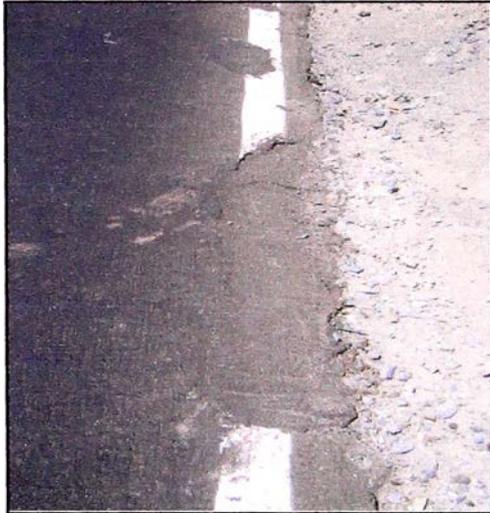
FIGURA A1-04: Fotografía de Inspección de Campo / Falla 11 (Parcheo); reparación resiente de la carpeta asfáltica, reemplazando así el pavimento deteriorado. (Progresiva 74 + 300 - 74 + 400)

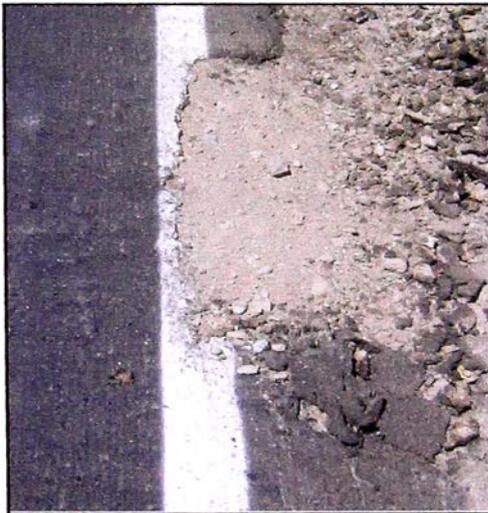
FIGURA A1-05: Fotografía de Inspección de Campo / Falla 07 (Grieta de Borde); originado por la no existencia de bermas laterales ya que el desnivel de la calzada con el terreno adyacente provocan que al paso de los vehículos falle la estructura. (Progresiva 74 + 400 - 74 + 500)

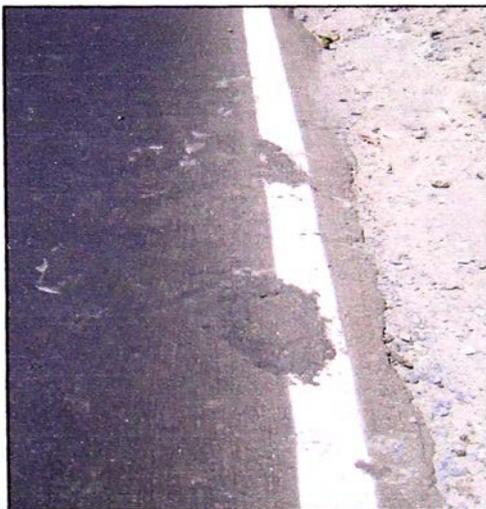
FIGURA A1-06: Fotografía de Inspección de Campo / Falla 11 (Parcheo); reparación resiente de la carpeta asfáltica, reemplazando así el pavimento deteriorado. (Progresiva 74 + 400 - 74 + 500)

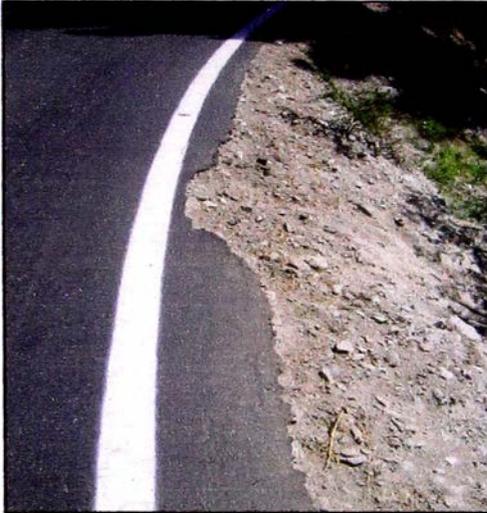
FIGURA A1-07: Fotografía de Inspección de Campo / Falla 07 (Grieta de Borde); originado por la no existencia de bermas laterales ya que el desnivel de la calzada con el terreno adyacente provocan que al paso de los vehículos falle la estructura. (Progresiva 74 + 500 - 74 + 600)

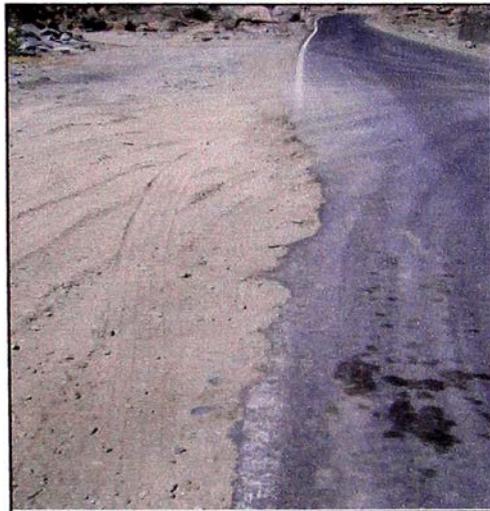
FIGURA A1-08: Fotografía de Inspección de Campo / Falla 07 (Grieta de Borde); originado por el tráfico de vehículos que transitan perpendicularmente a la vía (Progresiva 76 + 400 - 76 + 500)

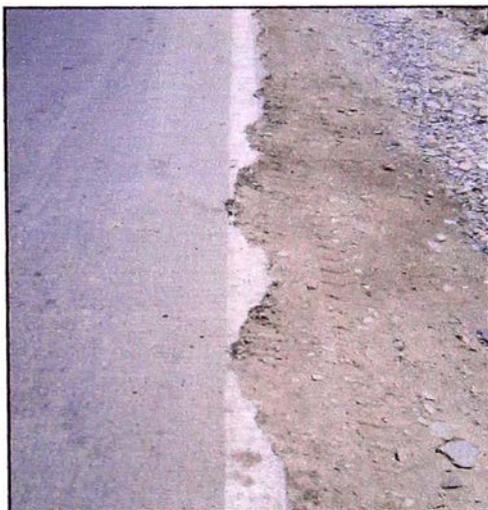
FIGURA A1-09: Fotografía de Inspección de Campo / Falla 07 (Grieta de Borde); originado por el tráfico de vehículos que transitan perpendicularmente a la vía (Progresiva 76 + 600 - 76 + 700)

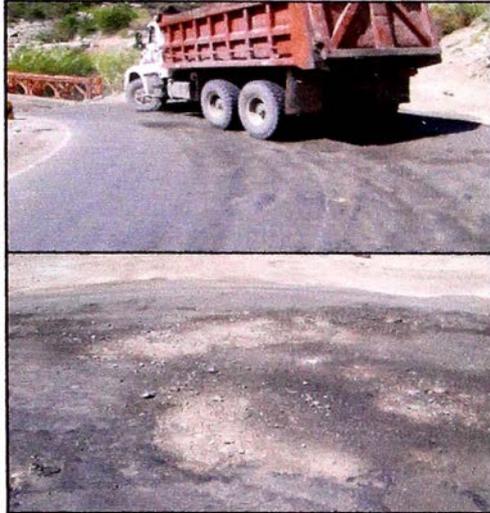
FIGURA A1-10: Fotografía de Inspección de Campo / Falla 01 (Piel de Cocodrilo severo); originado por la sobrecarga puntual sobre el pavimento y la presencia de humedad en la zona.
(Progresiva 77 + 700 - 77 + 800)

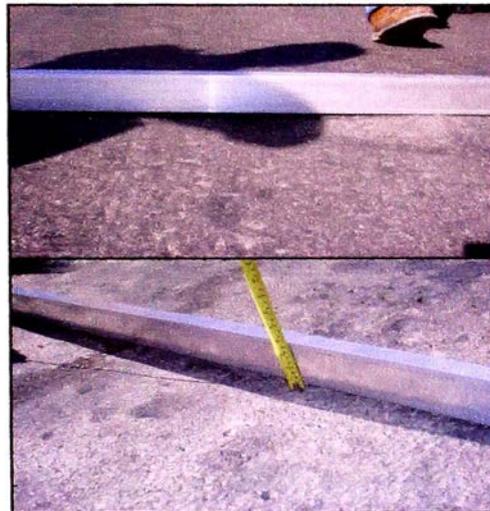
FIGURA A1-11: Fotografía de Inspección de Campo / Falla 15 (Ahuellamiento); originado por la sobrecarga longitudinal en la carretera.
(Progresiva 78 + 300 - 78 + 500)

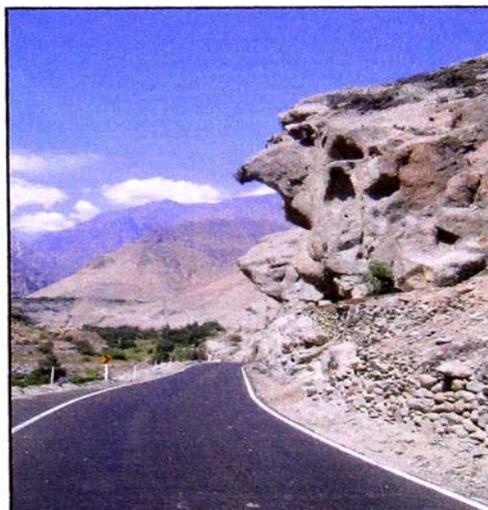
FIGURA A1-12: Fotografía de Inspección de Campo / Se observa los pronunciados taludes a lo largo de la vía, donde el desprendimiento de pequeñas partículas nos alertan de posibles fallas que pueden causar al pavimento.
(A lo largo de la tramo en estudio)

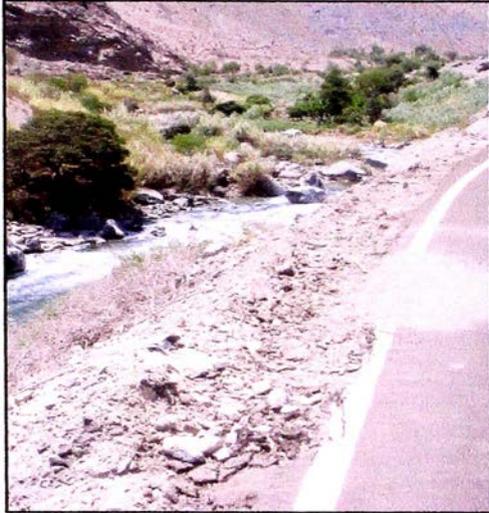
FIGURA A1-13: Fotografía de Inspección de Campo / Se observa los pronunciados taludes a lo largo de la vía hacia el río CAÑETE, donde el desprendimiento del material estabilizador nos alerta de posibles fallas que pueden causar al pavimento.
(A lo largo de la tramo en estudio)
