**UNIVERSIDAD NACIONAL DE INGENIERÍA**  
**FACULTAD DE INGENIERÍA CIVIL**

**EVALUACIÓN SUPERFICIAL DE LA CARRETERA  
CAÑETE-YAUYOS - CHUPACA CON EL MÉTODO DEL PCI  
TRAMO KM. 84+000 - KM. 89+000**

**INFORME DE SUFICIENCIA**

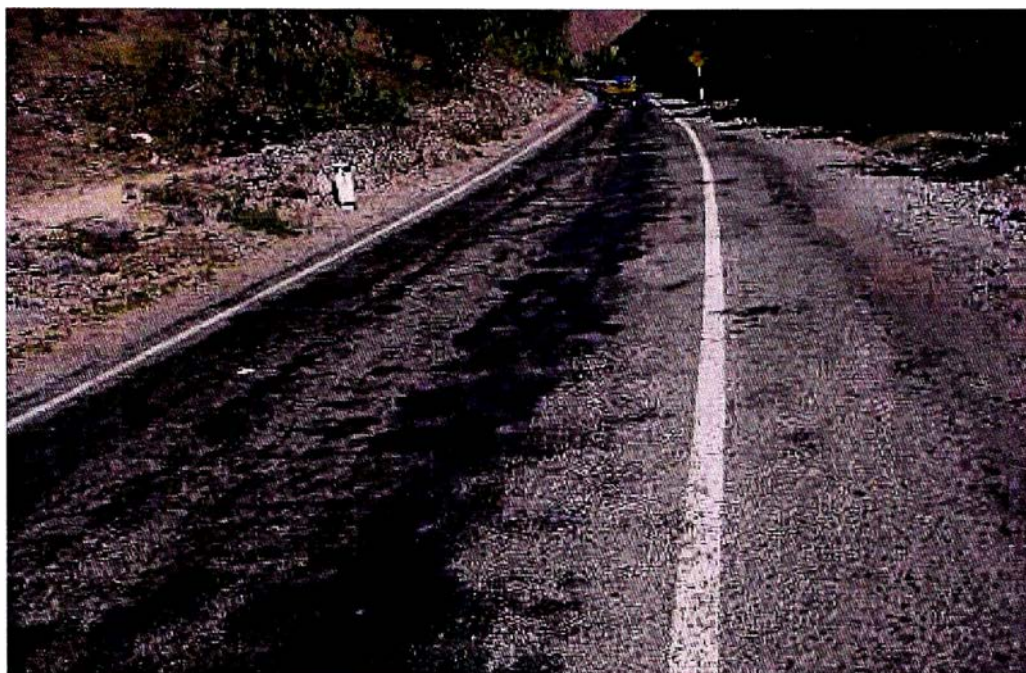
Km 84+000 Inicio de Tramo Exudación Leve

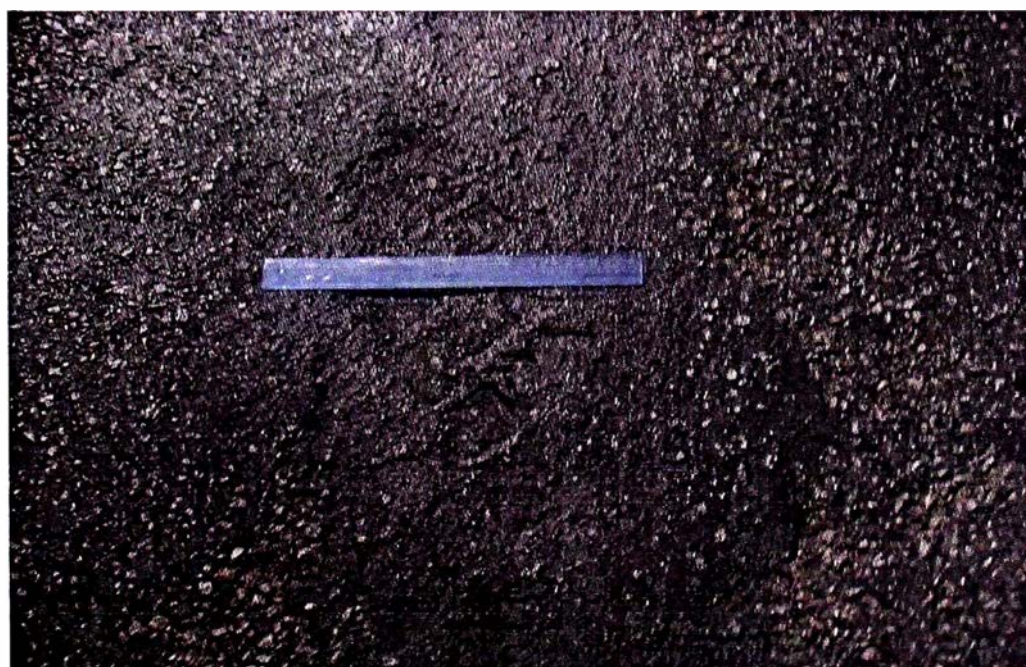
Km 84+150 Hundimiento

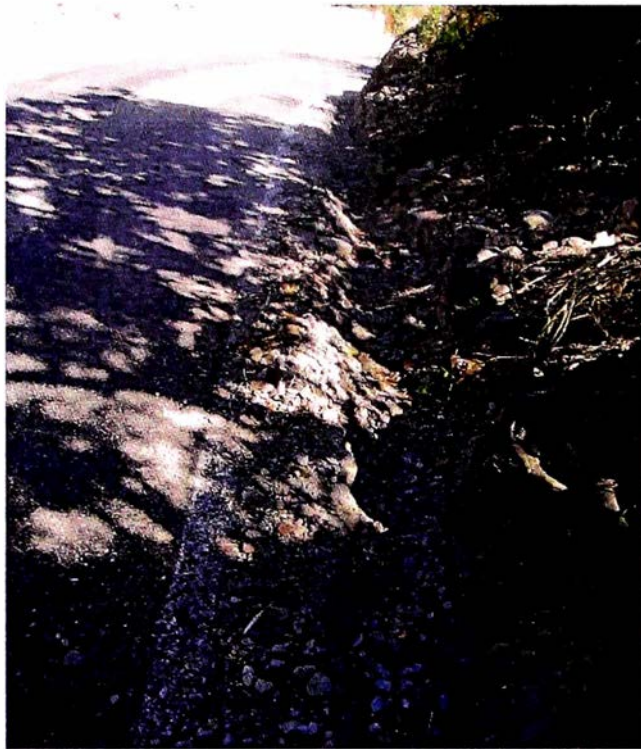
Km 84+600 Cuneta de tierra utilizado como canal de regadío

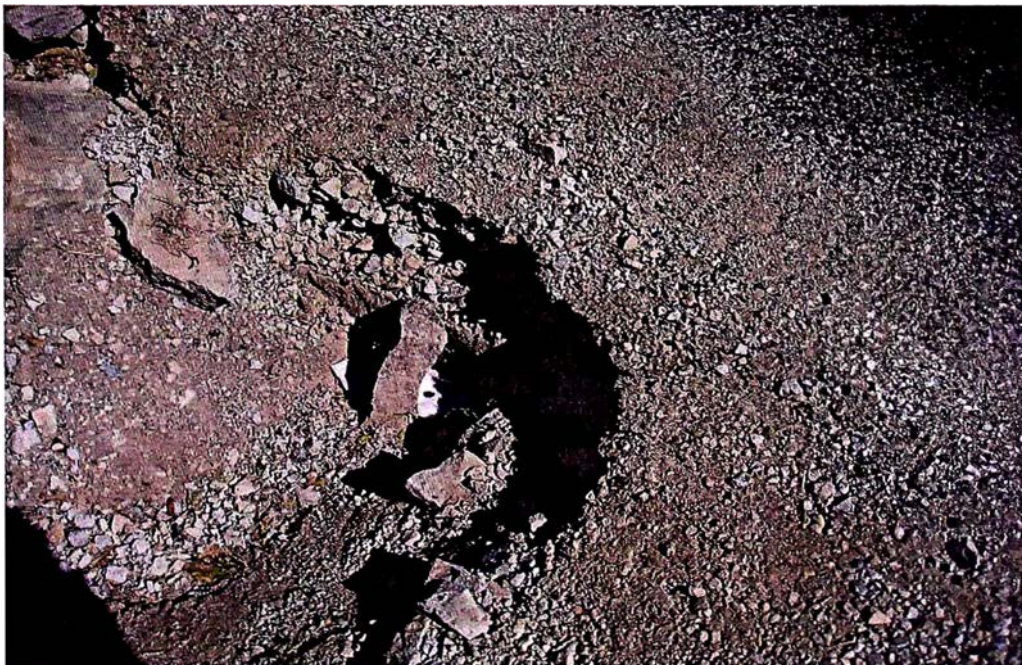
Km 84+620 Alcantarilla Artesanal

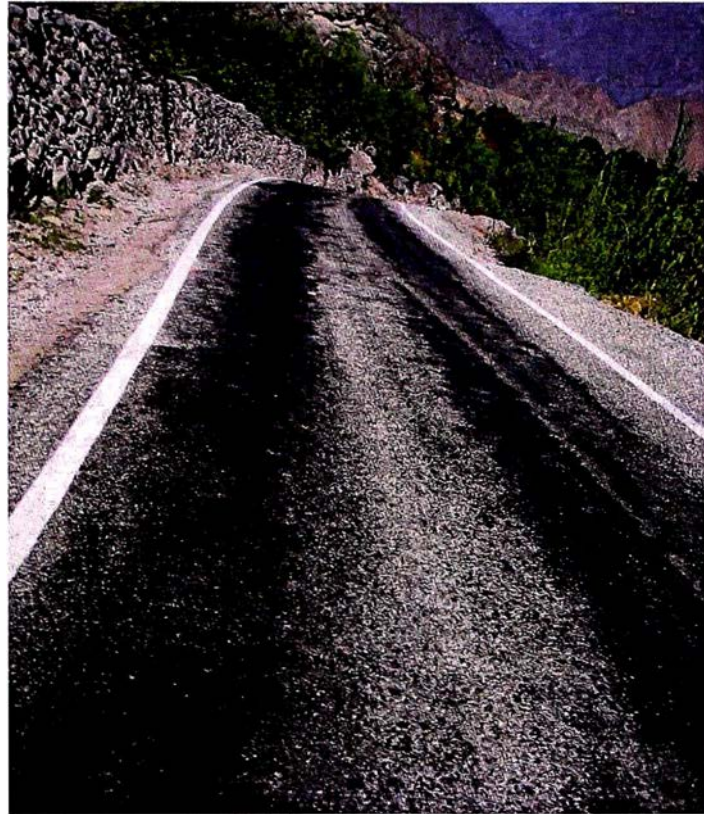
Km 84+700 Tramo con Exudación de asfalto Leve

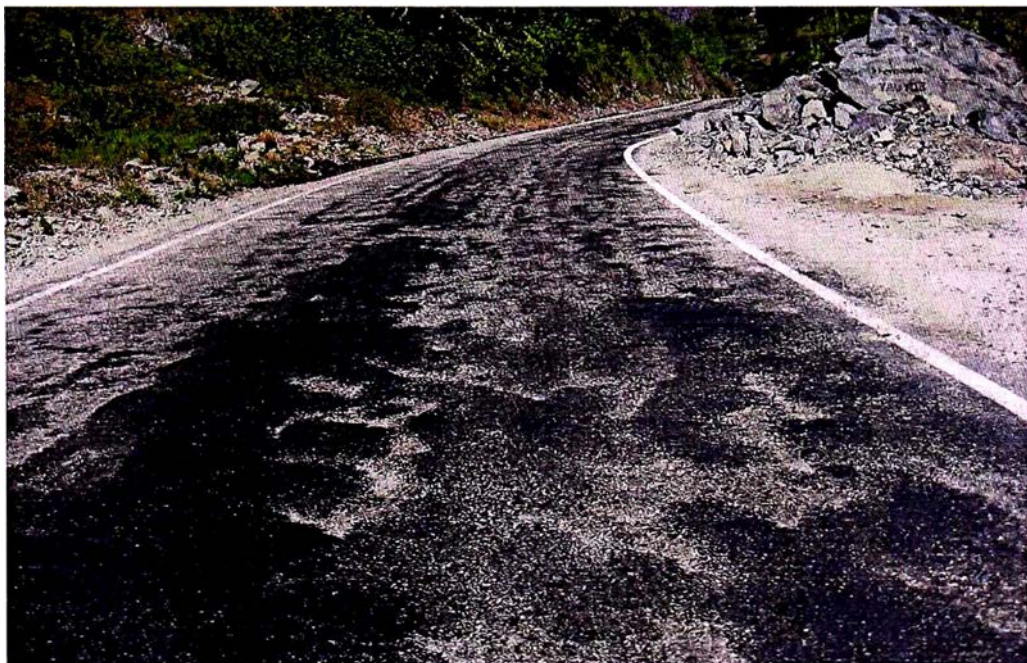
Km 85+300 Tramo con Exudación y Corrugación

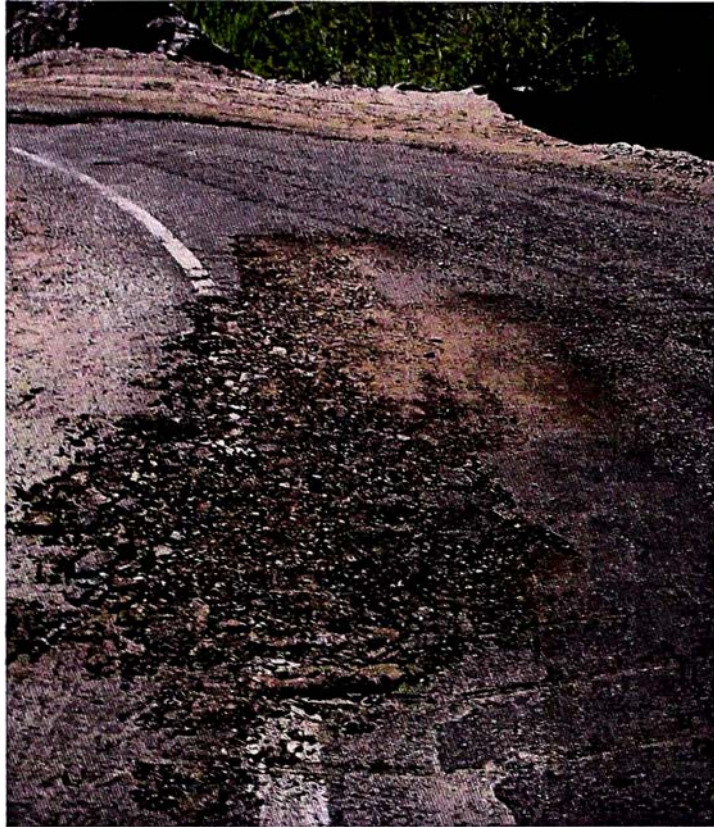
Km 85+350 Peladura y disgregación (Por paso de tractor Oruga)

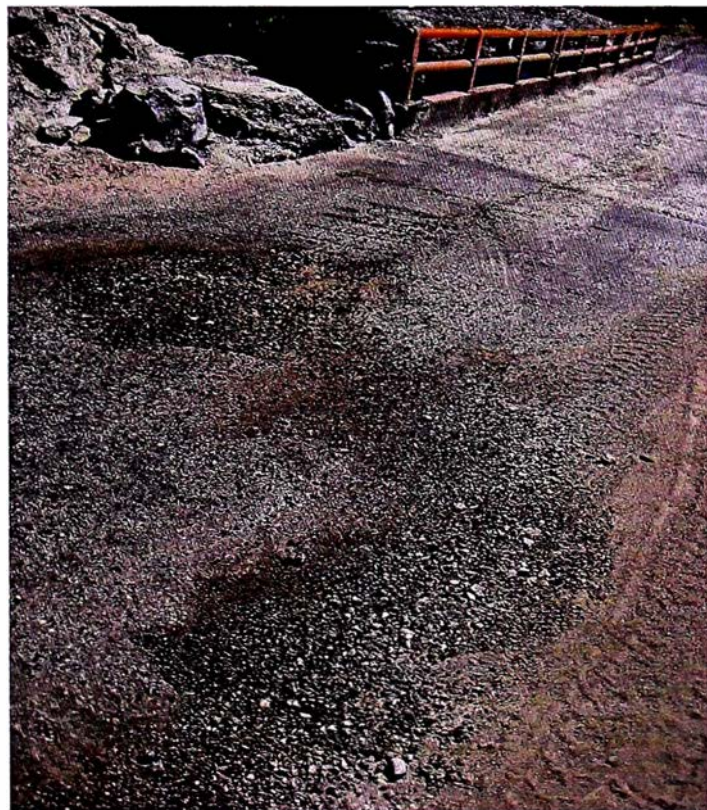
Km 85+370 Disgregación en curva ingreso de Puente

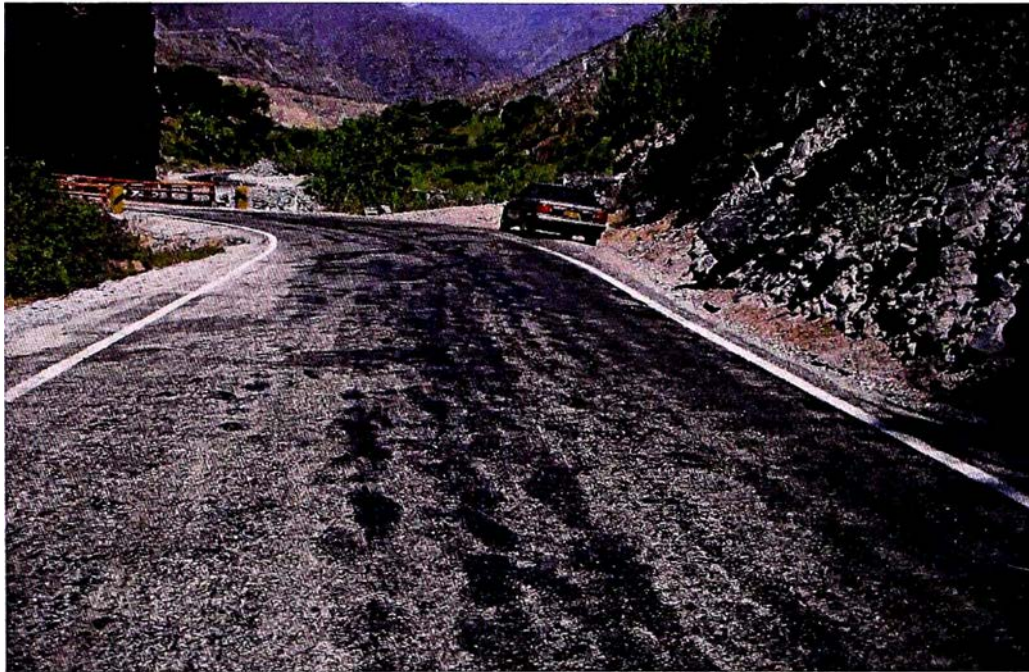
Km 85+410 Tramo con Exudación leve

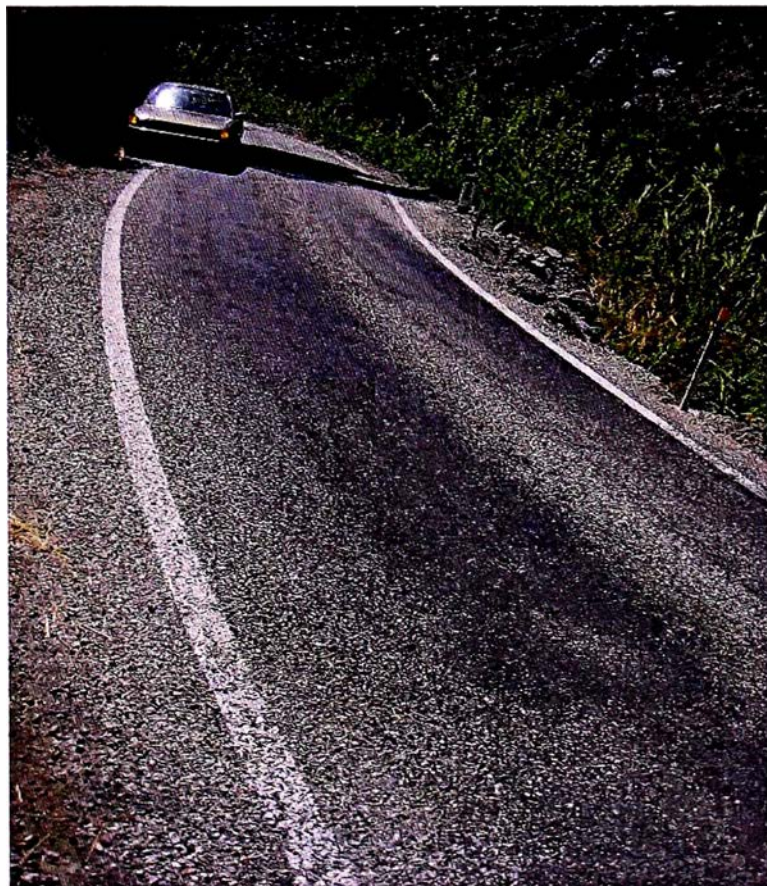
Km 86+000 Tramo en buen estado

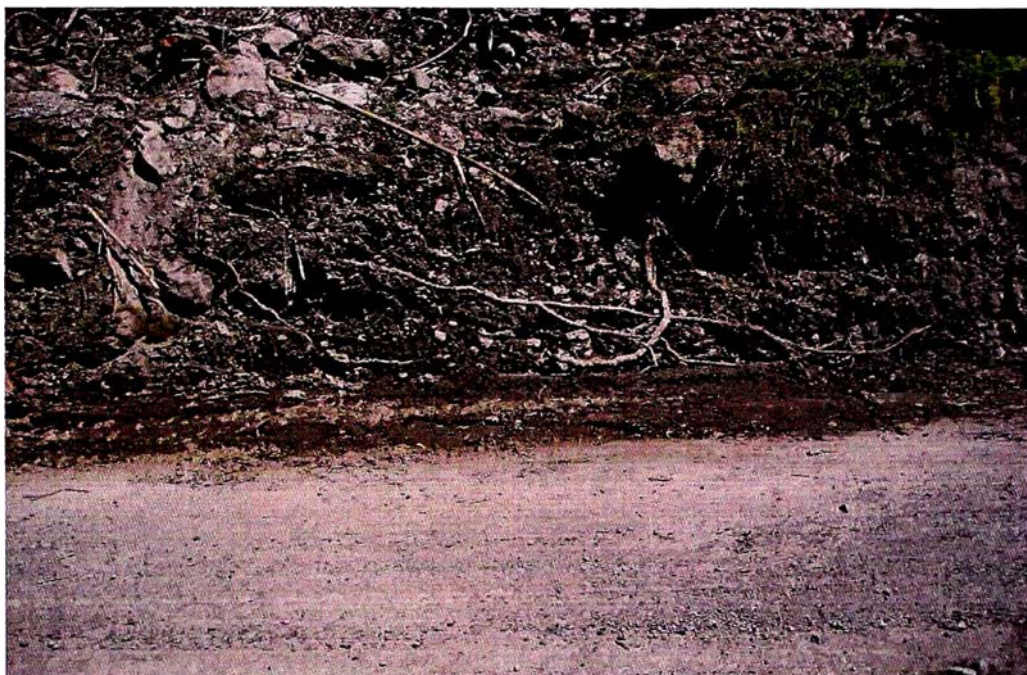
Km 86+200 Derrumbe por colapso de canal de regadío

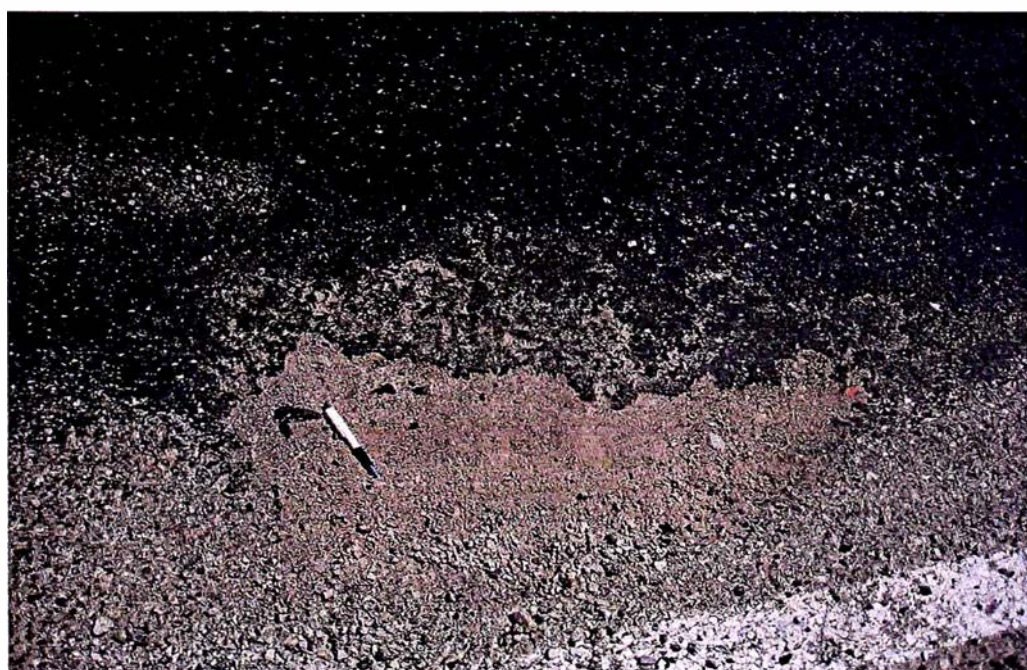
Km 86+410 Huevo

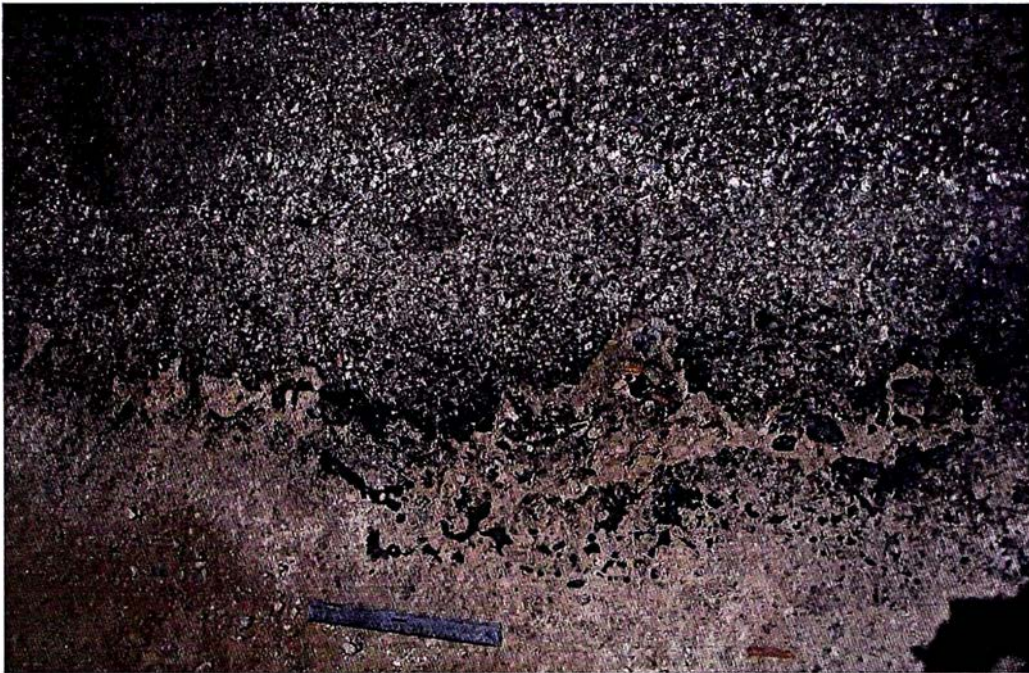
Km 87+050 Peladura en borde de pavimento

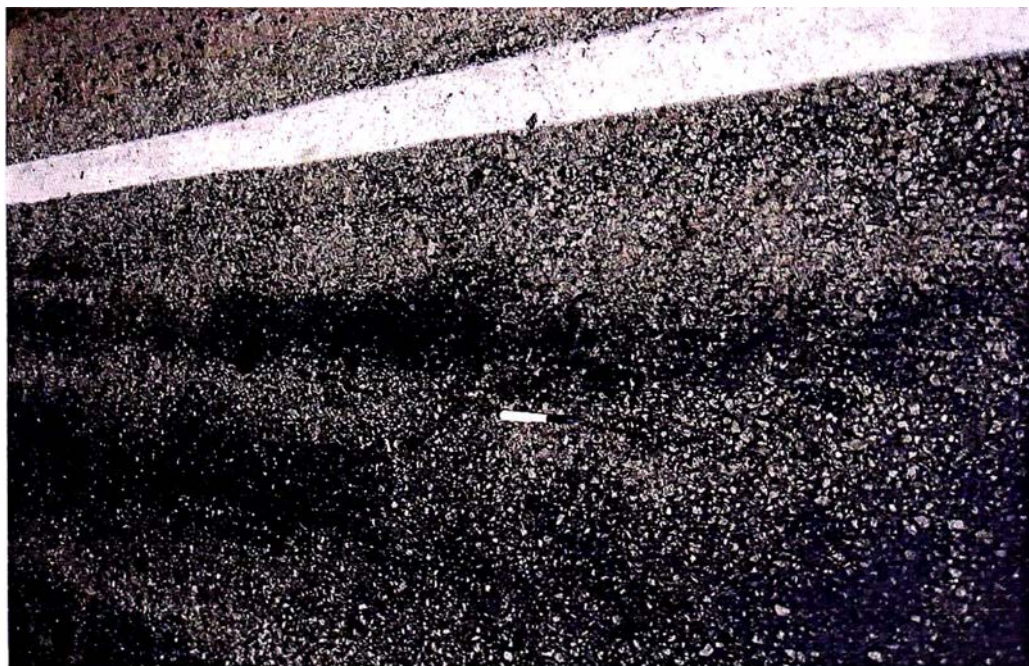
Km 87+180 Tramo con Exudación Moderada

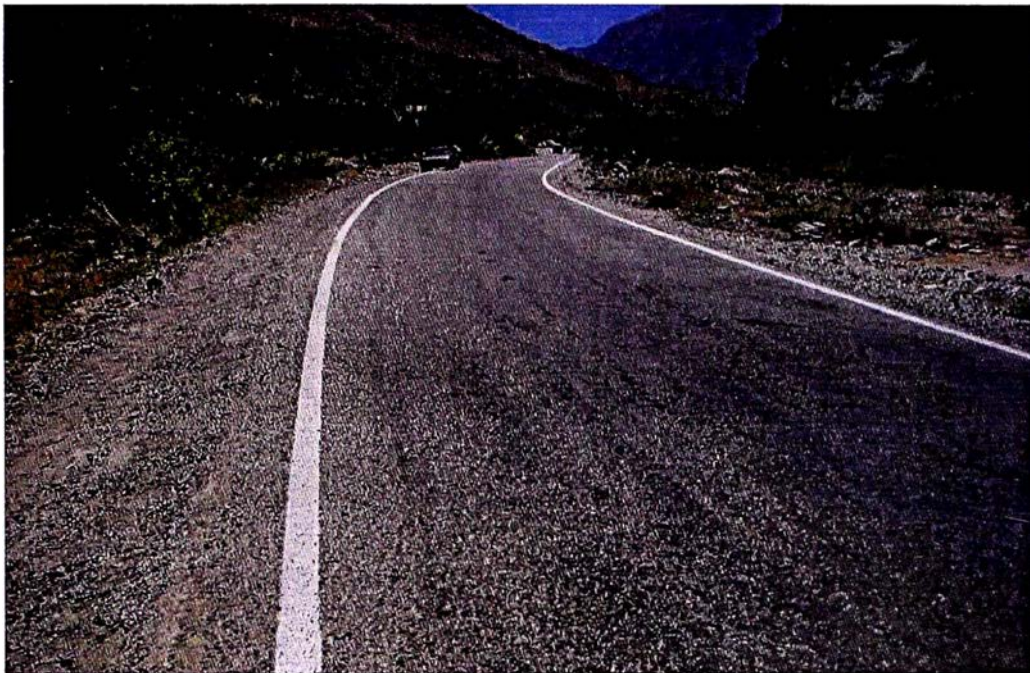
Km 87+700 Tramo en buen estado

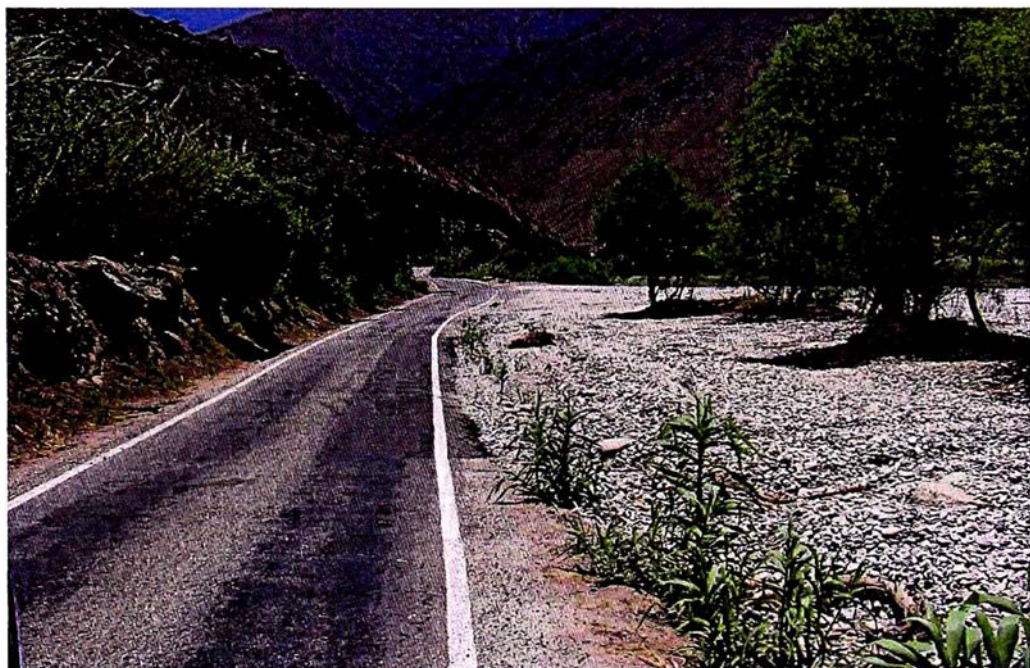
Km 88+500 Vista de tramo con zona Reparada y Parche,

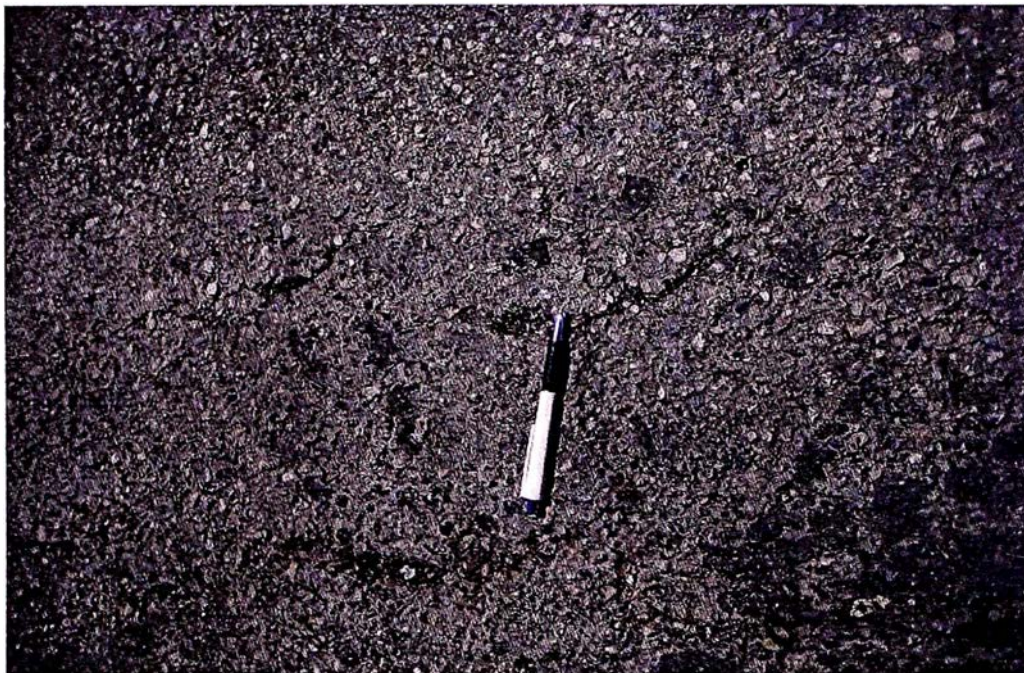
Km 88+900 Zona con fisura leve y puntual

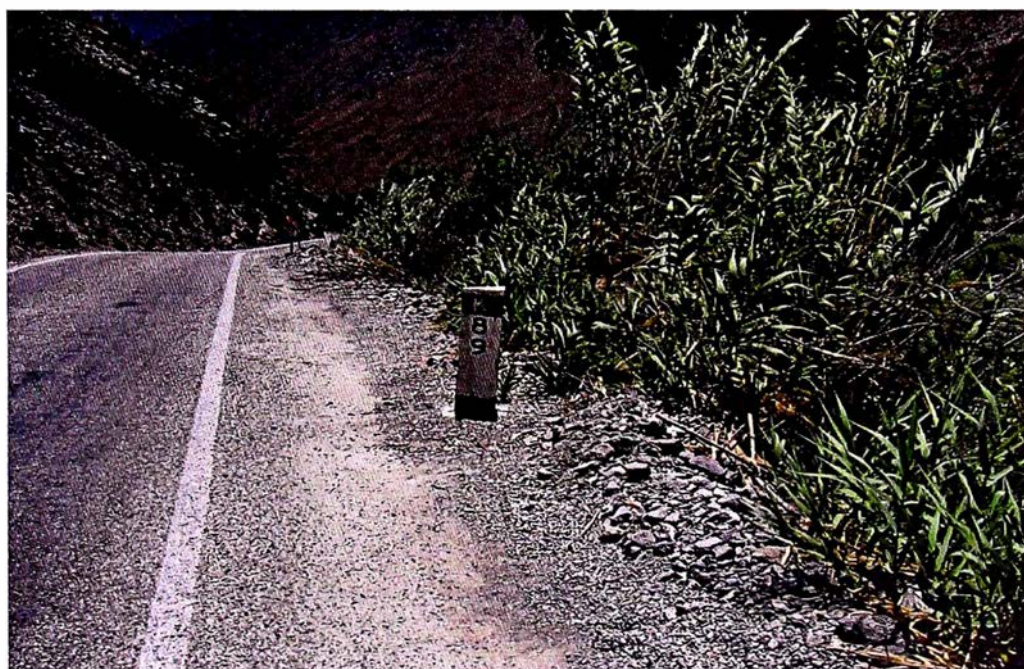
Km 89+00 Fin de tramo en buen estado
