**UNIVERSIDAD NACIONAL DE INGENIERIA  
FACULTAD DE INGENIERIA CIVIL**

**“CÁLCULO DEL ÍNDICE DE CONDICIÓN DEL PAVIMENTO  
CON IMÁGENES DEL VEHÍCULO AÉREO NO TRIPULADO”**

**JORGE OMAR CRUZ TORIBIO**

**2018**

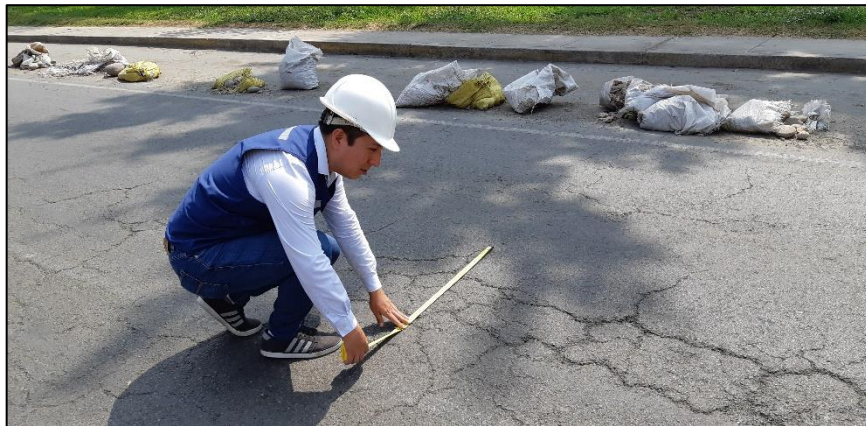
Figura N° 4.10 Piel de cocodrilo

Se identificaron las fallas de las 7 unidades de muestra, determinando su cantidad, grado de severidad y densidad. En general se encontraron 5 tipos de fallas, las cuales fueron: Piel de cocodrilo, grietas en bloque, parcheo, huecos, grietas longitudinales y transversales las cuales se pueden apreciar en las figuras 4.10, 4.11, 4.12 y 4.13.

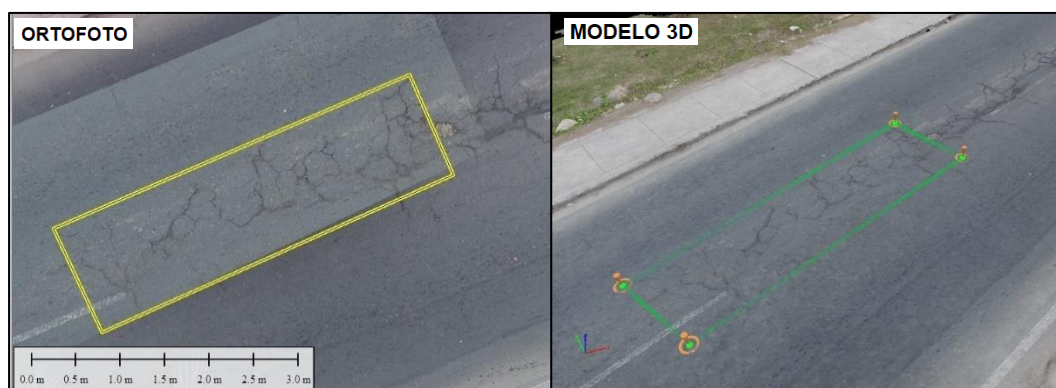
Figura N° 4.28 Falla piel de cocodrilo

La figura 4.28 muestra la falla piel de cocodrilo identificada en la ortofoto y en el modelo digital 3D. En el programa Pix4dMapper o en CAD se puede determinar los valores de ancho, longitud, o área de cada falla, para poder determinar su cantidad y posteriormente su densidad.

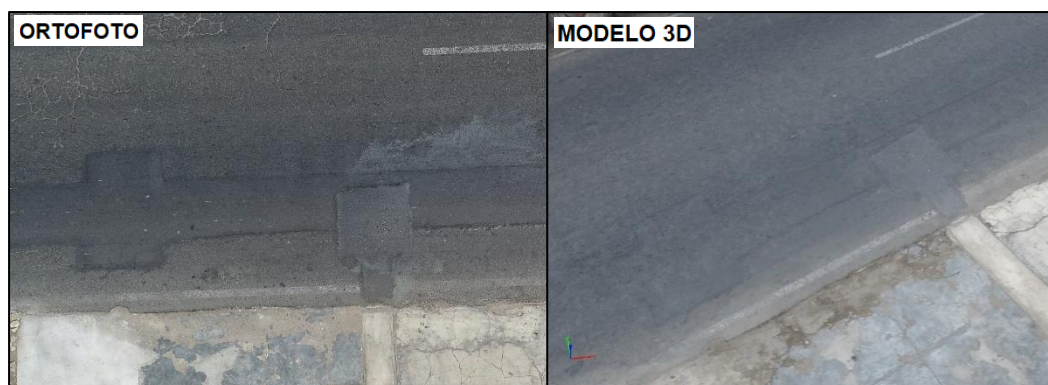
Figura N° 4.29 Falla Parcheo

Asimismo, se aprecia en la figura 4.29, la falla tipo parcheo encontrado en la vía producto de obras de saneamiento.

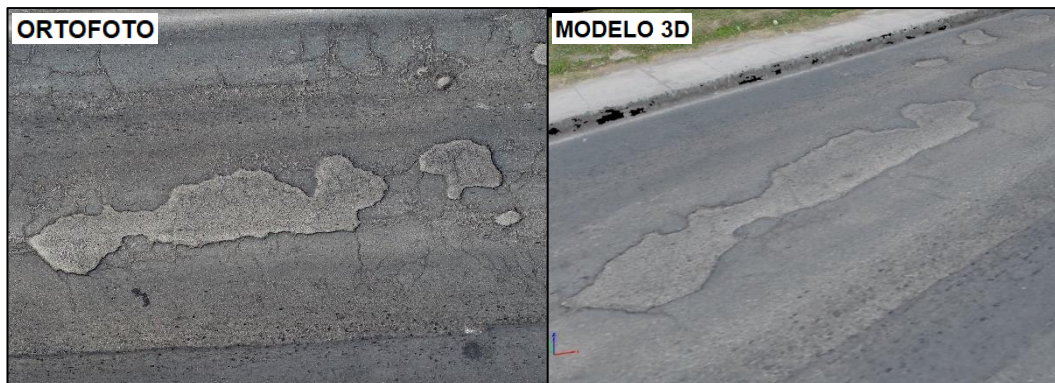
Figura N° 4.30 Falla Huecos

En la figura 4.30 se observa fallas tipo huecos encontrados en varias unidades de muestras, el cual evidencia el deterioro grave en el cual se encuentran algunos tramos de las vías y serán reflejados al determinar su índice PCI.

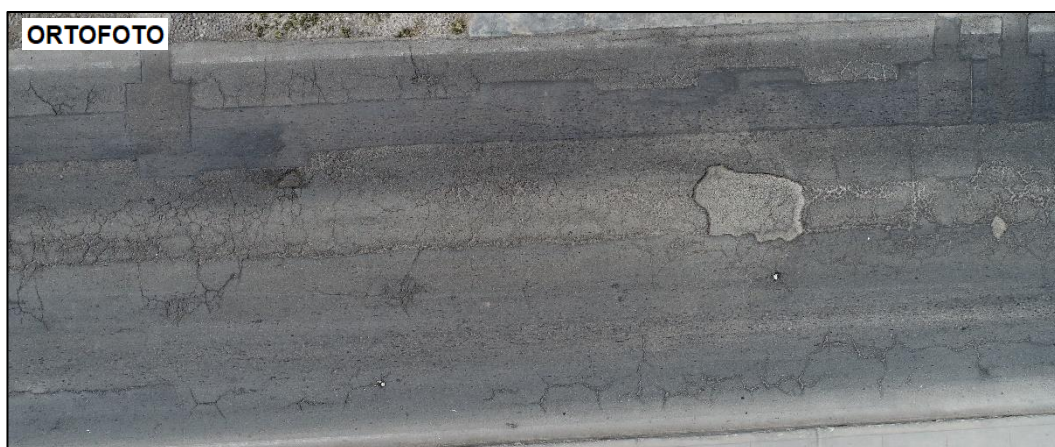
Figura N° 4.31 Fallas en la vía

La ortofoto que se aprecia en la figura 4.31 refleja en resumen el estado de la vía existente y la cantidad de fallas que se han identificado con sus respectivos metros. Además, se puede observar lo laborioso que resulta realizar la inspección en campo y determinar las medidas de cada tipo de falla, lo cual requeriría más personal de campo y por lo tanto mayores costos de mano de obra para obtener un mejor rendimiento.

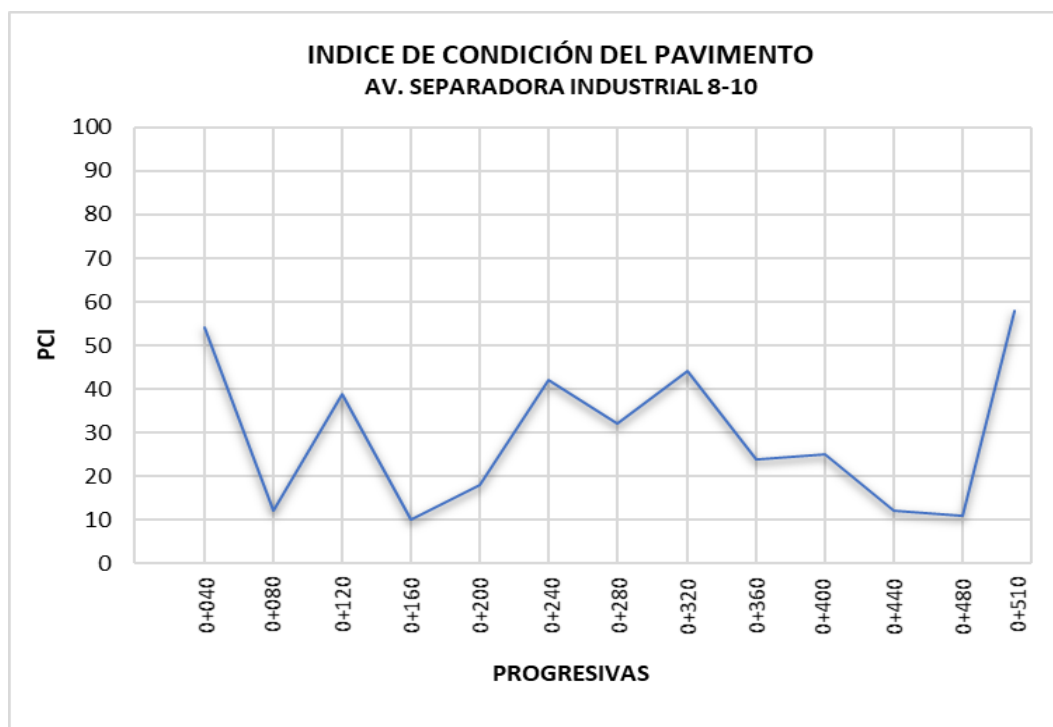
Figura N° 4.34 Perfil del PCI en vía de estudio

La siguiente figura 4.34 muestra el perfil de los índices de condición de pavimento de toda la vía en estudio.

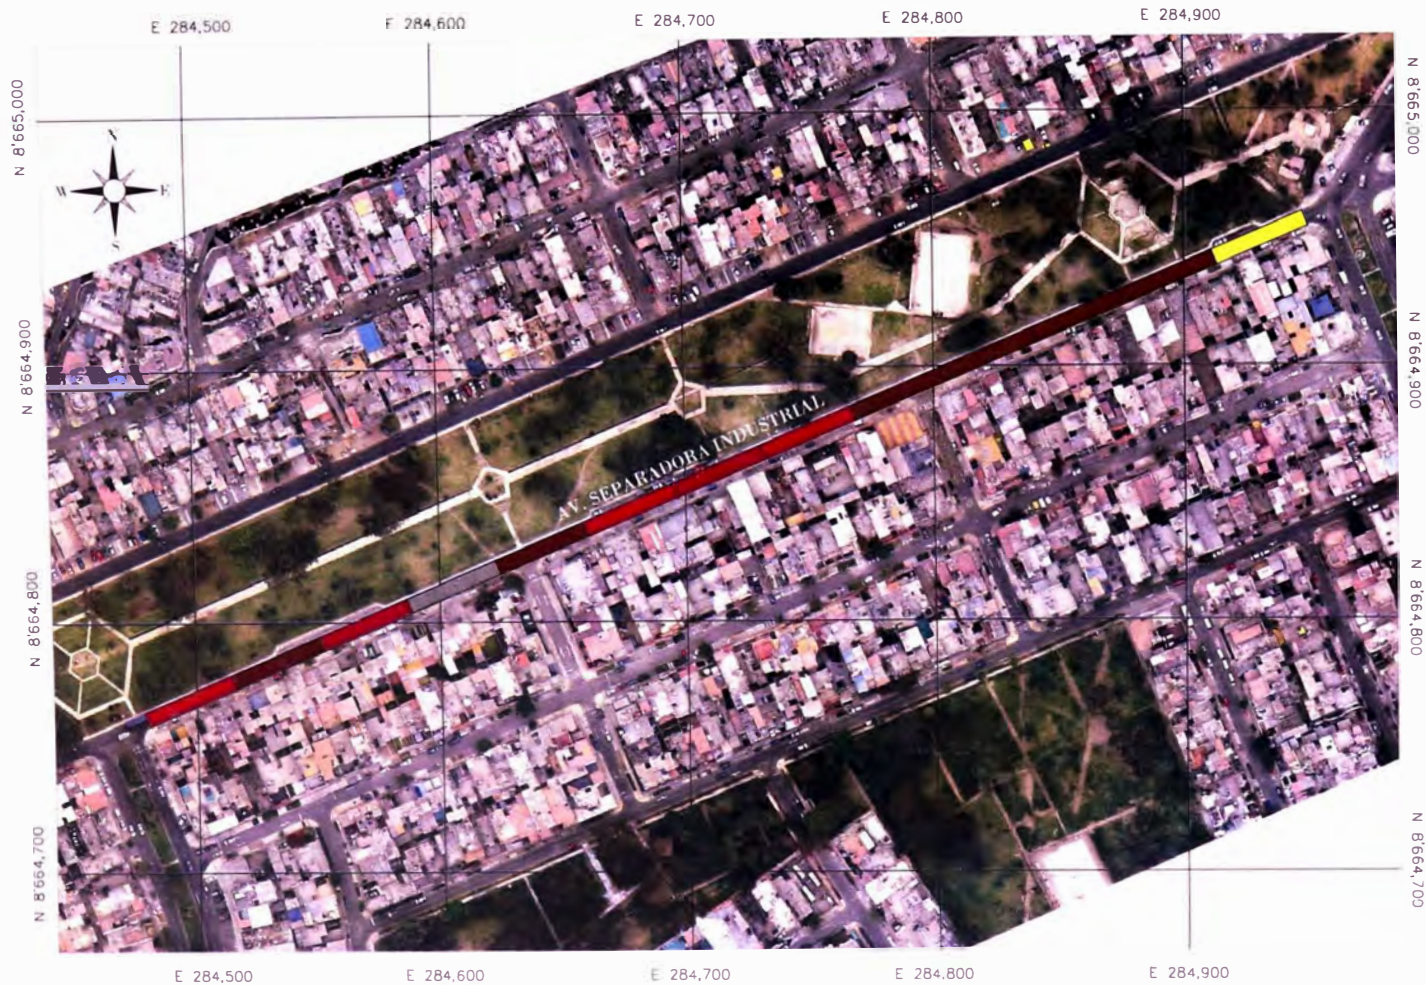
<b>TRANSITABILIDAD</b>	B.	REG	REG	MAL	MAL	B	REG	B	REG	REG	REG	REG	B
<b>VALOR DE PCI</b>	54	12	39	10	18	42	32	44	24	25	12	11	58
<b>CONDICIÓN DEL PAVIMENTO</b>	REG	MP	POB	FDO	MP	REG	POB	REG	MP	MP	MP	MP	B
