Universidad Nacional de Ingeniería
FACULTAD DE INGENIERIA MECANICA

**“ Estudio Metalurgico
de Recipientes de Gas
Licuado de Petróleo
GLP de 11 Kg ”**

T E S I S

LIMA - PERU - 1988

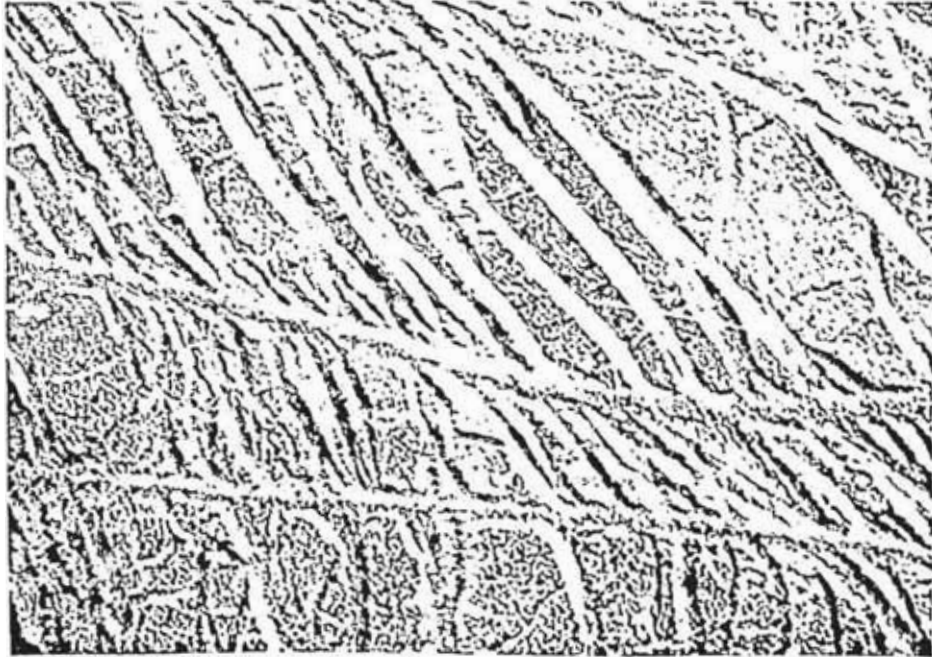
Fig.6. _Aparición de bandas de Lüders

Desde un punto de vista práctico, este fenómeno no afecta sensiblemente la estampabilidad, pero produce una deformación localizada que puede actuar como un concentrador de tensión.

Este defecto puede eliminarse de dos maneras: introduciendo nuevas dislocaciones o eliminando los solutos ancladores de estas, o inmovilizándolos.

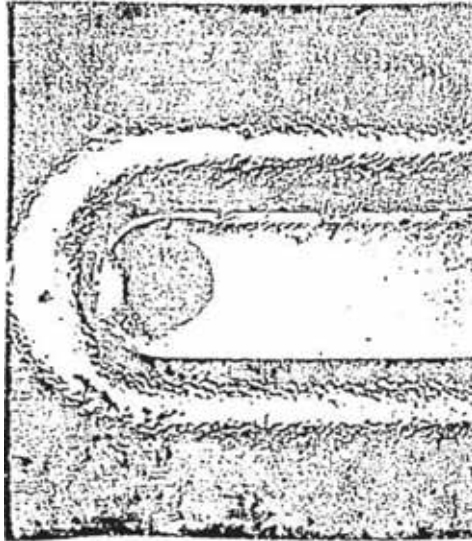
Además de las bandas de Lüders ya mencionadas, existe otro defecto que afecta la calidad de la superficie de las piezas embutidas y que debe eliminarse. Es el denominado "piel de naranja", el cual consiste en una rugosidad excesiva producida por un tamaño de grano demasiado grande; este defecto se muestra en la fig. 7. Su control es muy sencillo, pero una disminución del tamaño de grano provocará un aumento de la tensión

Fig. 7.- "Piel de naranja" en una plancha de
acero.

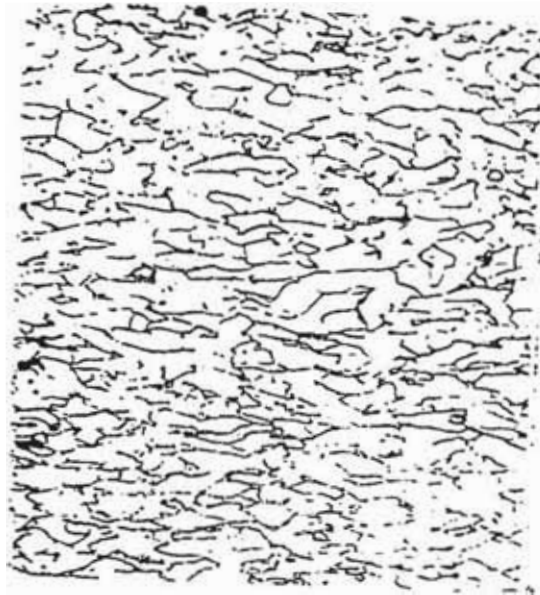
Fig. 15.- Micrografía mostrando granos alargados
en zona de adelgazamiento.

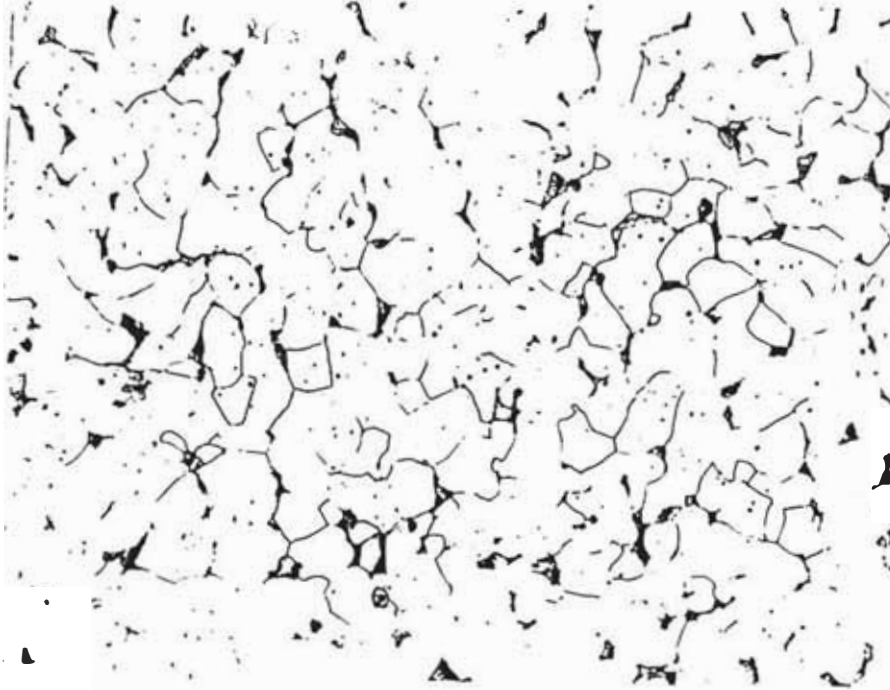
En la zona (3) o próxima a la zona ecuatorial, se da un aumento de espesor, tal como se comprueba en la Tabla III, producidas por las tensiones de compresión desarrolladas por la reducción del diámetro que se produce en esta zona de la plancha en el proceso de embutición. La microestructura del material en esta zona del casquete se muestra en la fig. 16 .

Fig. 16.- Micrografía mostrando estructura en zona de aumento de espesor.

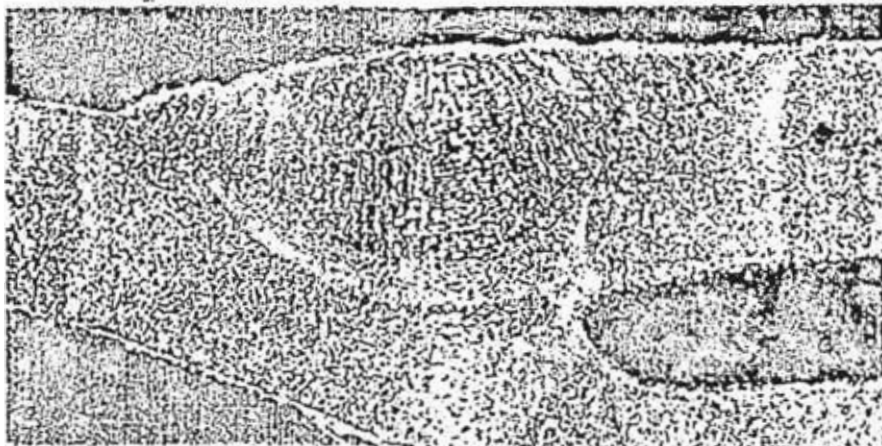
Fig. 17 Macrografía de soldadura circunferencial.

En esta macrografía se puede apreciar claramente las 3 zonas que se presentan siempre en una unión soldada: la del metal de aporte, la zona afectada por el calor (ZAC), y la del metal base.

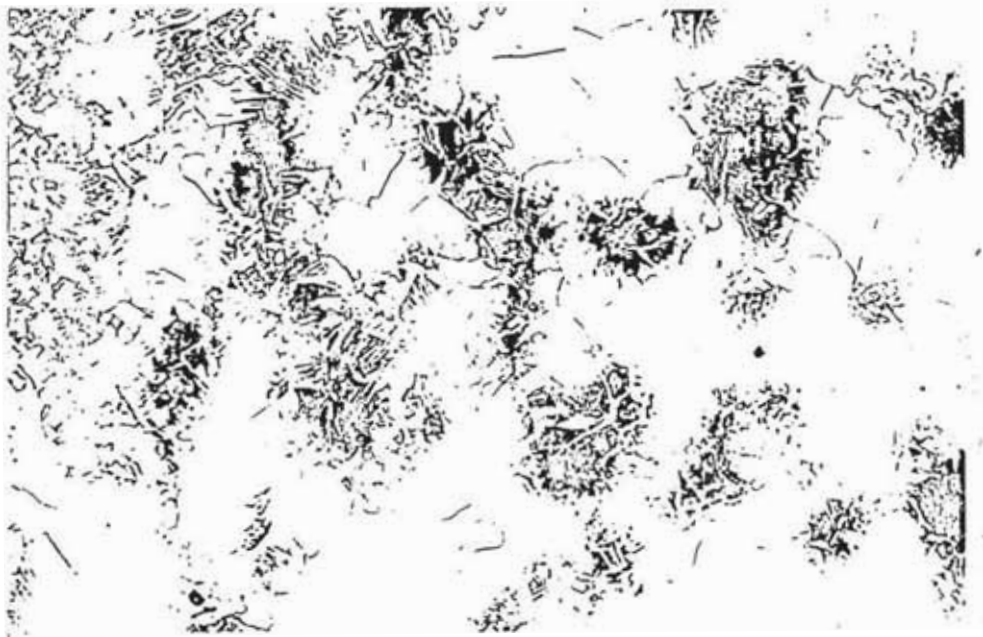
II. La estructura sobrecalentada mostrada en la micrografía de la fig. 20. Los granos de hierro del metal base cerca a la separación base/aporte, enfriaron desde una T_2 para dar una precipitación Widmannstätten de ferrita en una matriz perlítica. La proporción de perlita-ferrita es mucho más alta que la que existía en el metal base. Este efecto es usualmente observado cuando la austenita se ha enfriado rápidamente desde una alta temperatura.

fig. 20.- Estructura sobrecalentada en la ZAC

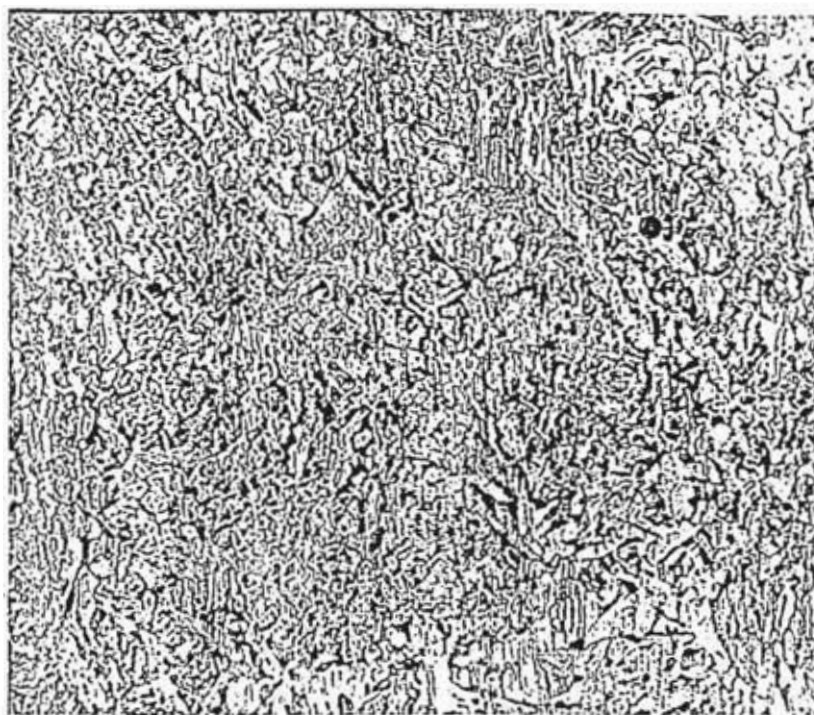
Como se puede apreciar en la fig.31 ,la microestructura del material después de este recocido permanece sin alteraciones en la zona de soldadura, presentando la original estructura de Widmansttaten relativamente frágil.

Fig.31 Estructura después de alivio de tensiones
