**UNIVERSIDAD NACIONAL DE INGENIERÍA  
FACULTAD DE INGENIERÍA AMBIENTAL**

**“EVALUACIÓN DE LOS DAÑOS OCASIONADOS EN  
EL SISTEMA DE ABASTECIMIENTO DE AGUA DEBIDO AL  
TERREMOTO DEL 15 DE AGOSTO DE 2007 EN LA  
PROVINCIA DE PISCO”**

**TESIS**

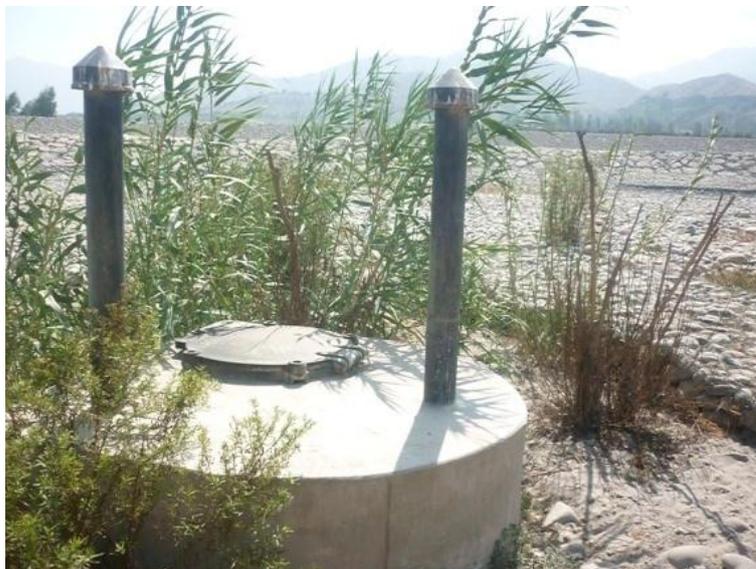
Fotografía 1: Tapa de la cámara de la galería filtrante.

En la fotografía N° 1, se muestra la parte exterior de la cámara de inspección de la galería filtrante ubicada en el lecho del río Pisco a la altura de Humay. En la fotografía N° 2, se muestra como ingresa el agua por las paredes que se agrietaron como consecuencia del movimiento del suelo.

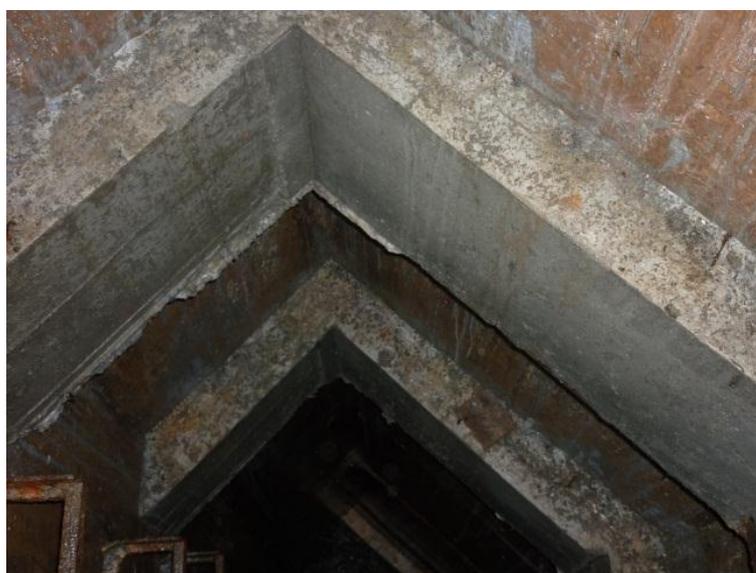
Fotografía 4: Vigas de refuerzo en la cámara agrietada.

En la fotografía N° 4, se muestra la cámara de la galería filtrante donde hicieron una rehabilitación para solucionar las grietas provocadas por el sismo. Se nota unas vigas; si bien solucionan la parte estructural, pero no llegaron a solucionar la hidráulica ya que el agua sigue filtrándose pero en menor proporción.

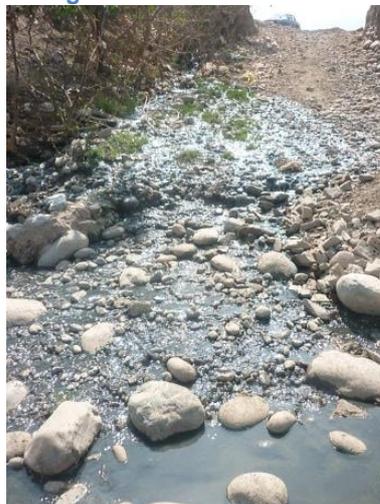
Fotografía 6: Descarga directa al río cerca de la galería filtrante.

En la fotografía N° 5, se muestra la población de Humay; y en la fotografía N° 6, se muestra el punto de descarga de aguas residuales sin tratamiento ninguno al río Pisco, justo donde se ubican las galerías filtrantes Cabeza de Toro que capta el agua del río Pisco. Es evidente que el agua del río tiene altas concentraciones de coliformes que ingresan a la galería por las grietas que estas tienen en las paredes de las cámaras. Para evitar esta contaminación se aisló varios tramos de la galería, dejándolos inoperativos.

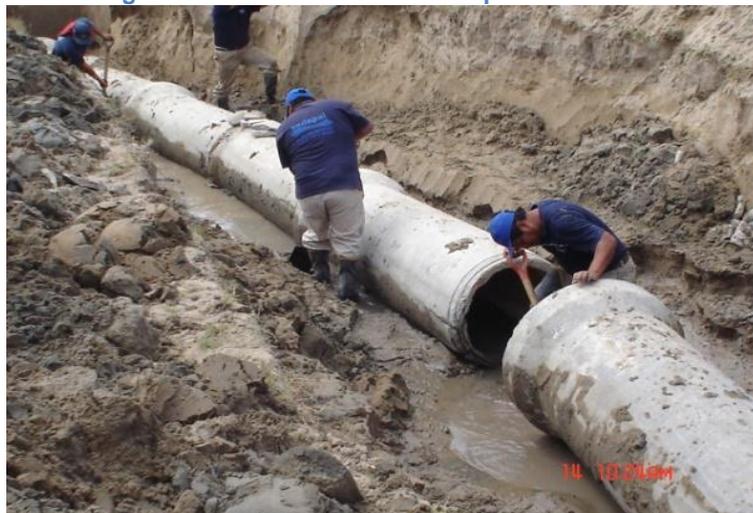
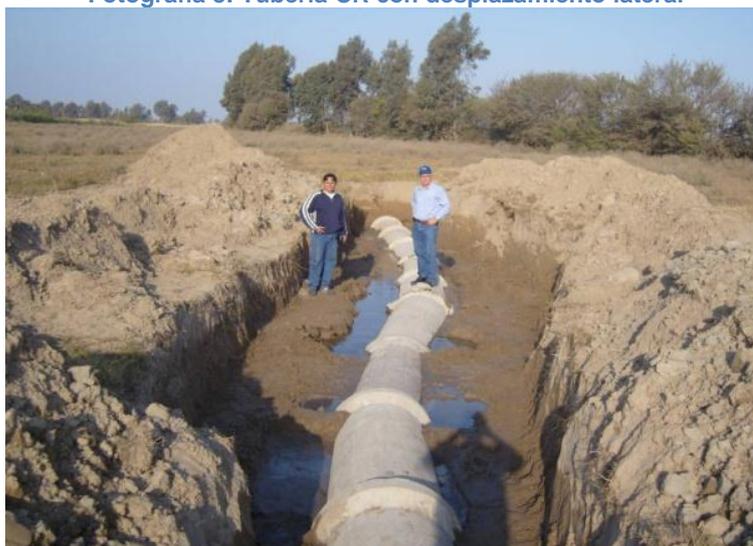
**Fotografía 7: Tubería de CR con desplazamiento lateral**

**Fotografía 8: Tubería CR con desplazamiento lateral**

En la fotografía N° 7 y 8 se ve cómo se produce desplazamiento horizontal de la tubería. Estos se separan en las uniones flexibles con anillo de jebes. Para rehabilitar, se tiene que excavar toda la zona afectada. Sería diferente si tuvieran uniones fijas estos no se separarían cada tubería sino en puntos ya establecidos, la colocación de disipadores sísmicos que sería como un acople rápido con más espacio para que la tubería no se desempalme.

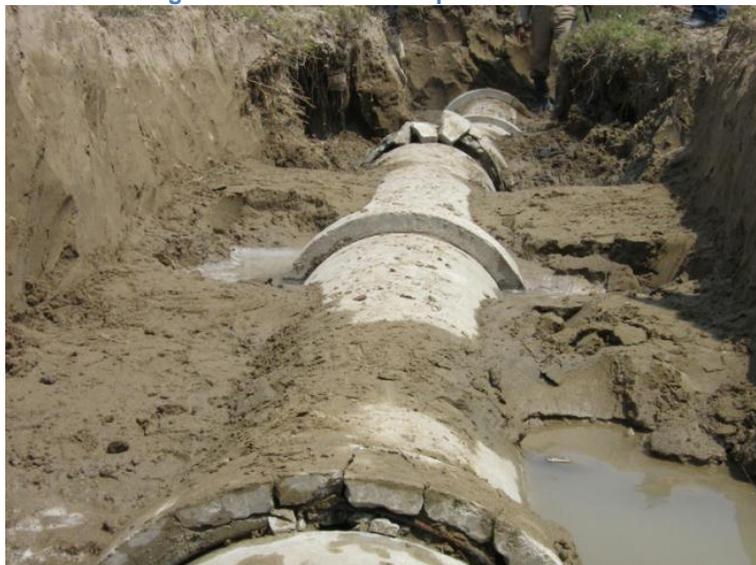
Fotografía 9: Rotura de campana en tubería CR

En la fotografía N° 09, se nota que la parte de la espiga de la tubería ejerce una fuerza de compresión y la parte de la campana está expuesta a tracción y como el concreto no trabaja a tracción, falla. La parte de la campana se agrieta y deja descubierto el acero de refuerzo y toda la línea queda destruida. En la fotografía N° 10, vemos que hay un desplazamiento vertical. Estos daños se evitarían y se utilizaran tubería de alta ductilidad que permita deformaciones y no se rompan cuando están expuestos a estos esfuerzos.

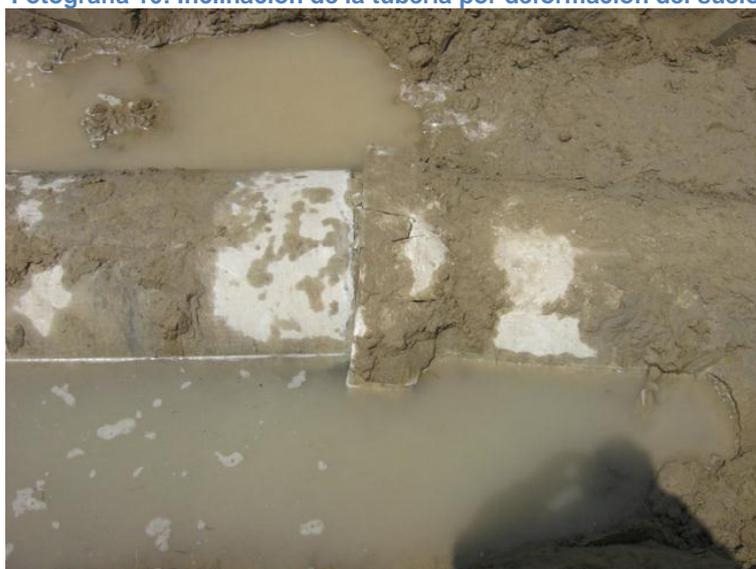
Fotografía 10: Inclinación de la tubería por deformación del suelo

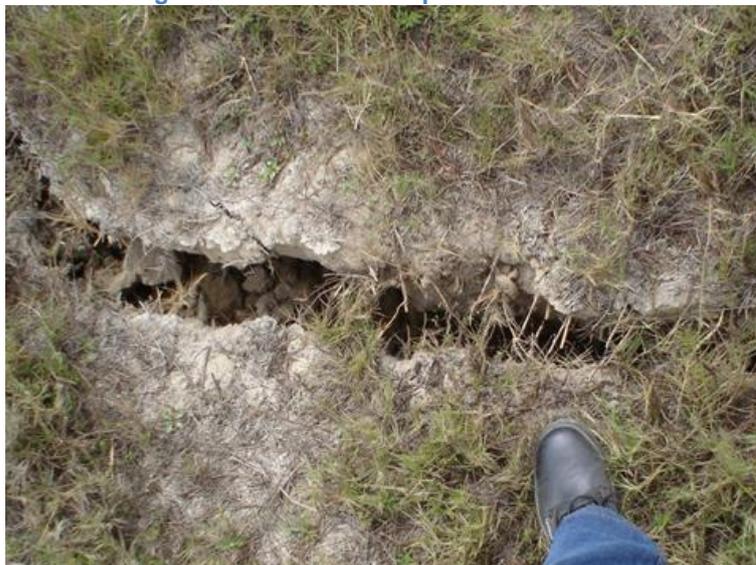
Fotografía 11: Deformación permanente del suelo

En la fotografía de N° 11, se ve cómo quedó el suelo, con una deformación permanente, con grietas producto del desplazamiento vertical y horizontal. En la fotografía N° 12, se observa una inundación en terreno agrícola por rotura de tubería de la L.C. Esta rotura representó un alto costo de indemnizar al propietario.

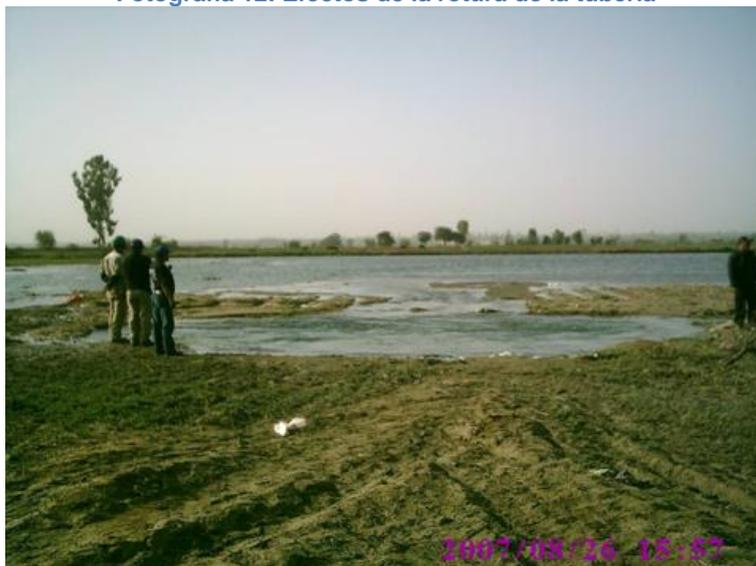
Fotografía 12: Efectos de la rotura de la tubería

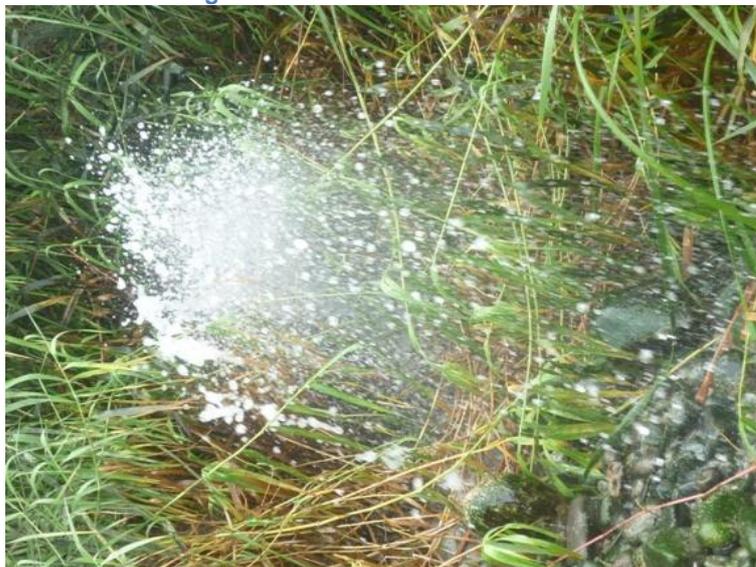
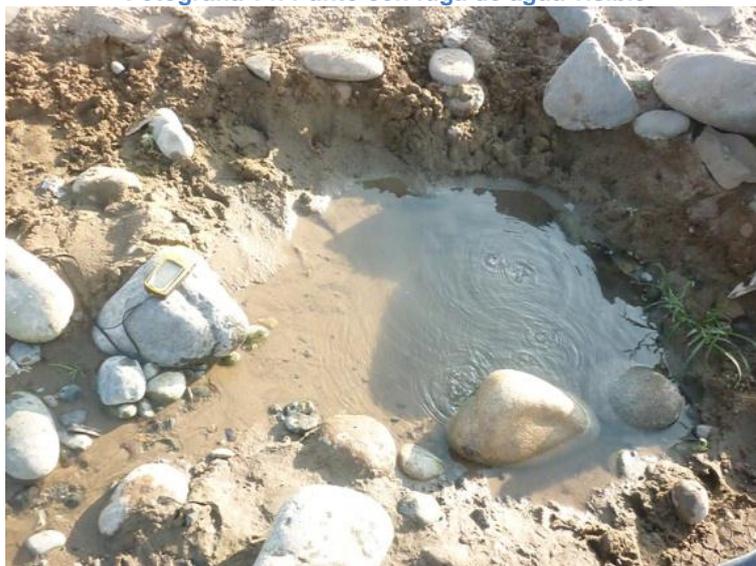
**Fotografía 13: Punto de rotura de tubería**

**Fotografía 14: Punto con fuga de agua visible**

En la fotografía N° 13 y 14, se nota que hay fuga de agua visible. Esto es en la tubería de la línea de conducción a la altura de Murga. La fuga se da en la tubería de concreto reforzado de 28 pulgadas construidas en el año 2000, sobre suelo gravo arcilloso saturado, que cruza un canal de regadío. En zona se observó 3 puntos de fugas expuestas, cercanos al canal.

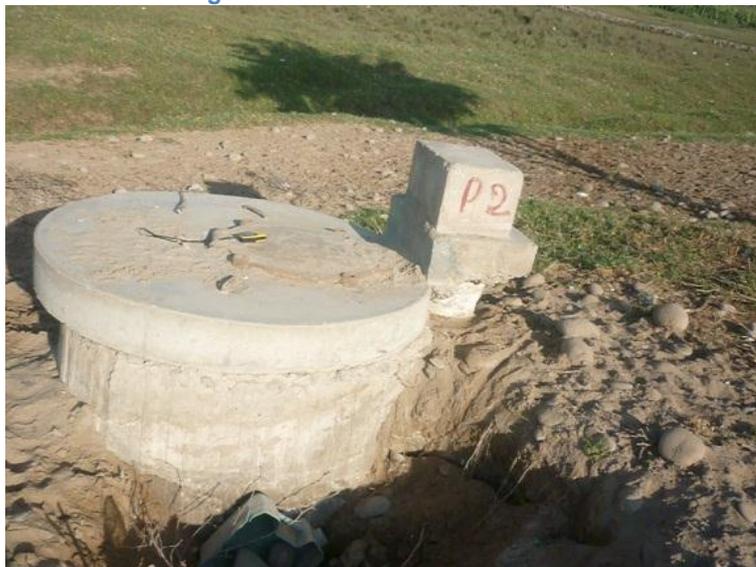
Fotografía 15: Cámara de válvula de aire

En la fotografía N° 15, se ve una cámara de válvula de aire que no fue afectado por el sismo a pesar de estar ubicado en suelo blando arena limosa. En la fotografía N° 16, se ve el agrietamiento y desplazamiento horizontal de 5 pulgadas del techo de una cámara de válvula de purga.

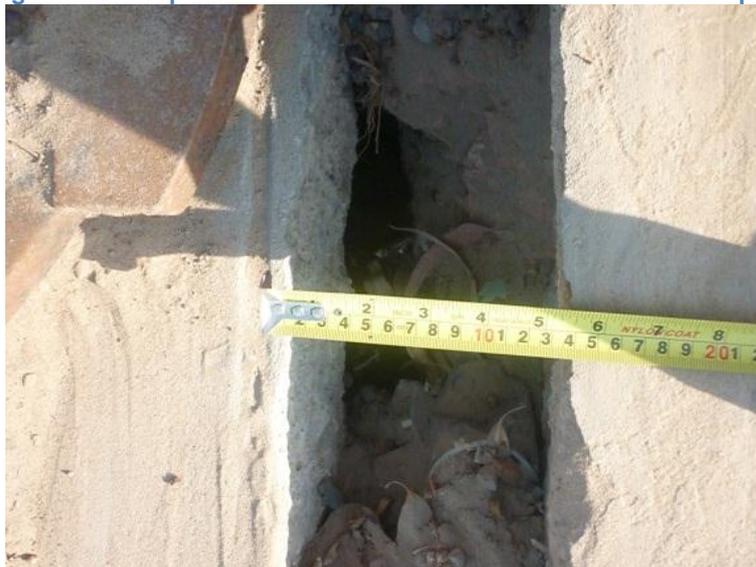
Fotografía 16: Desplazamiento del techo de la cámara de válvula de purga.

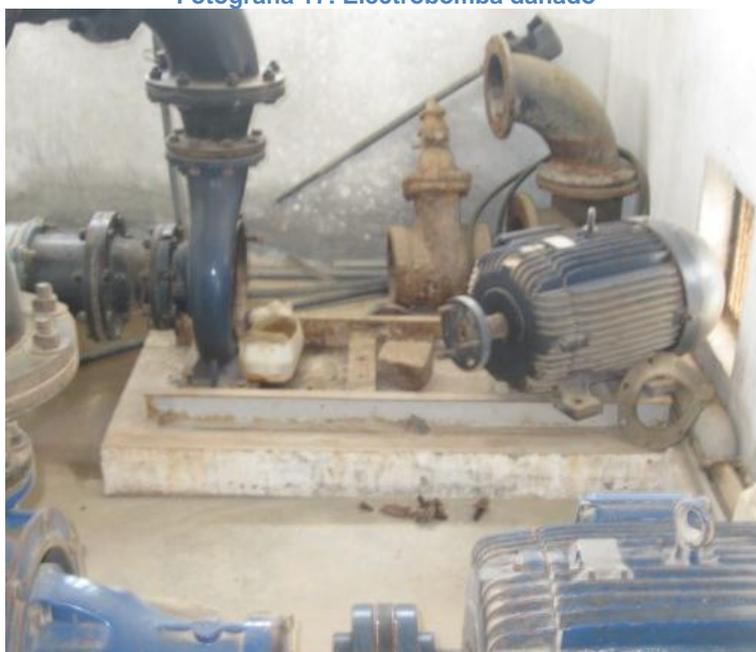
Fotografía 17: Electrobomba dañado

En la fotografía N° 17, se muestra la electrobomba que quedó fuera de servicio luego del sismo. En la fotografía N° 18, se muestra la parte exterior de la sala de máquina de la estación de bombeo de Túpac Amaru. En ella se nota el agrietamiento y hundimiento de la vereda.

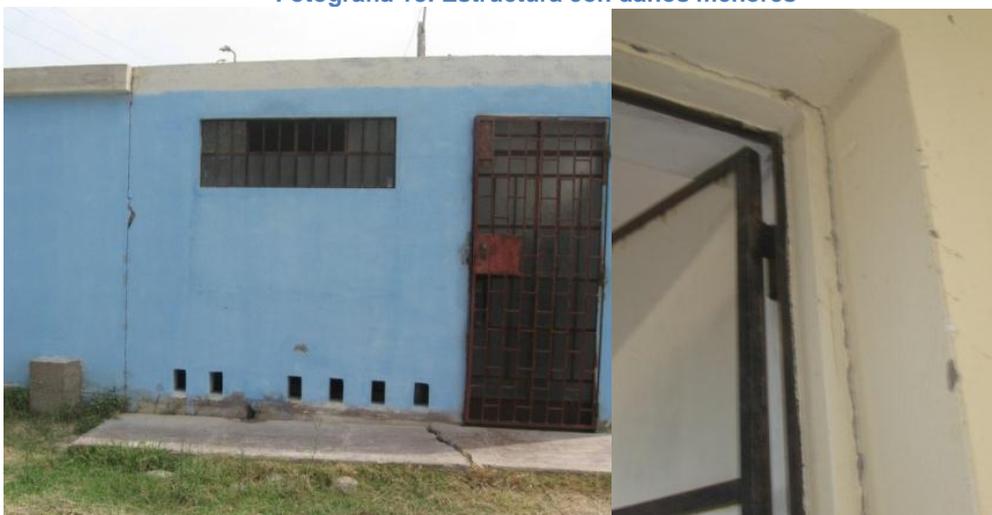
Fotografía 18: Estructura con daños menores

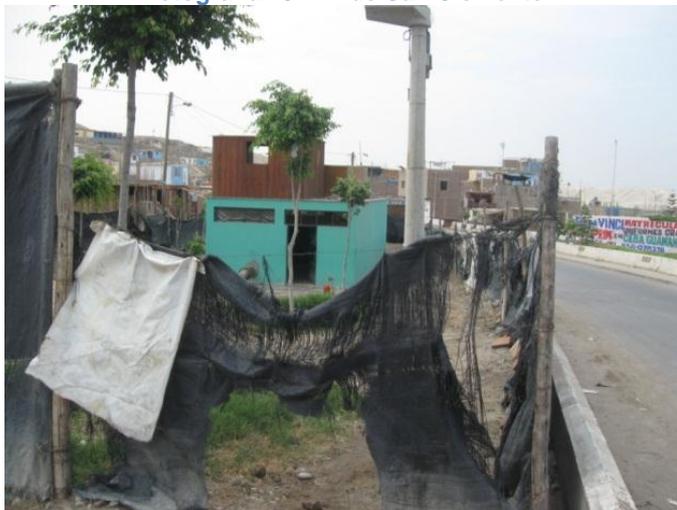
Fotografía 19: EB de San Clemente.

En la fotografía N° 19, se muestra la precariedad de la estación de bombeo de San Clemente. En la fotografía N° 20, se muestra los daños menores que causó el sismo, En esta estación, al igual que en la estación de Túpac Amaru, la vereda se agrietó y se produjo hundimiento; pero la parte estructural de la edificación no fue afectado.

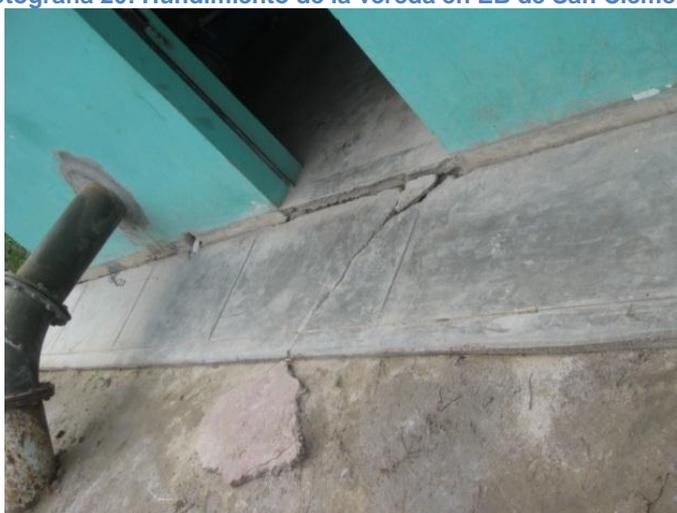
Fotografía 20: Hundimiento de la vereda en EB de San Clemente.

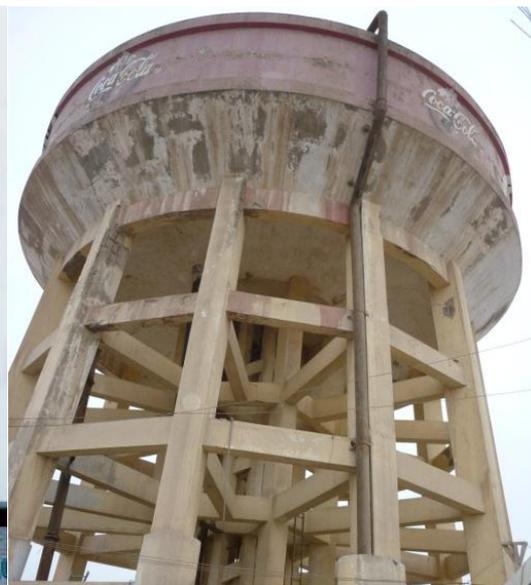
Fotografía 21: RE-01 Después del Sismo

En fotografía N° 21, se muestra el reservorio elevado antes del sismo y en fotografía N° 22 se muestra, el reservorio después del sismo quedó colapsado con daño estructural.

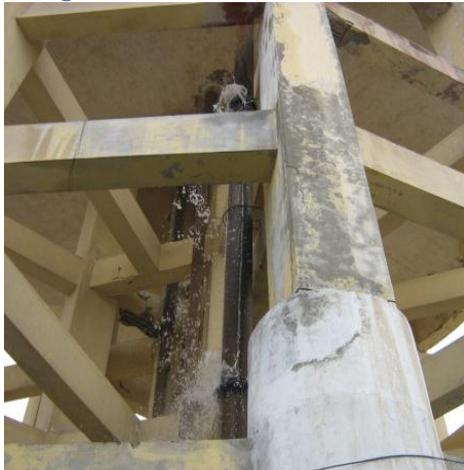
Fotografía 23: Rotura de Tubería de F°F°

En la fotografía N° 23, se muestra en los instantes que se rompió la tubería de ingreso de fierro causando inundación. En la fotografía N° 24 se muestra los daños estructurales donde el acero queda al descubierto. El daño se produjo porque este tipo de estructura tiene baja rigidez, Este reservorio quedó colapsado y representa un peligro para las oficinas de EMAPISCO que se ubica al costado.

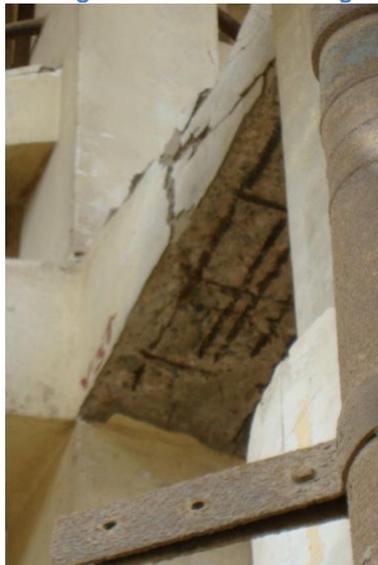
Fotografía 24: Daño en la viga

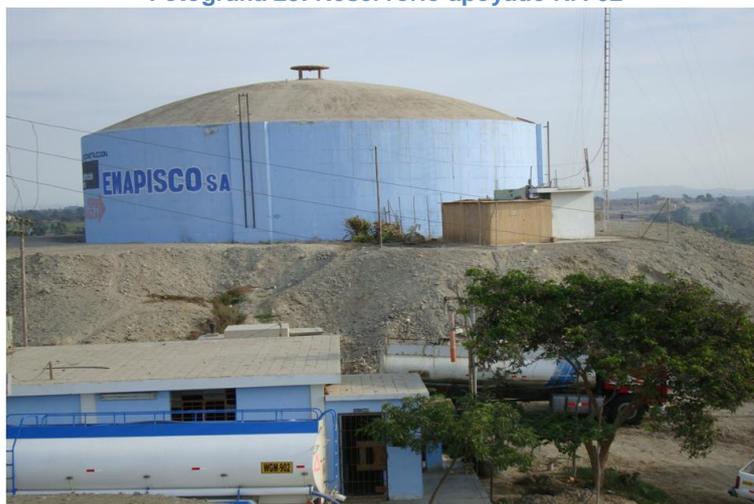
**Fotografía 25: Reservorio apoyado RA-02**

En la fotografía N° 25, se muestra el reservorio apoyado sobre un suelo compacto que no tuvo efecto alguno en la estructura del reservorio pero sí se rompió una tubería de hierro fundido. En la fotografía N° 26, se muestra el sistema de inyección de cloro gaseoso al agua. Este fue cambiado en el 2007. Note que las botellas no tienen cadena de seguridad. Con el sismo se caen y deterioran todo el sistema de clorinación.

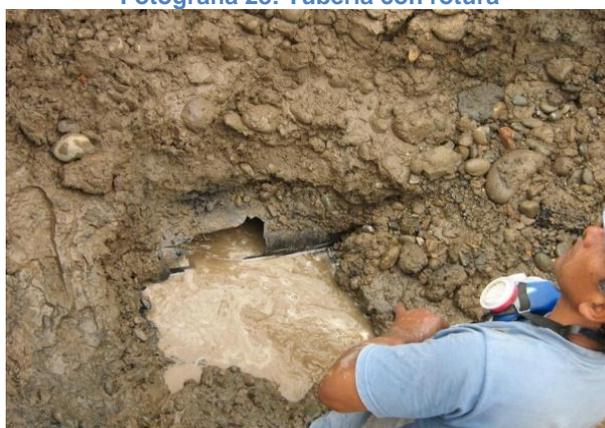
Fotografía 28: Tubería con rotura

En la fotografía N° 28, se puede notar que la tubería no tiene una buena protección con material seleccionado, El material de base (cama) y la primera capa de relleno no tienen arena gruesa sino exceso de gravas. En la fotografía N° 29, se muestra tubería de asbesto cemento. Estas tuberías tienen una limitada resistencia a los esfuerzos de corte y tracción que se producen por el desplazamiento del suelo cuando aumenta la aceleración.

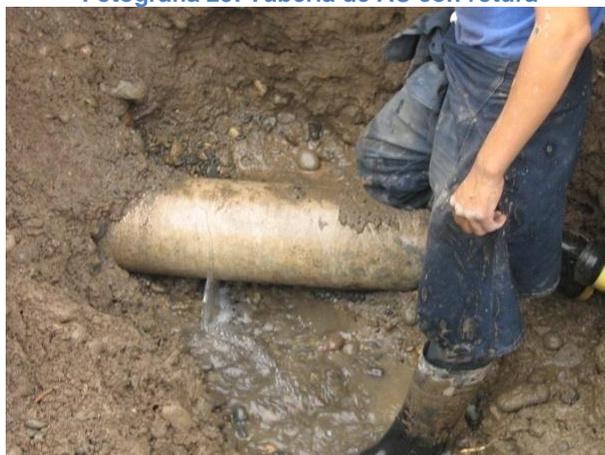
Fotografía 29: Tubería de AC con rotura

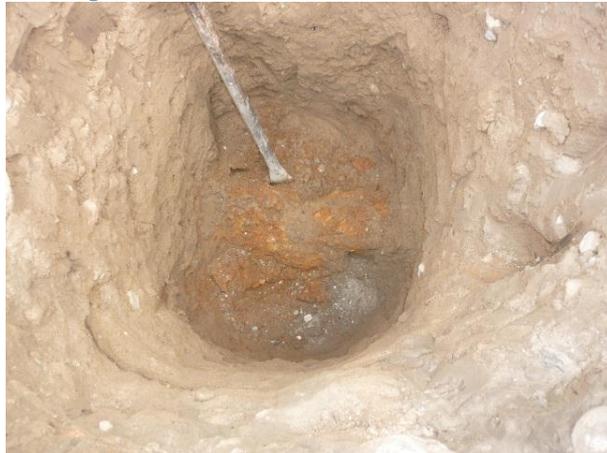
Fotografía 31: Tubería de F<sup>0</sup>F<sup>a</sup> en Pisco Cercado

En la fotografía N° 30, se ve una reparación no técnica. Solo amarraron con jebe y colocaron dado de concreto. Esto se debe al escaso recurso de la EPS. En la fotografía N° 31, se muestra la tubería de hierro fundido en el estado actual en que se encuentra. Se nota que está totalmente corroído.

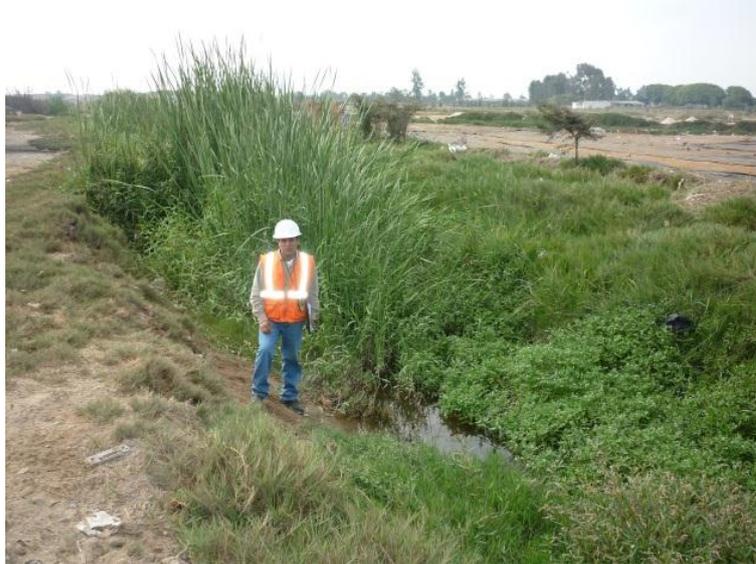
**Fotografía 34: Ubicación dónde falló tubería de PVC**

En la fotografía N° 34, se muestra el único punto donde la tubería de PVC sufrió una rotura. Nótese que es un canal con suelo saturado, posiblemente haya sufrido mayores desplazamiento que provocaron el daño. En la fotografía N° 35, se observa una conexión domiciliaria típica con uniones empalmadas con pegamento. Este tipo de unión se desprenden con la aceleración del suelo.

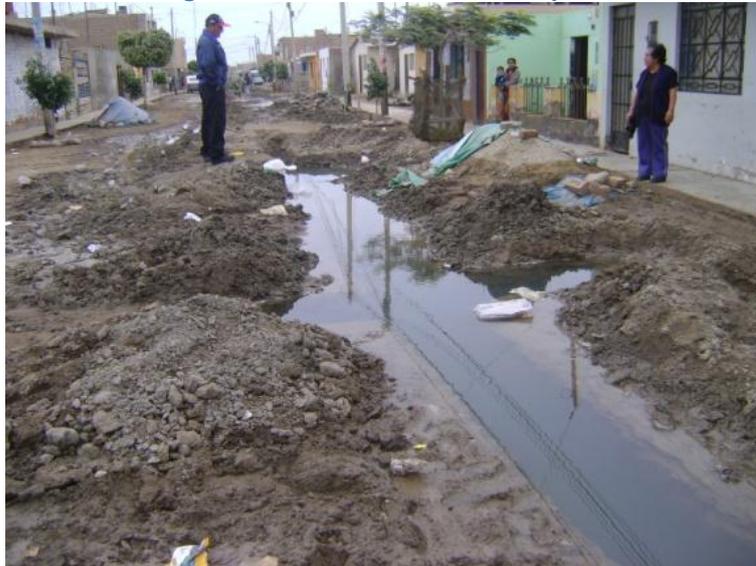
**Fotografía 36: Redes colectores colapsados.**

En la fotografía N° 36, se muestra un tramo del colector colapsado donde el agua residual aflora a la vía pública y causa olor desagradable, proliferación de vectores e incremento del riesgo de una epidemia pero en Pisco pudo controlarse. En la fotografía N° 37, se muestra la tubería con material de CSN. Esta tubería presenta el lomo totalmente desintegrado a consecuencia de la corrosión del concreto por los ácidos sulfúricos, producto de la descomposición de la materia orgánica. Este fenómeno ya había sucedido antes del sismo y cuando se produjo el movimiento del suelo, conformado por grava arcilla y limo, taponeó completamente la tubería provocando atoros e inundaciones.

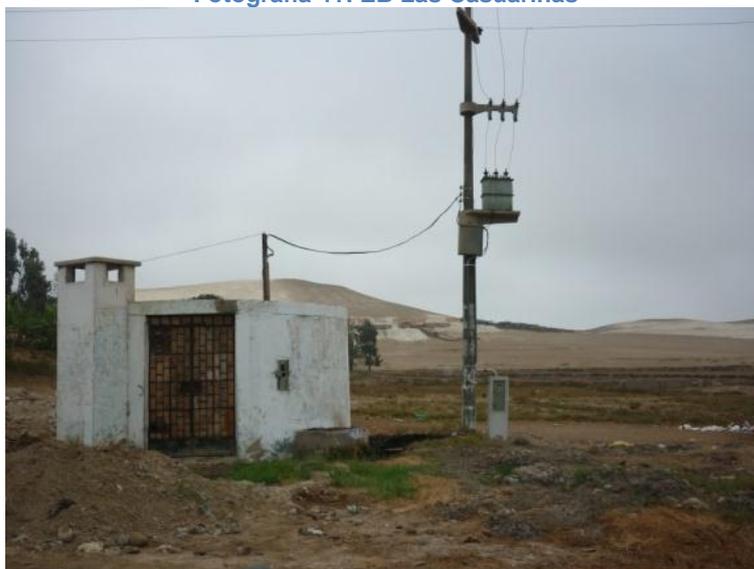
Fotografía 41: EB Las Casuarinas

En la fotografía N° 41, se muestra la subestación eléctrica al costado de la CB que está rehabilitado. En la fotografía N° 42, se muestra la tubería de impulsión de 110mm PVC UF C-7.5 ISO 4422 que tiene una reparación provisional. Solo lo amarraron con jebe para solucionar la fuga.

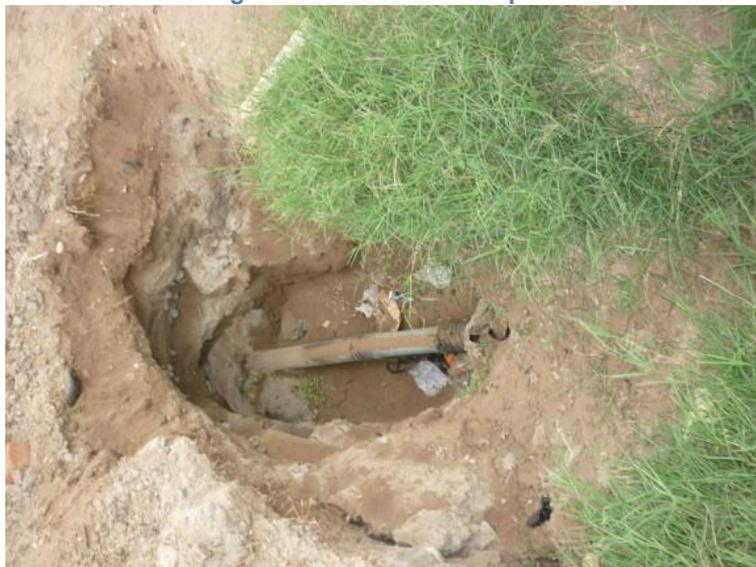
Fotografía 42: Tubería mal reparada.

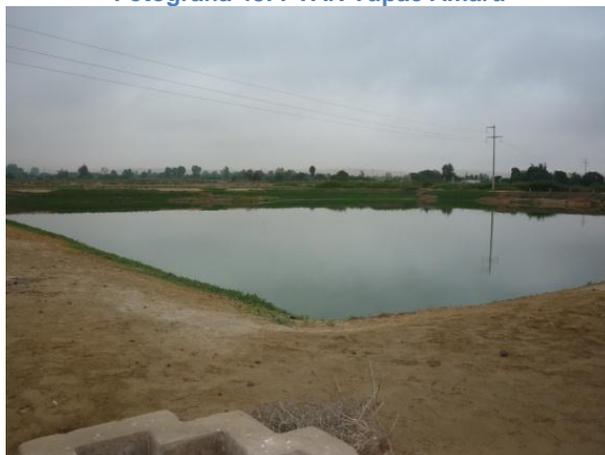
Fotografía 48: PTAR Túpac Amaru

En la fotografía N° 48, se muestra la laguna de Túpac Amaru. En esta laguna no se evidencia ningún daño en la talud causado por el sismo. En la fotografía N° 49, se muestra el cerco perimétrico caído y sin malla, pero se estimó que fue ocasionado por otras causas, no por el sismo.

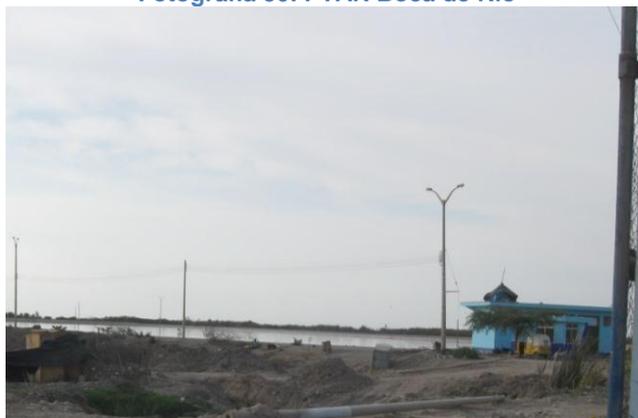
**Fotografía 50: PTAR Boca de Río**

En la fotografía N° 50, se muestra que el cerco perimétrico de la planta Boca de Río ha colapsado producto del terremoto. En la fotografía N° 51, se muestra una grieta de 5 a 15 cm en una longitud, aproximada, de 245m, en un lado del extremo de la corona del dique de la laguna facultativa N° 1.

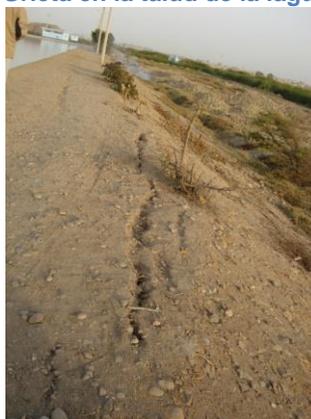
**Fotografía 51: Grieta en la talud de la laguna Boca de Río**

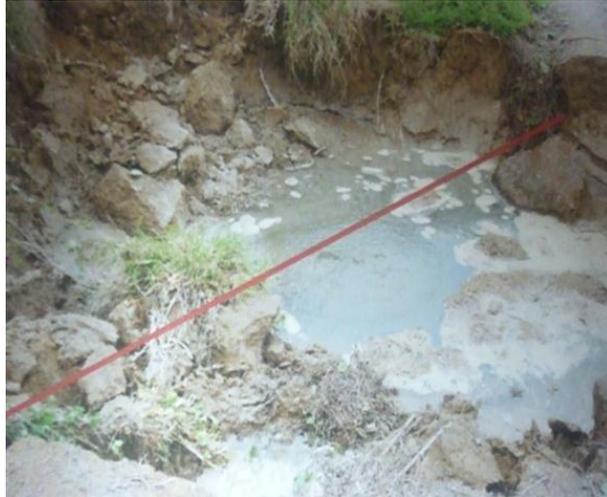
**Fotografía 52: Punto donde se rompió la tubería**

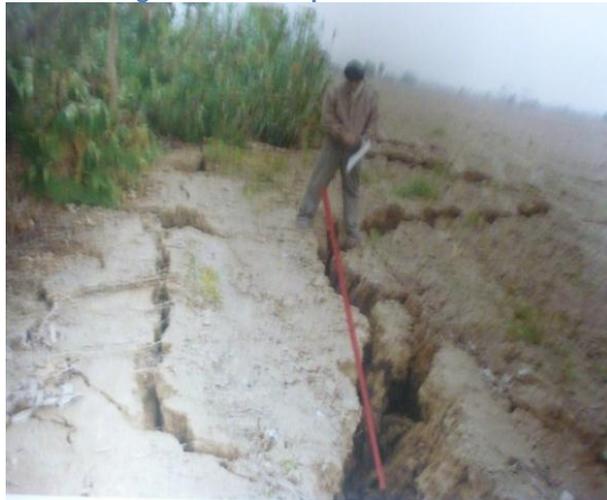
**Fotografía 53: Falla producto del Sismo**

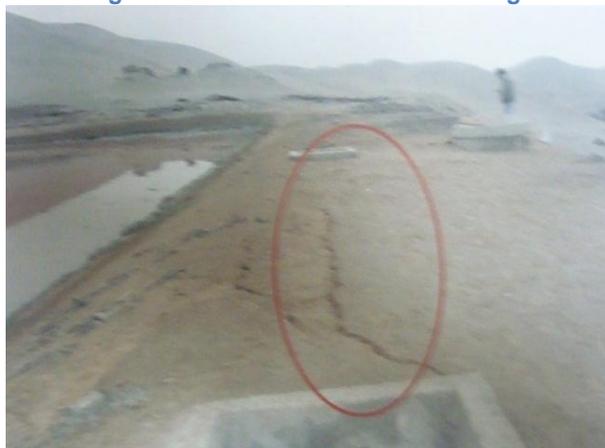
Fotografía 54: Grieta en el talud de la laguna

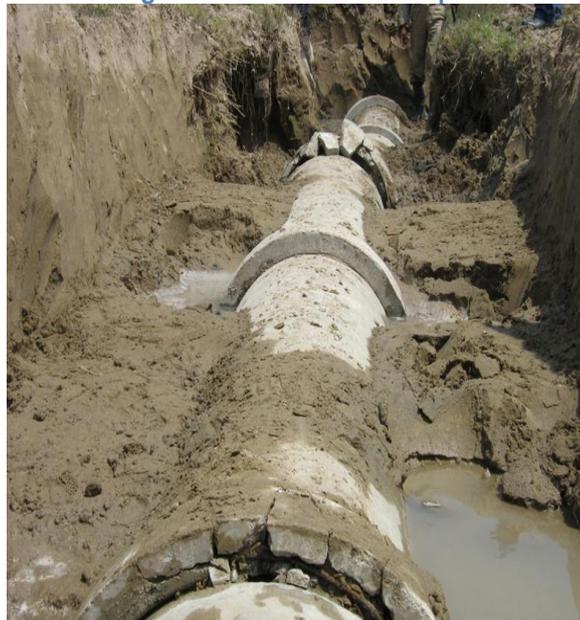
**Fotografía 67: Tubería CR colapsado**
