**Universidad Nacional de Ingeniería**

**“ Alternativas de Solución para la Recuperación  
de Líneas de Transmisión en  
220 KV Siniestradas ”**

**T E S I S**

**INGENIERO MECANICO ELECTRICISTA**

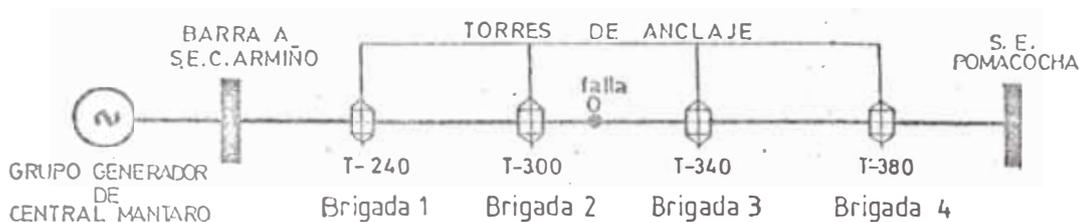
GRAFICO 1 : SECUENCIAS DE MANIOBRAS PARA LOCALIZAR UNA FALLA .

1. — Apertura de cuello muerto simultaneo en torres de anclaje N° 240, 300, 340, 380
  - 1.1.— Tensionamiento gradual en tramo:  
Grupo Generador — T-240 .....no se detecta falla
  - 1.2.— Desenergización de la línea
2. — Cierre de cuello muerto. en T-240
  - 2.1.— Tensionamiento gradual en tramo:  
Grupo Generador— T-300.....no se detecta falla
  - 2.2.— Desenergización de la línea
3. — Cierre de cuello muerto en T-300
  - 3.1.— Tensionamiento gradual en tramo :  
Grupo Generador T-340..... se detectó falla
  - 3.2.— Desenergización de la línea
4. — Desplazamiento del personal inspeccionando la línea en la siguiente dirección:
  - Brigadas 2 y 3 en dirección al punto 0
  - Brigada 4 en dirección T-340

Con esta secuencia de maniobras se detectó la falla y se inspecciono todo el extremo de la línea.

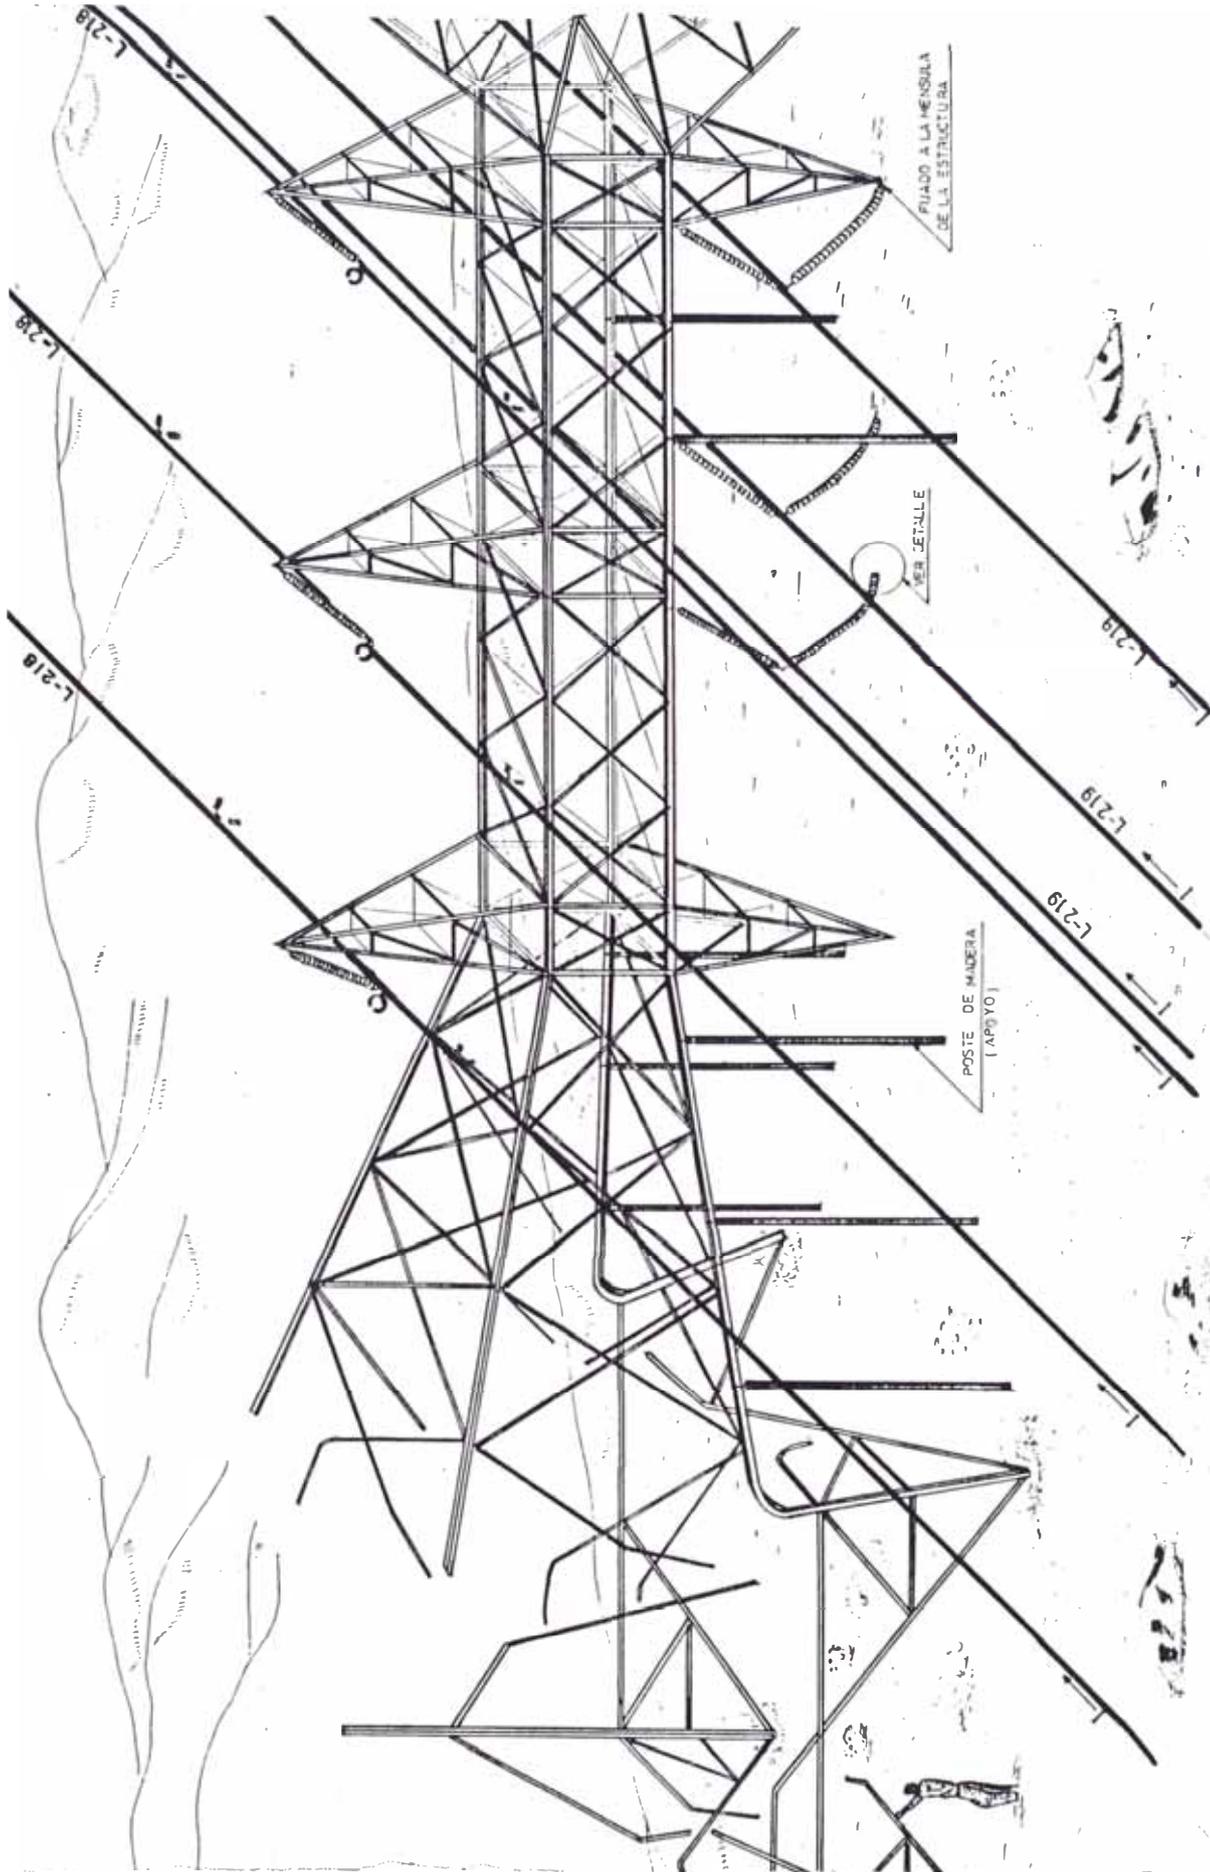
FIG Nº 12 RECUPERACION DE EMERGENCIA L-218/219 SOBRE TORRE CAIDA LINEA MANTARO - PACHACHACA

Torre N° 094.- Torre de suspensión que al caer derribada para el lado de la L-219 quedó con los conductores de ambas ternas ligeramente elevados. Este alejamiento de la superficie del terreno en los vanos adyacentes indujo a que se aprovechara la misma estructura para tensionar las dos ternas sobre la torre caída. Para esto se tuvo que apuntalar la torre y fijar los conductores como se muestra en la Fig. 12.

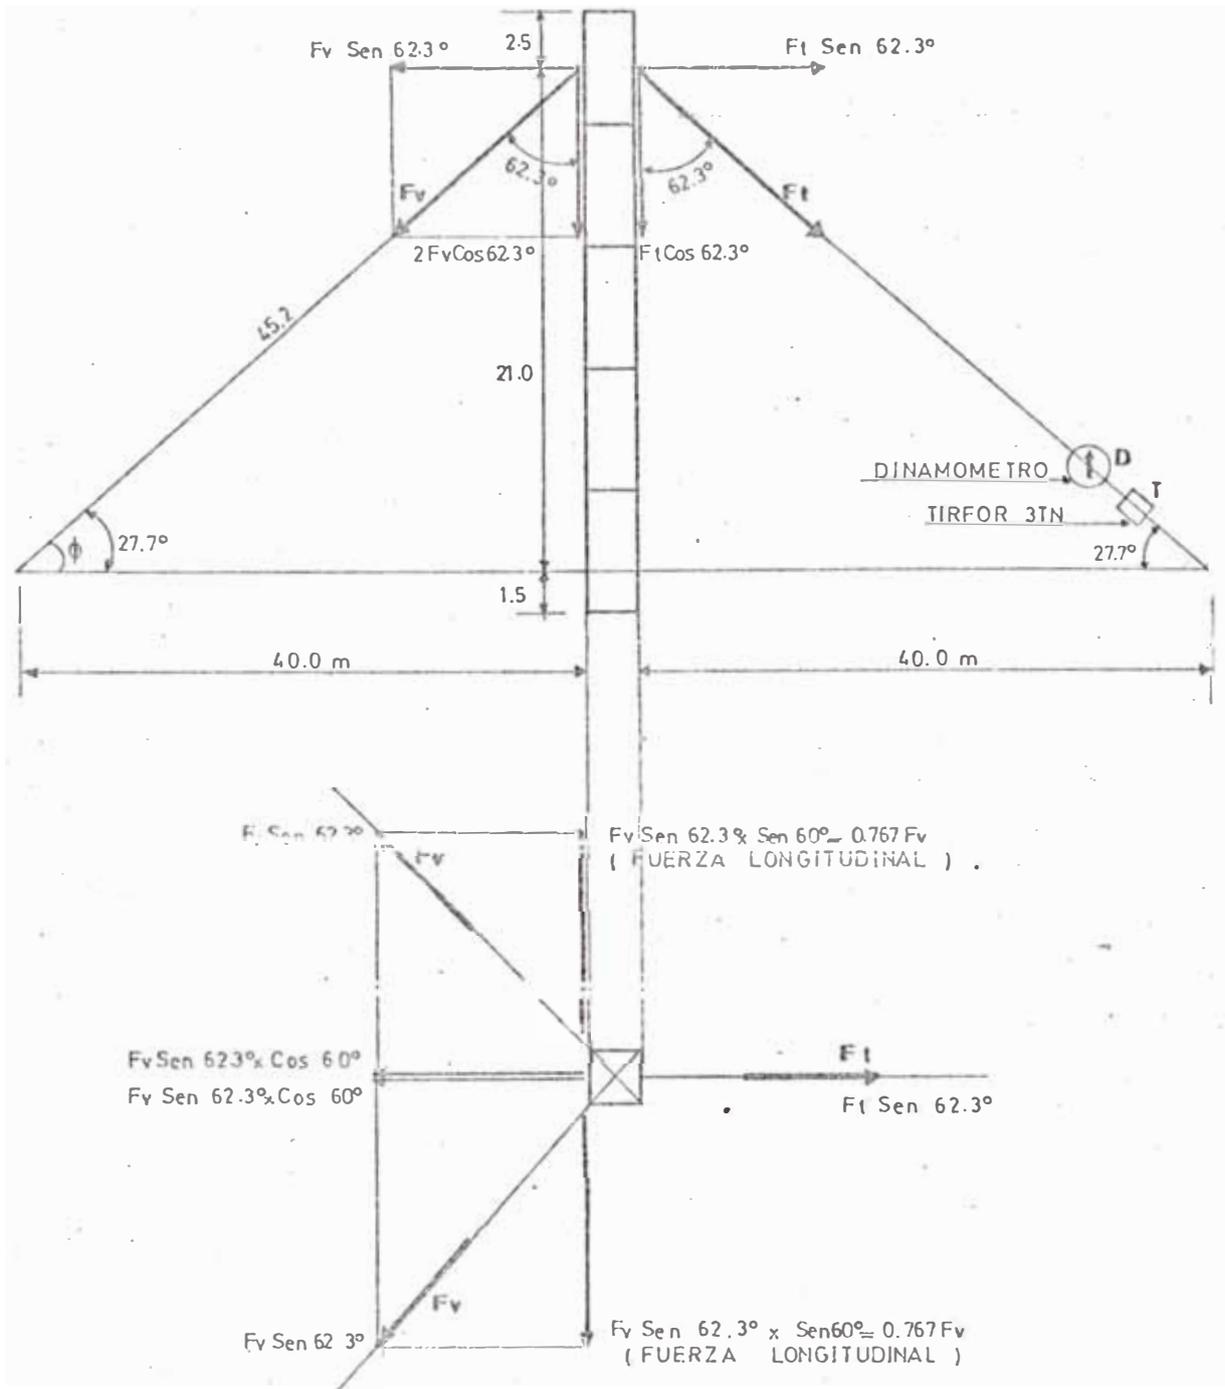
FIG. N° 26 TORRE RETICULADA  
 ESFUERZO REAL CON 6.138 TN

Esta prueba simula los esfuerzos reales que soporta la estructura. En la Fig. 26 se muestra la disposición de la
