**UNIVERSIDAD NACIONAL DE INGENIERIA**

**PROGRAMA ACADEMICO DE INGENIERIA CIVIL**

**ESTUDIO DE LOS EFECTOS DEL SISMO DEL 16 - 02 - 79  
EN APLAO, HUANCARQUI Y CORIRE**

**T E S I S**

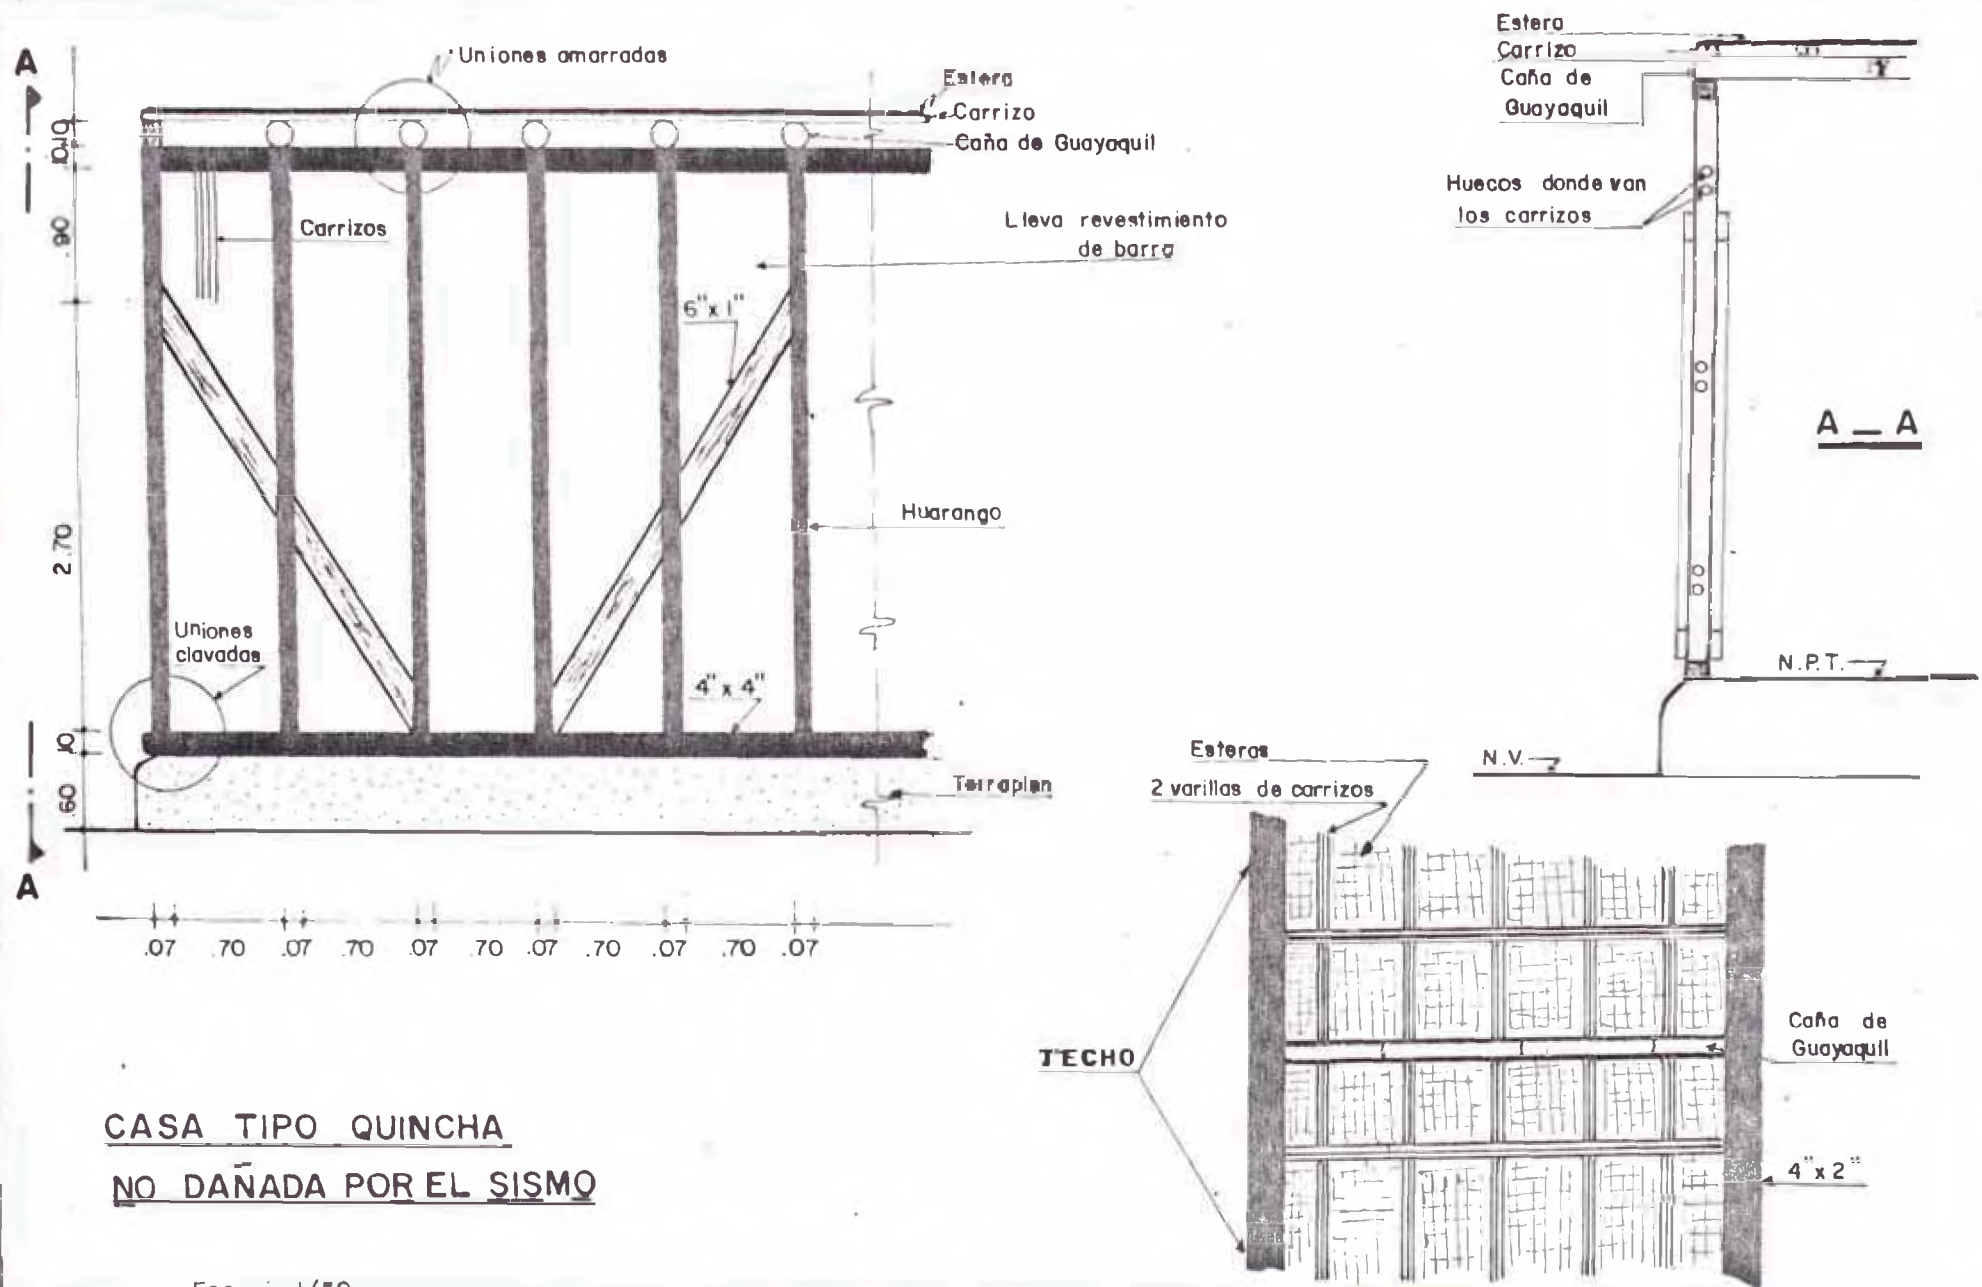
FIGURA 7a

En el segundo caso la vivienda se encuentra construida sobre un terraplen de 60 cm. ; la que lo protege de la humedad del suelo, los parantes así como las vigas son de huarango de ( 4" x 4" ) a diferencia de la anterior, su techo es de carrizo y caña de guayaquil con esteras como cobertura, esta vivienda no ha sufrido ningún daño, se la describe en la figura 7 .

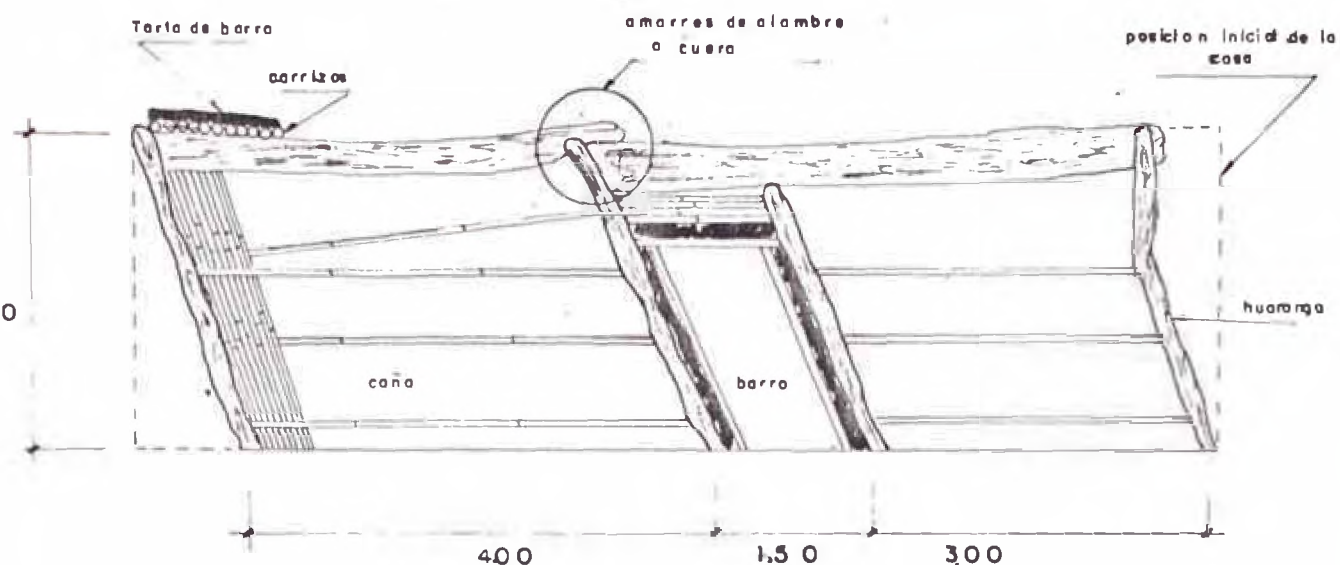
FIGURA 7b

- Humedad en toda la base, hasta una altura de 70 cm
- Las parantes verticales son mucha menos pesadas que las horizontales
- Las parantes y cana no tienen impermeabilizante
- Las uniones entre el parante vertical y horizontal no son rígidas
- Las parantes verticales tienen una inclinación de 30°

CASA TIPO QUINCHA  
DAÑADA POR EL SISMO

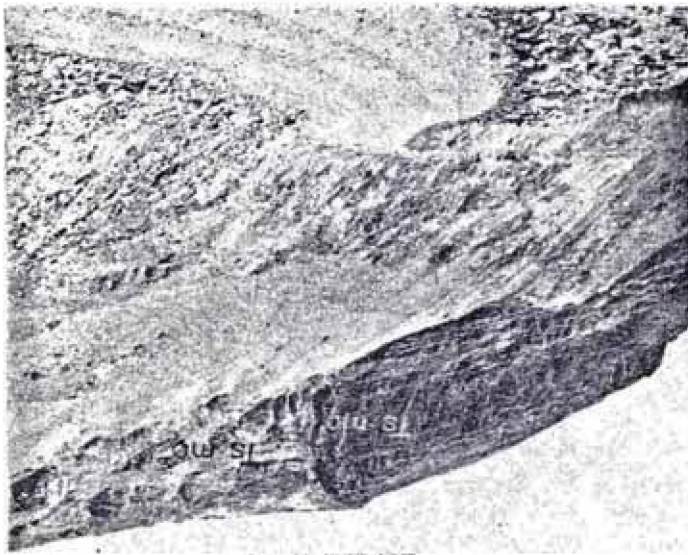
FOTO N° 02.-

Las areniscas rojas, situadas al lado Este constituyen un promontorio notable que ha merecido el calificativo de Punta Colorada, por los habitantes de valle. Esta falla de Punta Colorada se puede apreciar en la foto N° 02.

FALTA GEOLOGICA EN PUERTA CO-  
LONADA.

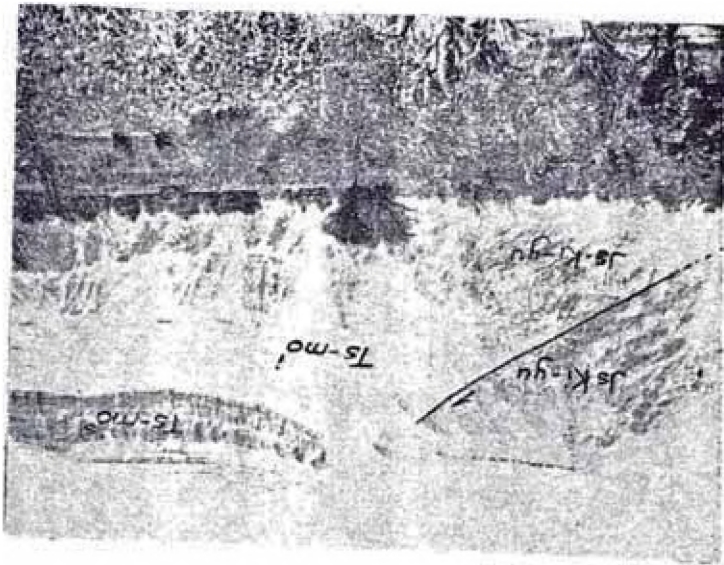
FOTO N° 03.-

Es una falla inversa, que se desarrolla en la , margen izquierda del valle de Majes, frente a Aplao y al norte de Huancarqui, donde sedimentos del grupo Yura han sido empujados según un plano de rumbo  $N30^{\circ}W$  e inclinación de  $78^{\circ}$  al NE, sobre otras capas del mismo grupo. Los estratos del miembro inferior de la formación Moquegua, que yacen encima, han sido curvados sin llegar a ser rotos; en cambio las capas del miembro superior de la misma formación solo exhiben un ligero ondulamiento sobre la traza de la fractura. En la foto N° 03 se aprecia la falla Huancarqui.

FALTA GEOLOGICA HUANCARQUNI

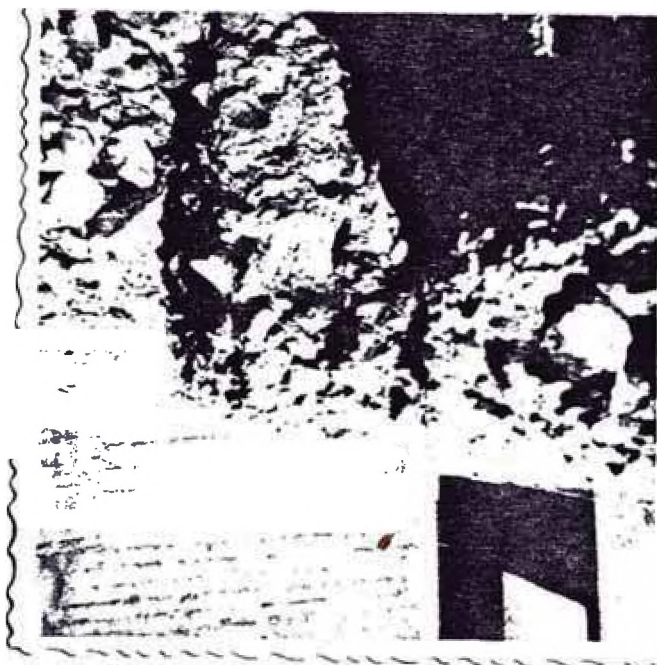
FOTO N° 05. - - APLAO

SUELO TIPICO DE LA PARTE BAJA  
DE APLAO; SUELO LIQUIDO CON  
ARENA FINA, CON POCO O CASI  
NADA DE GRAVA REDONDEADA.

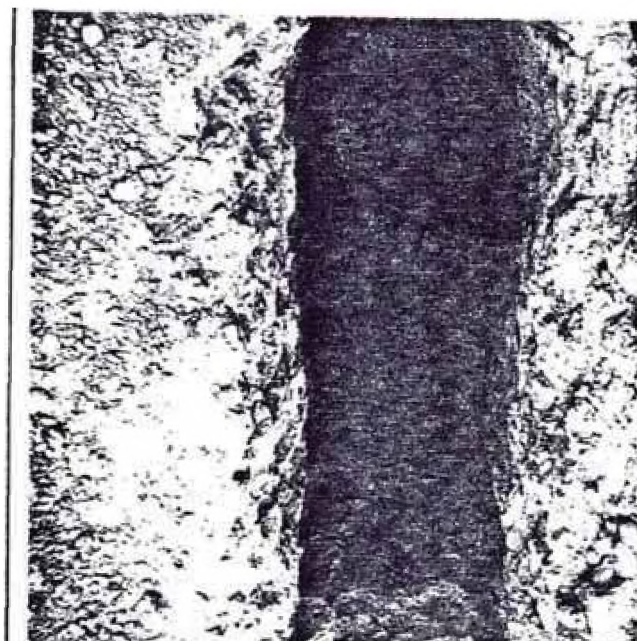
FOTO N° 04. - - APLAO

SUELO TIPICO DE LA CIUDAD DE  
APLAO, EN LA PARTE ELEVADA AL  
CURSO (CAJICATA A-5)

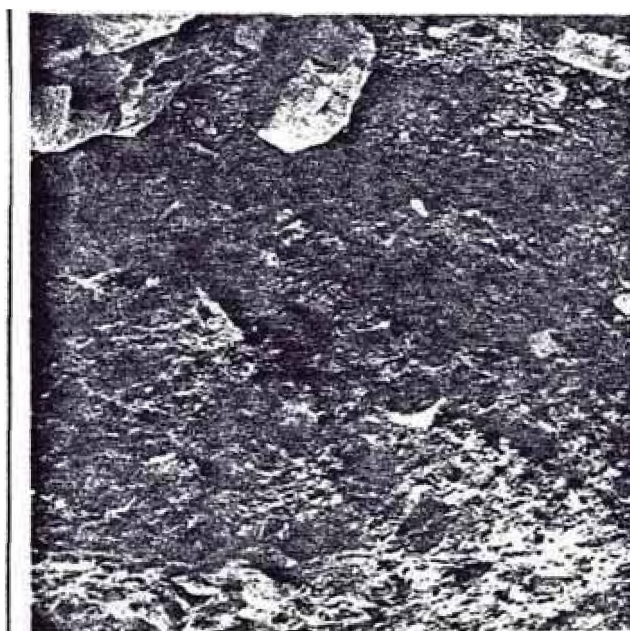
FOTO N° 09. -- CORINTI

SUELO DE MATERIAL FINO (LIMO  
O ARCILLOSO) CON MANTA FRACTICA  
A 0.40 M DE LA SUPERFICIE.

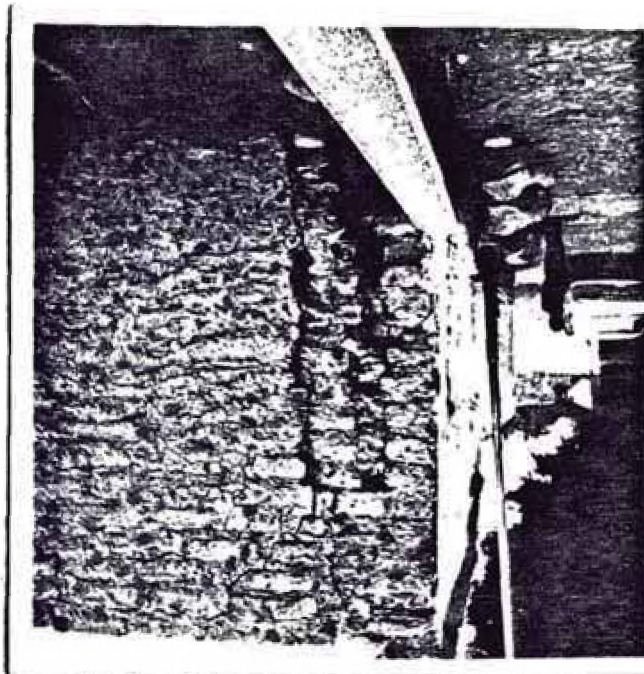
FOTO N° 12.- APIAO

VIVIENDA DE ADOBE CON FISURAS  
QUE SIGUEN LA DIRECCION DEL  
NORTEÑO.

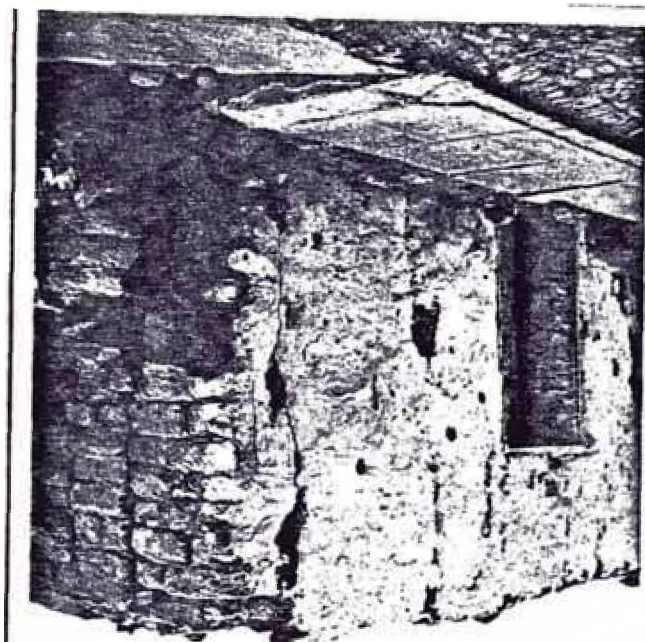
FOTO N° 11.- APIAO

VIVIENDA CON PEQUEÑAS FISURAS  
EN EL REVESTIMIENTO DE ADOBE.

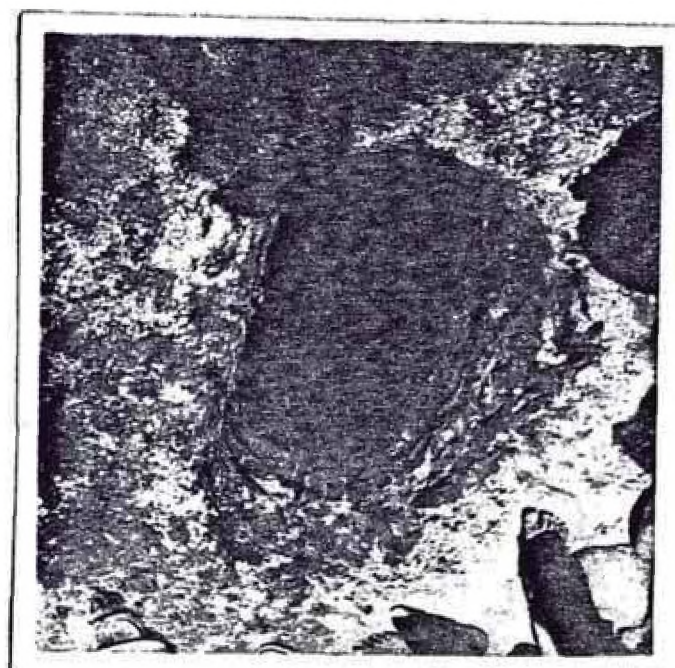
FOTO 10.- CORINT

SUELO DE MATERIAL FINO CON NAPA  
RELATIVA A 0.80 M. DE PROFUNDI-  
DAD.

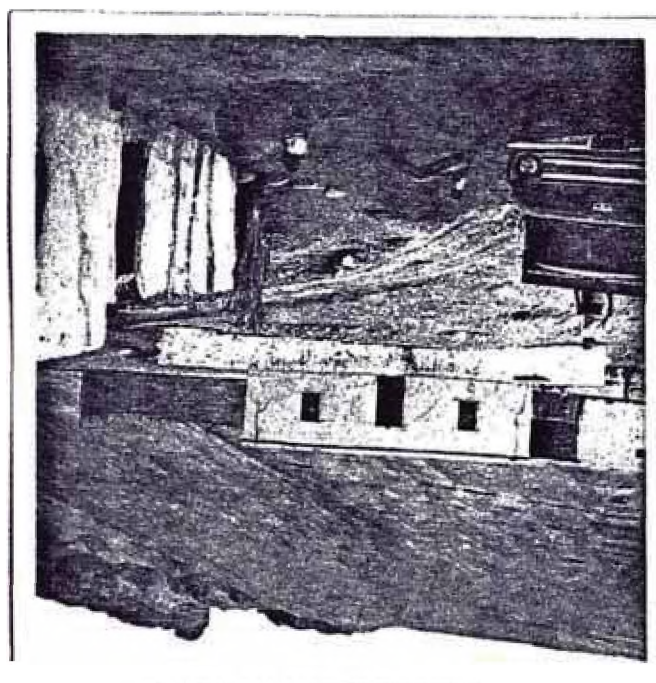
FOTO N° 16.- HUANCAHUASI

VIVIENDA DE ADOBE QUE PRESENTA  
FIGURAS EN TODA LA FACHADA, SE  
ENCUENTRA SOBRE UN MONTICULO  
DE 15 M. DE ALTURA.

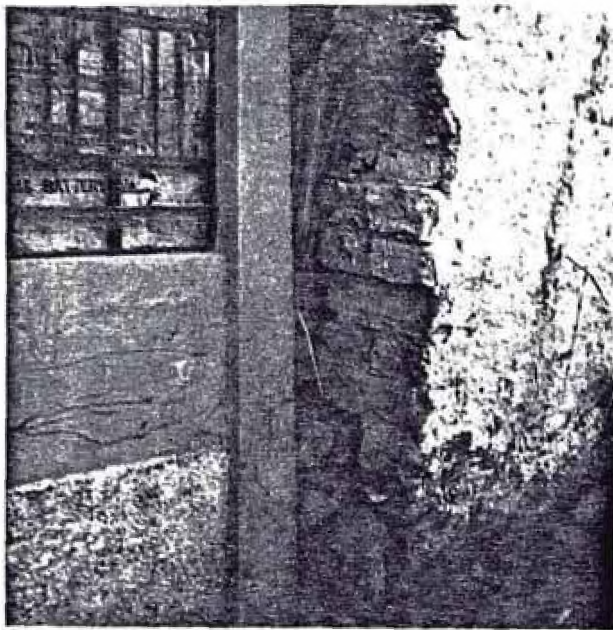
FOTO N° 17.- CORIRE

MURO DE ADOBE INCLINADO, JUNTO  
A UNA CONSTRUCCION DE LADRILLO  
SIN DAÑO.

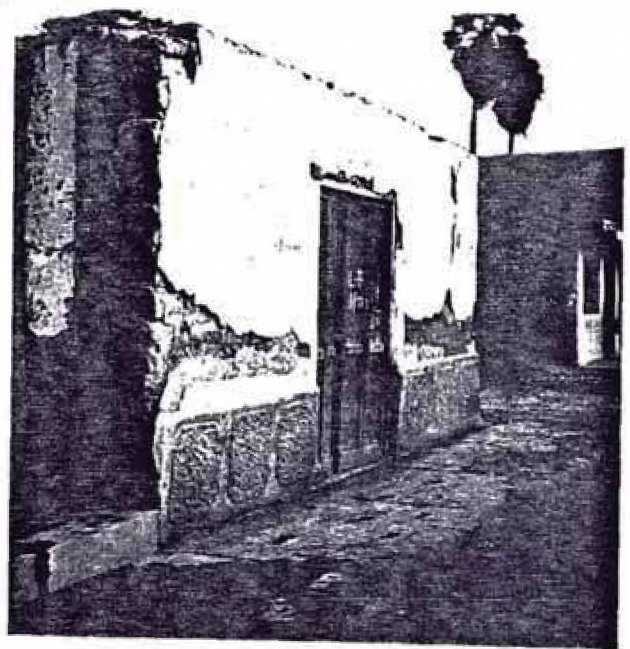
FOTO N° 18.- CORIRE

VIVIENDA DE ADOBE CON GRIETAS  
ESTA PRESENTA CAIDA DE LIEBROS.

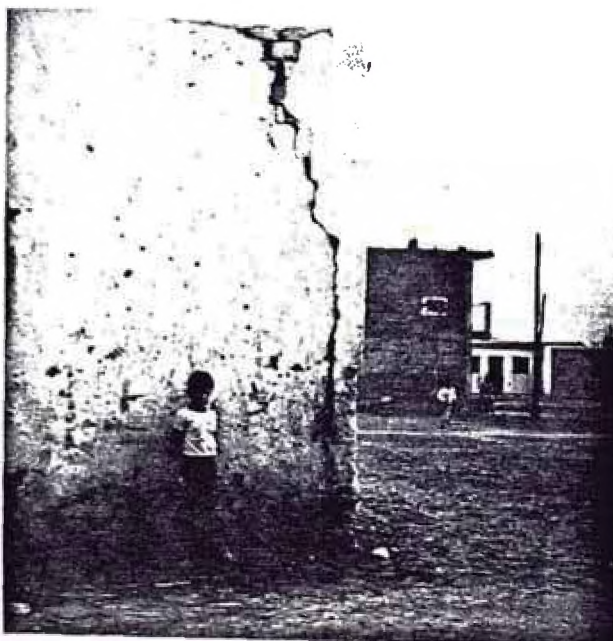
VIVIENDA DE ADOBE CON GRIETA  
CERCA A UNA DE LAS ESQUINAS,  
CON MUROS DE 3.5 M. DE ALTURA
