**UNIVERSIDAD NACIONAL DE INGENIERIA**

**EFFECTOS DE LAS LLUVIAS TORRENCIALES DE 1983  
EN LAS OBRAS DE INGENIERIA CIVIL DE PAITA,  
TALARA, MANGORA Y TUMBES**

**T E S I S**

**1984**

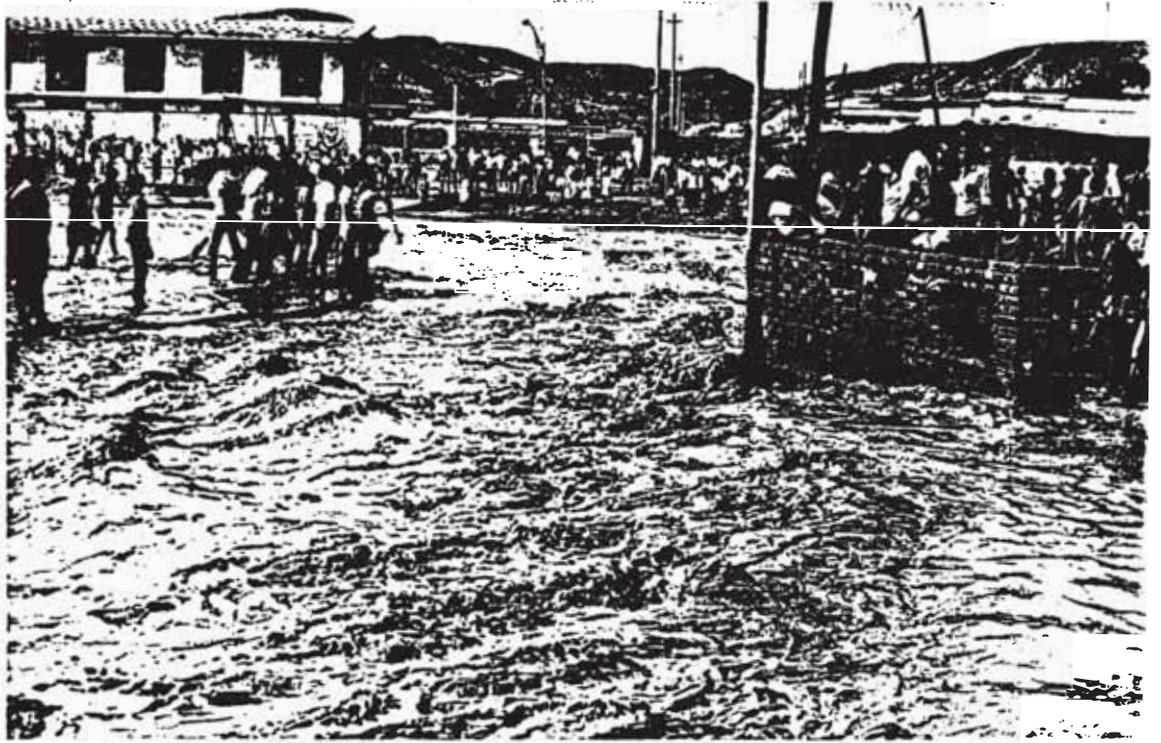
Foto 1 - Torrente discurriendo hacia la Av. El Zanjón.

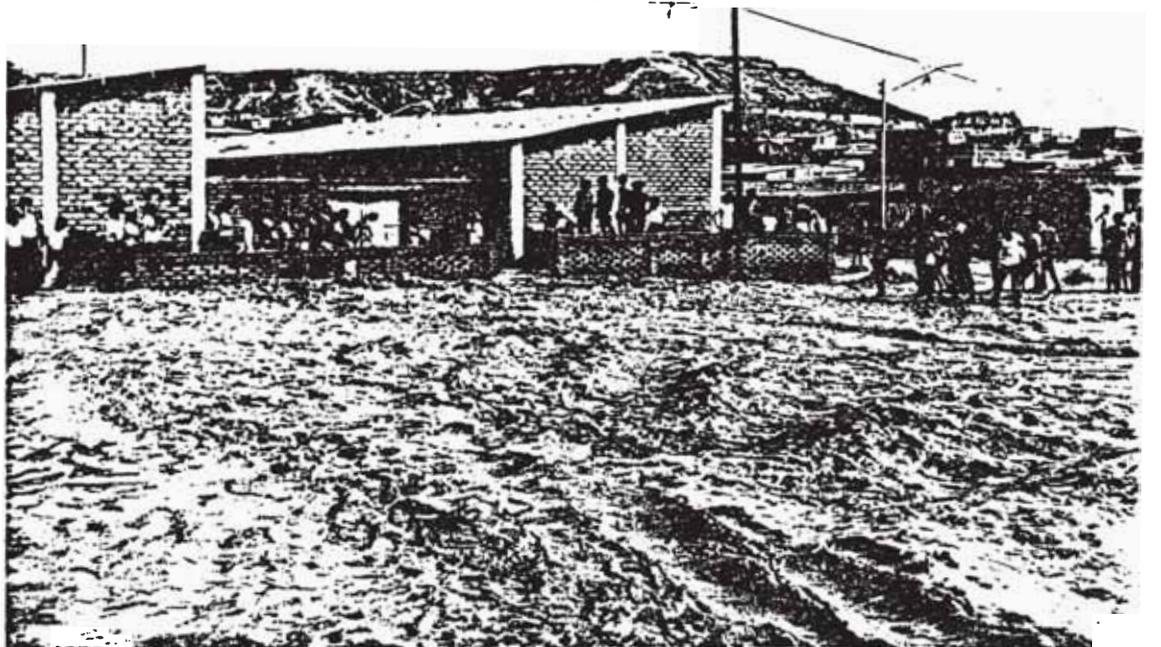
Foto 2 - Torrente discurriendo por la Av. El Zanjón, frente a la Escuela de Mujeres "La Merced."

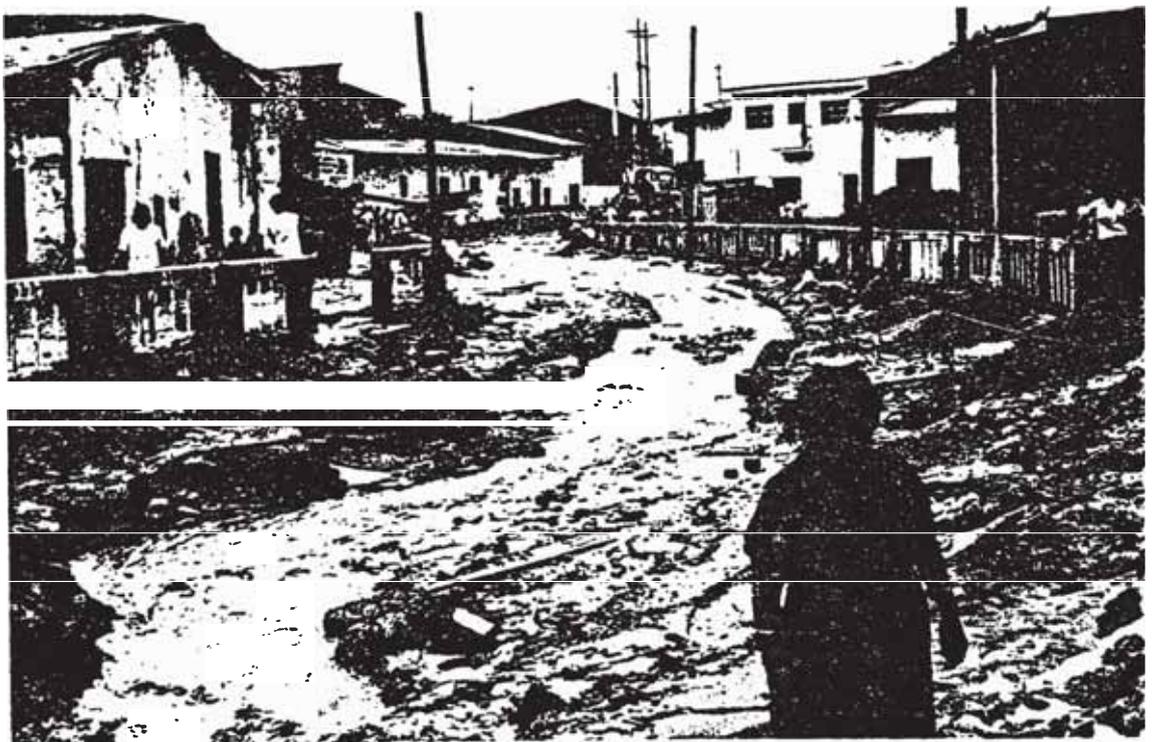
Foto 4 - Canal de evacuación de aguas pluviales, totalmente colmatado.

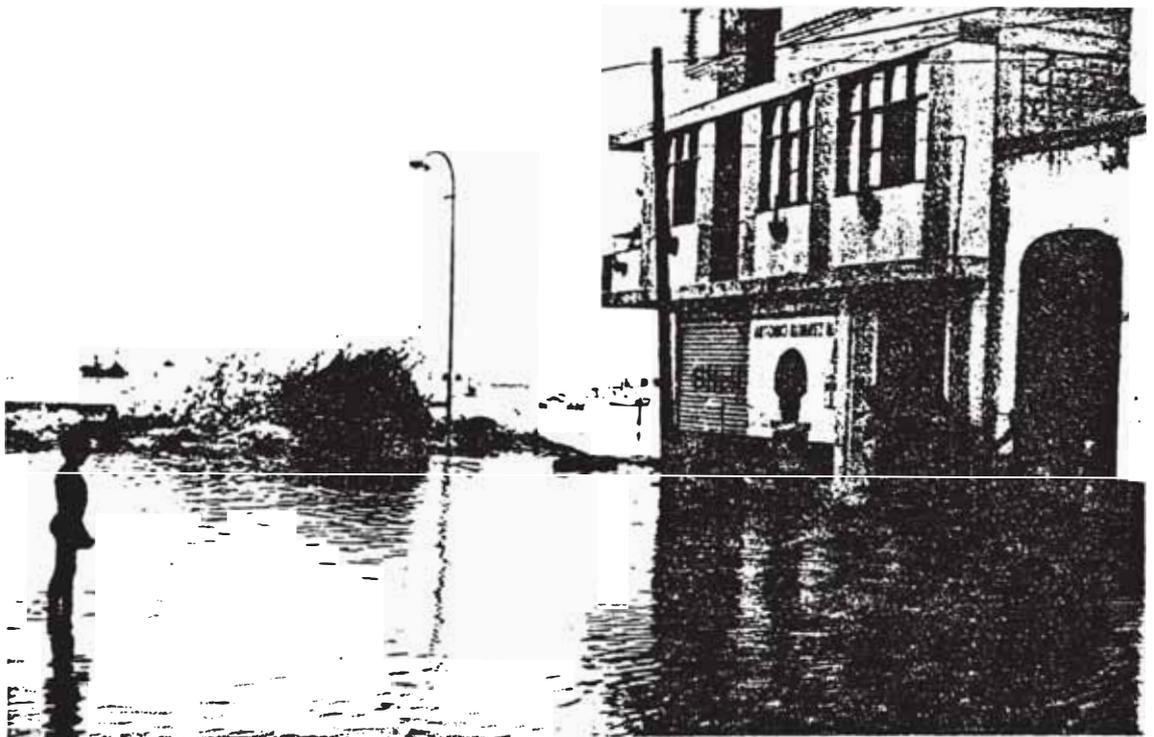
Foto 6 - Las olas del mar llegaron  
salir hasta la ciudad.

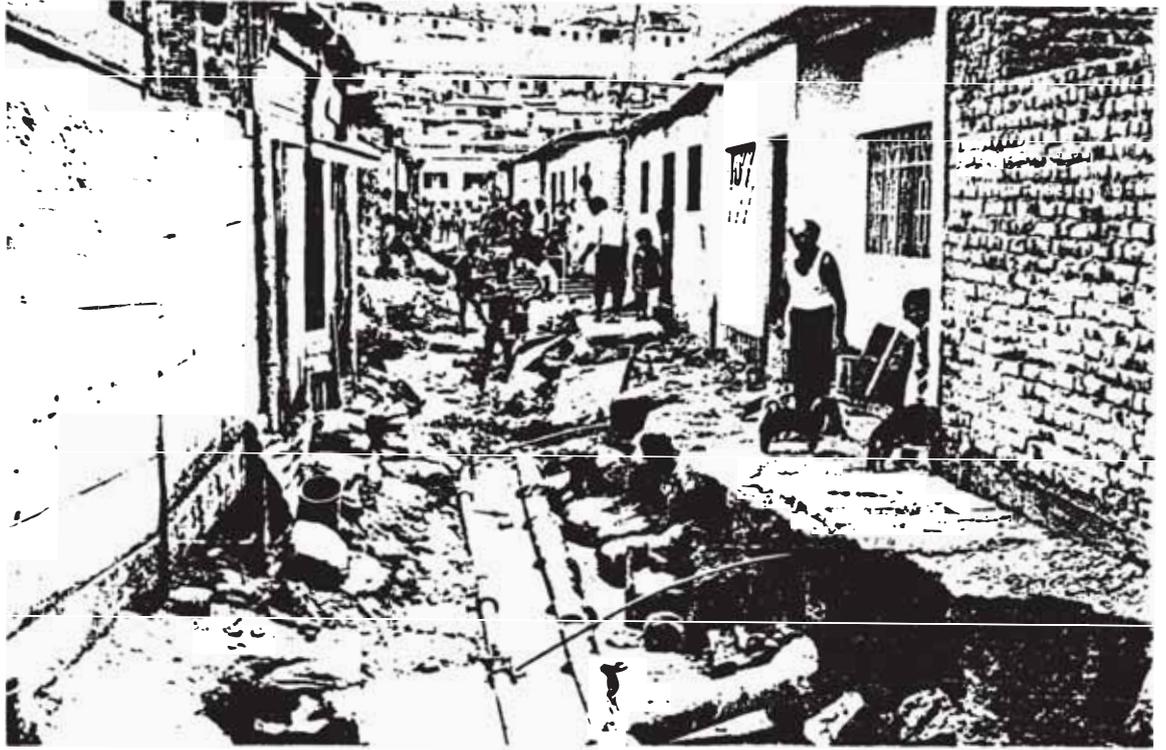
Foto 7 - Redes de agua y alcantarillado,  
al descubierto

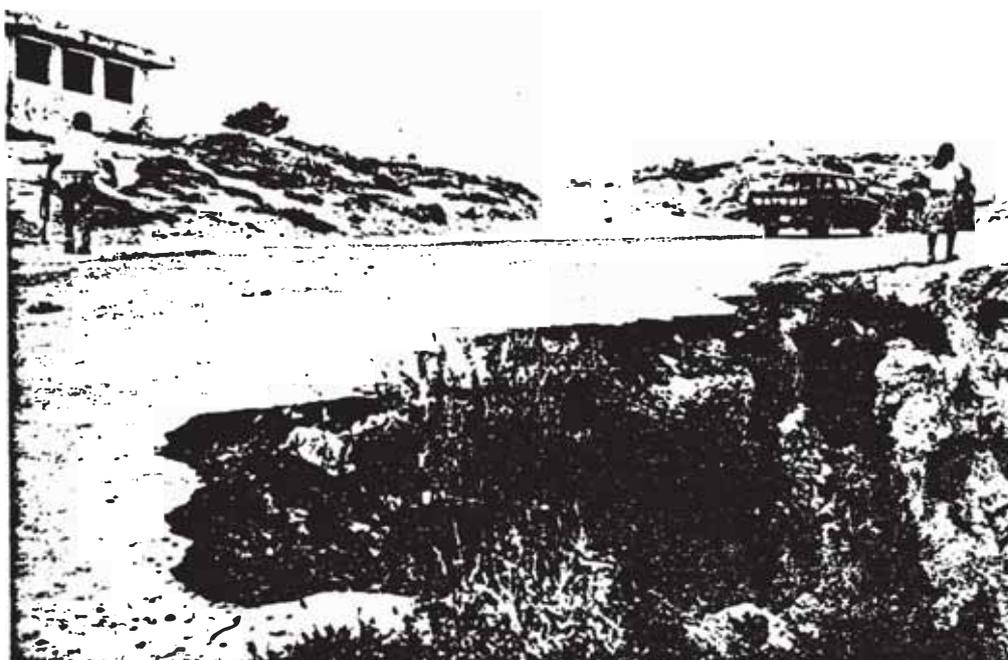
La antigua cuesta que es la vía de entrada y salida a la ciudad de Paita, sufrió el agrietamiento de su base y el deterioro de la carpeta asfáltica, debido a la continua erosión por parte de las aguas pluviales en las laderas de los cerros, sobre las que se desarrolla esta vía. (Foto 9).

Foto 9 - Carretera de acceso a la ciudad de Paita, deteriorada por la erosión

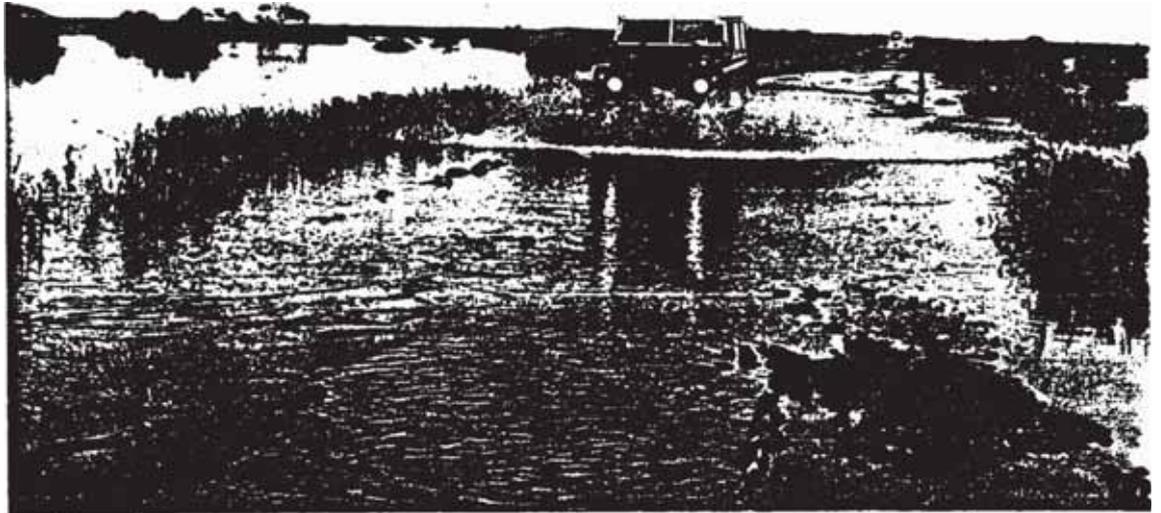
Foto 10 - Carretera Piura - Paita , cuando las  
aguas comenzaron a inundar la via.

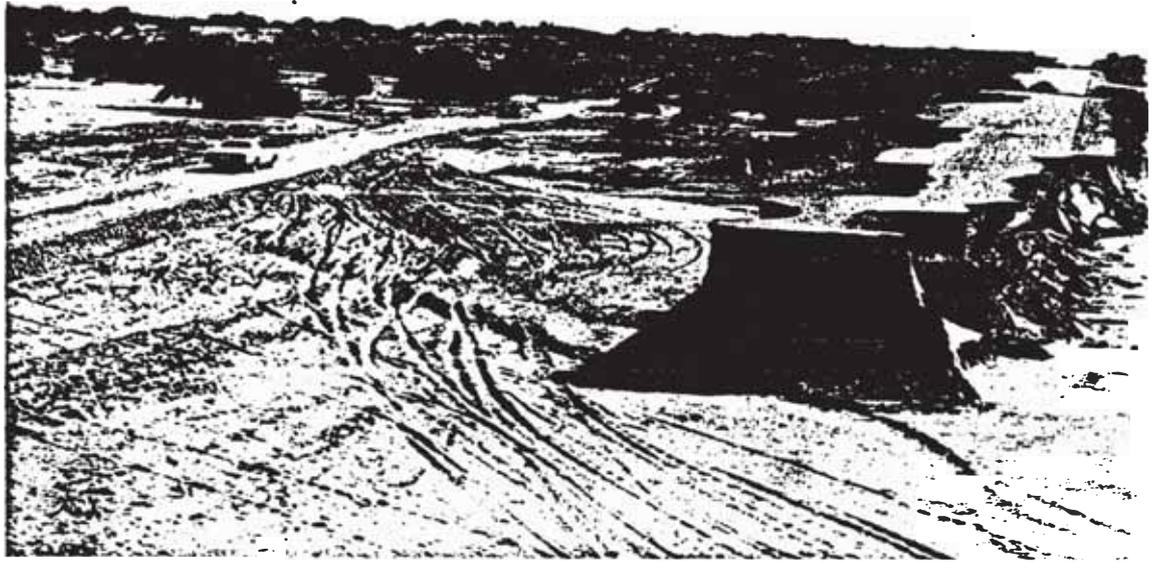
Foto 12 - Carretera Sullana - Paita , dañada por la formación de quebradas.

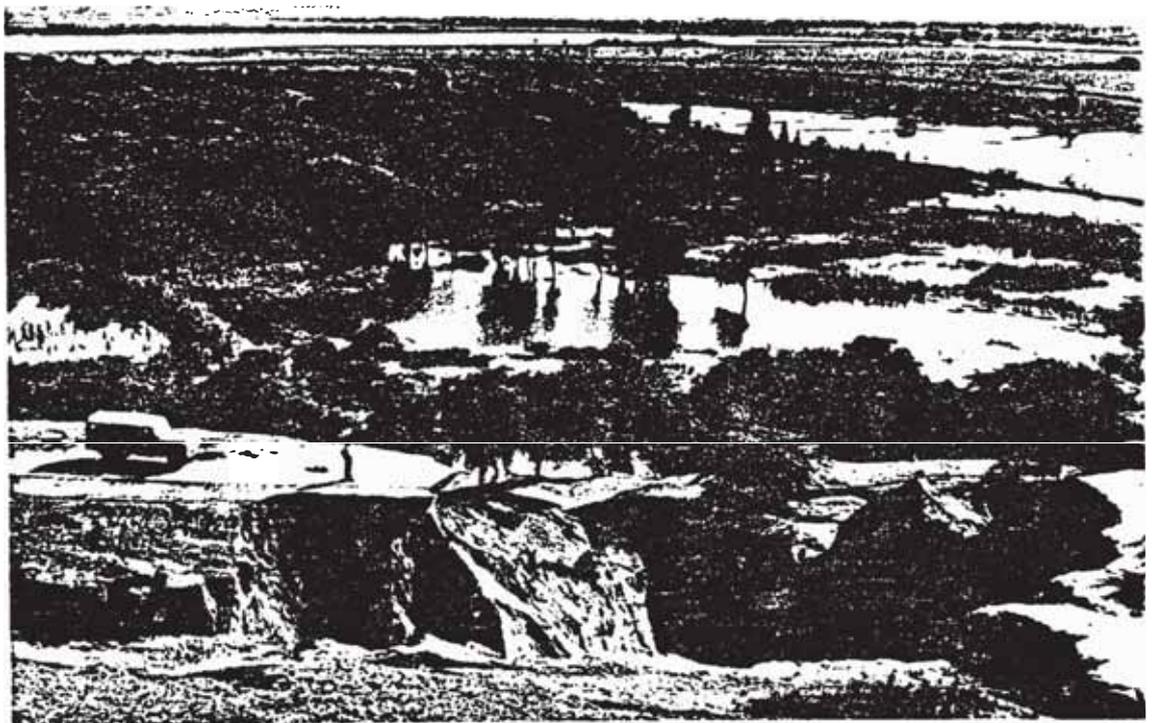
Foto 13 - Otro tramo de la misma vía . Obsérvese el colapso del terraplén.

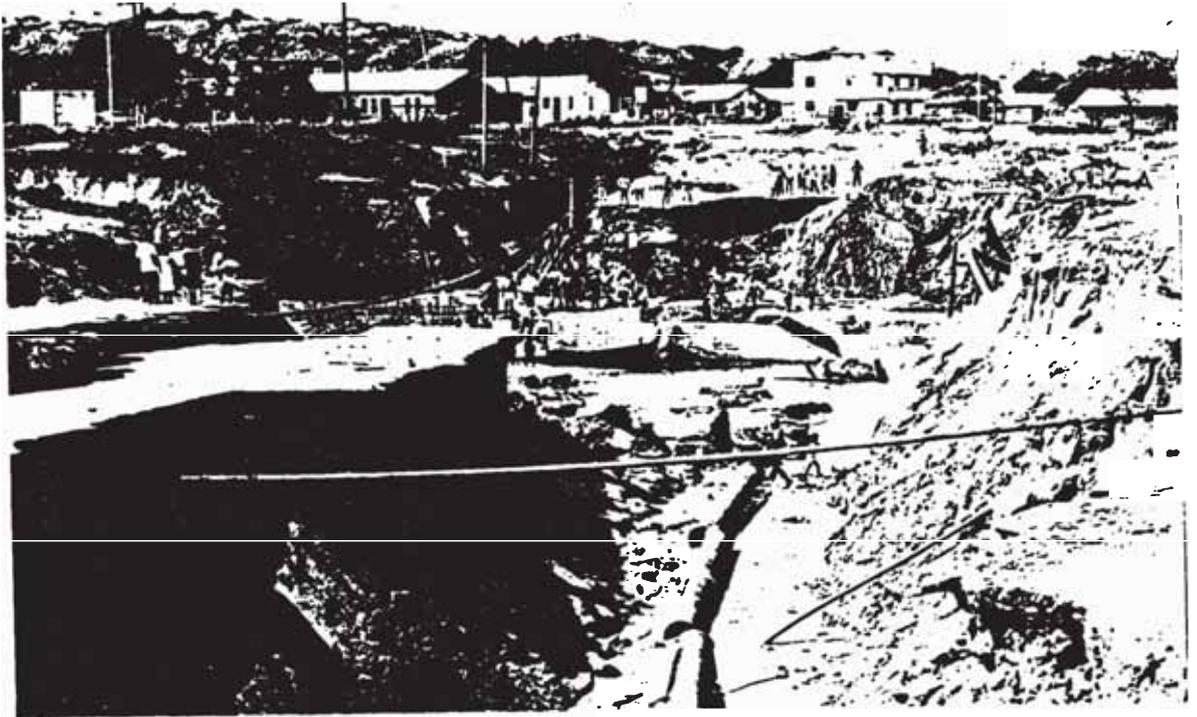
Foto 14 - Puente Yale, totalmente destruido.

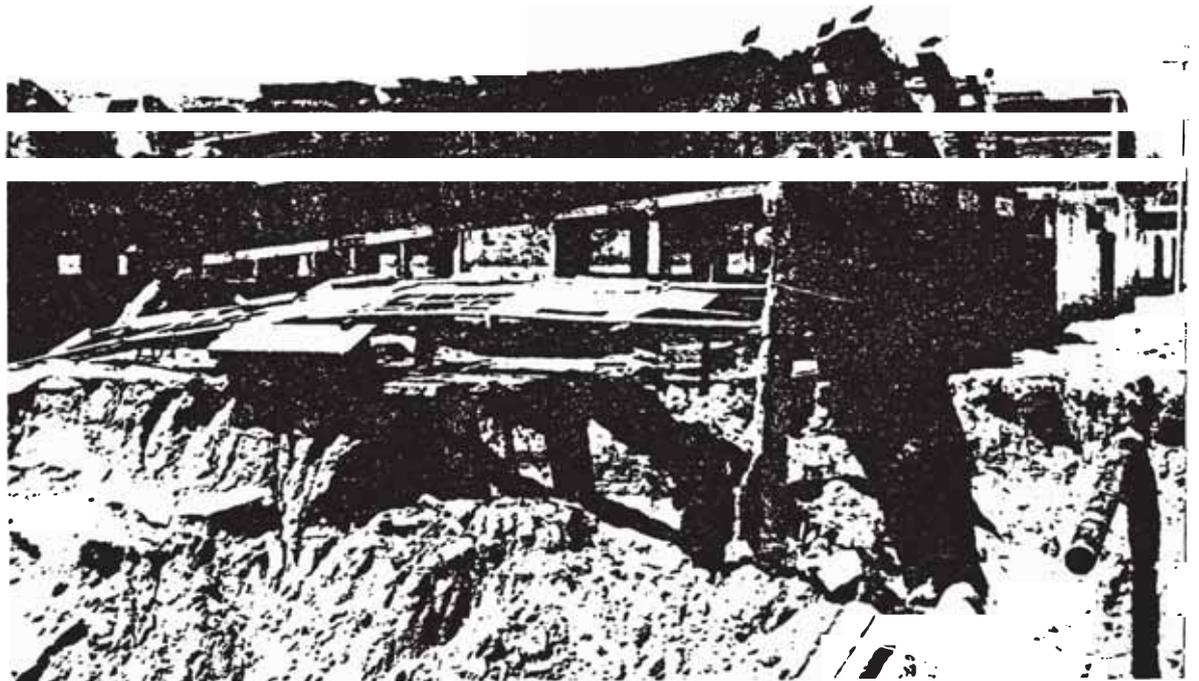
Foto 17 - Colapso de la estructura del Politécnico.

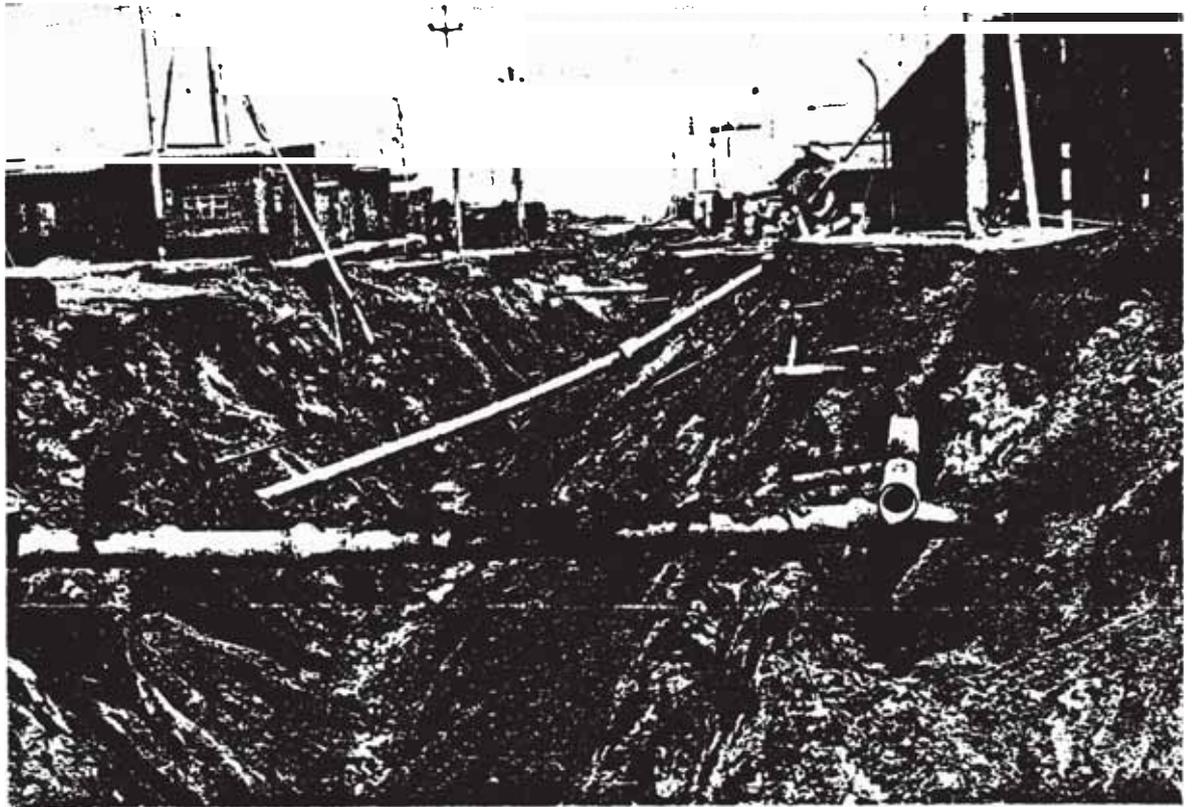
Una quebrada de importancia fué la que dividió al P.J. San Pedro del P.J. Jesus María. Aparte aparecieron varias torrenceras mas, que destruyeron numerosas viviendas de esta zona. La fuerza de las aguas arrasó prácticamente con todas las redes de agua y desagüe, y con todo el tendido eléctrico que poseía este sector poblacional (Foto 18 y 19).

Foto 18 - Pueblo Joven "San Pedro".

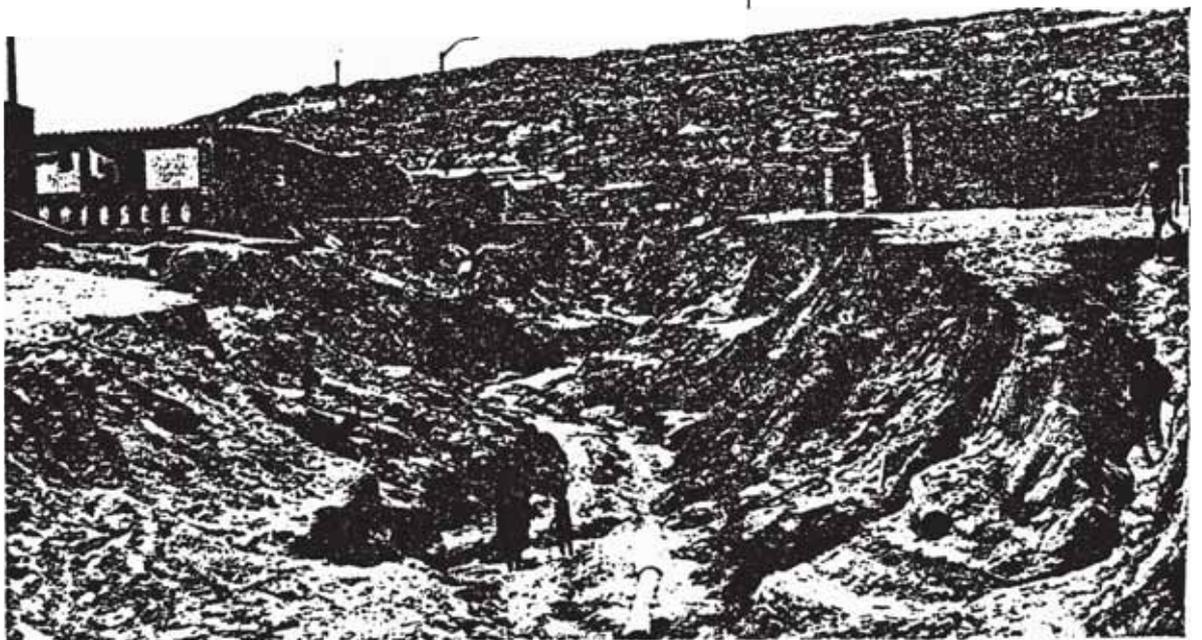
Foto 19 - Pueblo Joven "Jesús María".

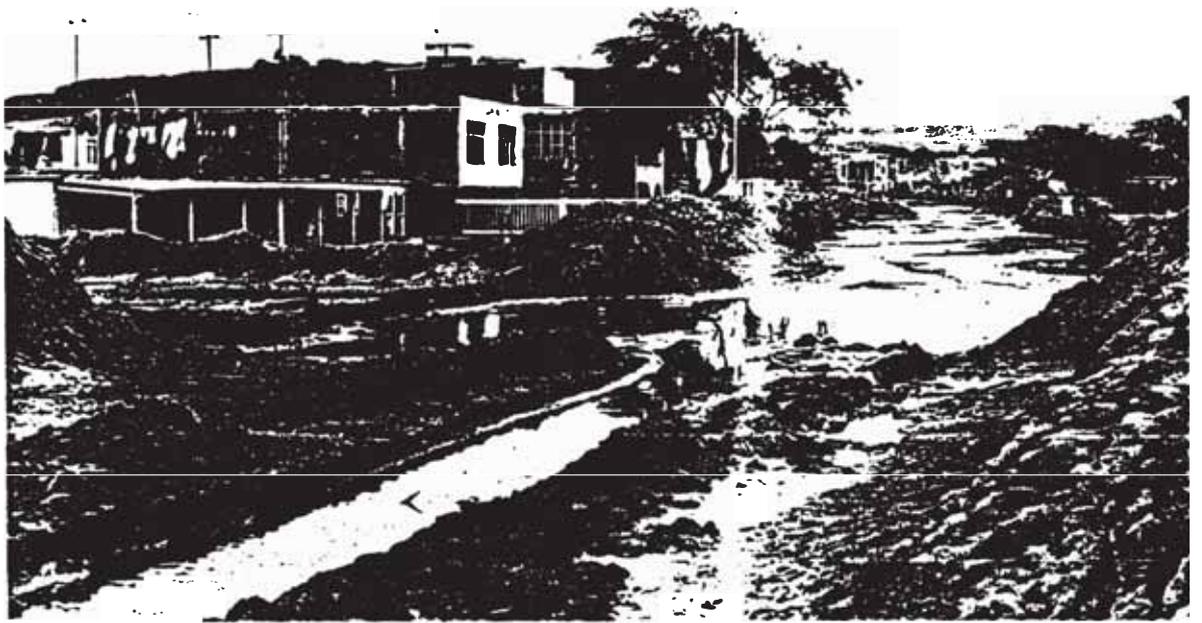
Foto 20 - Arenamiento de la Avenida "H."

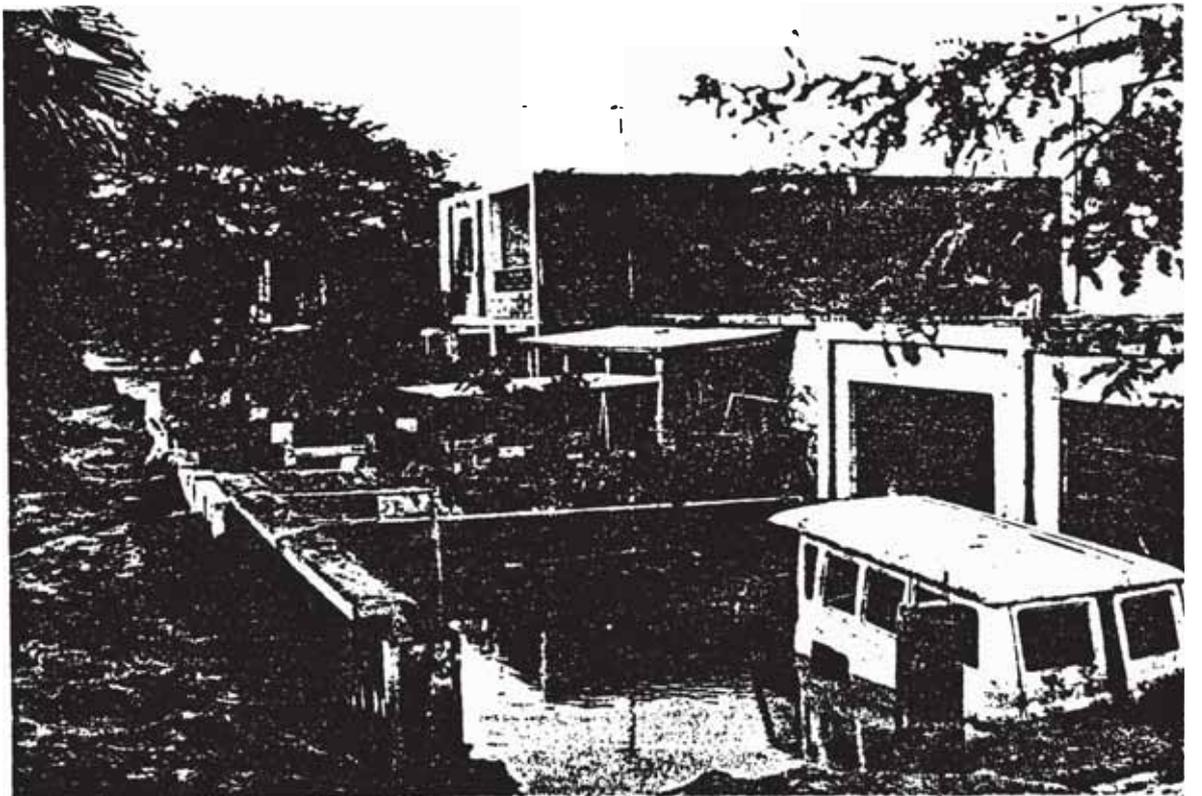
Foto 21 - Arenamiento de la Avenida "G."

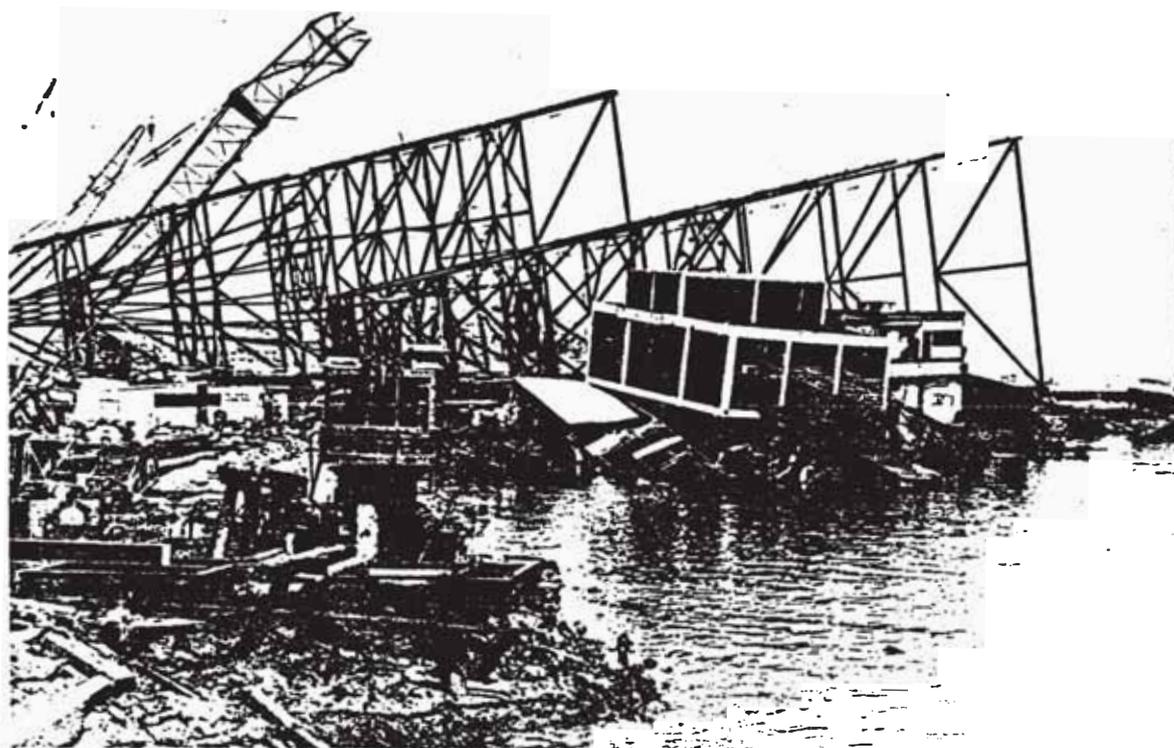
Este tipo de daños fueron causados por la fuerza de las olas del mar que azotaron el litoral, socavando y dañando la infraestructura de los muelles, en especial las instalaciones del muelle particular de Aquamarine, que era usado para transporte de personal y carga (Foto 30).

Foto 30 - Instalaciones del Muelle de Aquamarine, afectado por los maretaos.

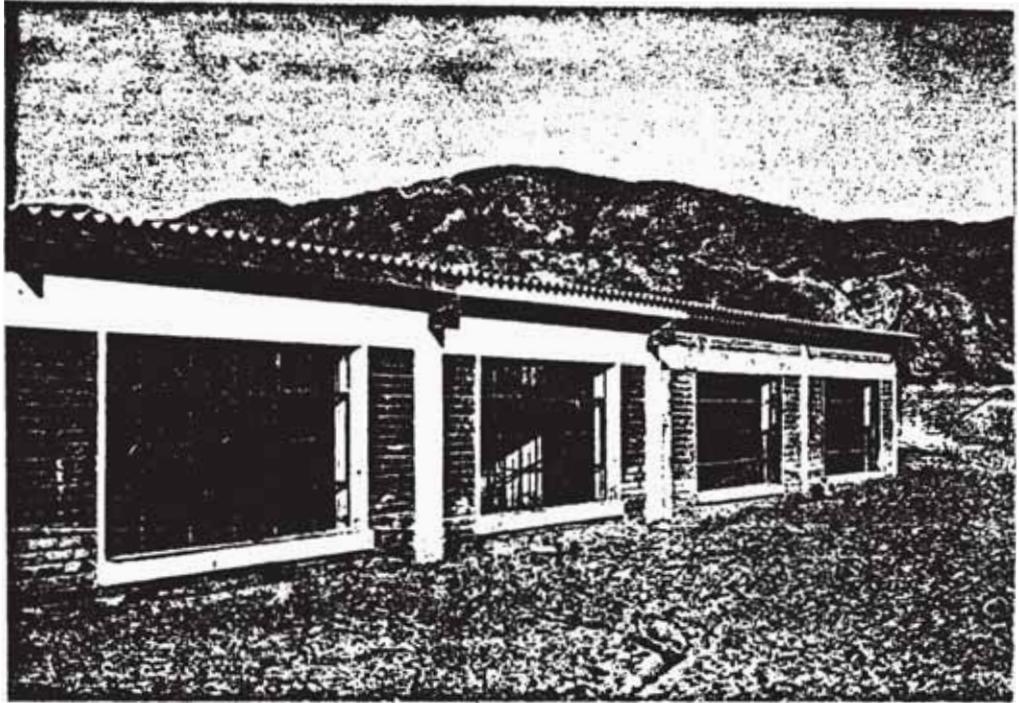
Foto 31 - Colegio "Túpac Amaru", arenado por el torrente de la Qda. del Zanjón.

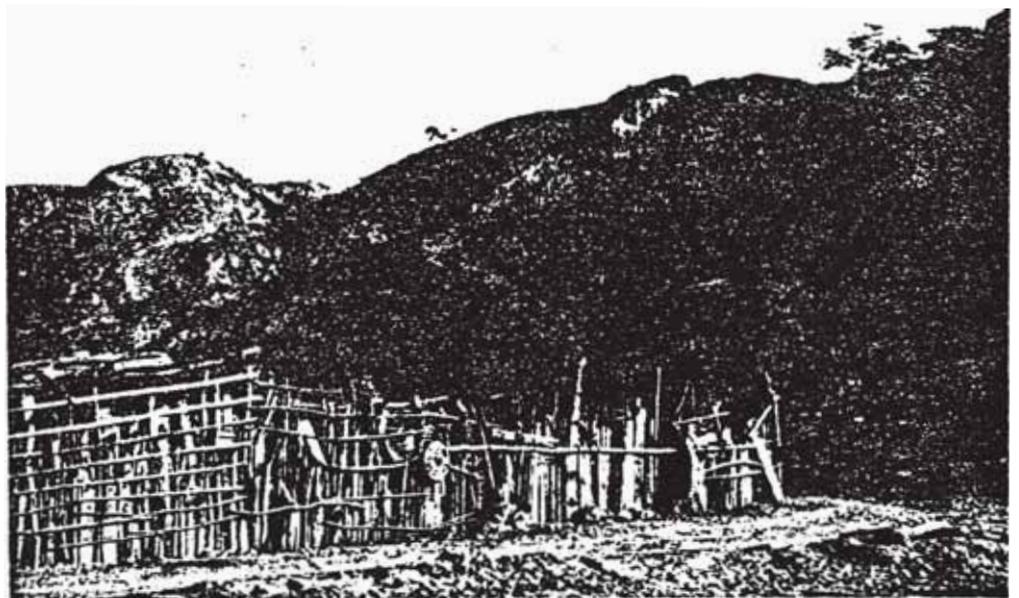
Foto 32 - "Viviendas" ubicadas en la falda de los cerros, expuestas a los deslizamientos de tierra.

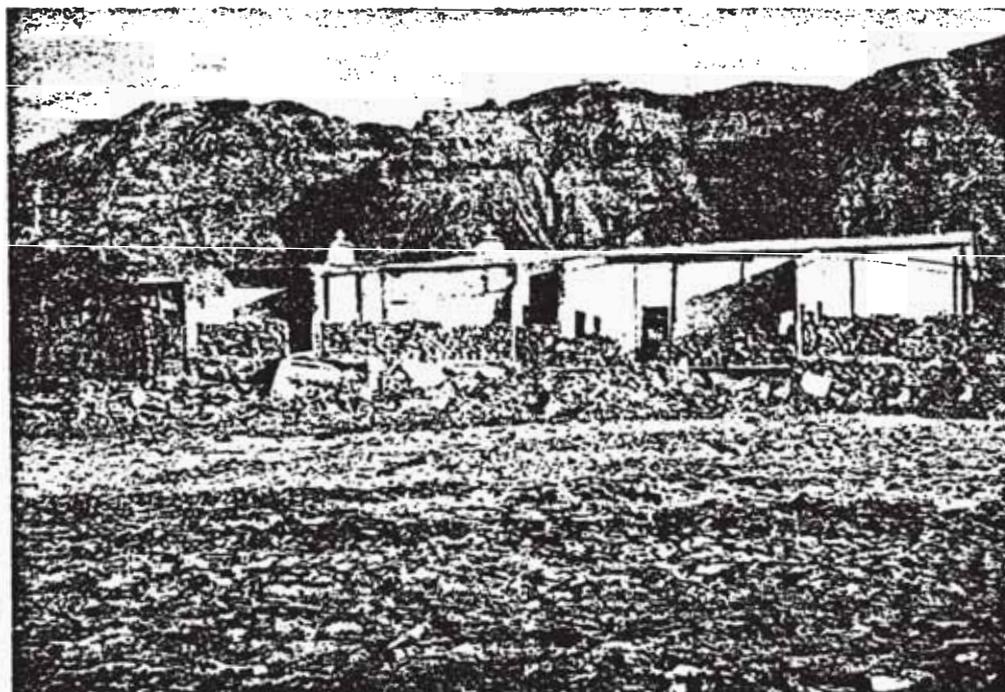
Foto 34 - Edificaciones de ladrillo y concreto, afectados por el impacto directo de las olas del mar.

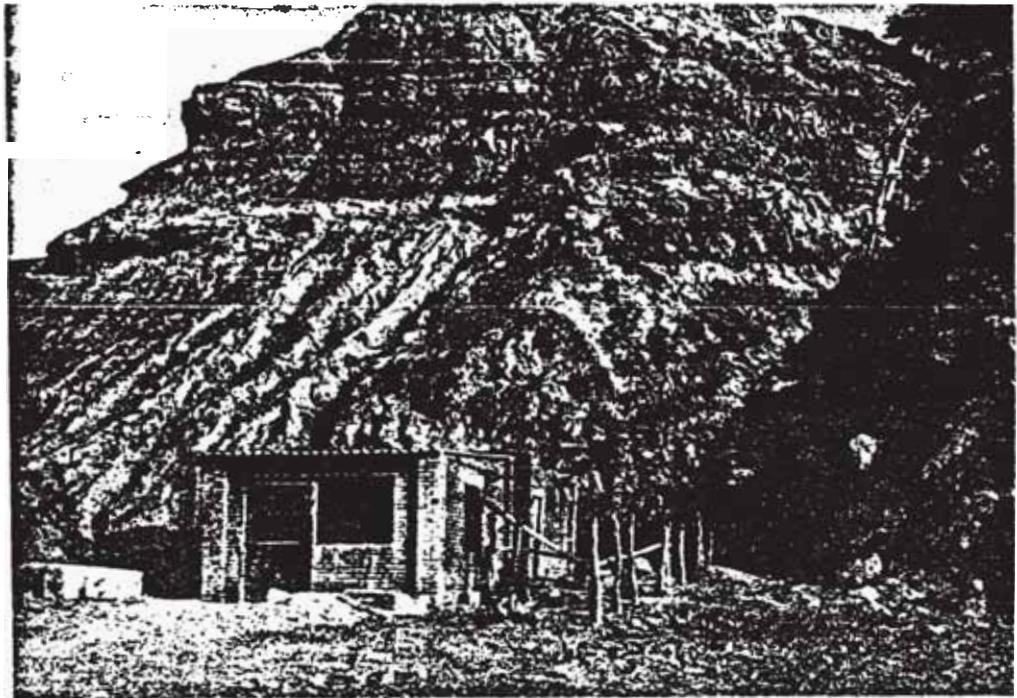
Foto 35 - Línea de Impulsión, tendida en la falda del cerro.

- Proteger debidamente la línea que va desde la cisterna hasta el reservorio. Esta tubería, por donde es bombeada el agua hacia el reservorio ubicado en la parte alta de la ciudad, está tendida en la falda del cerro, completamente al descubierto y sin una base fija de apoyo, expuesta a deslizamientos de tierra y erosión del material sobre el que se apoya actualmente (Foto 35).

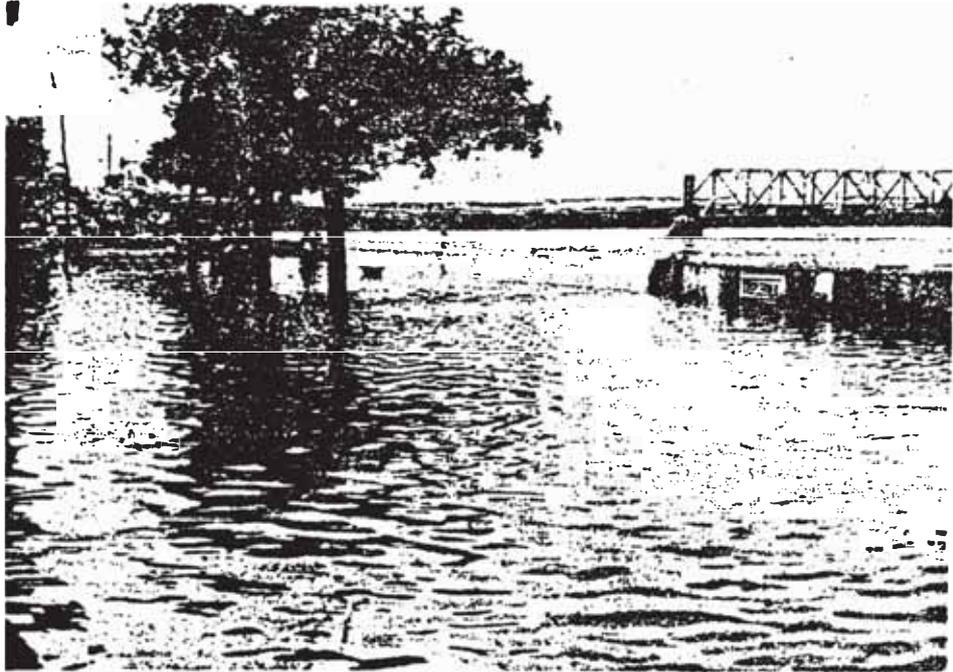
Foto 39 - El río Tumbes se desborda por la Avenida Benavides.

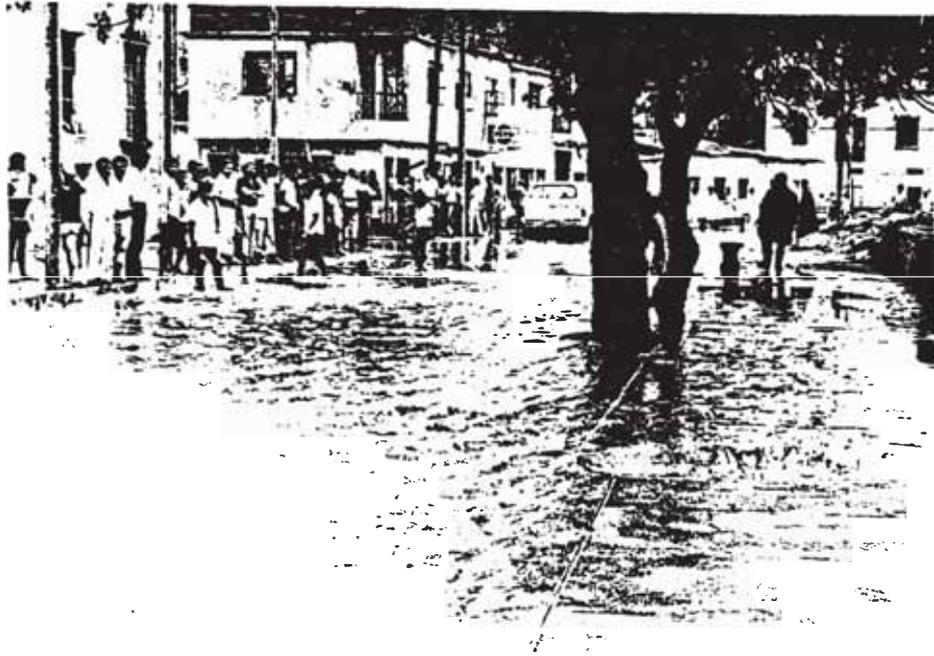
Foto 40 - Las aguas del río, inundan la Avenida Benavides.

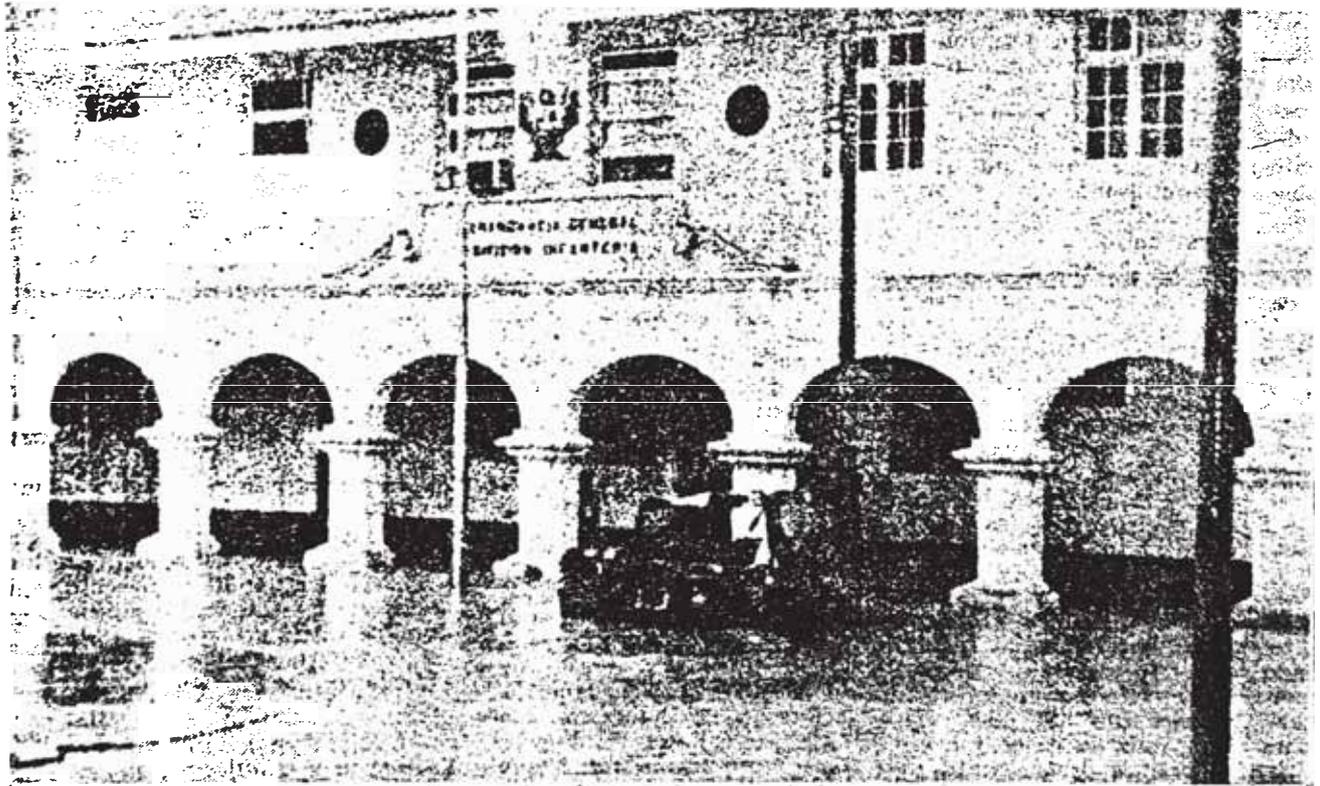
Foto 41 - La sede de la Comandancia General, ubicada en la Plaza de Armas, aparece inundada por las aguas del río.

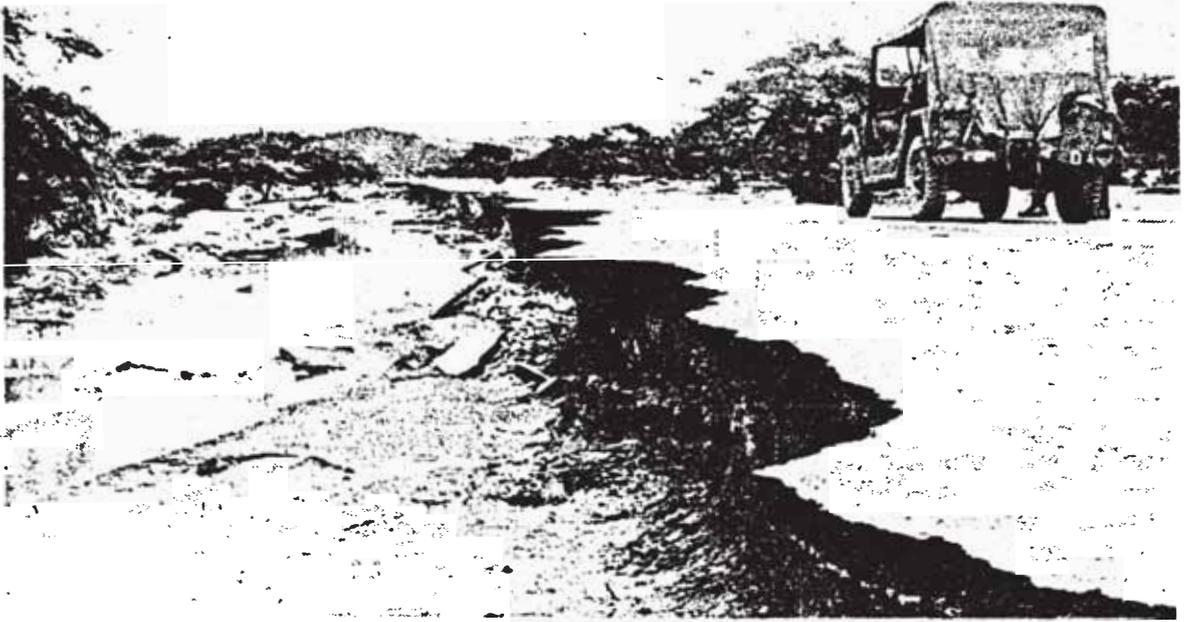
Foto 43 - Curso de agua que discurre paralelo a la vía, dañando la plataforma vial.

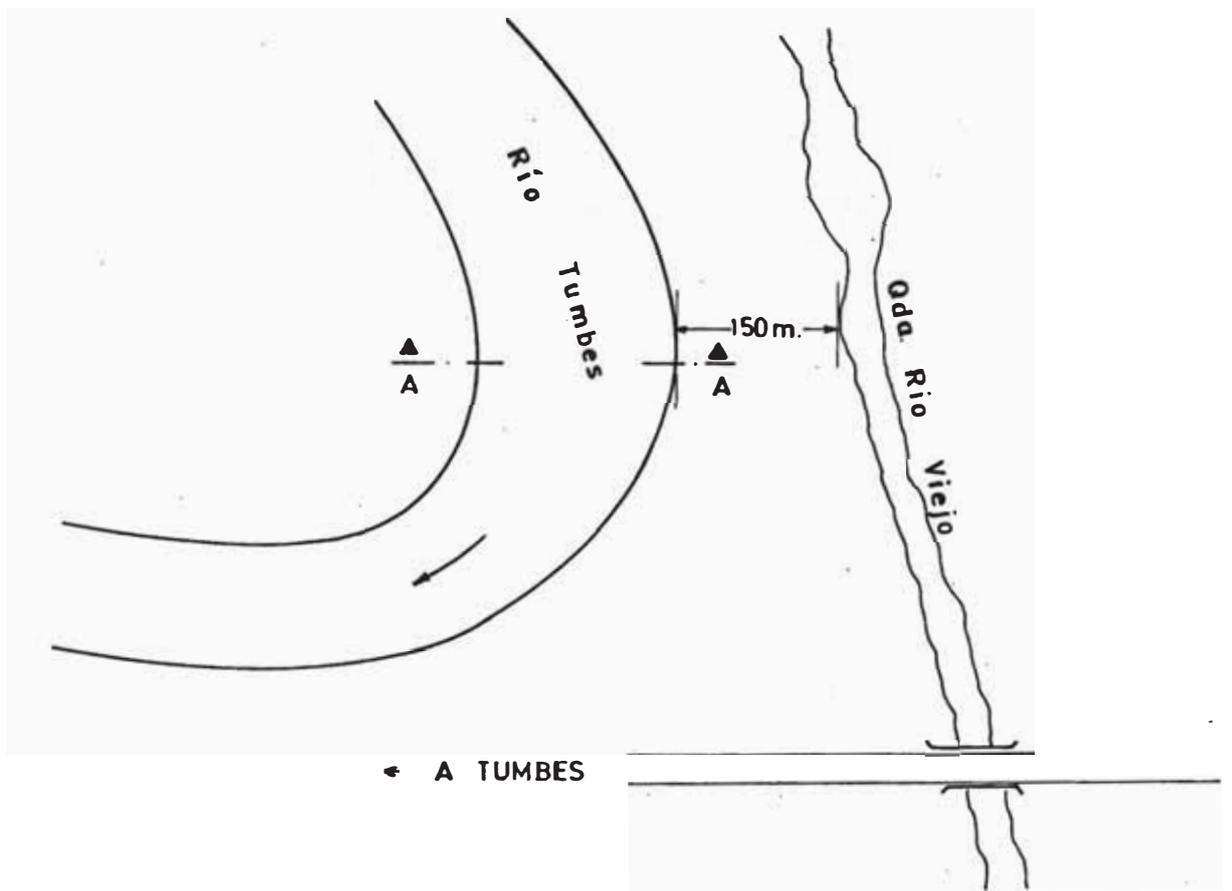
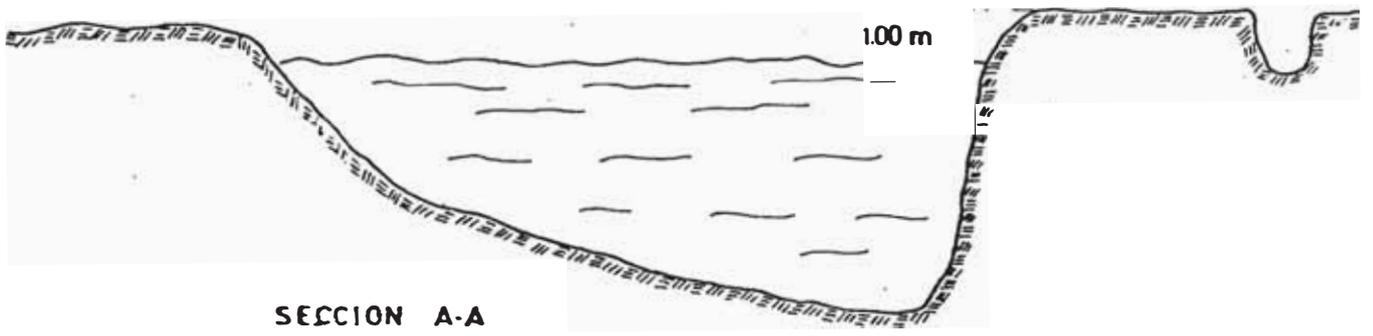
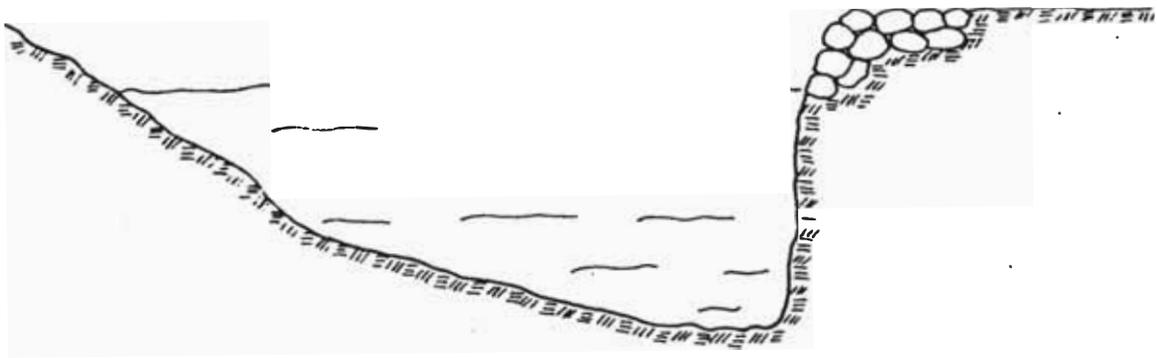
Fig. 11 - Croquis de la zona de Qda. Río Viejo.  
Punto potencialmente crítico.

Por esto debe estudiarse la mejor forma de controlar dicho peligro y mientras tanto de manera preventiva hay que proteger dicho talud con un enrocado, para detener la continua erosión de la ribera (Fig. 11).
