**UNIVERSIDAD NACIONAL DE INGENIERIA**

**EFFECTOS DE LAS LLUVIAS TORRENCIALES DE 1983  
EN LAS OBRAS DE INGENIERIA CIVIL DE PAITA,  
TALARA, MANGORA Y TUMBES**

**T E S I S**

**1984**

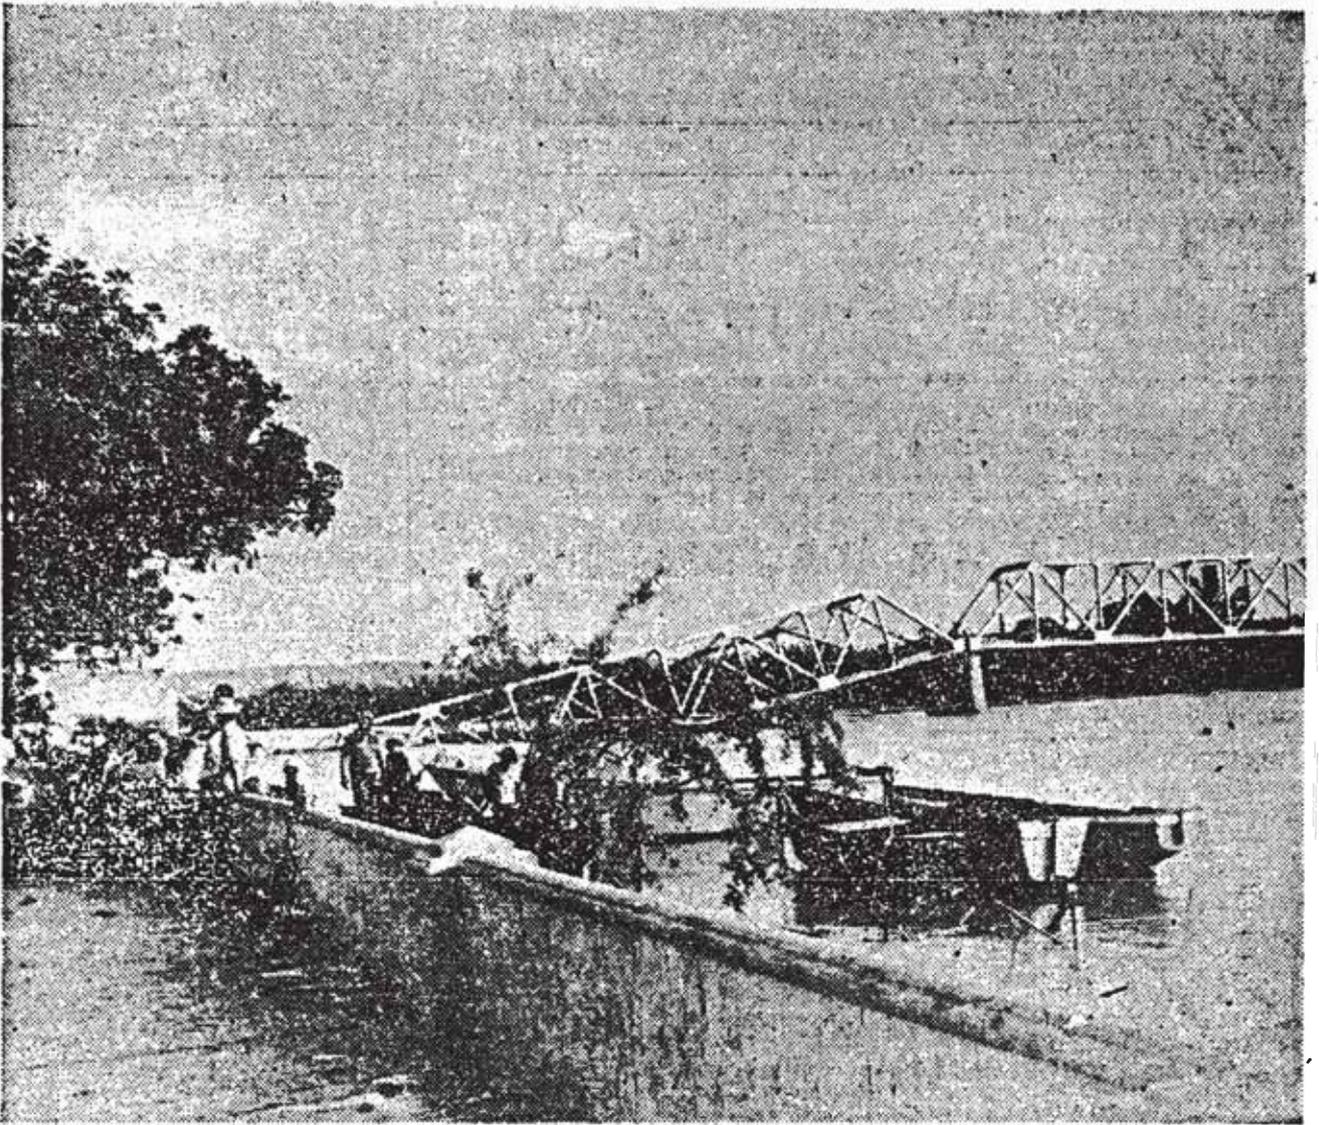
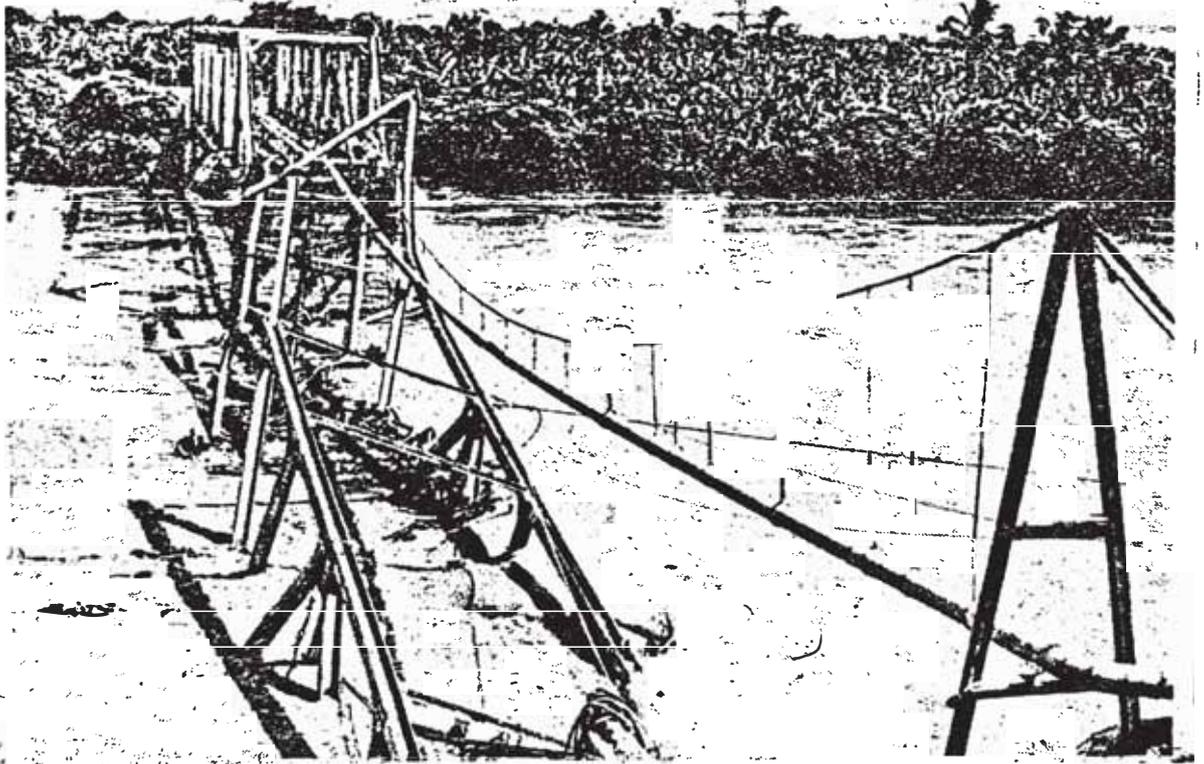
Foto 48 y 49 - Vistas del Puente Viejo, al colapsar el estribo derecho.

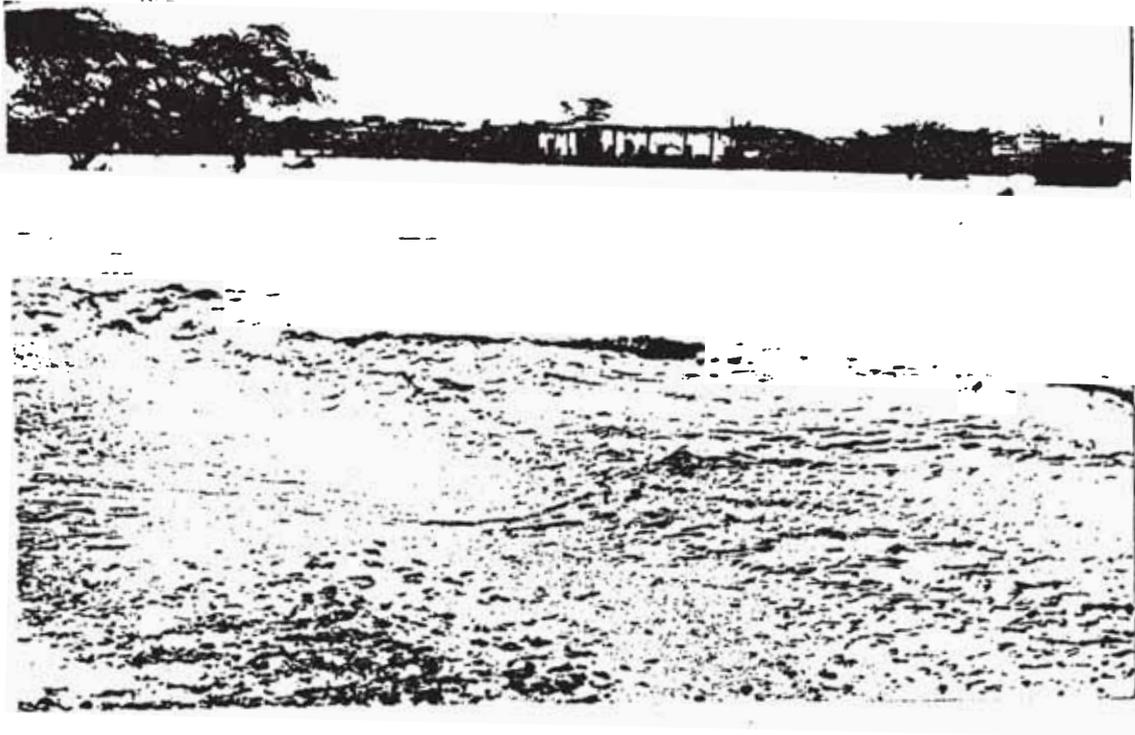
Foto 51 - Las aguas del río Tumbes, inundan el valle.

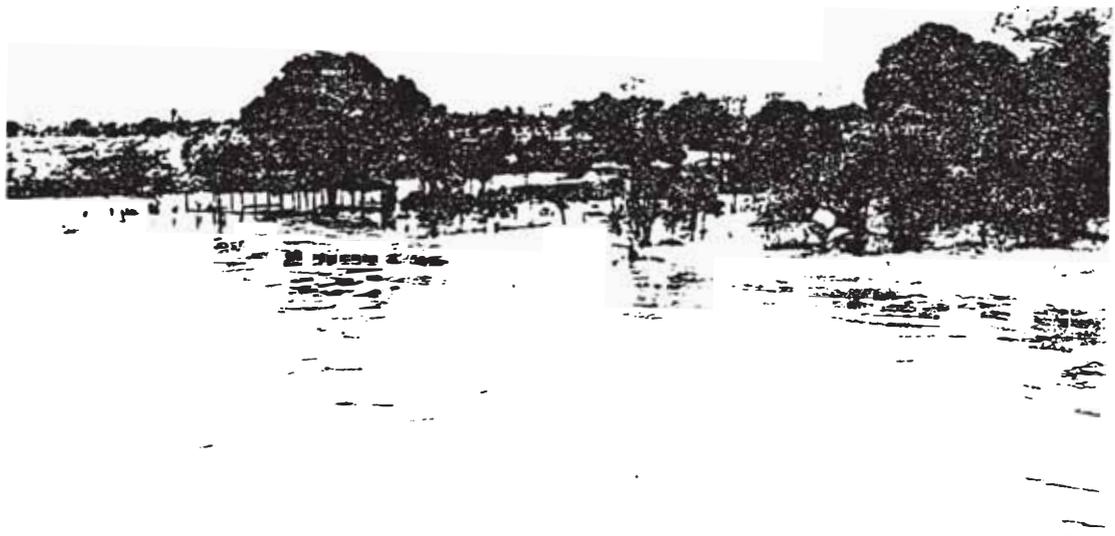
Foto 52 - Areas de cultivo inundadas, en la margen izquierda del río Tumbes.
