UNIVERSIDAD NACIONAL DE INGENIERÍA
FACULTAD DE INGENIERÍA CIVIL

**ESTUDIOS DE EFECTOS DEL FENÓMENO DE “EL NIÑO” EN SISTEMAS DE
AGUA Y ALCANTARILLADO PARA CIUDADES DEL NOROESTE DEL PERÚ**

TESIS
PARA OPTAR EL TÍTULO PROFESIONAL DE
INGENIERO CIVIL

ANDRÉS JORGE HUAMÁN CANGALAYA

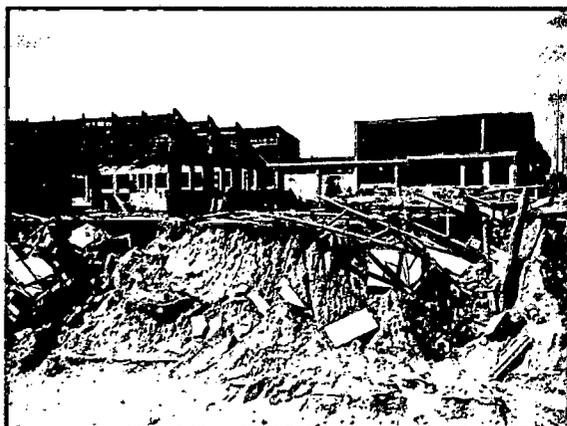
Figura N° 1 . 1 Típica erosión de quebradas durante El Niño 1982-83. Se destruyeron tuberías de agua y desagüe.

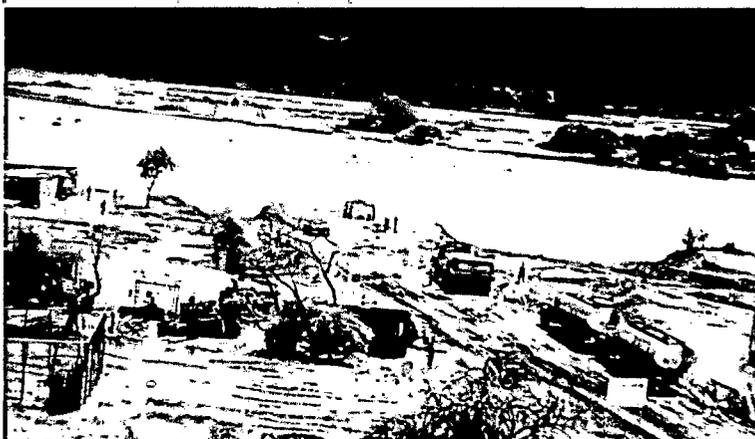
Figura N° 1 . 13 Quebrada Pariñas. Fuente: Guía Práctica (GP) – Banco Mundial

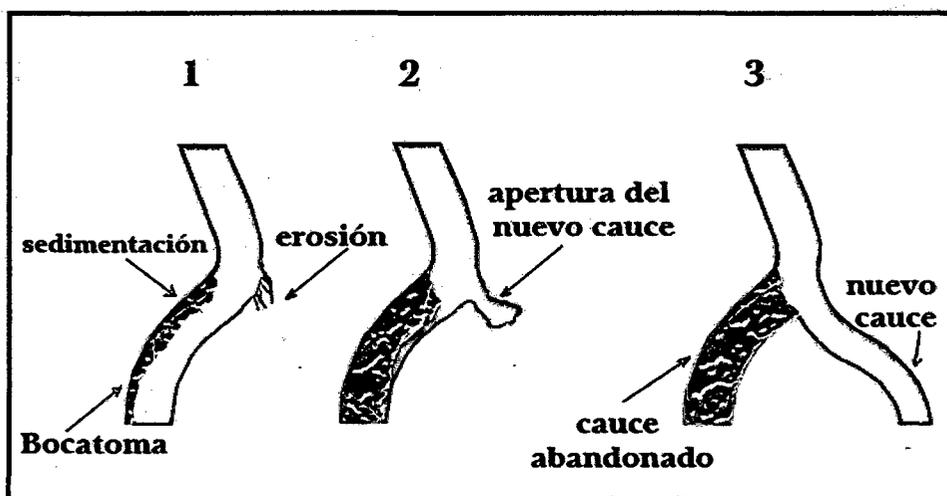
Figura N° 4. 4 Avulsión del cauce. Problema que se presenta en el tramo de la bocatoma en el río Tumbes .
Fuente: Apuntes del curso Ingeniería de Ríos – Postgrado UNI FIC

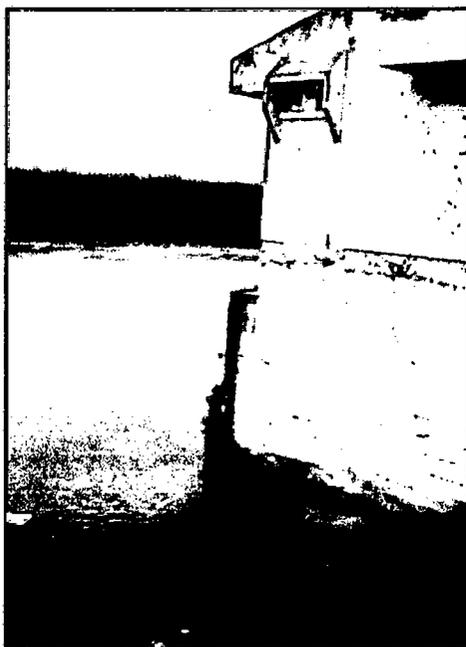
Figura-N° 4. 5 Captación actual. Tubería de succión rígida.

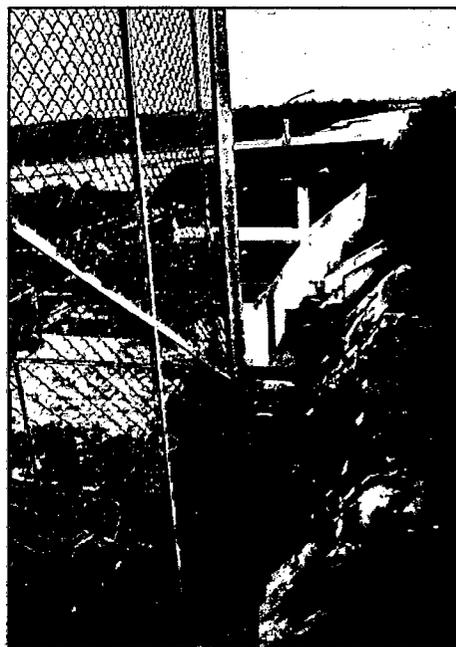
Figura N° 4. 6 Captación antigua, en desuso actualmente.

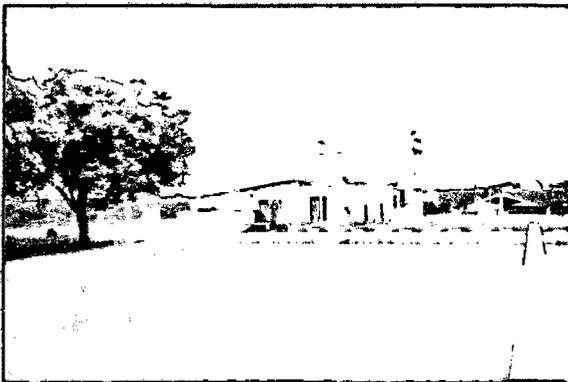
Figura N° 4. 12 Planta de tratamiento – vista 03.

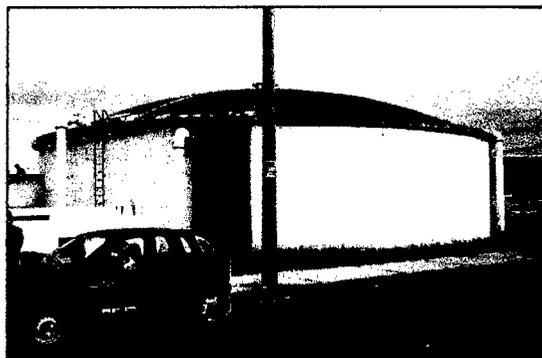
El reservorio más grande que existe para abastecer de agua a la ciudad - tubería de 500 mm de diámetro - es el llamado R1 "El Tablazo", con un volumen de almacenamiento de 2500 m³. Está asentado sobre terreno plano y presenta mayor seguridad para afrontar los efectos de El Niño. Esta infraestructura data de 1981, año en que fue puesto en funcionamiento, presentando buenas condiciones de conservación en su estado estructural. En general, el reservorio se encuentra en regular estado de conservación. Las tuberías y accesorios que conforman la caseta de válvulas no mantienen su diseño original, puesto que se han efectuado ampliaciones posteriores con el fin de abastecer mediante rebombeo hacia otros sectores (El Mirador y Nuevo Tumbes). Esta infraestructura no cuenta con cerco perimétrico.

Figura N° 4. 13 Reservorio R1 "El Tablazo". Capacidad de 2500 m³.

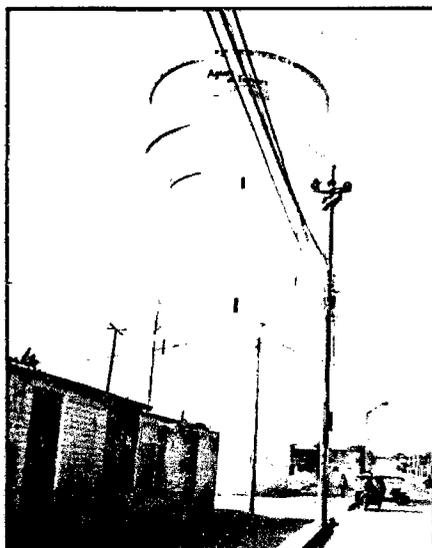
Con respecto al reservorio ubicado en la zona de Nuevo Tumbes – R4 "Lishner Tudela" con una capacidad de 1000 m³ -, éste ha sido construido sobre una zona no inundable, además de contar con una losa de concreto en la base, que le sirve de protección contra la erosión causada por el flujo de las aguas provenientes de las lluvias. En general, está en buen estado y tuvo una aceptable respuesta durante el Niño 97-98. Es lugar presenta PELIGRO BAJO según el mapa de Peligros. Ver N° A-17 Sección Planos.

Figura N° 4. 15 Reservorio R4 "Lishner Tudela". Capacidad de 1000 m³.

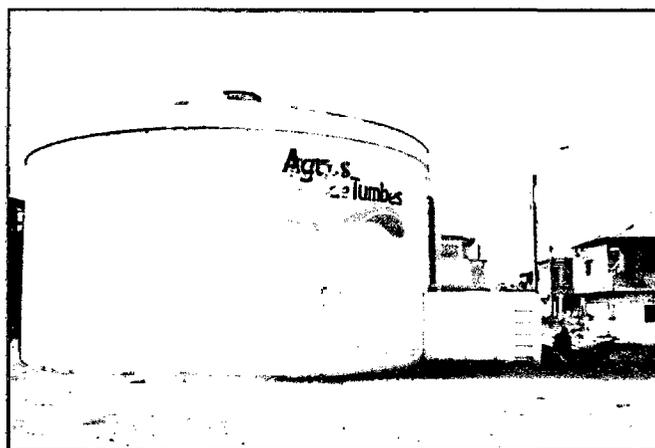
Figura N° 4. 16 Reservorio R3 "Andrés Araujo". Capacidad de 550 m³.

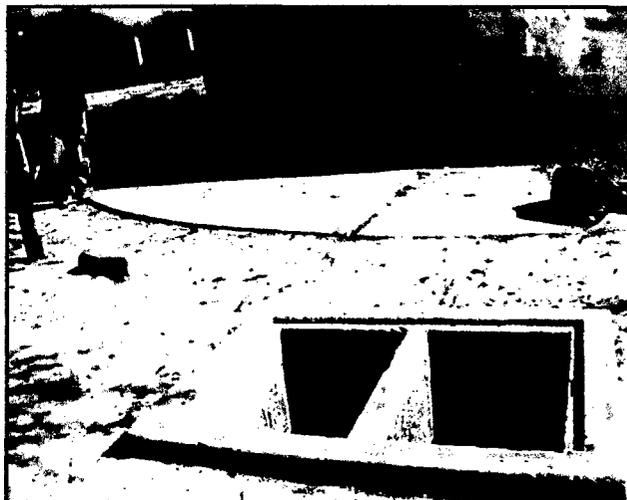
Un tercer reservorio es R5 "Puerto Pizarro", ubicado más al norte de Nuevo Tumbes en las afueras de la ciudad. Cuenta con una infraestructura parecida al reservorio elevado "Lishner Tudela", descrito anteriormente, a continuación se presenta una imagen en la que aparece una pequeña losa de concreto - como protección contra la erosión - en la base del reservorio.

Figura N° 4. 17 Reservorio R5 "Puerto Pizarro". Capacidad de 1000 m³, ubicado en las afueras de la ciudad.

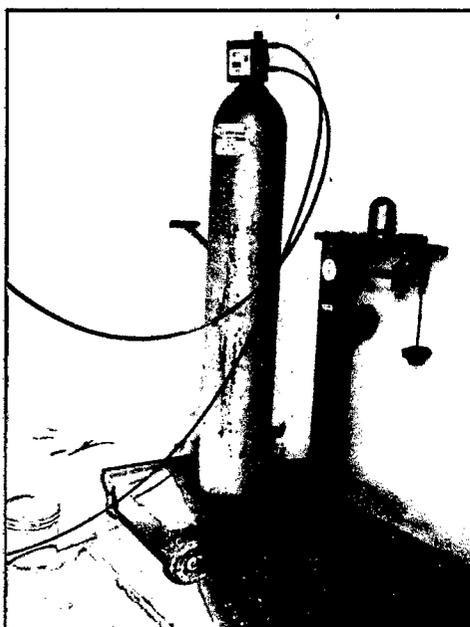
La otra fuente de abastecimiento la constituye el agua subterránea obtenida mediante pozos tubulares o anillados. El agua proviene del río Tumbes. Por la falta de equipos y/o mantenimiento, en casi todas las tuberías de impulsión de estos pozos se produce el golpe de ariete, que deteriora las estructuras de las casetas de bombeo, produciéndose rajaduras en los pisos y paredes de estas.

Figura N° 4. 20 Sistema de cloración en los Pozos -
nótese la vulnerabilidad a caer ante un evento
sísmico

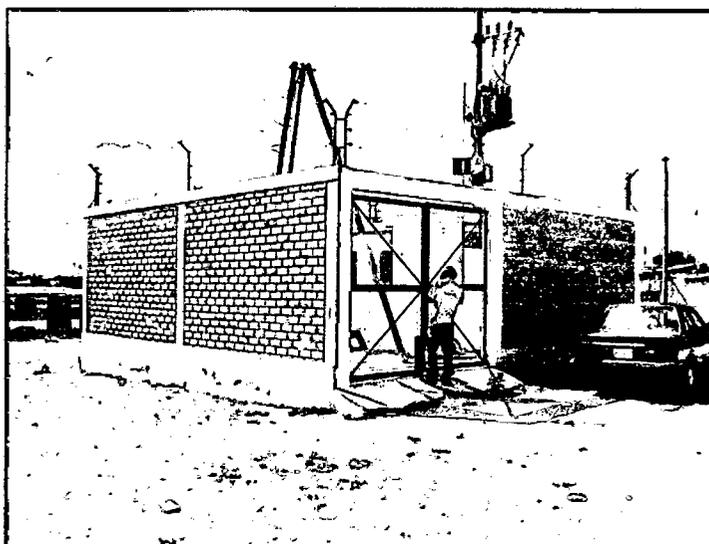
Este es un pozo construido en los últimos dos años, cuenta con cerco y está ubicado en una zona no inundable que presenta PELIGRO BAJO según el mapa de peligros.

Figura N° 4. 24 Pozo N 5

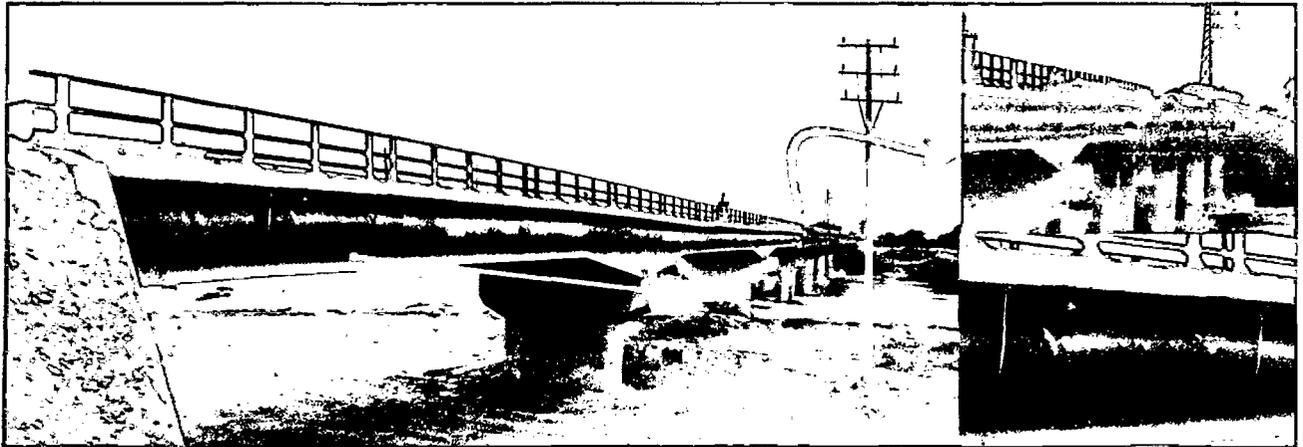
Figura N° 5. 4 Tramo reconstruido del Eje Paíta Talara sobre el Puente Simón Rodríguez.

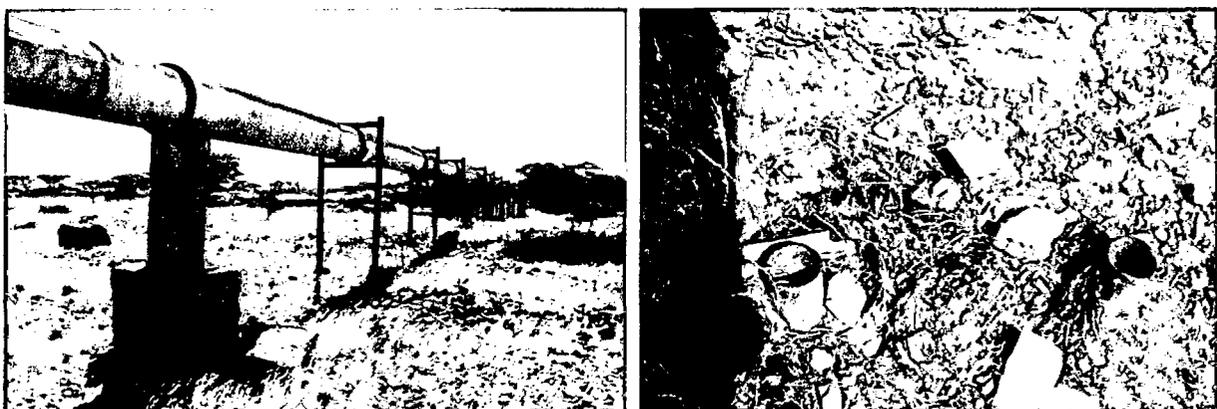
Figura N° 5. 5 Eje Paíta Talara. Tramo sobre una importante quebrada activada durante el Niño.

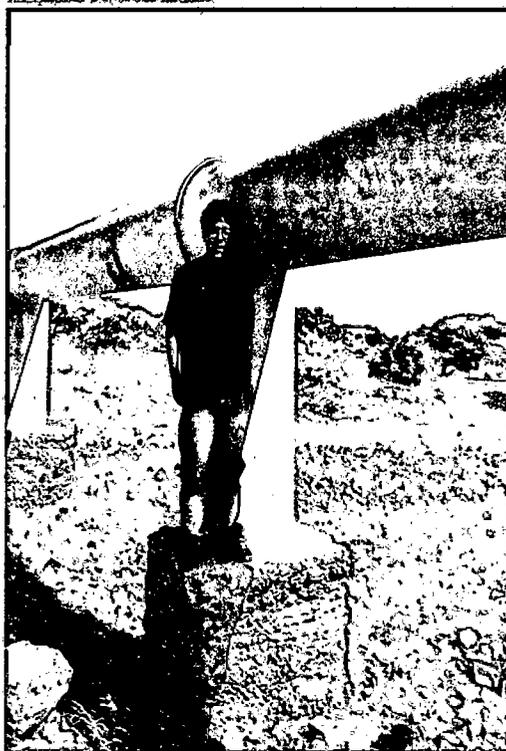
Figura N° 5. 6 Pilote de concreto erosionado.

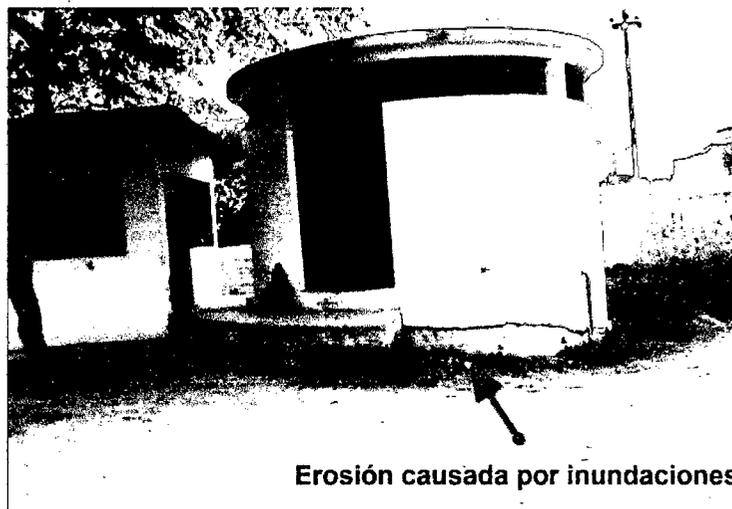
Figura N° 5. 8 Cámara de Bombeo Salamanca, presenta erosión en su estructura. Está ubicada en una zona inundable.
