**VULNERABILIDAD SÍSMICA DE EDIFICACIONES EN EL
DISTRITO DE SAN JUAN DE LURIGANCHO:
COMPORTAMIENTO SISMICO DE LAS CONSTRUCCIONES DE
TIERRA**

TESIS

**PARA OPTAR EL TITULO PROFESIONAL DE
INGENIERO CIVIL**

ROBERTO CARLO SANCHEZ RECUAY

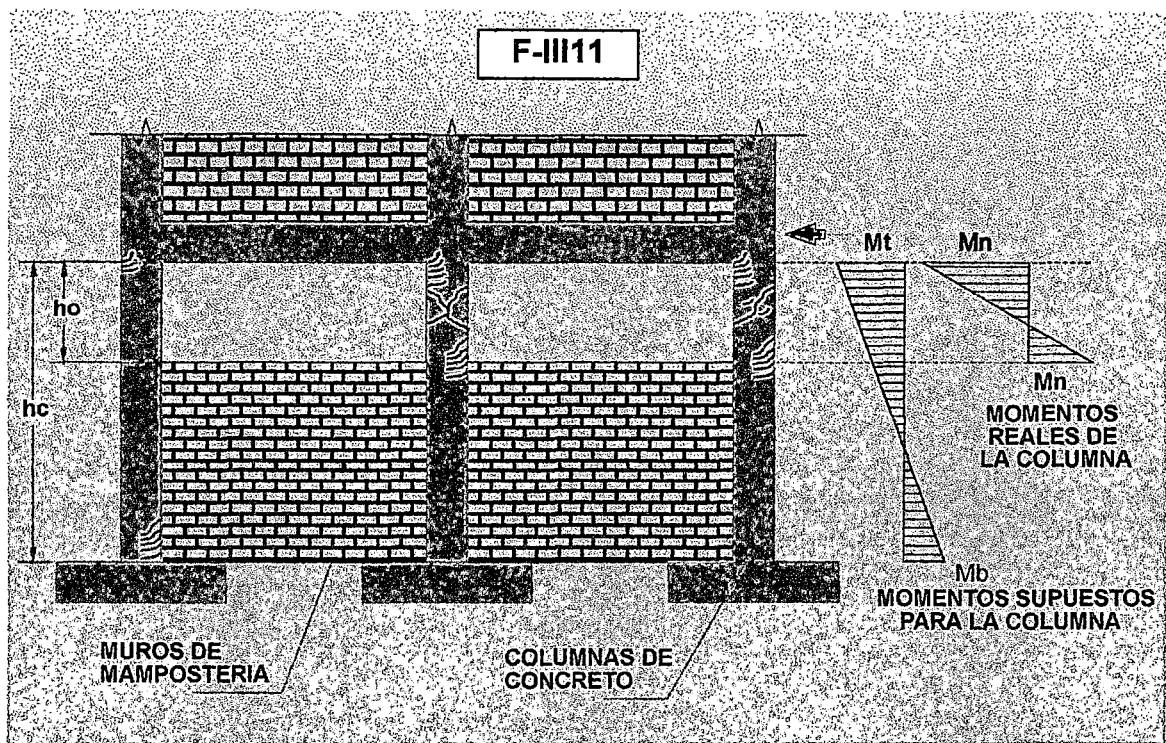
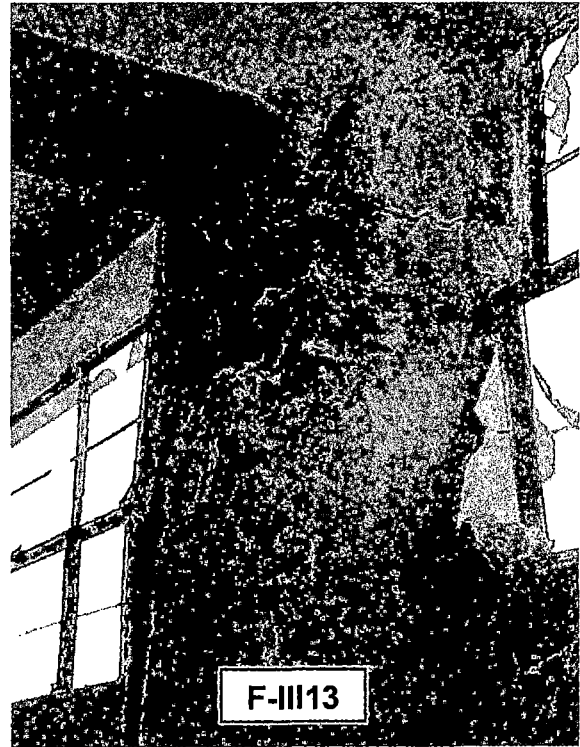
F-III12 y F-III13. Colegio Mariscal Cáceres - Tacna, la construcción data del año 1994. La interacción de los muros de mampostería con las columnas de concreto, ha generado fallas por columna corta debido a la nula o deficiente separación entre la mampostería y las columnas. Foto posterior al sismo del 23/06/01

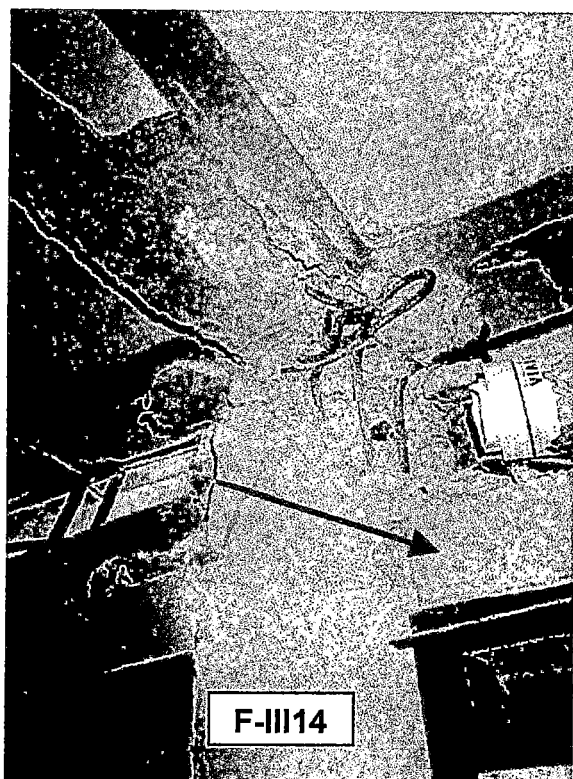
F-III14. Colegio Ángela Barrios de la ciudad de Moquegua, estructura mixta (aporticada y de muros portantes), 10 años de antigüedad, presentó daños por columna corta debido a la disposición intermedia del dintel, que redujo la longitud libre de la columna al espacio existente entre el techo y la viga señalada.

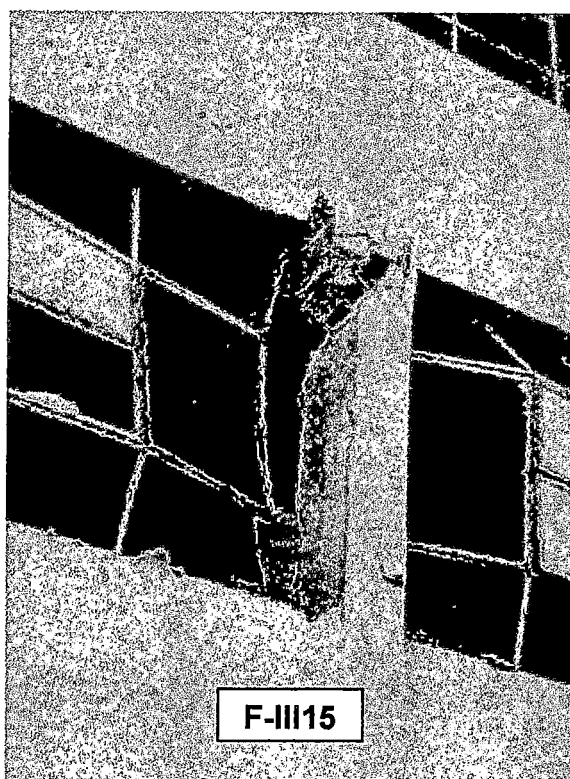
F-III15. Falla por columna corta debido al confinamiento lateral parcialmente en la altura de la columna por muros divisorios sin juntas de separación y probablemente la falta de estribos en las columnas.

Los efectos destructivos que tienen las columnas cortas pueden ser evitadas si éstas se aíslan adecuadamente de la mampostería. La Norma de Diseño Sismorresistente E – 030 del año 1997 dice que las juntas sísmicas verticales entre elementos estructurales resistentes (vigas y columnas en el sistema aporticado) y la mampostería deben ir separados por una junta sísmica de más de 0.5" y debe ir relleno por algún material que pueda deformarse fácilmente, como espumas u otros productos fáciles de deformar, pero nunca deben ser rellenas éstas juntas con concreto u otro material muy resistente.

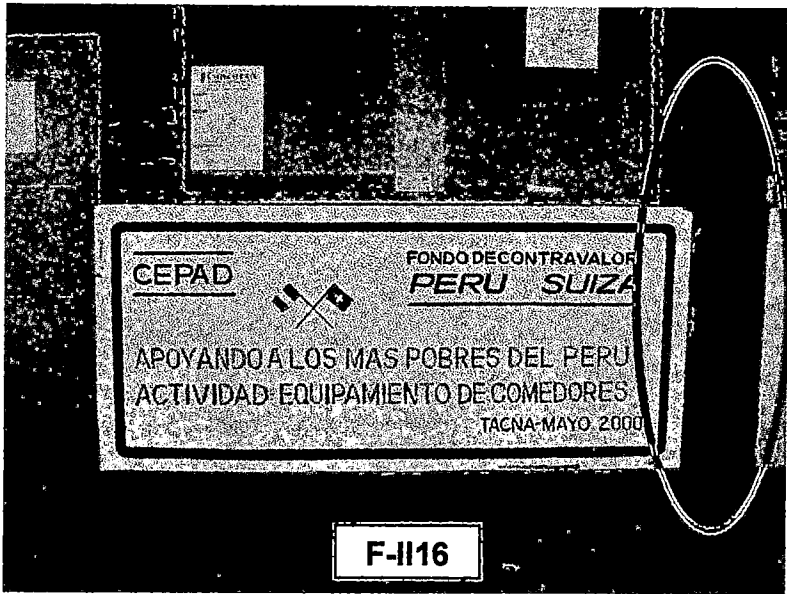
F-II16. Pabellón del Colegio Mariscal Cáceres de Tacna que no sufrió daños por falla clase columna corta debido a la adecuada junta sísmica, que se muestra en la parte marcada.

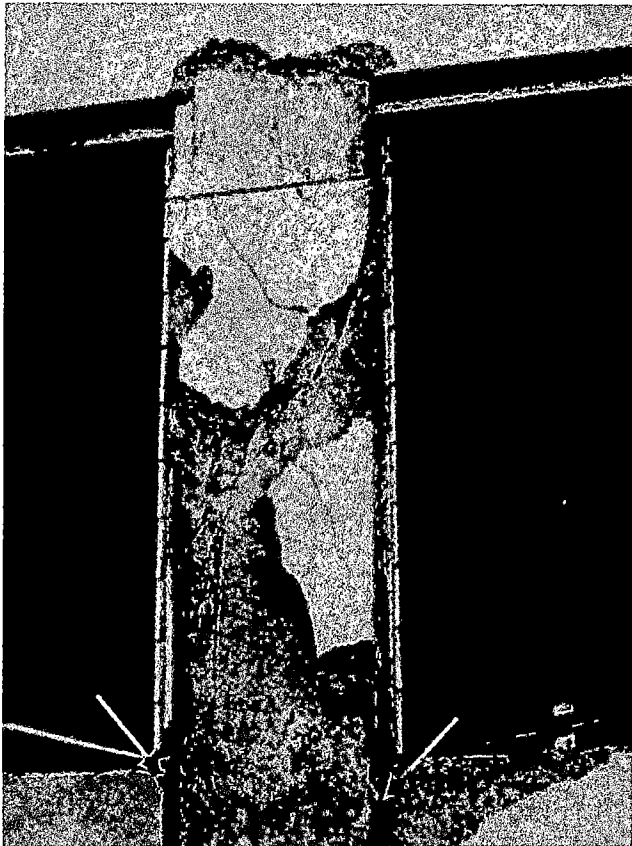
F-III17

Las columnas cortas pueden ser evitadas con el uso adecuado de aisladores sintéticos, como el ternopor y así reducir los daños en la estructura principal, como se ve en **F-III17** los daños no han comprometido la estructura a diferencia de los casos mostrados en **F-III12**, **F-II13**, **F-III14** y **F-III15**. Las nuevas Normas de Diseño contemplan y exigen que existan juntas para reducir los daños en la estructura principal, por ser un problema realmente recurrente en muchas partes del mundo.

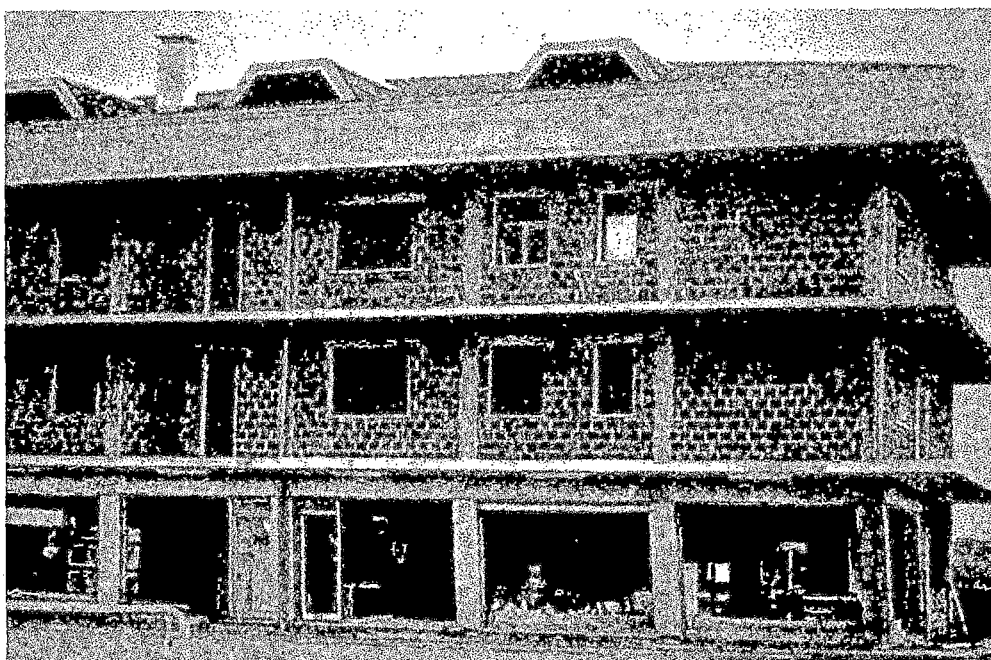
F-III19. Edificios que usan el primer nivel para cocheras donde el primer nivel no tiene muros a diferencia de los otros niveles, tienen poca resistencia al corte y por ello fallan o colapsan éstos edificios cuando ocurre un evento sísmico.

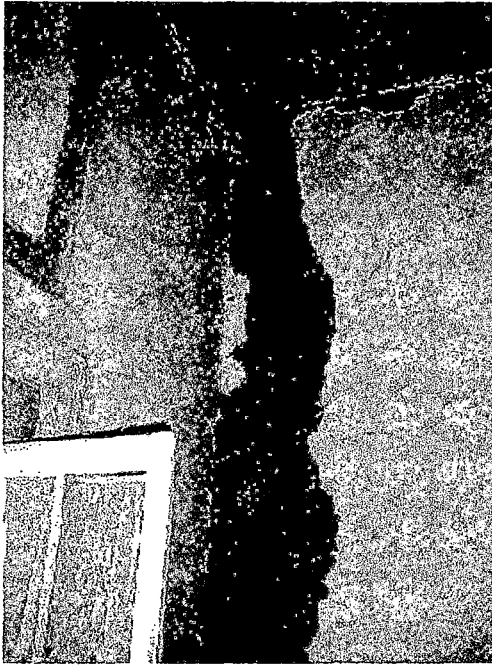
F-V01. *Aprecie la grieta en la cercanía de la unión de muros ortogonales.*

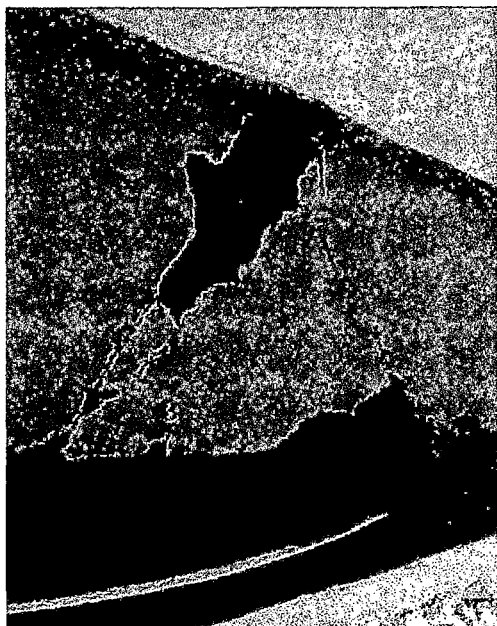
F-V05. Muro con falla por flexión, debido a la longitud excesiva entre muros de arriostre.

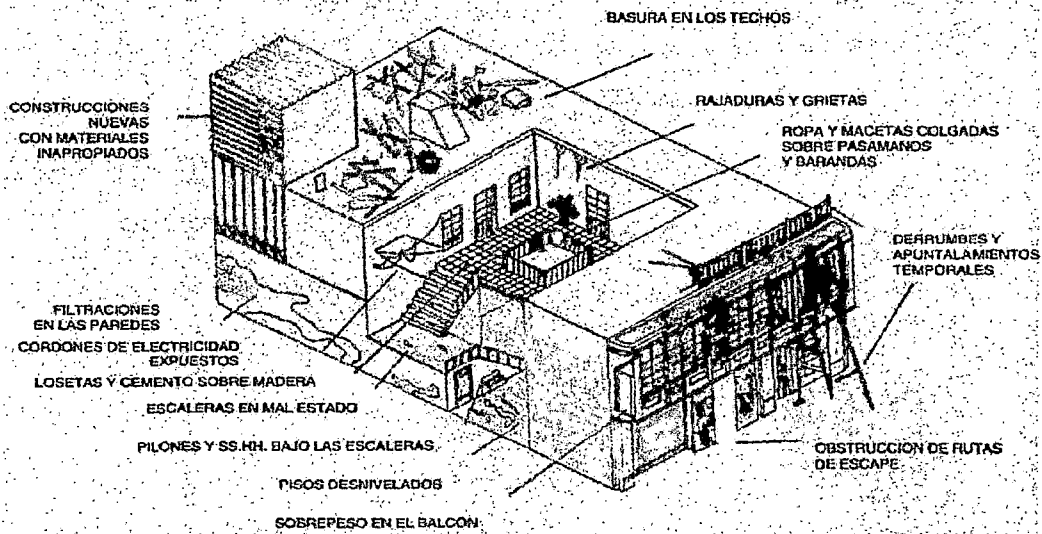
F-V26 estado actual de las viviendas de adobe y quincha de Lima antigua, donde se aprecia el deterioro de sus instalaciones, así como de su elementos estructurales resistentes (muros de adobe).

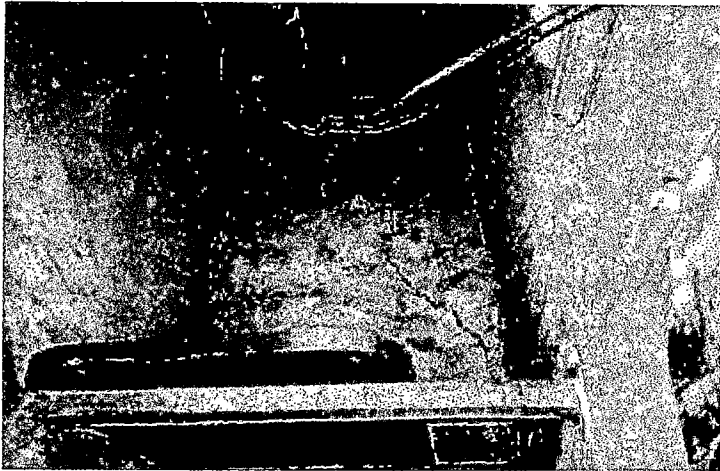
F-V29. Grieta por corte (mayor a 1") en el muro de adobe, debido a la antigüedad del inmueble. Esto significa que la edificación ha soportado el efecto de eventos sísmicos que se dieron años atrás en la ciudad de Lima.

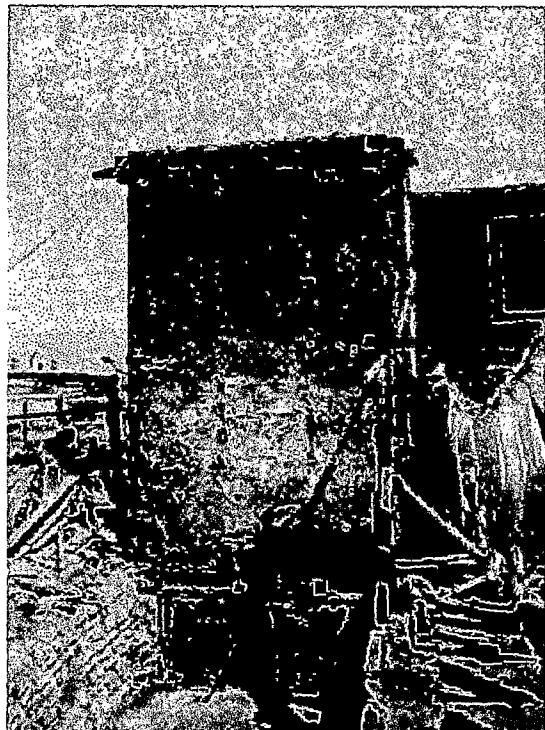
F-V30. Muro de Quincha (por lo general siempre fueron usados para construir el segundo nivel de las antiguas casonas y hoy quintas o solares de las zonas correspondientes a Lima antigua). Es notorio el deterioro y exposición de los paneles de madera que conforman la estructura del muro de quincha, lo que significa que su periodo de servicio se vea reducido.

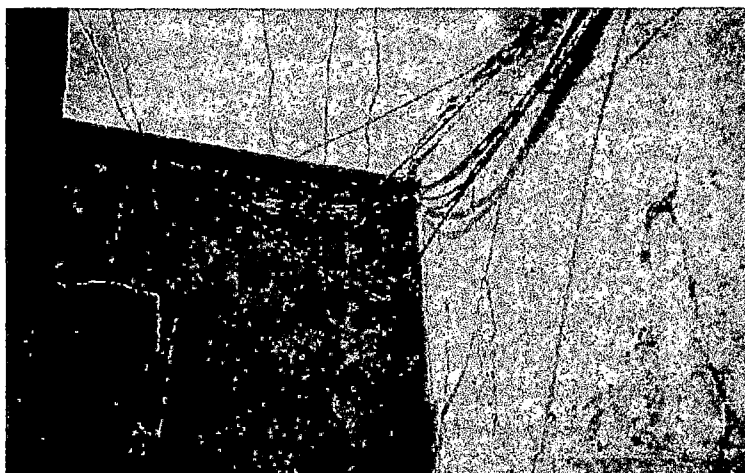
***F-V32.** Cables eléctricos sin ningún material aislante que los recubra. Debido a su antigüedad y falta de manteniendo éstos al no encontrarse debidamente protegidos pueden ocasionar incendios debido a cortos circuitos.*

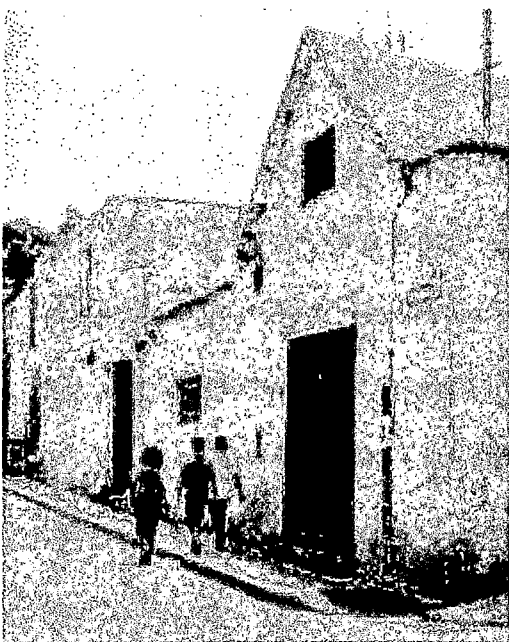
Esquina de las Calles Moquegua y La Libertad. La vista de la izquierda (F-VI12) corresponde a una toma fotográfica antes del sismo del 23 de Junio, en la toma de la derecha (F-VI13) podemos apreciar los daños causados tales como fisuras en los muros del 2do piso y desprendimiento de acabados hacia la vereda de la calle.

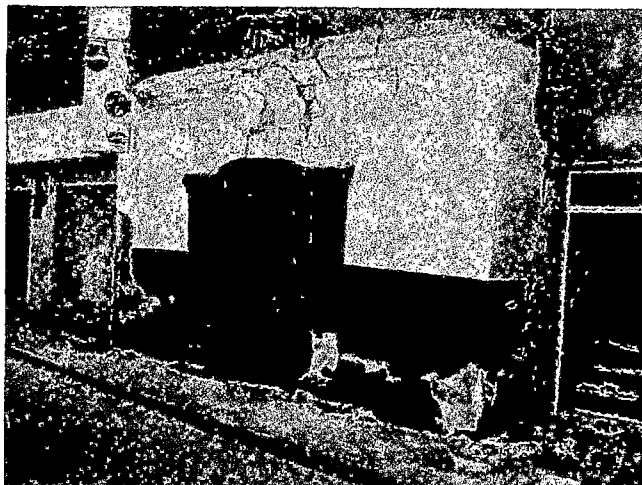
F-VI15. Vista posterior al sismo de la vivienda mostrada en la F-VI14 donde se puede apreciar los daños en los encuentros de muros tanto frontales como laterales.

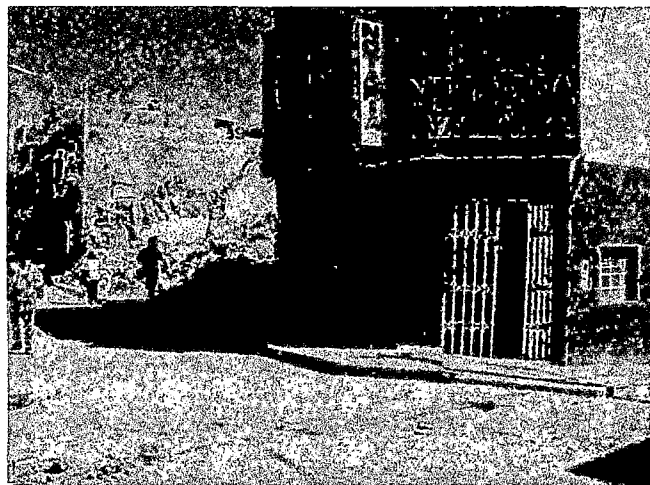
F-VI17. Vista de la zona donde se encontraban la vivienda de adobe F-VI15 y la vivienda de albañilería F-VI16, que fueron demolidas por la seriedad de los daños que presentaban interiormente. Mucho de los daños no eran visibles en las fachadas de las edificaciones; el daño severo se apreciaba al interior de las edificaciones.

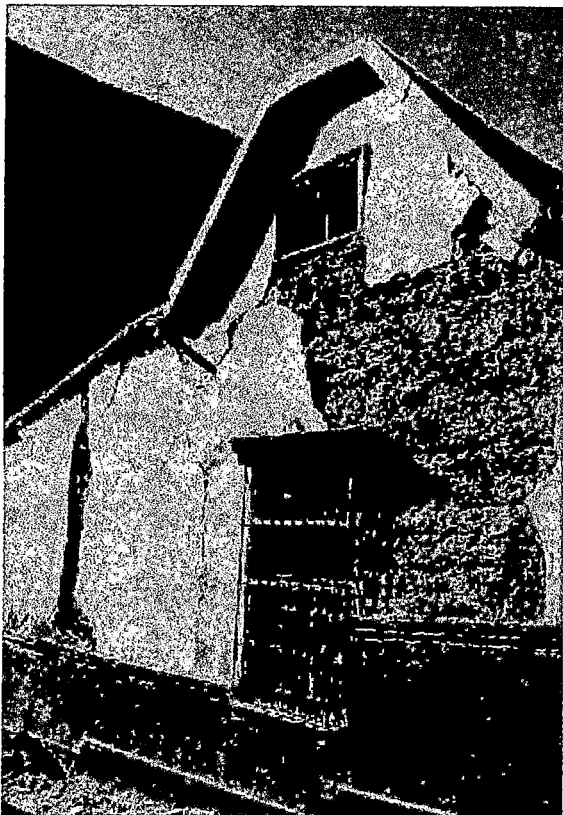
F-V118. Daños en vivienda con techo estilo Mojinete y caída del enlucido de muros.

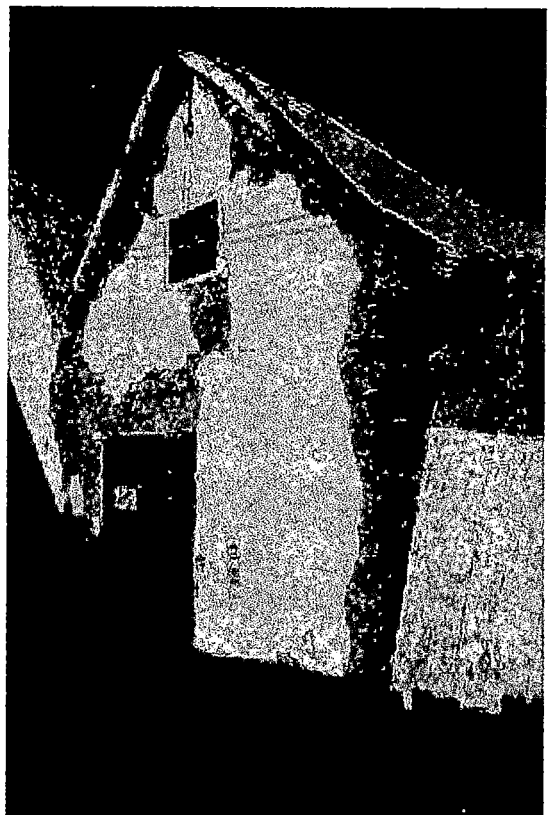
F-V119. Fallas por tracción en el encuentro de muros ortogonales, debido al deficiente amarre.

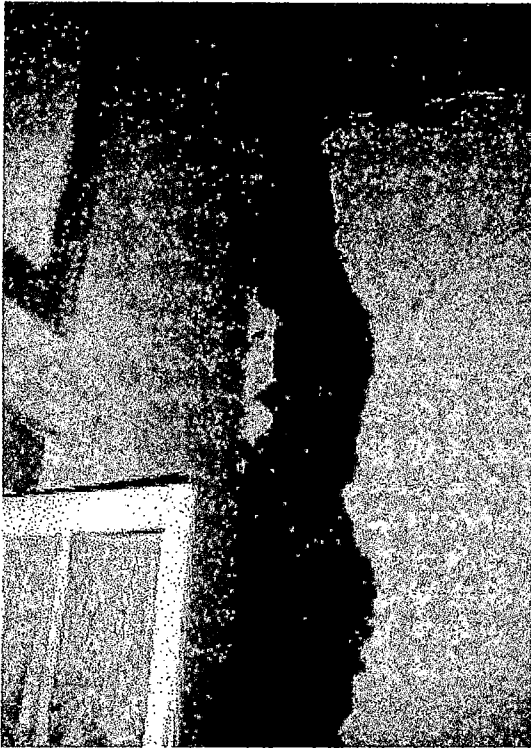
F-VI21 y F-VI22. Grieta por tracción en el encuentro de muros ortogonales, se midió el espesor de la falla y ésta era mayor a 5 cm.

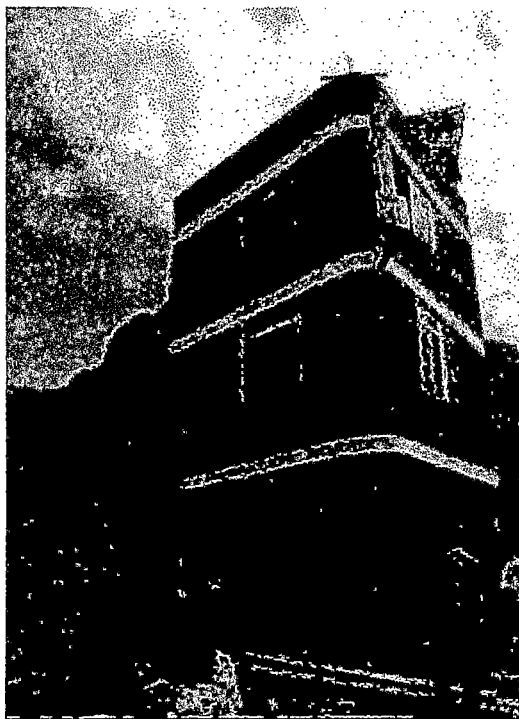
F-VI28. Vista general de una edificación de albañilería dañada por el sismo.

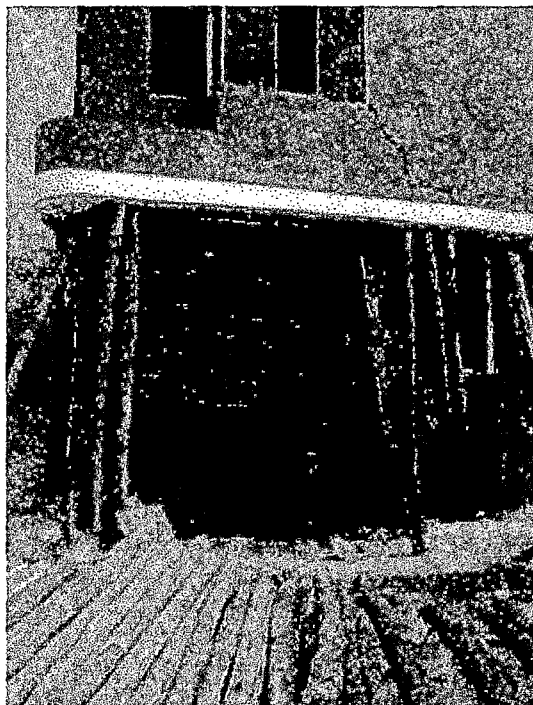
F-VI31. Apuntalamiento deficiente del primer nivel, debido a los graves daños causados en las columnas principales por el movimiento sísmico.

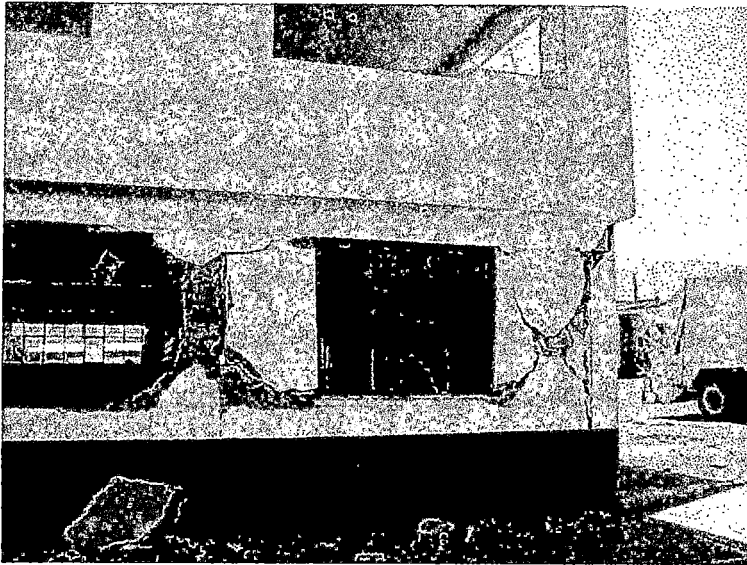
F-VI37. Falla por mal diseño y mala supervisión. La deficiente supervisión en la dosificación de la mezcla para el concreto, la inadecuada separación de los estribos en las columnas, ocasionaron que edificaciones de no más de 5 años de antigüedad tuvieran muchos daños en elementos resistentes, los que dejan prácticamente inhabitables a éstas edificaciones.

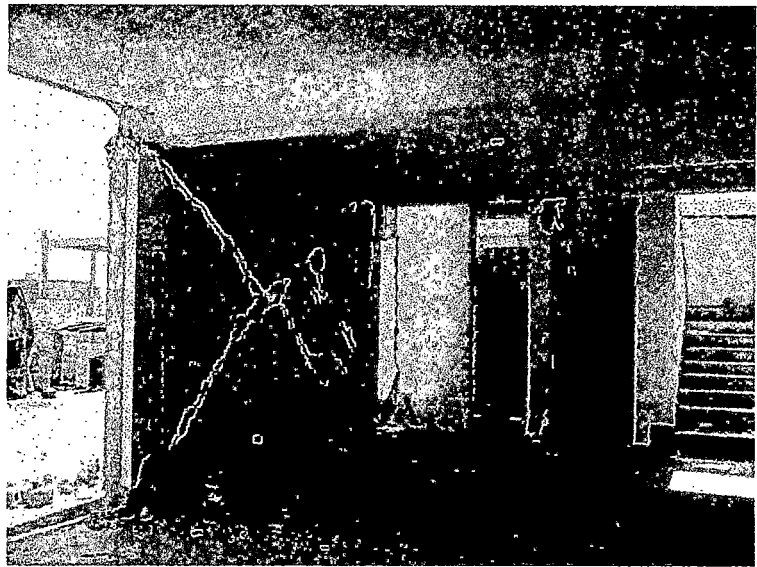
F-VI38. Daños en muros resistentes por falla por corte y daños en columnas, debido a la inadecuada separación de los estribos en las columnas.

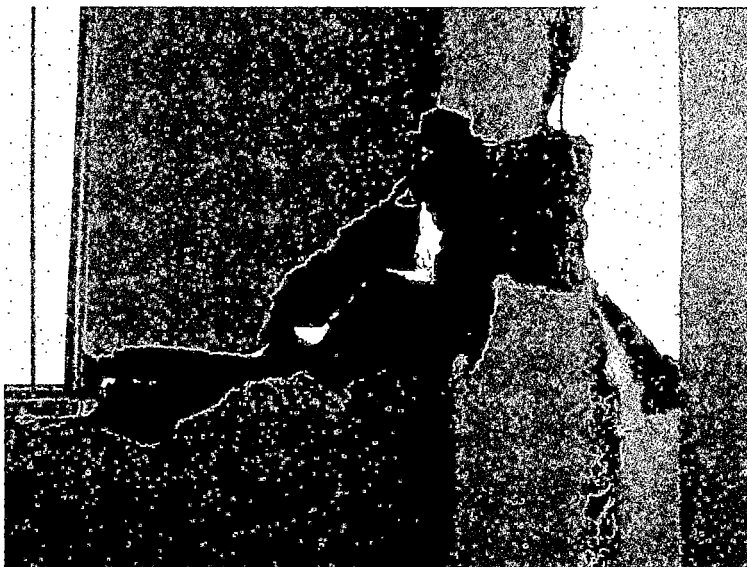
F-VI39. El refuerzo de las columnas fallaron debido a que la separación entre los estribos fue inadecuada y a la mala calidad del concreto y de los materiales usados para su preparación.

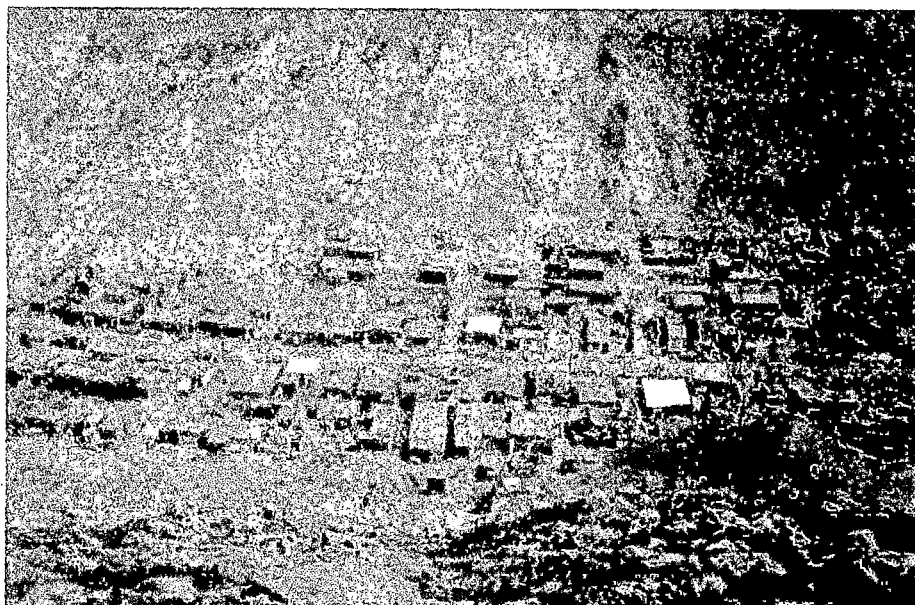
F-VIII04. AA. HH. Prolongación Santa María - San Juan de Lurigancho, los centros poblados crecen en quebradas con cerros cuyas pendientes son muy pronunciadas como se puede apreciar en esta vista fotográfica, note que en algunas zonas sólo existe una fila de viviendas en la ladera del cerro correspondiente, la que irá aumentando paulatinamente.
