**PROBLEMAS TECNICOS Y ADMINISTRATIVOS EN LA
RECONSTRUCCION DE LA INFRAESTRUCTURA DE RIEGO
DAÑADA POR EL FENOMENO "EL NIÑO" EN EL VALLE
DEL RIO SUPE-DEPARTAMENTO DE LIMA**

INFORME DE INGENIERIA

OBRA : “ RECONSTRUCCIÓN DE LA INFRAESTRUCTURA DE RIEGO
DAÑADA POR EL FENÓMENO “EL NIÑO” EN LOS VALLES DE
FORTALEZA, PATIVILCA Y SUPE – DEPARTAMENTO DE LIMA”

- 1.- RECONSTRUCCION TOMA Y CANAL LIMONCILLO
- 2.- RECONSTRUCCION TOMA Y CANAL PEÑICO
- 3.- RECONSTRUCCION TOMA, CANAL Y ACUEDUCTO JAIVA II

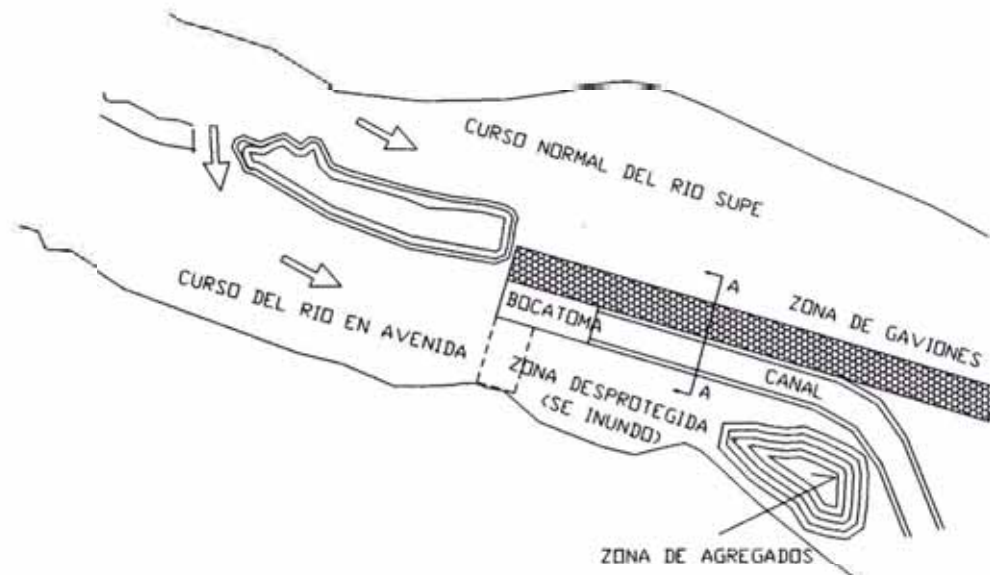
PLANTA (zona de trabajo Limoncillo)

Lo inesperado y de repente previsible ocurrió en el mes de Noviembre en una noche donde hubo una gran avenida aumentando el caudal del Río y por lo tanto al encontrar la obra desprotegida, se produjo una inundación en la zona de trabajo en las cuales la corriente del Río lavo y limpio el fondo de la cama o base (afirmado) sobre la cual descansaba el fondo del canal, produciéndose un fuerte agrietamiento en muros y la losa de fondo del canal, siendo aproximadamente el daño en 21 mts. del canal.

Esto incidió en que este tramo del canal tenga que ser rehabilitado y por lo tanto demolido, por lo que tuvo que reemplazarse dicha base de afirmado, por una base de concreto ciclópeo, que después del lavado del Río se profundizo en aproximadamente 1.00mts, siendo el canal nuevamente reconstruido en su totalidad.

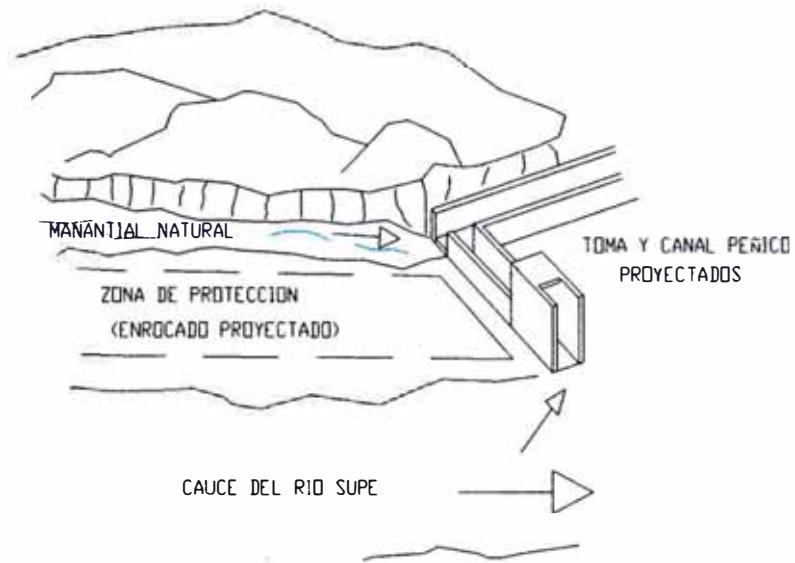
- Existió un problema de desniveles en la zona de captación del manantial hacia el canal Peñico, donde se verificó que la cota de fondo del manantial en terreno natural era menor en aproximadamente 50 cms. Con respecto a la cota de fondo del canal que indicaba el plano del Proyecto, debido a que esta zona del manantial fue limpiada y por lo tanto erosionada y excavada en exceso al momento de su limpieza.

ZONA DONDE EXISTE EL DESNIVEL PARA LA CAPTACION
DEL MANANTIAL HACIA EL CANAL PEÑICO

Por lo tanto el problema consistía en hacer la captación del manantial hacia el canal, respetando la pendiente del proyecto del canal, por lo que se tuvo que hacer un perfil longitudinal 60 mts aguas arriba del manantial y trazar en gabinete dicha pendiente, de lo cual resultó que para conseguir el empalme adecuado tenía que rellenarse el fondo del manantial, a lo largo de 25 mts. El material de relleno que se consideró fue material propio del mismo lecho del río, el cual relleno y compactado sirvió para levantar el nivel del manantial.

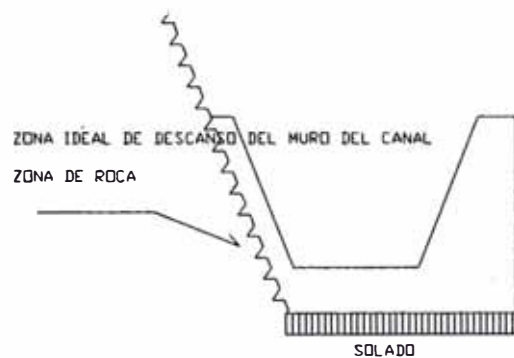
SECCION TIPICA DE CANAL EN ROCA

- Debido a las voladuras en roca fija existentes en varios tramos del trazo del canal Peñico, se produjo un inconveniente para el contratista, ya que estas voladuras sobre roca dejan una superficie lateral irregular, en la cual se observa mucho ensanchamiento ó demasiada estreches que hace muy difícil o trabajoso él refine para colocar el encofrado lateral del muro del canal, y existiendo un seccionamiento típico de caja de canal, para roca fija, el contratista propuso colocar en estas zonas un concreto ciclópeo de regularización, para conformar la pared del muro del canal, y así el poder ahorrar concreto simple, con la que es construido el canal y poder seguir sin más contratiempos el avance de la obra.

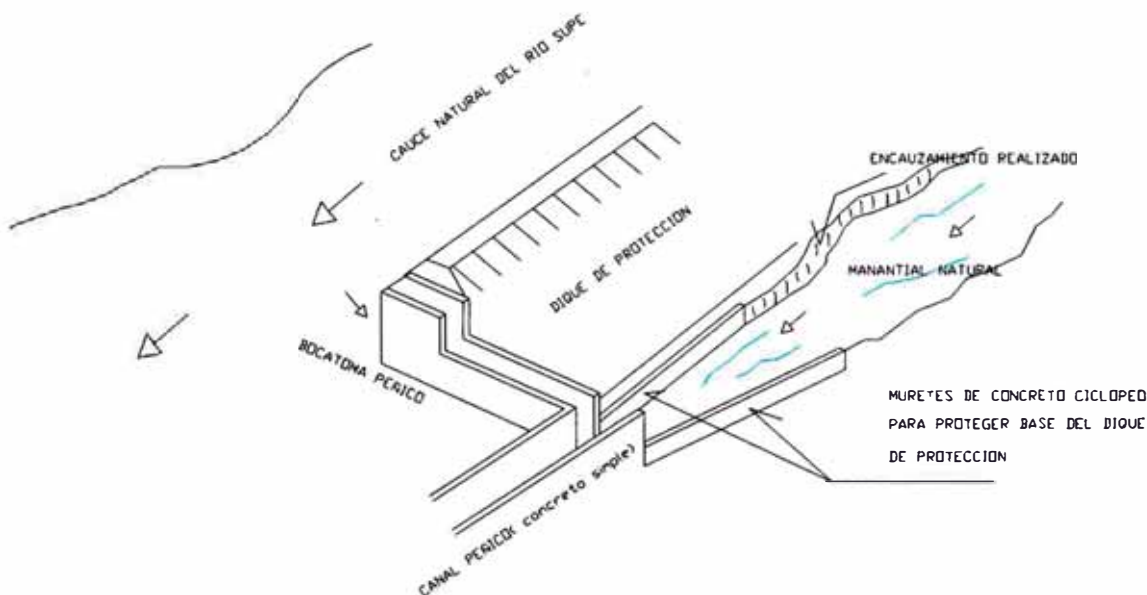
- Se hizo un encauzamiento al manantial existente cercano a la bocatoma Peñico, dicho manantial tenía un caudal bajo al inicio de la obra pero conforme nos acercamos al mes de diciembre hubo un aumento en su caudal, y para evitar daños sobre todo al dique de protección construido, con el riesgo de que el agua llegue al borde inferior del dique y pueda lavar los finos del material de conformación y por lo tanto su deterioro y destrucción, se construyeron pequeños muros de concreto ciclópeo que sirvan de protección al borde inferior del dique y se encausó el manantial hacia la zona de captación en la bocatoma. Obras no consideradas en el proyecto.

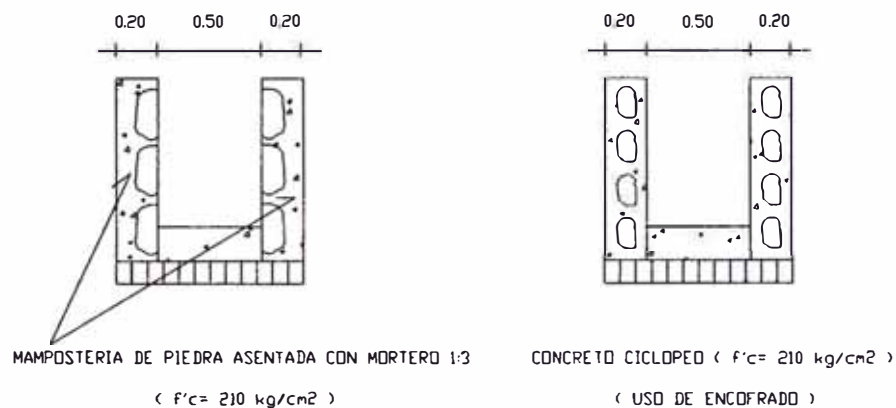
- Hubo una interpretación de parte del Contratista, al definir el concepto de canal de mampostería de piedra, y en la cual se analizo su procedimiento constructivo, el cual no consideraba el uso de encofrado lateral, más bien se usaba el concepto de asentado de piedra la cual era previamente seleccionada, buscando piedras canteadas en formas adoquinadas y que se presten para una asentado vertical, labor que era para el Contratista demasiado lenta y trabajosa, por lo que hicieron la consulta respectiva a la Supervisión para el cambio en el procedimiento constructivo de los canales de este tipo considerándolos en hacerlos de concreto ciclópeo usando piedra mediana (aprox. 4”) y utilizando encofrado lateral, tanto para la cara interna y externa del muro del canal, logrando la rapidez y optimización de tiempo en el avance de la obra

- Este problema de considerar, el vaciado de los muros del canal con encofrado, tanto interior como exterior, trajo problemas, en la valorización, y liquidación de obra ya que el contratista quería cobrar algo en su partida de encofrado, pero en cuaderno de Obra se había colocado el acuerdo que se hizo con el Residente general en la cual se le dio la facilidad al Contratista, para que acelere la construcción por este método, es decir con encofrado, ya que si lo hacía, con el procedimiento de asentado, de piedra, se iba a demorar mucho más, tanto en la selección de roca canteada, asentado y ocurriría mayor empleo de horas hombre.

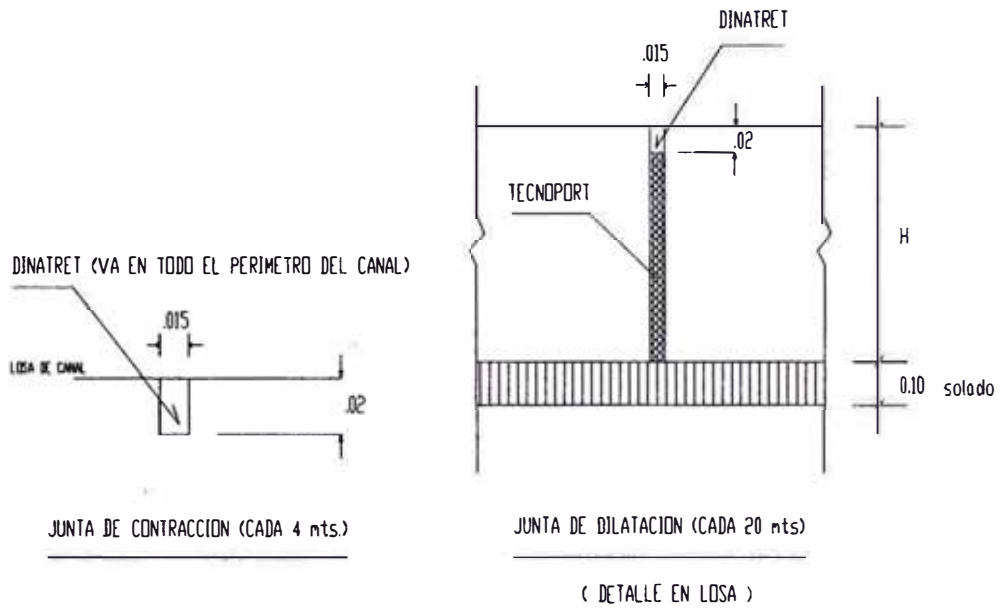
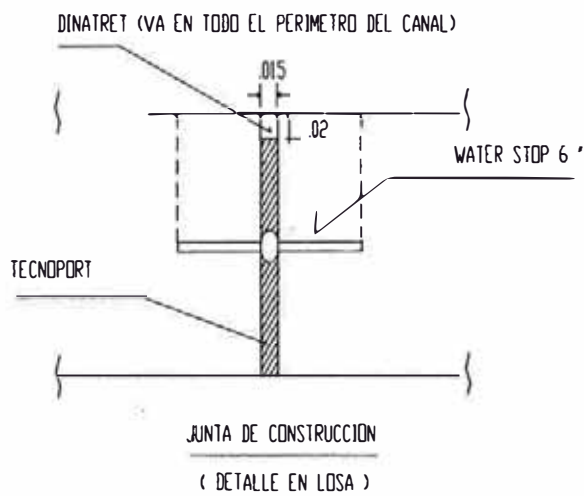
- Hubo problemas en las juntas, al considerar el contratista la recomendación que nos daba el proyecto, es decir no indicaba juntas de dilatación solo consideraba de contracción a media caña en el fondo de losa si el canal era de mampostería de piedra, pero como el canal se hizo de concreto ciclopeo, debió de llevar juntas de contracción a cada 4 mts en toda la sección pero al no tener en cuenta esta consideración aparecieron las grietas verticales en toda la sección del canal y aproximadamente a cada 4 mts. , verificándose la norma no cumplida, esto ocurrió a lo largo de un primer tramo de 30 mts. , por lo que después tuvo que picarse y luego resanar para formar sobre estos resanes juntas de contracción selladas con asfalto.

- Al haberse decidido el cambio del procedimiento constructivo del canal y habiéndose presentado los problemas antes mencionados se tuvo que tomar una decisión adecuada para la colocación de las diversas juntas, optándose por las siguientes, dándonos buenos resultados:

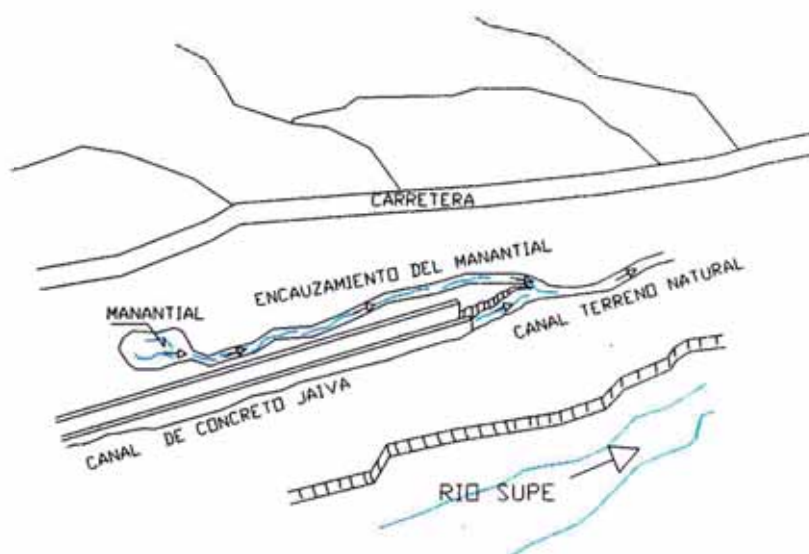
- En la progresiva del Canal Jaiva II , 0+90.00, se presentó un problema, casi al finalizar la obra y en época en que el caudal del río iba en aumento (Diciembre), nuestro canal estaba ubicado en la margen izquierda del Río, pero en los estudios preliminares del Proyecto, no se evaluó la existencia de un puquial existente, el cual hacía sentir su presencia con un cierto flujo de agua, el cual iba en aumento, pero que no provenía de la filtración del Río, sino que era un afloramiento natural que provenía de las partes altas por lo que su presencia significaba un socavamiento de la base del Canal construido, por lo que tuvimos que hacer una pequeña captación de este caudal y conducirlo en forma paralela hasta una zona donde no perjudique al canal construido de concreto aguas abajo. Aunque esta solución provisional funciona el problema existe, ya que FONCODES tiene el proyecto de continuar la construcción del canal y por lo tanto recomendamos a los regantes requerir en su proyecto la solución a este problema.

Se recomienda hacer un estudio más completo, cuando se hace el Proyecto, la información de los pobladores o lugareños es muy importante, ya que ellos conocen mejor las ocurrencias o efectos alrededor del río
