***“ESTUDIO DE LOS EFECTOS DEL FENOMENO DE “EL NIÑO” 1997-98  
EN LA CARRETERA PANAMERICANA NORTE TRAMO HUARMEY –  
PACASMAYO Y EN LA CIUDAD DE TRUJILLO”.***

**TESIS**

Estudio de los Efectos del fenómeno de "El Niño" 1997-98 en la Carretera Panamericana Norte, Tramo Huarmey (Km. 247+000) – Pacasmayo (Km. 558+000).

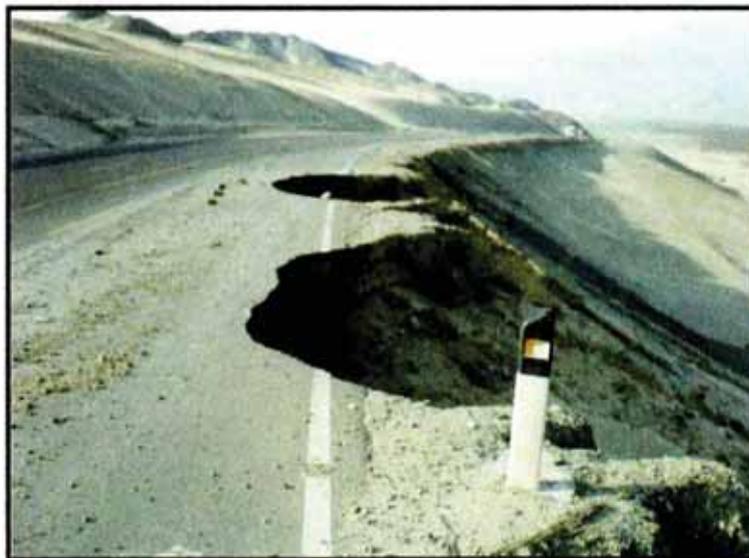
**Foto N°4.1:** Km.481+000, deterioro del talud y carpeta asfáltica.

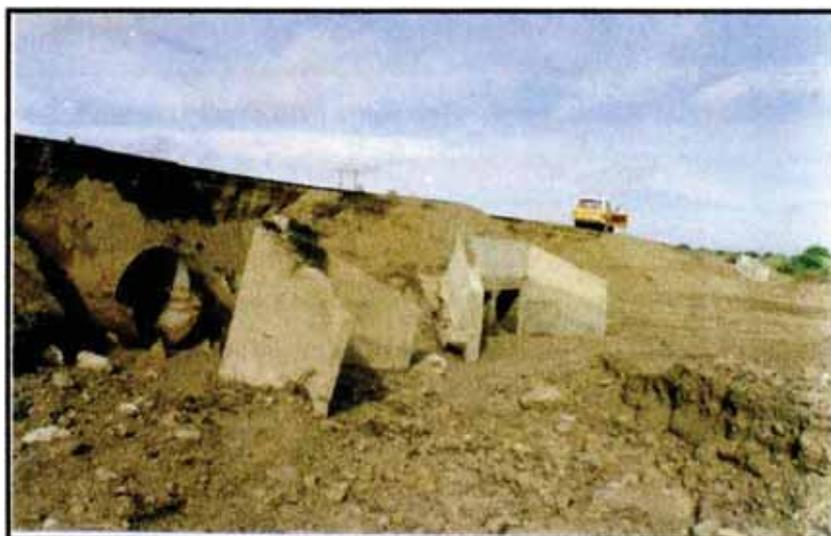
**Foto N°4.2:** Alcantarilla ubicada en el tramo Sullana – Desvío Talara.

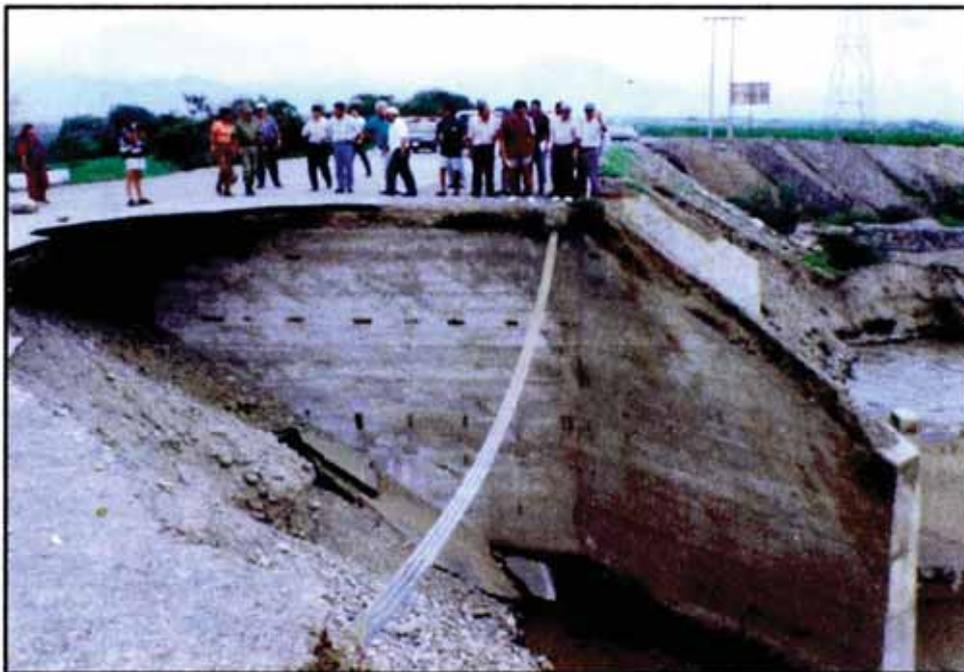
Este tipo de erosión es característico de casi todos los puentes que atraviesan las quebradas a partir del Desvío Talara hasta Aguas Verdes. Y se debió a la reducción de la sección transversal natural de la quebrada por efecto de los accesos, lo que a su vez ocasionó el incremento del poder erosivo del flujo de la quebrada.

**Foto N°4.3:** Ponton ubicado 50m antes del puente careaga, corte parcial en el acceso lado izquierdo de la Carretera Panamericana (Tramo Trujillo – Pacasmayo)

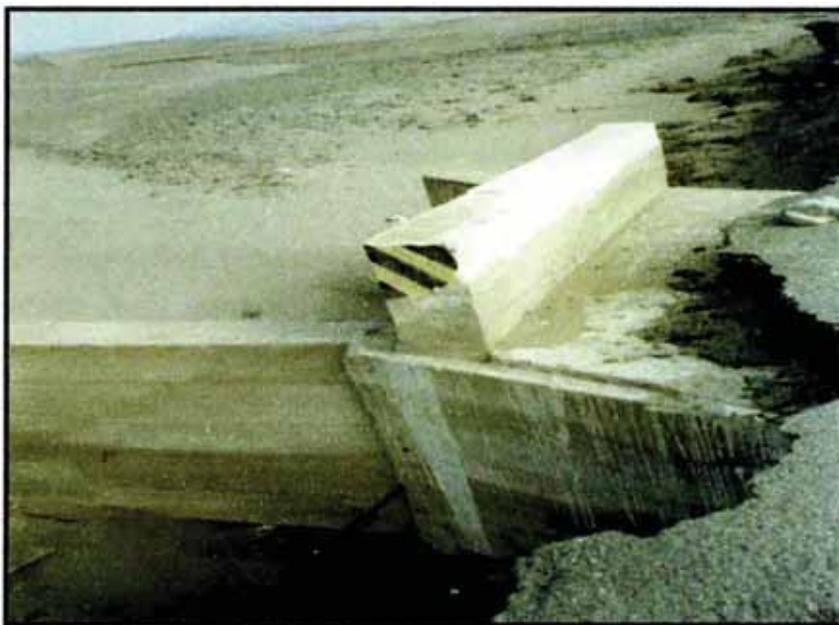
**Foto N°4.4:** Erosiones regresivas en la alcantarilla km488+000. debido a la activación de quebradas.

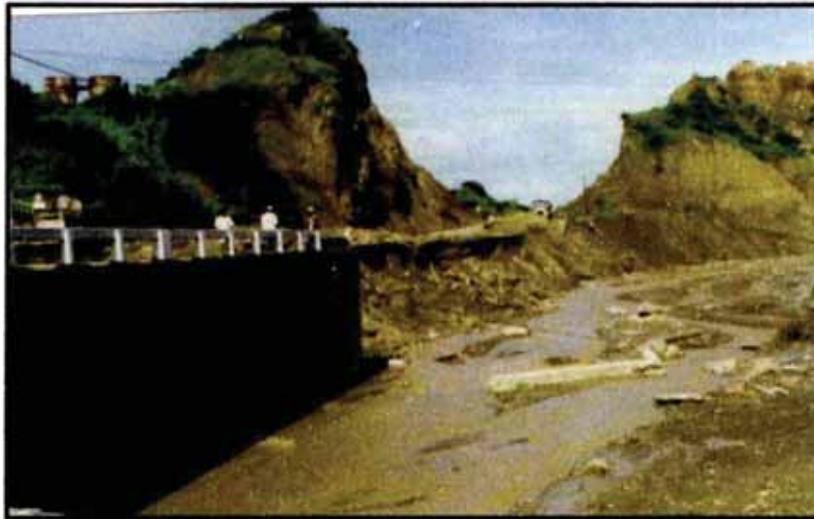
**Foto N°4.5:** Erosión Lateral de los accesos al puente Tucillal Km.1242.

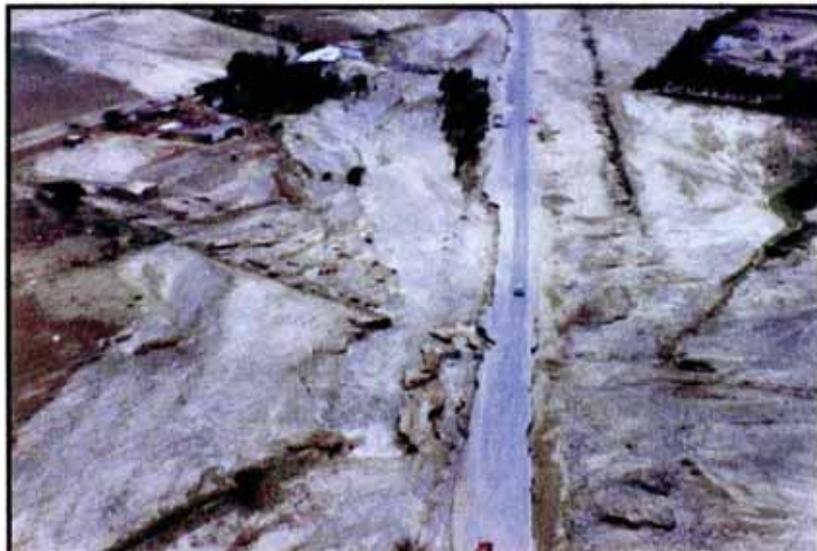
**Foto N°4.6:** Vía de Evitamiento de Trujillo a la altura de Huanchaquito cerca de 7km erosionados longitudinalmente.

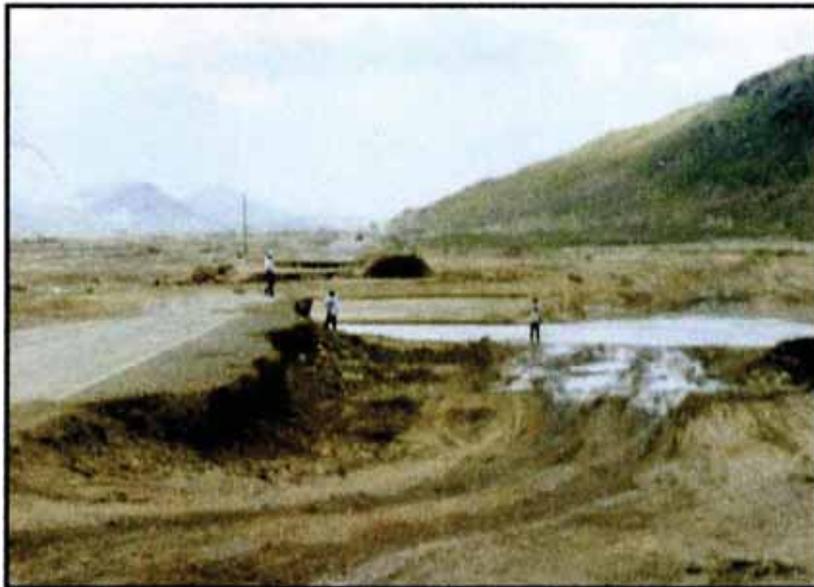
Por ejemplo la erosión general del terraplén se presentó en el desborde de la quebrada Cupisnique. Esta quebrada presenta un cauce plano y divagante; los flujos que se produjeron, originaron cortes en la vía en diferentes puntos. Esta quebrada compromete al tramo desde el km646+000 al 650+000 y las zonas afectadas fueron los kilómetros siguientes: km647+800, 649+000, 649+700.

**Foto N°4.7:** Erosión general del terraplén a la altura del km649+700 (El Chilco)

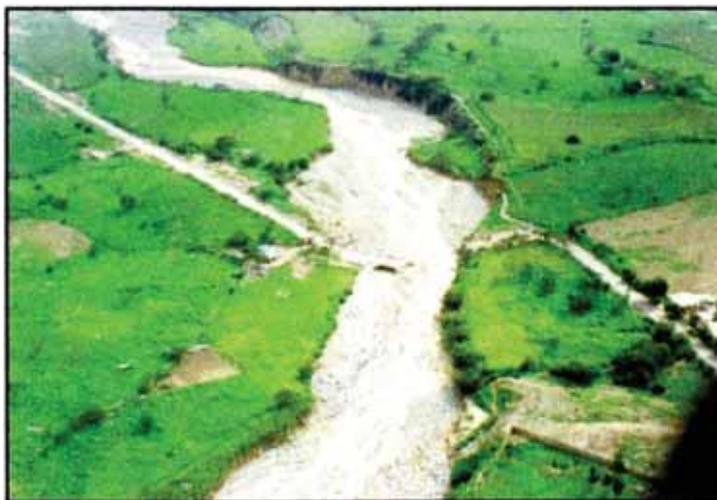
Un segundo ejemplo de los efectos de las quebradas en los puentes, es el que se presentó en la quebrada de la vía de penetración a la sierra de la Libertad, ante una avenida importante provocó el colapso del puente ubicado en esta quebrada.

**Foto N°4.9:** Carretera a la sierra, sector Pedregal. La obra de cruce sufrió la erosión general.

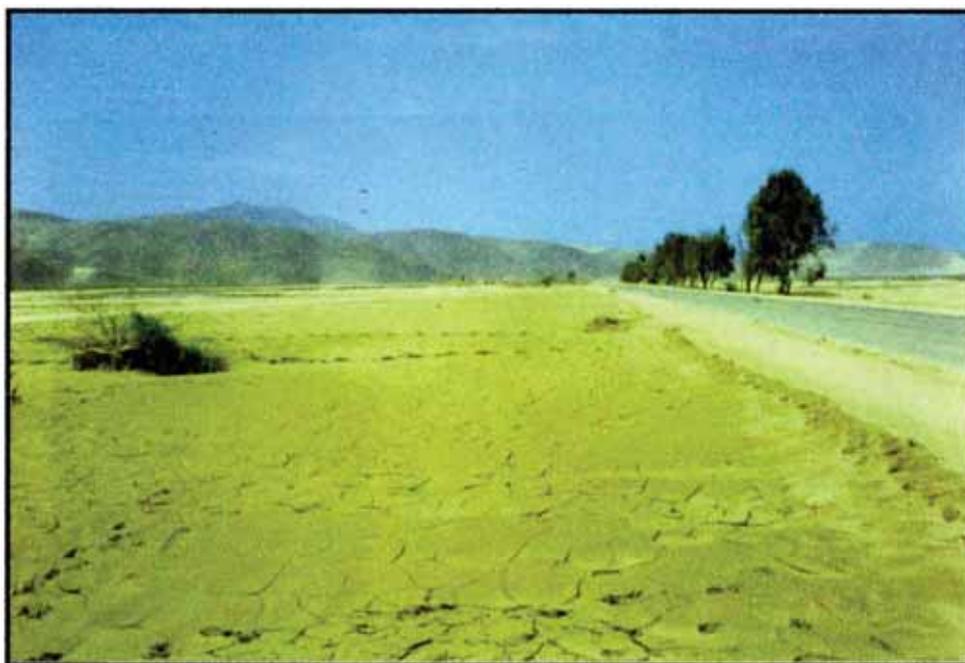
Los efectos que se produjeron en la vía, debido a las infiltraciones, originaron el deterioro de la carpeta asfáltica y la inundación de las zonas adyacentes a ella. Como sucedió en el último evento, en el cual los flujos provenientes de la quebrada río Seco de Jaupa inundaron la vía y las zonas adyacentes a ella, deteriorando el pavimento.

**Foto N°4.10:** Zona inundada los flujos abarcaron grandes extensiones a la altura del Km262+000: Quebrada Río Seco de Jaupa.

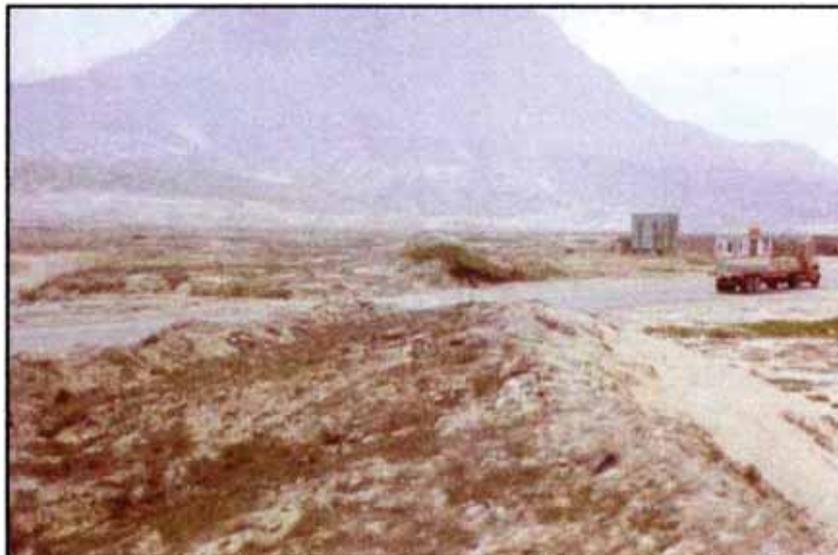
**Foto N° 6.2** La Muralla La Cumbre fue cortada para dar pase a la Panamericana Norte, punto crítico en caso de activarse la quebrada La Encantada.

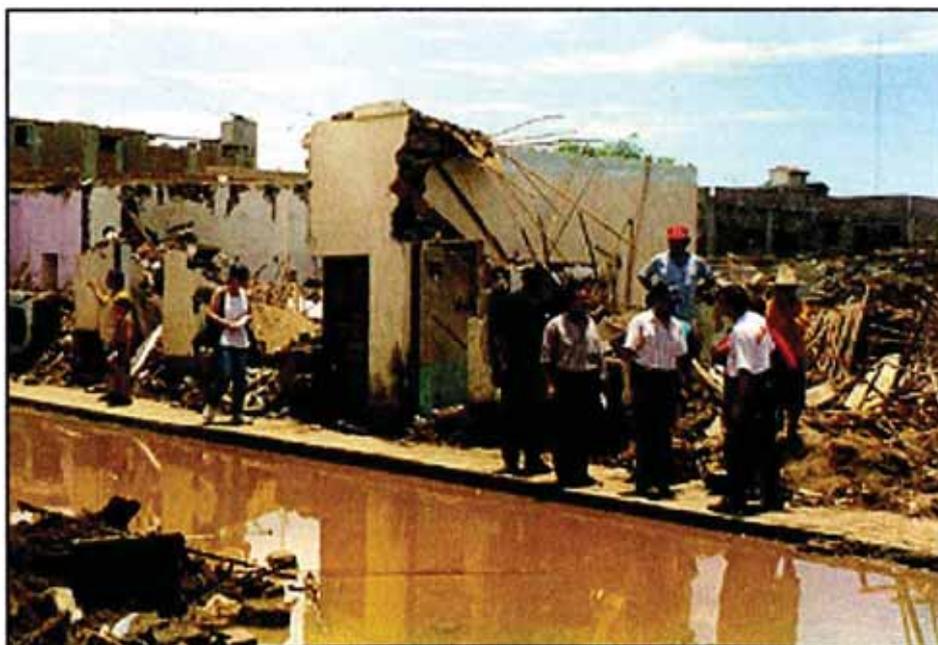
Foto Nº 6.3 Calles Minería, Comercio y Huallaga, donde fueron destruidas 63 casas

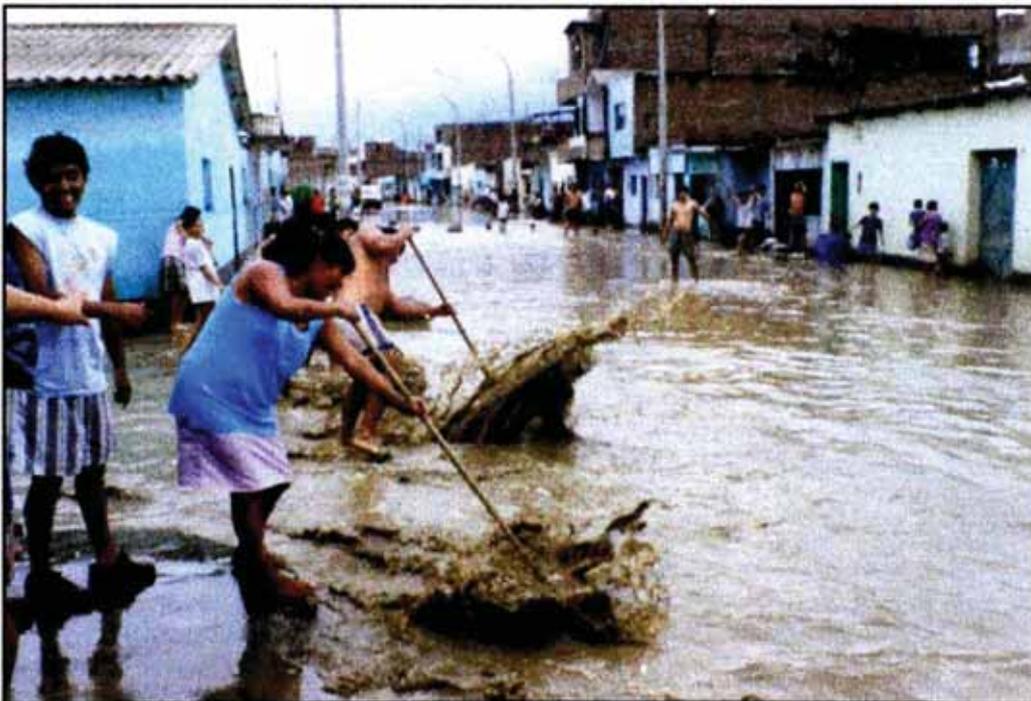
**Foto N° 6.4** El desborde de las quebradas Caballo Muerto inundo las calles del distrito de Laredo.

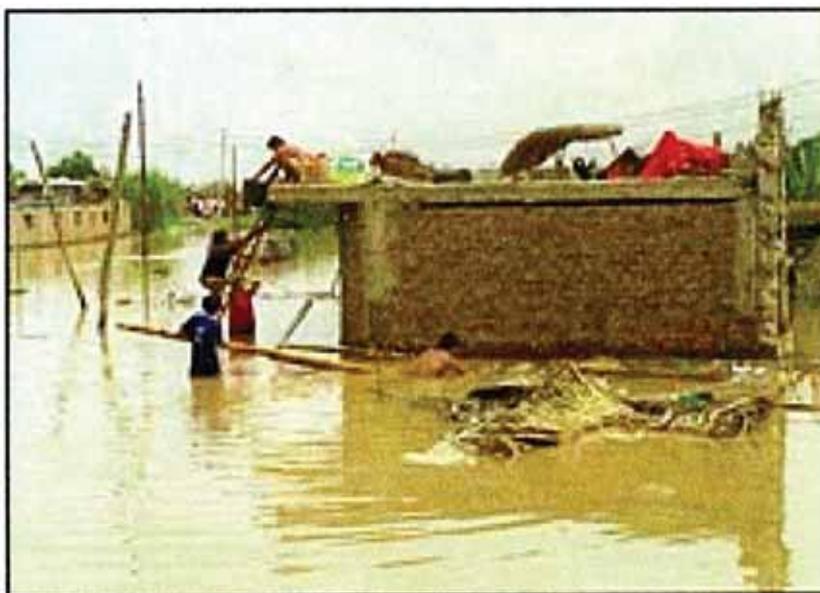
**Foto N° 6.5** Viviendas Afectadas (AA.HH en la Curva Sun) por los desbordes del río Moche (fuente: Diario La Industria de Trujillo)

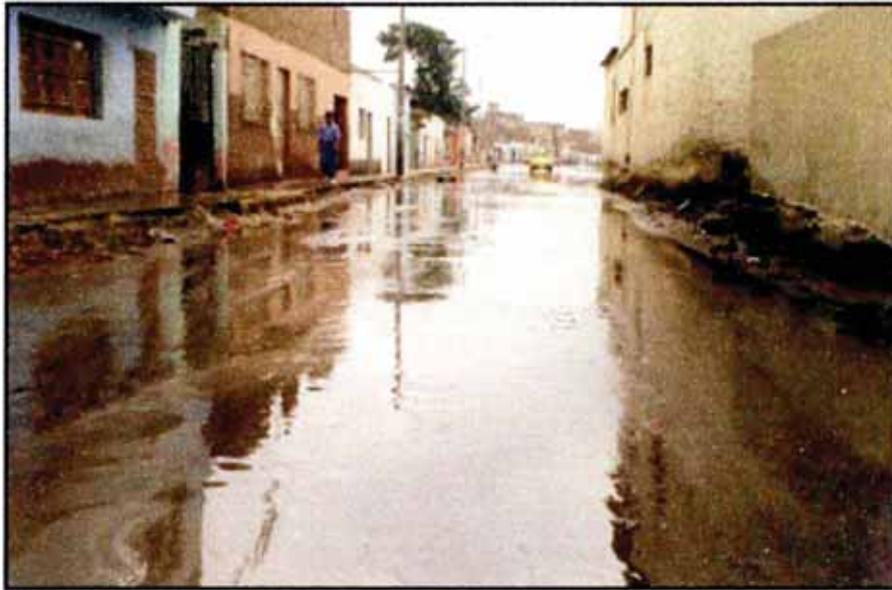
**Foto N° 6.6** Las precipitaciones ocasionaron las escorrentías, que debido a la falta de drenaje pluvial se acumularon afectando al pavimento y a la cimentación de las viviendas.

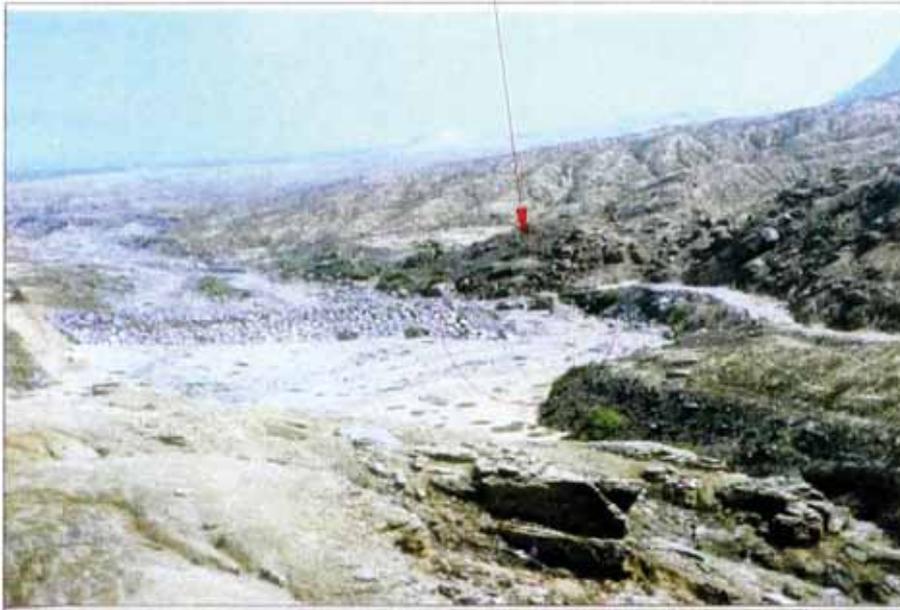
**Foto N° 6.7** Se puede apreciar en la margen derecha de la quebrada san Idelfonso, donde el dique falló debido a los flujos en la curva.

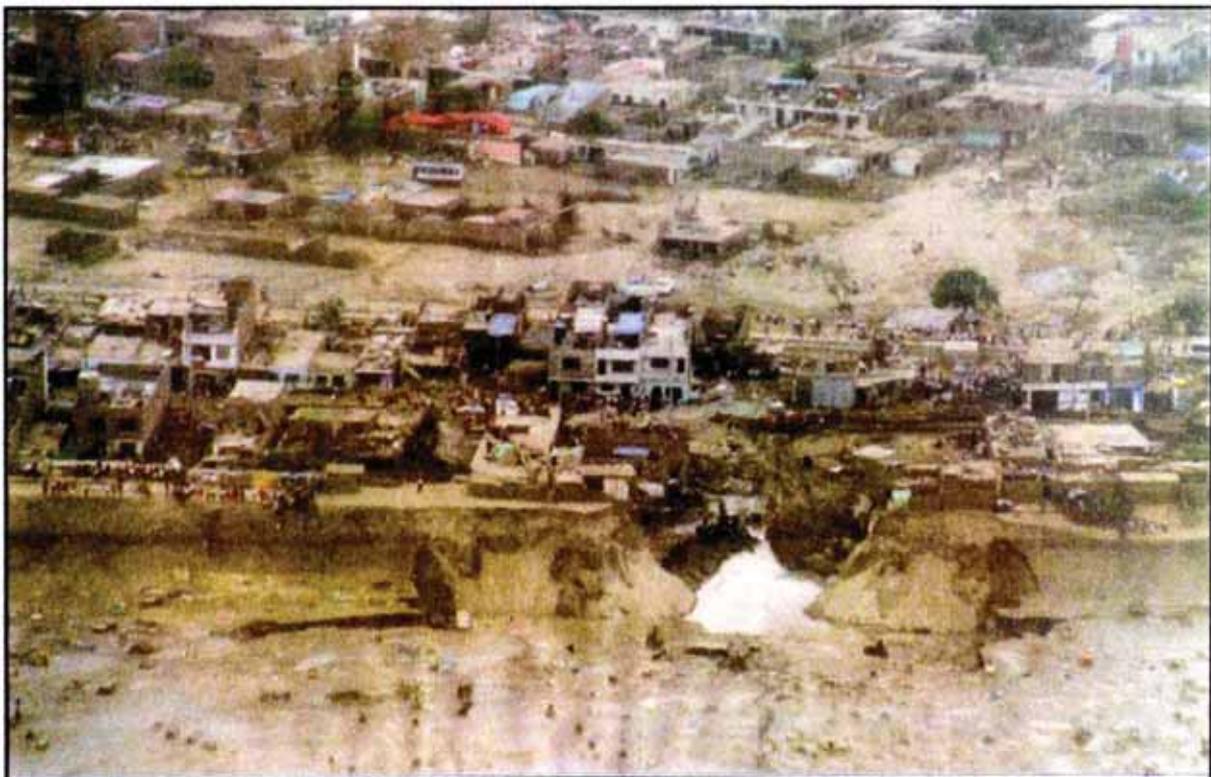
**Foto N° 6.8** Ruptura del dique de Mampuesto, debido al almacenamiento de agua producto de las lluvias y la descarga de la quebrada san Idelfonso.

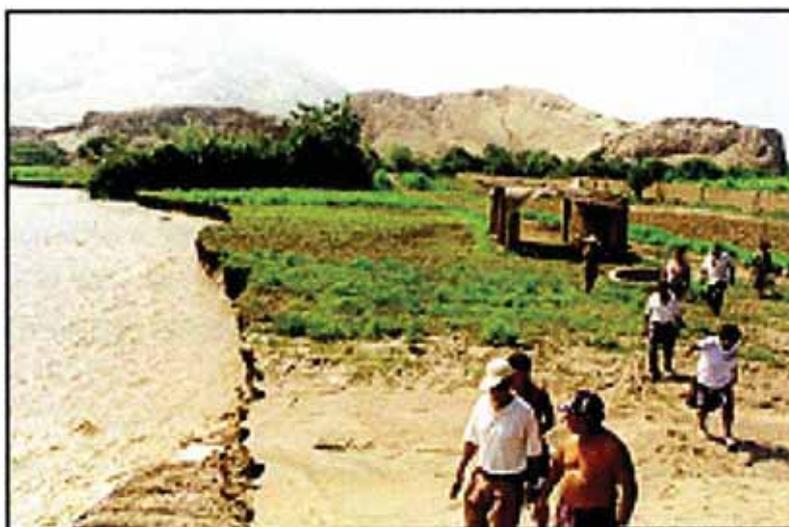
**Foto N° 6.9** Sector de Huaca Sol, en la Margen Izquierda del río Moche, no contó con Protección (Defensa Ribereñas), las aguas desbordaron e inundaron las áreas de cultivo y viviendas de este Sector.

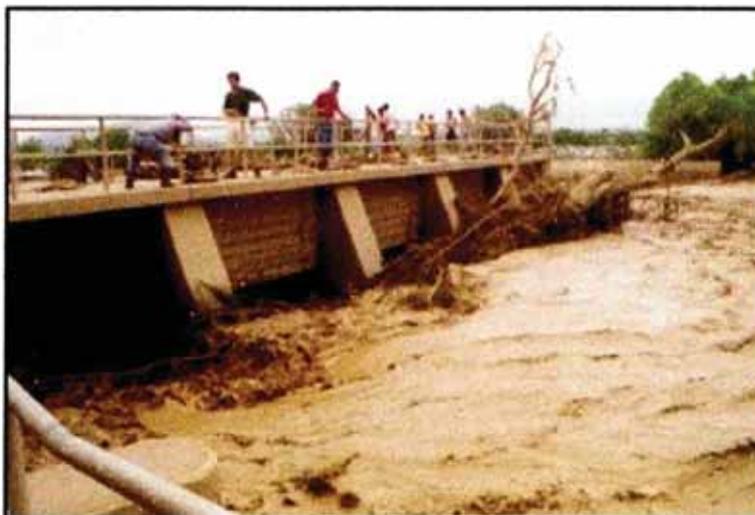
**Foto 6.10** La crecida del río Moche arrastró gran cantidad de troncos que se quedaron atascados en las compuertas de la bocatoma de Santa Lucía. Esta situación constituyó un gran peligro para la infraestructura.

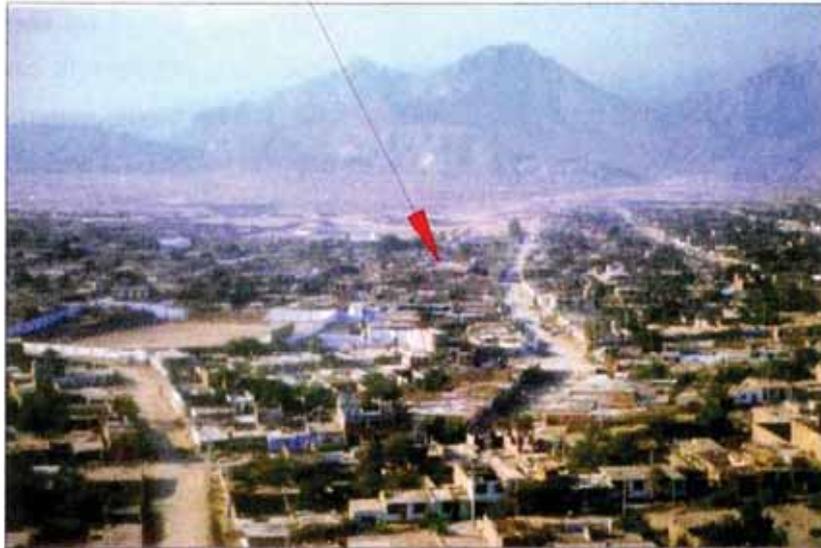
**Foto N° 6.11** Sector del porvenir, la población actualmente ocupa el cauce (tramo final) de la quebrada de San Idelfonso.

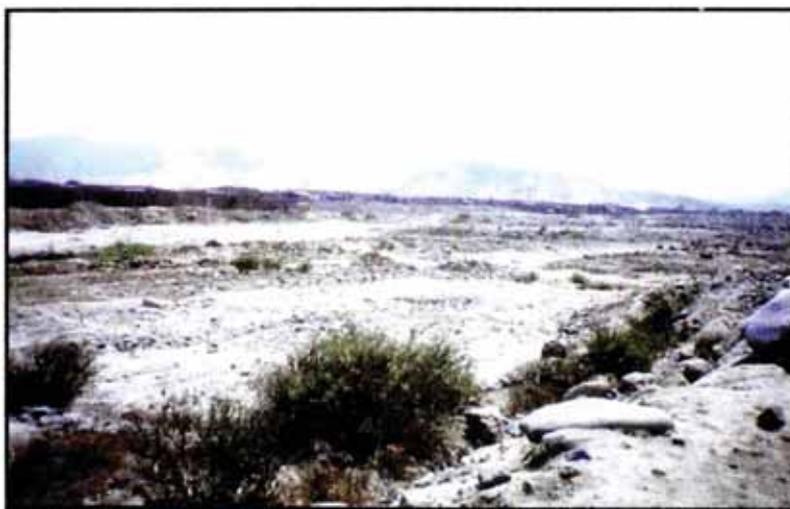
**Foto N° 6.12** Sector Laredo (San Carlos), Actualmente los AA.HH se han reubicados a unos metros del cauce de la Quebrada San Carlos. (Fecha: Junio 2003)
