CAPITULO 11 : DOCUMENTACION GRAFICA

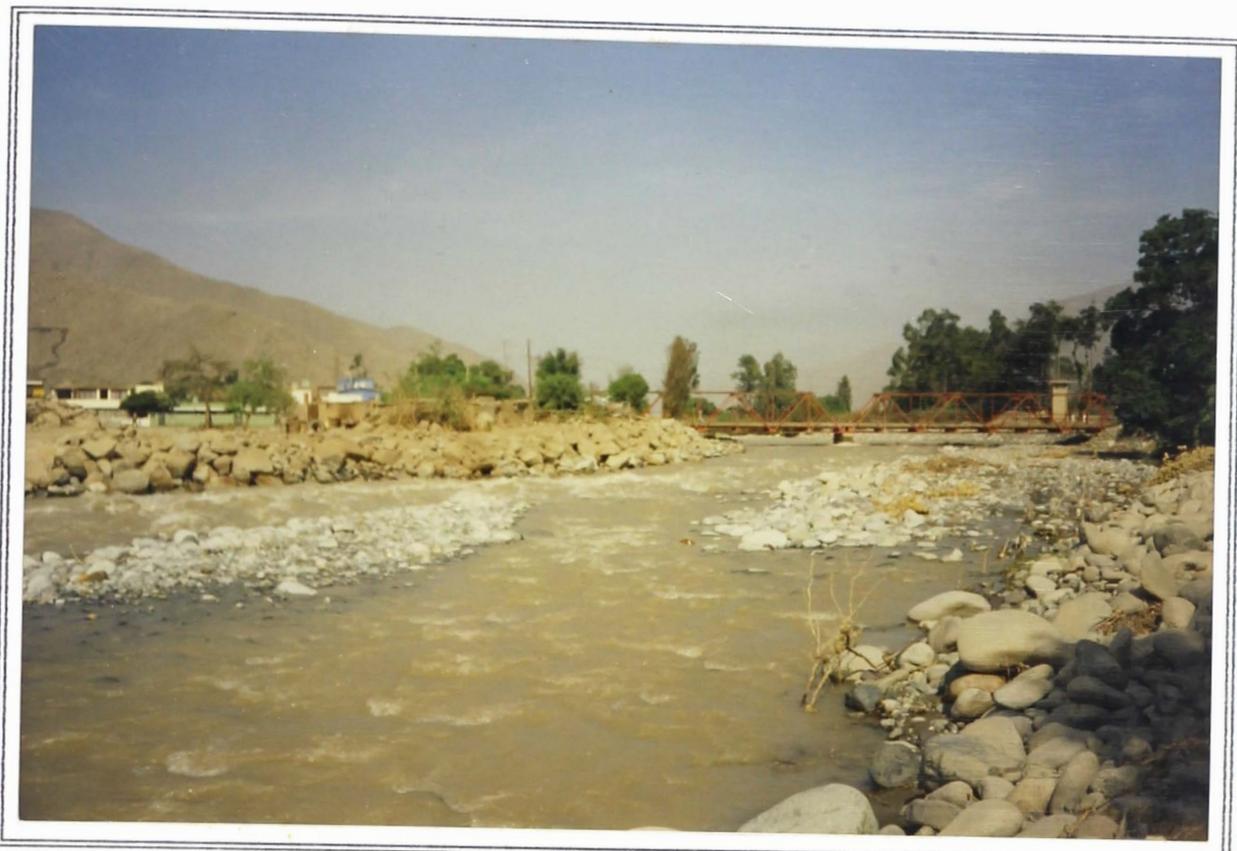
- 1.- *Puente Huampaní, vehicular, 60 m. de luz, sirve como acceso al Centro Vacacional Huampaní y al AA.HH. Alto Huampaní, zona de sedimentación; se aprecian sedimentos acumulados en el lecho.*

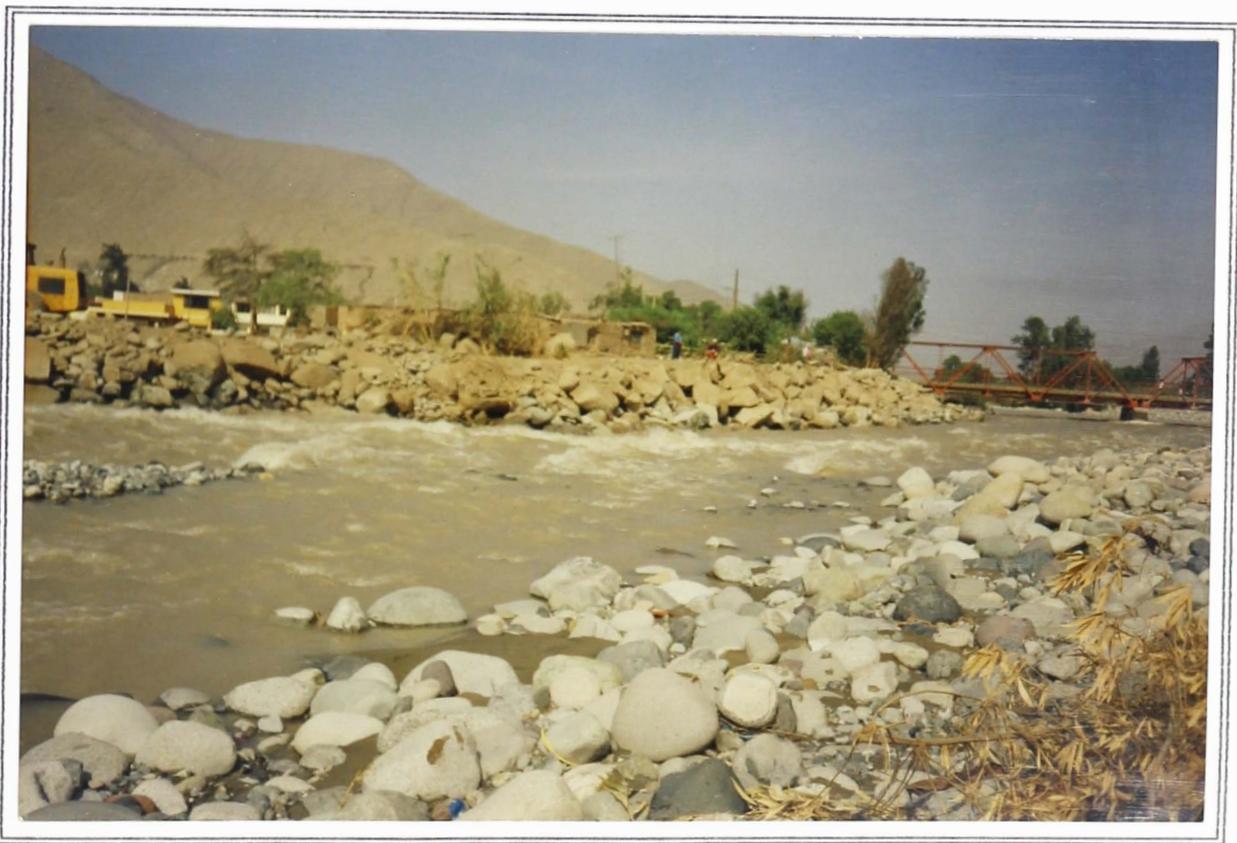
- 2.- *Se observa material acumulado en la margen izquierda compuesto por rocas acomodadas y material de relleno, hechos proteger problemas de erosión de margen izquierda ocurrido en Feb-93.*

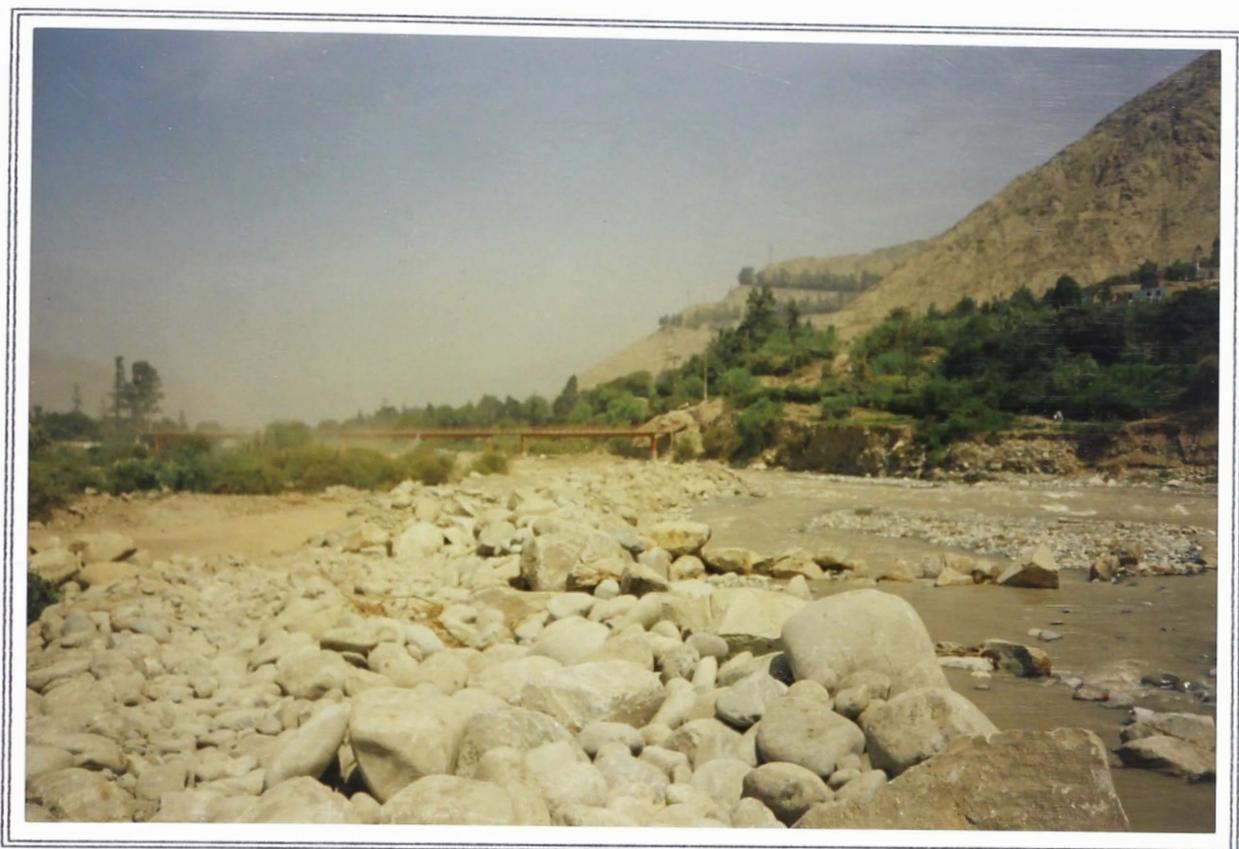
3.- *Puente Peatonal "Javier Pérez de Cuéllar"; sirve como acceso al AA.HH. Alto Huampaní Zona II, se aprecia acumulación de material de desmonte y rocas en la margen izquierda, formando un relleno.*

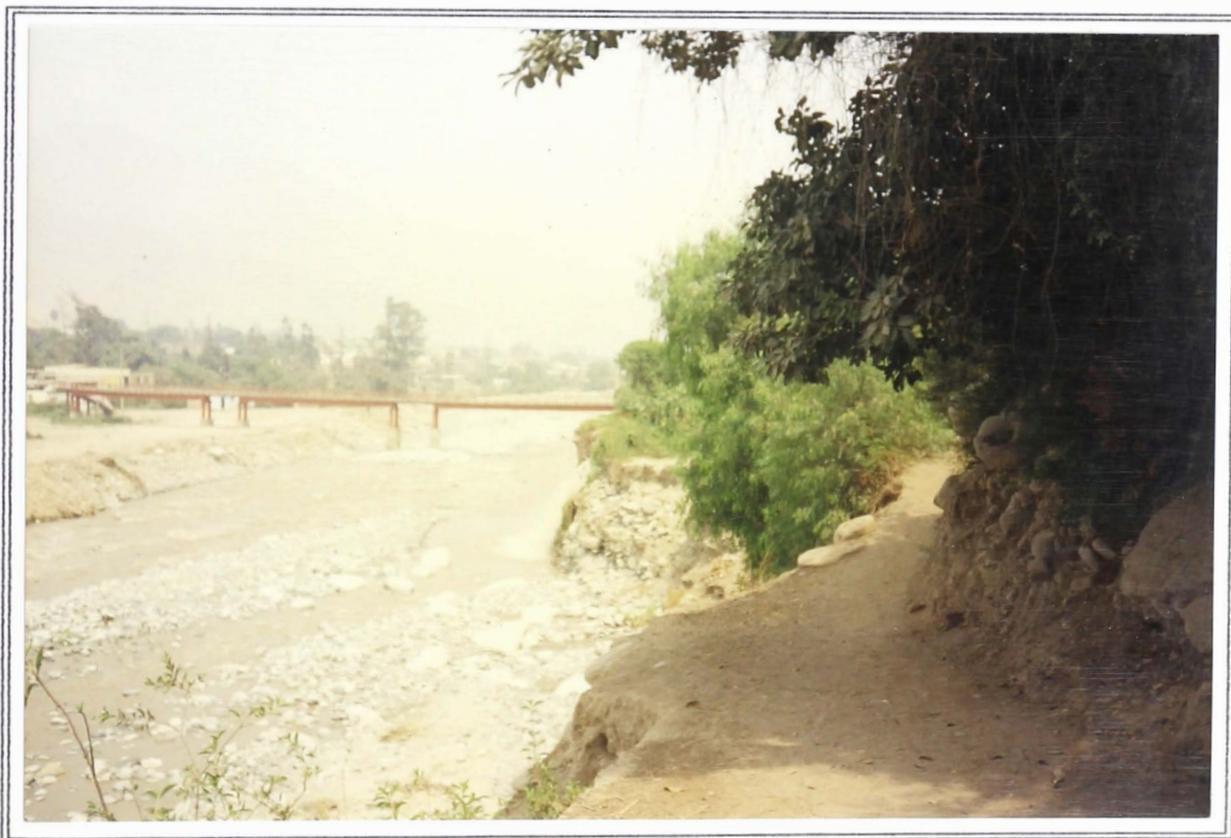
4.- *El relleno formado en la margen izquierda hace que el río se desvíe hacia la otra margen, erosionando la terraza T2 y socavando el lecho afectando el pilar del puente ubicado hacia la margen afectada.*

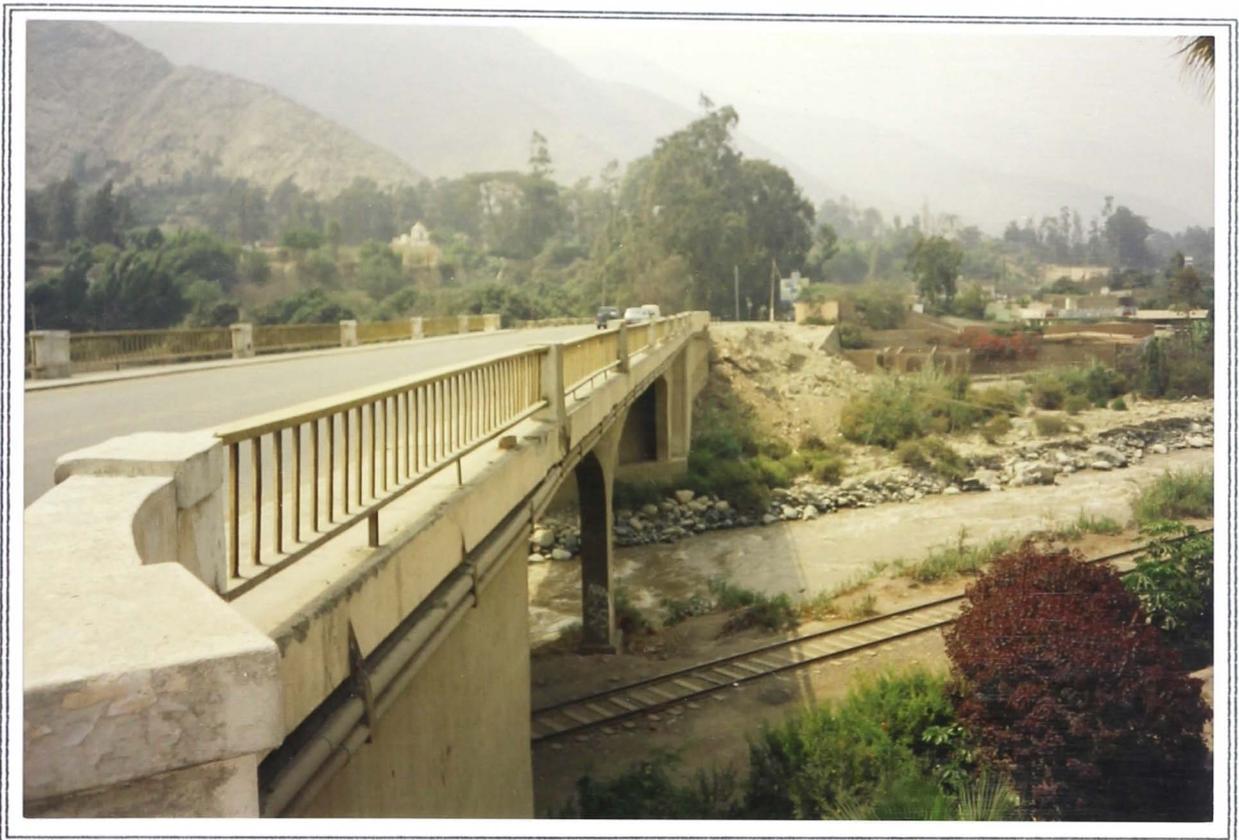
5.- *Puente "Los Angeles", vehicular, 80 m. de luz, punto final de la zona estudio, sirve como acceso de la Carretera Central hacia la margen derecha y comunica con el centro del país.*

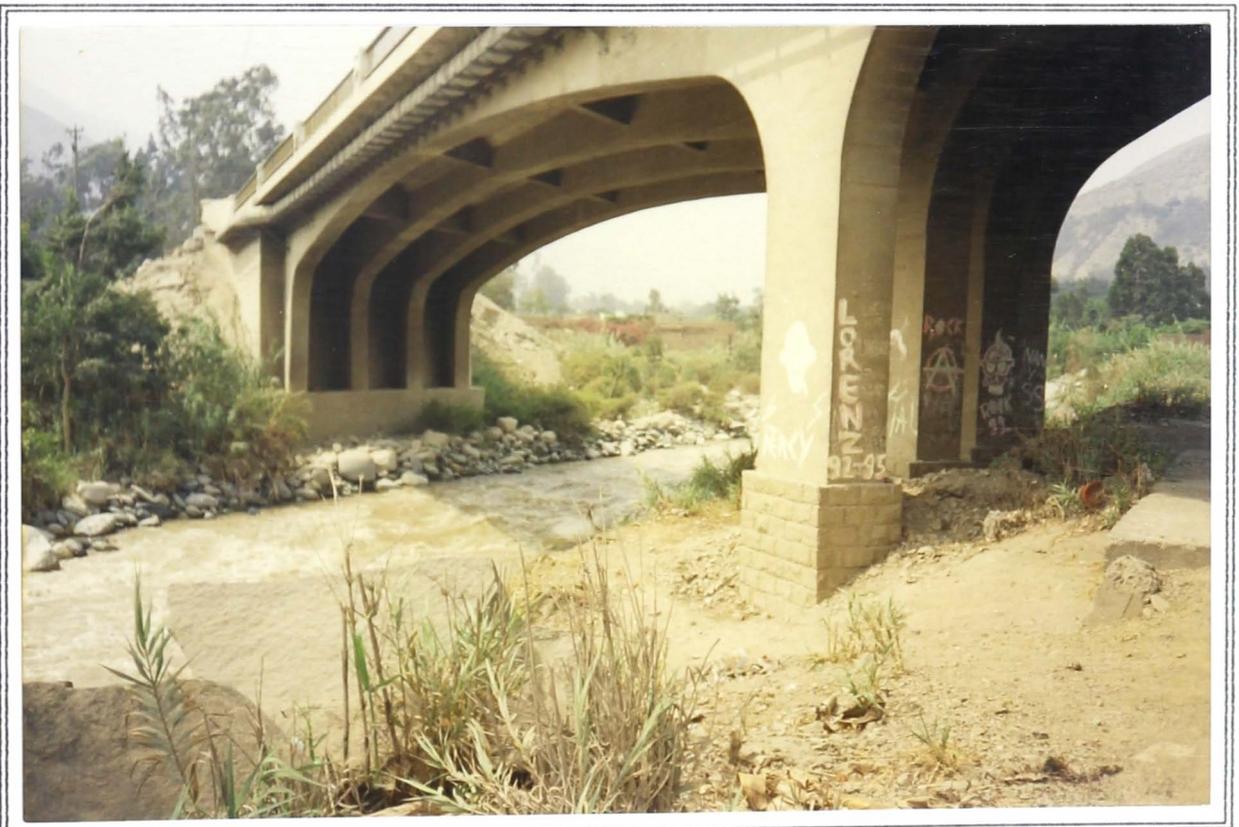
6.- *Su estado de conservación es bueno; presenta socavación en su base por efectos de erosión regresiva causada por las limpiezas indiscriminadas y estrangulamiento aguas abajo del cauce.*

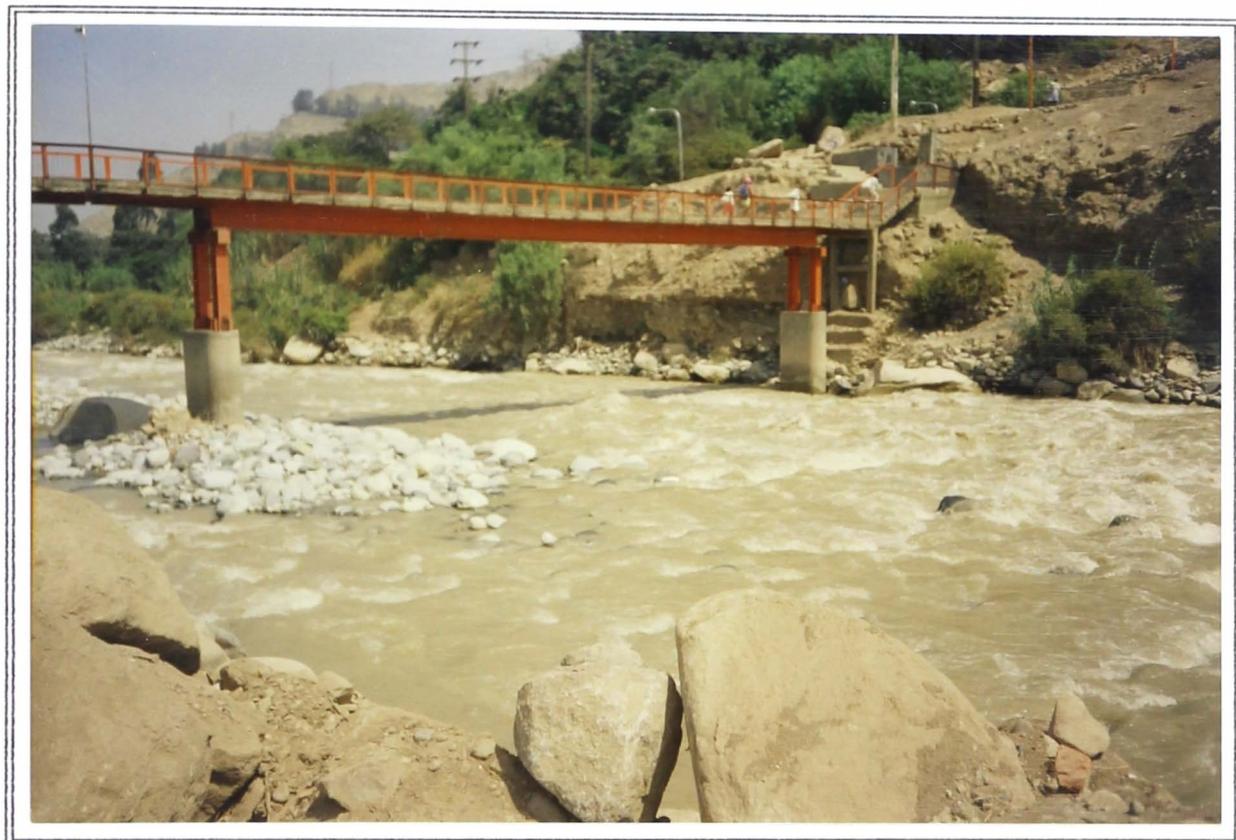
- 7.- *Puente Peatonal Pérez de Cuéllar, situado en la desembocadura del cono de deyección de la quebrada Alto Huampaní Zona II., con peligro potencial en caso de huayco; además su estabilidad esta afectada por los efectos del relleno existente en la zona.*

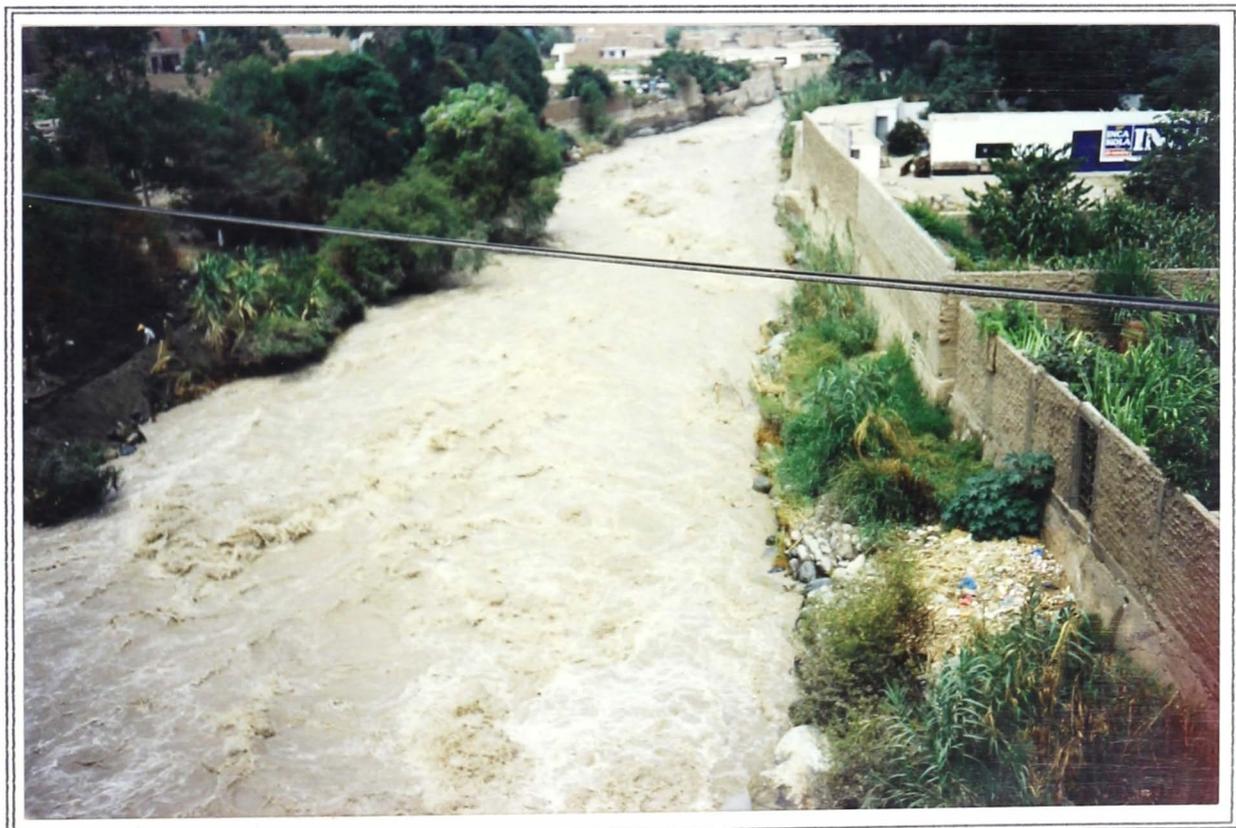
- 8.- *Se observa el máximo estrangulamiento del cauce en la zona; ocasionado por el pueblo de "Perla del Sol" (Izquierda) y "Las Vegas" (derecha)*

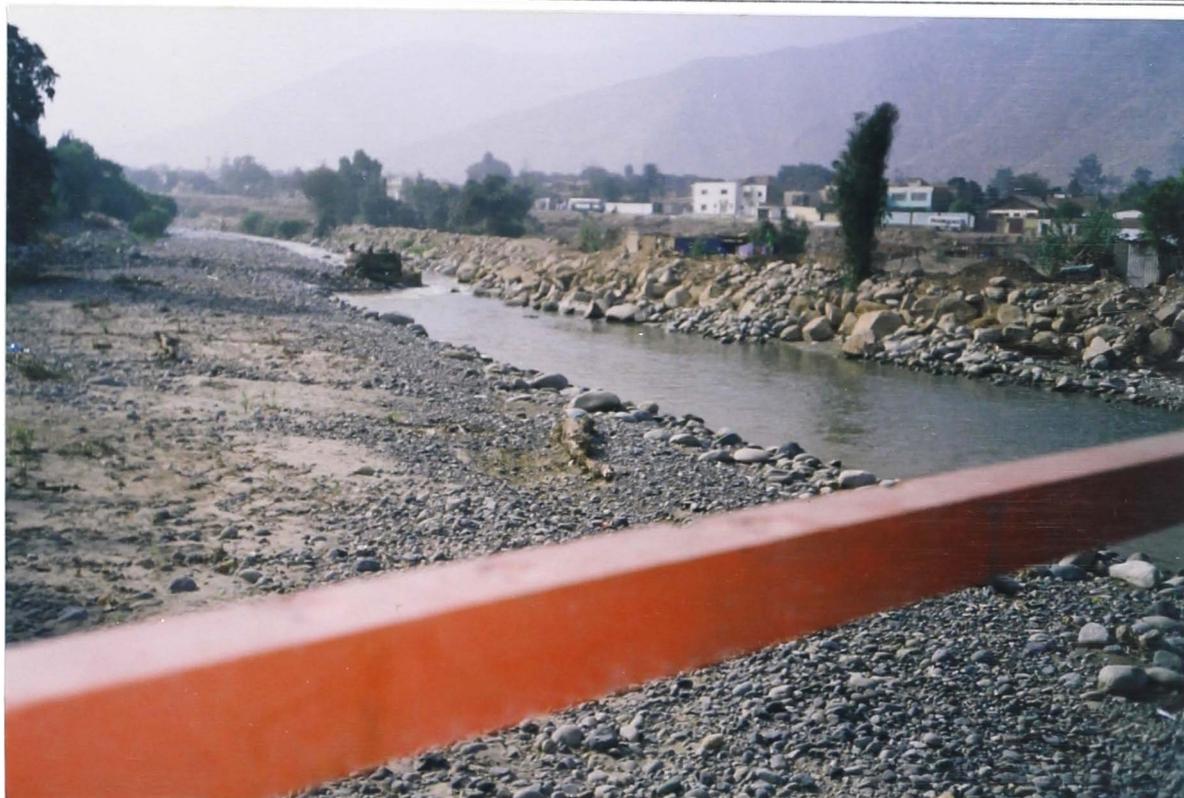
- 9.- Frente al C.V. Huampaní, se aprecia acumulación de rocas y material de relleno hecho por Defensa Civil para proteger la margen izquierda ya que la otra margen esta protegida por enrocado que ha funcionado en las ultimas avenidas.

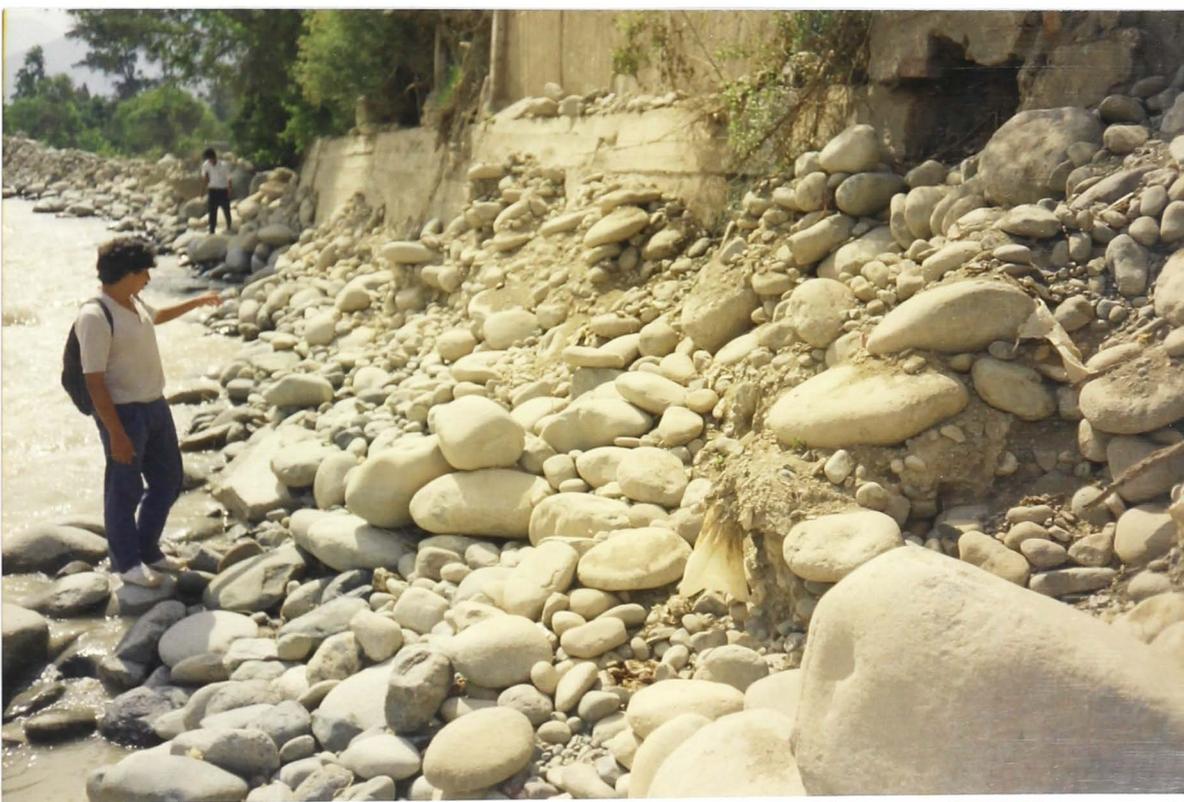
- 10.- Cimentación del Local Comunal de Villa Rosario; erosionado (Feb.93) y protegido con material del lecho y algunas rocas de $\phi=1.20m$ aprox.

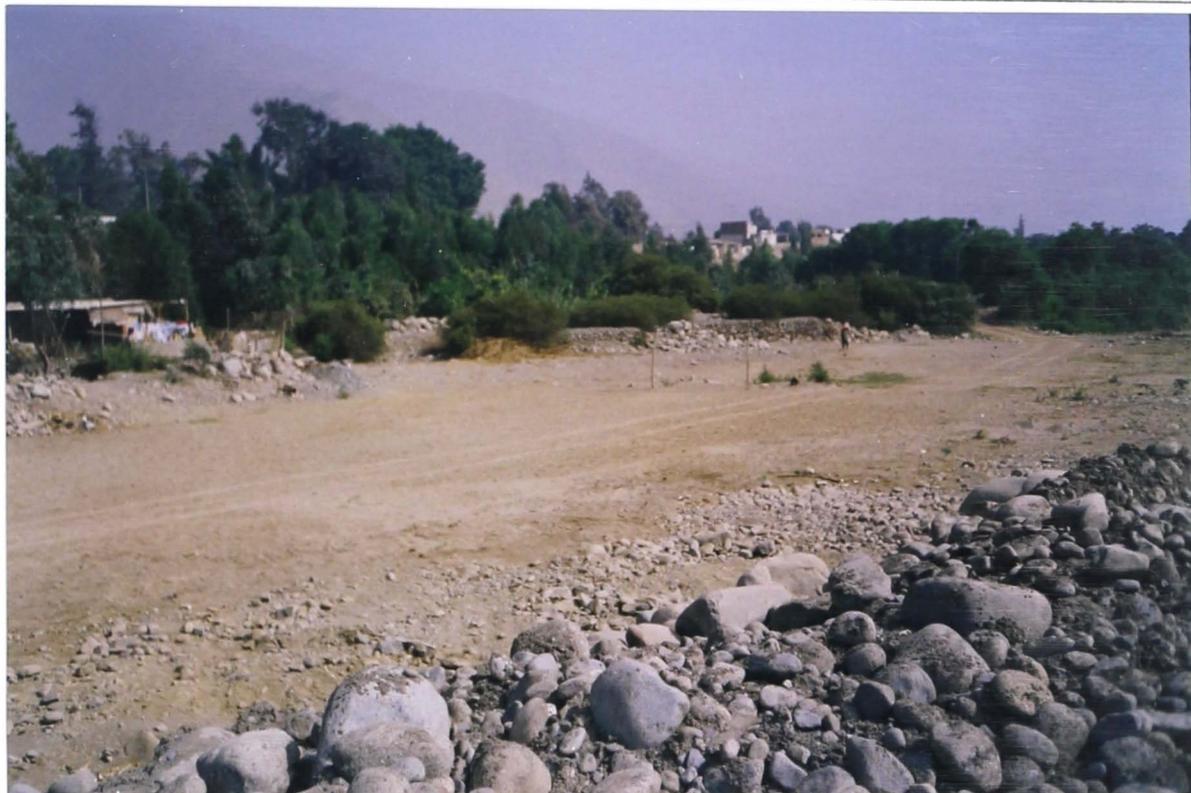
11.- Defensas de 9 gaviones construidos por los pobladores de "Monte Santa Inés" después de la avenida de 1987; actualmente sin funcionamiento debido al desvío del río hacia la otra margen.

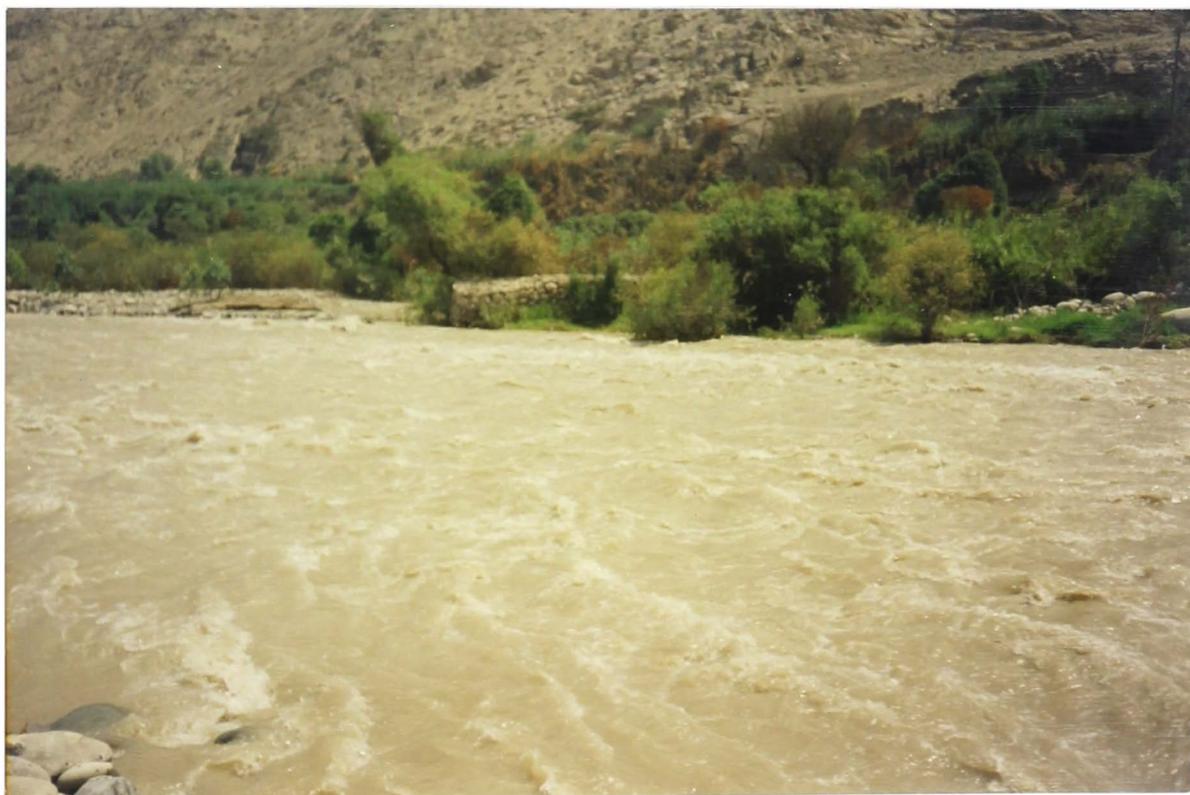
12.- Presencia de 20 gaviones construidos en las "Haras El Embrujo": algunos deteriorados, han hecho ganar terreno al río y desviarlo hacia la otra margen afectando a la población de "Santa Inés Bajo".

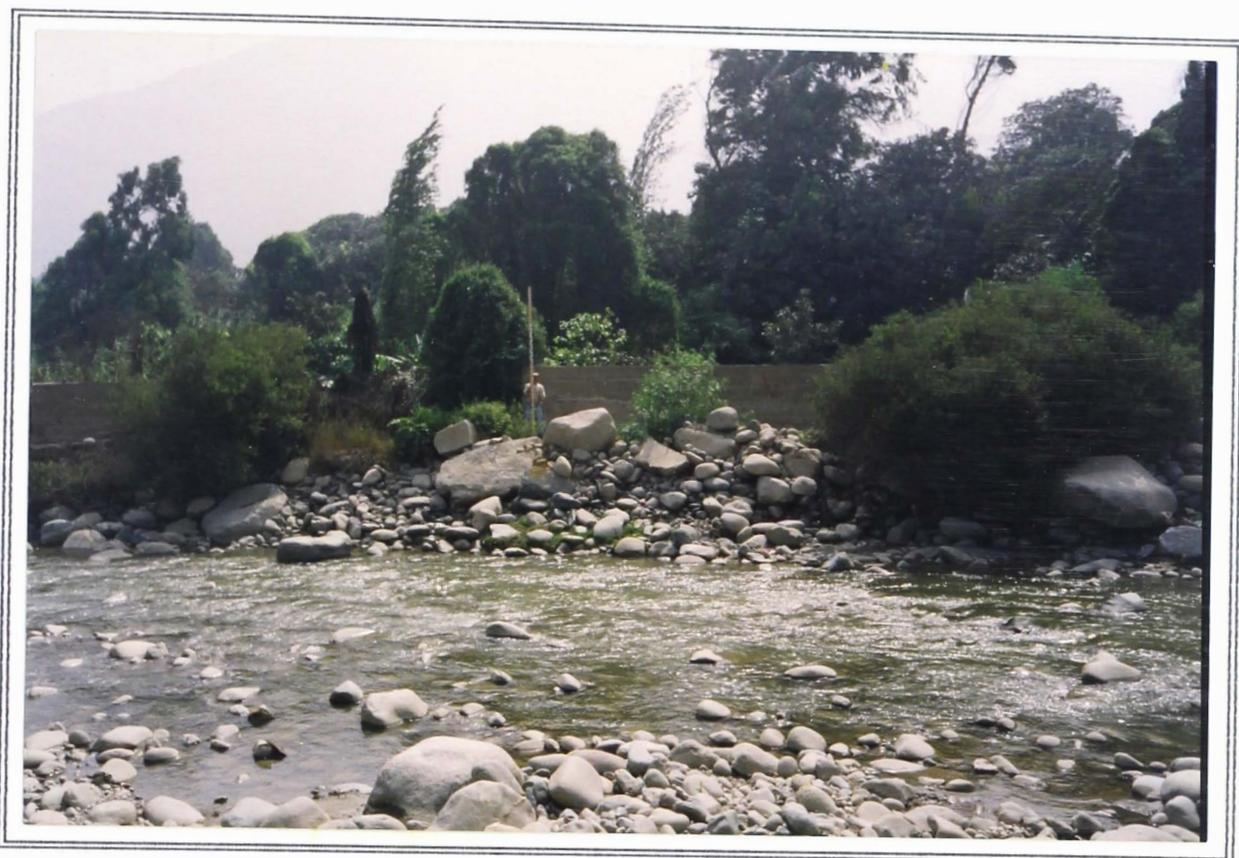
13.- También existen en las Haras "El Embrujo" muros de concreto armado como defensa en zonas donde la terraza esta a un nivel superior del lecho, protegidas con material acumulado del lecho de $\phi=1.20$ aprox.

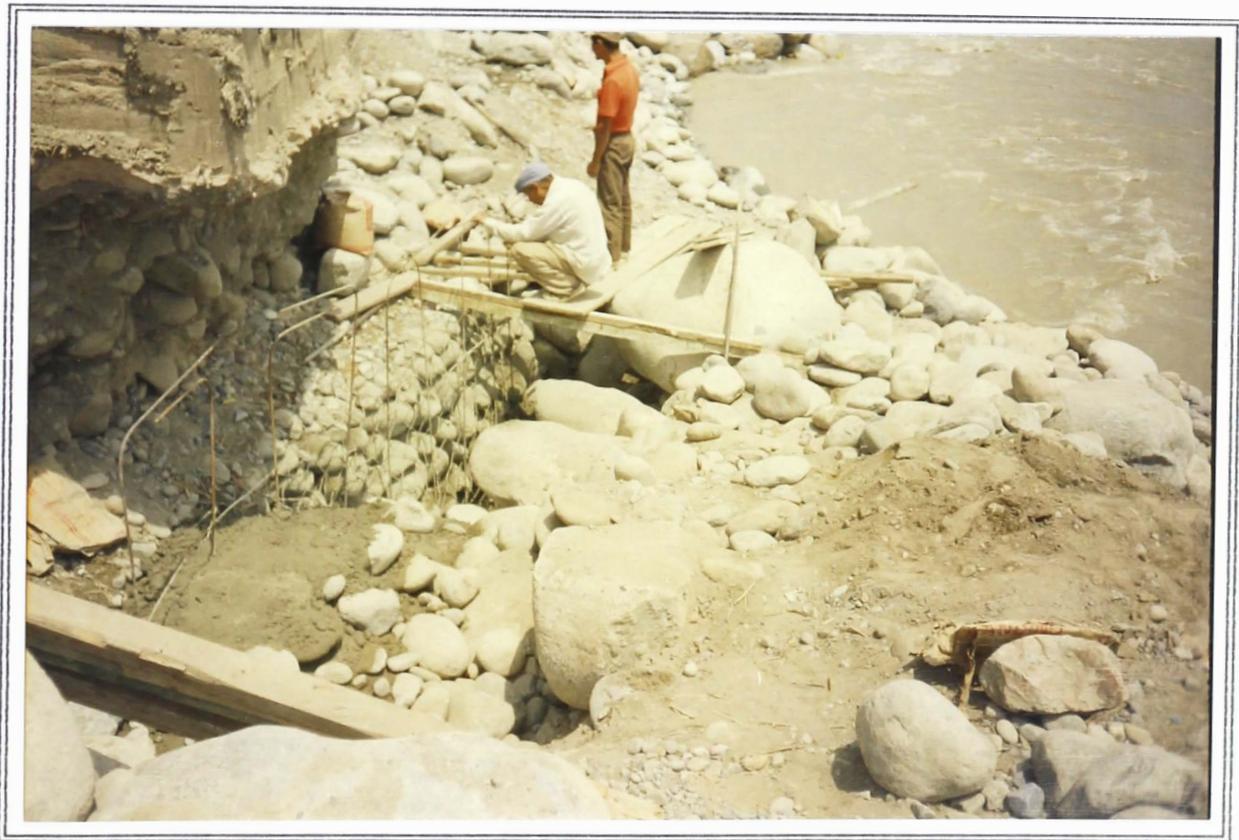
14.- Santa Inés Bajo: Cimentación de una vivienda erosionada por el río; reforzada con concreto armado y rocas acumuladas en la ribera. El río inundó la zona en Feb. 93.

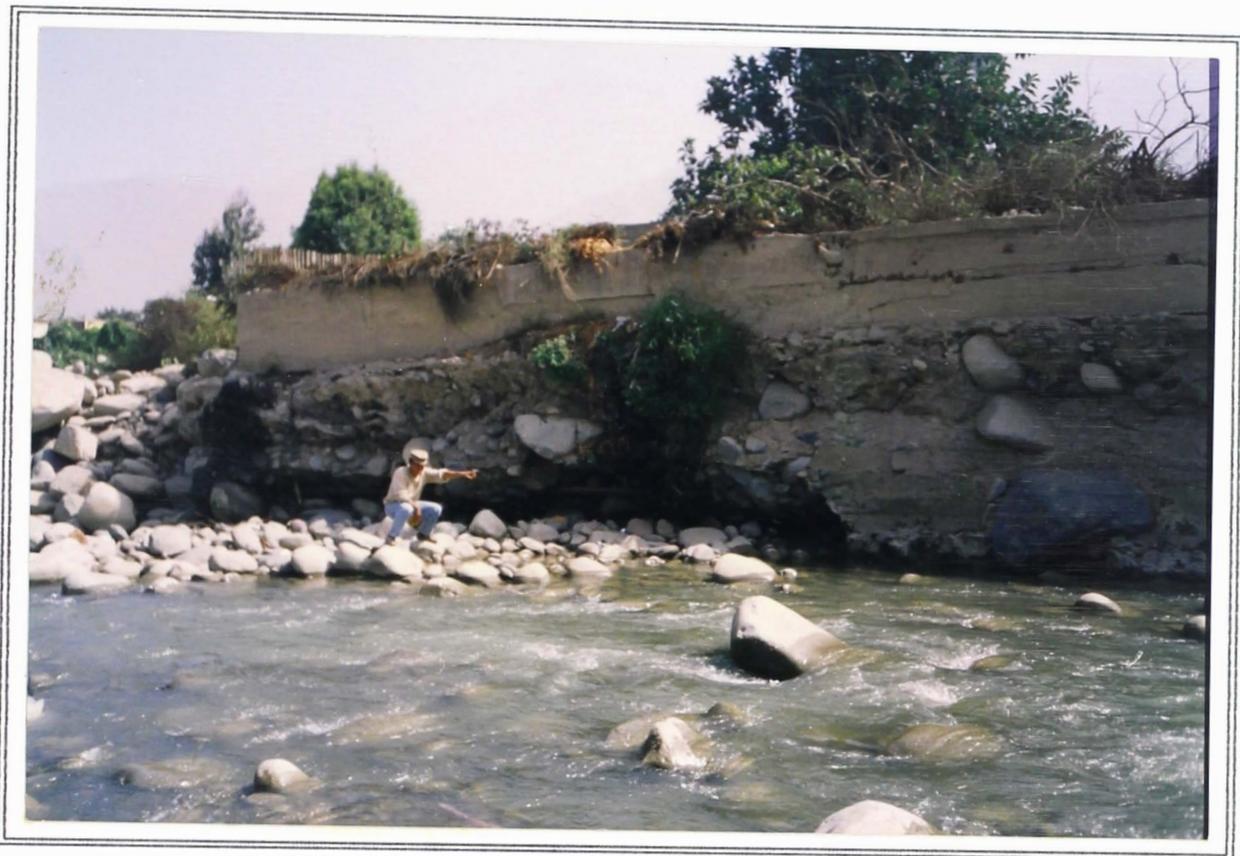
15.- Muro de concreto Ciclópeo erosionado por el río; ubicado como defensa a la entrada de "Las Vegas" 300 m. aguas abajo del Pte. " Los Angeles"

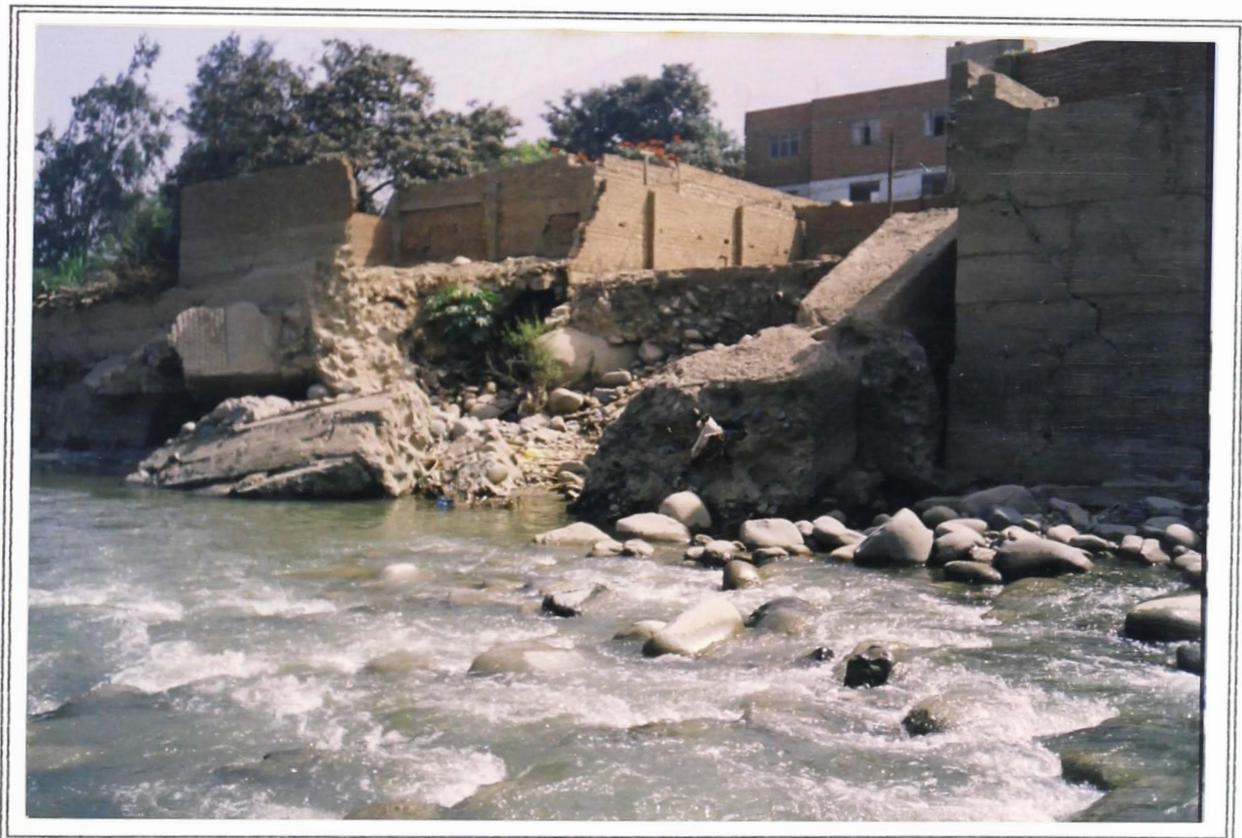
16.- Muro colapsado en la margen derecha, situado en la curva formada por la presencia de "Perla del Sol"; zona mas angosta del cauce, no lo sacan porque lo utilizan como espigón de defensa de esa margen.

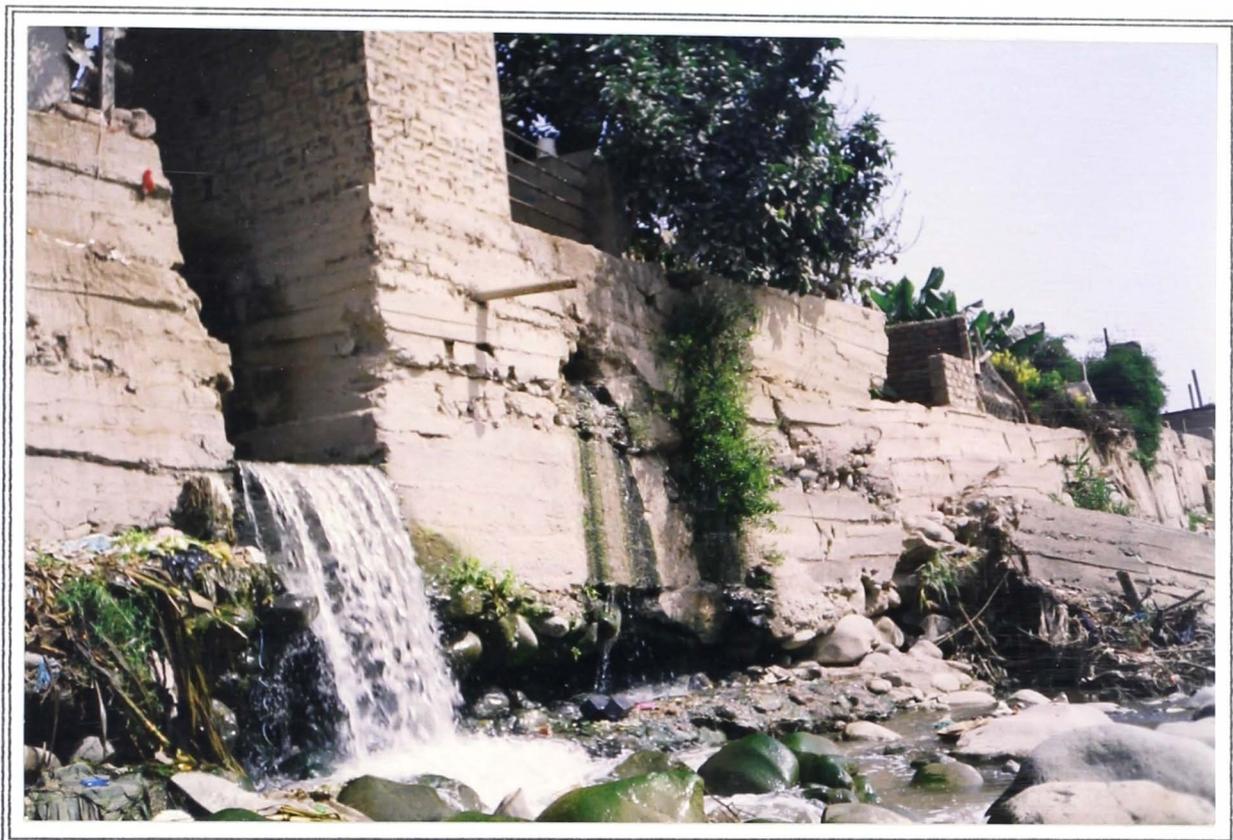
17.- Muros de concreto armado; defensa en la margen izquierda protegiendo a Perla del Sol; se observa el grado de erosión de los muros, que posteriormente colapsan como el que se muestra en la foto. También la contaminación causada por los desagües de las viviendas ribereñas.

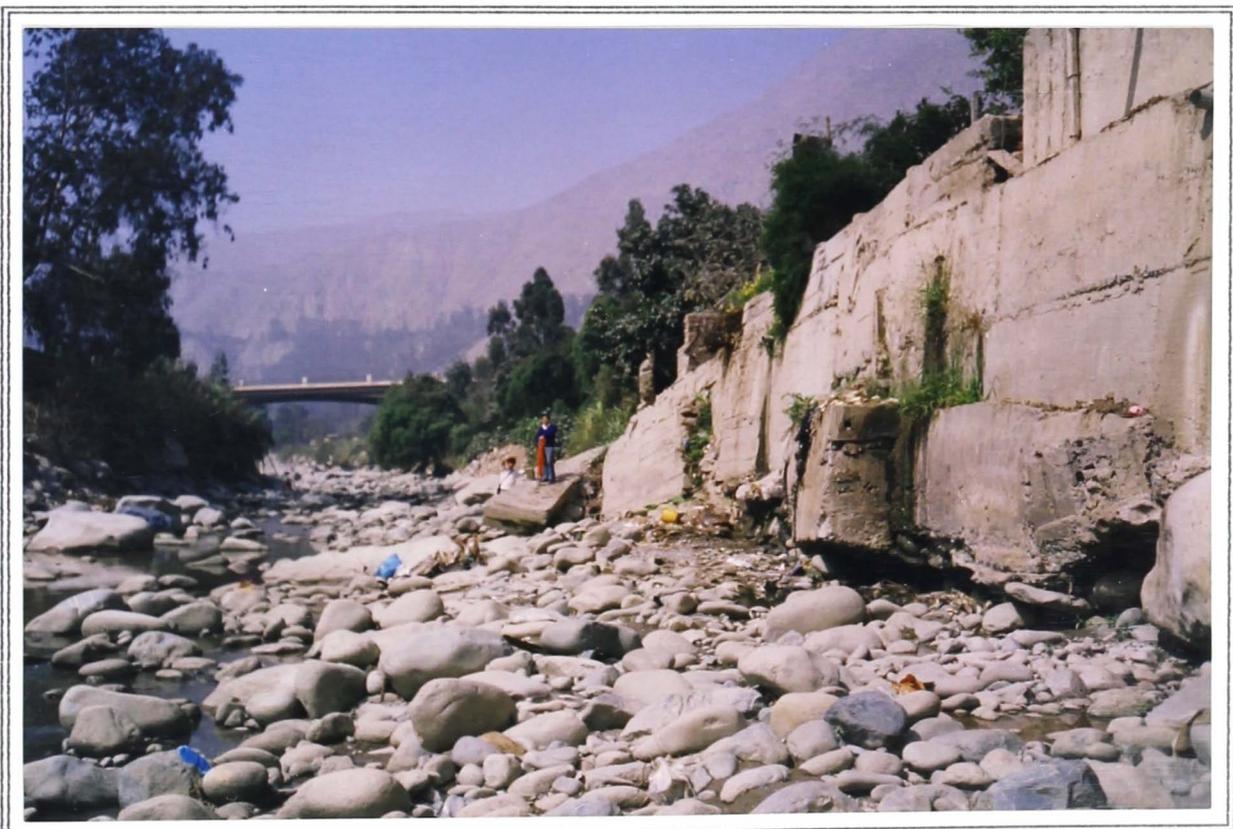
18.- Perla del Sol: Muro de defensa colapsado y cimentaciones erosionadas; efecto causado todos los años durante las épocas de avenida.

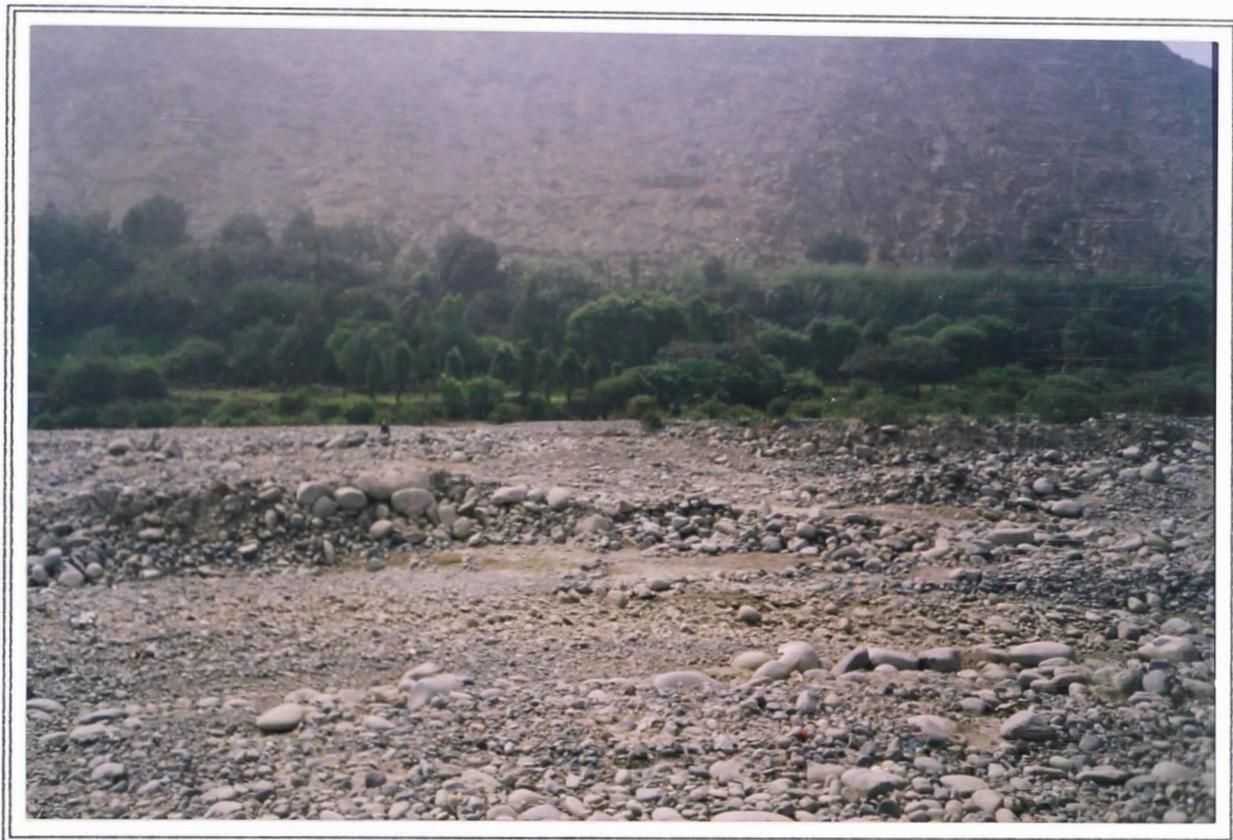
19.- Zona de sedimentación natural localizada a la altura de Monte Santa Inés; material que puede ser aprovechado en la construcción de defensas ribereñas.

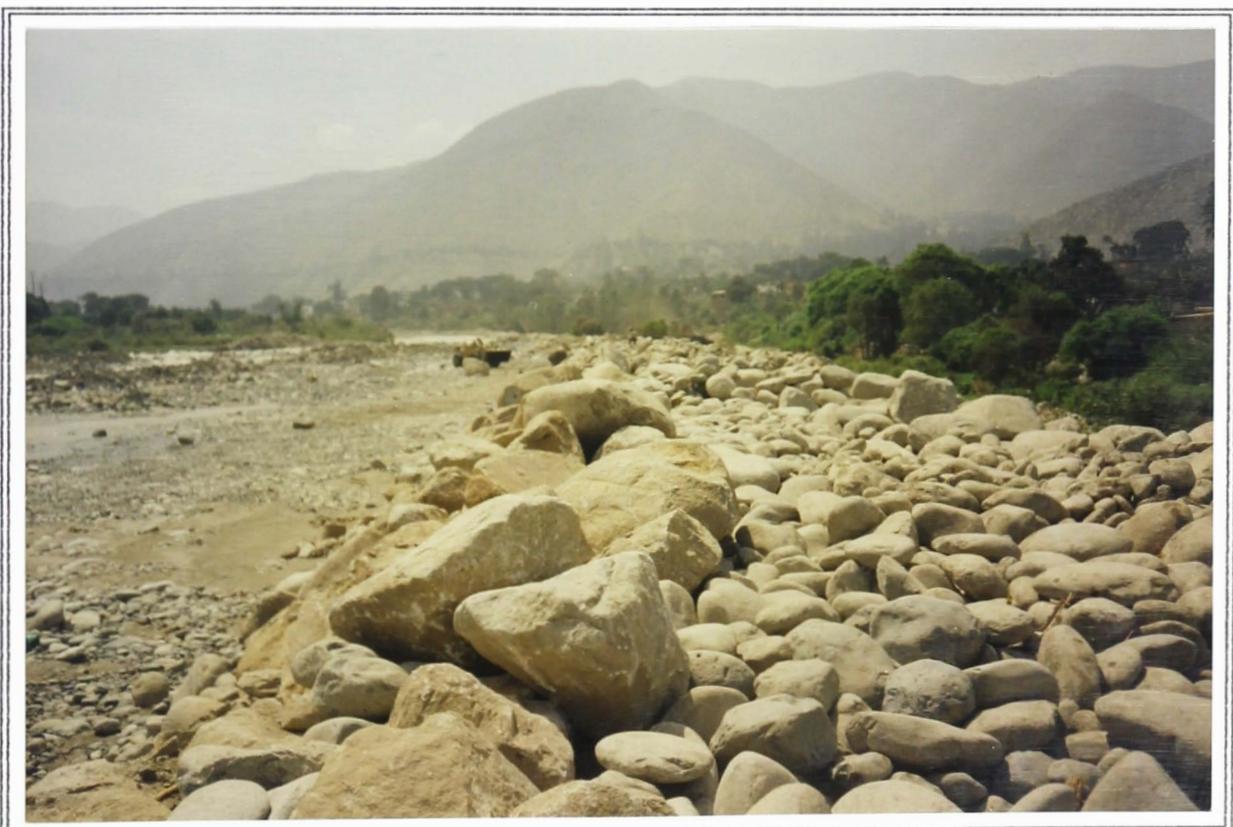
20.- Material acumulado a lo largo de las riberas; rocas de $\phi=1.20\text{m}$ aprox. que puede ser aprovechado en la construcción del enrocado propuesto para el encauzamiento del río.

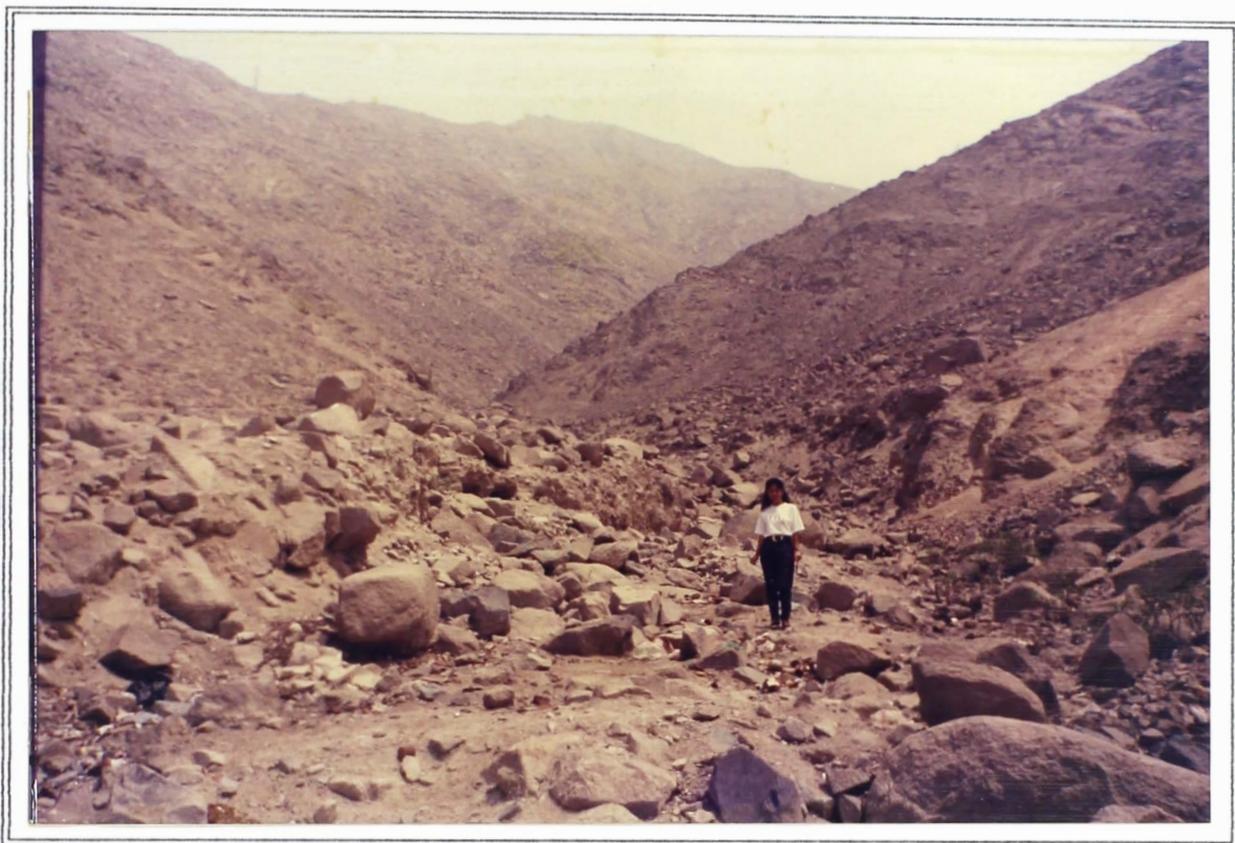
21.- *Cantera de roca ubicada en pleno cauce de la quebrada Alto Huampaní Zona II; la extracción del material se emplearía en las defensas propuestas para la canalización del río.*
