CAPITULO 11 : DOCUMENTACION GRAFICA

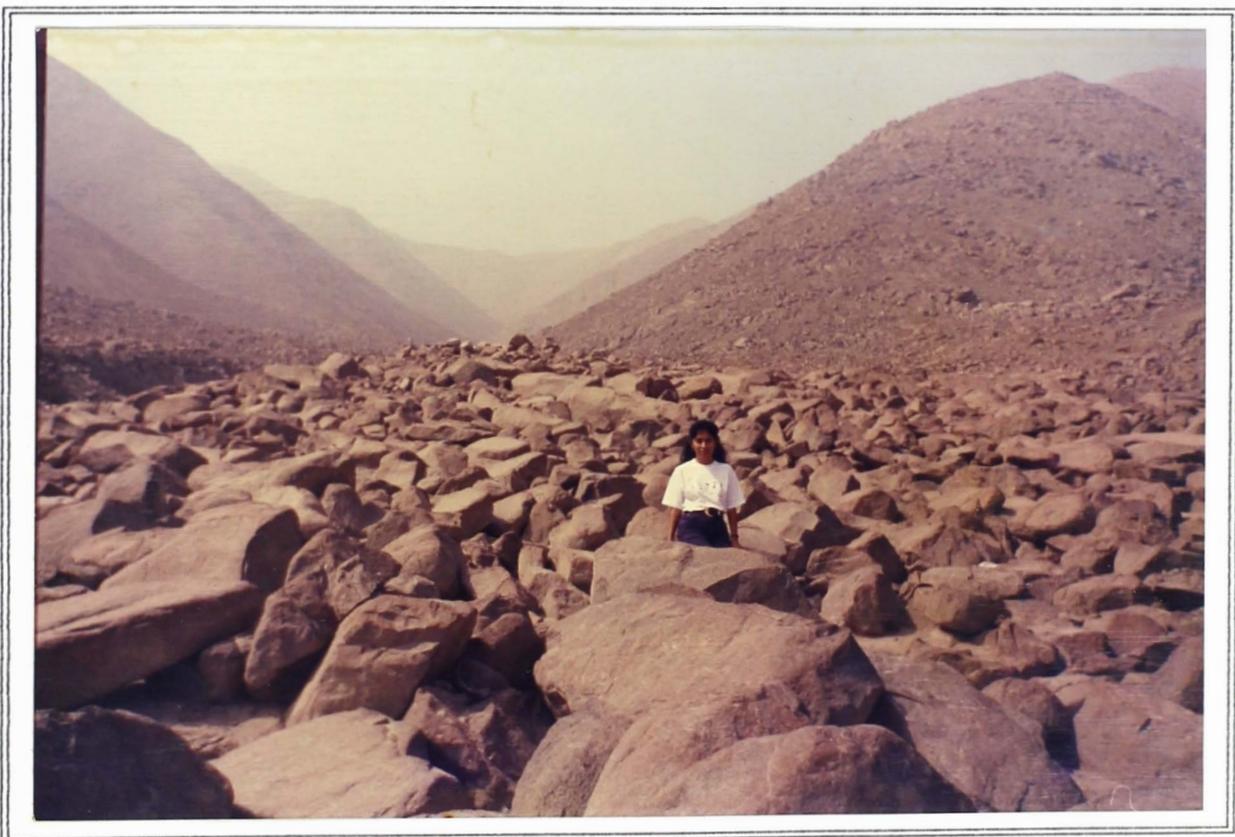
22.- *Cantera de Roca "Cementerio" banco de rocas localizado en el cauce medio de la quebrada; se muestra el tamaño de las rocas en promedio $\phi=1.20m$.*
