Anexo Fotográfico

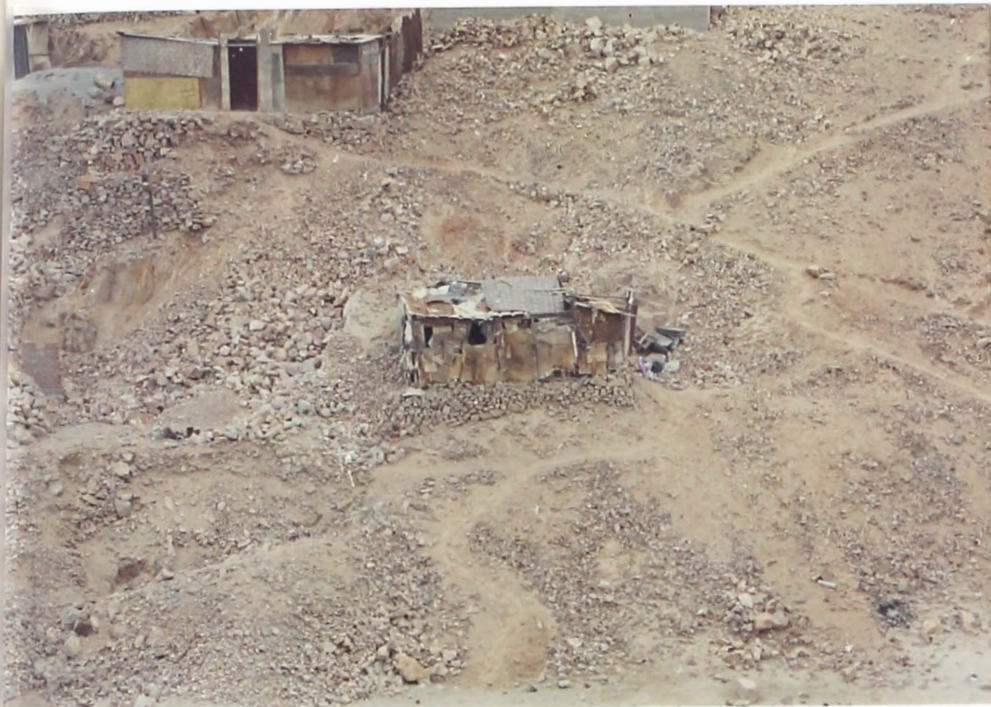
FOTO 4.1
Edificaciones TIPO 0 por origen, construidas con material de desecho, carece de servicios, sus habitantes están expuestos a enfermedades. Su colapso no produciría daños materiales considerables pero puede significar la diferencia entre la vida y la muerte para sus ocupantes.

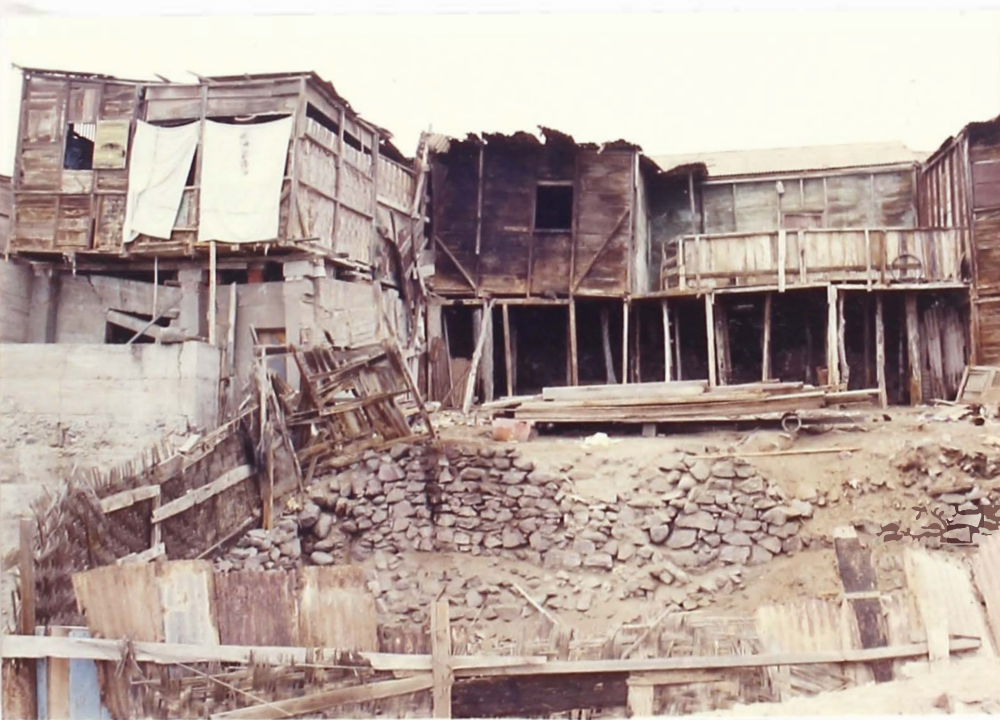
FOTO 4.2
Edificación TIPO 0 por defecto: El deterioro y la falta de mantenimiento es la causa de su vulnerabilidad, tiene por lo general un buen número de acupantes, su colapso puede producirse en cualquier momento (antes de la ocurrencia del sismo)

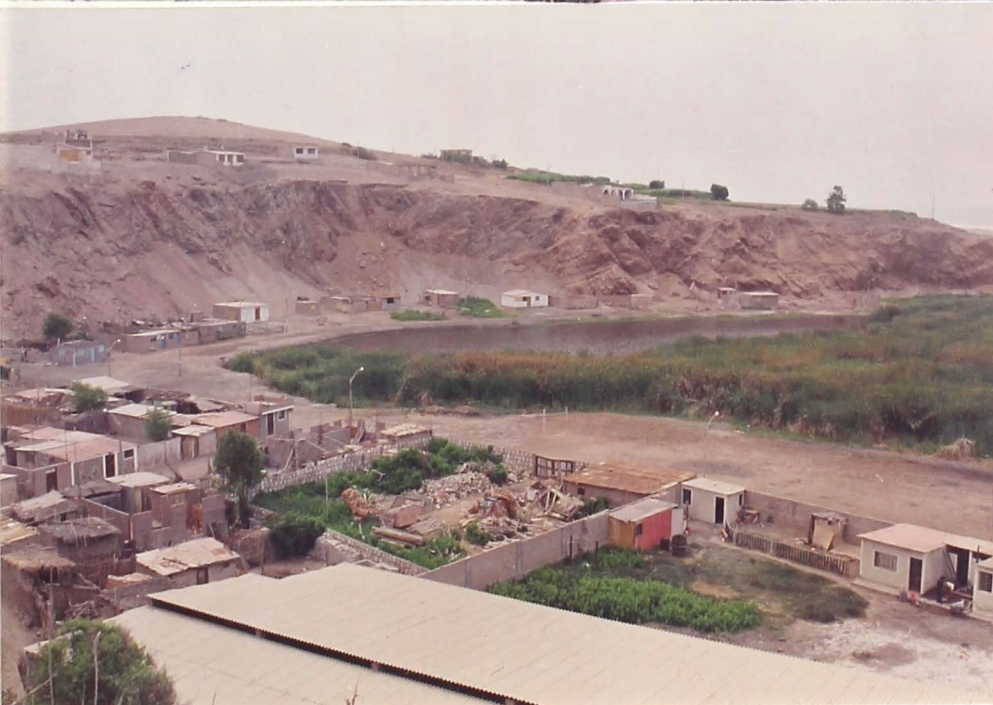
FOTO 5.3

A las orillas de la laguna se están instalando viviendas que vierten sus desagües y desechos en ella poniendo en peligro varias especies de aves migratorias cuando bien ha podido aprovecharse las condiciones para el ecoturismo.

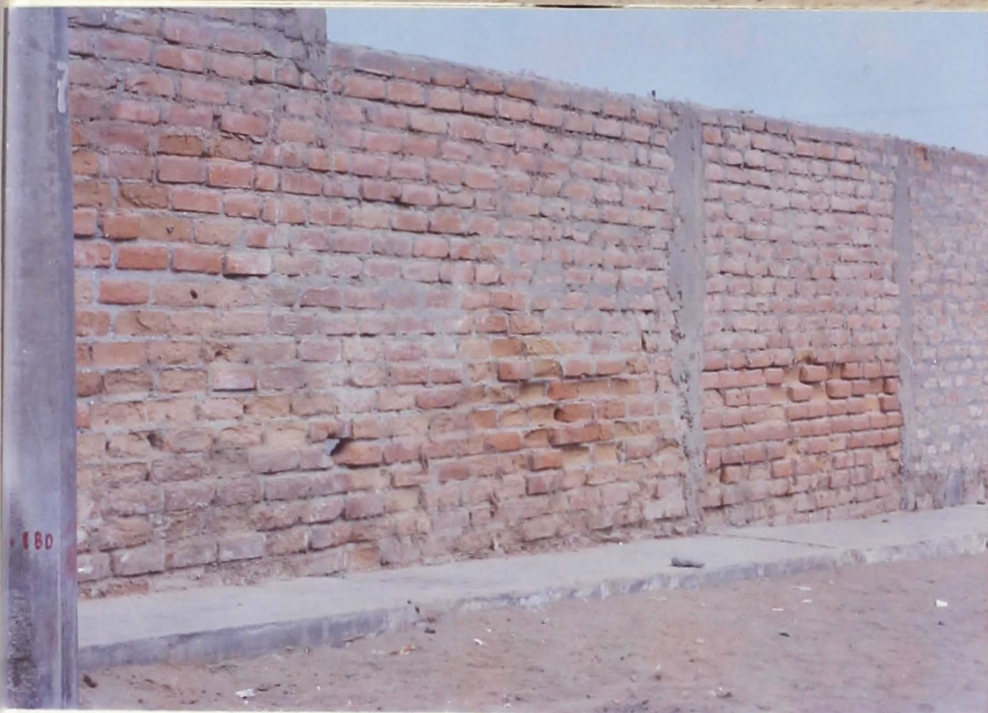
FOTO 5.4
Edificaciones tipo 2 de albañilería, nótese la ausencia de columnas y vigas y el techo ligero y flexible sin capacidad para distribuir esfuerzos horizontales

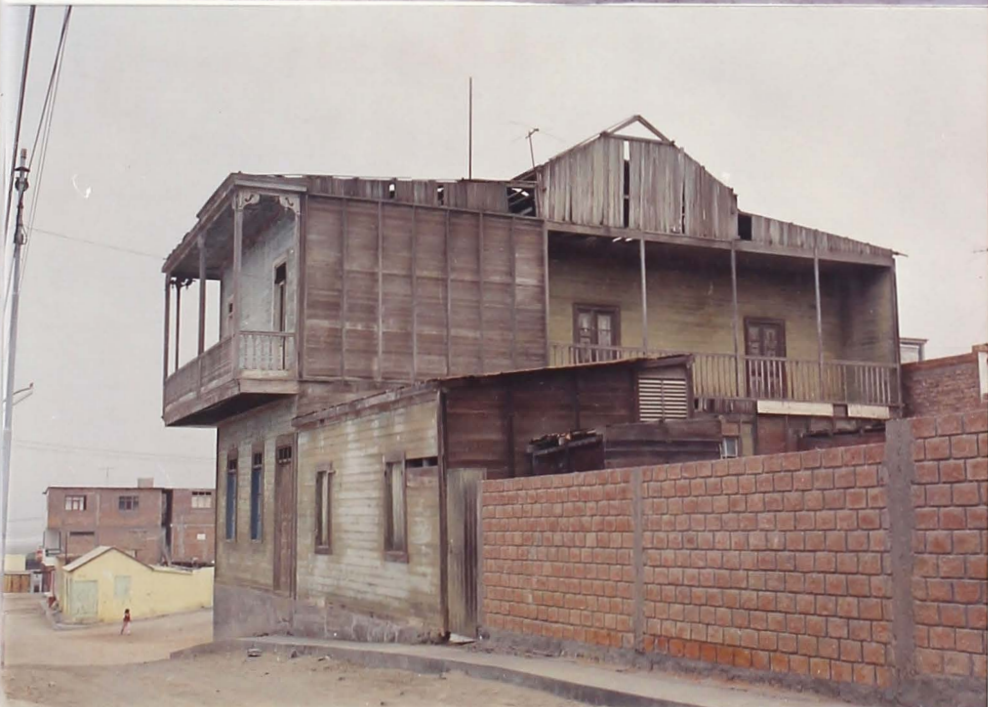
FOTO 5.5
Las paredes no revestidas son atacadas por el ambiente salino reduciendo la resistencia sísmica de la edificación

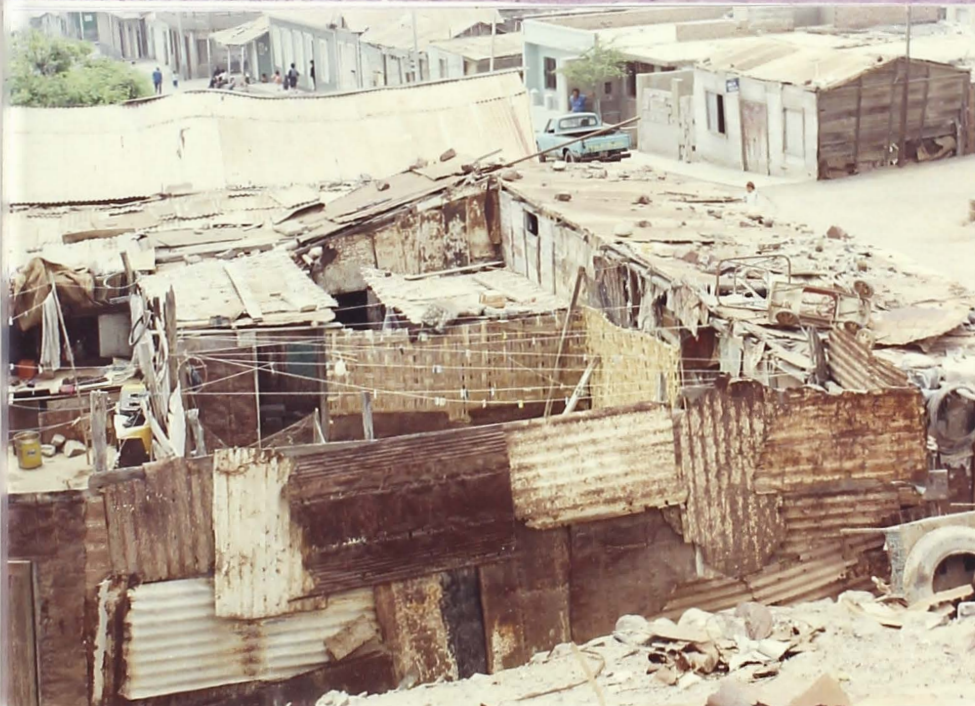
FOTO 6.2
Edificaciones Tipo 0, con colapso parcial por deterioro de sus elementos estructurales (está habitada)

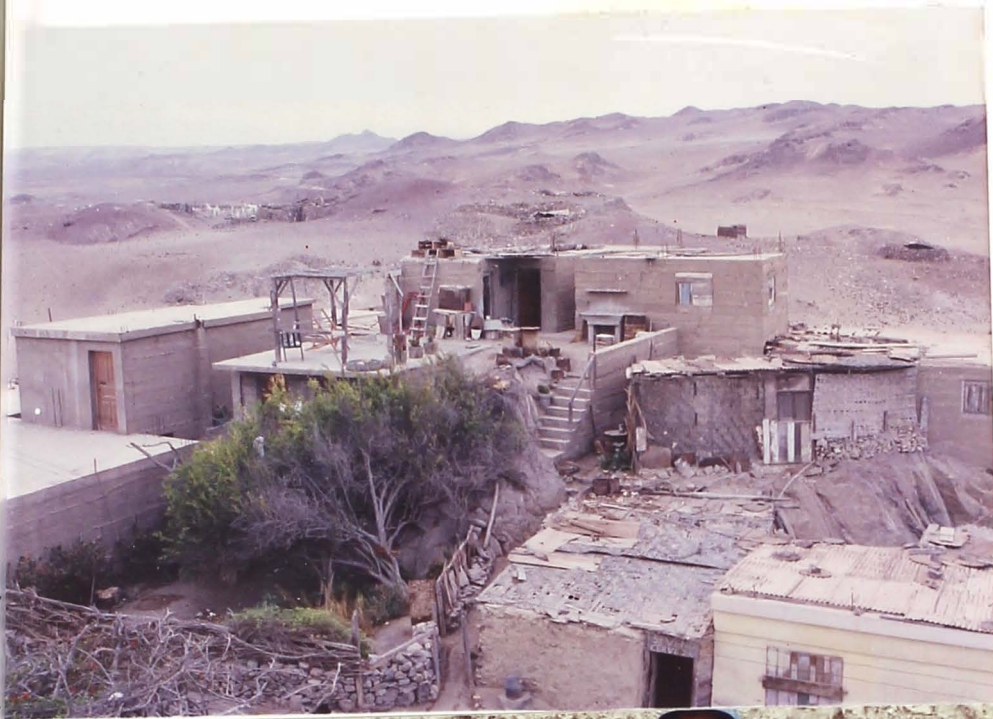
FOTO 6.3
Edif. Tipo 0 Construcción de madera con colapso parcial y reconstruida con materiales de desecho.

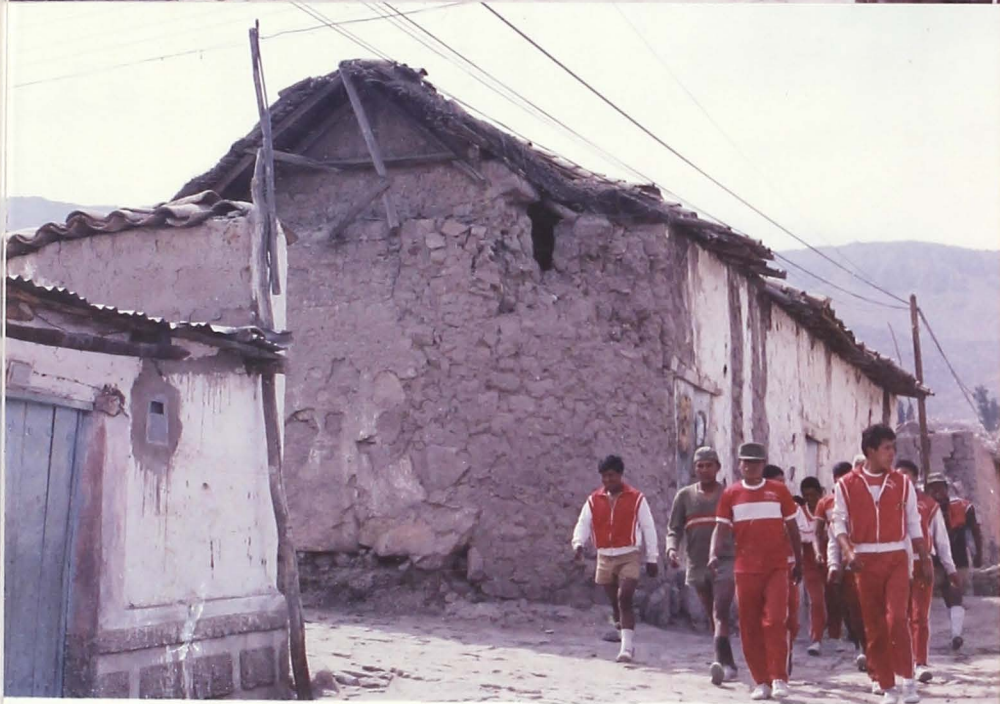
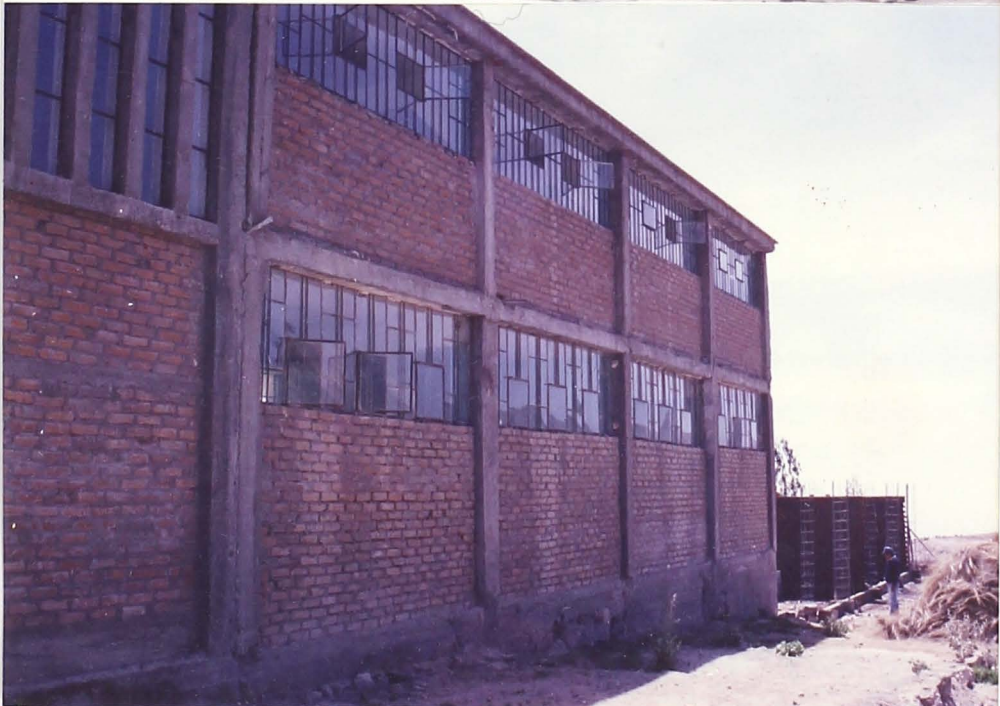
FOTOS 8.2 y 8.3
 Notese la altura y ancho de los muros, el daño de las edificaciones por sismos anteriores es evidente, presentan grandes aberturas y grietas en los muros, los techos han colapsado parcialmente. El sismo del 16-02-79 ha producido la destrucción parcial de varias edificaciones y el colapso en algunas. Para el evento próximo se estima el 64% de colapso en Pampacolca y 57.16% en Chuquibamba

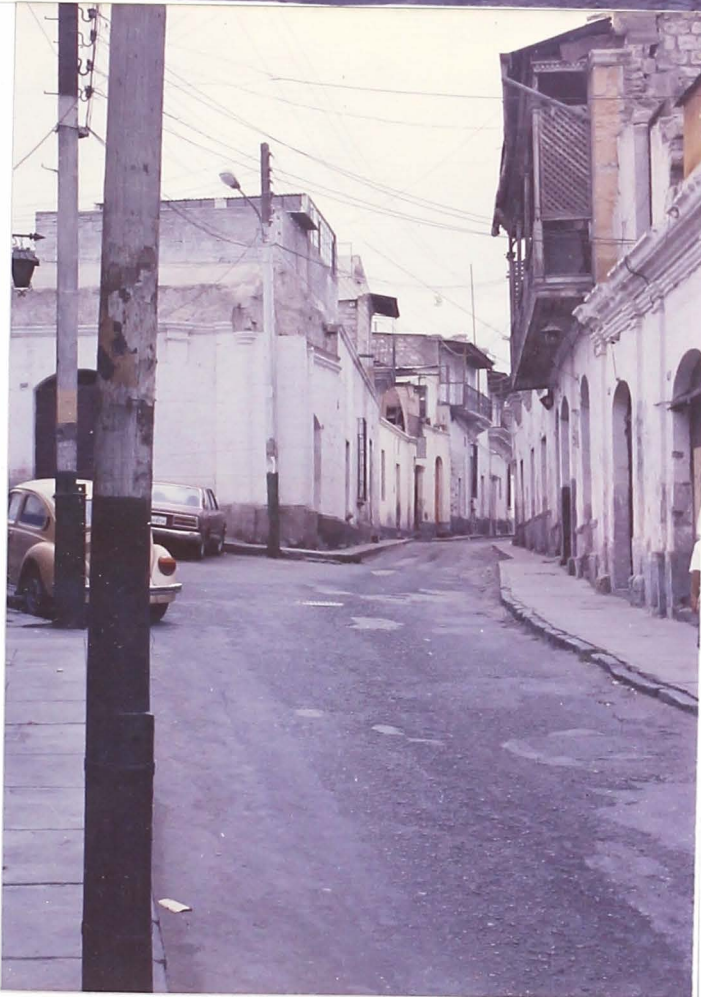
FOTO 9.11
Casonas antiguas como esta albergan a unas 5 familias, construidas de Sillar, carecen de elementos sismoresistentes y están dañadas en general por sismos anteriores.

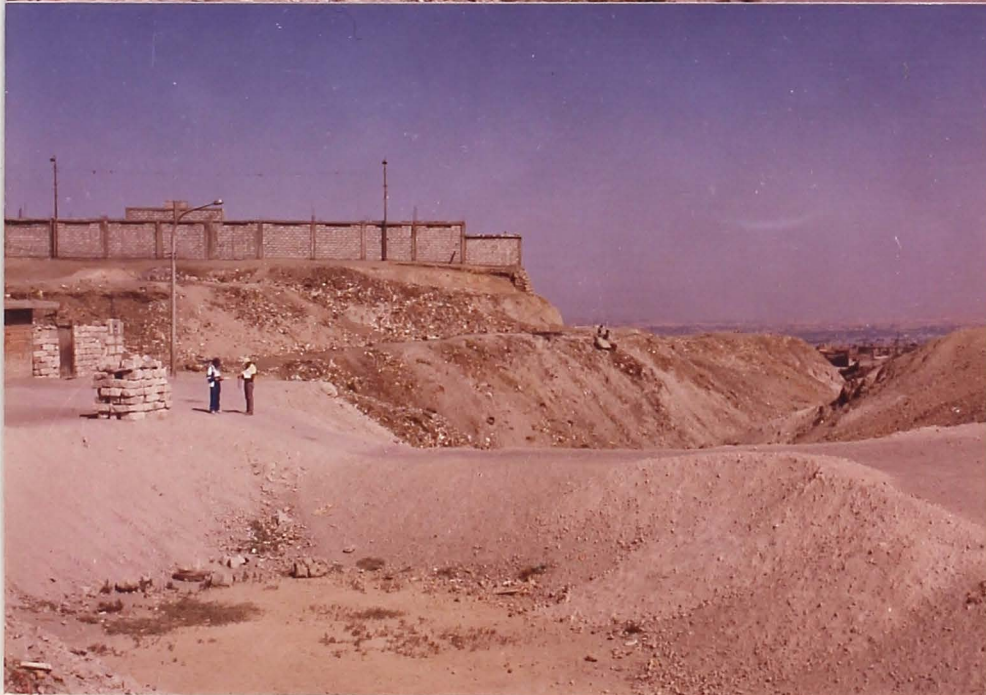
FOTO 9.14

Mediante rellenos y precarios muros se han ganado terrenos a las torrenteras, pero el gran caudal que pasa por este puede barrer estas viviendas.

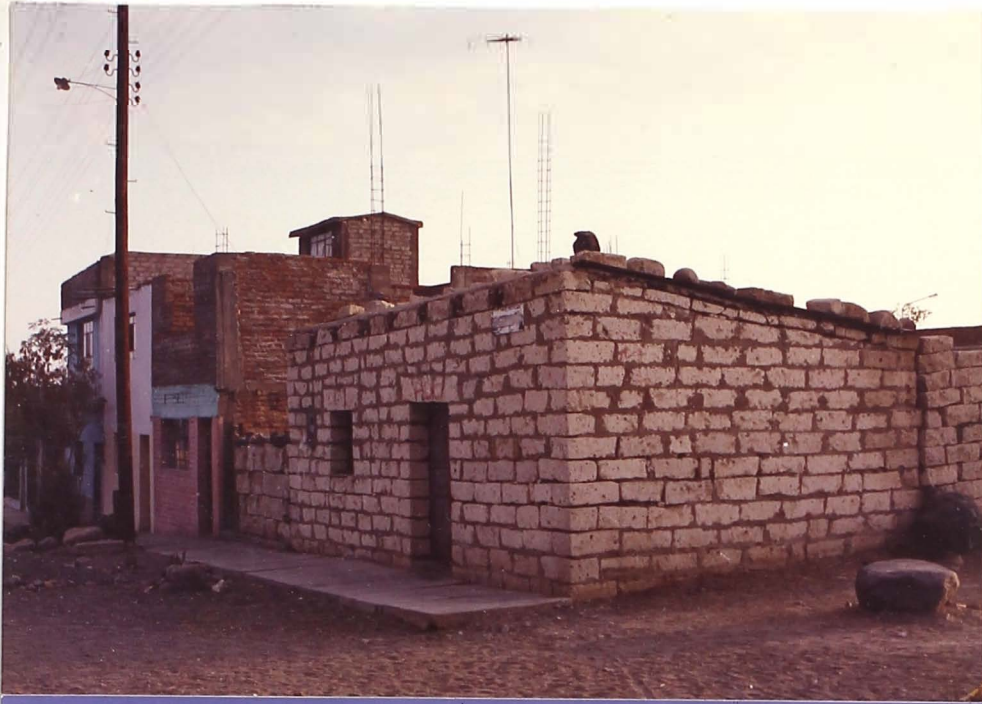
FOTO 9.23
Edificaciones aboveda-
das con antigüedades
superiores a los 100
años. Los sismos y
terremotos han dejado
sus huellas.
