**Universidad Nacional de Ingeniería**

**ESTUDIO SISMICO Y PROYECTO DE REPARACION  
DE VIVIENDAS EN SANTA CRUZ DE FLORES  
PROVINCIA DE CANETE**

**T E S I S**

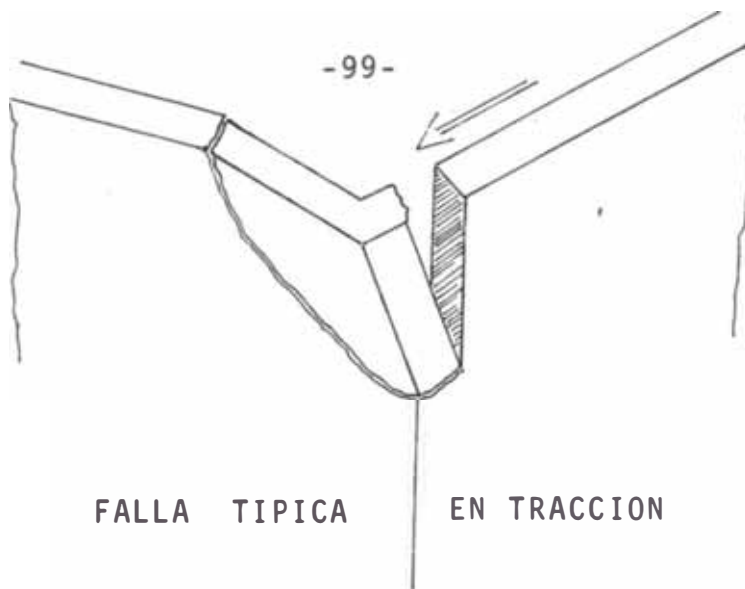
##### 1.- Falla por tracción en los encuentros de muros.

Se debe principalmente a esfuerzos de tracción directa que se produce en uno de los muros, al dar arriostre lateral a otros muros del encuentro. Esta situación se agrava cuando a este efecto se superponen los esfuerzos de flexión.

FALLA TIPICA EN TRACCION

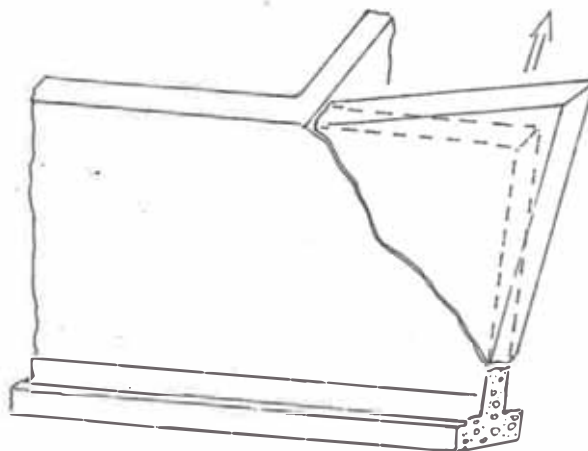
2.- Falla por flexión.

Se debe a los esfuerzos de tracción por flexión, al actuar el muro como una losa apoyada en su base y en los elementos verticales que lo arriostran. La falla puede ocurrir en secciones horizontales, verticales u oblicuas.

a) MURO ARRIOSTRADO EN DOS BORDES.

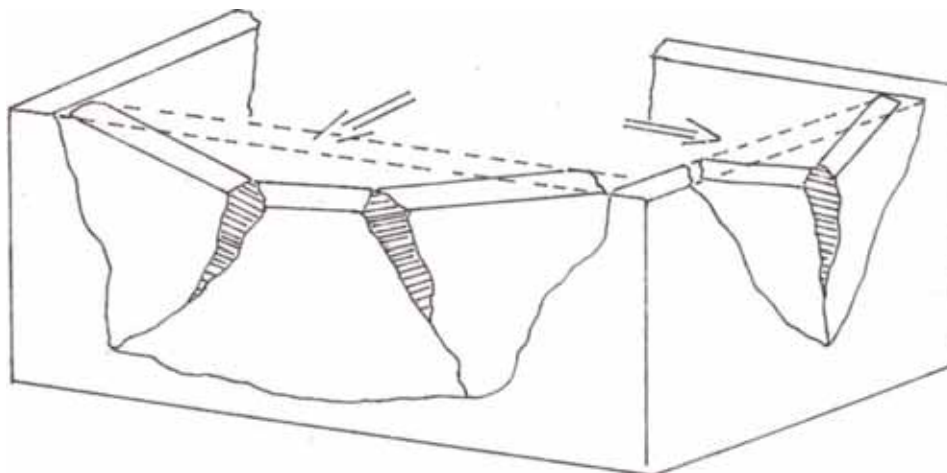
b) MUROS ARRIOSTRADOS EN TRES BORDES

FALLAS TIPICAS POR FLEXION

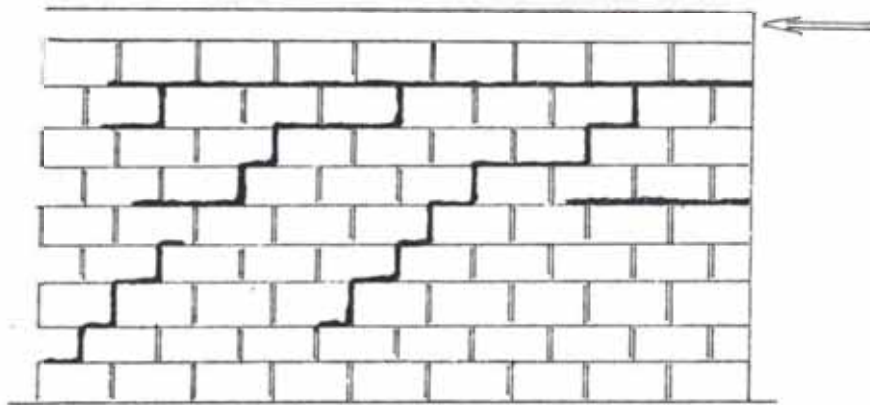
### 3.- Falla por corte.

Se produce cuando el muro trabaja bajo la acción de una fuerza lateral (sismo), principalmente, a los esfuerzos tangenciales en las juntas horizontales.

FALLA TIPICA POR CORTE
