**UNIVERSIDAD NACIONAL DE INGENIERÍA**  
**FACULTAD DE INGENIERÍA CIVIL**

**EVALUACIÓN DE LOS PROBLEMAS POST-CONSTRUCCIÓN  
PARA MEJORAR EL DESEMPEÑO DE LAS INSTALACIONES  
SANITARIAS EN EDIFICACIONES MULTIFAMILIARES**

**TESIS**

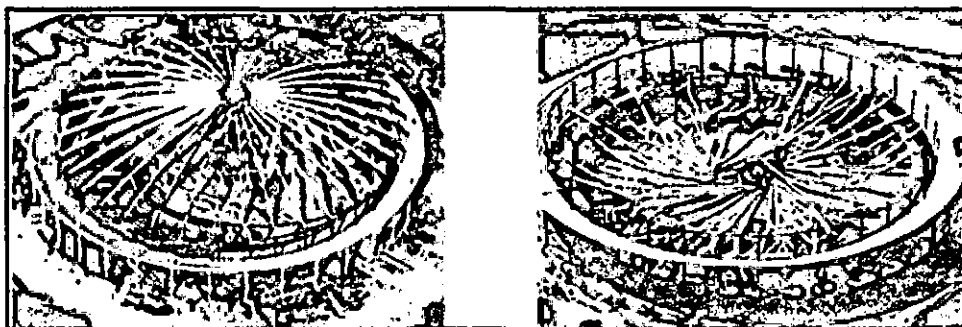
En la siguiente figura 12, el domo en construcción falló por efecto del viento, antes de colocar las abrazaderas o fijaciones.

Figura 12. Falla de domo en construcción, Louisiana.

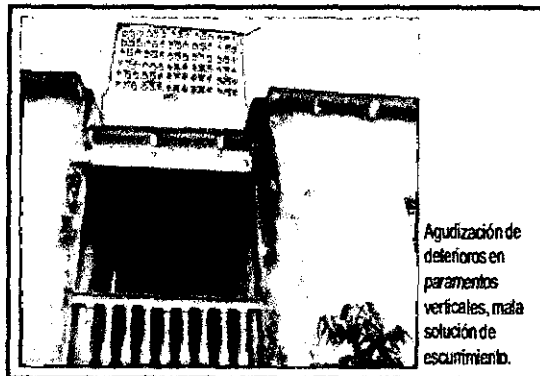
Fotografía 4. Deterioro de soportes verticales - Fuente: Artiles y Olivera, 2007.

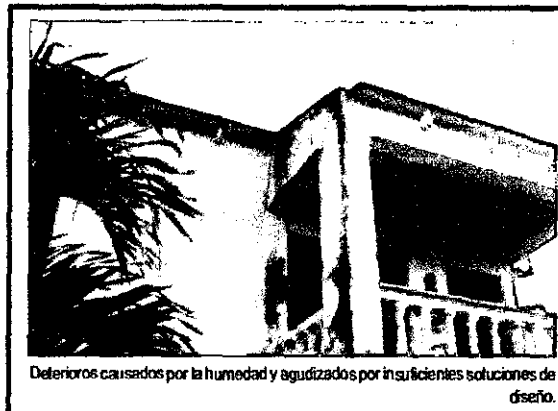
Fotografía 5. Deterioro causado por la humedad - Fuente: Artiles y Olivera, 2007.

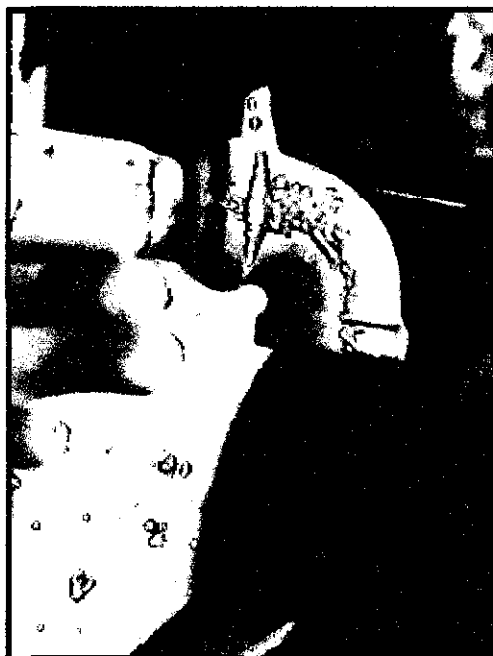
Fotografía N°13. Codo galvanizado en salidas de agua fría

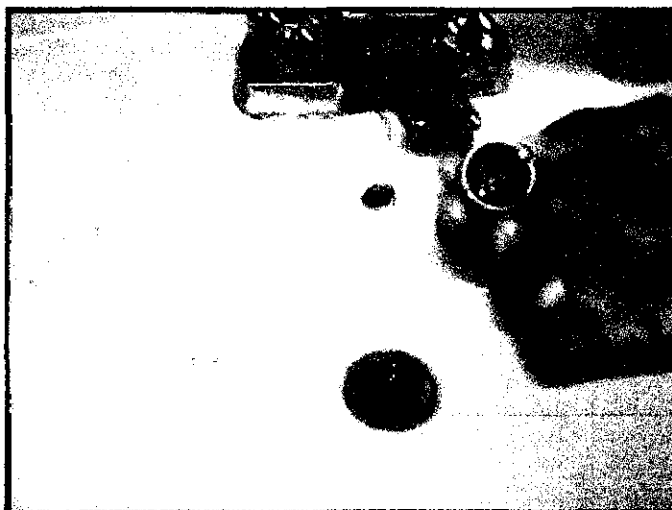
Fotografía N°19. Empaquetadura deteriorada

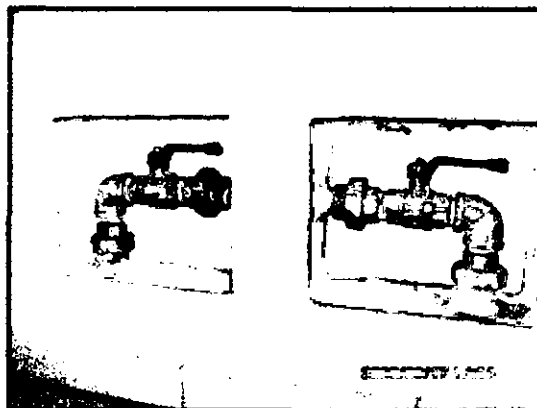
Fotografía N°20. Ducto de basura aledaño a la ubicación de las válvulas

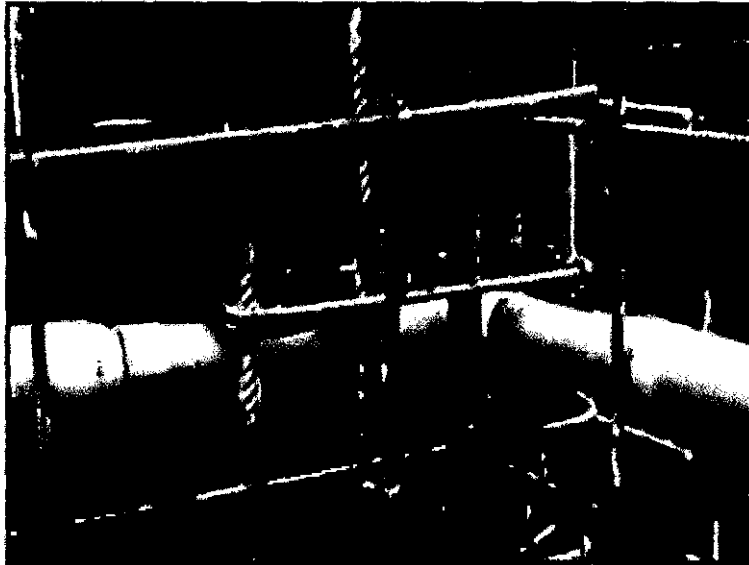
Fotografía 32. Tubería de ventilación cruza elemento estructural.
