UNIVERSIDAD NACIONAL DE INGENIERIA  
PROGRAMA ACADEMICO DE INGENIERIA CIVIL

ESTUDIO SOBRE EL SISMO DE 3 DE OCTUBRE  
DE 1974 EN LIMA METROLITANA

**TESIS**

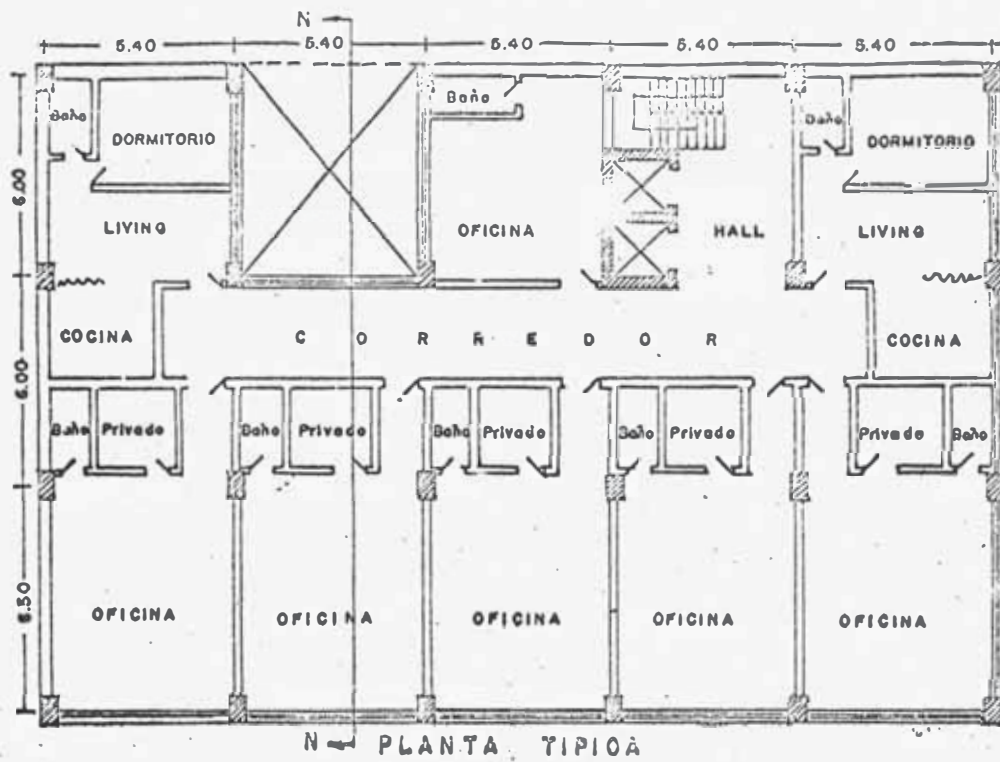
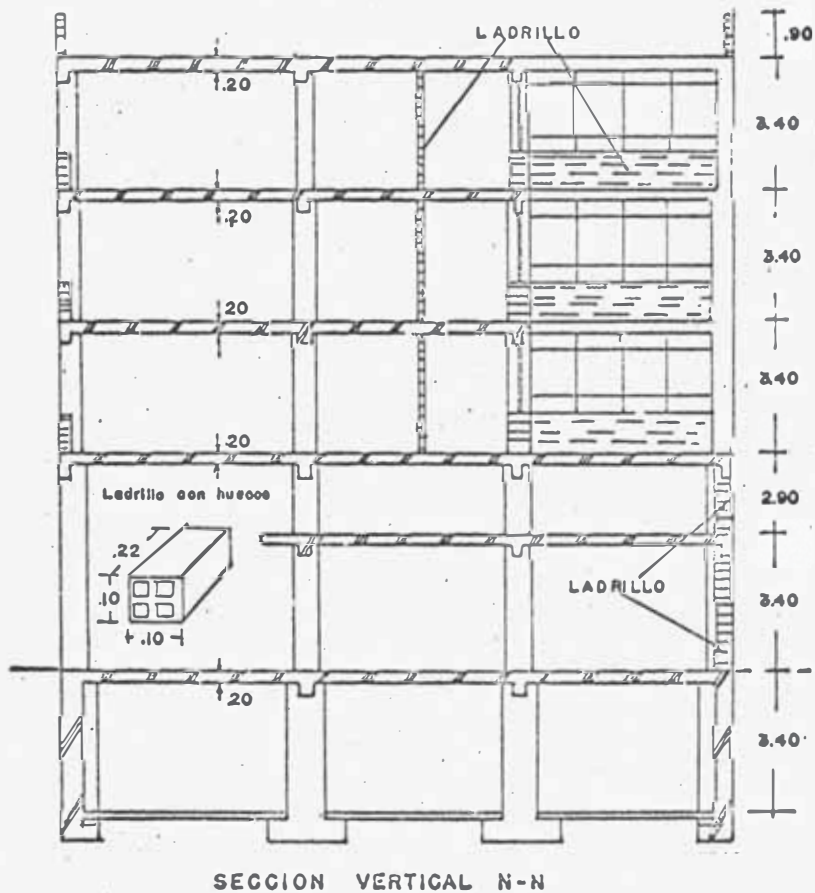
FIGURA Nº 22

En este tipo de construcciones, la estructura principal (armazón), lo constituyen los pórticos de concreto reforzado. En algunas construcciones de este tipo, considerando el momento resistente, no fueron eficientes porque las estructuras no fueron proveídas de suficiente ductilidad. (Ver Fig. N° 22).

Estructuras de concreto reforzado de edificios con muros de albañilería de relleno, fueron moderadamente dañados, especialmente en edificaciones de colegios. En la parte delantera de las aulas de clase, los muros fueron altos con pequeños ventanales en la parte superior. En la parte posterior, los muros fueron usualmente cortos (poco elevados) con grandes ventanas. Debido a los altos muros delanteros, la longitud libre de las columnas delanteras, para movimientos del edificio en la dirección longitudinal, es corta, y de este modo, las columnas delanteras mucho más rígidas que las columnas posteriores. De este modo no es sorprendente observar que las columnas cortas fallaron en la mayor parte de los casos. Esto fue debido a la negligencia de los proyectistas, quienes no tomaron en cuenta, al momento
