Universidad Nacional de Ingeniería

ESTUDIO SOBRE EL SISMO DEL 3 DE OCTUBRE : DISTRITO DEL RIMAC

T E S I S

JOSE LUIS RIVERA CHICATA

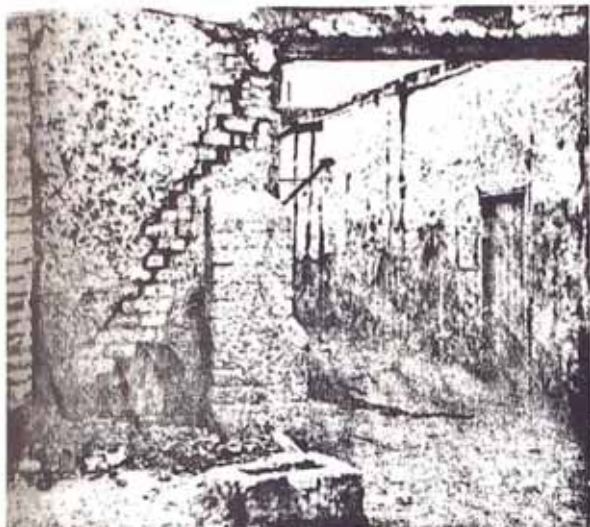
Foto 1

Las viviendas de adobe en el distrito son las que más daños han tenido, observándose en ésta, un precario estado de conservación del sobrecimiento y falla por tracción diagonal (Av. Fco. Pizarro).

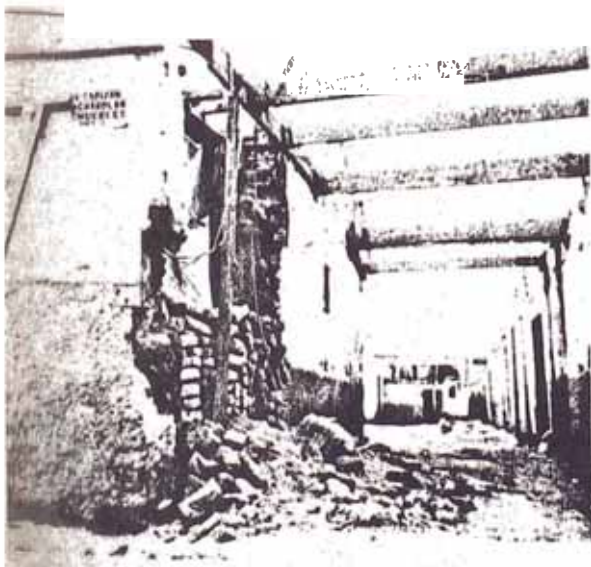
Foto 3

Las fallas se concentran en las esquinas de las edificaciones, por ser los sectores que resisten mayor carga sísmica.

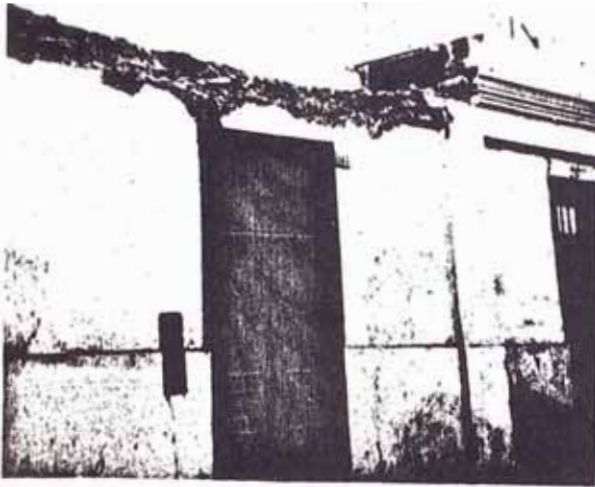
Foto 4

Se observa colapso de la cornisa de adorno, ésta al no estar anclada en forma efectiva a la estructura, cae frente a un sismo destructor...

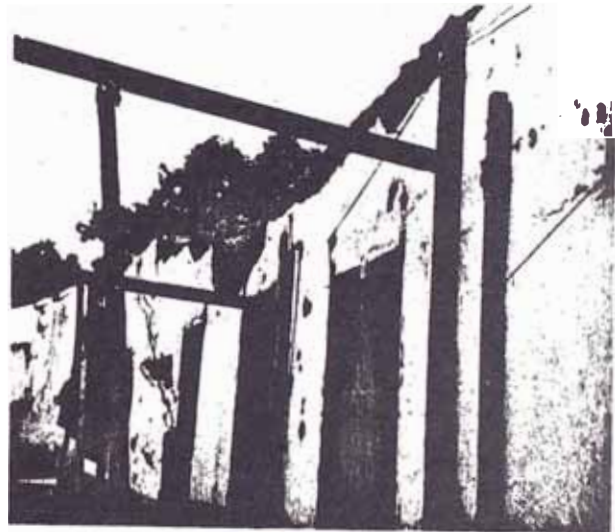
Foto 6

Los muros transversales al no ser solidarios con los muros exteriores, fallan por impacto (observe-se el hueco).

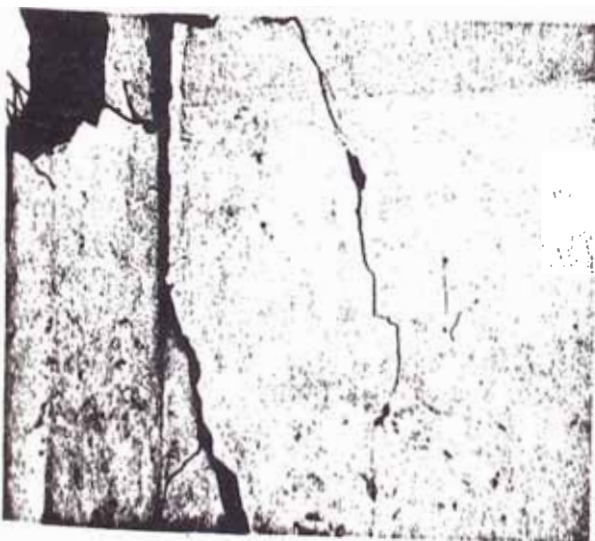
Foto 7

Los locales religiosos, por su antigüedad y mala conservación, han sufrido gran número de fallas (Iglesia San Lázaro).

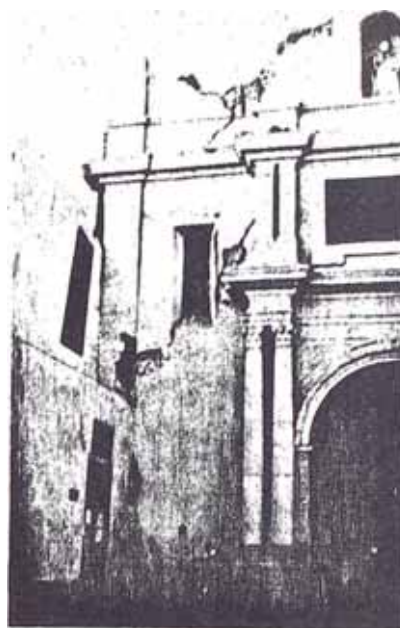
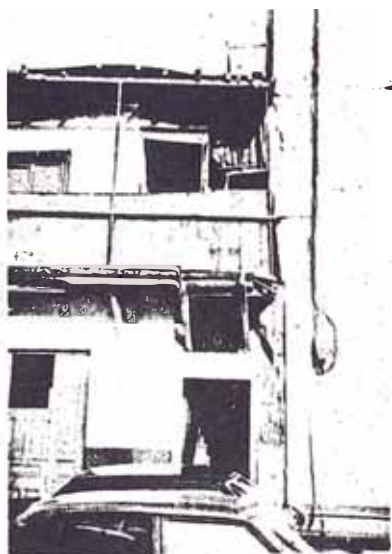
Los balcones, actualmente se encuentran en precaria situación - por los efectos del sismo y el intemperismo...

... estos balcones se pueden observar en la quinta cuadra del Jr. Trujillo.

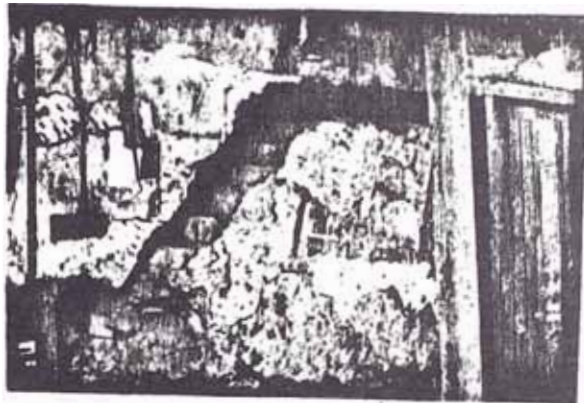
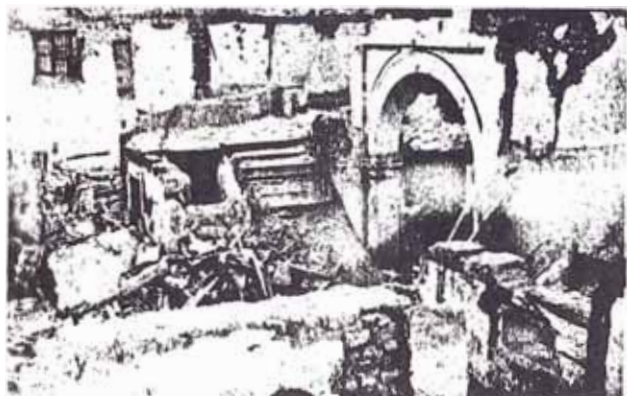
Foto 11

Las viviendas que se encontraban en la esquina de los Jirones Chiclayo y Cajamarca, han colapsado completamente...

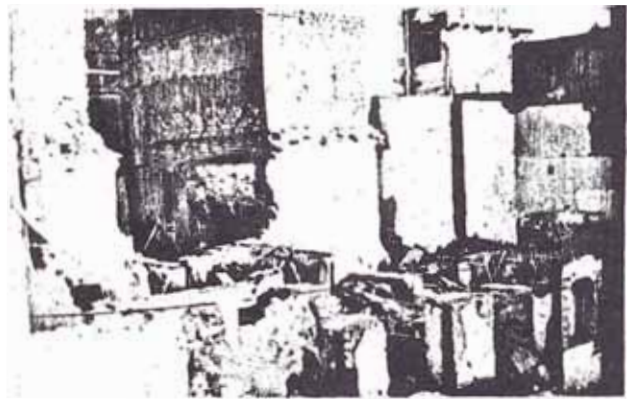
Foto 12

... Se observa claramente que la resistencia de las viviendas aledañas, han quedado seriamente dañadas.

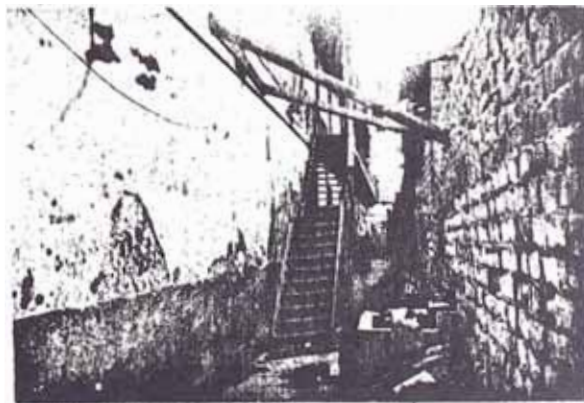
Foto 13

Obsérvese aquí, desplome de los muros de adobe y ladrillo que están precariamente sostenidos, (Jr. Trujillo, 6ta. cuadra).

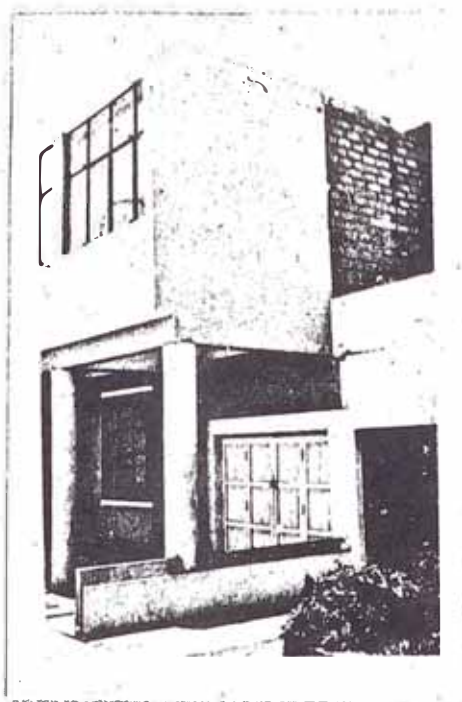
Foto 14

Falla por impacto.

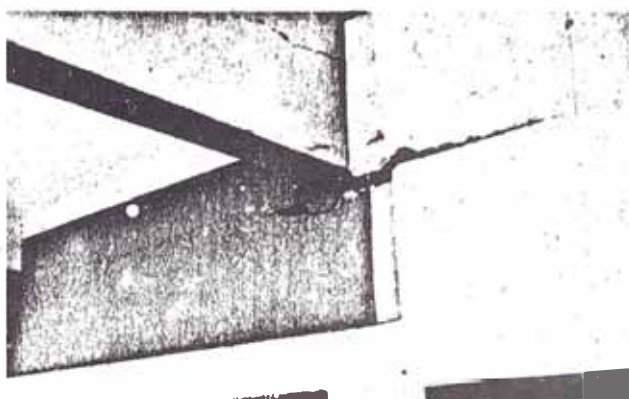
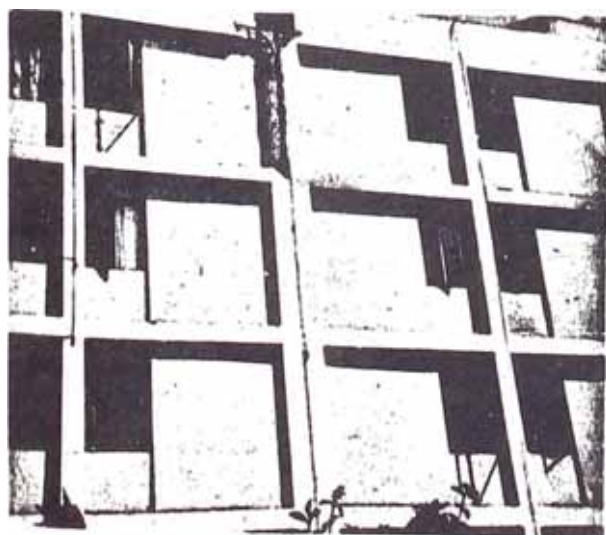
Falla por impacto. Barrio Obre
ro del Rimac.

Al carecer de una adecuada junta
de construcción antisísmica, fa
lla por impacto (Unidad Vecinal).

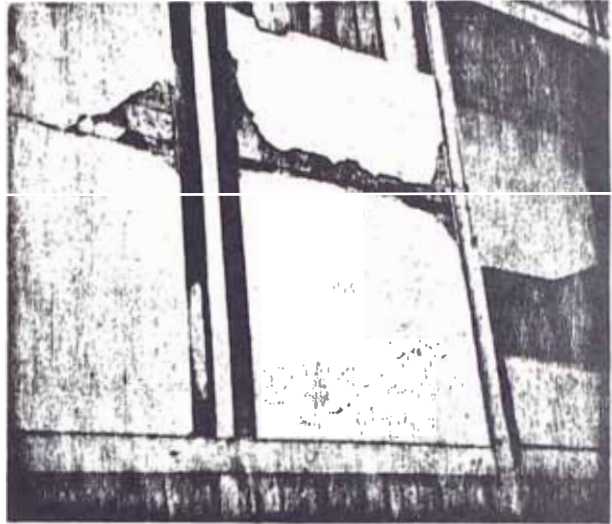
Foto 18

Las columnas de los pórticos han fallado por corte, obsérvese la fisuración (Unidad Vecinal).

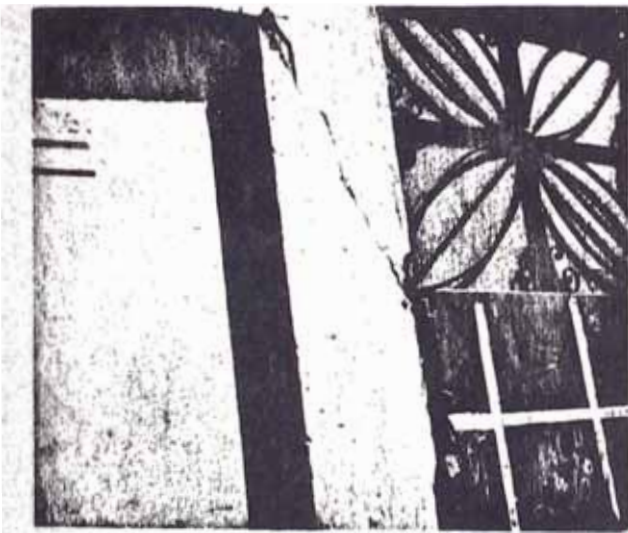
Foto 19

Agrietamiento de la columna por acción cortante.

(Block 47 U.V.)

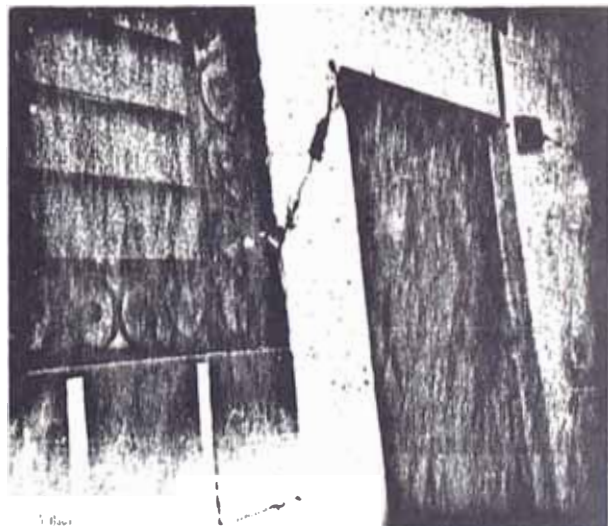
Foto 20

Falla por tracción diagonal.
La edificación carece de co-
lumnas de amarre.

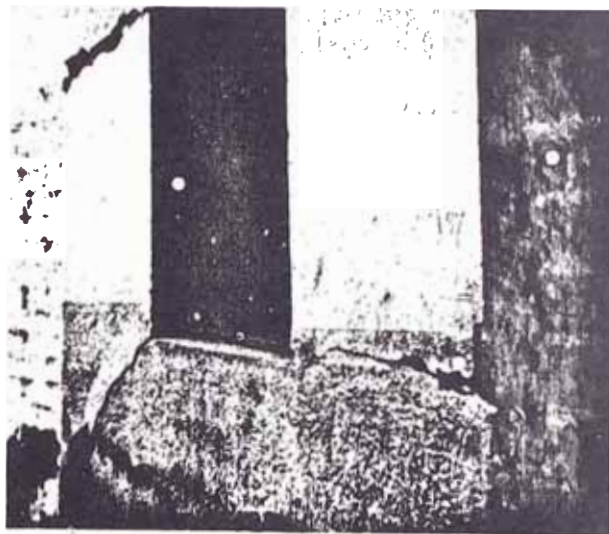
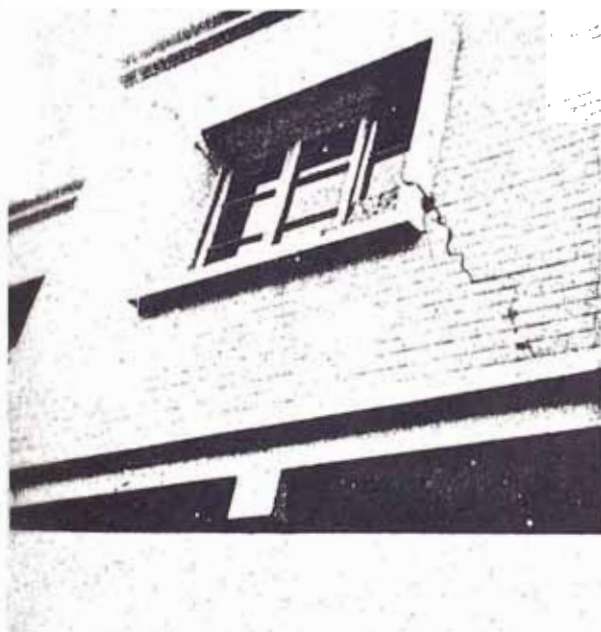
Se observa de igual modo, falla
por tracción diagonal en la se-
gunda planta...

... análogamente por carecer
de columnas de refuerzo, se
ha originado una fractura.

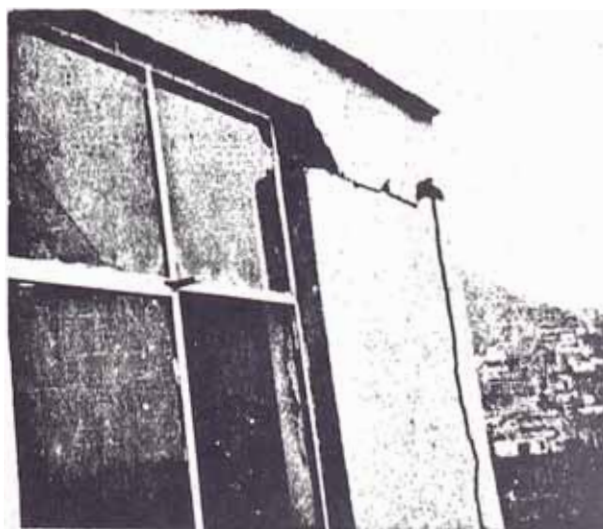
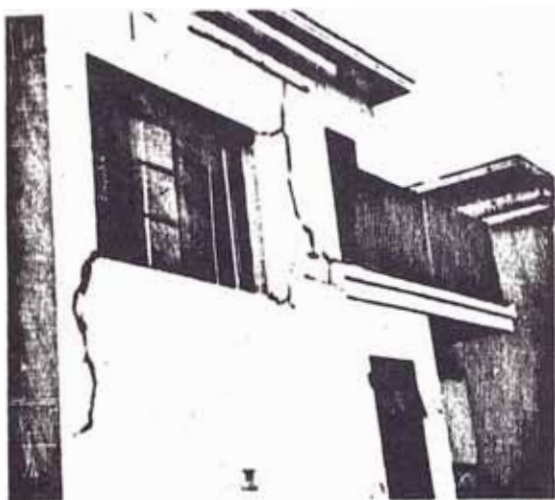
Fallas múltiples, al carecer la vivienda de columnas de refuerzo y de una adecuada estructuración (Av. Amancaes)

La misma vivienda. Actualmente está siendo demolida.

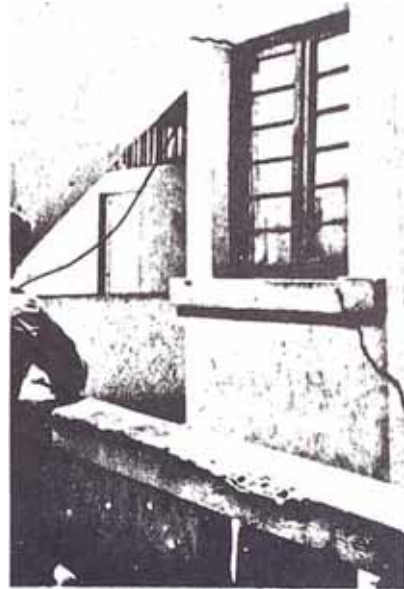
Foto 27

Fallas por asentamientos diferenciales del terreno. Obsérvese que las grietas anteriormente ya fueron tarrajeadas y por acción de este sismo se han vuelto a presentar.

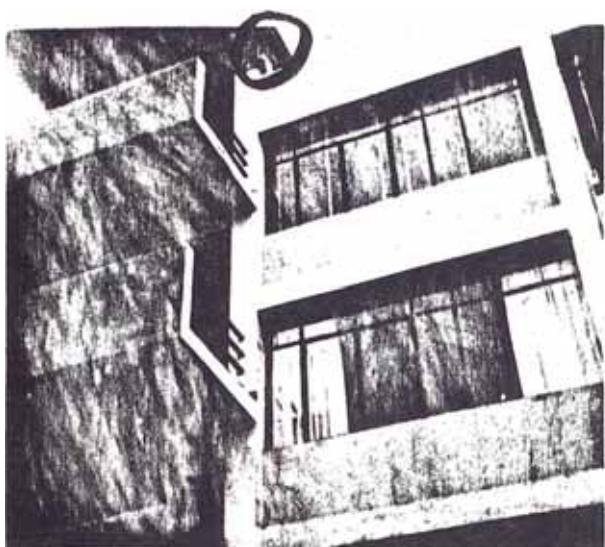
Foto 30

Cubertura de concreto armado, soportada por dos columnas y un muro con refuerzo...

... Por acción del último sismo, han fallado las columnas circulares por esfuerzo de corte por torsión.

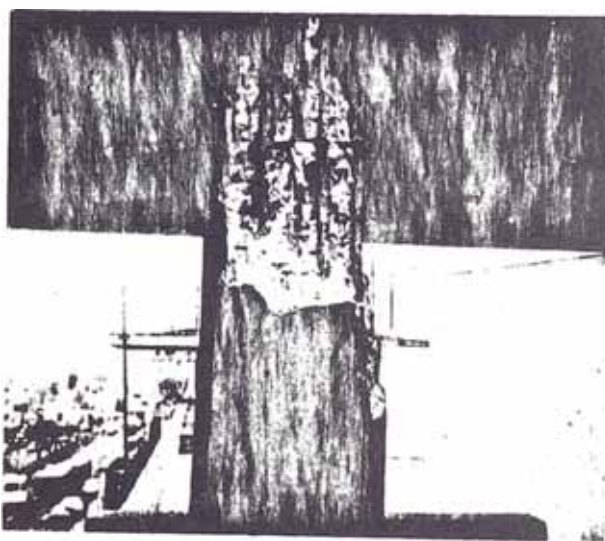
Foto 32

Obsérvese que el estribaje es casi nulo (Unidad Vecinal, Av. Tarapacá)

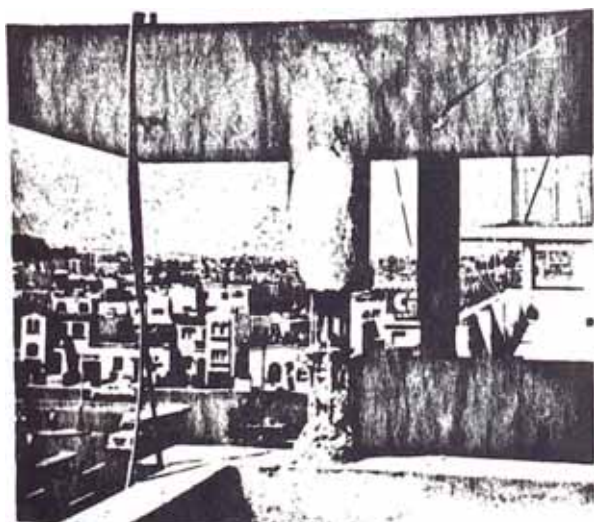
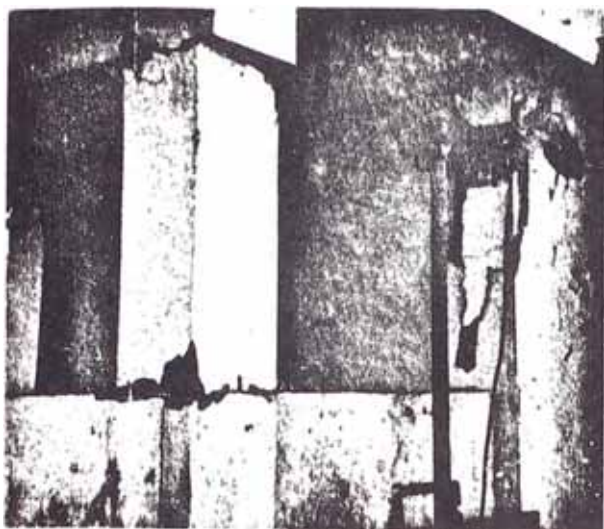
Los tanques elevados en el distrito del Rimac, por lo general, ha fallado por deficiencia en el análisis estructural de los mismos.

Los esfuerzos de corte de gran magnitud, que se presentan en la parte superior e inferior de las columnas de soporte unida al mal confinamiento, constituye la principal causa de las fallas.

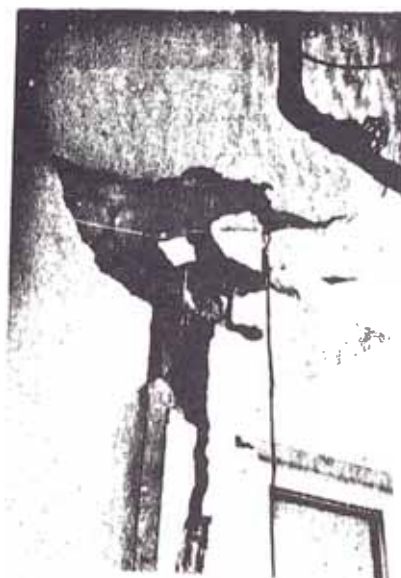
Foto 35

Falla por esfuerzo de corte por torsión en un tanque elevado.

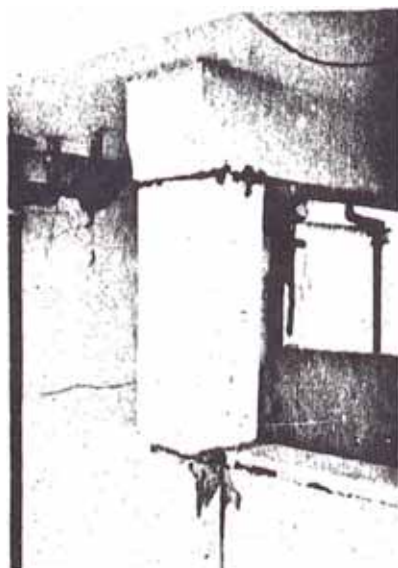
Foto 36

Desplome de la segunda y tercera planta con referencia a la primera (Fab. Industrias Pacocha S.A.)

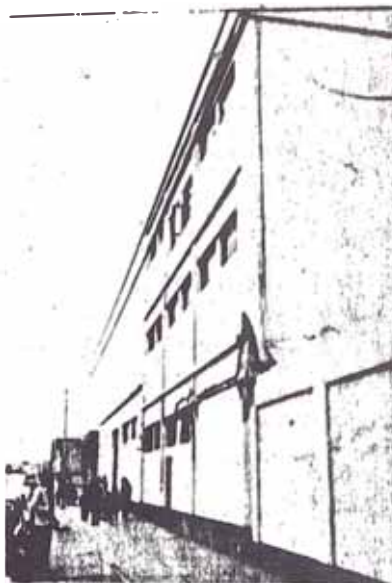
El esfuerzo cortante ha sido absorbido solo por los cuatro fierros de refuerzo; carece de una adecuada junta constructiva y de estribos.

La viga del pórtico, ha fallado en el nudo, por corte.

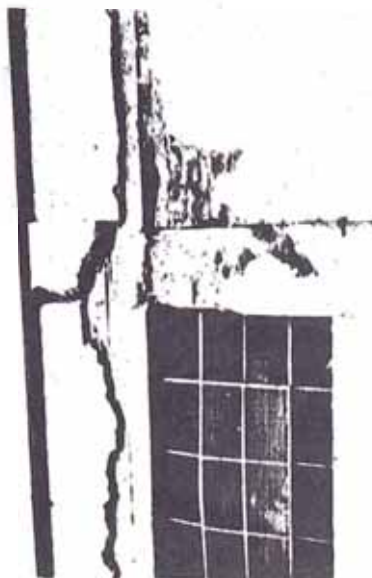
Foto 39

La reparación de la primera planta, cuya segunda está en estado ruinoso, no se justifica, por razones obvias.

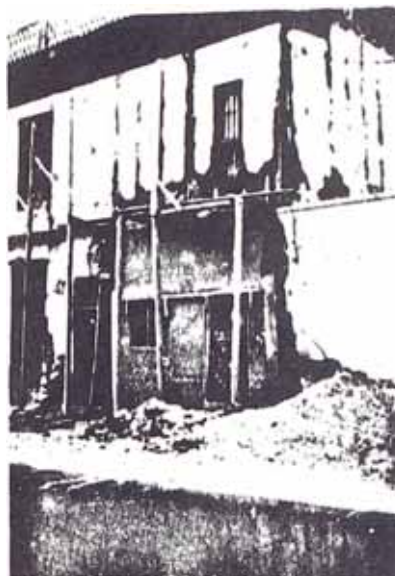
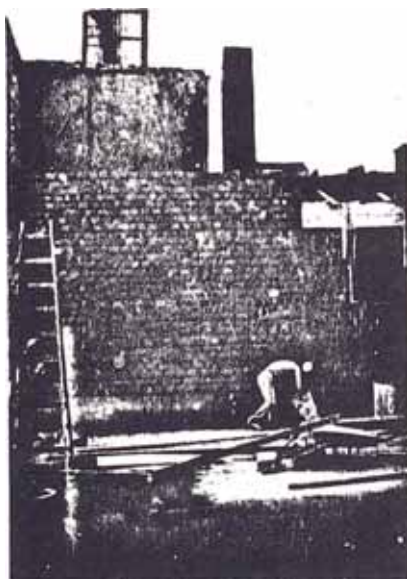
Obsérvese este muro de 3.50 metros de altura, sin refuerzos verticales ni horizontales, en tareas de reconstrucción.

Este muro si bien tiene refuerzos horizontales y verticales, éstos no están solidarios con el muro.
