UNIVERSIDAD NACIONAL DE INGENIERIA  
FACULTAD DE INGENIERIA CIVIL

**EVALUACIÓN ESTRUCTURAL DE  
LA CATEDRAL DE LIMA**

**TESIS**

**Luis Ricardo Proaño Tataje**

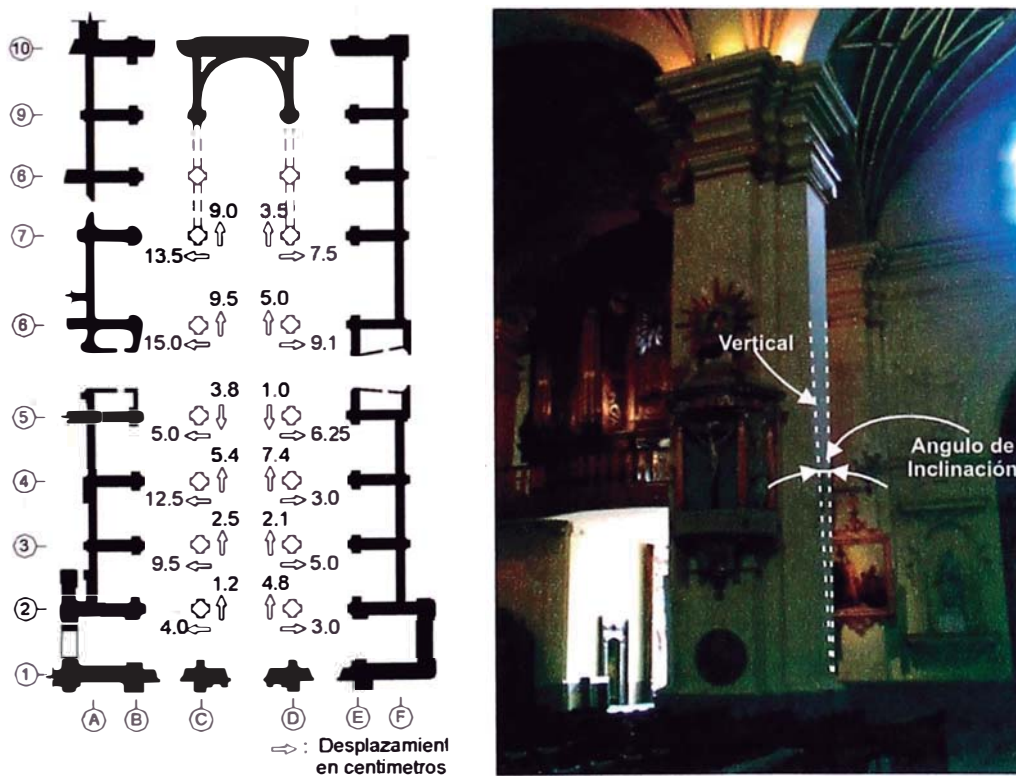
Izquierda: Fig. 5.1 Desplazamiento en parte superior de pilares.

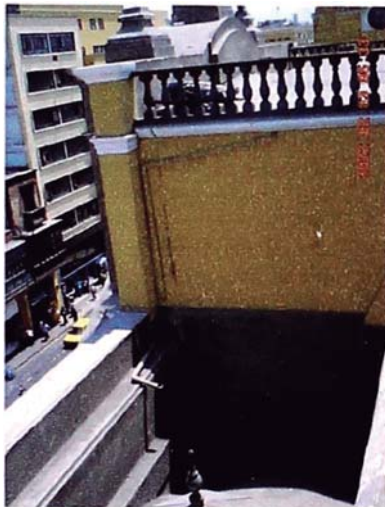
**Foto 5.6.** Agrietamiento en muro contrafuerte del eje 6.

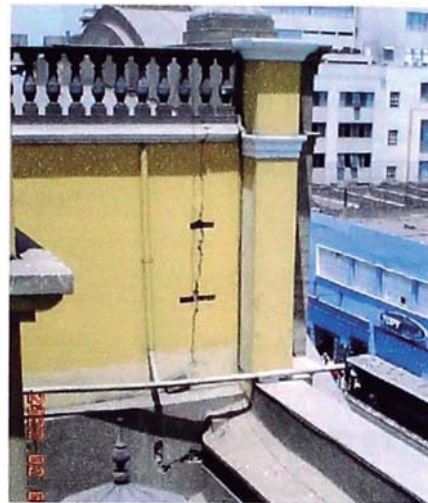
**Foto 5.7.** Agrietamiento en contrafuerte del eje 5. Obsérvese, refuerzo con grapas de acero.

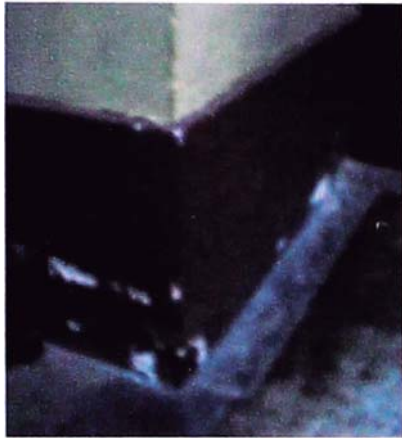
**Foto 5.8.** Evidencia de humedad en parte baja de muros contrafuertes al interior de las capillas. Ejes 4 y E.

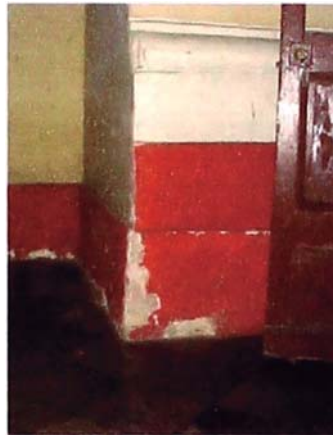
**Foto 5.9.** Humedad en la parte baja de contrafuertes al interior de las capillas. Ejes 4 y B. Nótese descascaramiento de pintura.

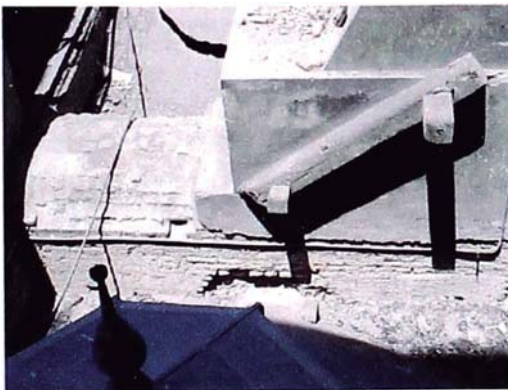
**Foto 5.10.** Vista exterior de muro estribo del lado de la Puerta de los Naranjos, cerca de la torre. Obsérvese la mampostería.

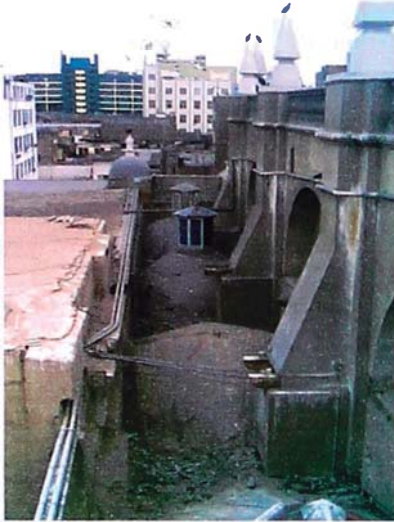
**Foto 5.12.** Deterioro de las bóvedas sobre capillas del lado de la Puerta de los Naranjos. Obsérvese eliminación de muros contrafuertes por sobre las bóvedas.

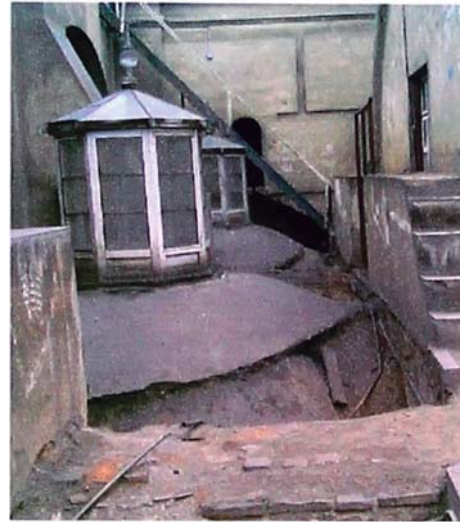
**Foto 5.13.** Deterioro de bóvedas sobre capillas de lado de la Puerta de los Naranjos. Pérdida de la capa exterior de mortero de concreto.

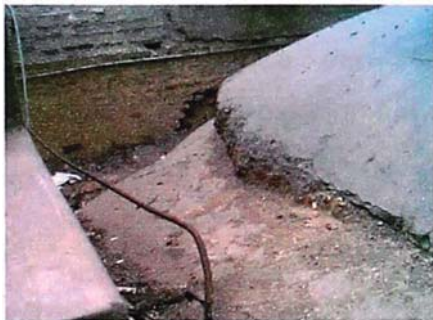
**Foto 5.14.** Capa de mortero de cemento colocada sobre bóvedas de capillas laterales de ladrillo y cal.

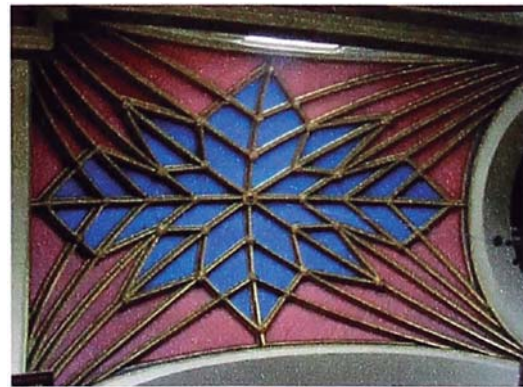
**Foto 5.19.** Vista de una bóveda. Obsérvese que no hay descascaramiento de la pintura por humedad.

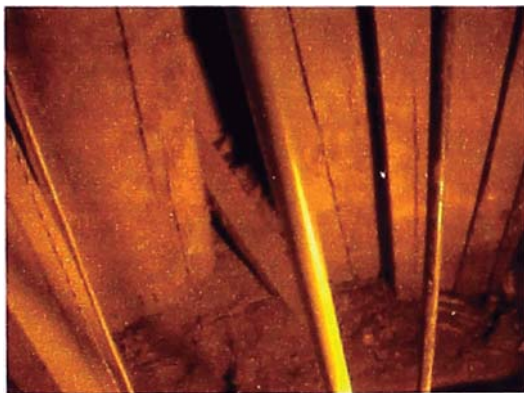
**Foto 5.20.** Buen estado de la madera de nervaduras en la zona de apoyo sobre los pilares.

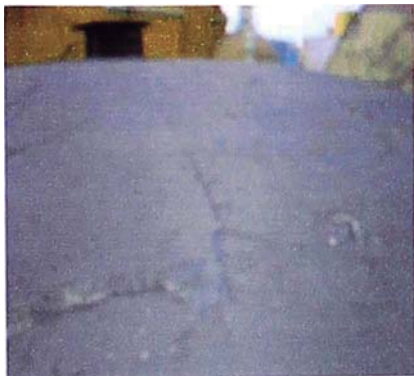
**Foto 5.22.** Grietas en la cobertura exterior de las bóvedas nervadas de madera.

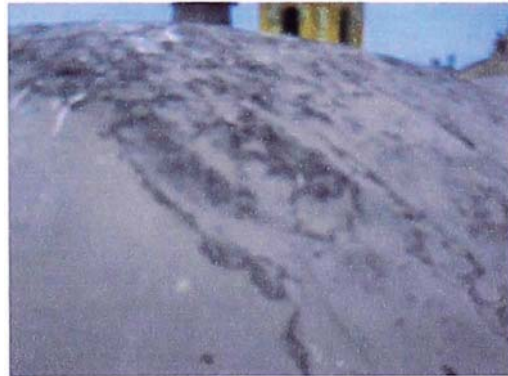
**Foto 5.22.** Deterioro en la cobertura exterior de bóvedas nervadas de madera.

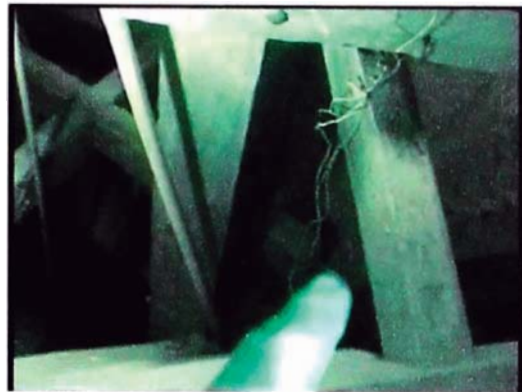
**Fotos 5.33.** Entre ejes 7 y C, 1 solo conector de madera, similar a lo explicado en la foto 5.29.

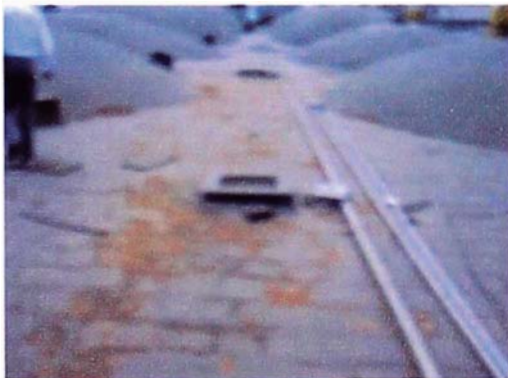
**Foto 5.34.** Desgaste de ladrillo pastelero en la azotea.

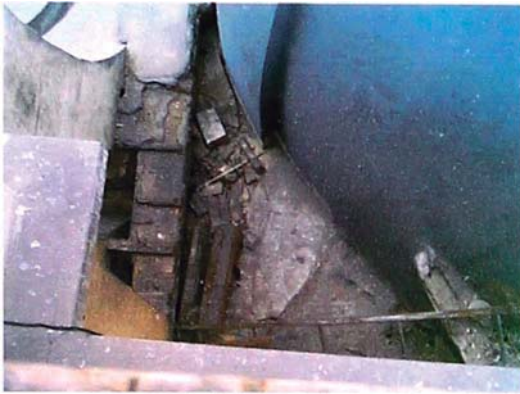
**Foto 5.36.** Deterioro en la base de la cúpula posterior de madera y quincha.

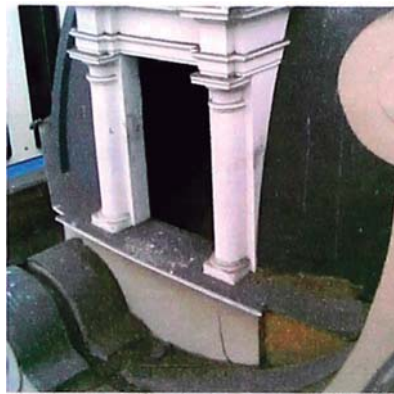
**Foto 5.37.** Agrietamiento en zona inferior de la cúpula.

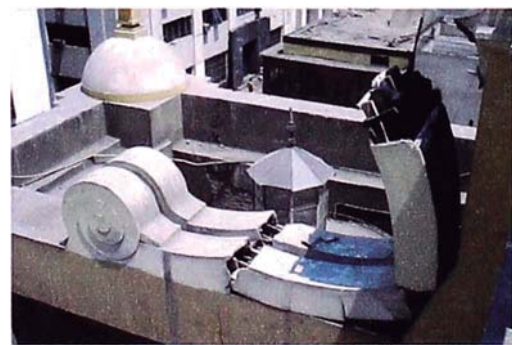
**Foto 5.43.** Falla de algunos elementos decorativos en la zona posterior de la catedral.
