**EVALUACIÓN DE LA CONDICIÓN SUPERFICIAL POR EL
MÉTODO PASER, CARRETERA CAÑETE – CHUPACA.
MODELO DE DETERIORO Y CONTRASTACIÓN EN CAMPO**

INFORME DE SUFICIENCIA

El tramo de estudio está ubicado entre los km. 139+00 y km. 144+00, y se encuentra localizado en la Región Andina central de la cadena occidental de los andes peruanos (Región Quechua) en la Provincia de Yauyos en el departamento de Junín, entre los 2583 y 2694 m.s.n.m. correspondientemente. Además ubicamos dentro de la extensión del tramo de estudio la localidad de Tinco Huantan que se encuentra a 2640 m.s.n.m. en el km 140+360.

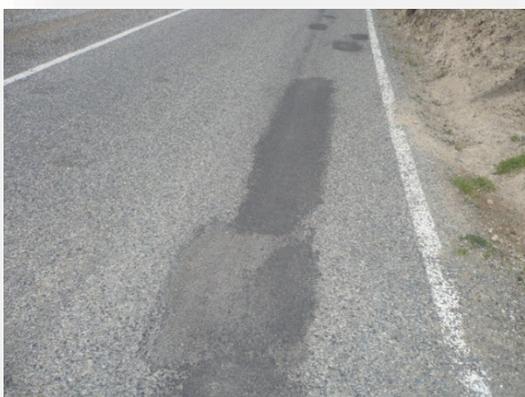
Fotografía 1.02 Grietas de borde

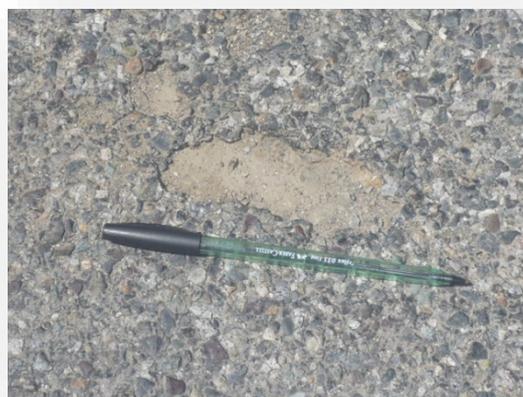
Fotografía 1.03 Huecos

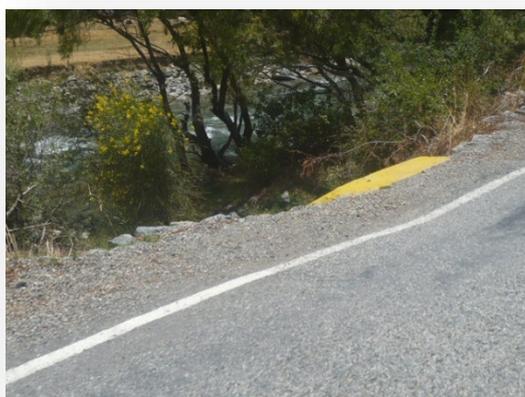
Fotografía 1.04 Hundimientos

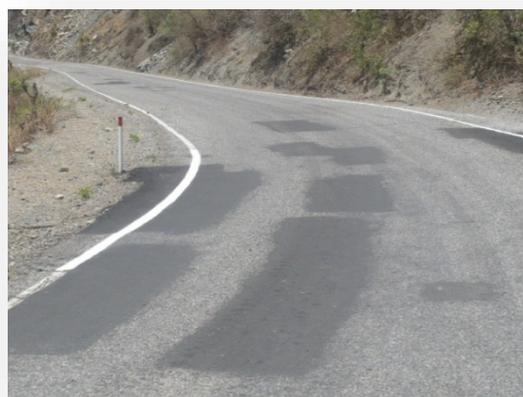
Fotografía 1.05 Parches

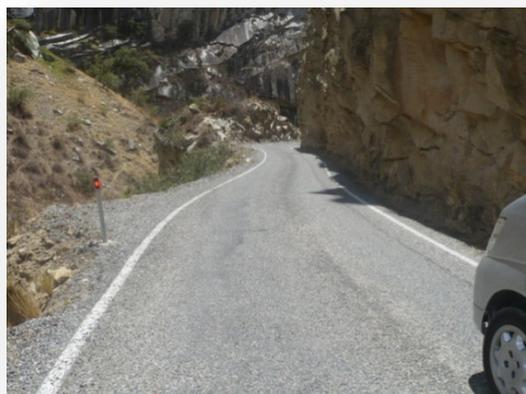
Fotografía 1.06 Desintegración

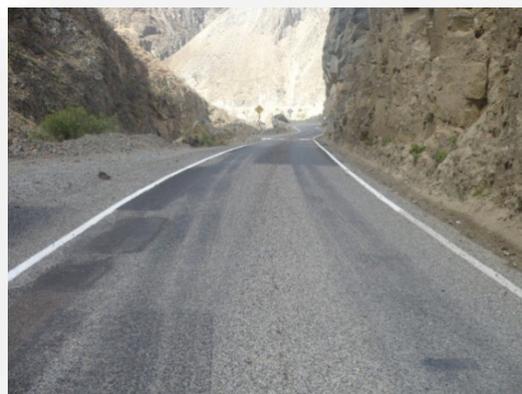
Fotografía 1.07 Exudación
