UNIVERSIDAD NACIONAL DE INGENIERIA

**“CORROSION EN TANQUES DE ALMACENAMIENTO DE
HIDROCARBUROS – REFINERIA TALARA”**

INFORME DE INGENIERIA

LIMA-PERU

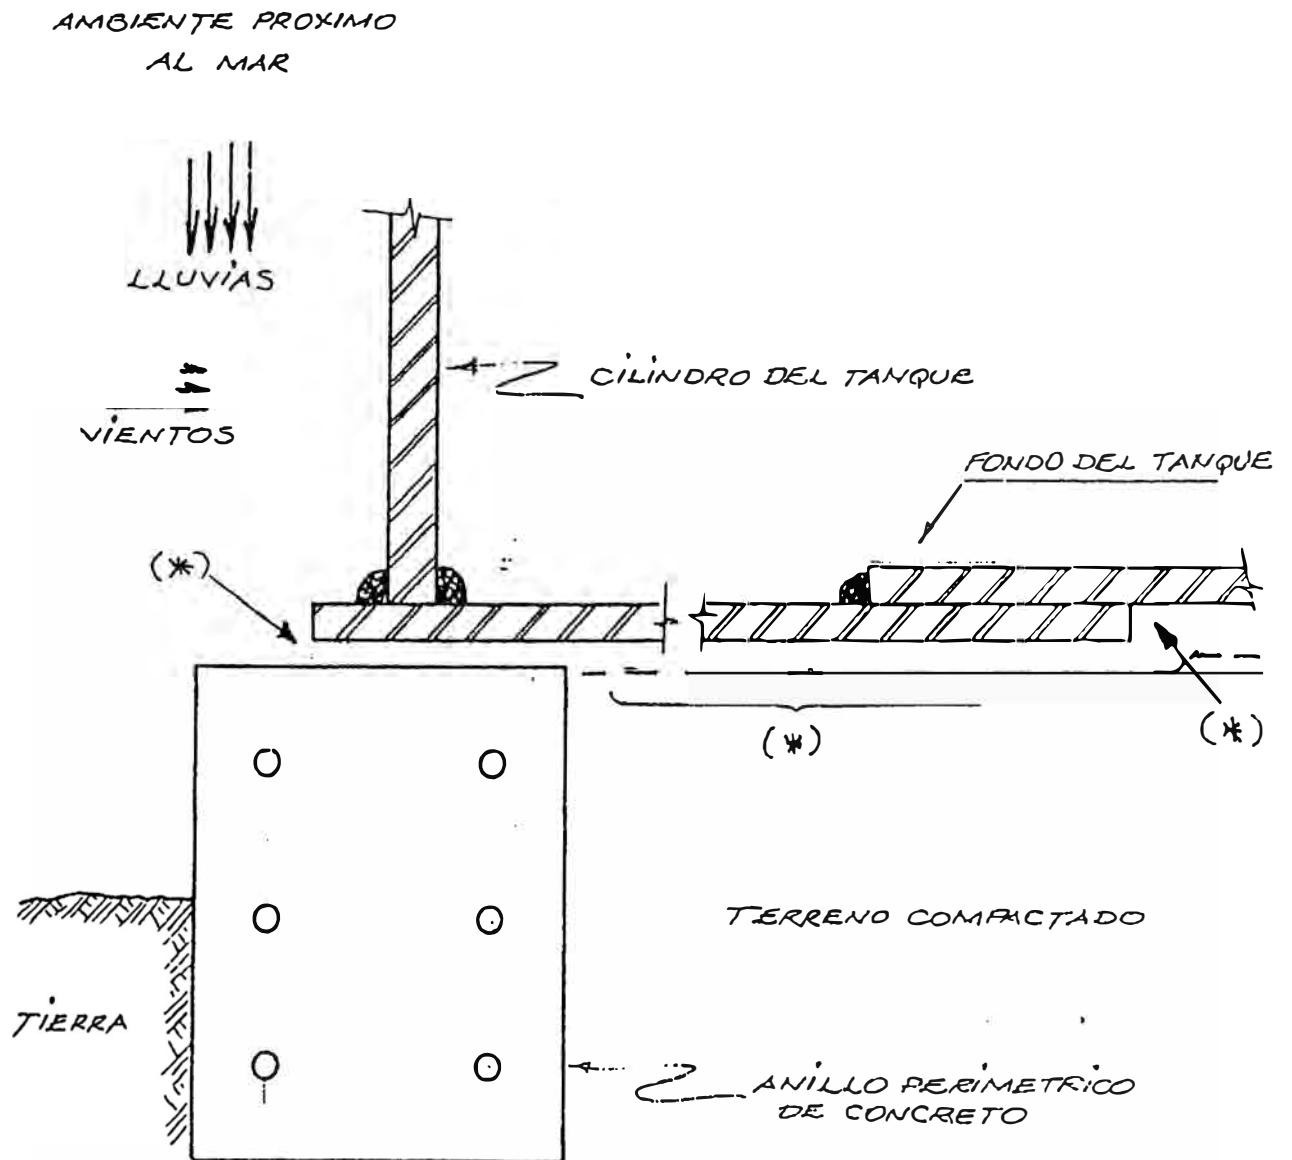
Fig. 2-2-3b

Cuando se usan sellos perimétricos exteriores flexibles, para impedir el ingreso de lluvias en la base del tanque, éstos deben ser inspeccionados contra la presencia de fallas prematuras y garantizar su objetivo de protección contra la corrosión. Cuando se producen fisuras o fallas de las capas de recubrimientos, es bastante factible que en dichas zonas se inicien procesos de corrosión. Ver Fig. 2.2.3.b.

ZONAS PROPENSAS AL ATAQUE POR "CREVICE
CORROSION" (*)

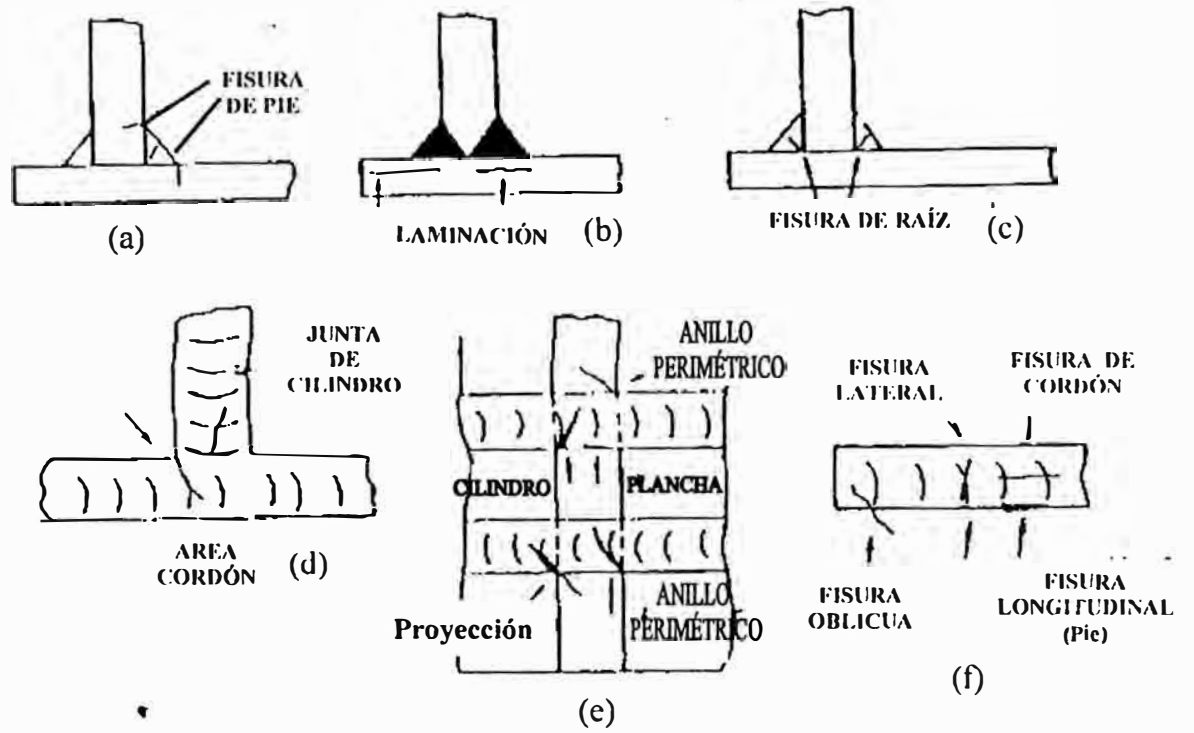
- *Cordón de soldadura entre cilindro y anillo perimétrico fondo.*
 1. *Fisuras en el anillo perimétrico del fondo, a lo largo de los bordes de los cordones interiores de soldadura. Ver Fig. 3.1.(a).*
 2. *Fisuras en el material depositado a lo largo de los cordones interiores circunferenciales del anillo perimétrico. Ver Fig. 3.1.(a,f).*
 3. *Fisuras oblicuas y laterales en el material depositado a lo largo de los cordones interiores circunferenciales. Ver Fig.3.1.(f)*
 4. *Fisuras en el cilindro, a lo largo de los bordes de los cordones interiores de soldadura. Ver Fig. 3.1.(a).*
 5. *Fisura vertical en el material depositado del cordón circunferencial exterior. Ver Fig. 3.1. (f).*

Fig. 3-1 Fisuras en junta de cilindro y anillo perimétrico del fondo.

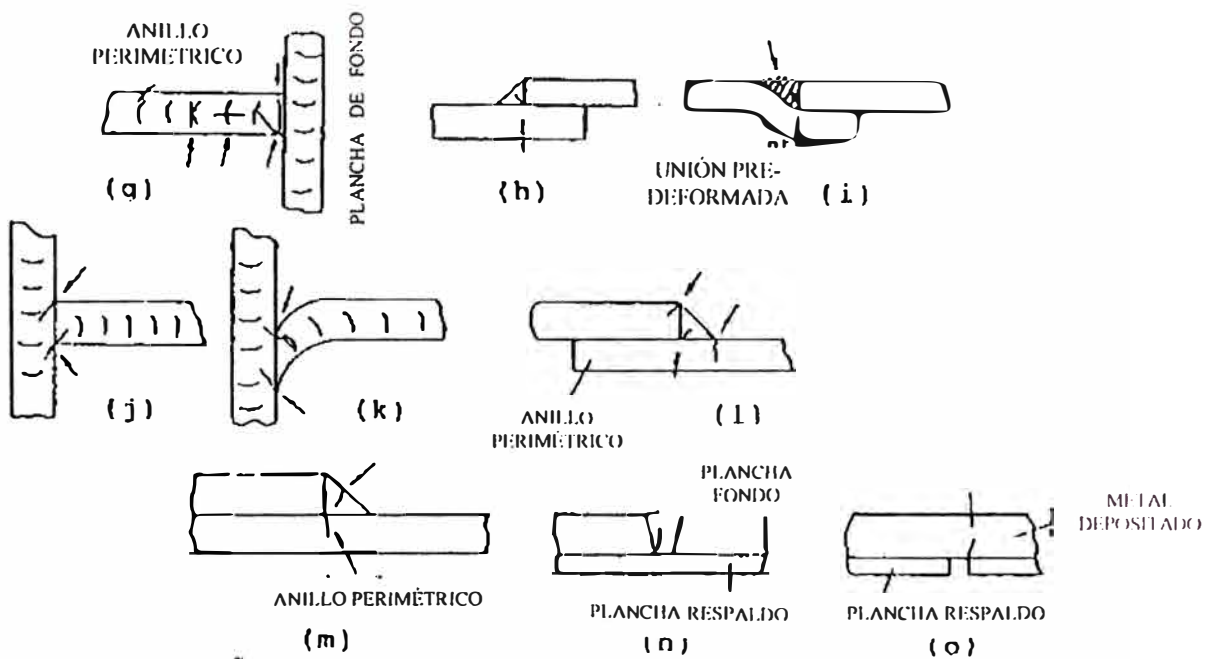
- *Fisuras en las juntas de las planchas del fondo.*
 1. *Fisuras en la triple intersección de cordones. Ver Fig. (k).*
 2. *Fisuras en el material de depósito, primer pase y otros Ver Figuras. (l, m, n).*

Fig. 3-2 Fisuras de juntas de anillo perimétrico y planchas de fondo.

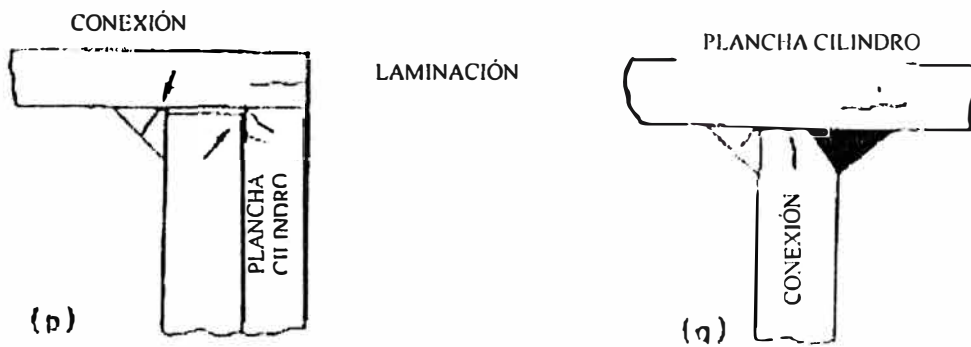
Fig. 3-3 Fisuras en juntas soldadas entre cilindro y conexiones.

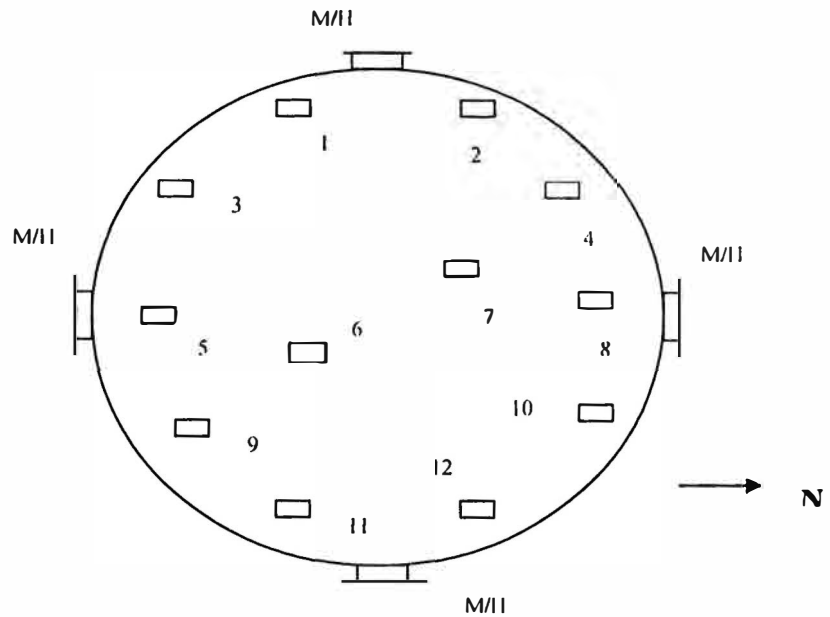
UBICACIÓN DE LAS MUESTRAS DEL FONDO.

Muestra No	Corrosión Interna	Corrosión Externa	Espesor Remanente	Observaciones
1	1/8"	1/16"	3/16"	Regular estado mecánico
2	9/32"	1/8"	1/32"	Mal estado mecánico
3	5/16"	1/16"	0	Mal estado mecánico
4	3/16"	1/16"	2/16"	Mal estado mecánico
5	1/4"	1/16"	1/16"	Mal estado mecánico
6	5/32"	1/32"	5/32"	Regular estado mecánico
7	1/16"	1/16"	4/16"	Regular estado mecánico
8	1/4"	1/8"	1/16"	Mal estado mecánico
9	9/32"	-	1/32"	Mal estado mecánico
10	1/16"	-	4/16"	Regular estado mecánico
11	5/16"	-	0	Mal estado mecánico, con perforación.
12	1/4"	-	1/16"	Mal estado mecánico

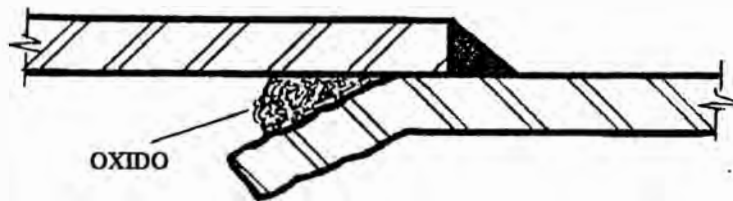
(a) Corrosión en planchas inferiores de uniones traslapadas.

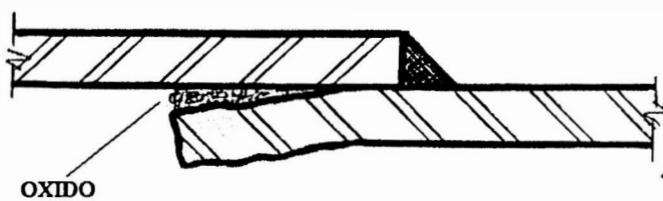
(b) Abundante depósito de óxido. Esfuerzo fatiga la soldadura.

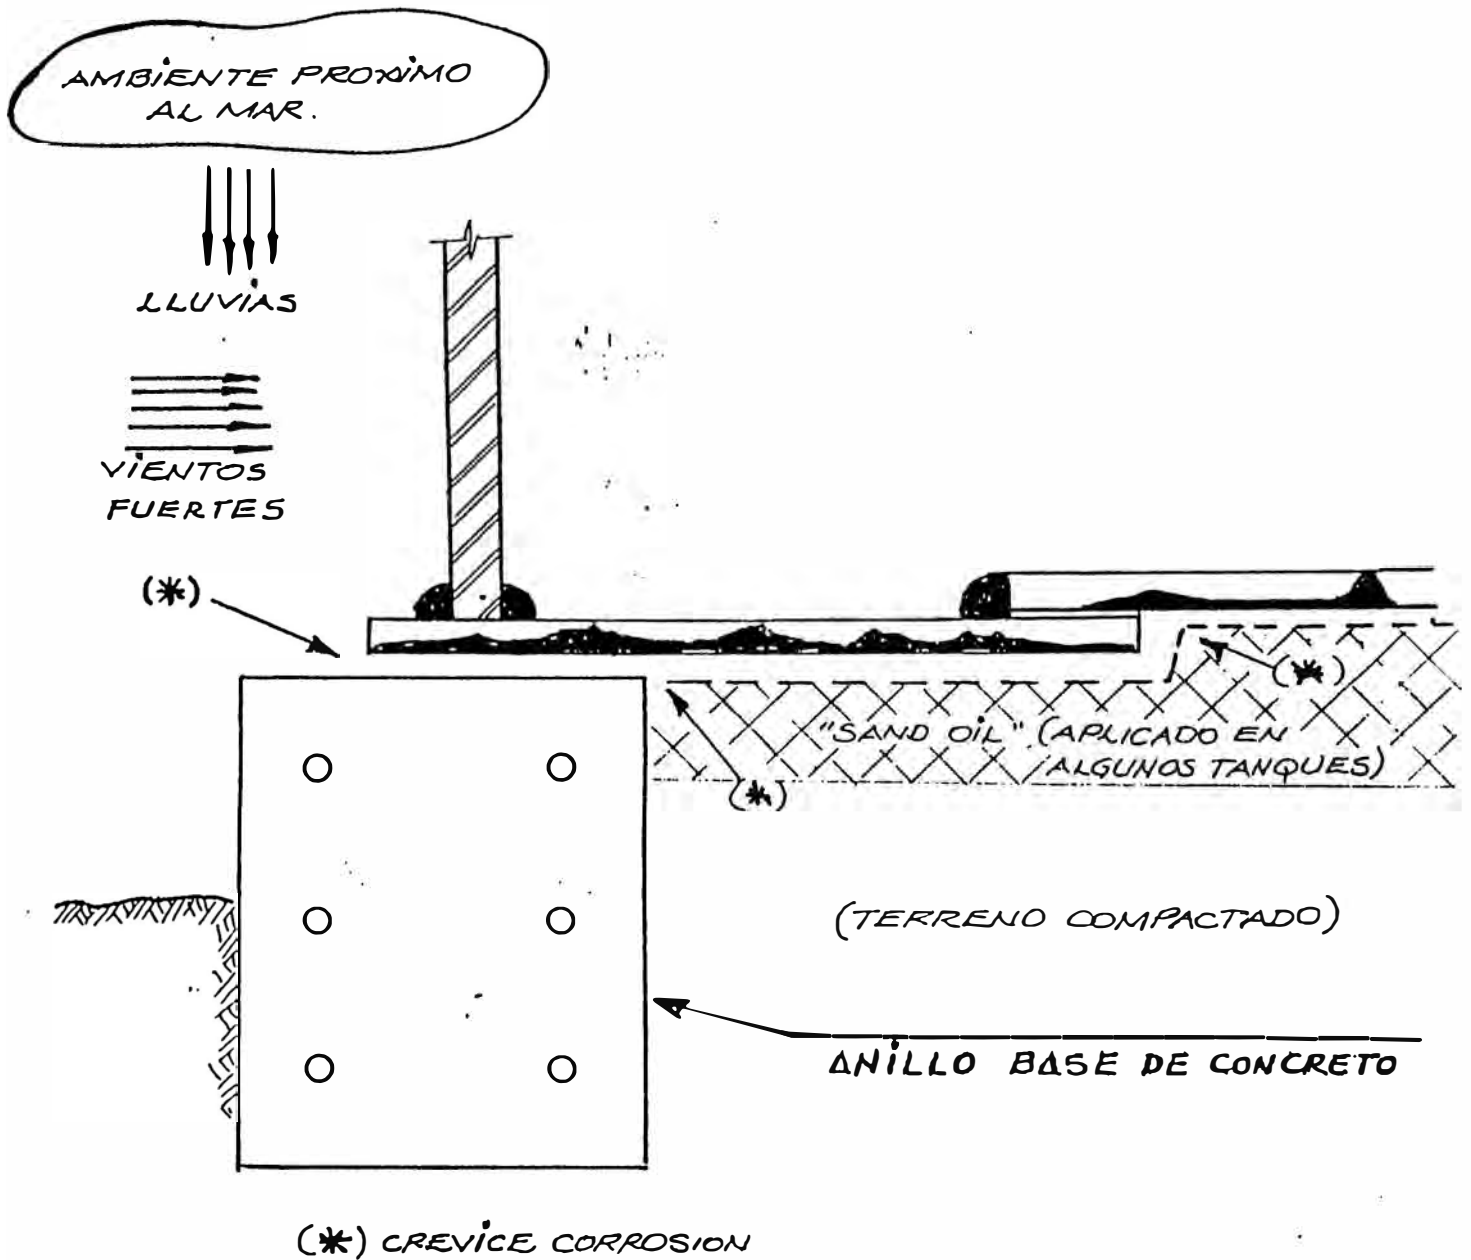
FIGURA Nº 3 CORROSION EN LA SUPERFICIE DEL FONDO DEL TANQUE

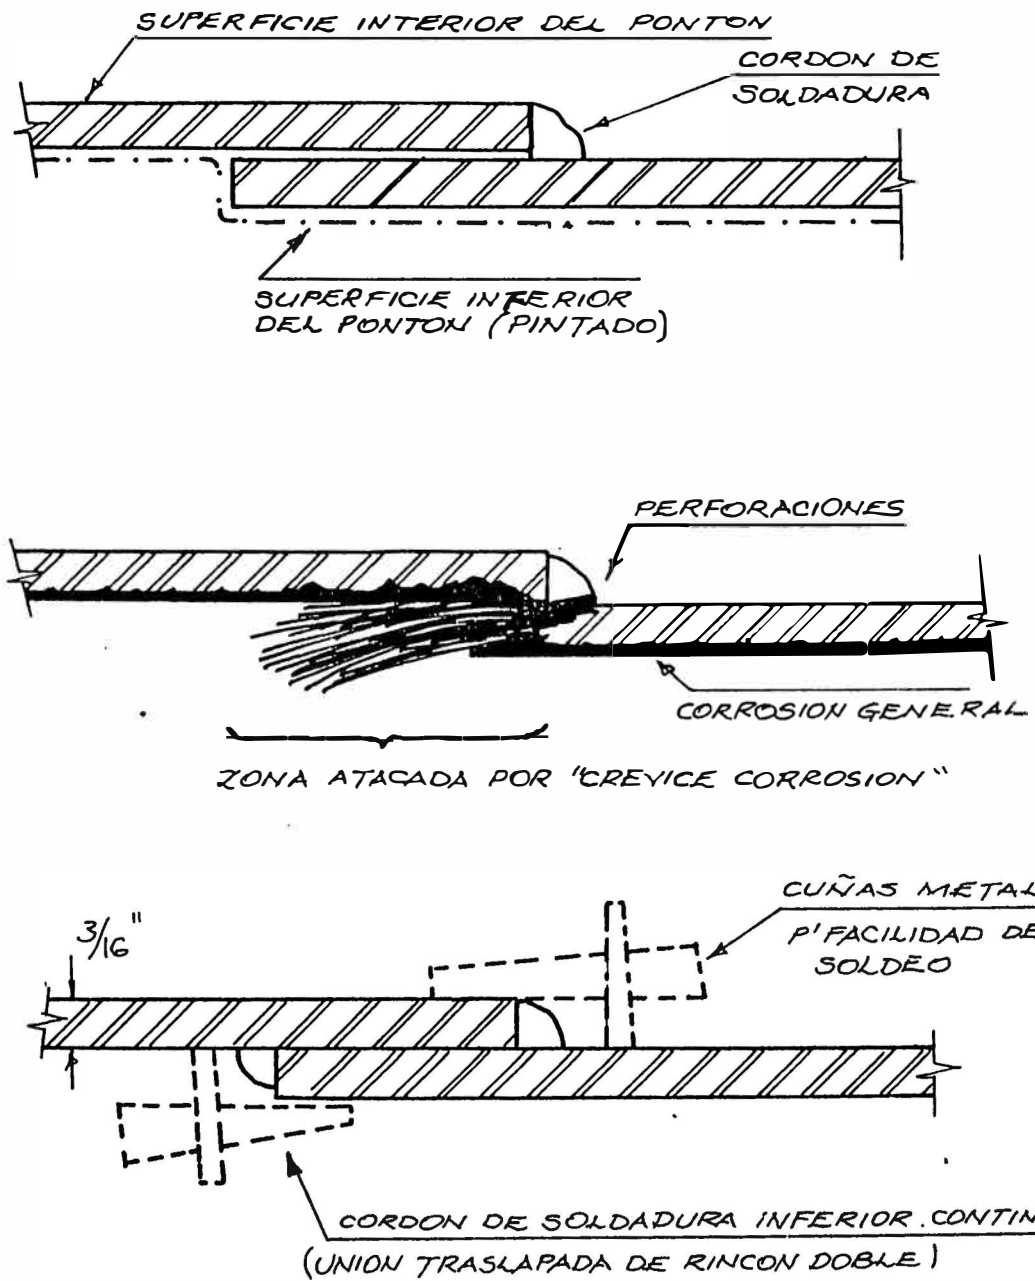
FIGURA Nº 4 FALLA DE UNIONES TRASLAPADAS EN LOS PONTONES DE TECHOS FLOTANTES
