**“Estado general de conservación de  
locales Municipales en el distrito de  
Breña- patologías encontradas reflejo de  
una realidad metropolitana-  
Procedimiento y análisis de casos”**

Informe De Suficiencia

Para optar el Título Profesional de  
ARQUITECTO

**Bach. JUAN FRANCISCO FLORES BARREDA**

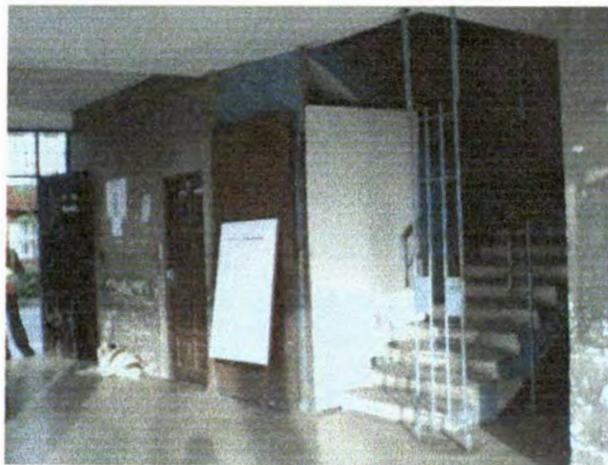
Foto 3.- Vista interior de hall de ingreso del Complejo Nicollini  
Nótese el mal estado de la escalera principal debido al intenso uso y al maltrato por continuas mudanzas.

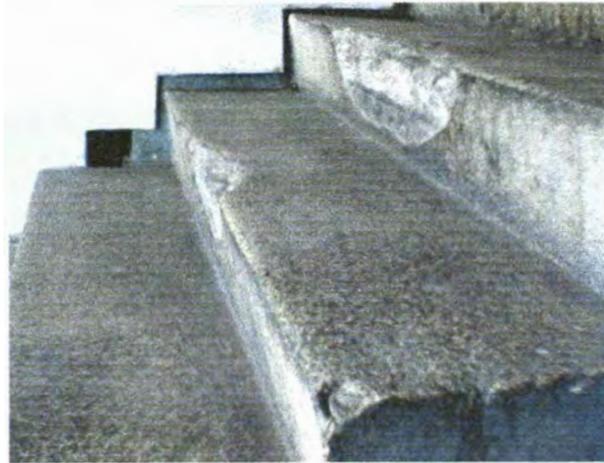
Foto 4.- Pasos de escalera principal: deteriorada por tráfico intenso y continuo traslado de muebles

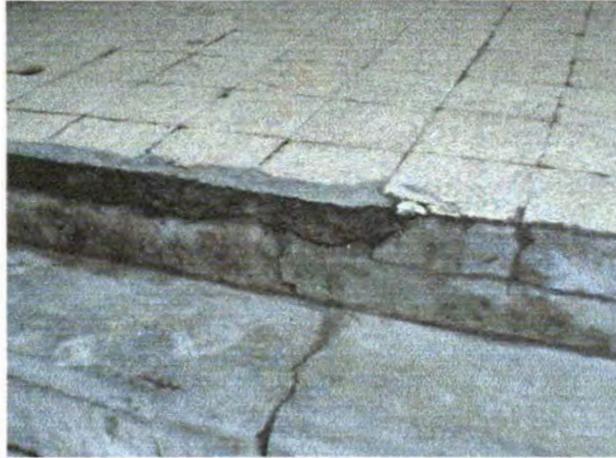
Foto 6.- Encuentro de piso de loseta con borde de grada.  
No se ha resuelto convenientemente el encuentro.  
Los resanes son de muy mala calidad.

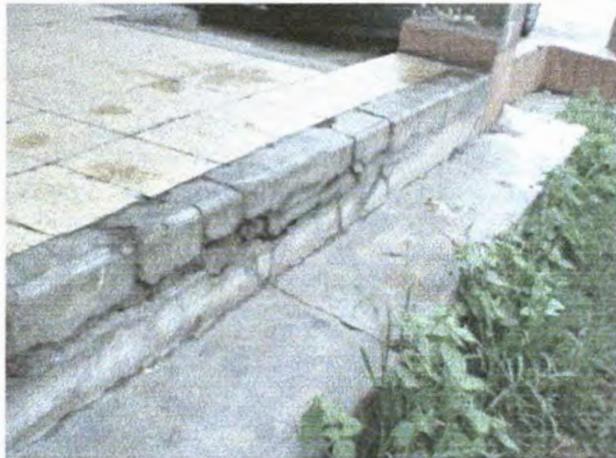
Foto 7.- Otro tramo con remate de cemento pulido en borde.  
En mal estado por la presencia de humedad de jardín.

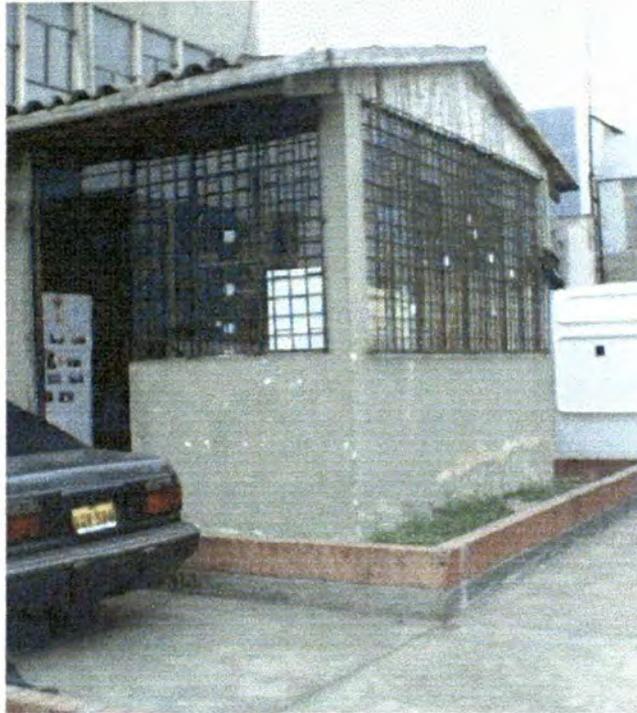
Foto 8.- Ampliación adosada a estructura original. No se ha resuelto  
La protección de los muros contiguos a la jardinera.

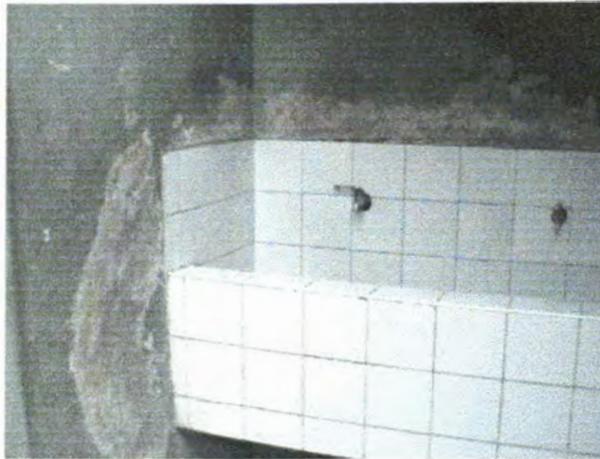
Foto 9.- Superficie de muro pintado atacado por la humedad.  
No se ha resuelto convenientemente el diseño de la zona húmeda.

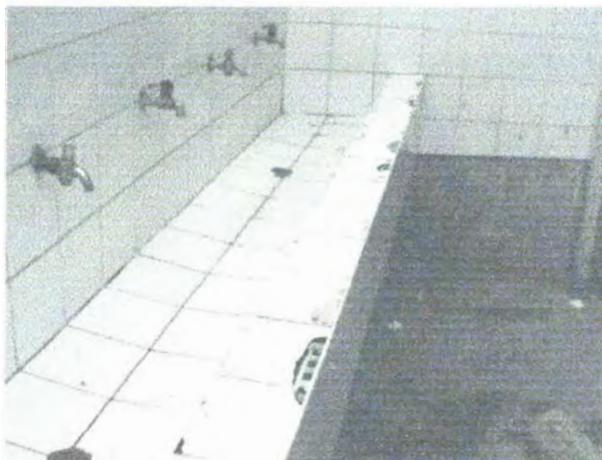
Foto 10.- No se ha resuelto la protección de los bordes del lavamanos.  
Por el intenso uso, no es suficiente el uso de rodones plásticos.

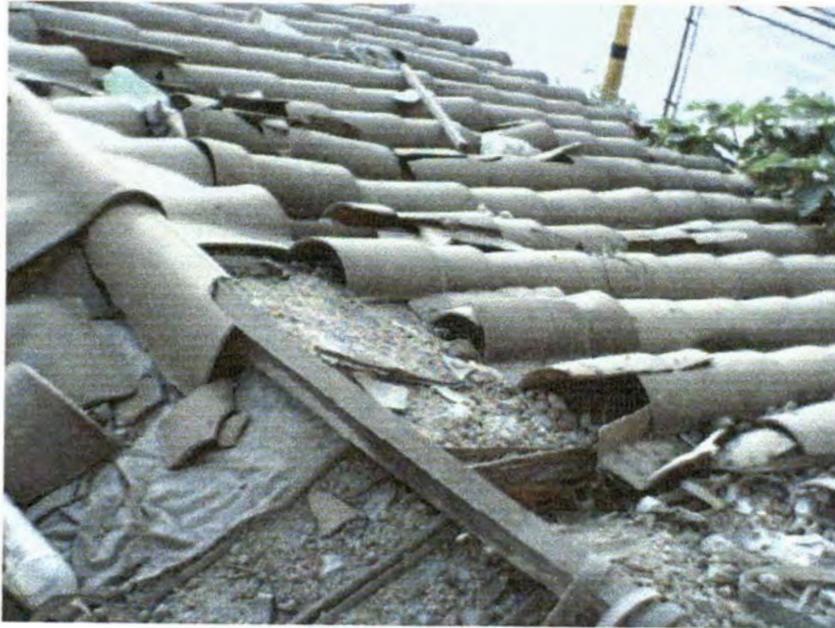
Fig 11.-Estado ruinoso de la cobertura de tejas de las Aulas (Ultima ampliación )

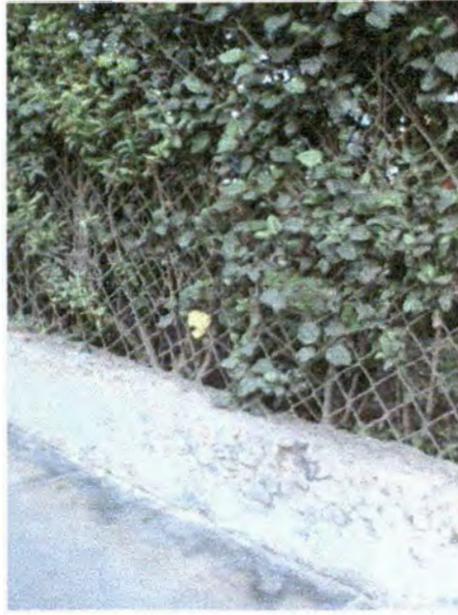
Foto 13.-Detalle de cerco perimétrico: Destaca el mal estado de conservación del sardinel debido a la mala calidad del concreto y la errada solución al embeber la malla metálica en el concreto, acelerando su deterioro.

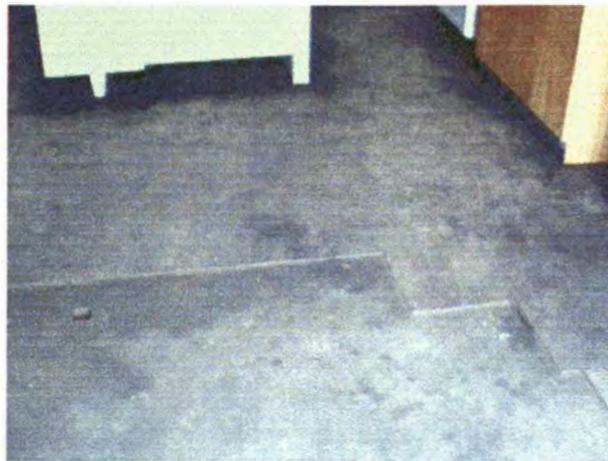
Foto 14.-Piso de parquet resulta inadecuado para el intenso uso de la oficina

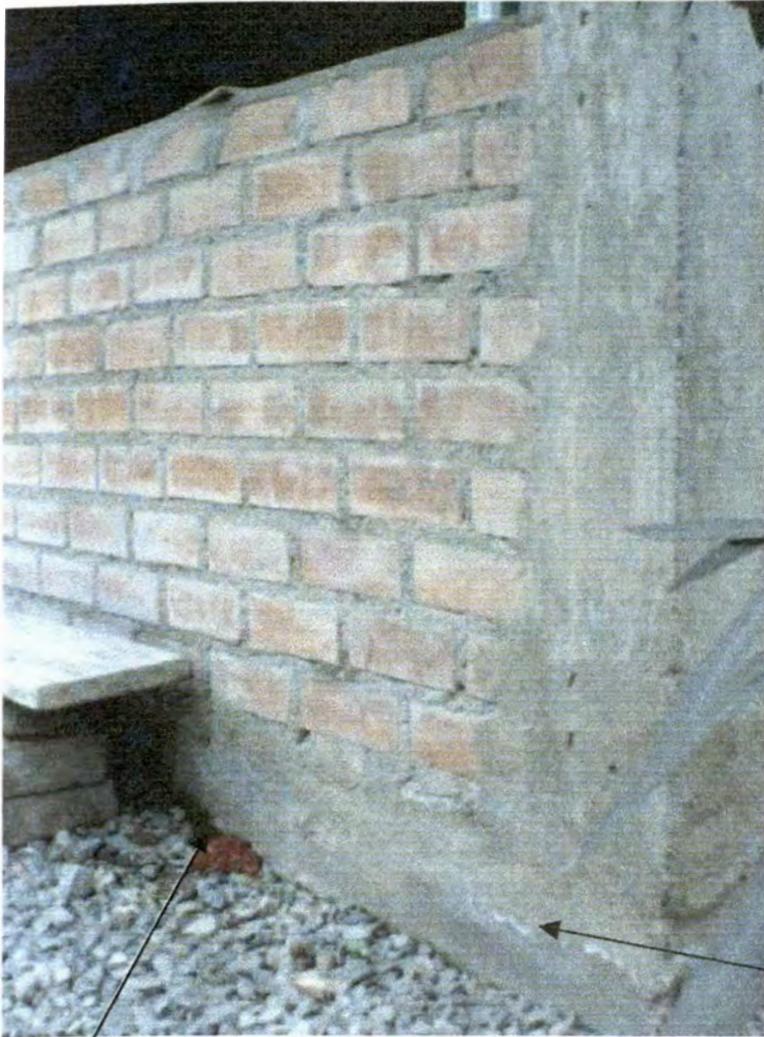
Aparición de Hongos debido a la humedad permanente.

Presencia prematura de sales en el sobrecimiento

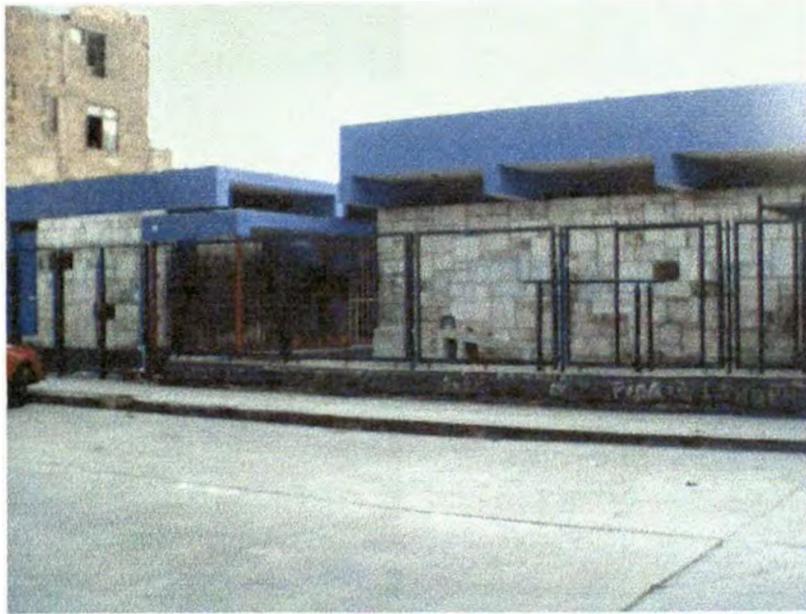
Foto 16.-Fachada En muy buen estado, aparente.  
Los enchapes de piedra ayudan a esconder  
las primeras manifestaciones de humedad en los muros

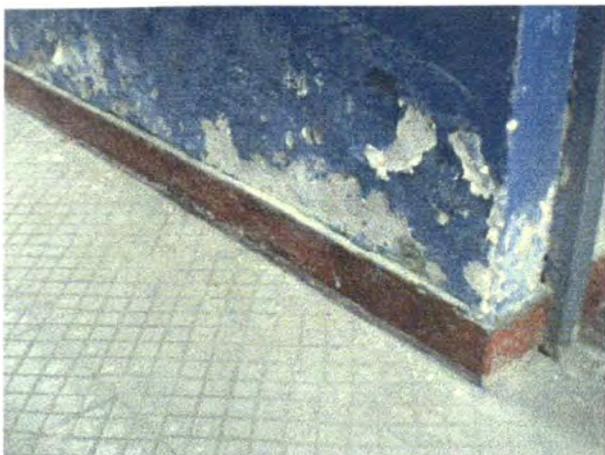
Foto 17.-Notese la descomposición de los materiales usados como base de la pintura.

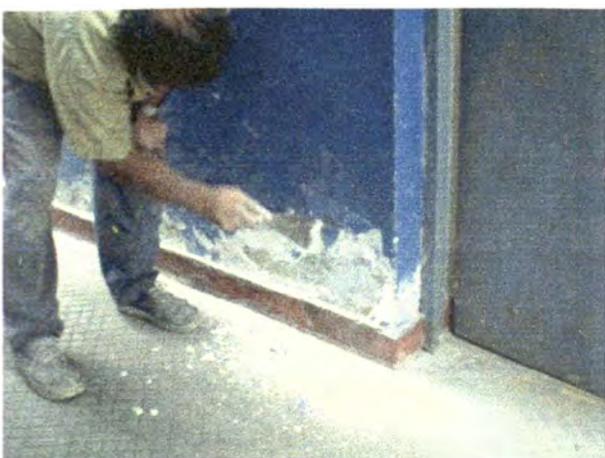
Foto 18.-La presencia de humedad en Muros tarrajeados que a pesar no han sido correctamente tratados y se procede al empaste y pintado.

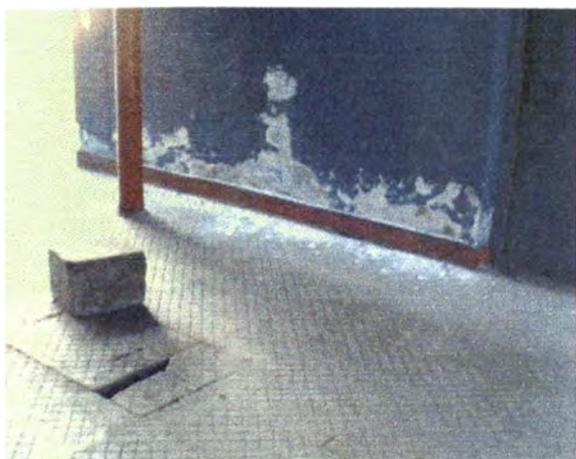
Foto 19.-No se ha verificado el estado de red de desagüe que corre paralelo al muro afectado

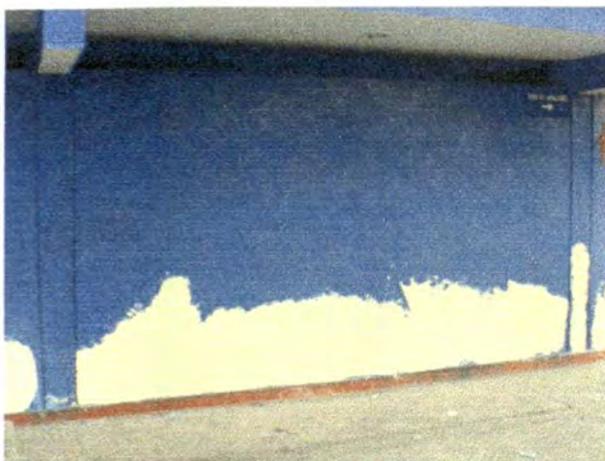
Foto 20.- Adicionalmente a las redes internas de los SSHH notamos la presencia de una canaleta-sumidero.

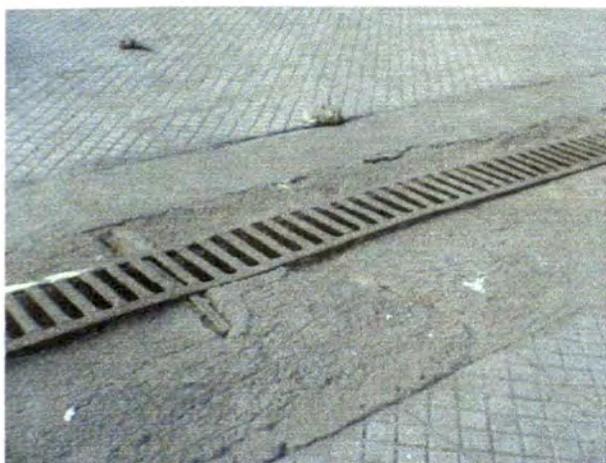
Foto 21.- Nótese el mal estado de la canaleta y del piso circundante. Debería verificarse la impermeabilidad de la canaleta por ser posible fuente de humedad a los muros cercanos.

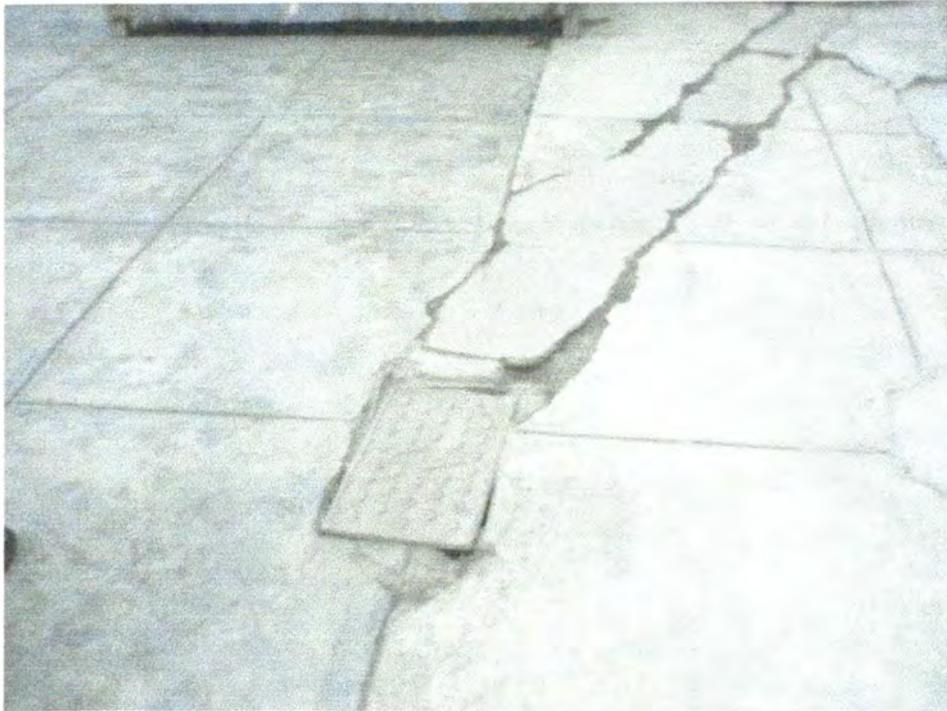
Foto 22.-El cambio de una tubería de desagüe no ha considerado el diseño por contracción ni los requerimientos estéticos mínimos. El resultado es un acelerado deterioro del resane y de las zonas vecinas

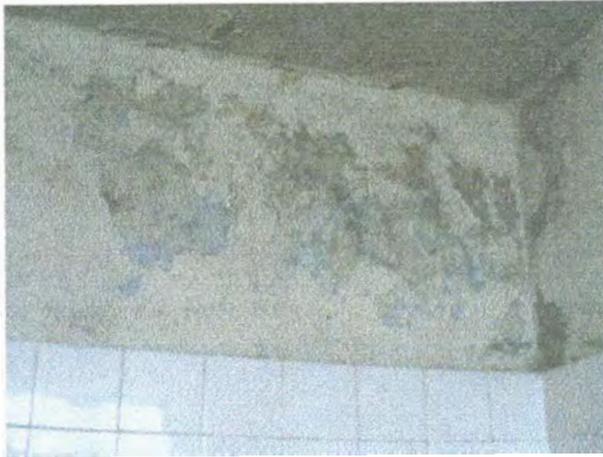
Foto 23.-Primer grado de afectación: la presencia de hongos destruye la pintura

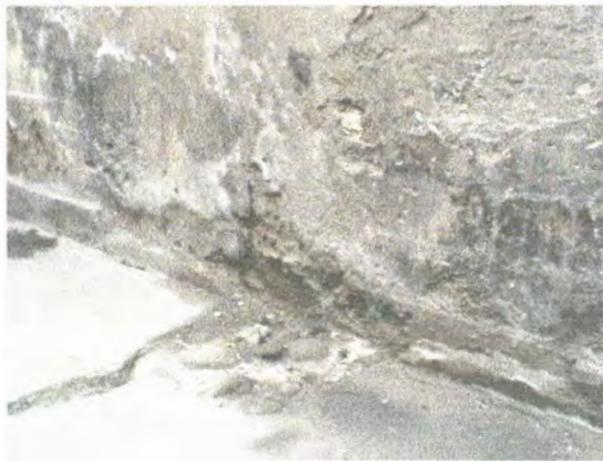
Foto 24.- Posteriormente se degrada el tarrajeo hasta dejar expuesta la Estructura.
