**UNIVERSIDAD NACIONAL DE INGENIERÍA  
FACULTAD DE INGENIERÍA CIVIL**

**TRABAJO DE SUFICIENCIA PROFESIONAL**

EVALUACIÓN DEL PROCESO DE REPARACIÓN A NIVEL DE  
INFRAESTRUCTURA EN MAR DE MUELLE PESQUERO ARTESANAL

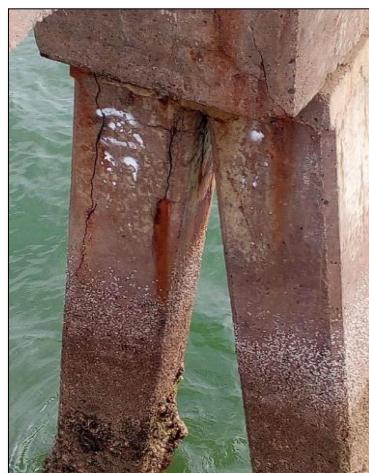
Según la inspección visual efectuada a los 43 pilotes verticales de sección cuadrada que conforman la estructura del puente del muelle, se observa su mal estado debido a la presencia de grietas y fisuras, en algunos casos con desprendimiento de concreto, dejando expuesto el acero de corrugado, el cual se encuentra en proceso de corrosión con pérdida de su sección. Se observa presencia de manchas producto de la oxidación del acero corrugado.

Imagen 16. Estado Pilote 3 Sur Eje 11

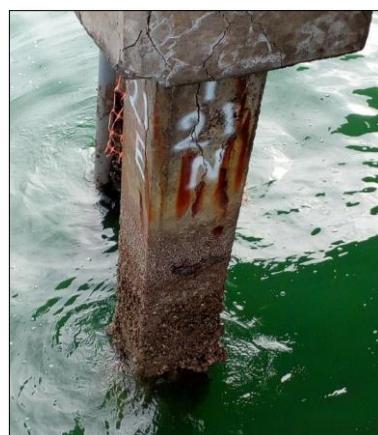
Imagen 17. Presencia de grietas y oxidación en Pilote 1 Sur Eje 2

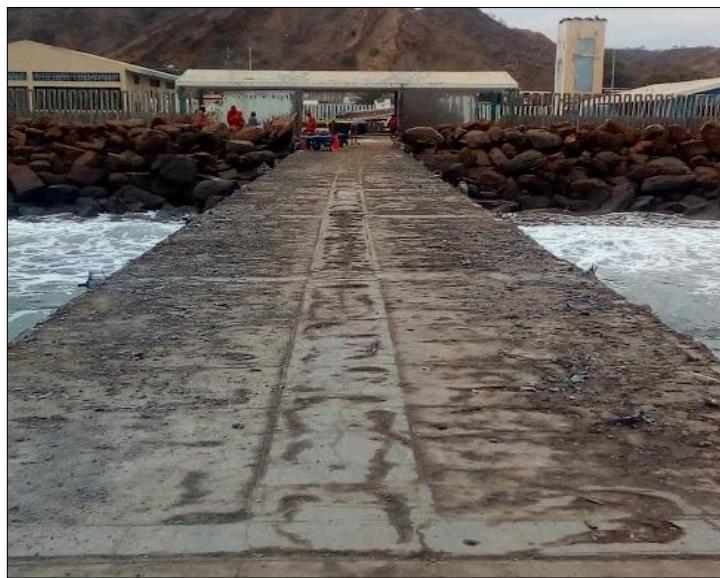
En el tramo que abarca los ejes 08 al 10, el cual fue objeto de reparación posterior a la construcción del muelle, se ha producido el desprendimiento del concreto en su parte inferior. Esto ha dado por resultado la exposición de la armadura de acero corrugado que presenta indicios de corrosión como se puede apreciar en la Figura 27.

Imagen 18. Deterioro de superficie de la plataforma del muelle

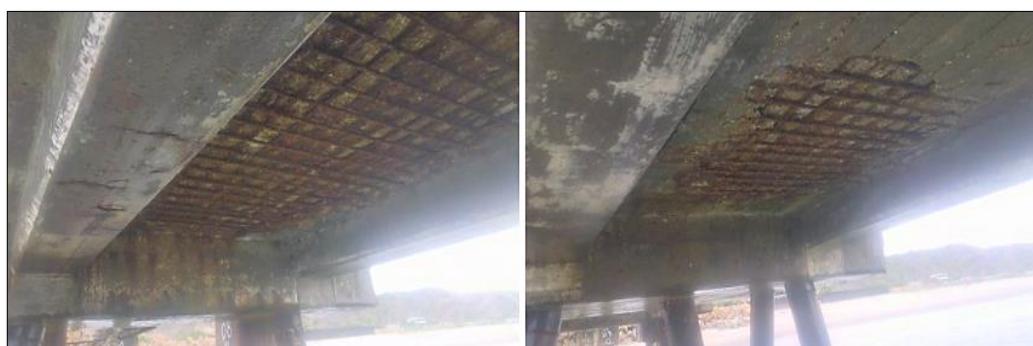
Imagen 19. Exposición de acero en estado de corrosión

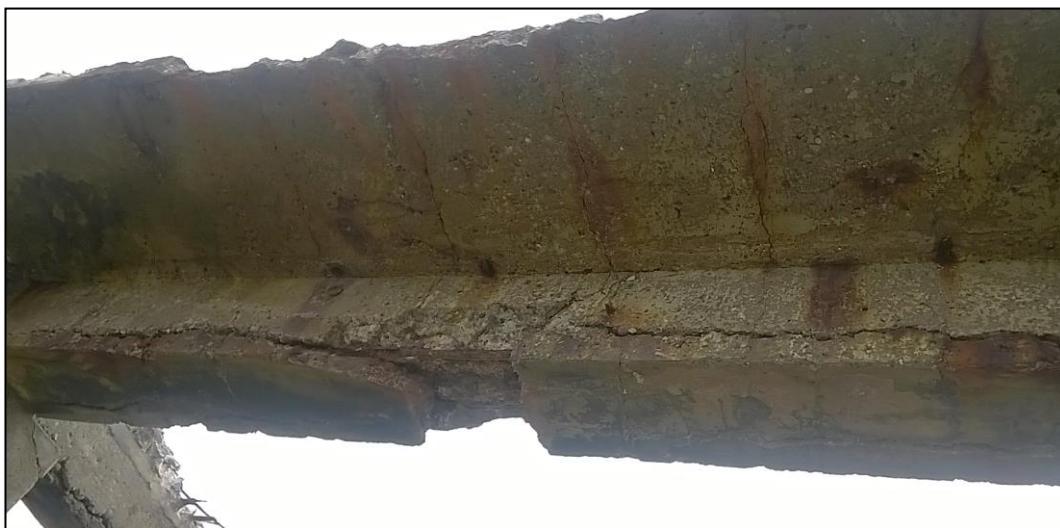
Posterior a la demolición de la losa, se puede apreciar claramente las afectaciones sobre las vigas longitudinales y transversales (ver Imagen 20)

Imagen 20. Grietas, desprendimiento de concreto y exposición de acero en vigas

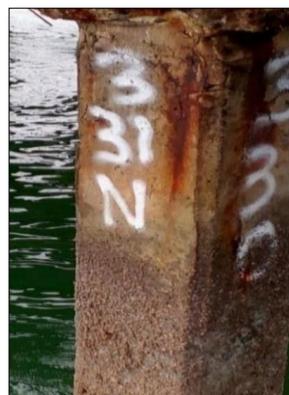
Según la inspección visual efectuada a los 43 pilotes verticales de sección cuadrada que conforman la estructura del puente del muelle, se observa su mal estado debido a la presencia de grietas y fisuras, en algunos casos con desprendimiento de concreto dejando expuesto el acero corrugado, el cual se encuentra en proceso de corrosión y pérdida de su sección. Se observa presencia de manchas producto de la oxidación del acero corrugado

Imagen 21. Estado pilote eje 31 Norte.

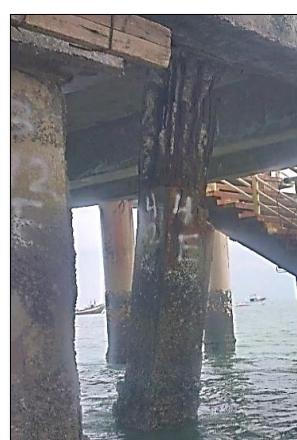
Imagen 22. Desprendimiento de concreto con exposición del acero de refuerzo en proceso de corrosión

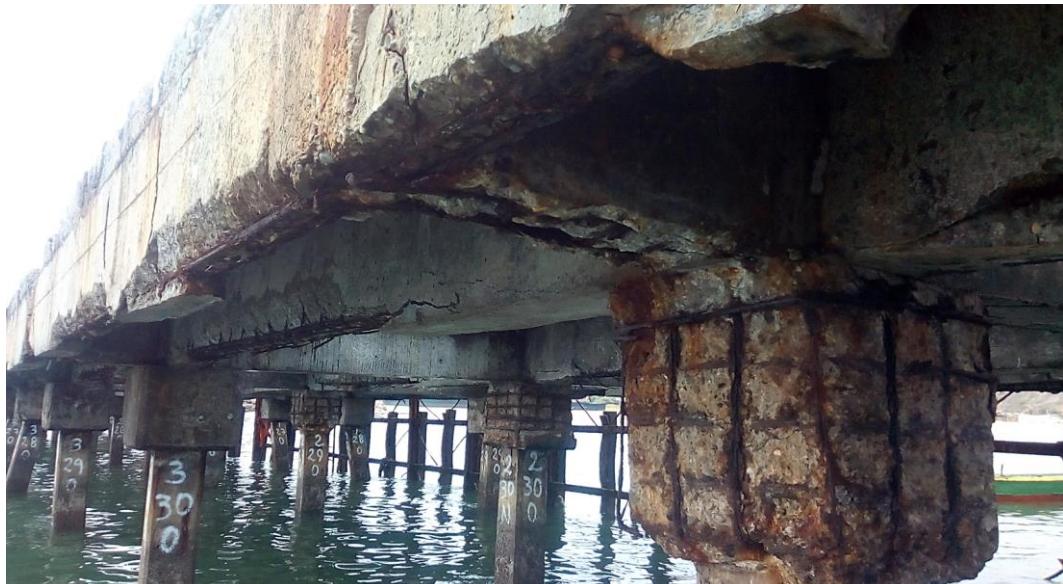
Esta disminución en la sección transversal del acero corrugado impacta en la capacidad de carga de la estructura y por ende en la integridad general del muelle. Por lo tanto, se hace imperativa la restauración y protección de estos elementos estructurales para garantizar su funcionalidad, seguridad y sostenibilidad a lo largo del tiempo.

Imagen 23. Desprendimiento de recubrimiento de concreto en vigas del cabezo del muelle

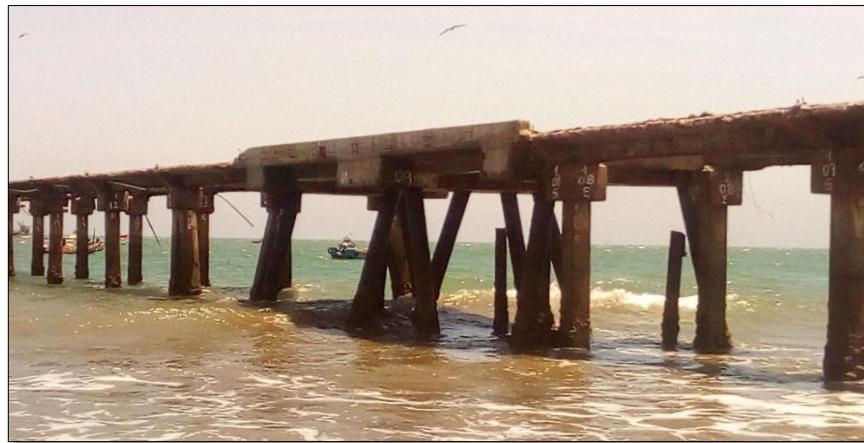
Imagen 43. Vista del tramo del eje 8 -10 reparado posterior a la construcción del muelle.

En resumen, es crucial considerar las recomendaciones emitidas a partir de la inspección detallada para asegurar la integridad, seguridad y funcionalidad a largo plazo del tramo entre los ejes 8 y 10 en el muelle existente.

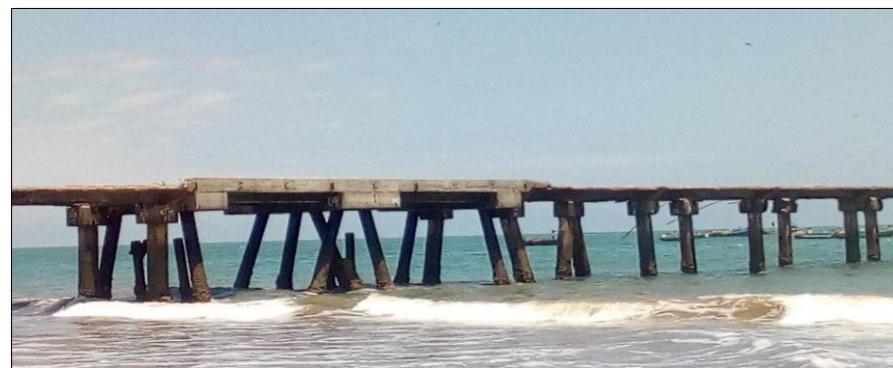
Imagen 44. Vista de tramo del eje 8-10, zona de rompiente

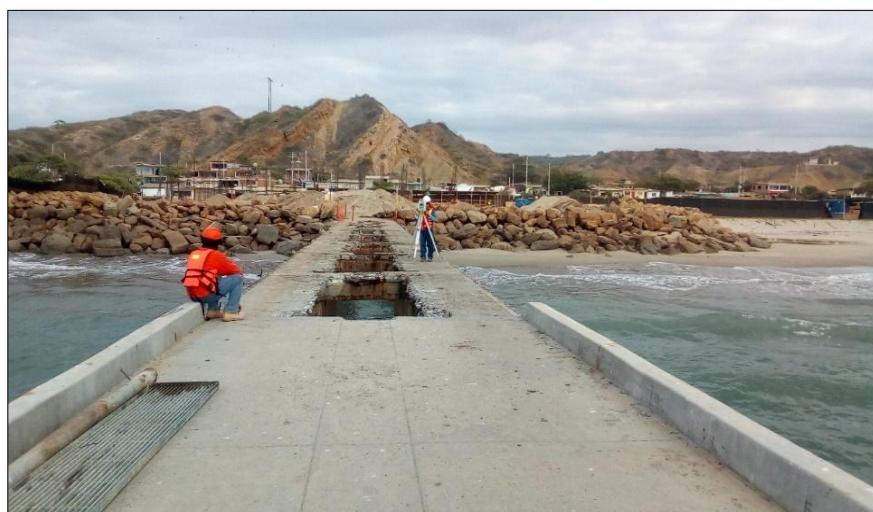
Imagen 45. Parte superior de las losas de los tramos 8-9 con vista al acero al descubierto

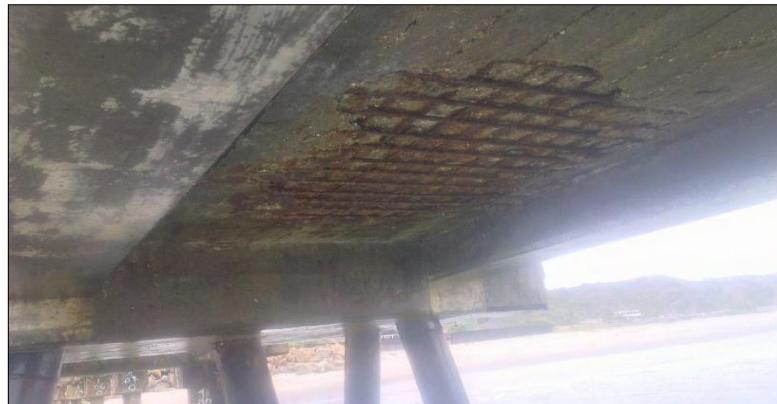
Imagen 46. Parte inferior de las losas de los tramos 9-10
