# ANEXOS

# **ANEXO N° 01: ANEXOS DE METODOLOGÍA DEL SNIP.**

## **ANEXO N° 03: MAPAS TEMÁTICO DEL TRAMO EN ESTUDIO.**

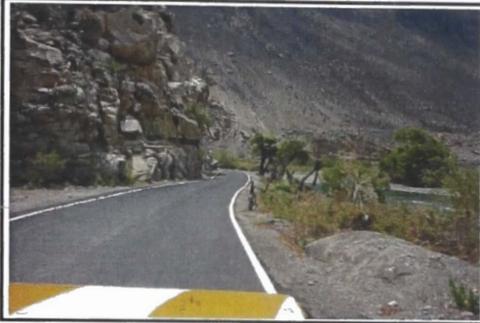
**FOTO N° 1: INUNDACIÓN, aumento del nivel del río.**

NOMBRE	DESCRIPCIÓN	EFFECTOS DIRECTOS	EFFECTOS INDIRECTOS
1	INUNDACIONES	Pequeño desnivel entre las aguas del río y la calzada (Aprox. 1.20m)	El agua fluirá por la calzada erosionando la capa asfáltica	Mayores costos en mantenimiento de la vía
2	DESIZAMIENTO	Material conformado por rocas y gravas ubicadas en la parte alta del cerro	Interrupción de la vía y daño de la carpeta asfáltica por derrumbes	Mayores costos en mantenimiento de la vía
3

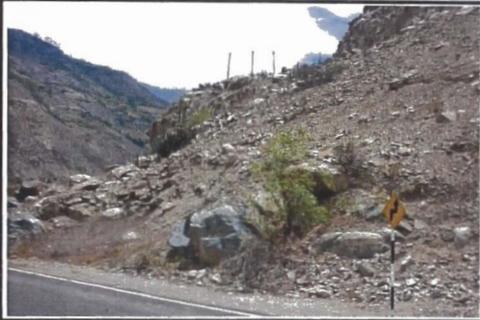
**FOTO N° 2: DESIZAMIENTO, caídas de rocas sueltas a a calzada por un sismo.**

NOMBRE	EXPOSICIÓN	FRAGILIDAD	RESILIENCIA
1	CALZADA	La calzada se encuentra junto al área por donde discurren las aguas	La capa asfáltica tiene 8 mm de espesor y es fácilmente erosionable	La vía está bajo constante mantenimiento por niveles de servicio
2	CALZADA	La calzada se encuentra al pie del talud del cerro.	La capa asfáltica tiene 8 mm de espesor y es fácilmente erosionable	La vía está bajo constante mantenimiento por niveles de servicio
3

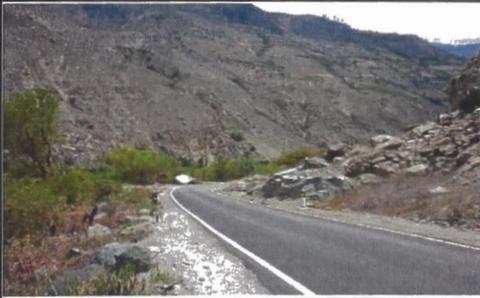
**FOTO N° 3: GEOMETRÍA DE LA VÍA, calzada angosta, no existe berma.**

DAÑO PRINCIPAL	GRADO DE AMENAZA	GRADO DE VULNERABILIDAD	NIVEL DE RIESGO
1	CALZADA	MEDIO	ALTA	ALTO
2	CALZADA	MEDIO	ALTA	ALTO
3

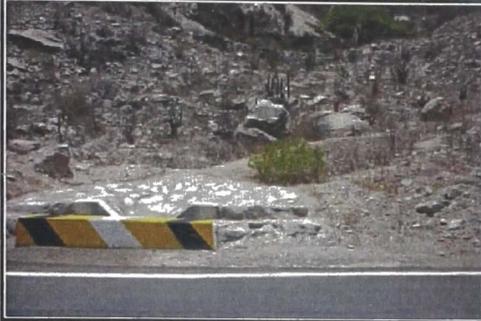
FOTO N° 1: INUNDACIÓN, no existen cunetas que deriven las aguas a la alcantarilla.

NOMBRE	DESCRIPCIÓN	EFFECTOS DIRECTOS	EFFECTOS INDIRECTOS
1	INUNDACIONES	No hay de sistema de drenaje que evacue las aguas a la alcantarilla	El agua fluirá por la calzada erosionando la capa asfáltica	Mayores costos en mantenimiento de la superficie de rodadura
2	INUNDACIONES	El agua de escorrentía transportará el material suelto del talud sobre la calzada	Erosión de calzada por sedimentos durante el tránsito vehicular	Mayores costos en mantenimiento de la superficie de rodadura
3

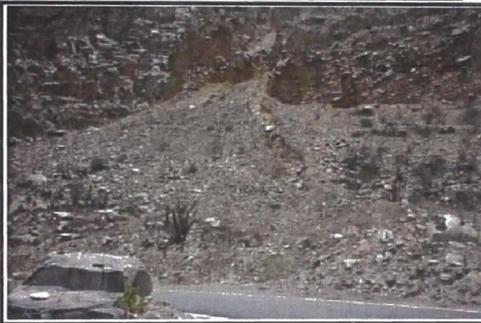
FOTO N° 2: INUNDACIÓN, en épocas de lluvia el flujo se deposita sobre la calzada.

NOMBRE	EXPOSICIÓN	FRAGILIDAD	RESILIENCIA
1	CALZADA	La calzada se encuentra junto al área por donde discurren las aguas	La capa asfáltica tiene 9 mm de espesor y es fácilmente erosionable	La vía está bajo constante mantenimiento por niveles de servicio
2	CALZADA	La calzada se encuentra al pie del talud del cerro	La capa asfáltica tiene 9 mm de espesor y es fácilmente erosionable	La vía está bajo constante mantenimiento por niveles de servicio
3

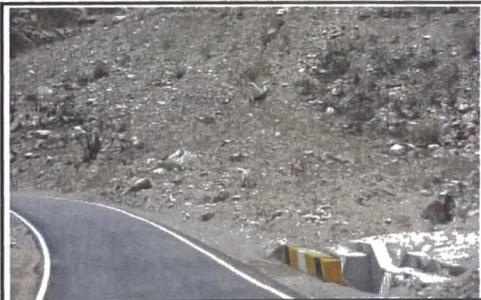
FOTO N° 3: GEOMETRÍA DE LA VÍA, calzada angosta.

DAÑO PRINCIPAL	GRADO DE AMENAZA	GRADO DE VULNERABILIDAD	NIVEL DE RIESGO
1	CALZADA	MEDIO	ALTA	ALTO
2	CALZADA	MEDIO	ALTA	ALTO
3

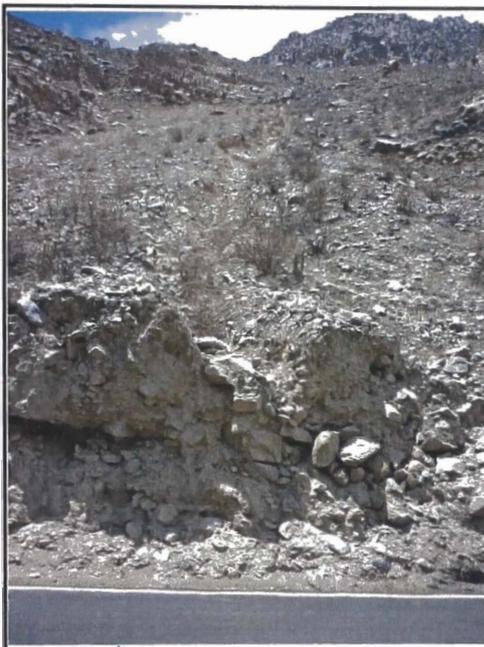
**FOTO N° 1:** INUNDACIÓN, en épocas de lluvias por ausencia de drenaje.

NOMBRE	DESCRIPCIÓN	EFFECTOS DIRECTOS	EFFECTOS INDIRECTOS
1	INUNDACIONES	No hay de sistema de drenaje para evacuar las aguas de lluvias y flujo	El agua fluirá por la calzada erosionando la capa asfáltica	Mayores costos en mantenimiento de la superficie de rodadura
2	INUNDACIONES	El agua de escorrentía transportará el material suelto del talud sobre la calzada	Erosión de calzada por sedimentos durante el tránsito vehicular	Mayores costos en mantenimiento de la superficie de rodadura
3

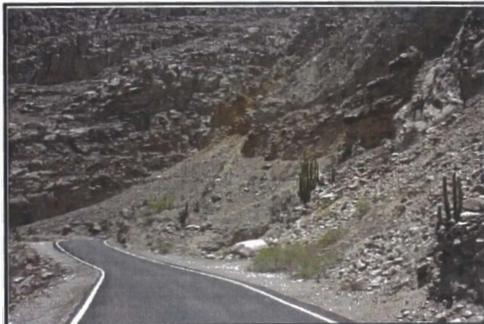
**FOTO N° 2:** GEOMETRIA DE LA VÍA, calzada angosta, no existen bermas.

DAÑO PRINCIPAL	GRADO DE AMENAZA	GRADO DE VULNERABILIDAD	NIVEL DE RIESGO
1	CALZADA	MEDIO	ALTA	ALTO
2	CALZADA	MEDIO	ALTA	ALTO
3

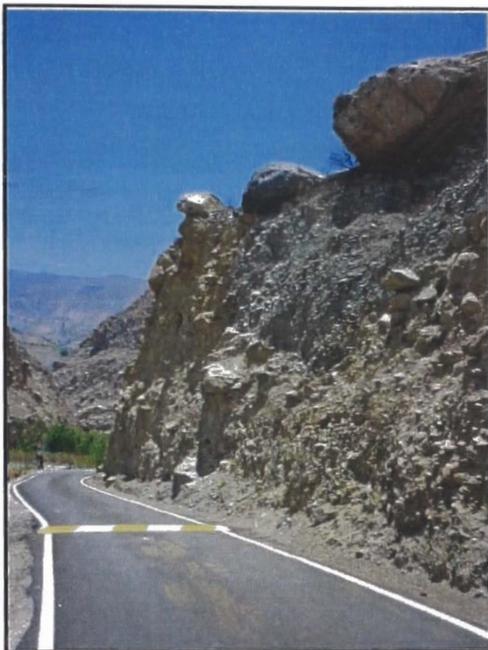
**FOTO N° 1:** DESLIZAMIENTO, ante movimiento sísmico y/o lluvias.

NOMBRE	DESCRIPCIÓN	EFFECTOS DIRECTOS	EFFECTOS INDIRECTOS
1	DESLIZAMIENTO	Rocas de gran dimensión ubicadas en el talud superior, propensas a caer	Interrupción de la vía y daño de la carpeta asfáltica por derrumbes	Mayores costos en mantenimiento de la superficie de rodadura
2	INUNDACIONES	Exista desnivel aproximado de 1.50 m entre la vía y las aguas del río	Erosión de calzada por flujo de agua sobre la vía	Mayores costos en mantenimiento y/o reconstrucción de la vía
3

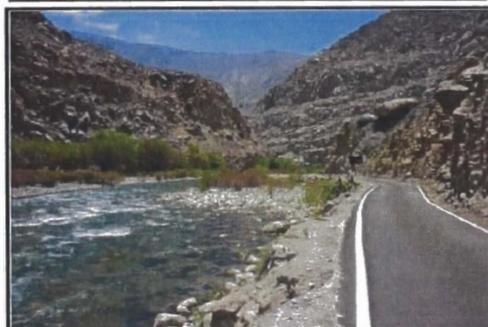
**FOTO N° 2:** INUNDACIÓN Y GEOMETRÍA DE LA VÍA, calzada angosta, no existen bermas.

DAÑO PRINCIPAL	GRADO DE AMENAZA	GRADO DE VULNERABILIDAD	NIVEL DE RIESGO
1	CALZADA	MEDIO	ALTA	ALTO
2	CALZADA	ALTA	ALTA	ALTO
3

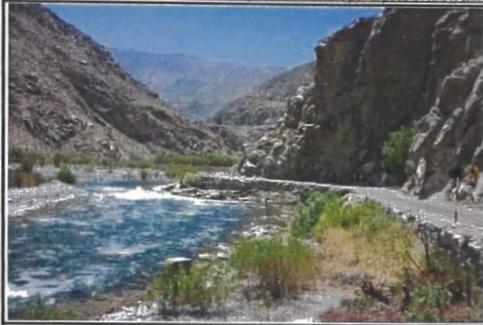
FOTO N° 1: INUNDACIÓN de la vía durante épocas de crecidas por el poco desnivel existente.

NOMBRE	DESCRIPCIÓN	EFECTOS DIRECTOS	EFECTOS INDIRECTOS
1 INUNDACIONES	Existe desnivel aproximado de 2 00 m entre la vía y las aguas del río	Erosión de calzada por flujo de agua sobre la vía	Mayores costos en mantenimiento y/o reconstrucción de la vía
2 EROSIÓN	La vía se encuentra concava y pegada al río	Erosión del talud inferior generando fallas en la estructura de la vía.	Mayores costos en mantenimiento y/o reconstrucción de la vía
3

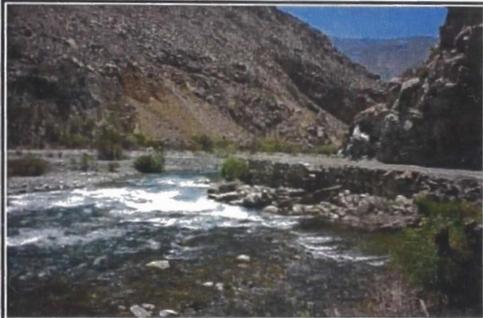
FOTO N° 2: EROSIÓN del talud inferior por encontrarse concava al río.

NOMBRE	EXPOSICIÓN	FRAGILIDAD	RESILIENCIA
1 CALZADA	La calzada se encuentra al pie del talud del cerro	Vía angosta con capa asf de 9 mm, facilidad de daño y obstrucción	La vía está bajo constante mantenimiento por niveles de servicio
2 CALZADA	La calzada se encuentra a 1 50 m por encima del nivel de aguas del río	La capa asfáltica tiene 9 mm de espesor y es fácilmente erosionable	La vía está bajo constante mantenimiento por niveles de servicio
3

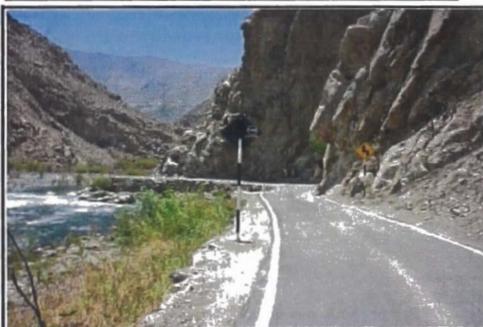
FOTO N° 3: GEOMETRÍA DE LA VÍA, calzada angosta, no existen bermas ni cunetas.

DAÑO PRINCIPAL	GRADO DE AMENAZA	GRADO DE VULNERABILIDAD	NIVEL DE RIESGO
1 CALZADA	MEDIO	ALTA	ALTO
2 CALZADA	BAJO	ALTA	MEDIO
3

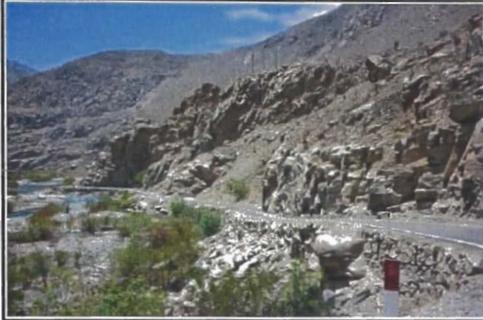
**FOTO N° 1:** DESLIZAMIENTO de roca de gran dimensión ubicada en parte alta del talud superior.

NOMBRE	DESCRIPCIÓN	EFFECTOS DIRECTOS	EFFECTOS INDIRECTOS
1	DESLIZAMIENTO/ERRUMBES	Rocas de gran dimensión ubicadas en el talud superior, propensas a caer	Interrupción de la vía y daño de la carpeta asfáltica por derrumbes	Mayores costos en mantenimiento de la superficie de rodadura
2	INUNDACIÓN	El agua de escorrentía transportará el material suelto del talud sobre la calzada	Erosión de calzada por sedimentos durante el tránsito vehicular.	Mayores costos en mantenimiento de la superficie de rodadura
3

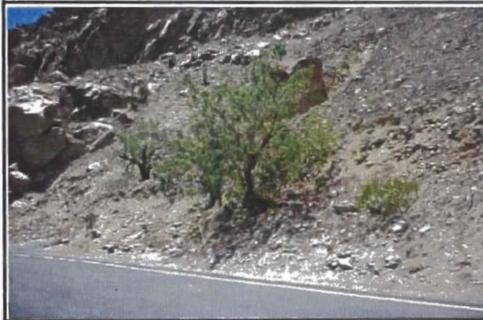
**FOTO N° 2:** INUNDACIÓN, por la activación de la cárcava durante épocas de lluvia.

NOMBRE	EXPOSICIÓN	FRAGILIDAD	RESILIENCIA
1	CALZADA	La calzada se encuentra al pie del talud del cerro	Vía angosta con capa asf de 9mm, facilidad de daño y obstrucción.	La vía está bajo constante mantenimiento por niveles de servicio
2	CALZADA	La calzada se encuentra junto al área por donde discurren las aguas	La capa asfáltica tiene 9 mm de espesor y es fácilmente erosionable	La vía está bajo constante mantenimiento por niveles de servicio
3

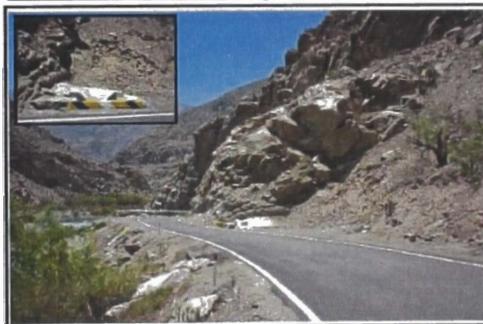
**FOTO N° 3:** GEOMETRÍA DE LA VÍA calzada angosta, no existen bermas ni cunetas.

DAÑO PRINCIPAL	GRADO DE AMENAZA	GRADO DE VULNERABILIDAD	NIVEL DE RIESGO
1	CALZADA	MEDIO	ALTA	ALTO
2	CALZADA	MEDIO	ALTA	ALTO
3

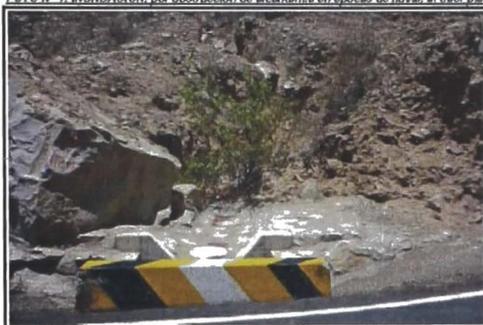
FOTO N° 1: INUNDACIÓN, por obstrucción de alcantarilla en épocas de lluvia, al traer plantas y árboles del cauce de la cárcava.

NOMBRE	DESCRIPCIÓN	EFECTOS DIRECTOS	EFECTOS INDIRECTOS
1	INUNDACIÓN	Generado por obstrucción de alcantarilla por plantas y rocas de la cárcava	Erosión de calzada por sedimentos durante el tránsito vehicular	Mayores costos en mantenimiento de la superficie de rodadura
2	INUNDACIÓN	El agua de escorrentía transportará el material suelto del talud sobre la calzada	Erosión de calzada por sedimentos durante el tránsito vehicular	Mayores costos en mantenimiento de la superficie de rodadura
3

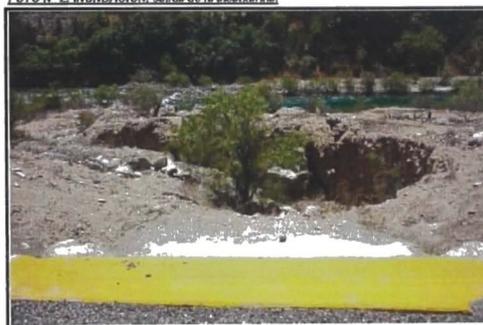
FOTO N° 2: INUNDACIÓN, salida de la alcantarilla.

NOMBRE	EXPOSICIÓN	FRAGILIDAD	RESILIENCIA
1	CALZADA	La calzada se encuentra al pie del talud del cerro	Vía angosta con capa asf. de 9mm, facilidad de daño y obstrucción	La vía está bajo constante mantenimiento por niveles de servicio
2	CALZADA	La calzada se encuentra junto al área por donde discurren las aguas	La capa asfáltica tiene 9 mm de espesor y es fácilmente erosionable	La vía está bajo constante mantenimiento por niveles de servicio
3

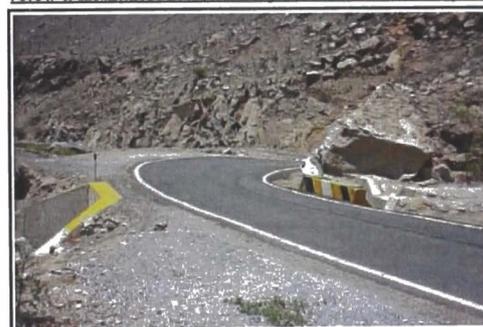
FOTO N° 3: GEOMETRÍA DE LA VÍA, calzada angosta, bermas de anchos mínimos y no existen cunetas.

DAÑO PRINCIPAL	GRADO DE AMENAZA	GRADO DE VULNERABILIDAD	NIVEL DE RIESGO
1	CALZADA	BAJO	ALTA	MEDIO
2	CALZADA	BAJO	ALTA	MEDIO
3

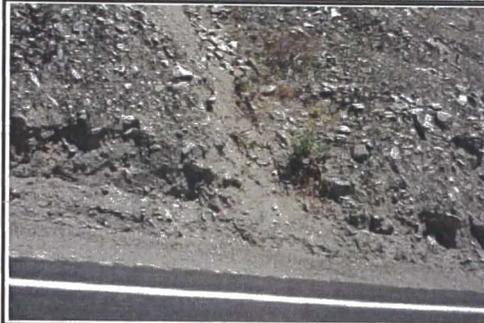
**FOTO N° 1: INUNDACIÓN**, en épocas de lluvia por la no existencia de una alcantarilla o badén.

NOMBRE	DESCRIPCIÓN	EFECTOS DIRECTOS	EFECTOS INDIRECTOS
1	INUNDACIÓN	Generado por la no existencia de alcantarilla o badén	Erosión de calzada por sedimentos durante el tránsito vehicular	Mayores costos en mantenimiento de la superficie de rodadura.
2	INUNDACIÓN	El agua de escorrentía transportará el material suelto del talud sobre la calzada	Erosión de calzada por sedimentos durante el tránsito vehicular	Mayores costos en mantenimiento de la superficie de rodadura.
3

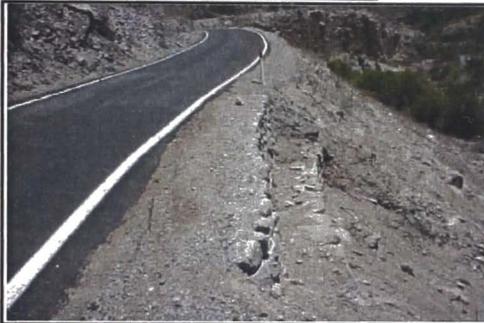
**FOTO N° 2: INUNDACIÓN**, muro de piedra en dirección de la cárcava.

NOMBRE	EXPOSICIÓN	FRAGILIDAD	RESILIENCIA
1	CALZADA	La calzada se encuentra al pie del talud del cerro.	Vía angosta con capa asíf. de 9mm, facilidad de daño y obstrucción	La vía está bajo constante mantenimiento por niveles de servicio
2	CALZADA	La calzada se encuentra junto al área por donde discurrían las aguas	La capa asíf. tiene 9 mm de espesor y es fácilmente erosionable	La vía está bajo constante mantenimiento por niveles de servicio
3

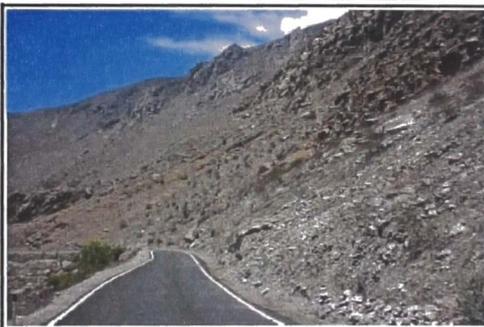
**FOTO N° 3: GEOMETRÍA DE LA VÍA**, calzada angosta, sin bermas ni cunetas.

DAÑO PRINCIPAL	GRADO DE AMENAZA	GRADO DE VULNERABILIDAD	NIVEL DE RIESGO
1	CALZADA	MEDIO	ALTA	ALTO
2	CALZADA	MEDIO	ALTA	ALTO
3

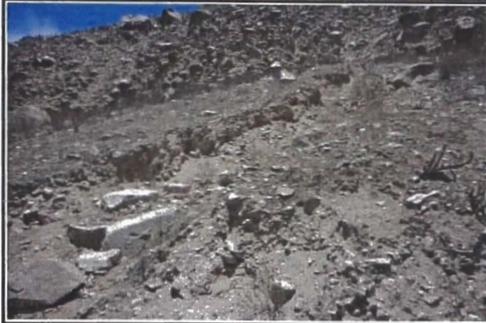
**FOTO N° 1: INUNDACIÓN, en épocas de lluvia por la no existencia de una alcantarilla o badea.**

NOMBRE	DESCRIPCIÓN	EFFECTOS DIRECTOS	EFFECTOS INDIRECTOS
1 INUNDACIÓN	Generado por la no existencia de alcantarilla o badea	Erosión de calzada por sedimentos durante el tránsito vehicular	Mayores costos en mantenimiento de la superficie de rodadura
2 INUNDACIÓN	El agua de escorrentía transportará el material suelto del talud sobre la calzada	Erosión de calzada por sedimentos durante el tránsito vehicular	Mayores costos en mantenimiento de la superficie de rodadura
3

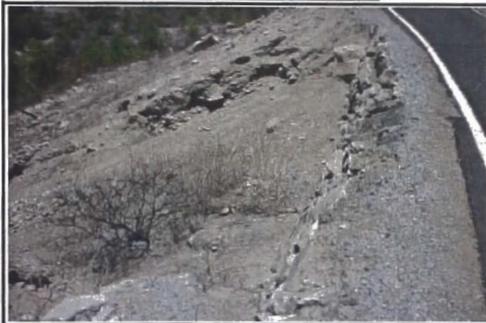
**FOTO N° 2: INUNDACIÓN, muro de piedra en dirección de la carcava.**

NOMBRE	EXPOSICIÓN	FRAGILIDAD	RESILIENCIA
1 CALZADA	La calzada se encuentra al pie del talud del cerro	Vía angosta con capa asf de 9mm, facilidad de daño y obstrucción	La vía está bajo constante mantenimiento por niveles de servicio
2 CALZADA	La calzada se encuentra junto al área por donde discurren las aguas	La capa asfáltica tiene 9 mm de espesor y es fácilmente erosionable	La vía está bajo constante mantenimiento por niveles de servicio
3

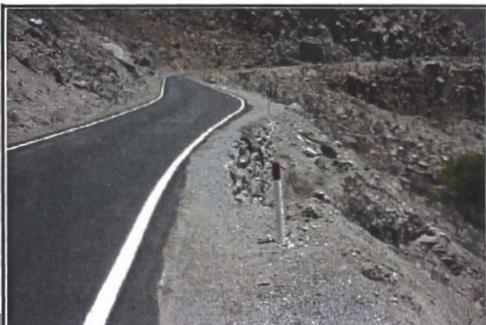
**FOTO N° 3: GEOMETRÍA DE LA VÍA, calzada angosta, sin bermas ni cunetas.**

DAÑO PRINCIPAL	GRADO DE AMENAZA	GRADO DE VULNERABILIDAD	NIVEL DE RIESGO
1 CALZADA	MEDIO	ALTA	ALTO
3 CALZADA	MEDIO	ALTA	ALTO
4

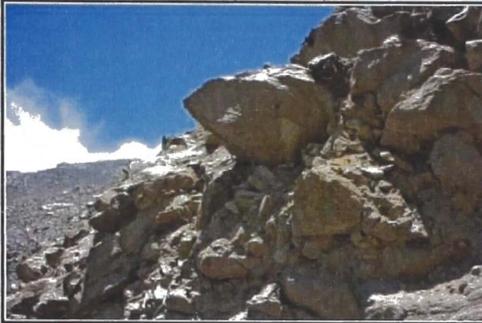
**FOTO N° 1: DERRUMBES de rocas ubicadas en el talud superior.**

NOMBRE	DESCRIPCIÓN	EFFECTOS DIRECTOS	EFFECTOS INDIRECTOS
1	DERRUMBES	Se ubican una gran cantidad de rocas con matriz de gravas y finas	Interrupción de la vía y daño de la carpeta asfáltica por derrumbes	Mayores costos en mantenimiento de la vía
2	DERRUMBES	Fisuras en el talud superior, que indican que son propensas a	Interrupción de la vía y daño de la carpeta asfáltica por derrumbes	Mayores costos en mantenimiento de la vía
3

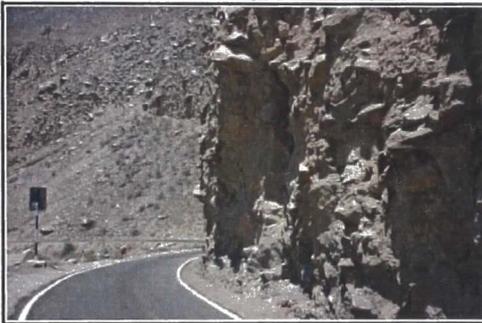
**FOTO N° 2: DERRUMBES por caída de rocas y material del talud superior.**

NOMBRE	EXPOSICIÓN	FRAGILIDAD	RESILIENCIA
1	CALZADA	La calzada se encuentra junto al área por donde discurren las aguas	La capa asfáltica tiene 9 mm de espesor y es fácilmente erosionable	La vía está bajo constante mantenimiento por niveles de servicio
2	CALZADA	La calzada se encuentra al pie del talud del cerro	Vía angosta con capa asf de 9mm, facilidad de daño y obstrucción	La vía está bajo constante mantenimiento por niveles de servicio
3

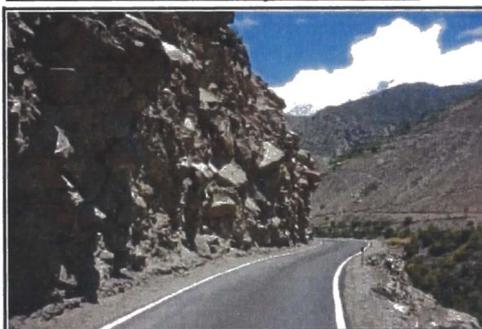
**FOTO N° 3: GEOMETRÍA DE LA VÍA, calzada angosta, sin bermas ni cunetas.**

DAÑO PRINCIPAL	GRADO DE AMENAZA	GRADO DE VULNERABILIDAD	NIVEL DE RIESGO
1	CALZADA	ALTO	ALTA	ALTO
2	CALZADA	ALTO	ALTA	ALTO
3

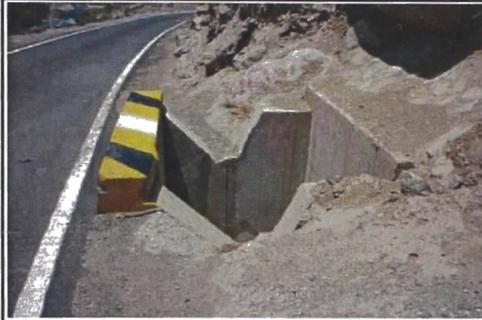
FOTO N° 1: ALCANTARILLA, sin cunetas de derivación.

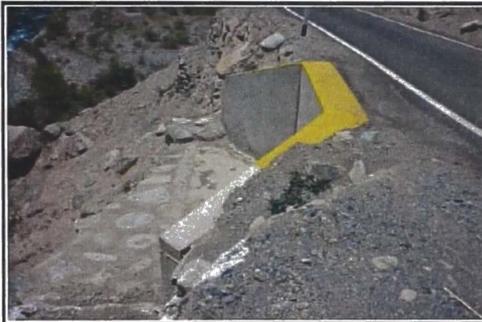
FOTO N° 2: ALCANTARILLA, salida hacia el talud inferior.

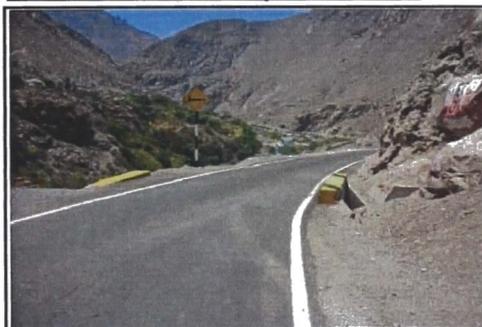
FOTO N° 3: GEOMETRÍA DE LA VÍA, calzada angosta, sin bermas ni cunetas.

DAÑO PRINCIPAL	GRADO DE AMENAZA	GRADO DE VULNERABILIDAD	NIVEL DE RIESGO
1	CALZADA	MEDIO	ALTA	ALTO
2				
3

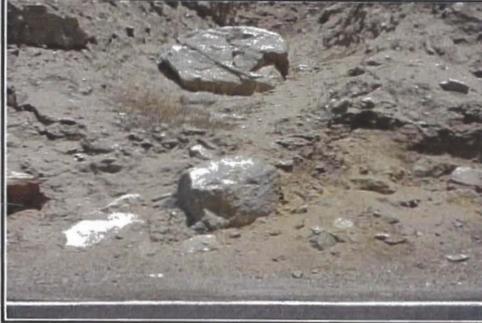
**FOTO N° 1: INUNDACIÓN**, en épocas de lluvia por la no existencia de una alcantarilla o badén

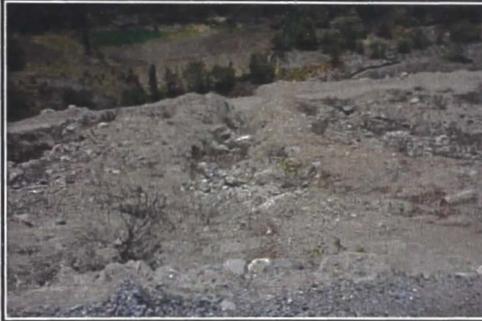
**FOTO N° 2: INUNDACIÓN**, continuación de la cárcava en talud inferior.

NOMBRE	EXPOSICIÓN	FRAGILIDAD	RESILIENCIA
1	CALZADA	La calzada se encuentra al pie del talud del cerro	Vía argilosa con capa así de 9mm, facilidad de daño y obstrucción	La vía está bajo constante mantenimiento por niveles de servicio
2	CALZADA	La calzada se encuentra junto al área por donde discurren las aguas	La capa asfáltica tiene 9 mm de espesor y es fácilmente erosionable	La vía está bajo constante mantenimiento por niveles de servicio
4

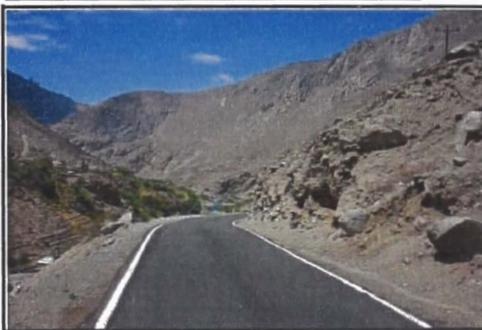
**FOTO N° 3: GEOMETRÍA DE LA VÍA**, calzada angosta, sin bermas ni cunetas.

DAÑO PRINCIPAL	GRADO DE AMENAZA	GRADO DE VULNERABILIDAD	NIVEL DE RIESGO
1	CALZADA	MEDIO	ALTA	ALTO
2	CALZADA	MEDIO	ALTA	ALTO
4

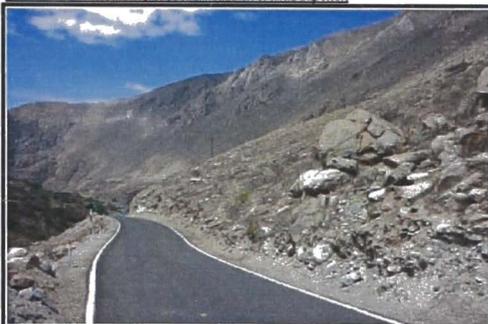
**FOTO N° 1: DERRUMBES**, de roca ubicada en el talud superior.

NOMBRE	DESCRIPCIÓN	EFFECTOS DIRECTOS	EFFECTOS INDIRECTOS
1	DERRUMBES	Se ubica una roca de gran dimensión en el talud superior.	Interrupción de la vía y daño de la carpeta asfáltica por derrumbes.	Mayores costos en mantenimiento de la vía.
2	DERRUMBES	Poco sostenimiento de la roca que ocasionaría el derrumbe.	Interrupción de la vía y daño de la carpeta asfáltica por derrumbes.	Mayores costos en mantenimiento de la vía.
3

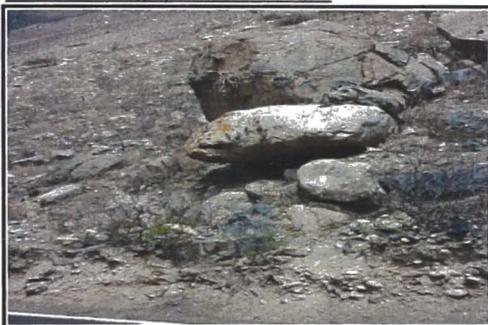
**FOTO N° 2: DERRUMBE**, por poco sostenimiento de la roca.

NOMBRE	EXPOSICIÓN	FRAGILIDAD	RESILIENCIA
1	CALZADA	La calzada se encuentra al pie del talud del cerro.	La capa asfáltica tiene 9 mm de espesor y es fácilmente erosionable.	La vía está bajo constante mantenimiento por niveles de servicio.
2	CALZADA	La calzada se encuentra al pie del talud del cerro.	Vía angosta con capa asf. de 9mm, facilidad de daño y obstrucción.	La vía está bajo constante mantenimiento por niveles de servicio.
3

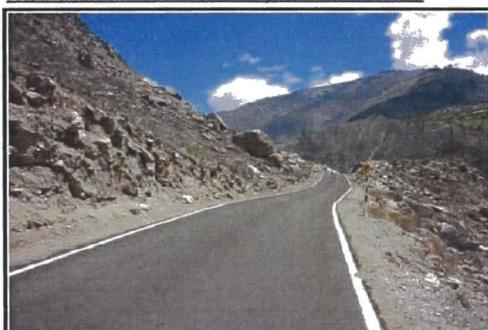
**FOTO N° 3: GEOMETRÍA DE LA VÍA**, calzada angosta, sin bermas ni cunetas.

DAÑO PRINCIPAL	GRADO DE AMENAZA	GRADO DE VULNERABILIDAD	NIVEL DE RIESGO
1	CALZADA	BAJO	ALTA	MEDIO
2	CALZADA	BAJO	ALTA	MEDIO
3

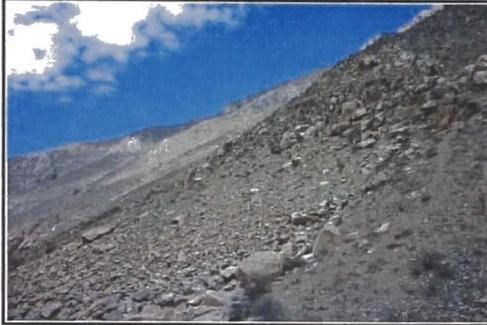
*FOTO N° 1: DESLIZAMIENTO, de rocas ubicados en la parte alta del talud superior.*

NOMBRE	DESCRIPCIÓN	EFFECTOS DIRECTOS	EFFECTOS INDIRECTOS
1 DERRUMBES	Se ubican rocas de gran dimensión en el talud superior.	Interrupción de la vía y daño de la carpeta asfáltica por derrumbes	Mayores costos en mantenimiento de la vía
2 DERRUMBES	Rocas fracturadas ubicadas en las partes altas	Interrupción de la vía y daño de la carpeta asfáltica por derrumbes	Mayores costos en mantenimiento de la vía
3

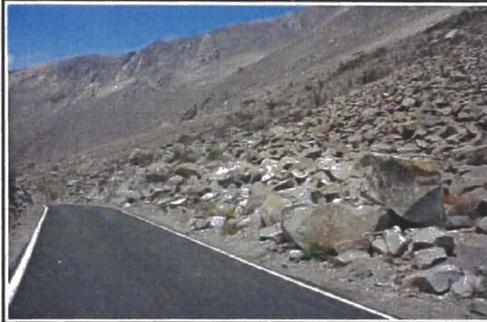
*FOTO N° 2: DESLIZAMIENTO, rocas al lado de la vía por deslizamientos ocurridos.*

NOMBRE	EXPOSICIÓN	FRAGILIDAD	RESILIENCIA
1 CALZADA	La calzada se encuentra al pie del talud del cerro	La capa asfáltica tiene 9 mm de espesor y es fácilmente erosionable	La vía está bajo constante mantenimiento por niveles de servicio
2 CALZADA	La calzada se encuentra al pie del talud del cerro	Vía argosa con capa asf de 9mm, facilidad de daño y obstrucción	La vía está bajo constante mantenimiento por niveles de servicio
3

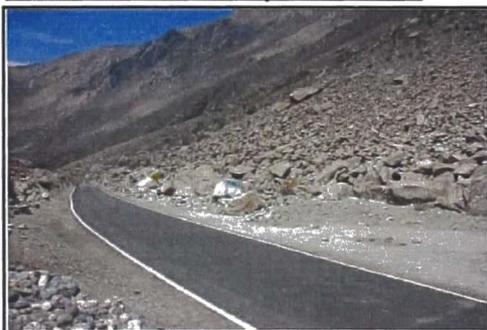
*FOTO N° 3: GEOMETRÍA DE LA VÍA, calzada angosta, sin bermas ni cunetas.*

DAÑO PRINCIPAL	GRADO DE AMENAZA	GRADO DE VULNERABILIDAD	NIVEL DE RIESGO
1 CALZADA	MEDIO	ALTA	MEDIO
2 CALZADA	MEDIO	ALTA	MEDIO
3

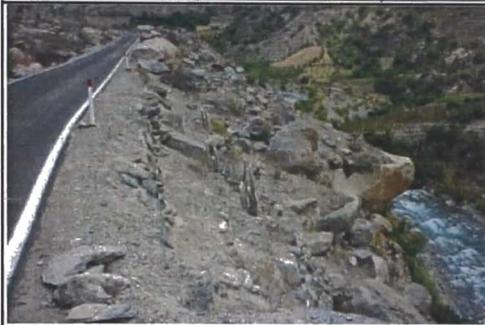
**FOTO N° 1:** DESLIZAMIENTO, de rocas ubicadas en el talud inferior, que ocasionan falta en la estructura de la vía.

NOMBRE	DESCRIPCIÓN	EFFECTOS DIRECTOS	EFFECTOS INDIRECTOS
1	DESLIZAMIENTO	Rocas en talud inferior propensas a deslizamiento ante un movimiento sísmico	Deslizamiento de plataforma a través del plano de falla	Interrupción y mayores costos en mantenimiento de la vía
2	DESLIZAMIENTO	Muro de roca, que ante lluvias se lavan los finos ocasionando deslizamiento	Deslizamiento de plataforma a través del plano de falla	Interrupción y mayores costos en mantenimiento de la vía
3

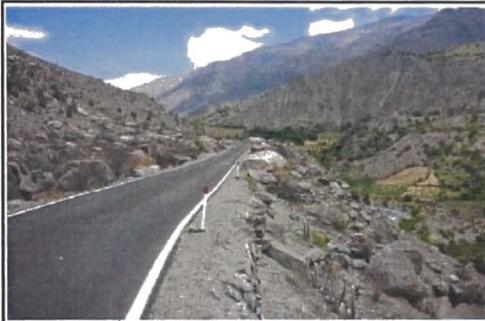
**FOTO N° 2:** DESLIZAMIENTO, al lavar los finos del muro de roca del talud inferior.

NOMBRE	EXPOSICIÓN	FRAGILIDAD	RESILIENCIA
1	CALZADA	La calzada se encuentra al apoyada sobre el muro de roca	Vía angosta con capa asf de 9mm, facilidad de daño y obstrucción	La vía está bajo constante mantenimiento por niveles de servicio
2	CALZADA	La calzada se encuentra adyacente al acantilado del talud inferior	Vía angosta con capa asf de 9mm, facilidad de daño y obstrucción	La vía está bajo constante mantenimiento por niveles de servicio
3

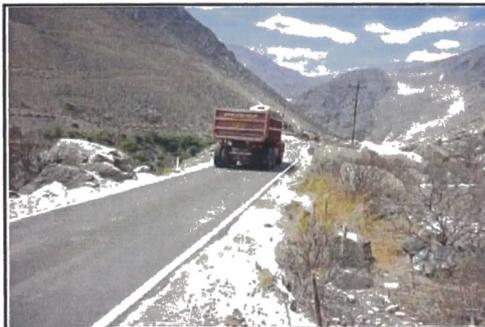
**FOTO N° 3:** GEOMETRÍA DE LA VÍA, calzada angosta, sin bermas ni cunetas.

DAÑO PRINCIPAL	GRADO DE AMENAZA	GRADO DE VULNERABILIDAD	NIVEL DE RIESGO
1	CALZADA	ALTA	ALTA	ALTO
2	CALZADA	ALTA	ALTA	ALTO
3

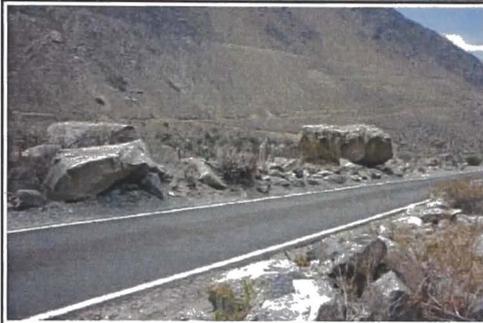
**FOTO N° 1: DESLIZAMIENTO, rocas al costado de la vía depositados por posibles derrumbes anteriores.**

NOMBRE	DESCRIPCIÓN	EFFECTOS DIRECTOS	EFFECTOS INDIRECTOS
1	DESLIZAMIENTOS	Se ubican rocas de variada dimensión en el talud superior	Interrupción de la vía y daño de la carpeta asfáltica por derrumbes	Mayores costos en mantenimiento de la vía
2	DESLIZAMIENTOS	Rocas fracturadas ubicadas en las partes altas	Interrupción de la vía y daño de la carpeta asfáltica por derrumbes	Mayores costos en mantenimiento de la vía
3

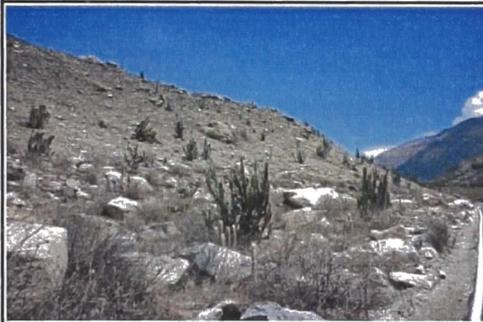
**FOTO N° 2: DESLIZAMIENTO, rocas en las partes altas del cerro.**

NOMBRE	EXPOSICIÓN	FRAGILIDAD	RESILIENCIA
1	CALZADA	La calzada se encuentra al pie del talud del cerro	La capa asfáltica tiene 9 mm de espesor y es fácilmente erosionable	La vía está bajo constante mantenimiento por niveles de servicio
2	CALZADA	La calzada se encuentra al pie del talud del cerro	Vía angosta con capa así de 9mm, facilidad de daño y obstrucción	La vía está bajo constante mantenimiento por niveles de servicio
3

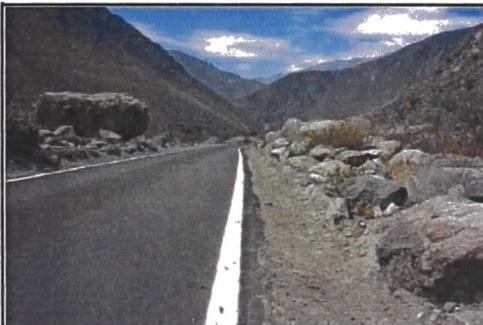
**FOTO N° 3: GEOMETRÍA DE LA VÍA, calzada angosta, sin bermas ni cunetas.**

DAÑO PRINCIPAL	GRADO DE AMENAZA	GRADO DE VULNERABILIDAD	NIVEL DE RIESGO
1	CALZADA	MEDIO	ALTA	ALTO
2	CALZADA	MEDIO	ALTA	ALTO
3

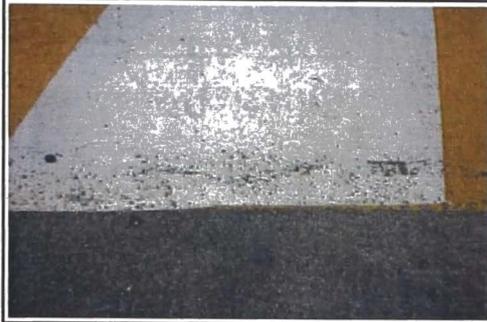
FOTO N° 1: DETERIORO DE CALZADA por acumulación de polvo y arena sobre la calzada.

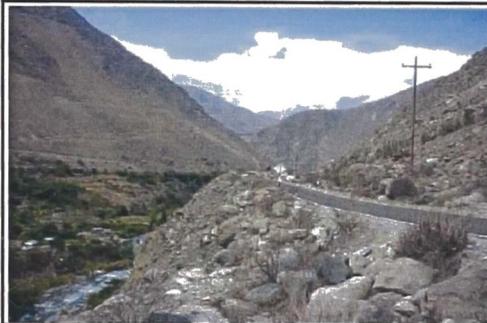
FOTO N° 2: DESLIZAMIENTO, del talud inferior de la vía ante un movimiento sísmico.

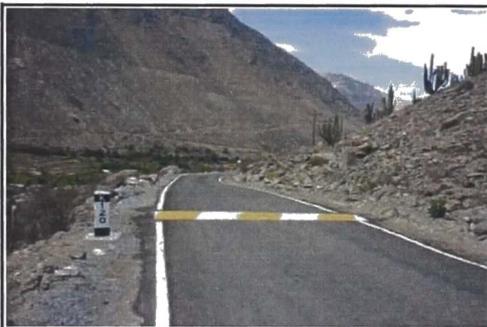
FOTO N° 3: GEOMETRÍA DE LA VÍA, calzada angosta, sin bermes ni cunetas.
