**UNIVERSIDAD NACIONAL DE INGENIERÍA
FACULTAD DE INGENIERIA CIVIL**

**EVALUACIÓN DE LA VULNERABILIDAD SÍSMICA DE LA
BIBLIOTECA DE LA UNIVERSIDAD NACIONAL AGRARIA
LA MOLINA**

TESIS

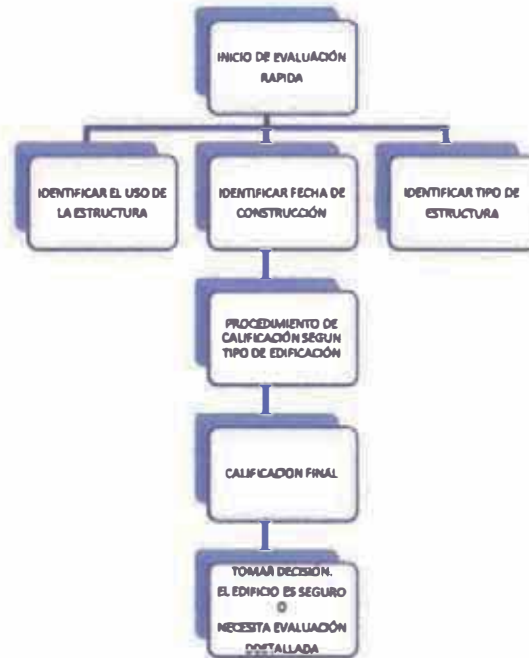
La Figura 1.1 muestra el proceso general del ATC-21.

Figura N° 1.1.- Proceso General del ATC-21.

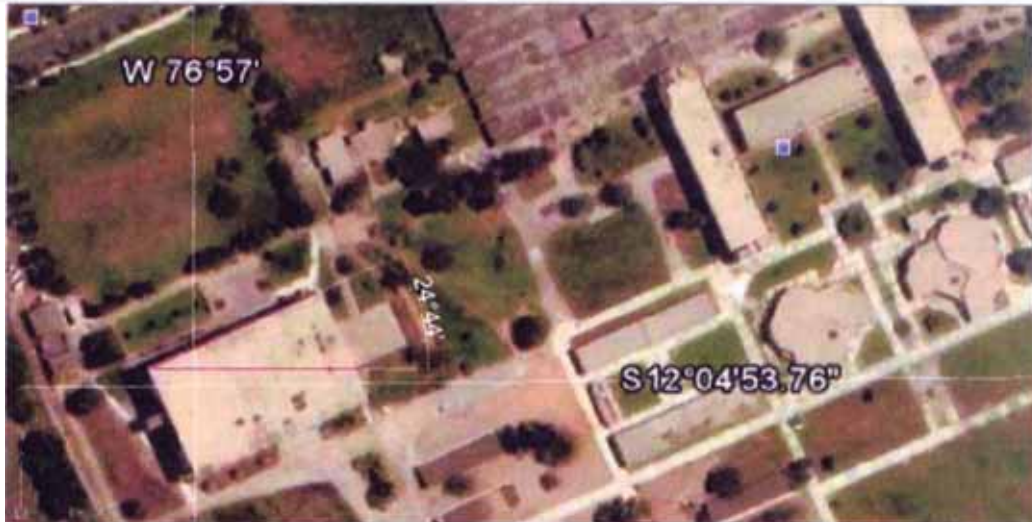
Figura N° 2.1.- Ubicación de la Biblioteca.

La Biblioteca se encuentra dentro del campus de la Universidad Nacional Agraria La Molina, se encuentra en las coordenadas geográficas $S12^{\circ}04'53.76''$ Y $W76^{\circ}57'$ con una orientación de $25^{\circ}44'$ del eje transversal respecto al eje NS geográfico (figura 2.1).

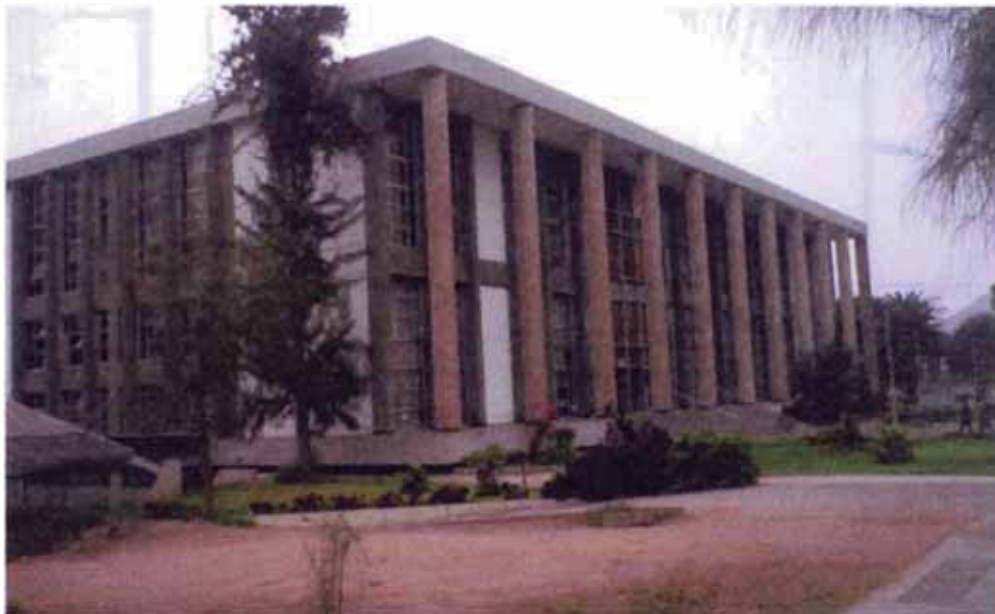
Figura N° 2.2.- Vista de la estructura estudiada.

La Biblioteca (figura 2.2) consta de 4 pisos de 3.6m de altura y un semisótano de 3.2m de altura ubicado solo en un sector, como se muestra en la figura 2.3.

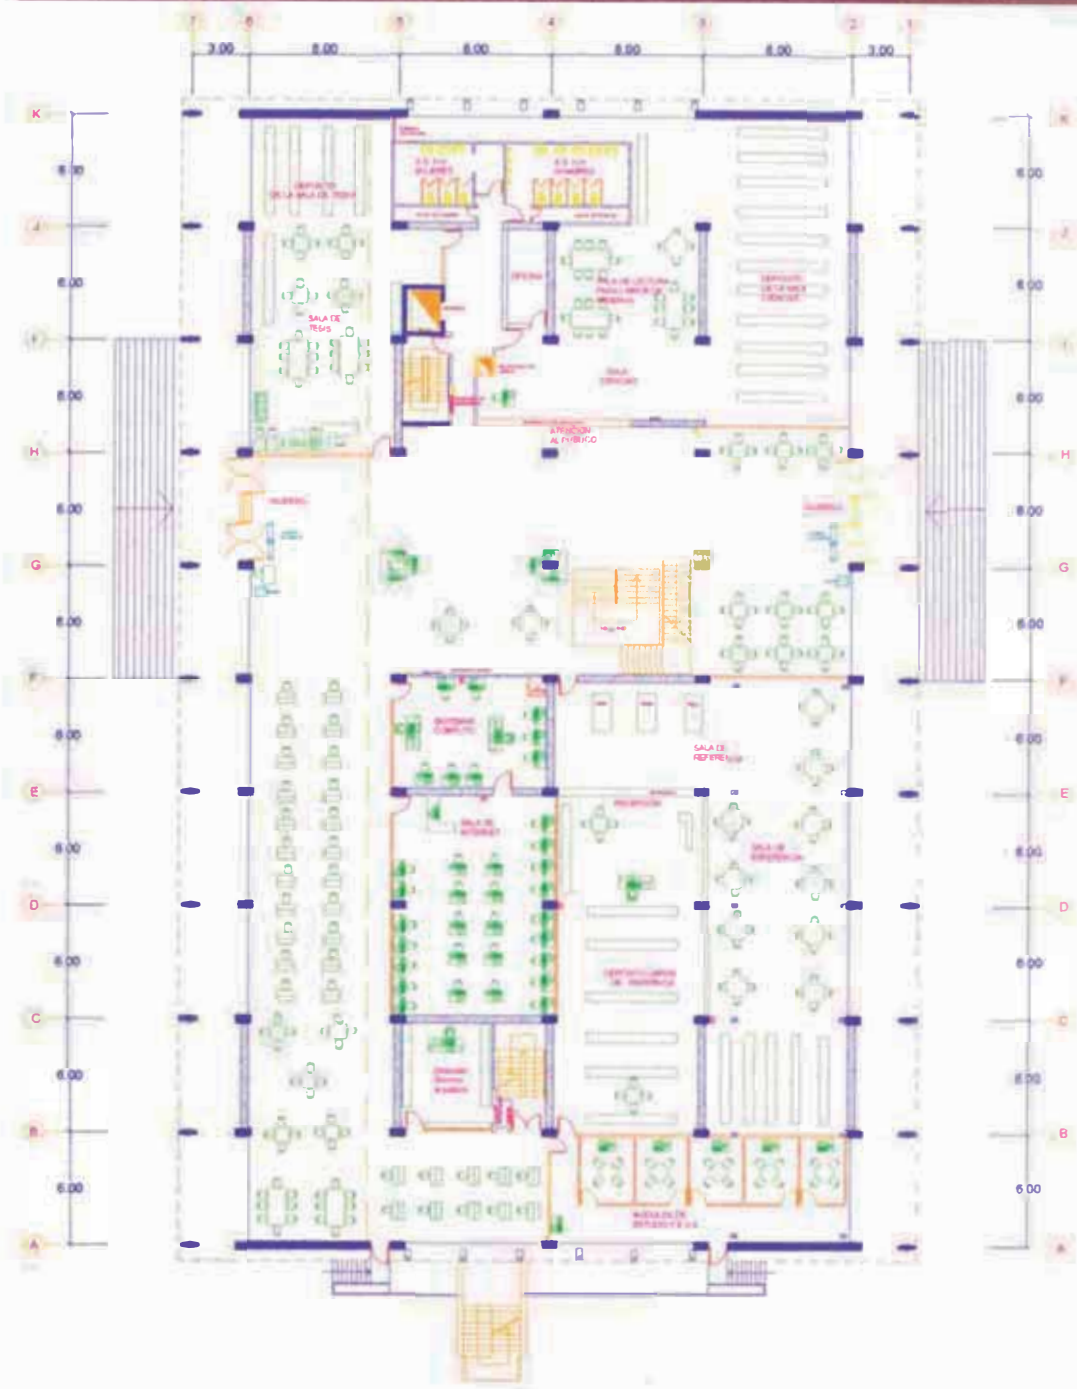
Figura N° 2.4.- Vista en planta del primer piso

En la figura 2.7 se pueden notar la distribución arquitectónica en el cuarto piso. Los depósitos de libros se encuentran en los pisos 1, 2 y 3 (ver figuras 2.3 a 2.7). En el primer piso gran parte de los estantes de libros se encuentran sobre el techo del semisótano, que no abarca toda el área de la Biblioteca y otra parte de estantes se encuentra en el área el cual el piso es una losa maciza la cual se apoya sobre terreno rellenado. En el segundo piso la distribución de estantes de libros es similar a la del primer piso, mientras que en el tercer piso los estantes de libros se encuentran en el lado derecho.

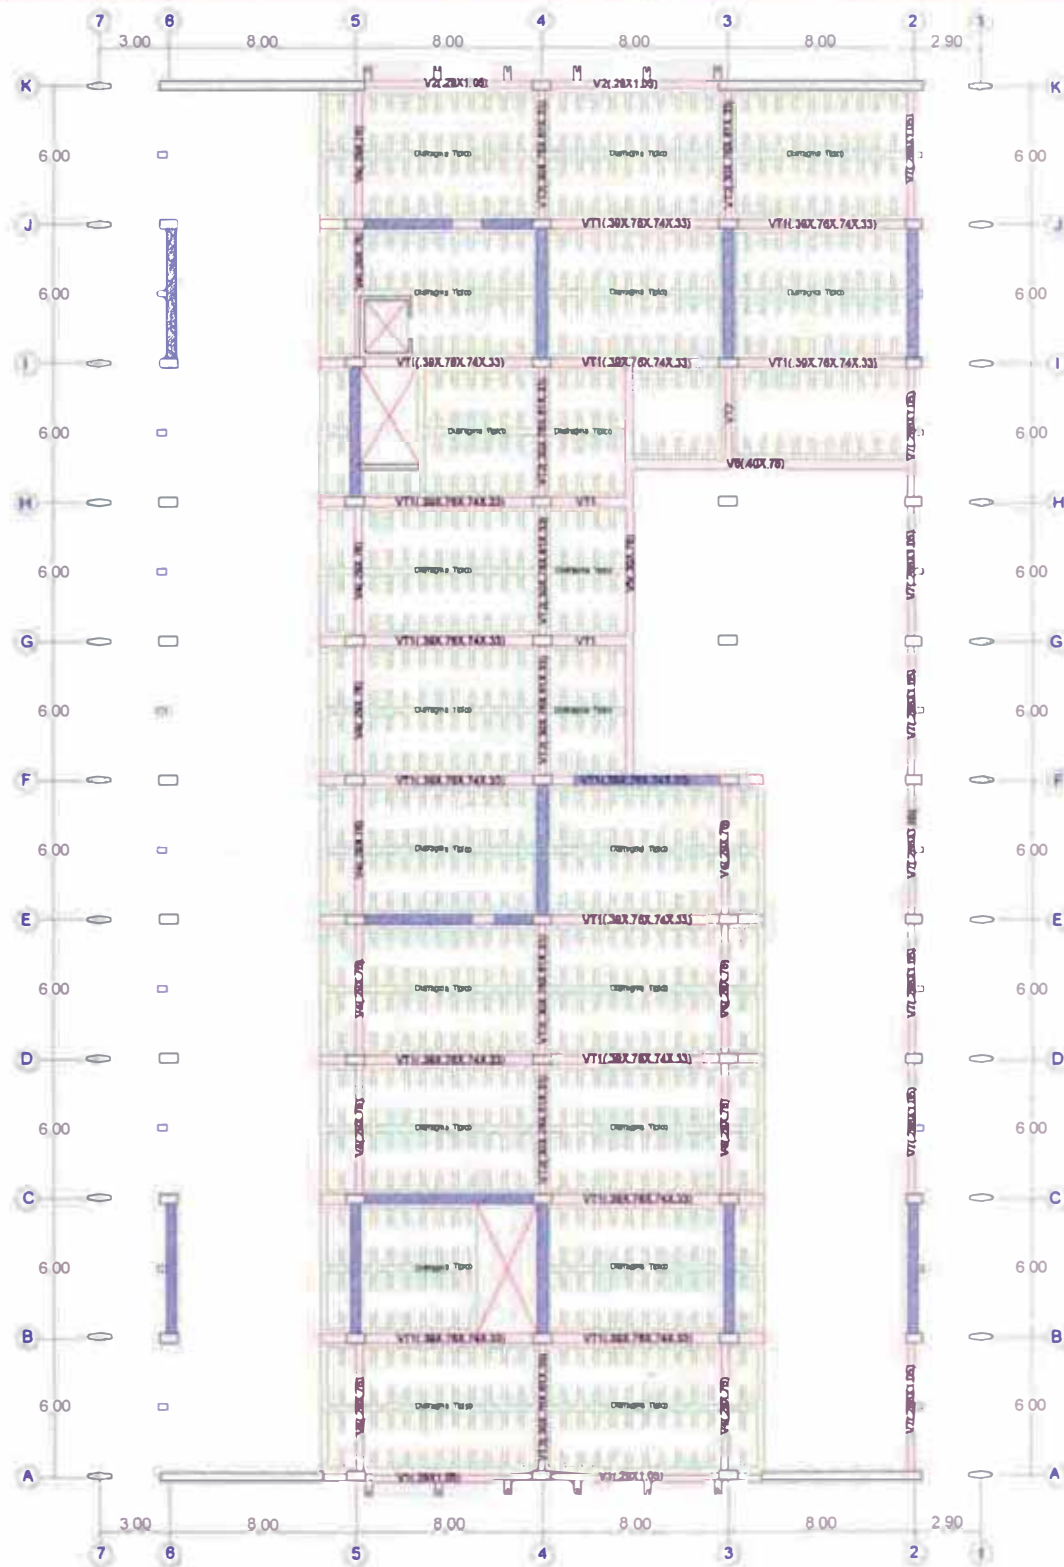
Figura N° 2.9.- Vista en planta de losa de techo del segundo piso (primer mezanine).

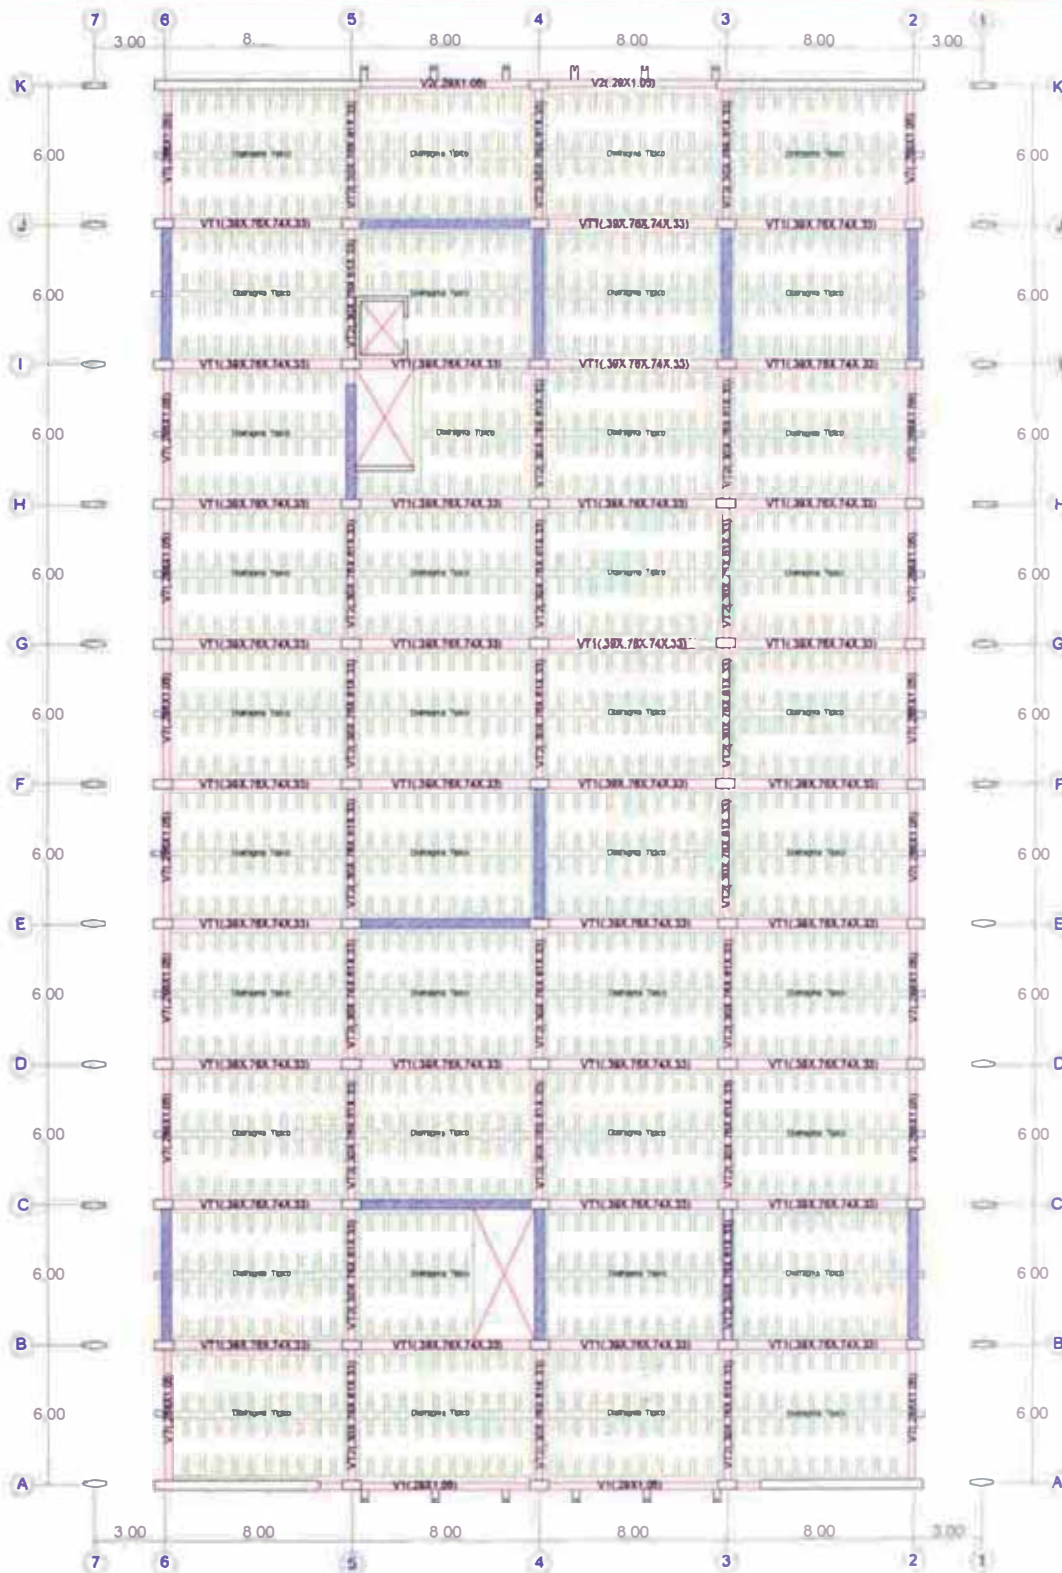
Figura N° 2.10.- Vista en planta de losa de techo del tercer piso.

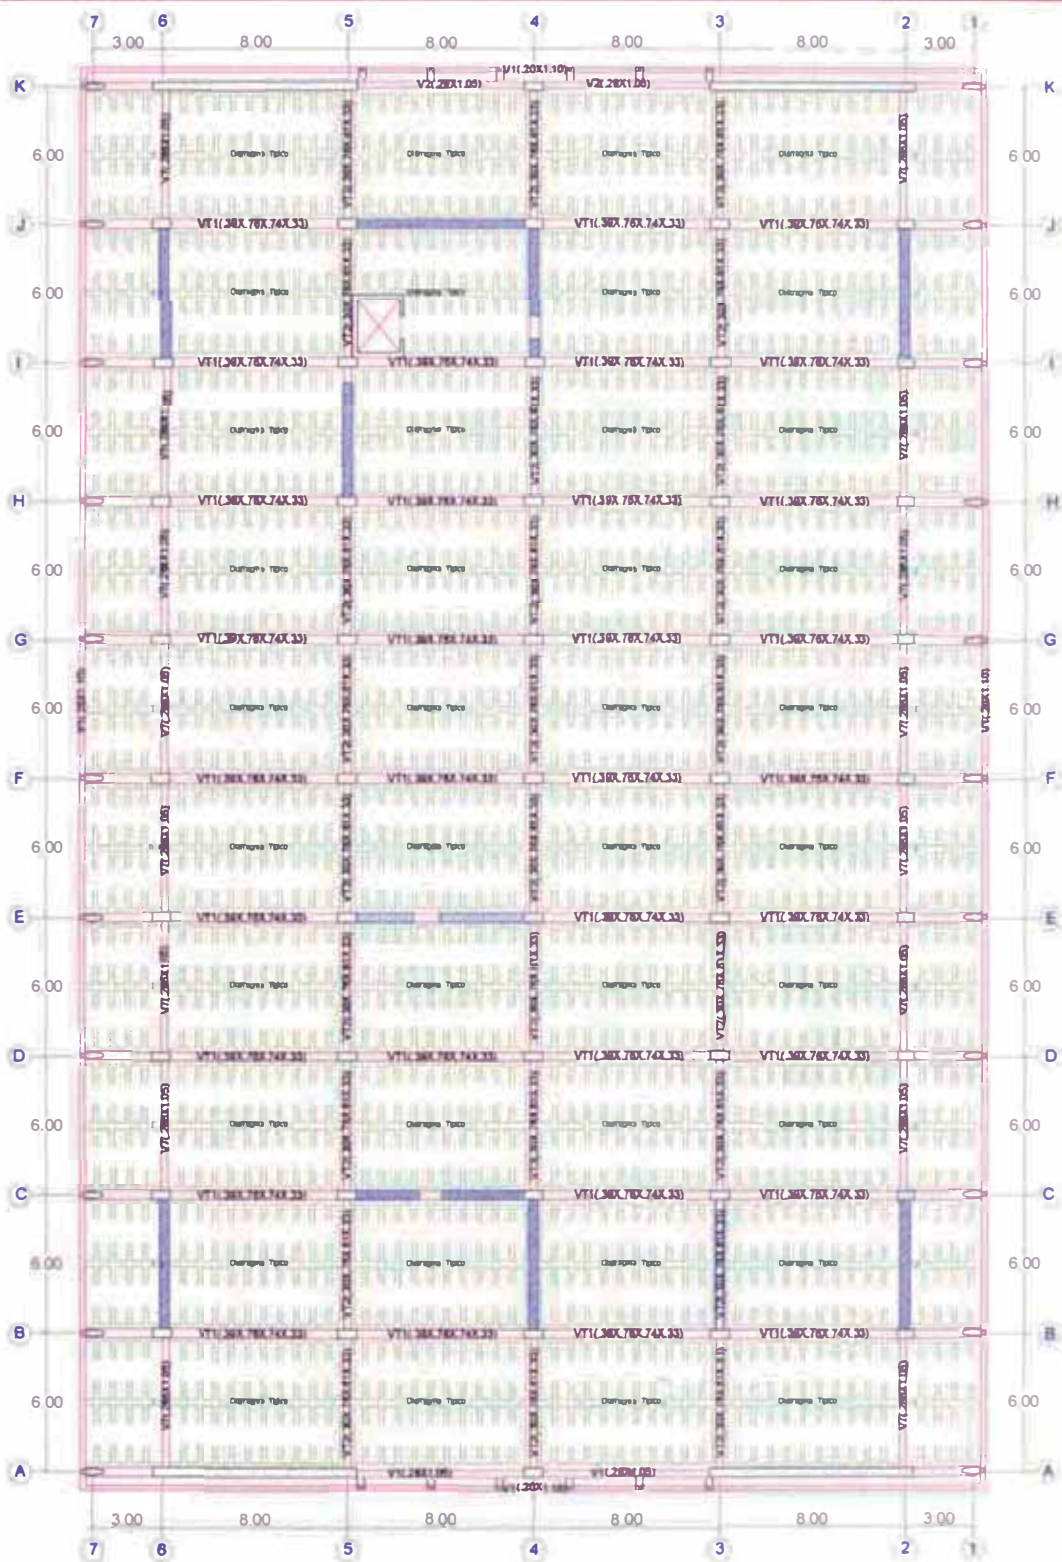
Figura N° 2.12.- Vista en planta de losa de la azotea.

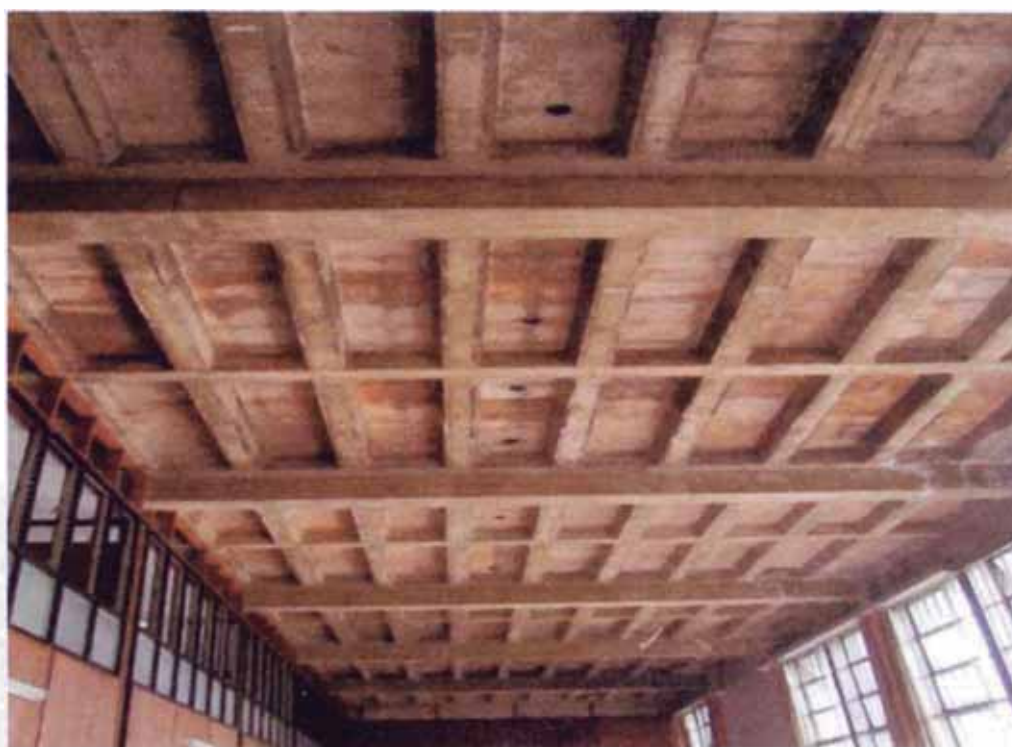
Figura N° 2.14.- Vista del sistema típica de techo en todos los niveles.

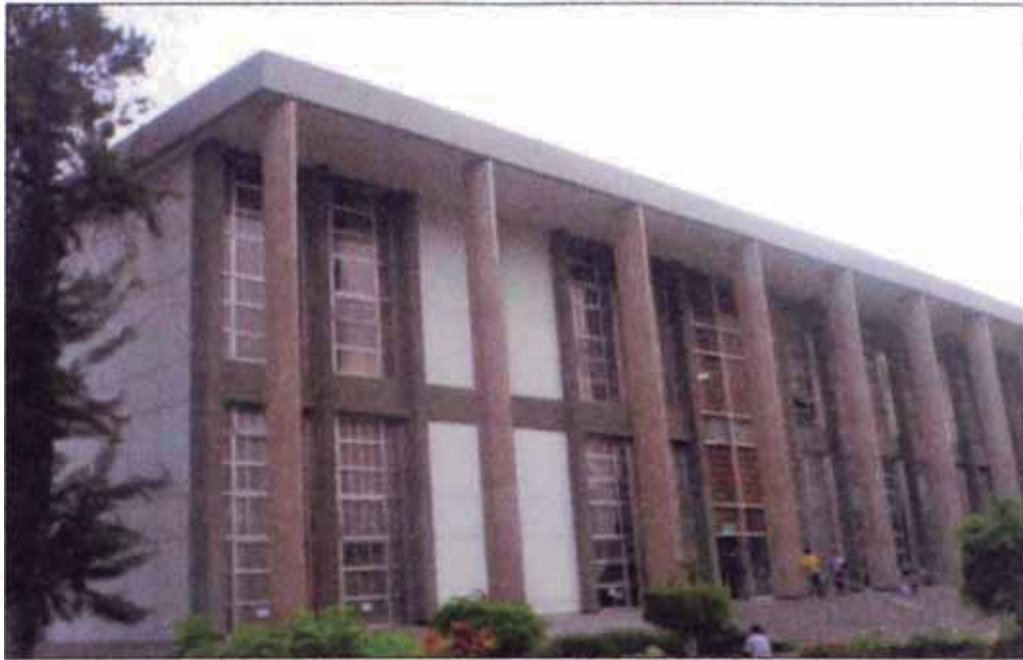
Figura N° 2.15.- Vista frontal de la Biblioteca (doble altura).

- La parte exterior del eje longitudinal (entrada principal) es de doble altura, como se muestra en la figura 2.15, mientras que la parte posterior (entrada secundaria) es de doble altura solo entre el tercer piso y la azotea (figura 2.16). En el cuadro 2.1 se resumen las secciones de viga para diferentes niveles.

- Es importante señalar que la Biblioteca posee columnetas de 25x40cm (en los ejes longitudinales exteriores) y 25x50cm (lados transversales exteriores) que nacen del primer piso y van hasta la azotea (figuras 2.15 y 2.16) espaciadas a 6m (a la mitad entre columnas).
- Existen columnetas con sección en forma de hexágono irregular de 1.00m de peralte y ancho variable de 0.30m (parte interna) a 0.15m (extremos) que nacen del primer piso y van directamente a la azotea. Estas se ubican solo en los ejes longitudinales exteriores (ver figuras 2.15 y 2.16) y están espaciadas a 6m.
- En el lado transversal exterior ubicado hacia el lado Oeste existe una escalera que va desde el primer piso hasta el tercer piso, tal como se muestra en la figura 2.17.

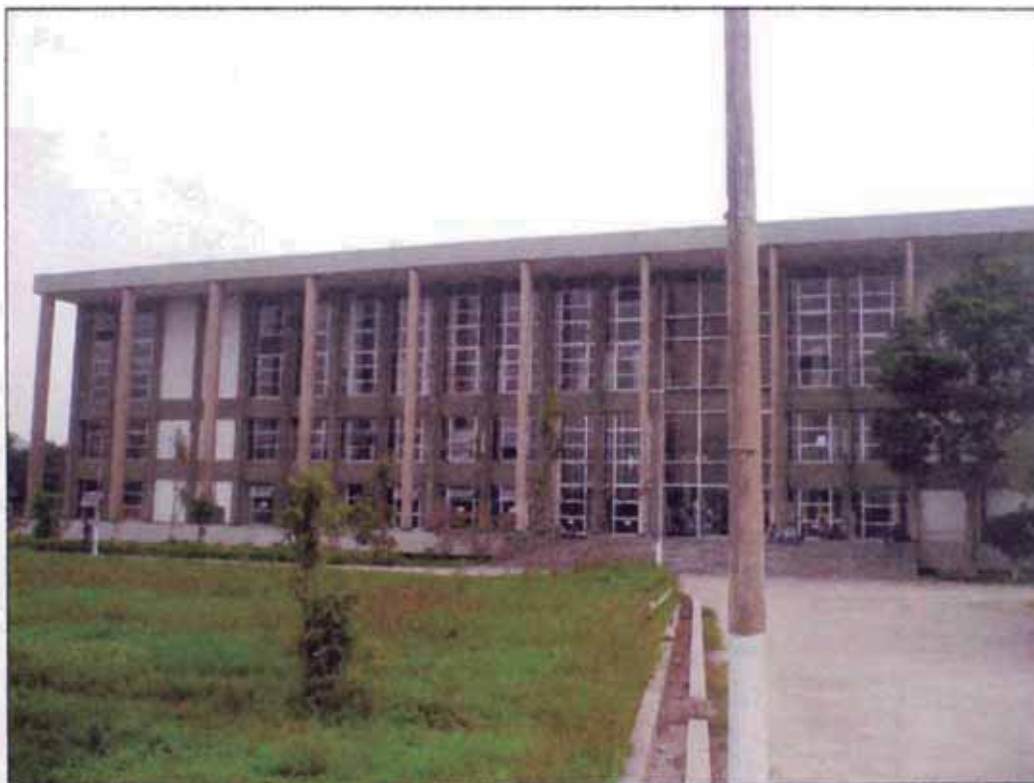
Figura N° 2.16.- Vista posterior de Biblioteca.

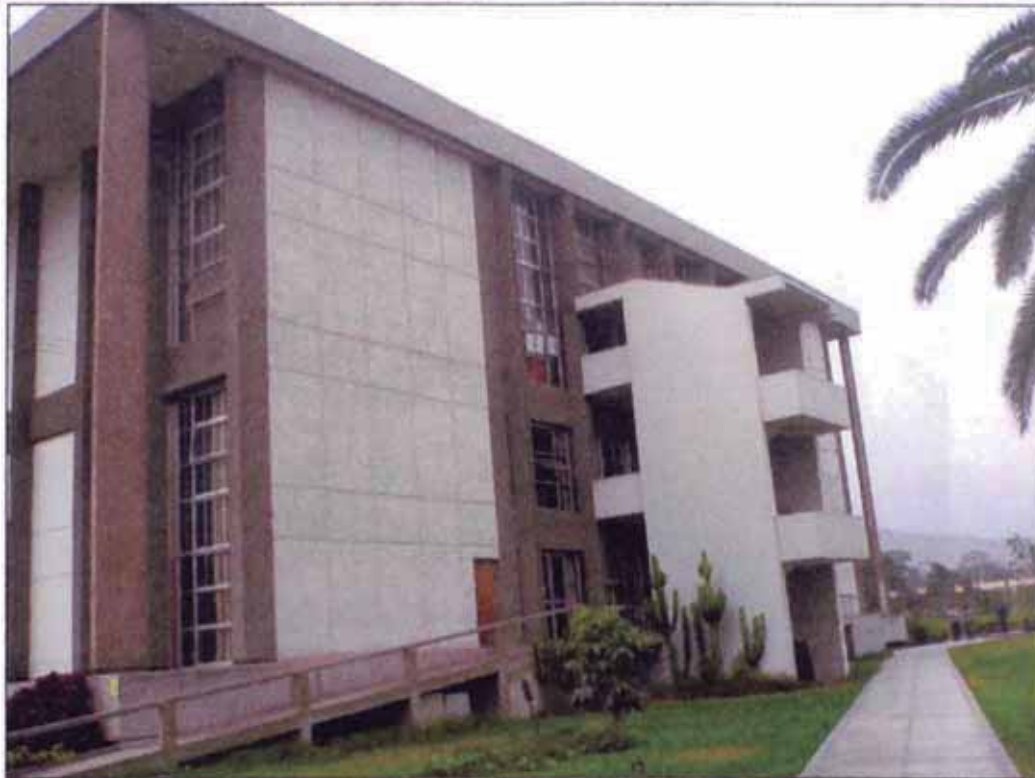
Figura N° 2.17.- Vista lado lateral transversal de la Biblioteca (lado Oeste).

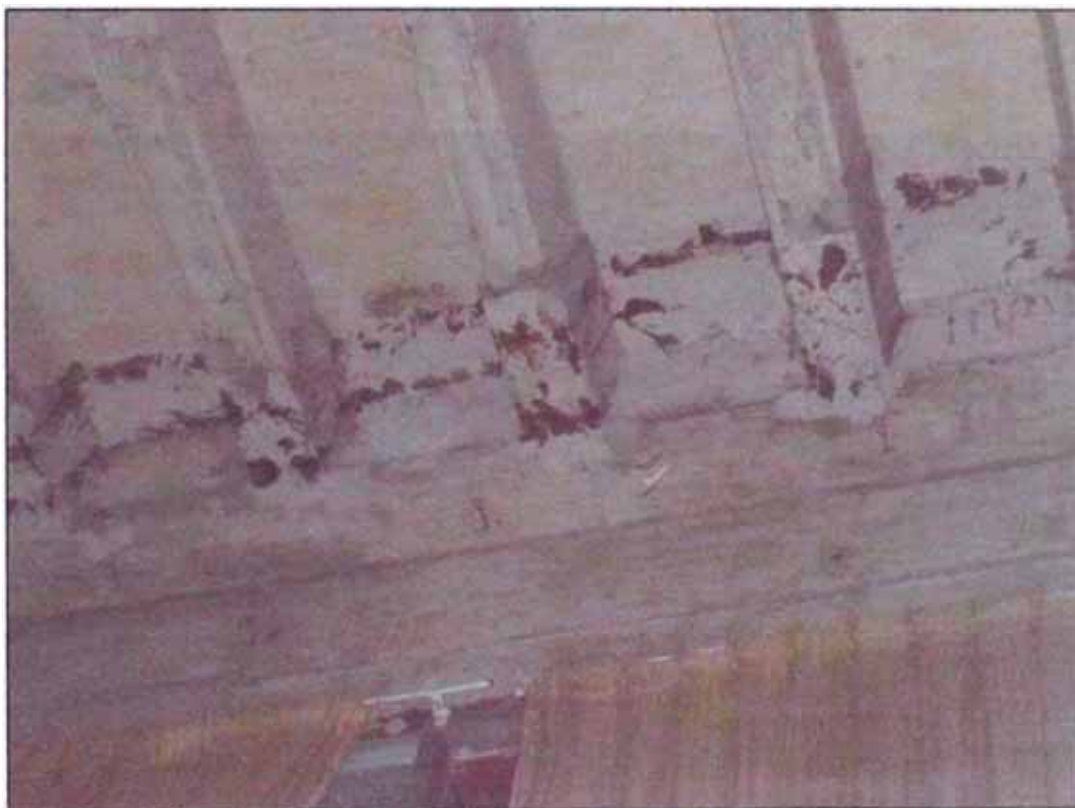
- *Sismo de Lima del 17 de octubre de 1966*, de magnitud 7.7Ms, En la estructura se presentaron daños estructurales importantes en las columnas, vigas y en los extremos de la losa nervada de la azotea (figura 2.18), la cual tuvo que ser reparada cambiándose el concreto agrietado con un nuevo vaciado. Estos daños evidenciaron que el sistema estructural no era el adecuado frente a sismos importantes; es por tal motivo que se optó en reforzar algunos pórticos principales con arriostres

Figura N° 2.18.- Vista de lado lateral transversal – Reparación de la losa nervada.

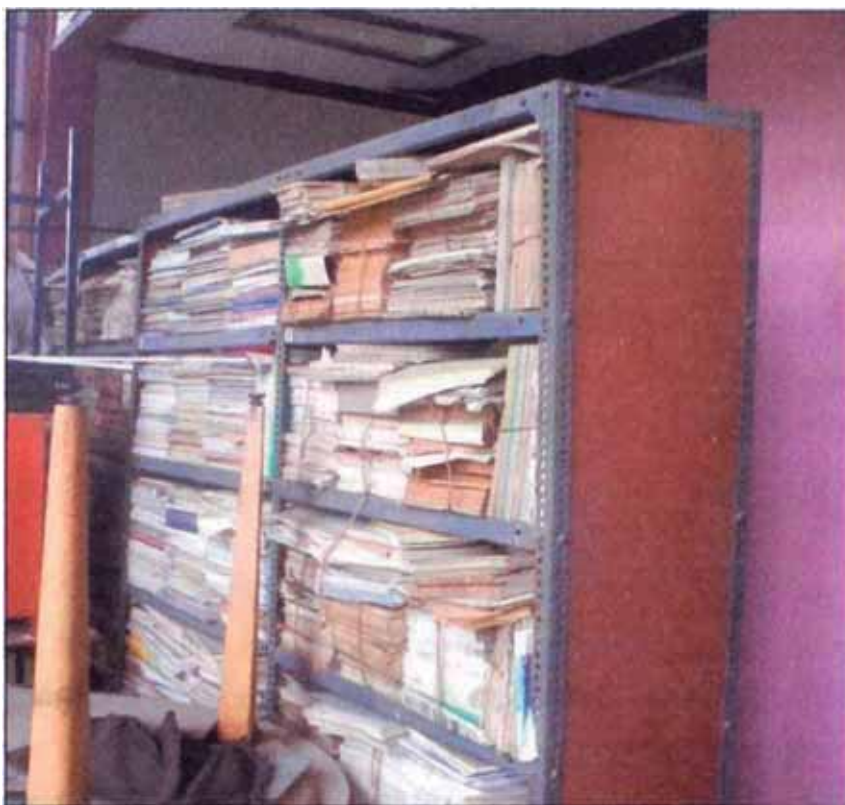
Figura N° 2.19.- Estante típico de sala de Biblioteca.

En los diferentes niveles de la Biblioteca los estantes soportan cargas muy diversas, pero realizando un muestreo de éstas es posible hallar un peso promedio de los estantes (figura 2.19) dentro de una determinada área. La estrategia de medición fue la de escoger estantes representativos, los cuales están compuestos por 80 bloques de libros (figura 2.20). En el Cuadro 2.2 se muestran los resultados de esta medición.

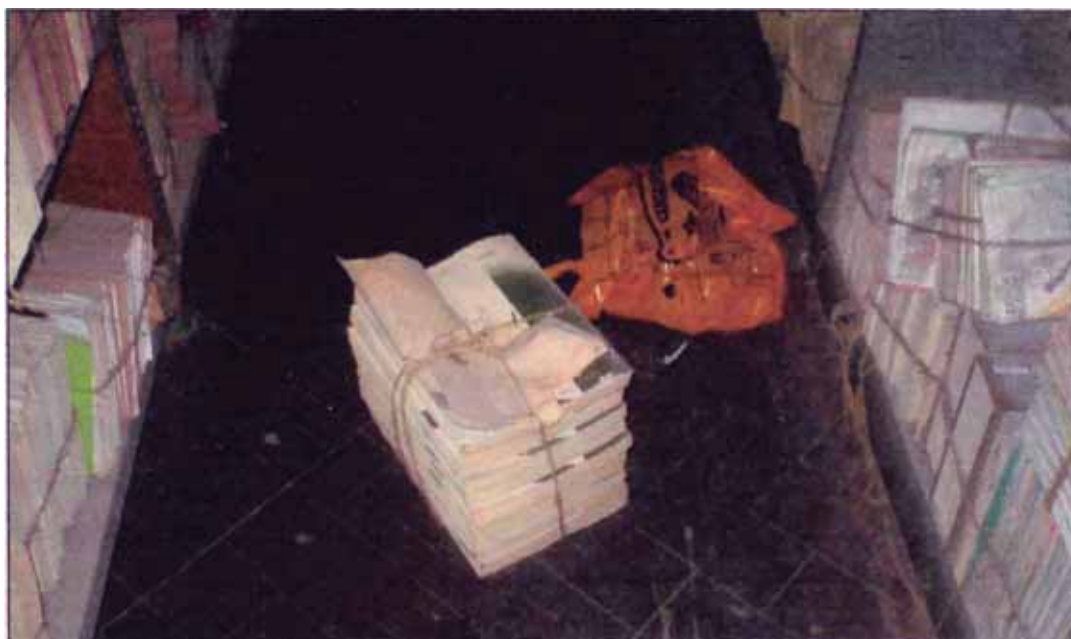
Figura N° 2.20.- Vista de bloques de libros.

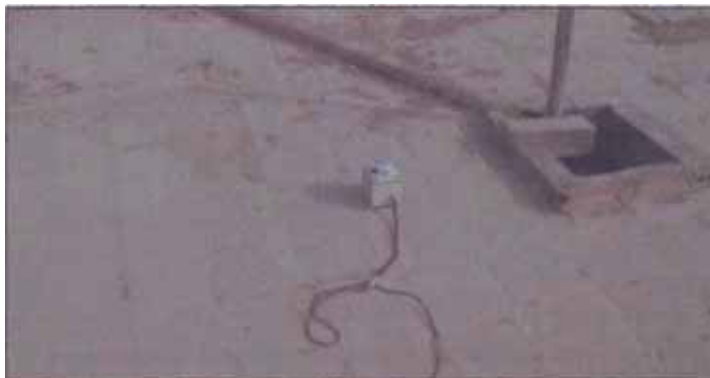
Figura N° 3.1.- Vista del sensor ubicado en el centro geométrico de la azotea (equipo del CISMID).

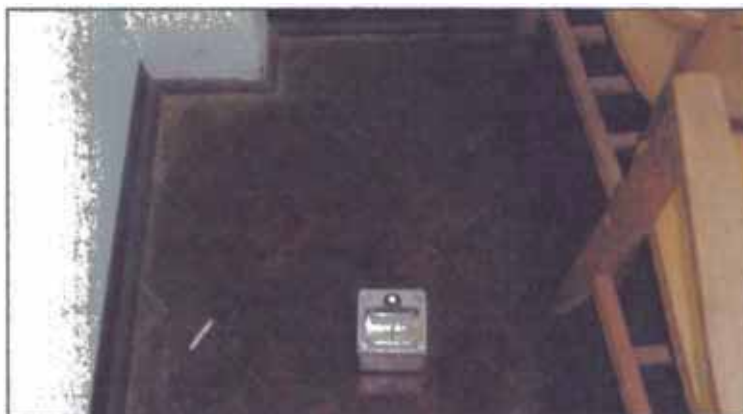
Figura N° 3.2.- Vista del sensor ubicado en el centro geométrico del cuarto piso (equipo del CISMID).

El equipo de medición de vibraciones ambientales del CISMID consta de dos sensores (uno se ubicó en la azotea, figura 3.1, y el otro en el cuarto piso figura 3.2) y una computadora portátil (figura 3.3) para adquirir los datos. Las señales se pueden ver en tiempo real.

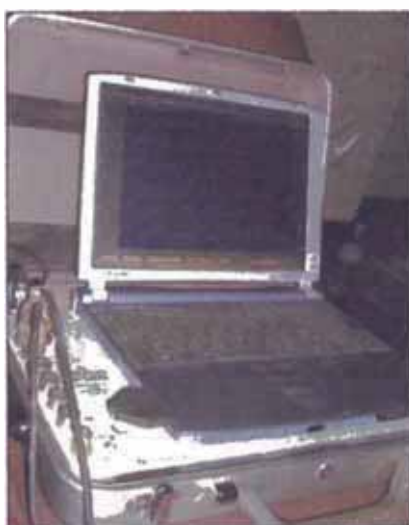
Figura N° 3.3.- Vista de la computadora portátil (equipo del CISMID).

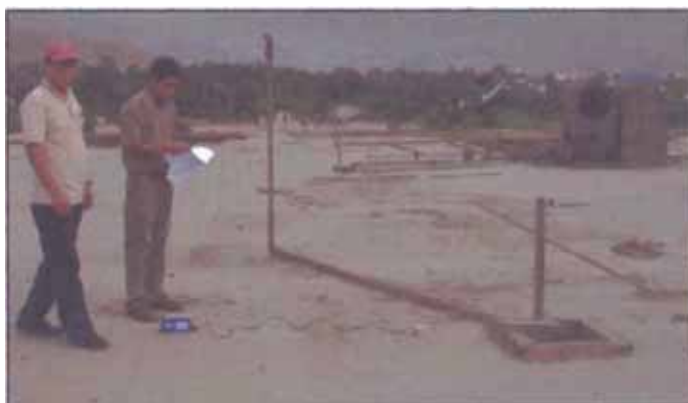
Figura N° 3.9.- Vista de la medición de vibraciones ambientales en la azotea de la Biblioteca (equipo de IGR).

El equipo de medición de vibraciones ambientales de IGR consta de un sensor y un equipo registrador de señales (figuras 3.9 y 3.10) que posteriormente son transferidas a una computadora.

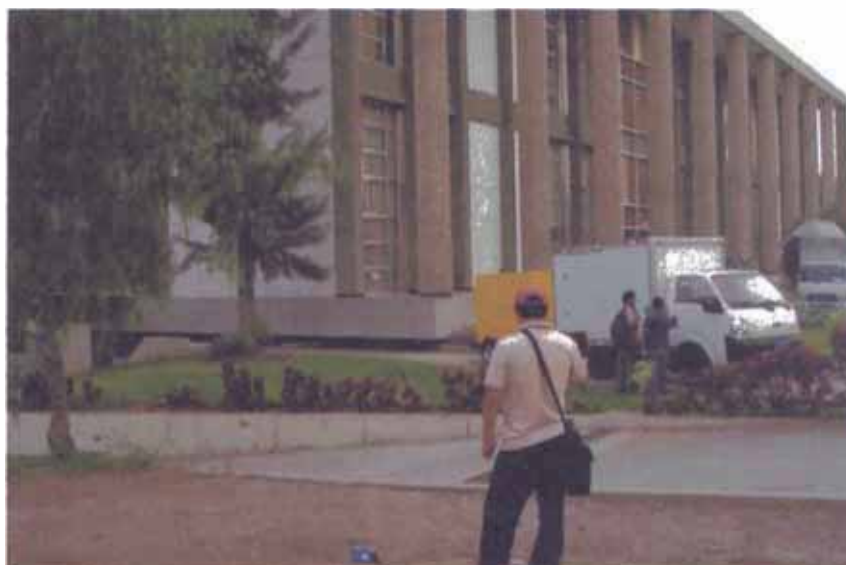
Figura N° 3.10.- Vista de la medición de vibraciones ambientales en suelo de la Biblioteca (equipo de IGR).

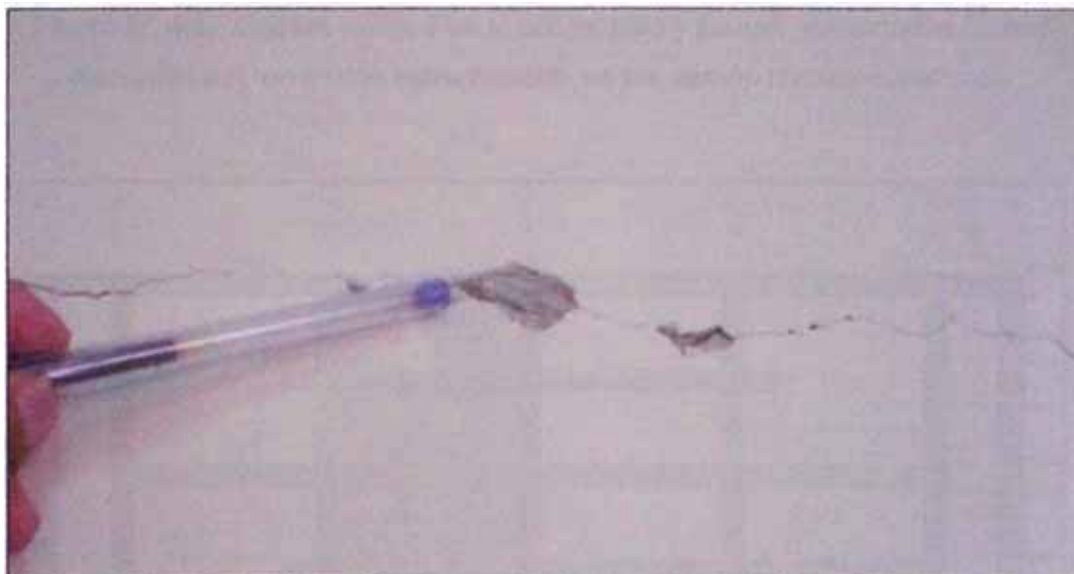
Los daños visibles y muy repetitivos se dan en los muros estructurales agregados a la Biblioteca como reforzamiento. En todos los niveles tienen fisuras horizontales (figuras 4.2 y 4.3) a media altura aproximadamente. Verificando y picando en estas zonas (figura 4.4) se concluye que la línea horizontal es la junta de construcción del muro estructural; estas fisuras posiblemente sean por un efecto de flexión fuera del plano.

Figura N° 4.3.- Fisura horizontal en muro estructural.

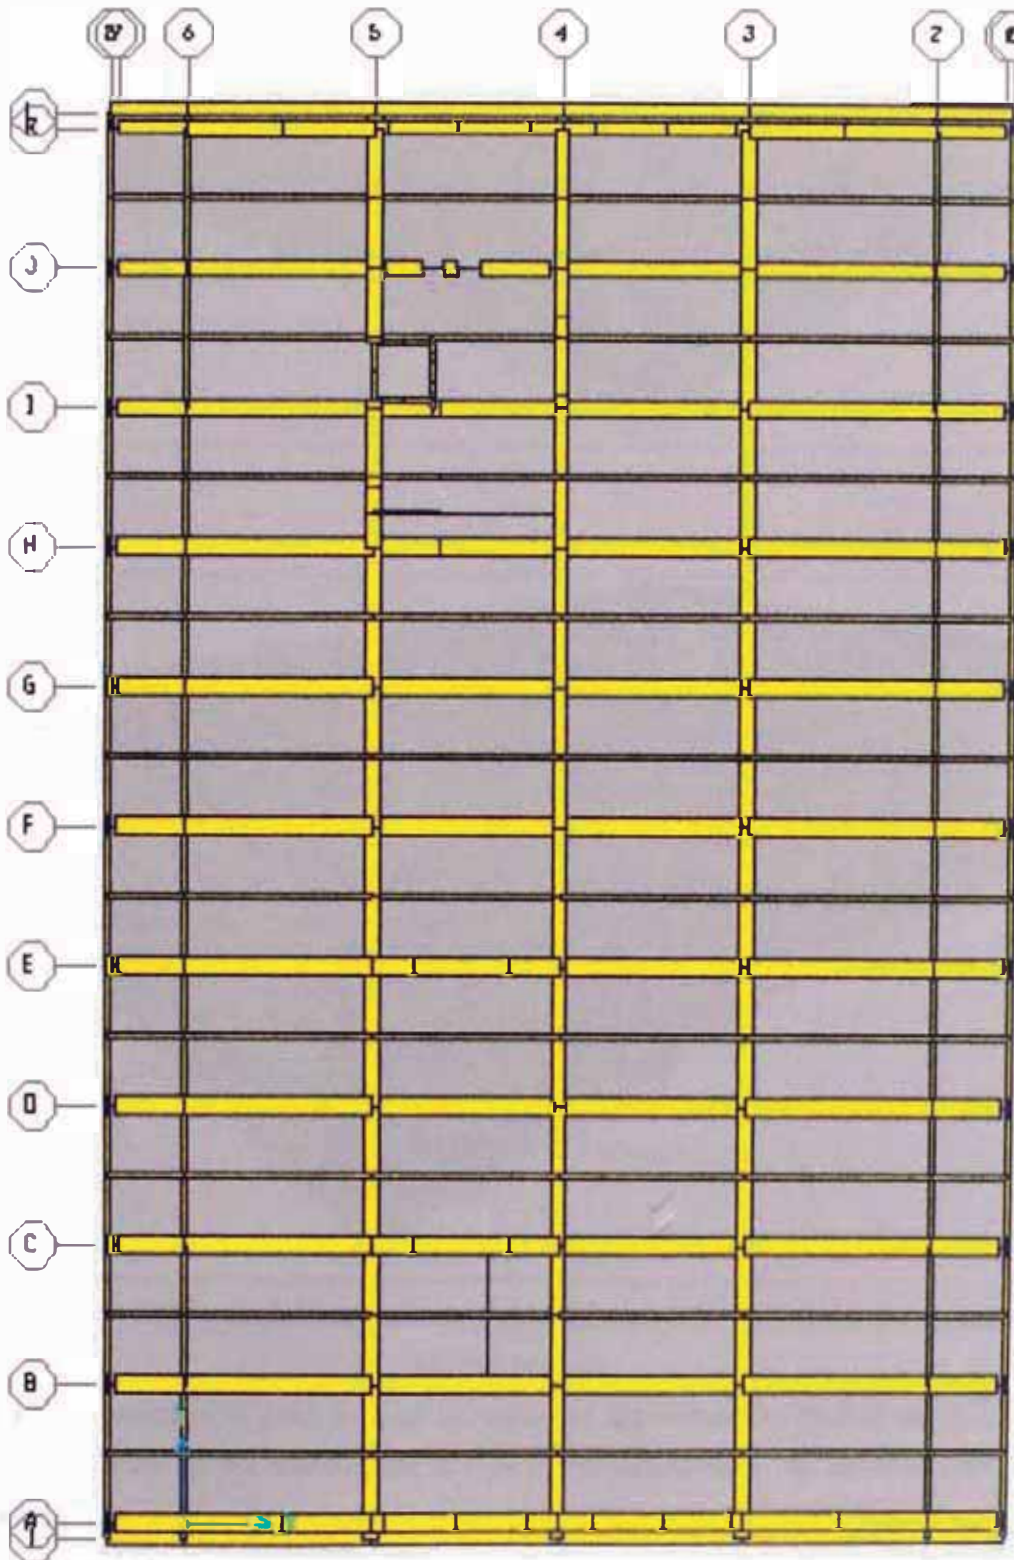
Figura N° 7.9.- Modelo estructural de la edificación en SAP2000 (vista en Planta).

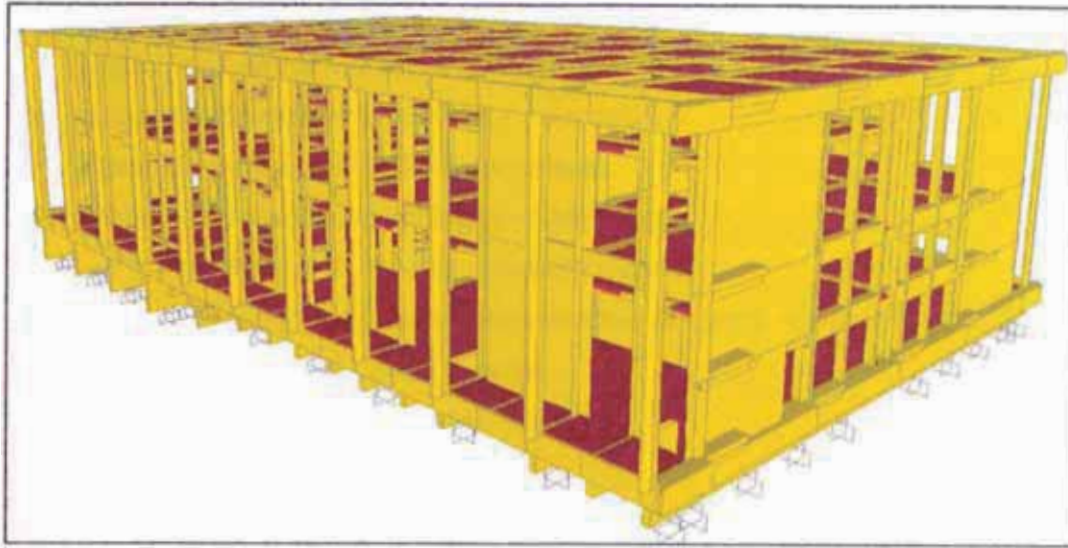
Figura N° 7.10.- Modelo estructural de la edificación en SAP2000 (perspectiva tridimensional)

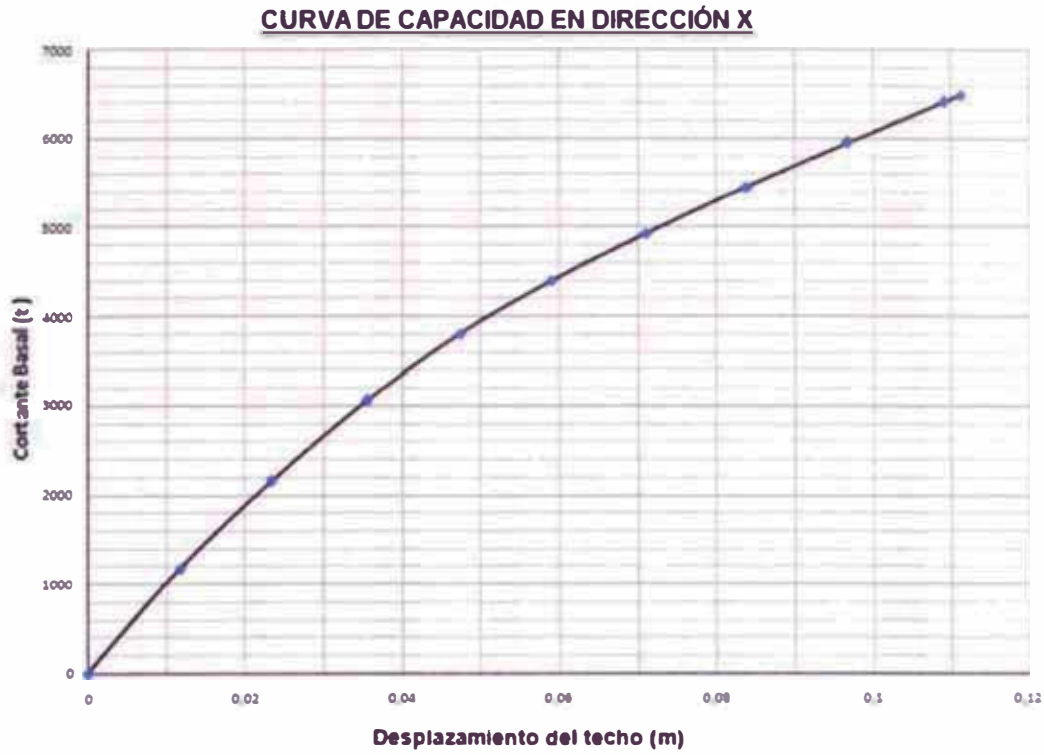
Del análisis se obtiene la curva capacidad para el eje transversal X, como se muestra en la figura 7.11.

Figura N° 7.11.- Curva de capacidad en dirección X

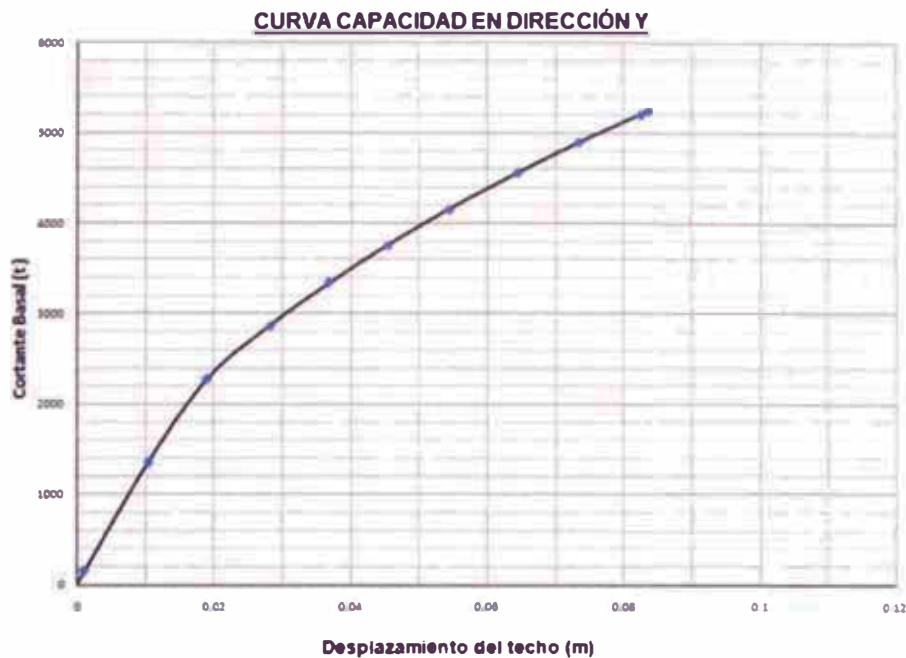
Del análisis se obtiene la curva capacidad para el eje longitudinal Y, como se muestra en la figura 7.12.

Figura N° 7.12.- Curva de capacidad del eje Y (eje longitudinal)

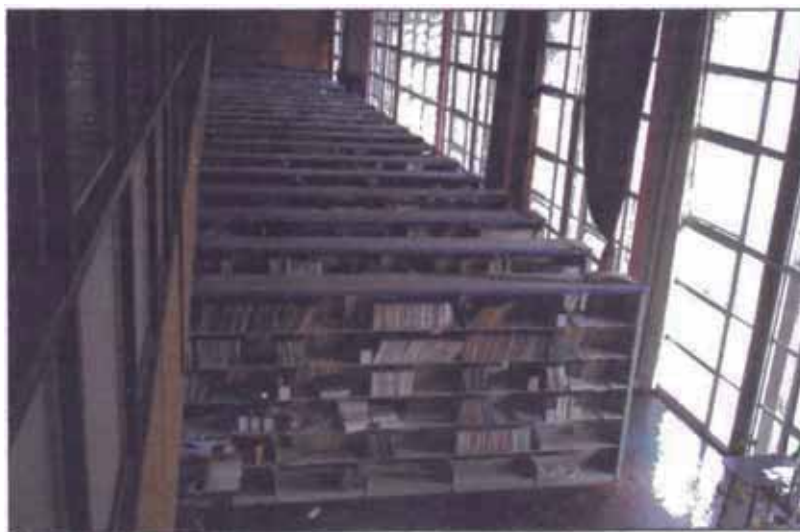
Figura N° 8.9.- Vista de los estantes de la Biblioteca en el tercer piso.

La Biblioteca posee un gran número de estantes altos que contienen libros, con la posibilidad de ocasionar daños a personas si ocurriera un sismo estando la Biblioteca en pleno funcionamiento. Por lo que se establecerá un valor mínimo de aceleración para que los estantes puedan moverse sobre el piso y luego se comparará con las aceleraciones que se registraron en los diferentes pisos de la Biblioteca durante el sismo del 2007.

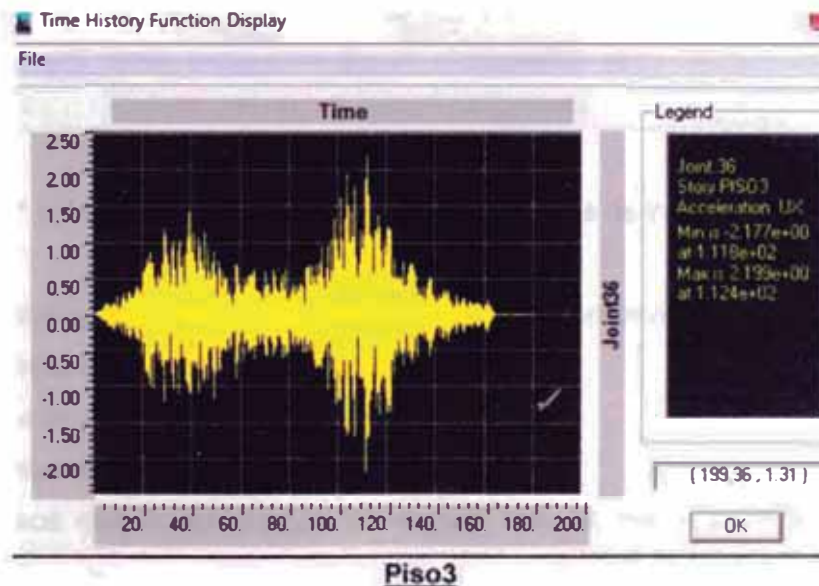
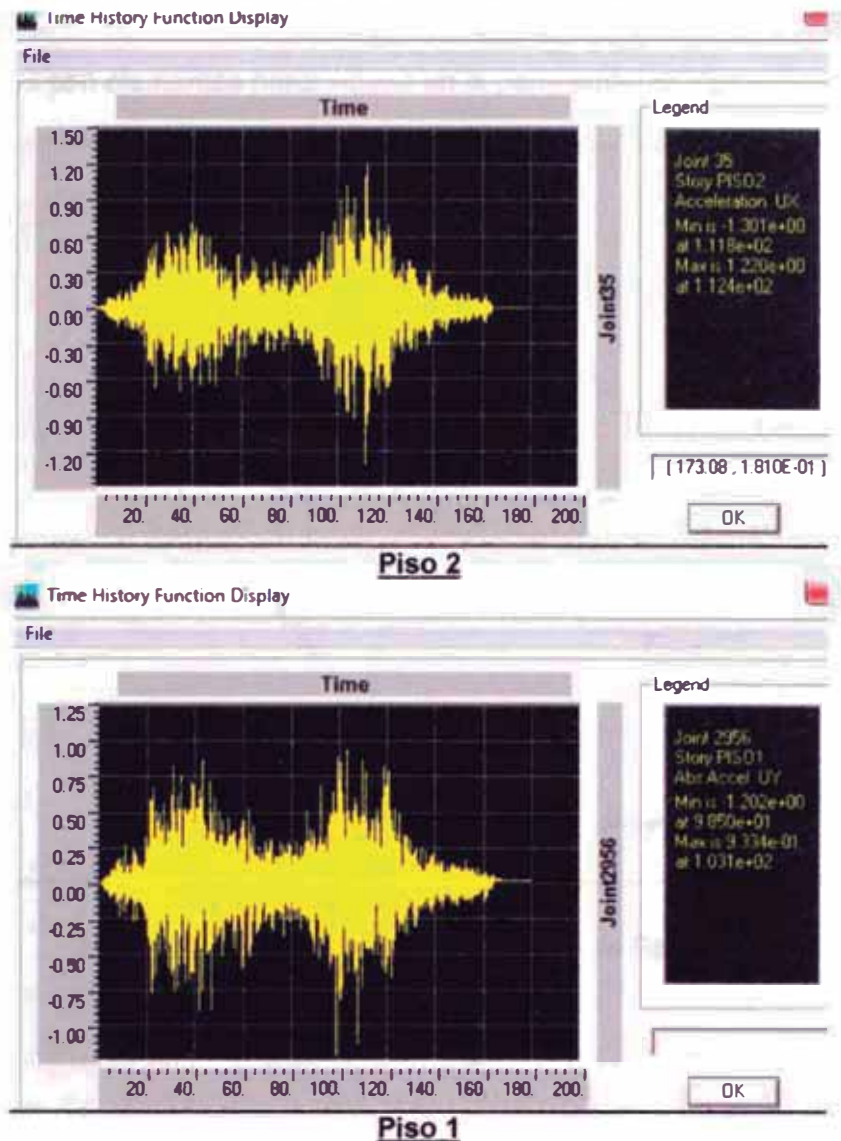
Del análisis tiempo historia para la función del sismo del 2007, se obtiene el acelerograma de un punto que es correspondiente al tercer piso:

Figura N° 8.10.- Acelerogramas de diferentes pisos de importancia debidos al sismo del 2007
