**UNIVERSIDAD NACIONAL DE INGENIERIA**

**RESTAURACIÓN DEL ÁREA DE DISPOSICIÓN FINAL DE  
LOS CORTES DE PERFORACIÓN DE LOS POZOS SAN  
MARTÍN 1001, 1002, 1003, 1004. LOTE 88 PROYECTO  
CAMISEA**

**TESIS**

**MINERÍA Y MEDIO AMBIENTE**

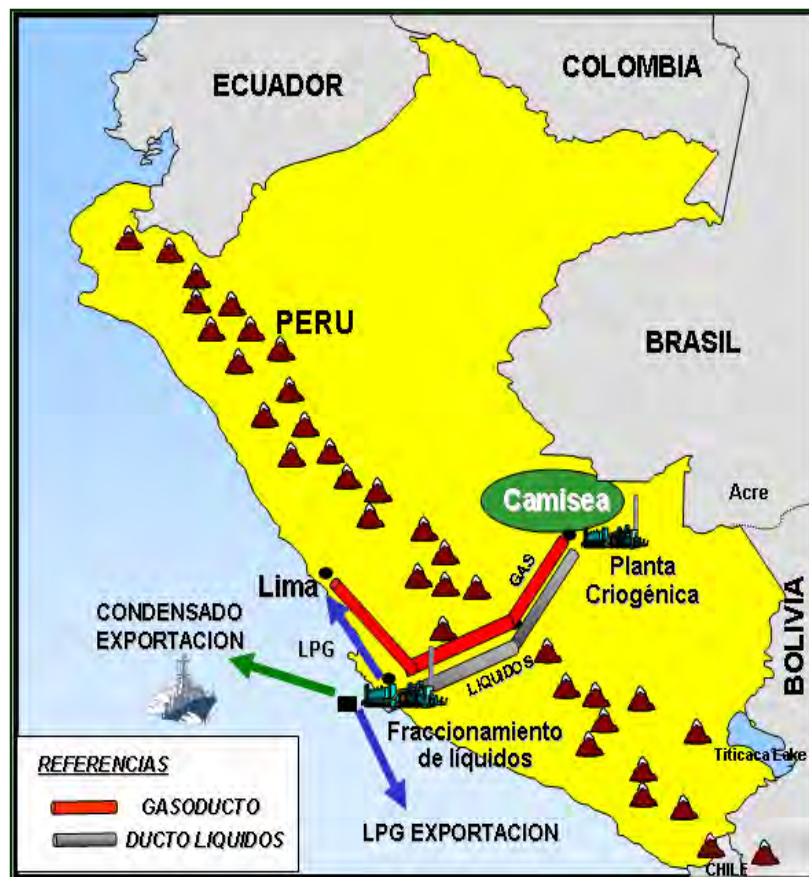
**Figura Nº 2 Extracción – Transporte – Distribución.**

EXTRACCION	TRANSPORTE	DISTRIBUCIÓN.
Campos de gas en Camisea	Gasoducto: Camisea – Ciudad de Lima.	Red distribución de gas en Lima y Callao
Procesamiento de gas en Camisea	Ducto líquidos: Camisea - Costa	
Fraccionamiento de líquidos en la costa

El Proyecto Camisea se desarrollará en un área muy extensa y sensible, que cuenta con una considerable variedad en términos de geografía, clima, flora y fauna, así como de grupos étnicos. Se ha elaborado un estudio de impacto ambiental y social (EIA) para evaluar el impacto potencial del Proyecto Camisea sobre el ambiente y el estilo de vida del área, y para diseñar planes adecuados de prevención y mitigación. Se han elaborado tres EIAs, uno para cada segmento del Proyecto. Environmental Resources Management (ERM), Walsh Perú S.A. y Consorcio Pacific S.A. fueron las agencias de consultoría ambiental a cargo de llevar a cabo el EIA y todos sus componentes para los segmentos explotación, transporte y distribución, respectivamente, (figura 2).

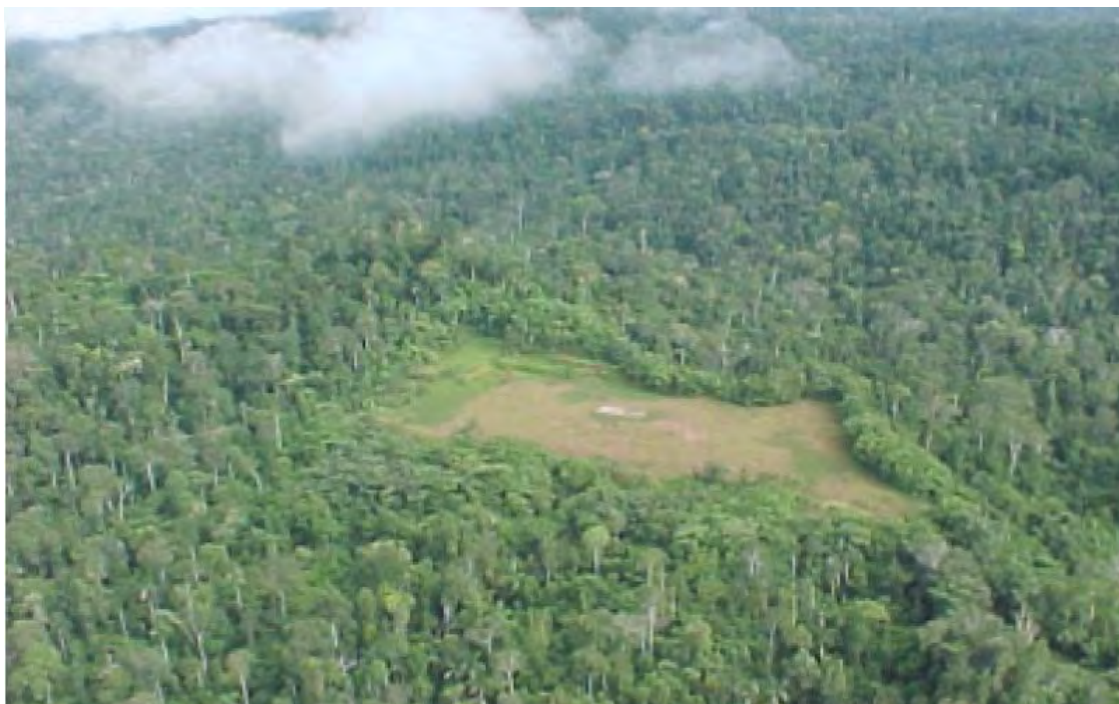
En la fotografía N° 1 se observa al área con vegetación (antes de las operaciones) y se puede comprobar el efecto de la vegetación sobre la apreciación del relieve.

**Fotografía N° 1** Vista del área de la plataforma de perforación San Martín 1; antes de las operaciones

El área corresponde a bosque tropical húmedo, con presencia de especies arbóreas de alto crecimiento vertical, como se observa en la fotografía N° 1.

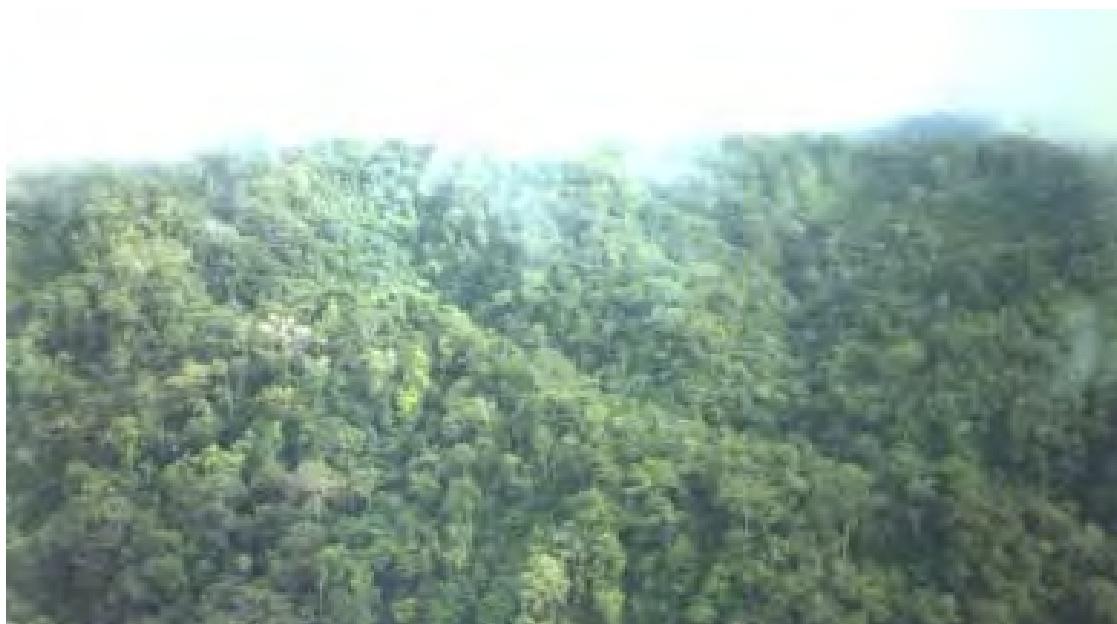
Esta formación aflora a lo largo del eje de los anticlinales de Cashiriari y San Martín, siendo debilitado estructuralmente por el levantamiento y la formación de pliegues (fotografía 2), lo que se pone de manifiesto con la formación de colinas muy disectadas.

**Fotografía N° 2** Colinas disectadas con alta pendiente

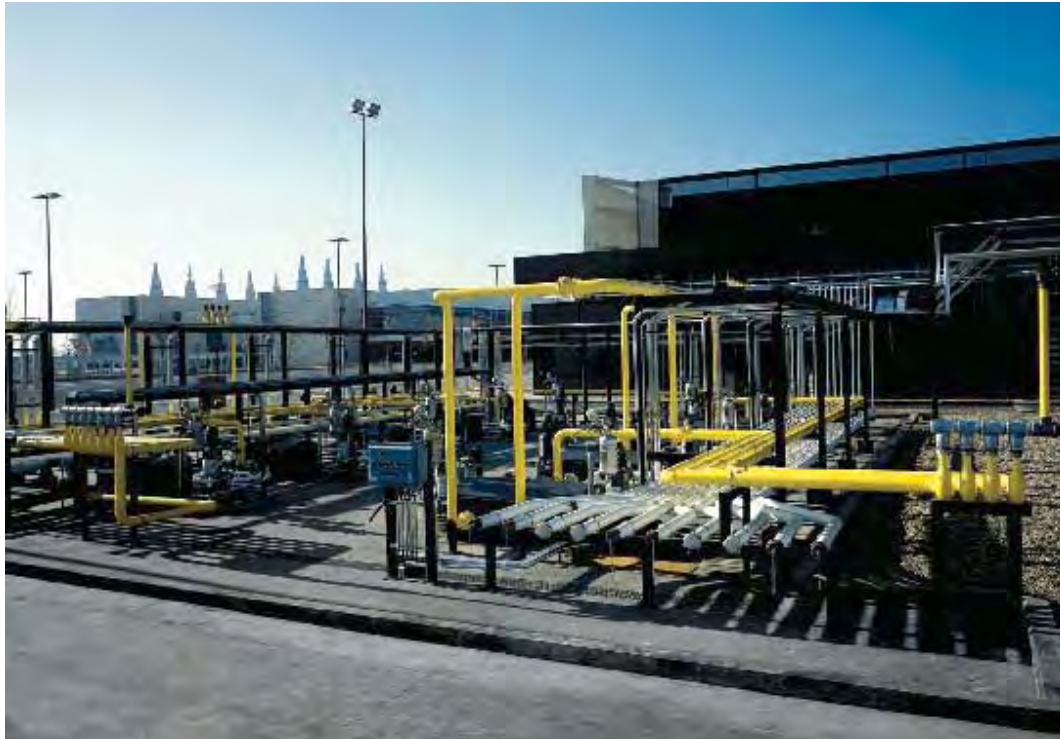
Cada pozo está unido a la batería de producción por líneas de flujo para llevar lo producido. En general son varios los kilómetros de tubería que se tienden entre los equipos y el pozo.

**FOTOGRAFÍA N° 3:** Estructuras típicas en la fase de producción de pozo.

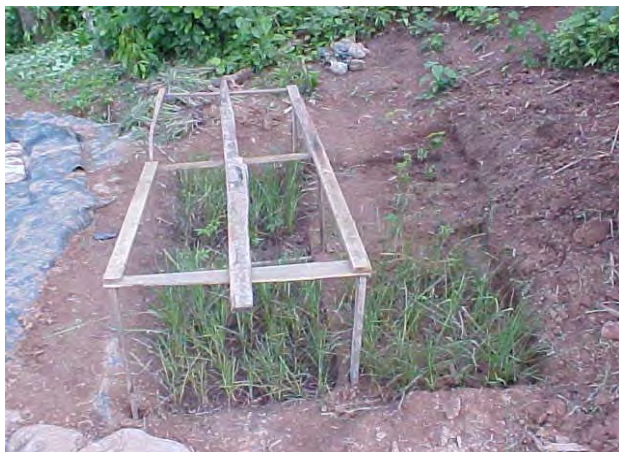
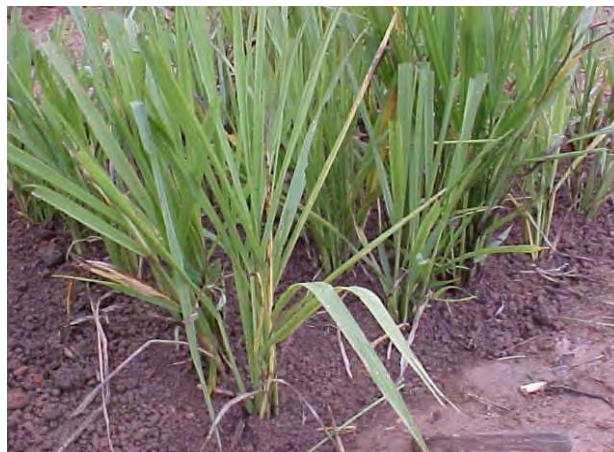
**Fotografía N° 5 Paspalum virgatum “paja pichi”**

- No requiere pesticidas. Resistente a plagas.
- Tolerancia al uso intenso de pastoreo.
- Tolera períodos largos sin luminosidad (cielo nublado)
- Tolerancia a inundaciones o períodos de alta humedad.
- Produce un sistema radicular denso en arena o arcilla.

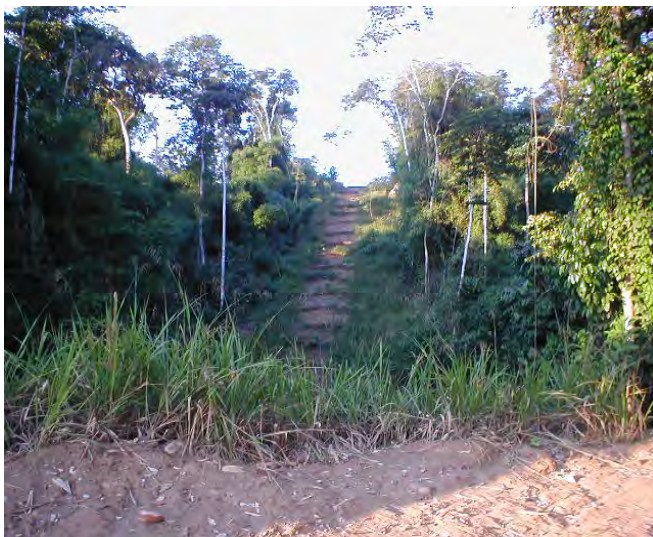
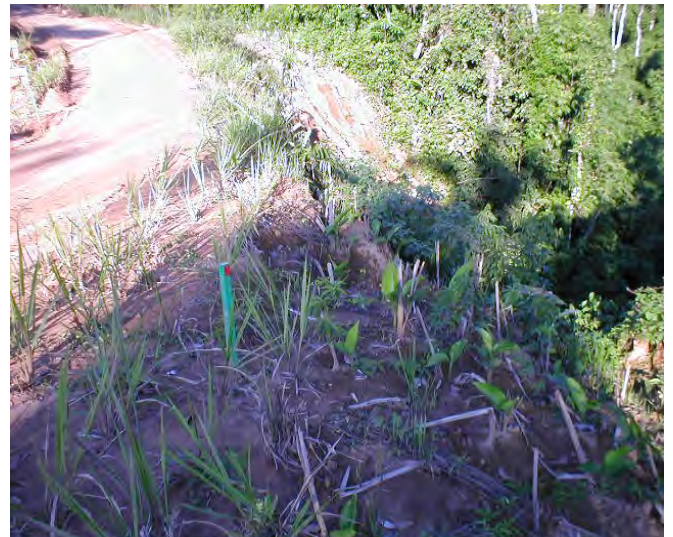
La siembra de la “paja pichi” en las líneas de conducción, no ha requerido tecnología compleja, sino se ha llevado a cabo con una cuadrilla de trabajadores en número de 18. La siembra se ha realizado con semillas y plántones, dependiendo de la pendiente del terreno.

**Fotografía N° 6: Paspalum virgatum recién sembrados en la línea de conducción – Proyecto Camisea Perú.**

La “paja pichi” es utilizada en la estabilización de suelo en las líneas de conducción. Se ha observado que el pasto resiste las condiciones adversas de temperatura y humedad durante todo el año y desarrolla rizomas fuertes y de tamaño adecuado para evitar que el suelo sea arrastrado por lluvia. Los buenos resultados de la “paja pichi” se muestran en las fotografías N° 6 y 7.

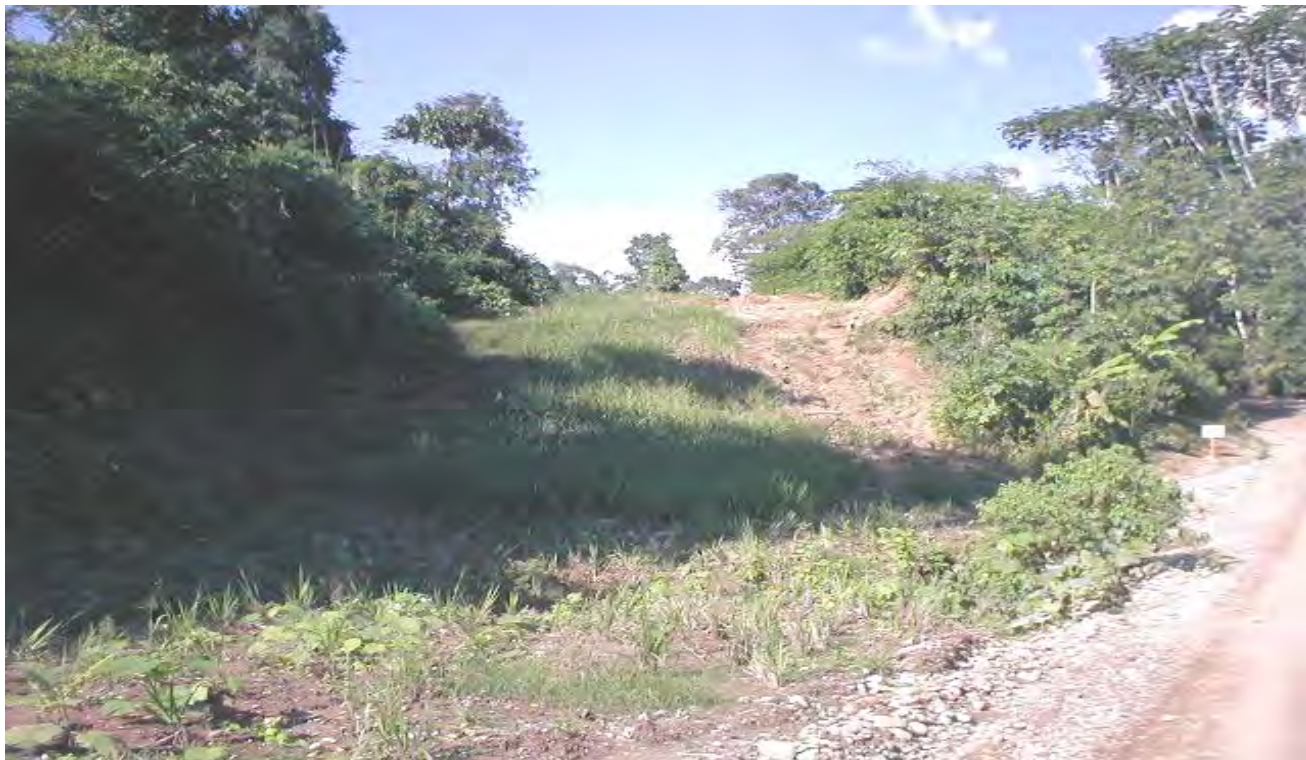
**Fotografía N° 7:** Paspalum virgatum saludable en la línea de conducción – Proyecto Camisea.

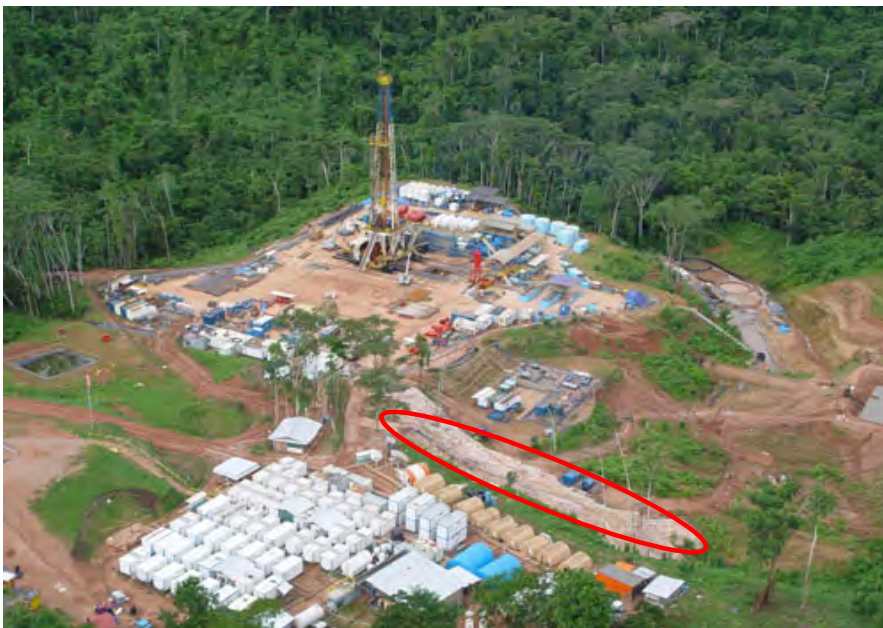
En la figura N° 1 se observa la ubicación del yacimiento de Camisea; en la fotografía N° 8 se muestra la ubicación de la pila de cortes de perforación y en el anexo, mapa N° 6 se ubica al campo San Martín 1, dentro del lote 88.

**Fotografía N° 8** Ubicación de la pila de disposición de cortes de perforación. Esta se muestra en el área

La pila se ubica al Suroeste de la plataforma de perforación, dentro del área total del campo San Martín 1. Se han acumulado en total 590,055 sacos. Las dimensiones de la pila son aproximadamente 90m de largo, 13m de ancho y 9m de altura, con un volumen seco aproximado de 9853 m<sup>3</sup>. El peso aproximado de la pila es 8850 TM (15 Kg. por saco seco). La fotografía N° 8 muestra el estado final de la acumulación de los cortes de perforación.

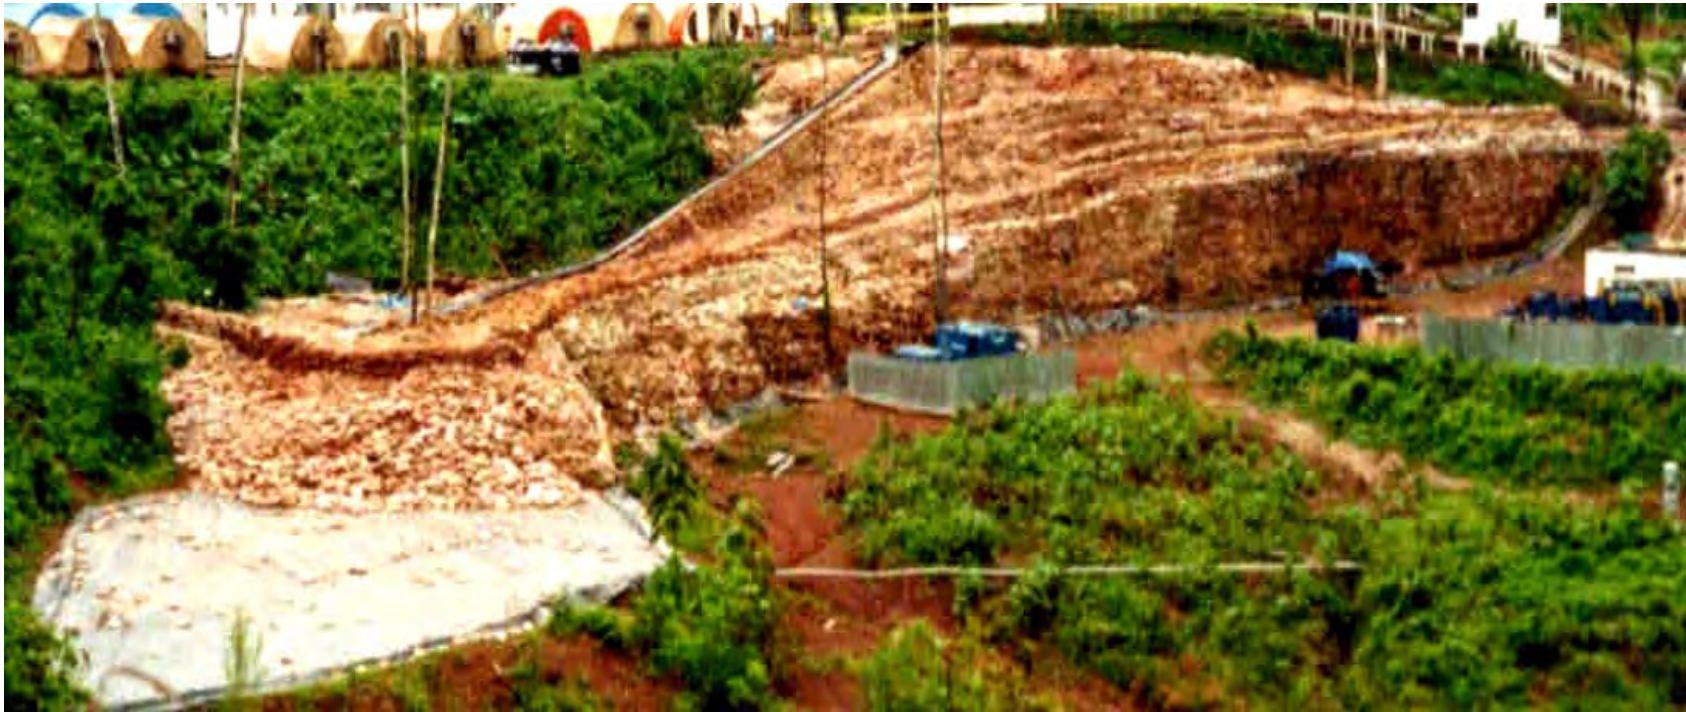
**Fotografía N° 9** Vista frontal de la pila de disposición final de cortes de perforación en San Martín 1, Lt. 88.

La pila de disposición final es el lugar donde se acumuló los cortes de perforación ensacados en yute biodegradable. Esta pila fue creciendo en dimensiones progresivamente, conforme se avanzó los trabajos de perforación de los pozos SM1001, SM1004, SM1002, SM1003 (en orden cronológico de perforación).

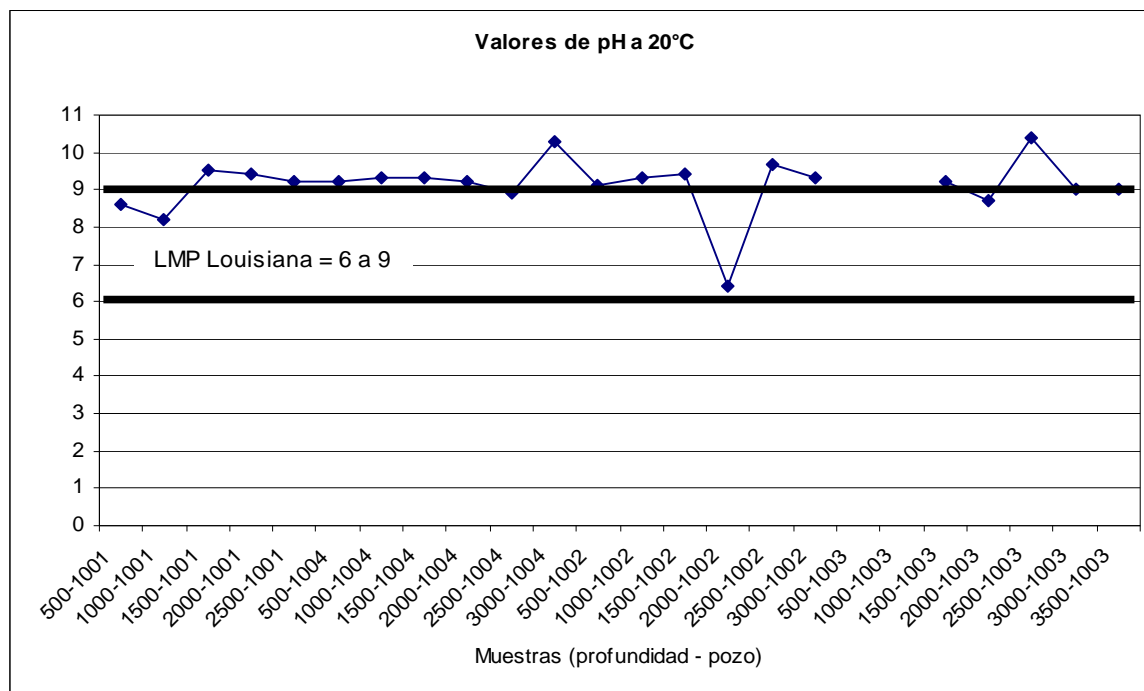
**Figura N°5:** Evolución de valores de pH y la comparación con el LMP de Louisiana.

Dadas las características de la especie vegetal a utilizar en la restauración de la pila de disposición de cortes de perforación, los valores de pH registrados no representan un impedimento para el crecimiento y vitalidad de Paspalum virgatum

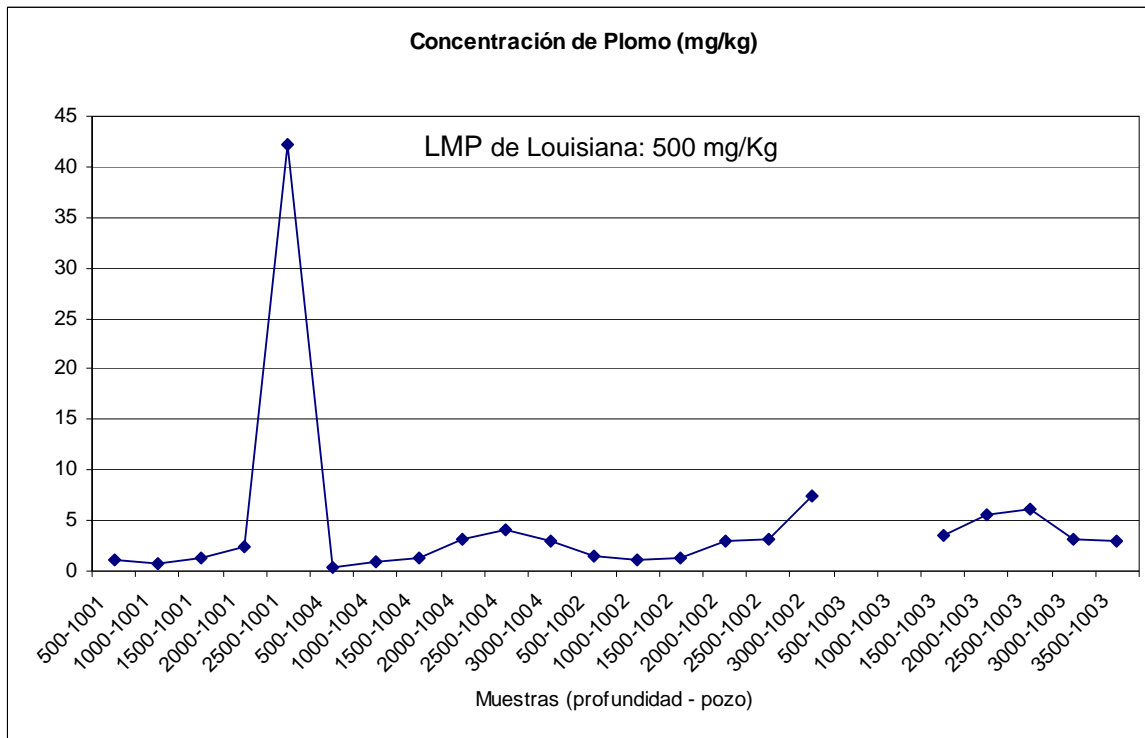
**Fig. N° 10:** Evolución histórica de concentración de plomo en los cortes de perforación.

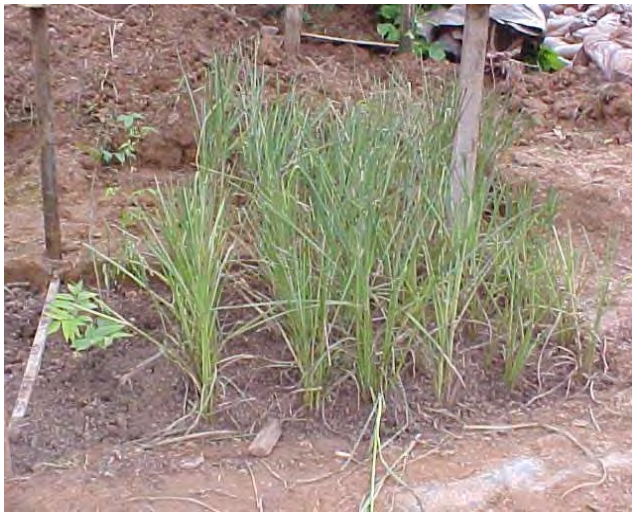
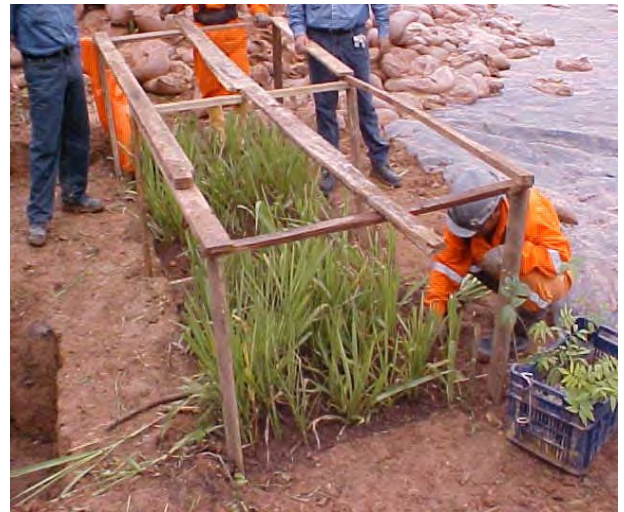
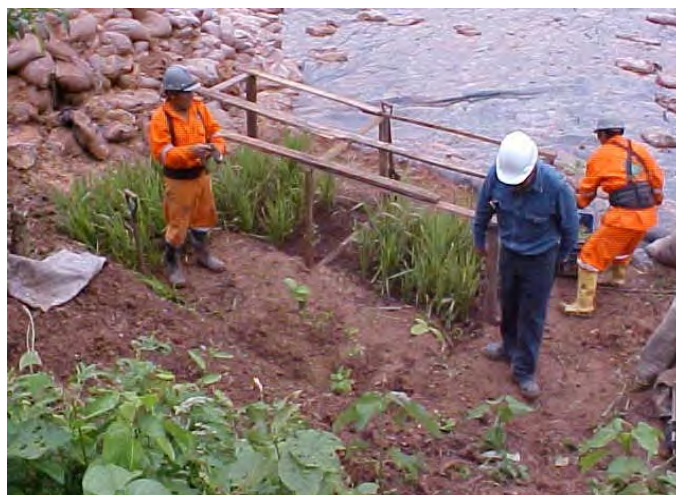
En ambos casos se observó vitalidad en los plantones de *Paspalum virgatum* “paja pichi”. Ver fotografía N° 10, nótese el tamaño y densidad con la que crecieron las plantas.

**Fotografía N° 10:** Vistas de las plantaciones de *Paspalum virgatum* “paja pichi” al inicio.

Se introdujo en cada celda, cortes de perforación, diluidos o antiguos (lavados), tal y como se encontraban, contenidos estos en los sacos de yute, a medida que se depositaba. La separación entre plántulas es de 20 cm. La fotografía N° 10 muestra el momento en que se lleva a cabo la siembra del pasto en las celdas.

Los resultados de las pruebas con Paspalum virgatum sobre cortes de perforación, han sido más que alentadoras. El Paspalum virgatum se ha desarrollado sin inconvenientes (ver fotografía N° 10), muestra a las plantas vigorosas, sin marchitez ni afección por insectos y presenta, además, alturas cercanas al metro y medio.

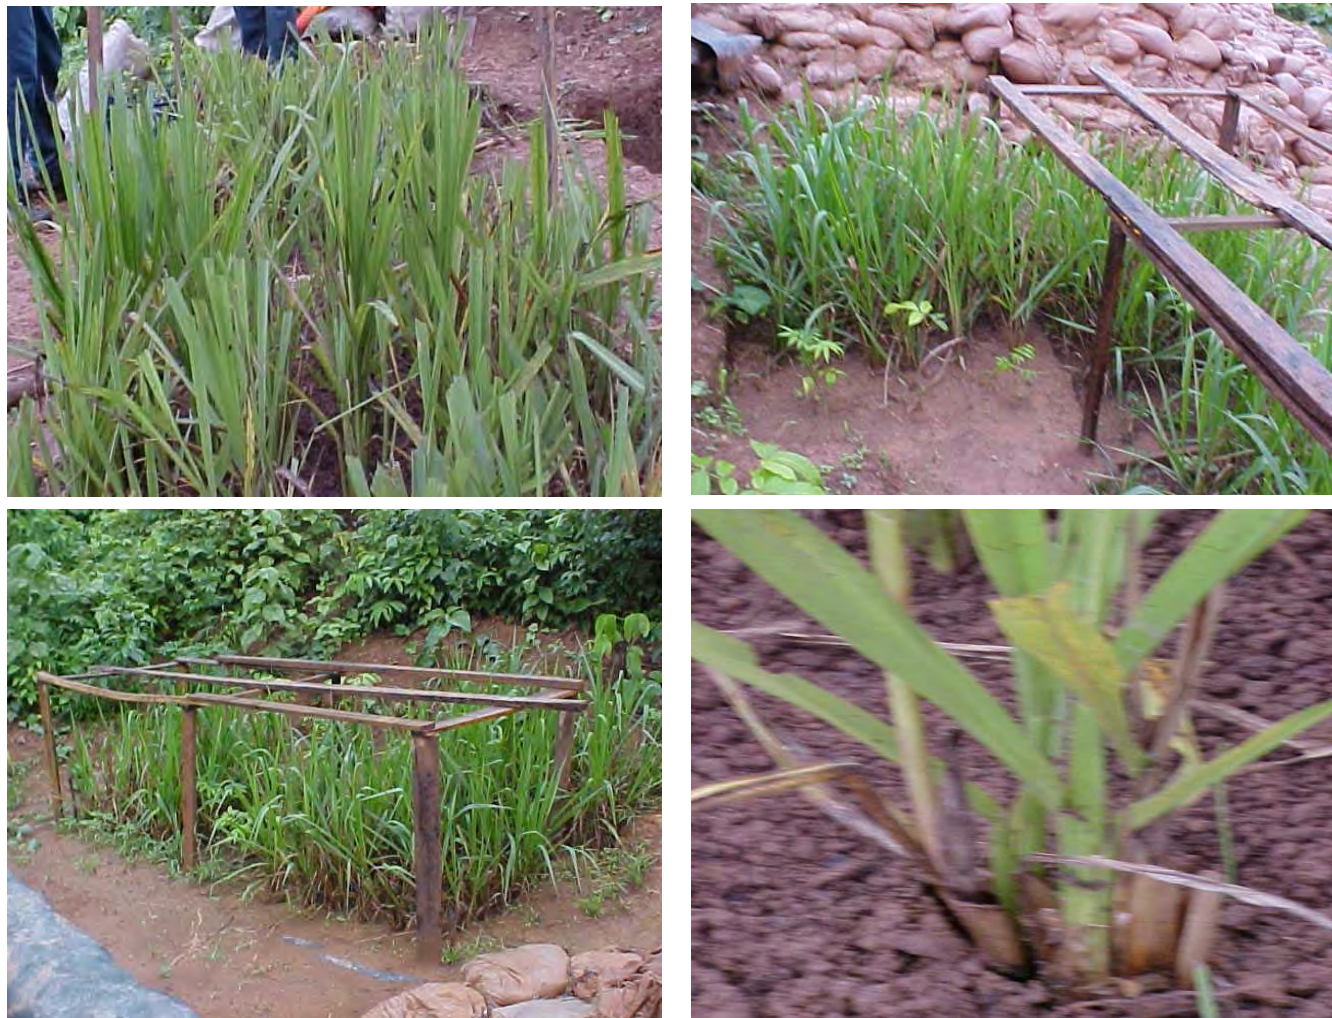
**Fotografía N° 11:** Vista del Paspalum virgatum luego del un lapso de crecimiento.

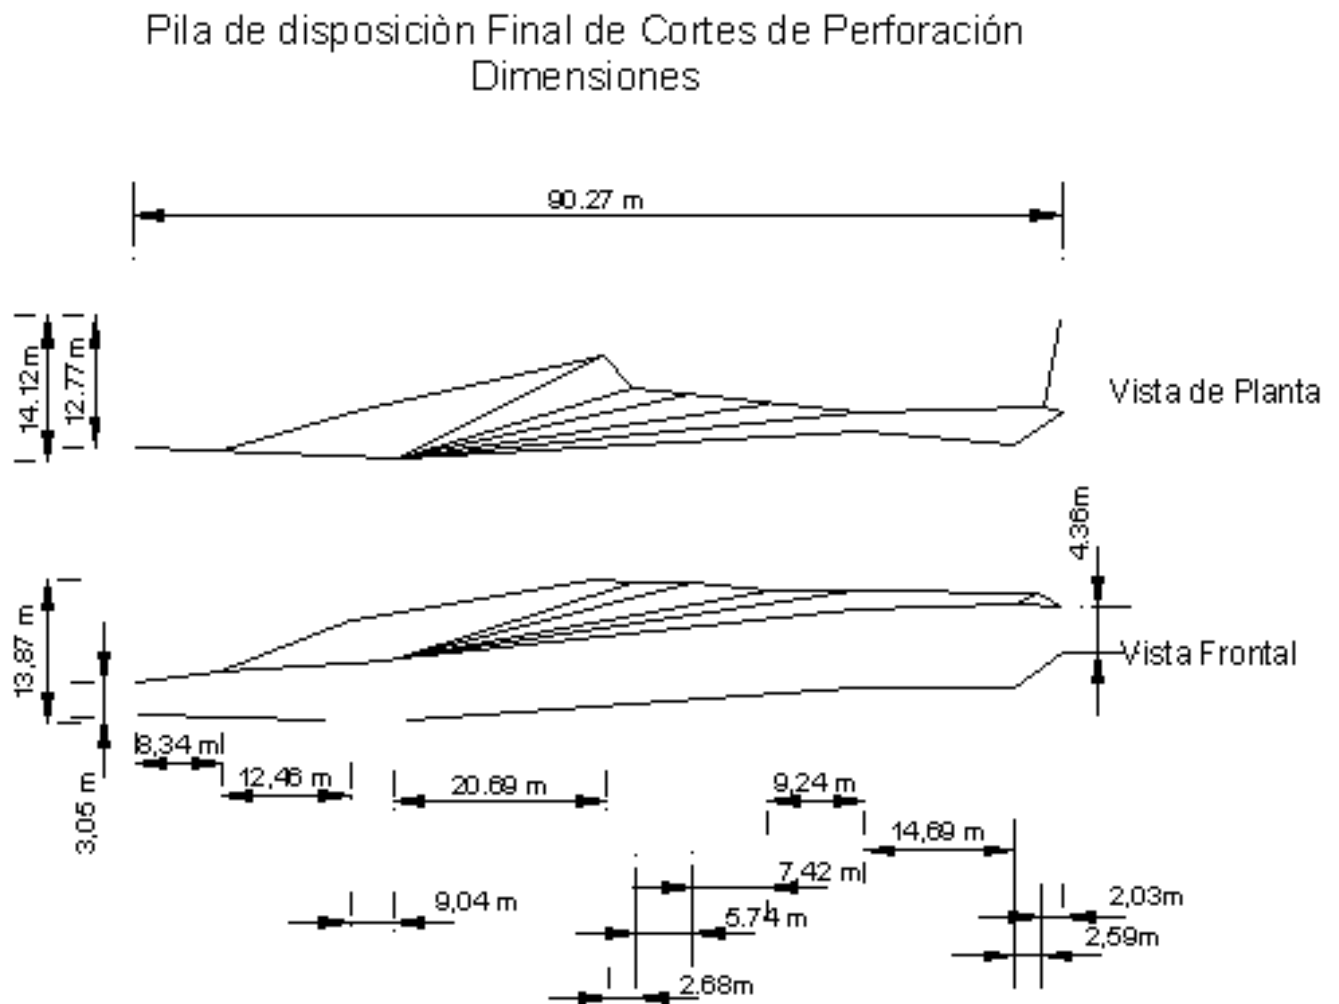
**Figura N° 14:** Dimensiones de la pila de cortes de perforación.

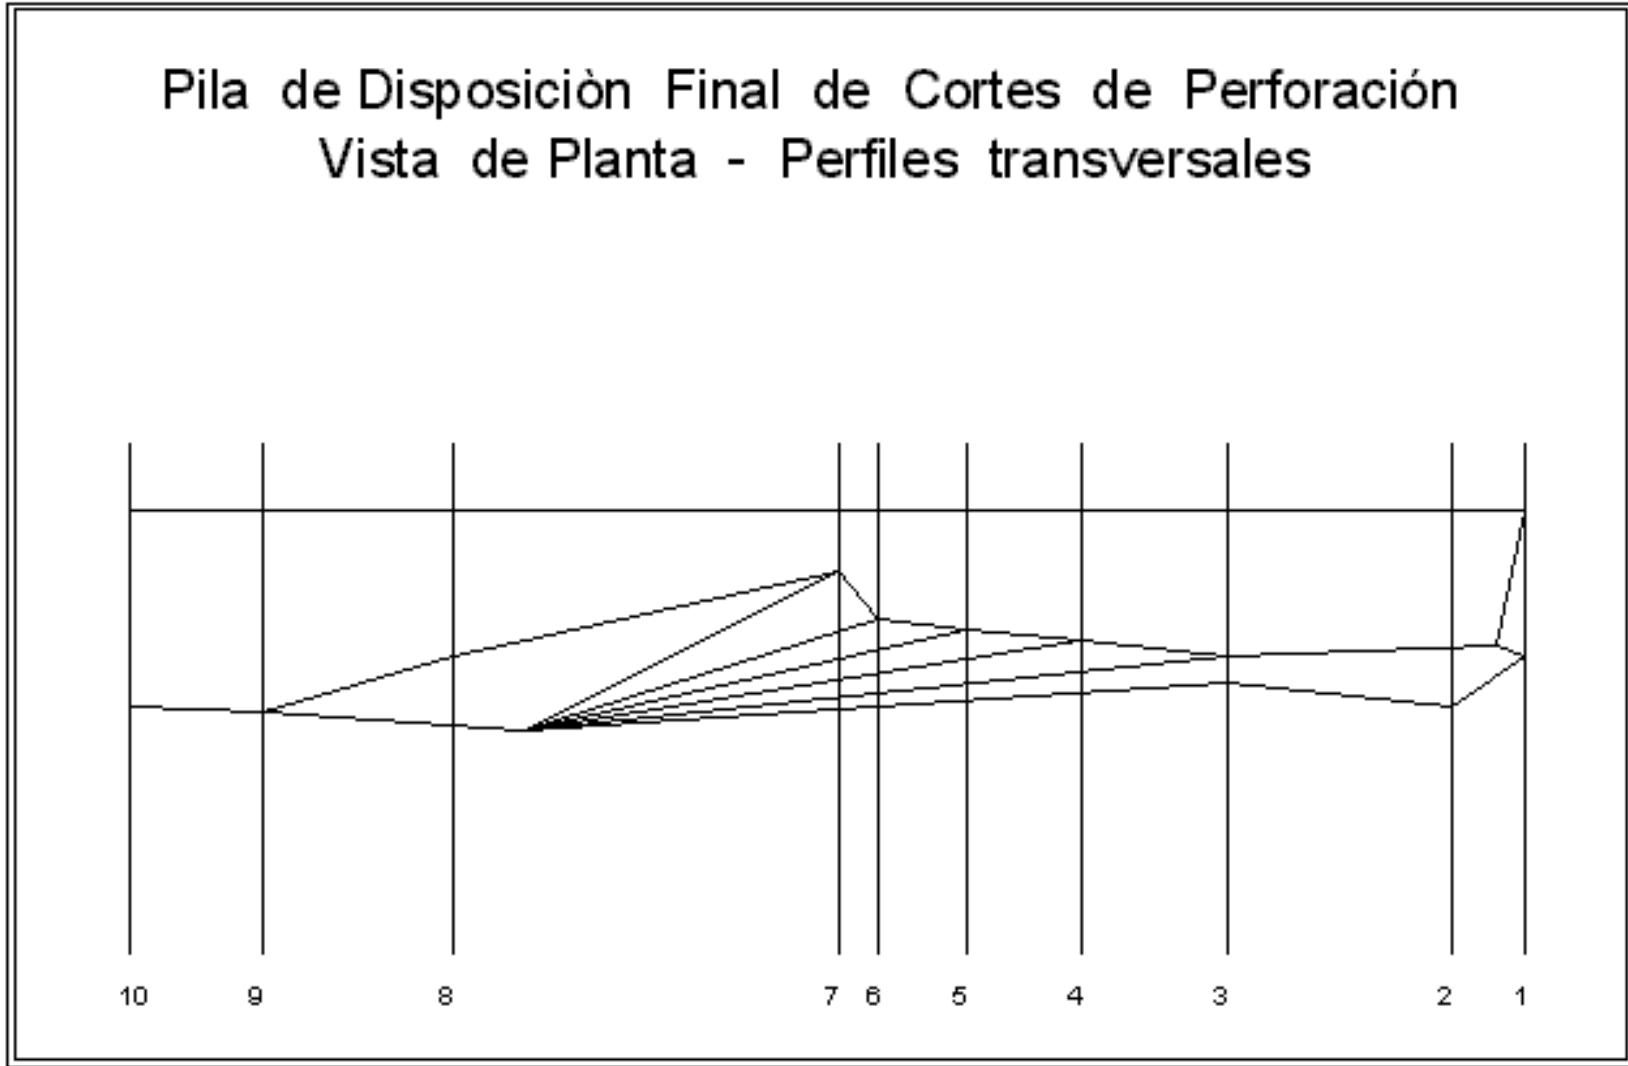
Figura No 15 Cortes transversales de la pila de cortes de perforación

El volumen total de la pila de disposición de cortes, calculado a partir de las secciones transversales es de  $9853.63 \text{ m}^3$ . El volumen de corte removido fue  $2627.55 \text{ m}^3$  desde la parte superior de la pila hacia el talud y el requerimiento de material para formar los taludes fue de  $2938.85 \text{ m}^3$ . La deficiencia de material se colectó del área aledaña suelo fértil

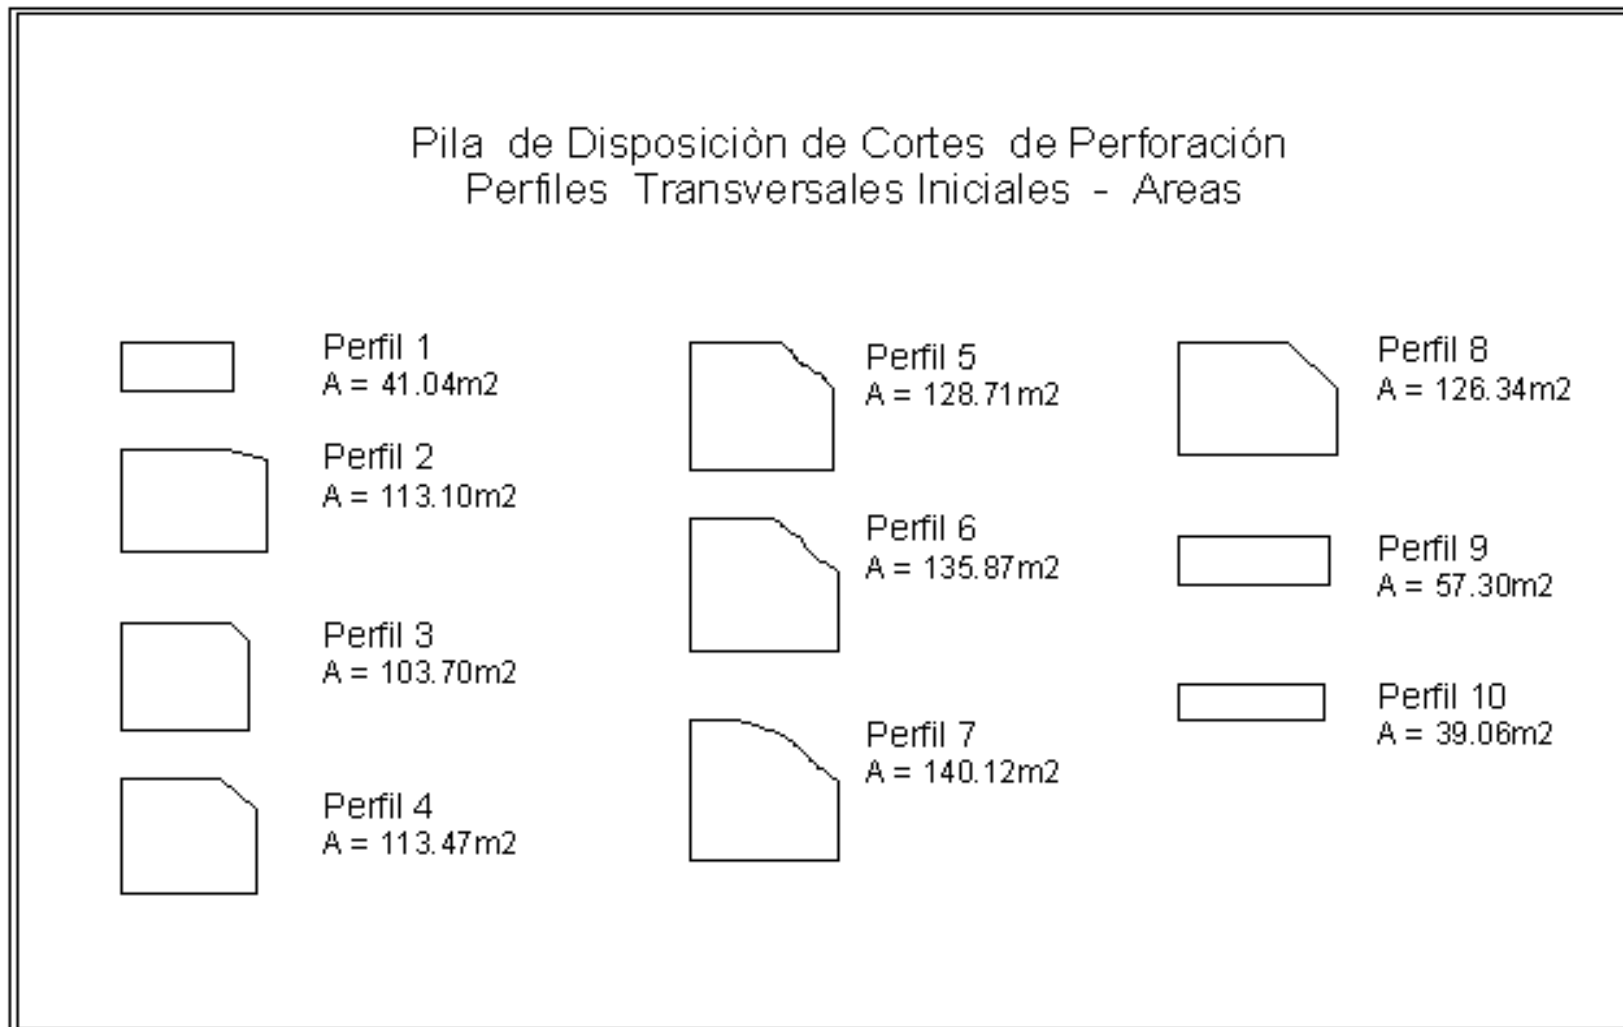
**Figura N° 16:** Áreas calculadas de los perfiles transversales.

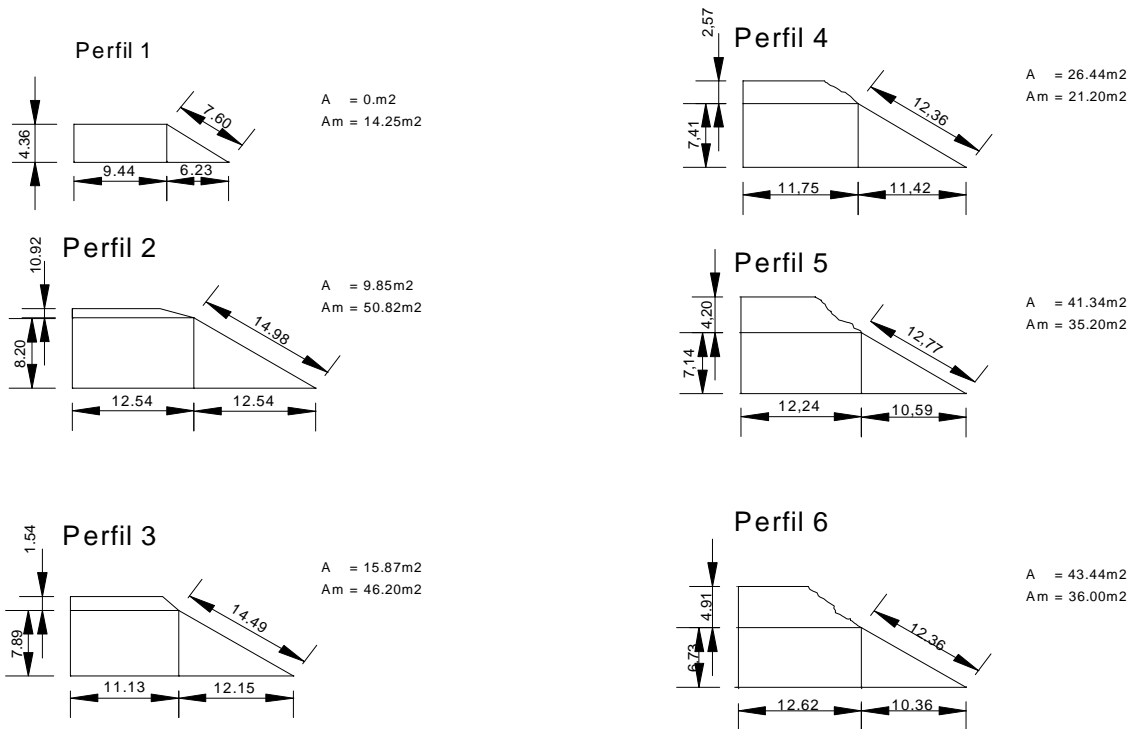
**Figura N° 17:** Vista de los perfiles transversales modificados.

La figura N° 17, muestra los perfiles modificados: Asimismo, se muestra las dimensiones de estos perfiles y las áreas respectivas. Los volúmenes, excedentes superiores son removidos para conformar los taludes 1:1,5.

### Pila de Disposición de Cortes de Perforación Perfiles Transversales modificados - Areas

### Pila de Disposición de Cortes de Perforación Perfiles Transversales Modificados – Áreas

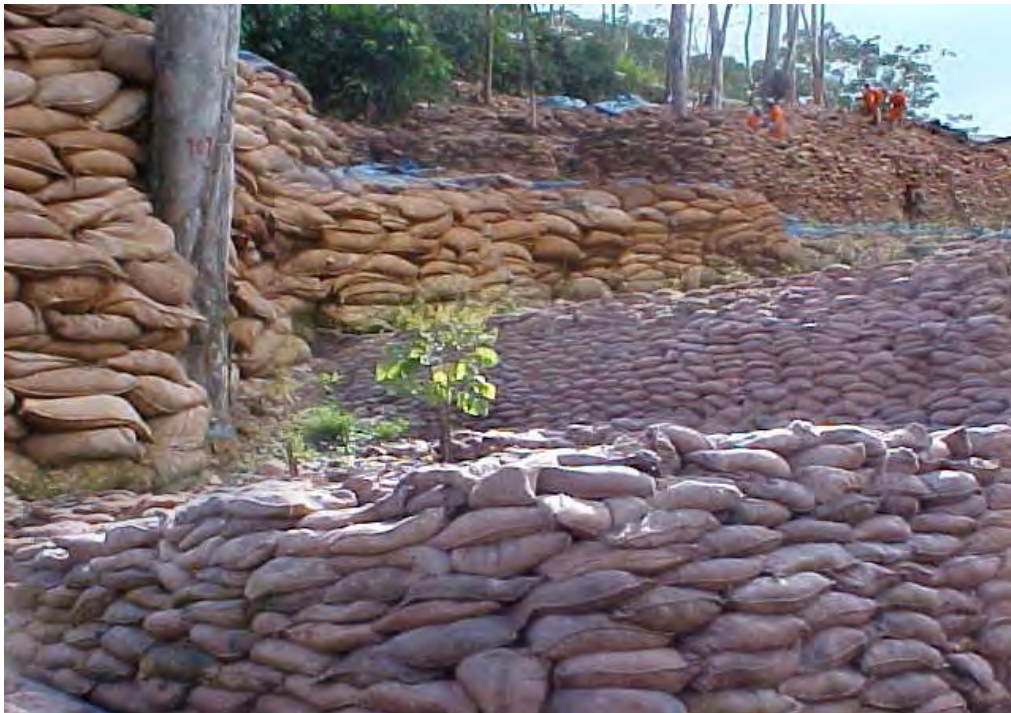
Respecto a la estabilidad física, los trabajos de re conformación de taludes que se establecieron en un inicio se han mantenido fijos en razón al notable crecimiento del Paspalum virgatum, adicionalmente se estableció un programa de mantenimiento de las estructuras de control de erosión lo que evito infiltraciones y deslizamientos.

**Fotografía N° 12:** Pila estabilizadas con banquetas conformadas con sacos de recortes

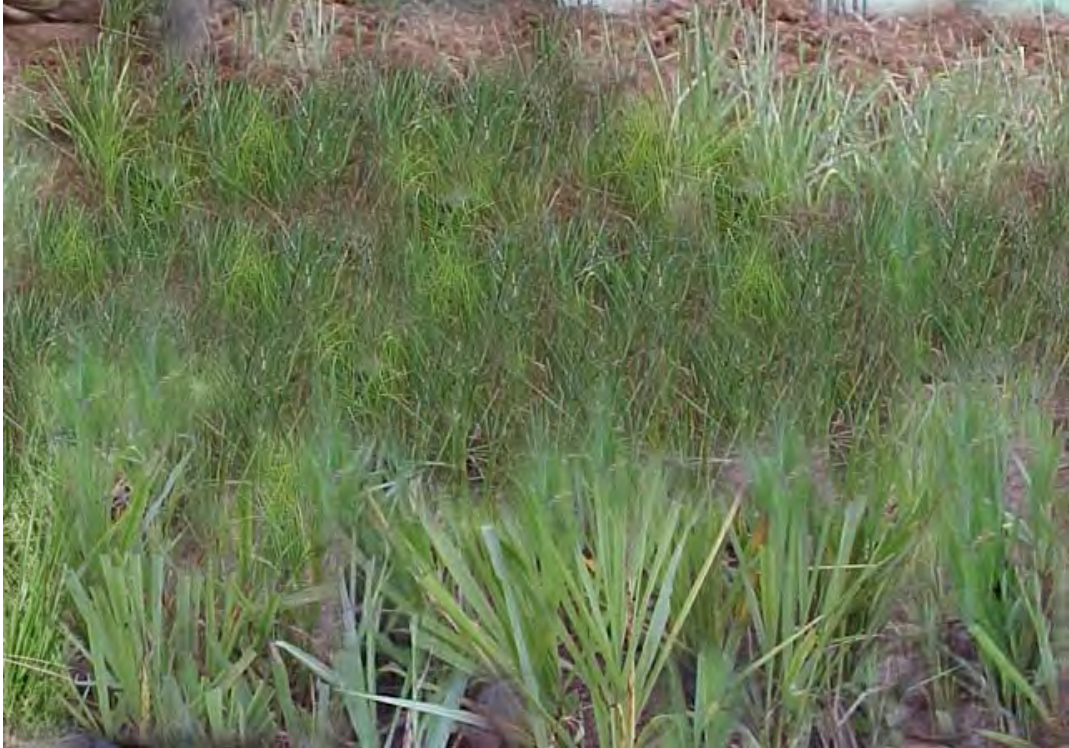
Finalmente se pudo evidenciar la permanencia de las pendientes, el talud de conformación (1:1.5), ausencia de derrumbes y cárcavas, se continua con las labores de mantenimiento en cuadrillas, lo que ha permitido mantener la cobertura vegetal y las especificaciones de conformación de la estructura.

**Fotografía N° 13:** Desarrollo del Paspalum Virgatum en la pila de disposición de cortes de perforación.

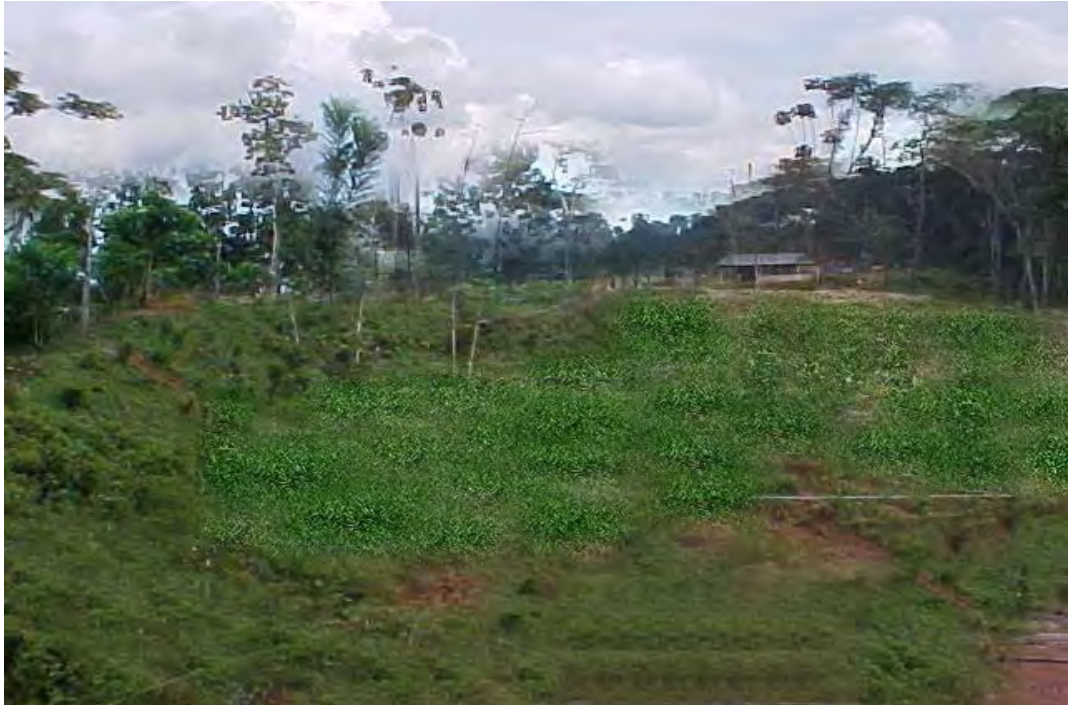
incesantes lluvias que registra la zona sirvieron como medio de propagación de la especie, no se evidenciaron problemas de enfermedad, u organismos que retarden su crecimiento, respecto al color y las estructuras de la planta estas se mantuvieron firmes en la mayoría de las plantas.

**Fotografía N° 14:** Vista panorámica del crecimiento del Paspulum.
