**“Informe Técnico Económico de
la eliminación de la fuga de
Gas en el Pozo 7404 Rio Bravo”**

Titulación por Examen Profesional

INFORME TÉCNICO ECONÓMICO DE LA ELIMINACIÓN DE FUGA DE GAS EN EL POZO 7404- RÍO BRAVO

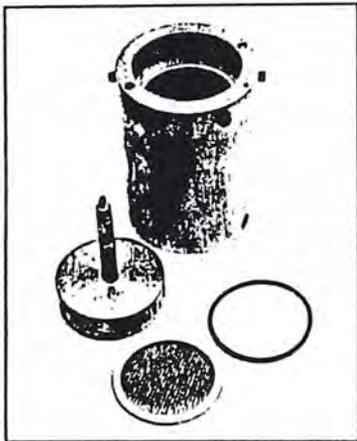
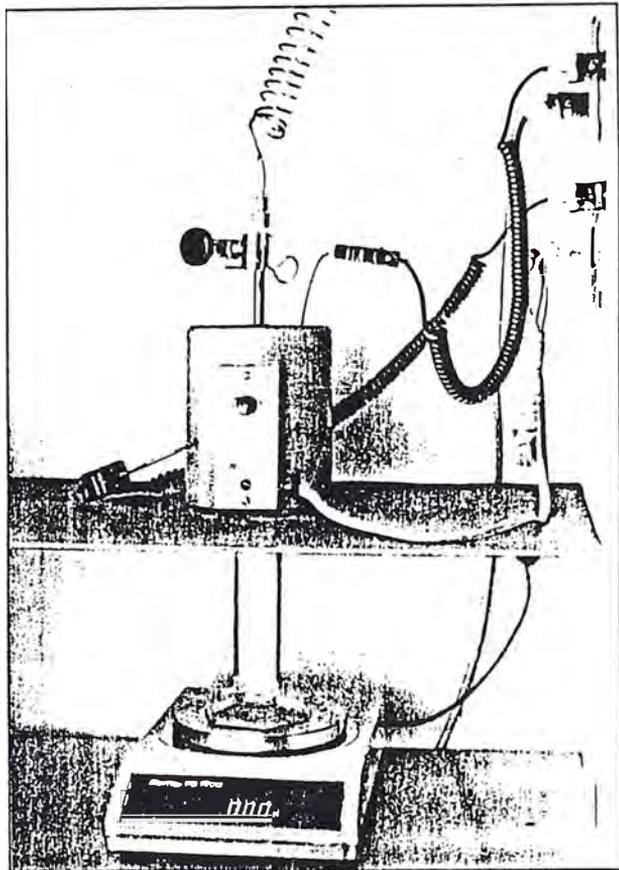
EQUIPO DE FILTRADO

En el laboratorio se efectuó ensayos con equipo de filtrado, tal como se realiza para pruebas de cementación de pozos, así se colocó la solución de SAF MARK III y se agregó solución de cloruro de calcio haciéndolo pasar por una malla 325 y una presión de 1000 psi, se observó que inmediatamente se taponeo la malla, con un filtrado de 0 cc/30 min.

Se repitió el ensayo con diferentes concentraciones de SAF MARK III y aumentando la presión hasta 1800 psi, observándose el taponamiento casi instantáneo.

Finalmente se efectuó el ensayo en el equipo de filtrado pero sin malla y 1500 psi, simulando la abertura de la válvula de baleo en el pozo 7404 - Río Bravo ,observándose que también tenía el mismo efecto que lo señalado anteriormente.

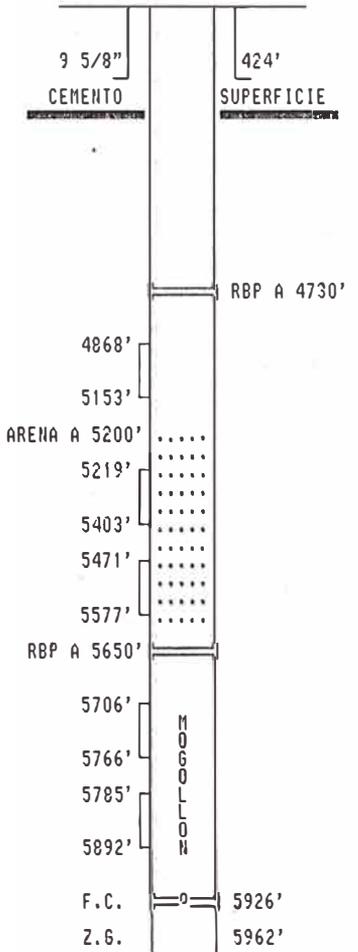
FORROS: 5 1/2"

N-80x17.0#/PIE: 15.4'-460'

K-55x17.0#/PIE: 460'-5962'

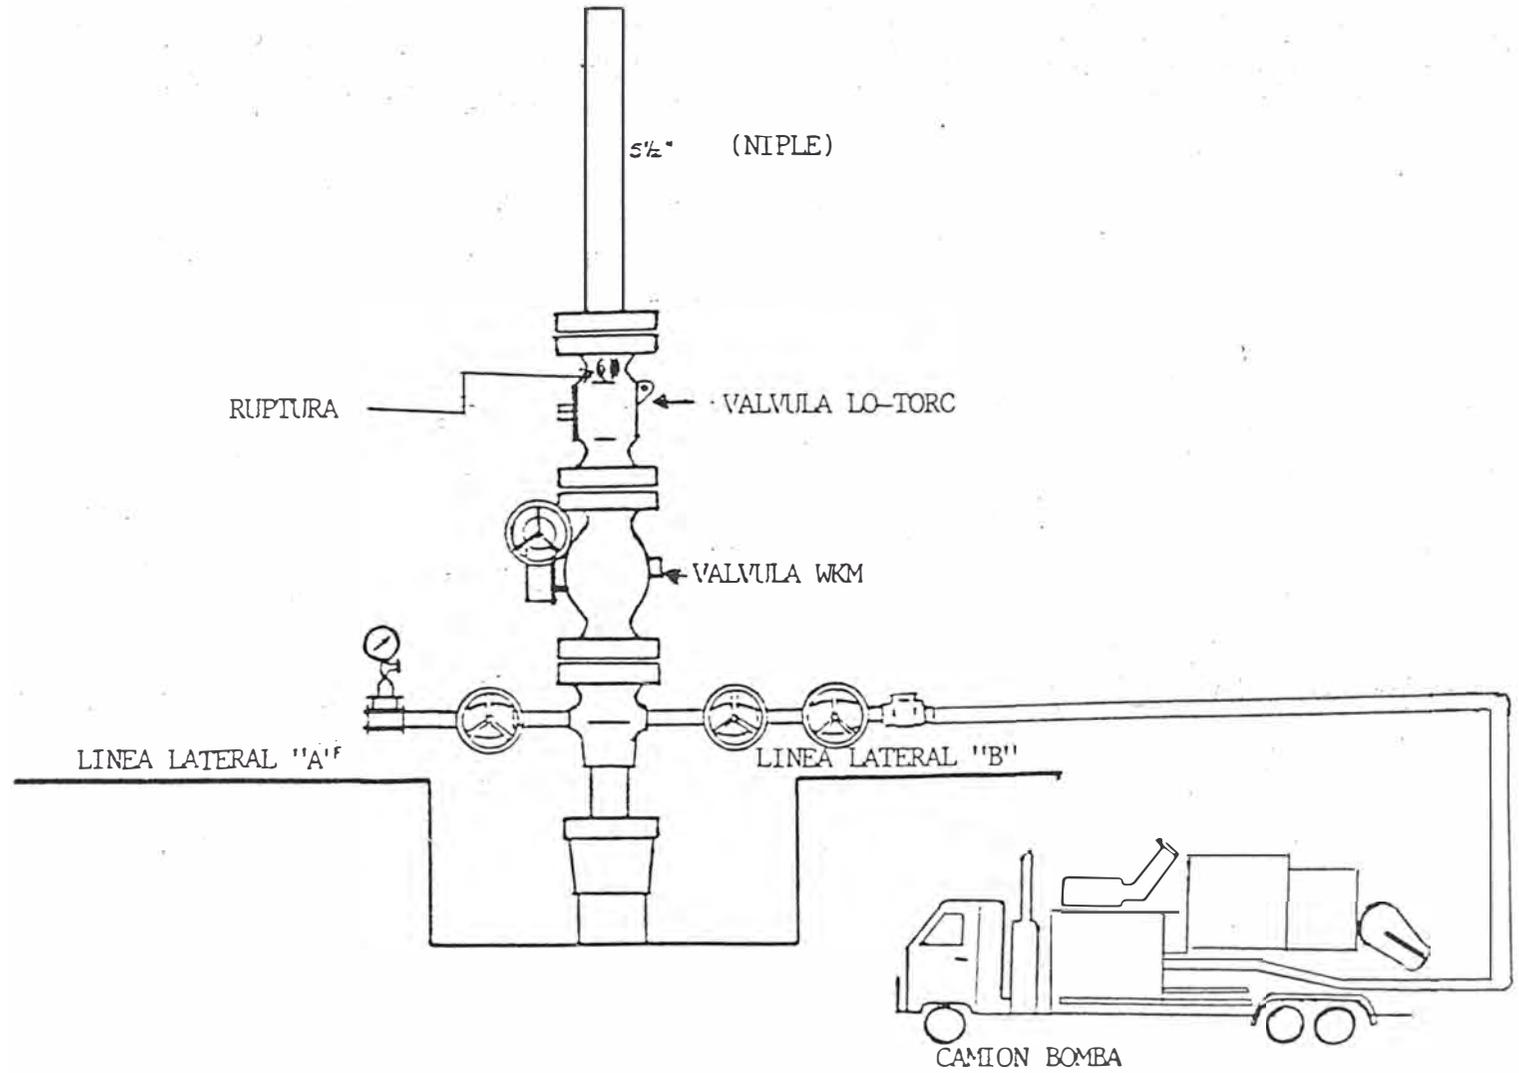
ESQUEMA DE INSTALACION DE SUPERFICIE

POZO 7404 - RIO BRAVO

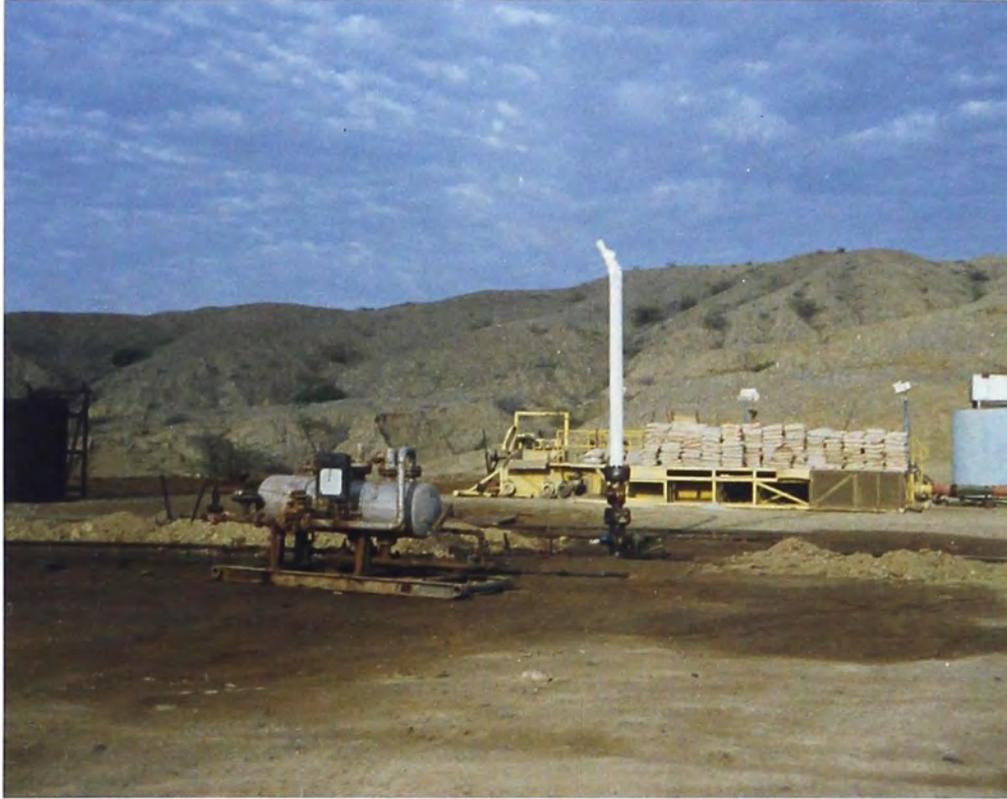
POZO 7404 RIO BRAVO

Pozo provisto de un niple vertical de desfogue de 5 1/2" x 10', totalmente congelado. En el fondo se observa los sacos de baritina, con los cuales se pretendía matar el pozo, asimismo se observa el Rolo de producción.

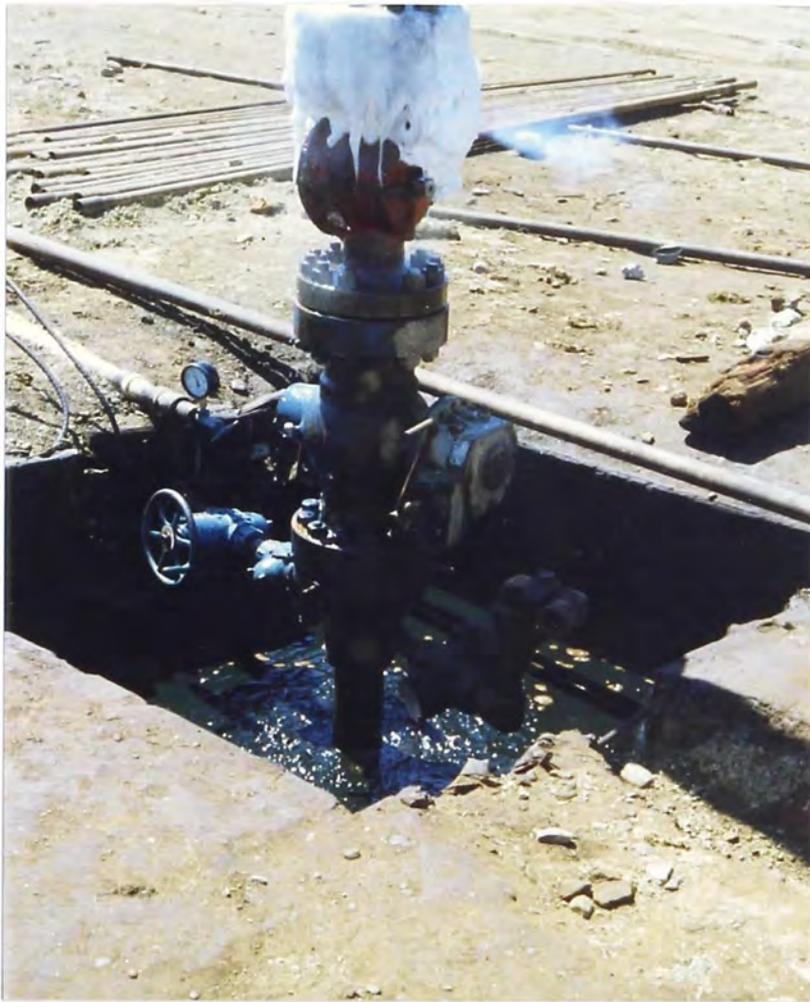
POZO 7404 RIO BRAVO

Observe la fuga de gas a través del Flow Control, antes de colocar la válvula Lo-Torc

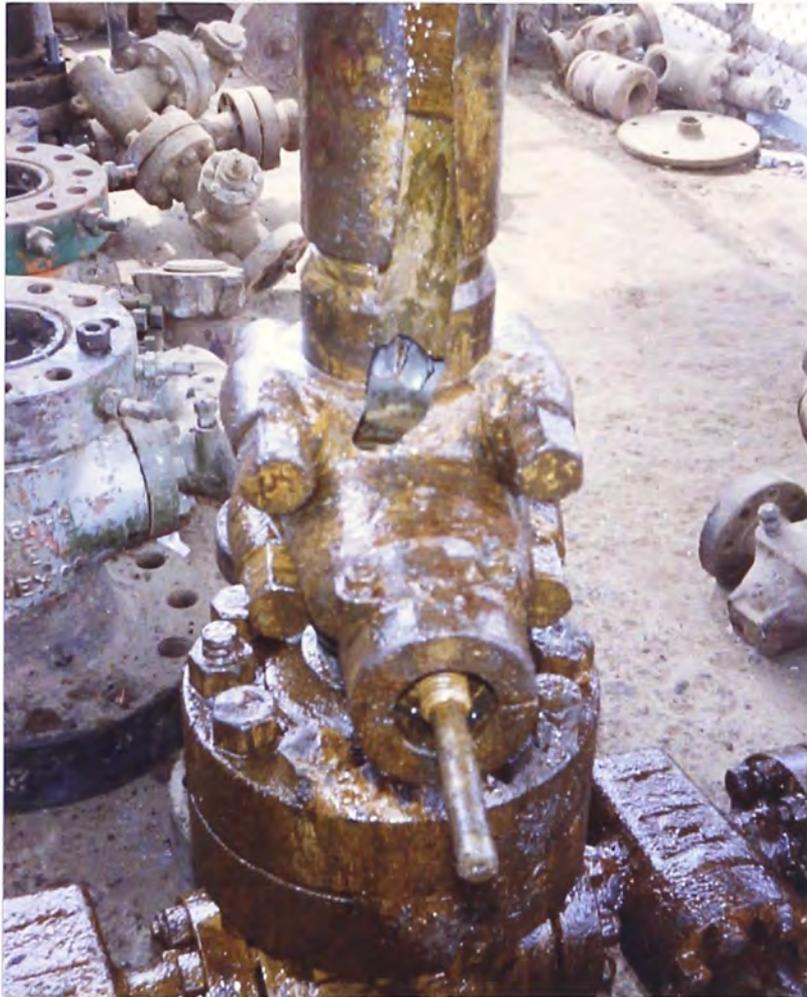
VALVULA LO-TORC RECUPERADA

En una de las maniobras de apertura de la válvula de baleo superior marca LO TORC se trabó el pin e inmediatamente por acción de la arena y presión, se creó una ruptura de +/- 2 pulg² en su parte superior. Como consecuencia de ello se presentó fuga de gas a través de la abertura al no haber sello de la válvula

Al cabo de 10 minutos, la presencia de arena erosiona y perfora la pared de la válvula superior Lo Torc.

Observese la ruptura que presenta en la parte superior

Habían transcurrido aproximadamente 1 1/2 hora y el pozo continuaba muerto con 0 psi, entonces se decidió sacar la válvula superior LO-TORC, que estaba completamente deteriorada (tenía pase y dos agujeros) con la ayuda del personal de la Cia. Hughes Services.

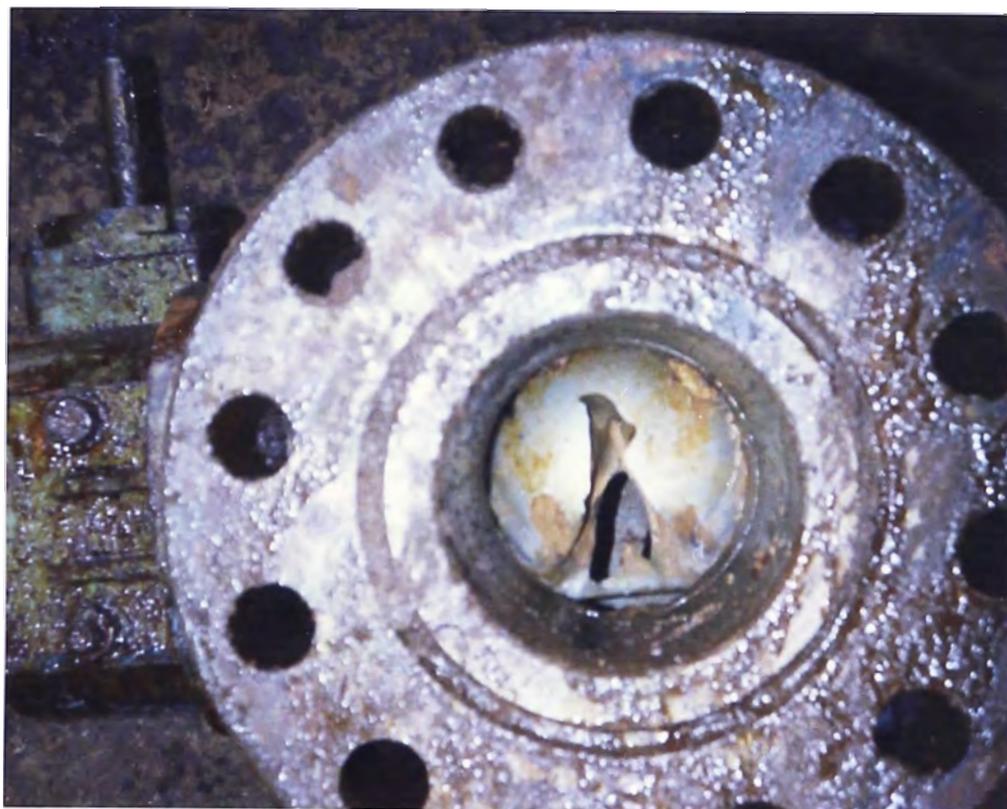
VALVULA WKM RECUPERADA

Se suspende la operación, pero las dos válvulas en posición cerradas quedaron con fuga de gas, la parte superior por 2 perforados y la inferior por los sellos ; como consecuencia de la erosión de la arena de frac.

Observese la ruptura de la bola, debido a la erosión de la arena de frac.

Personal de cabezales procedió a cambiar las válvulas en +/- 15 minutos, dando por concluido el trabajo.

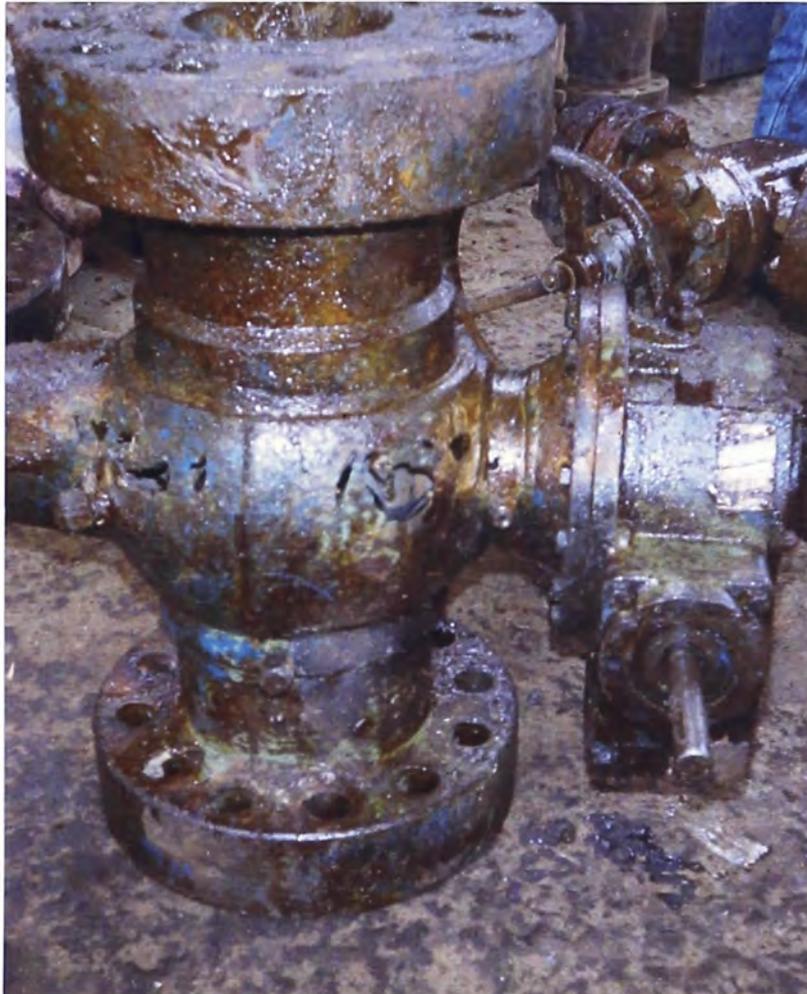
VALVULA WKM RECUPERADA

Observese la ruptura que presenta en el cuerpo
