**POZO DE ALIVIO SBC-48  
CAMPO SANTA BARBARA  
VENEZUELA**

## INFORME FINAL PERFORACIÓN

### Pozo de Alivio SBC - 48

Campo Santa Bárbara

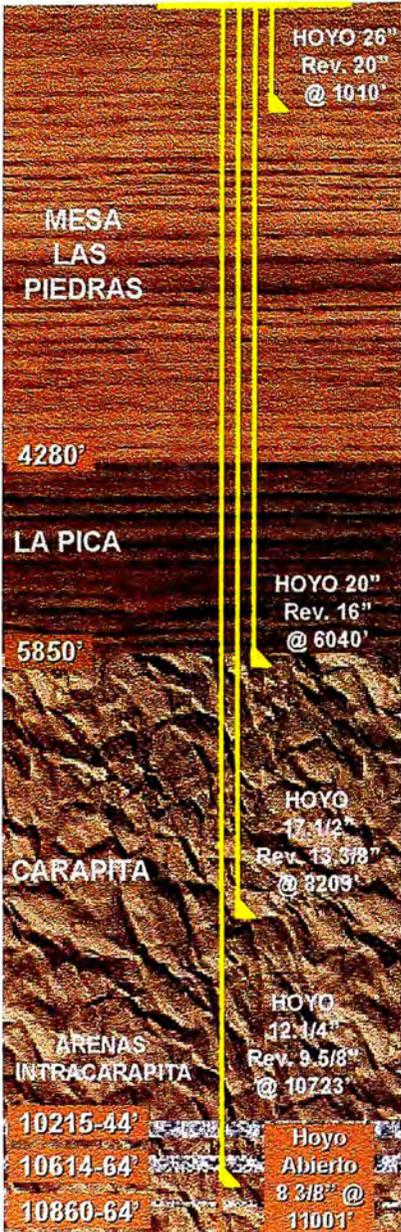
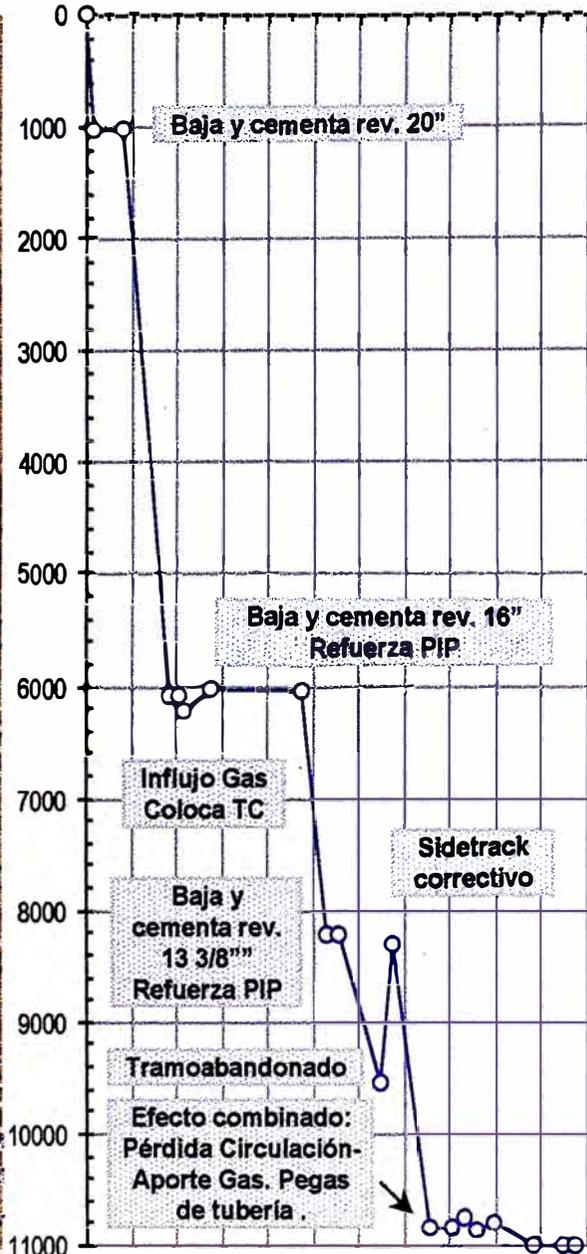
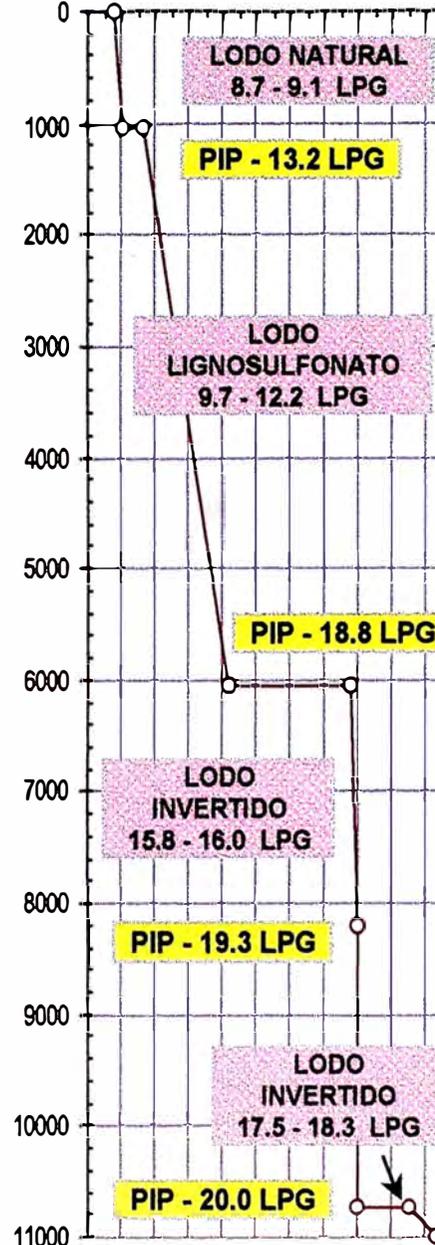
# RESUMEN PERFORACION POZO DE ALIVIO SBC 48 CAMPO SANTA BARBARA

**FORMACION REVESTIDORES  
TOPES**

**TIEMPO DE PERFORACION**

**DENSIDAD LODO**

**OBSERVACIONES**

Embolamiento de mecha.  
Alto torque al ampliar hoyo de 12 1/4" a 26"

Realizó 2 Top Job

Gas: 6212-6223 ples que no pudo controlarse con peso de lodo.  
Colocó tapón de cemento.  
Corrió y cementó revestidor 16"

Pérdida parcial de lodo al circular con el revestidor de 13 3/8".  
(Bombeó 116 bbl material anti-pérdida)  
Indicios de gas durante la etapa de ampliación a 17 1/2"  
Incrementó densidad de 15.8 a 16 lpg

Efectuó sidetrack de corrección

Pérdidas parciales de circulación  
Pegas de tubería por calda material de derrumbe  
Abandonó pozo con tres tapones cemento

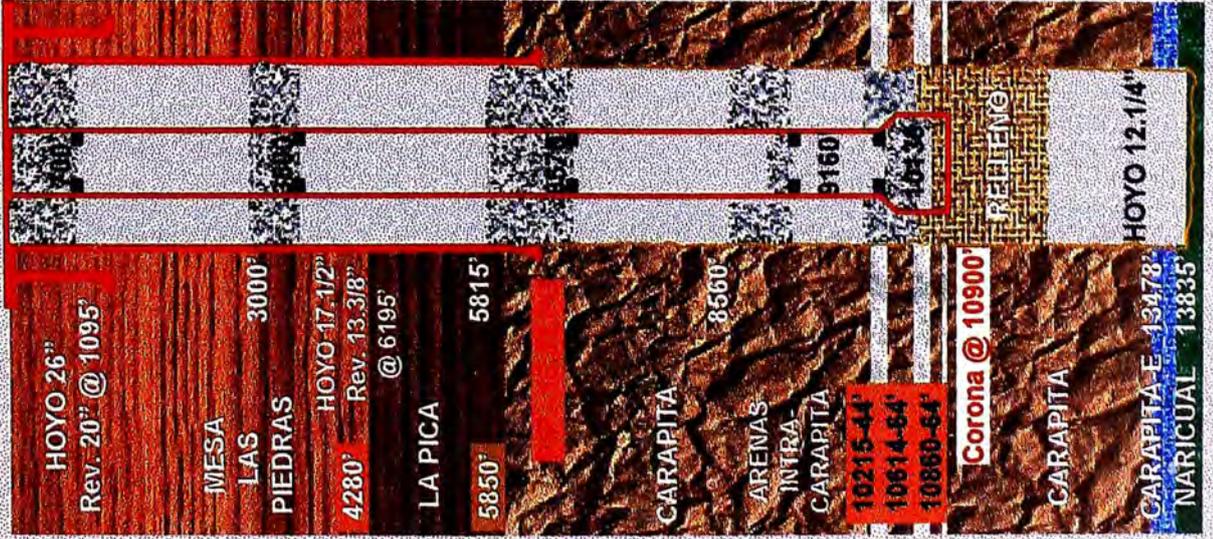
**ESTADO SUB-SUPERFICIAL FINAL POZO SBC-38  
CAMPO : SANTA BARBARA**

**FORMACION REVESTIDOR  
TOPES**

**ANTECEDENTES**

**SITUACIÓN PRELIMINAR**

- CORONEÓ TRAMO: 13825-13835' (PESO LODO-15.8 LPG). INFLUJO DE GAS.
- CONTROLÓ POZO INCREMENTANDO PESO LODO @ 16 LPG
- SACÓ TUBERÍA @ 10900'. OBSERVÓ POZO FLUYENDO @ 8-9 BPH.
- LIMITANTE: PIP @ ZAP. 13.3/8" - 16.3 LPG
- POZO DESCONTROLADO POR INTERIOR TUBERÍA.
- ESPACIO ANULAR EMPAQUETADO.
- POZO DERRUMBADO

**ABANDONO**

- UNIDAD SNUBBING: LIMPIÓ INTERIOR TUBERÍA.
- COLOCÓ TAPONES DE CEMENTO DE ABANDONO
- 1° TC: PERFORACIONES @ 10138'
- 2° TC: PERFORACIONES @ 9160'. TOPE TAPÓN CEMENTO @ 8560'.
- 3° TC: PERFORACIONES @ 6578'. TOPE TAPÓN CEMENTO @ 5815'.
- 4° TC: PERFORACIONES @ 3600'. TOPE TAPÓN CEMENTO @ 3000'.
- 5° TC: PERFORACIONES @ 700'. TOPE TAPÓN CEMENTO @ SUPERFICIE.

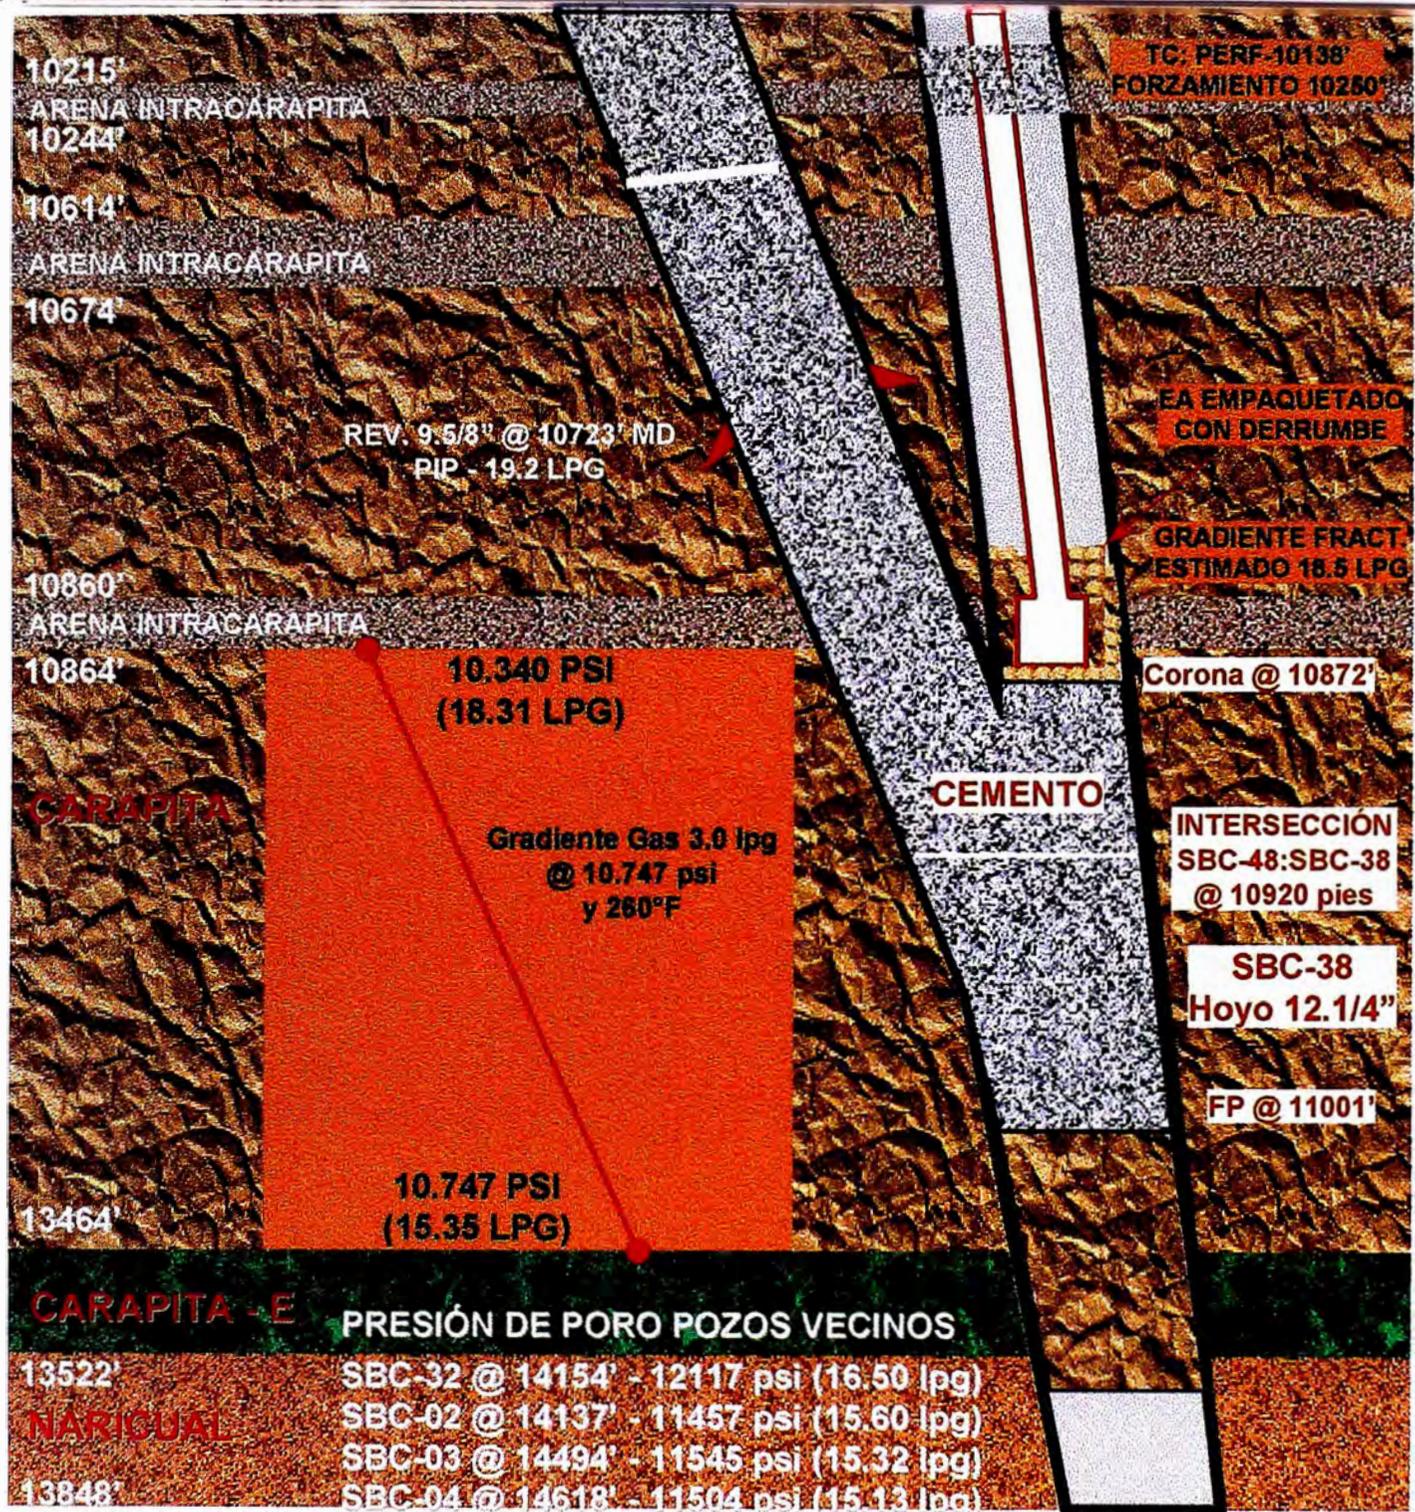
## ABANDONO

- 1° TC: 11001-10801' (Vol. 30 BBL 18.6 LPG)
- 2° TC: 10801-10549' (Vol. 100 BBL 18.6 LPG, FORZÓ 16 BBL)
- 3° TC: 9501-8750' (Vol. 55 BBL 18.6 LPG, BALANCEADO)

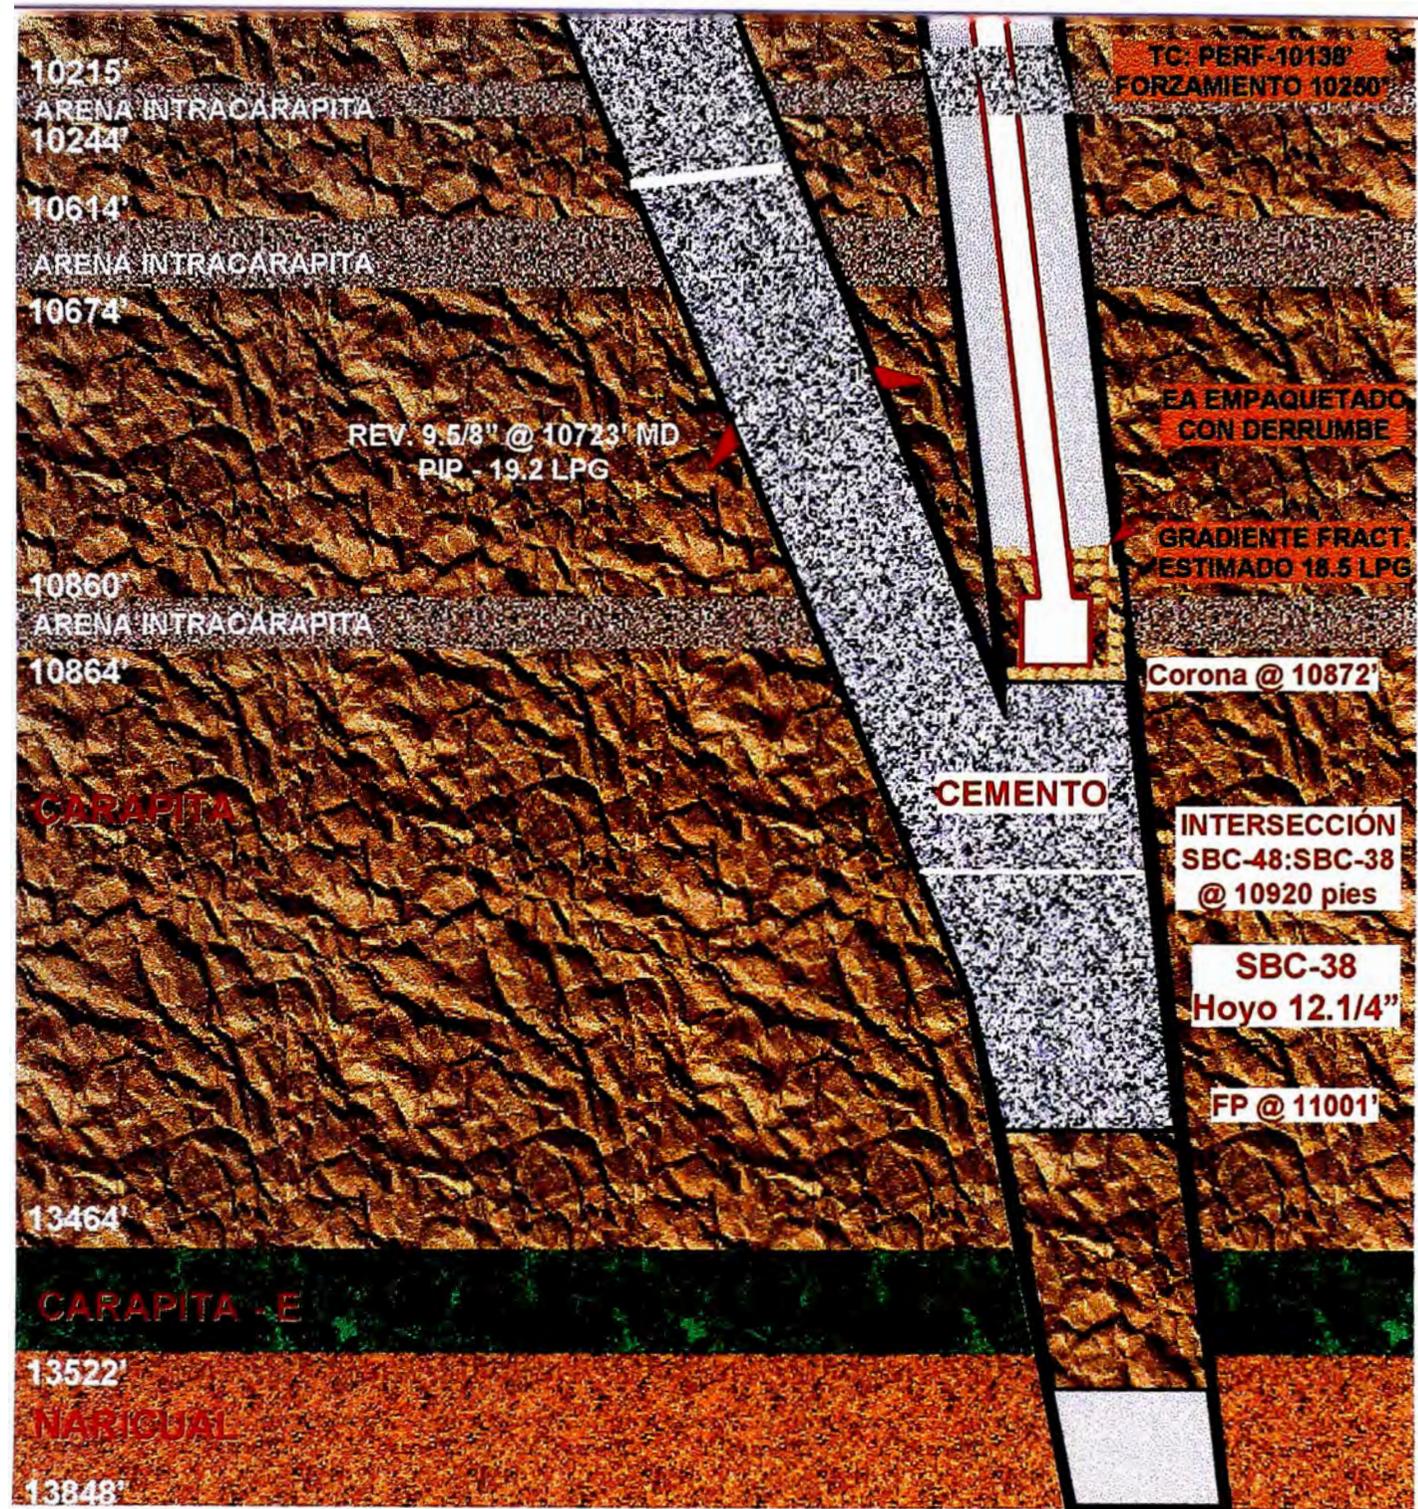
## CONCLUSIONES

- Control del Blow Out subterráneo
- Por debajo de 11001' hoyo empaquetado con relleno
- Arena Intracarapita tramo: 10860-64' presurizada anormalmente
- Arena Intracarapita tramo: 10614-74' comunicada con pozo SBC-38
- Gas: La Pica - Carapita
- Condiciones normales a superficie

Perforación futura del area:

- Monitoreo comportamiento Intracarapita 10860-10864'
- Monitoreo comportamiento transición La Pica-Carapita (Rev. 16" de contingencia)
- No hay necesidad de precauciones extras (T.inicial) La Pica hacia arriba.

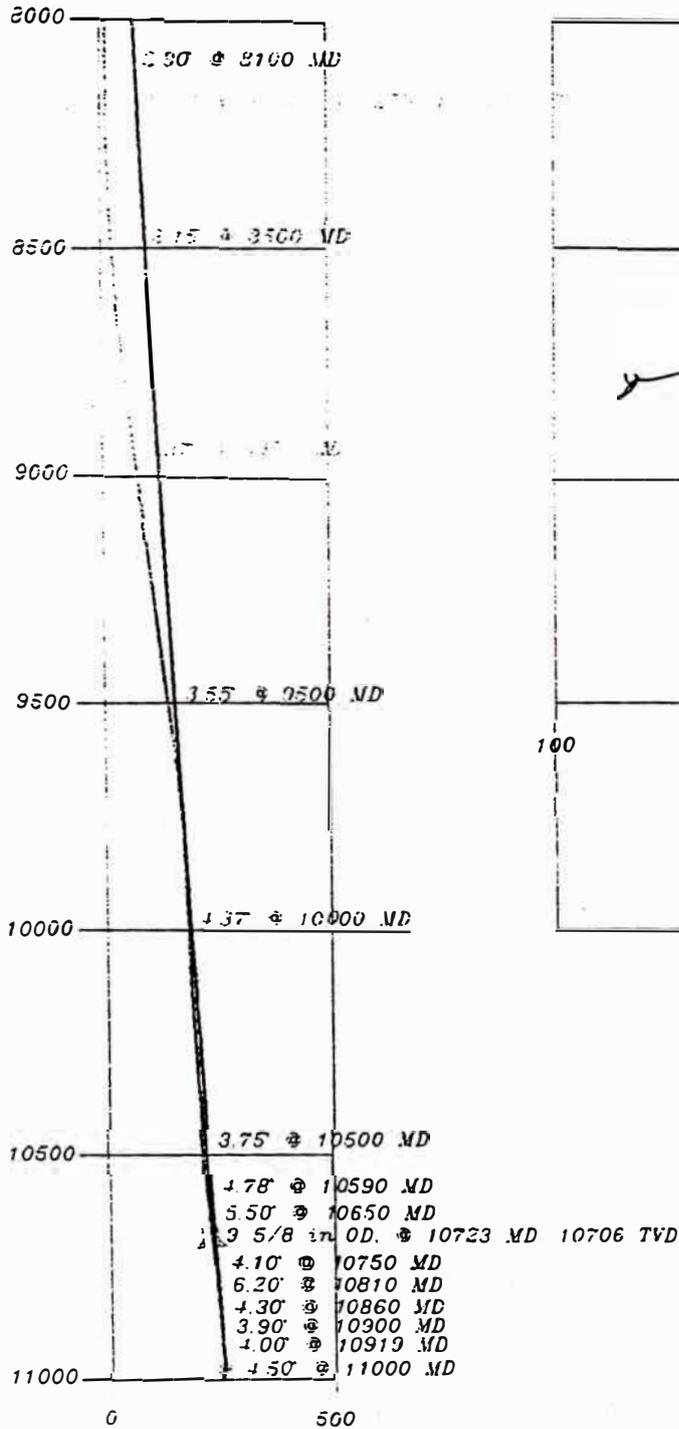
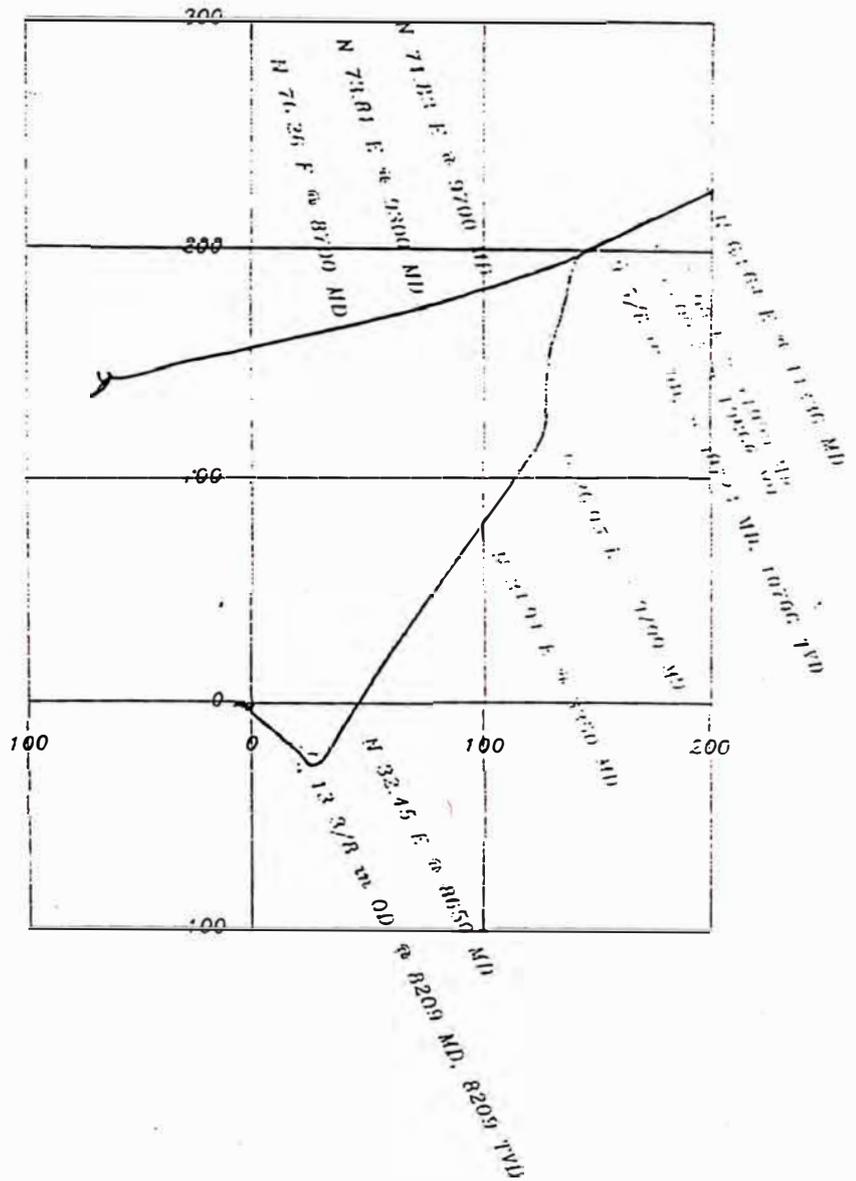
COMPAÑIA: CORPOVEN, S.A.  
 CAMPO: SANTA BARBARA  
 ALADRO: FLINT-31  
 POZO: SBC-48  
 GRAFICA COMPARATIVA FINAL

VERTICAL VIEW  
 SCALE 500 ft. / DIVISION  
 TVD REF: WELLHEAD  
 VERTICAL SECTION REF: WELLHEAD

HORIZONTAL VIEW  
 SCALE 100 ft. / DIVISION  
 SURVEY REF: WELLHEAD

**LEYENDA**  
 — SURVEYS POZO SBC-48  
 - - - SURVEYS POZO SBC-38

VERTICAL SECTION PLANE. N 64.00 E

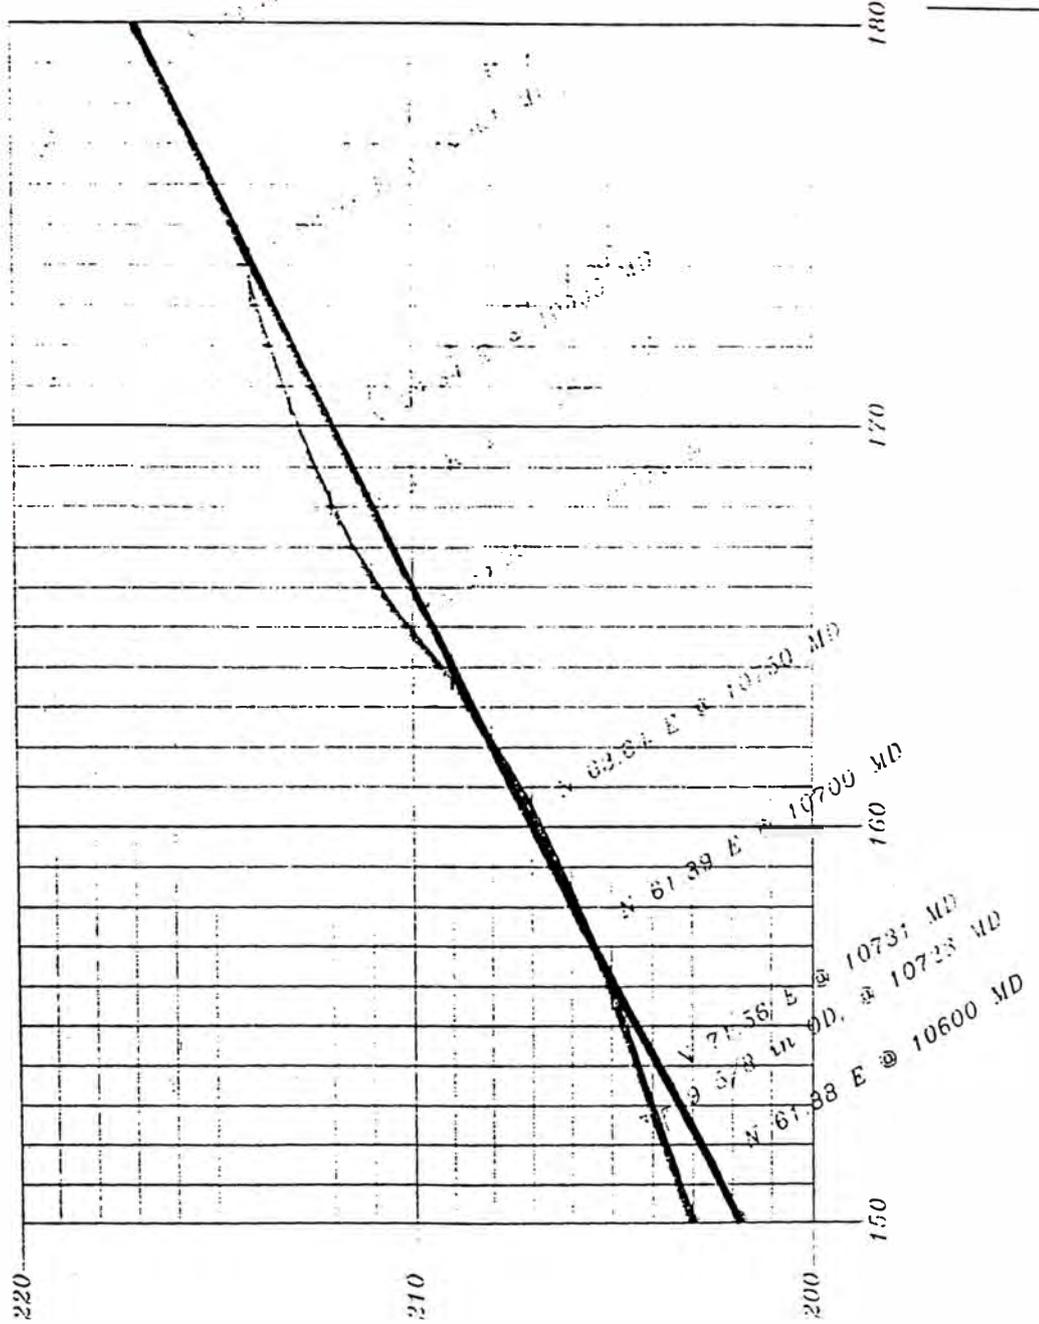
COMPANIA: CORPOVEN, S.A.  
 CAMPO: SANTA BARBARA  
 TALADRO: FLINT-31  
 POZO: SBC-48  
 GRAFICA COMPARATIVA

HORIZONTAL VIEW  
 SCALE 10 ft. / DIVISION  
 SURVEY REF: WELLHEAD

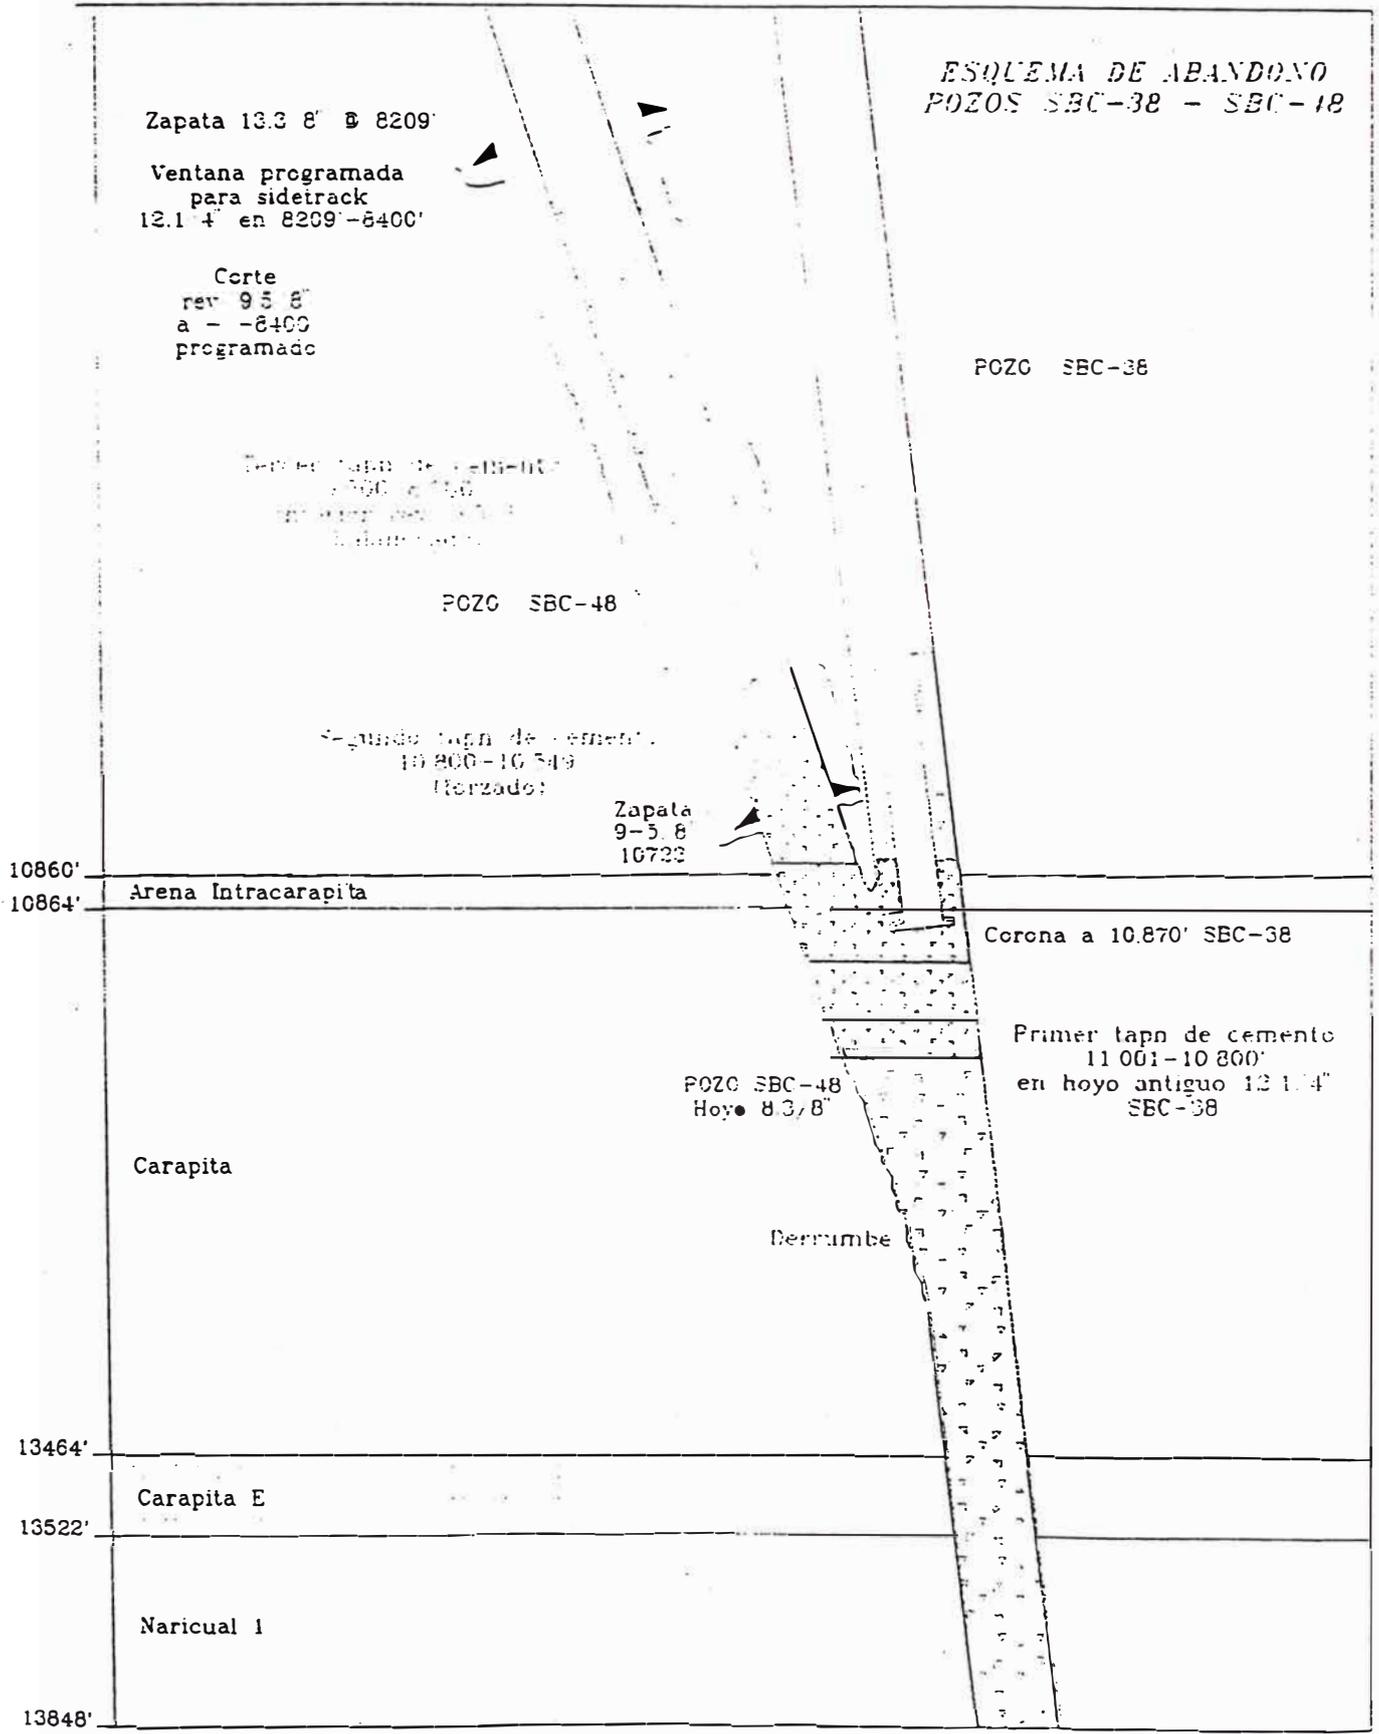
COMPANIA: CORPOVEN, S.A.  
 CAMPO: SANTA BARBARA  
 TALADRO: FLINT-31  
 POZO: SBC-48  
 POZO DE ALIVIO

ESQUEMA DE ABANDONO  
POZOS SBC-38 - SBC-18

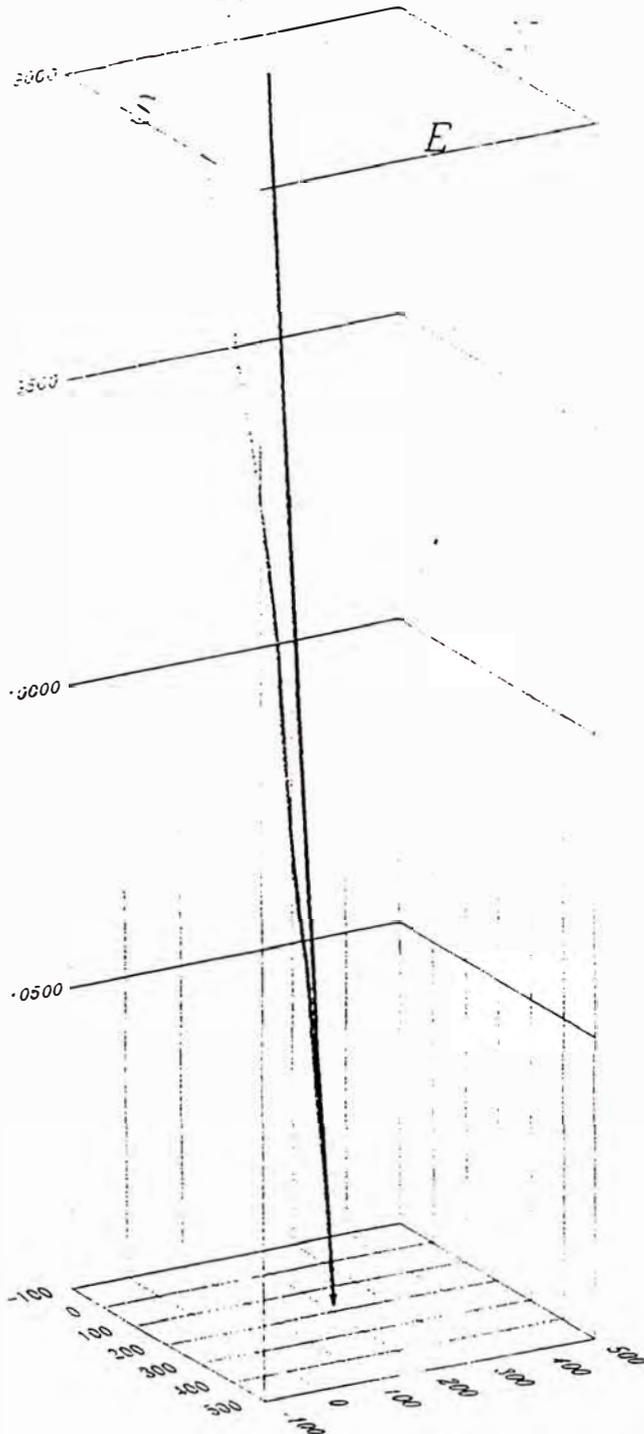
EMPANIA: CORPOVEN S.A.  
CAMPO: SANTA BARBARA  
CANTON: FLINT-31  
POZO: SBC-48  
GRAFICA COMPARATIVA

THREE-DIMENSIONAL PLOT  
SCALE 100 ft. / DIVISION  
V. REF. WELLHEAD  
TILT ANGLES: Pitch(70), Roll(-60)

LEYENDA

- SURVEYS POZO SBC-48
- SURVEYS POZO SBC-36
