# Riesgo geológico que afectará al poblado Tapacocha (Recuay - Ancash)

## Geological risk affecting the village of Tapacocha (Recuay, Ancash)

E. Manrique<sup>1</sup>, G Gonzáles<sup>1</sup>, S Manrique<sup>1</sup>, F Bravo<sup>1</sup>

<sup>1</sup>Escuela profesional de Geología, Facultad de Ingeniería Geológica, Minera y Metalúrgica,  
Universidad Nacional de Ingeniería, Lima, Perú.

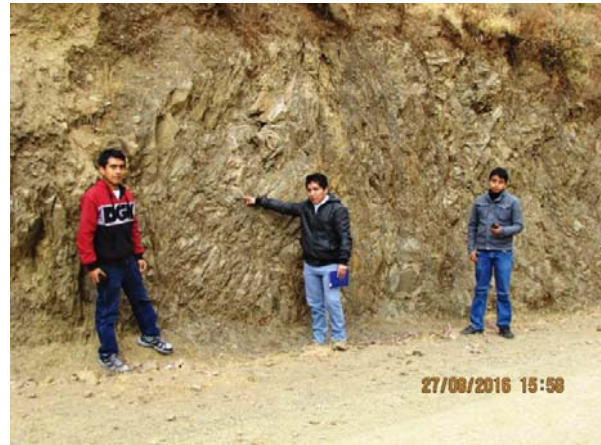
Figura 4. Lutitas pizarrosas intensamente tectonizadas de la Fm. Huamancayán.

La Fm. Huamancayán (Ki) constituida predominantemente de lutitas de color gris, pizarras y lodolitas de coloración pardo-rojiza, en Tapacocha se encuentra intensamente tectonizada, forma parte del basamento del suelo de Tapacocha. (Figura 4). La Fm. Chinchipe conformada por cuarcitas y conglomerados de cuarcita brechada y soldada, en los alrededores del poblado aparece sueltos o colgados sobre la Fm. Huamancayán (Figura 5). La Fm. Chala conformada por lutitas de color gris con intercalaciones de lutitas calcáreas. La Fm. Cochapunta básicamente está formada por chert de color verde oscuro y tufos con lutitas.

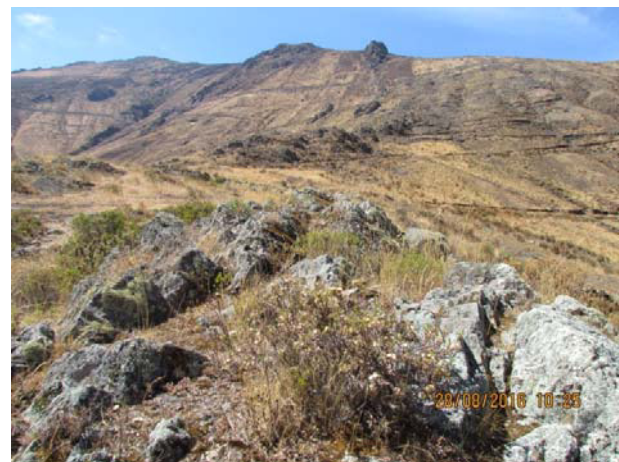
Figura 5. En primer plano, cuarcitas de la Fm. Chinchipe brechadas y soldadas, aparecen sueltas sobre Fm. Huamancayán.

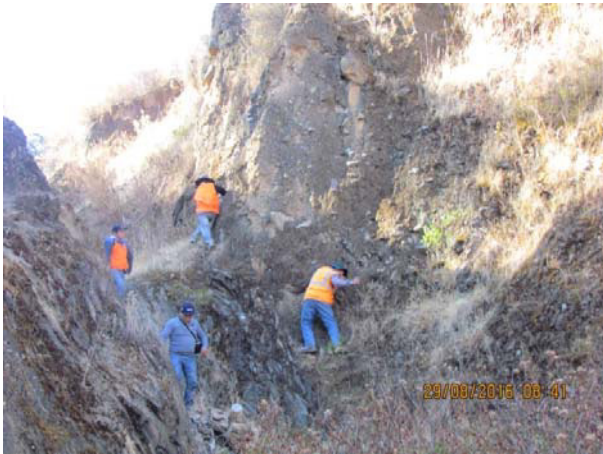
FIGURA 6. Suelo sobre la cual se edifica el pueblo de Tapacocha, erosionado sobre basamento Huamancayán.

El suelo está conformado por materiales detríticos angulosos de tamaños heterométricos, mal clasificados; predominan clastos pizarrosos de color gris claro, cuarcitas brechadas y soldadas, bloques de intrusivos de composición riolítica y andesítica; todo, en matriz arenosa-arcillosa producto de la disgregación de los clastos gruesos (FIGURAS 6 y 7). Las características descritas indican un depósito proximal aluvial, gravitacional y/o transportado por acción glacial.

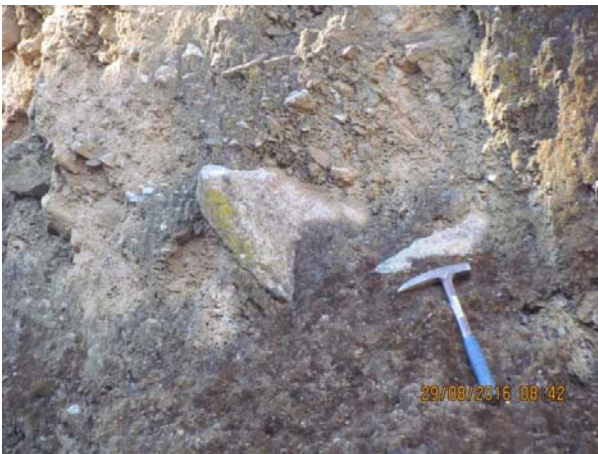
FIGURA 7. Suelo de Tapacocha: clastos y detritos de tamaño heterométrico y mal clasificados.

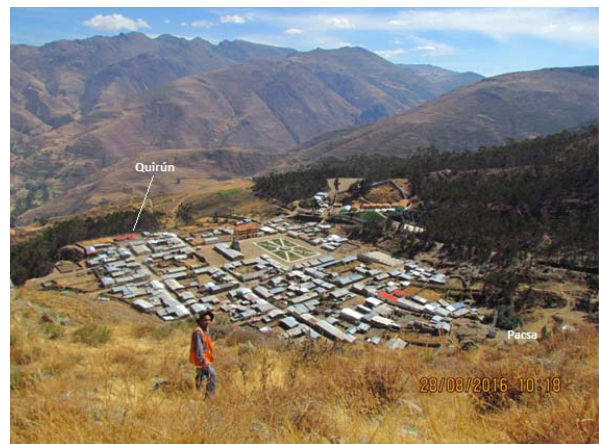
Figura 9. Tapacocha se observa el borde abrupto actual de Quirún.

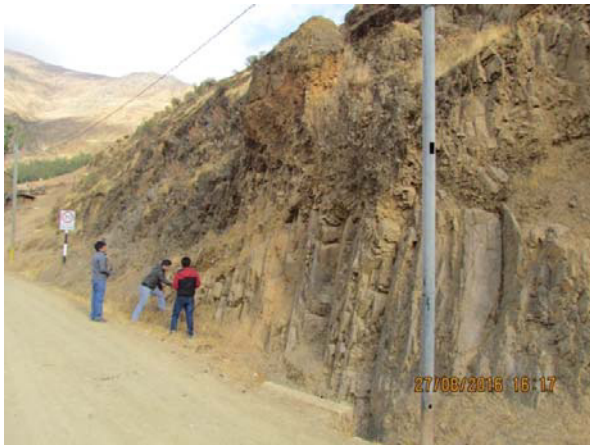
Figura 11. Suelo colgado en la pared izquierda del drenaje Piyaracra.

En las paredes del margen izquierdo del drenaje Piyaracra se observa plano de deslizamiento lateral y suelo colgado sobre rocas lutáceas y arenosas de la Fm. Huamancayán. Estas evidencias conjuntamente con la escarpa de Pacsa sugiere el colapso del suelo de Tapacocha posterior al relleno (Figura 11).
