**INNOVACIÓN DEL MÉTODO VIZIR EN ESTRATEGIAS DE
CONSERVACIÓN Y MANTENIMIENTO DE CARRETERAS
CON BAJO VOLUMEN DE TRÁNSITO**

TESIS

**PARA OPTAR EL GRADO DE MAESTRO EN CIENCIAS
CON MENCIÓN EN INGENIERÍA DE TRANSPORTES**

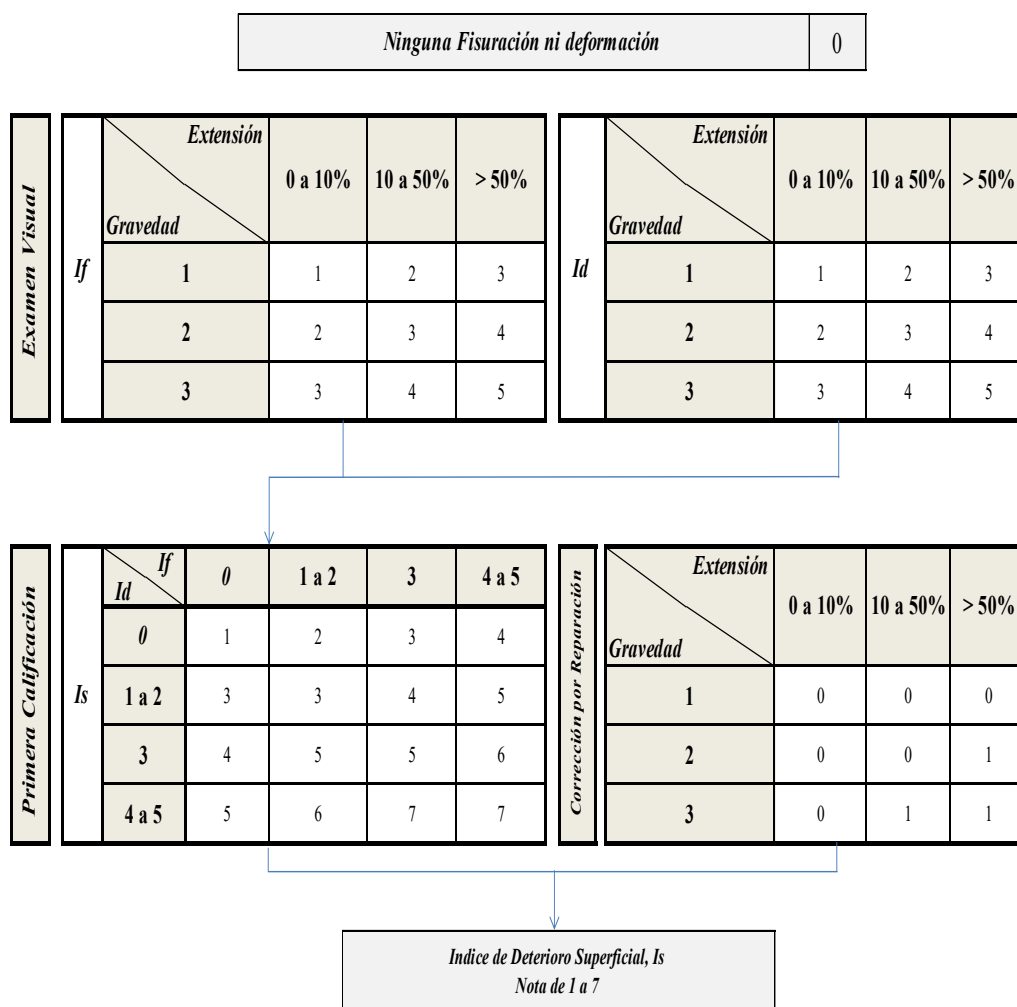
Para el cálculo del Is se combina los índices de fisura (If) e índice de deformación (Id), los que entregan un primer índice de calificación del pavimento, el cuál debe ser corregido en función a la extensión y calidad de los trabajos de bacheo realizados en el pavimento evaluado.

Figura 1.3. Flujo grama para determinar el Índice deterioro Superficial (Is)

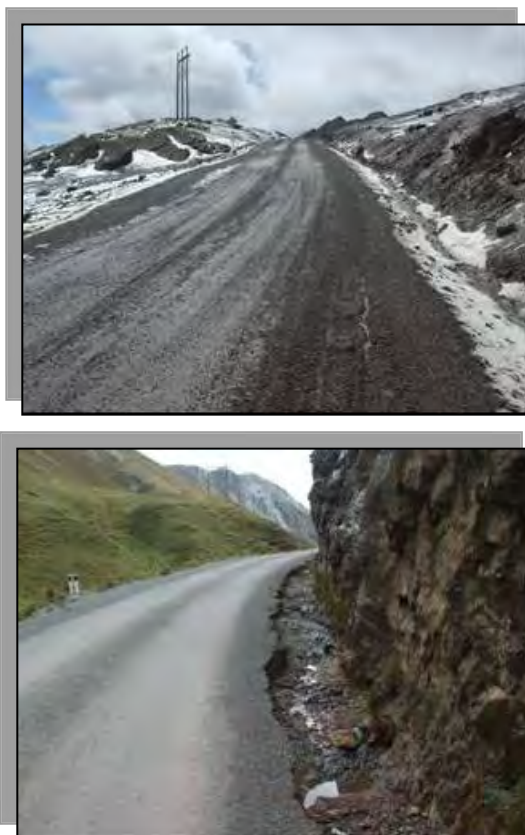
Las cunetas están excavadas en tierra y carecen de revestimiento. Se encuentran en regular estado de conservación en el tramo seleccionado, en otros tramos se encuentran en mal estado de conservación, presentan una considerable erosión.

Foto 2.2. Socavación en cuneta sin revestir que reduce la sección de la vía

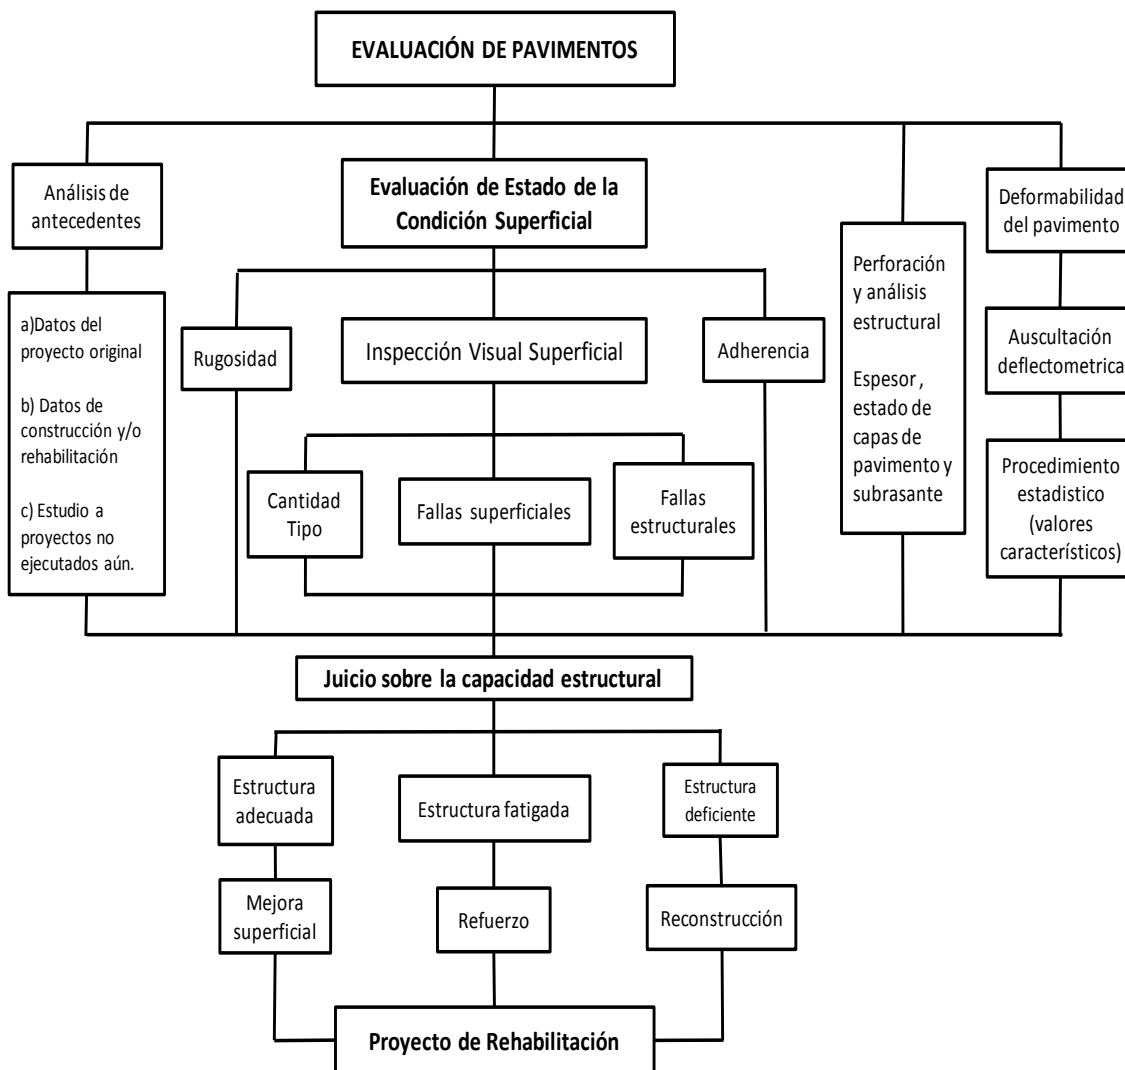
El diagrama ilustra los requisitos para la evaluación con fines de conservación y mantenimiento de los pavimentos, además debe resaltarse que es muy importante contar con métodos adecuados para realizar la inspección visual y evaluación de la condición superficial del pavimento.

Figura 3.1 Diagrama de Evaluación de Pavimentos

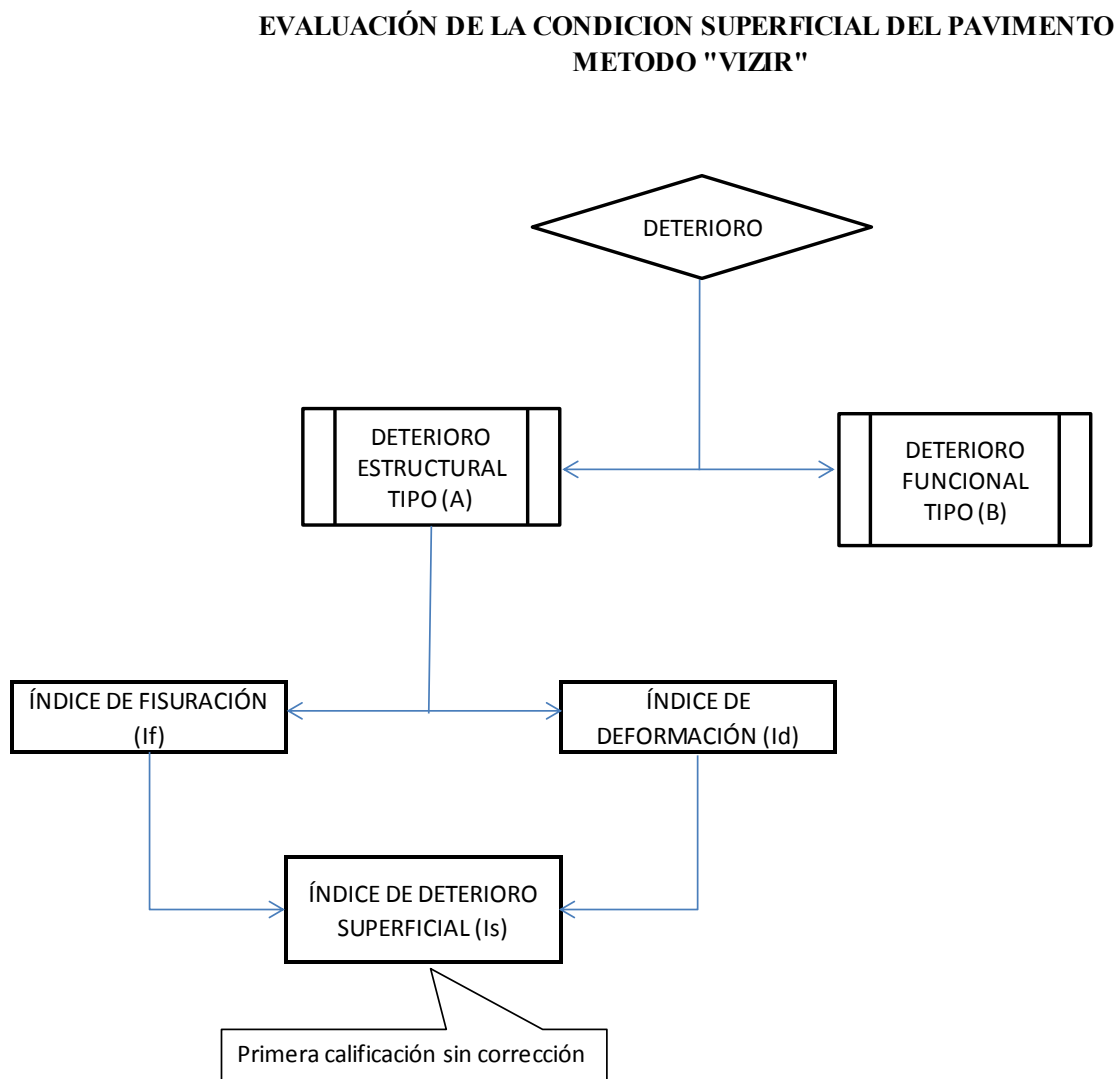
En la figura 4.1 se presenta el diagrama de flujo correspondiente al método VIZIR se observa parte del procedimiento para hallar la primera calificación del índice de deterioro superficial sin corrección, en la cual se define este índice a partir del deterioro estructural tipo “A”.

Figura 4.1. Diagrama de flujo de la primera calificación con método VIZIR

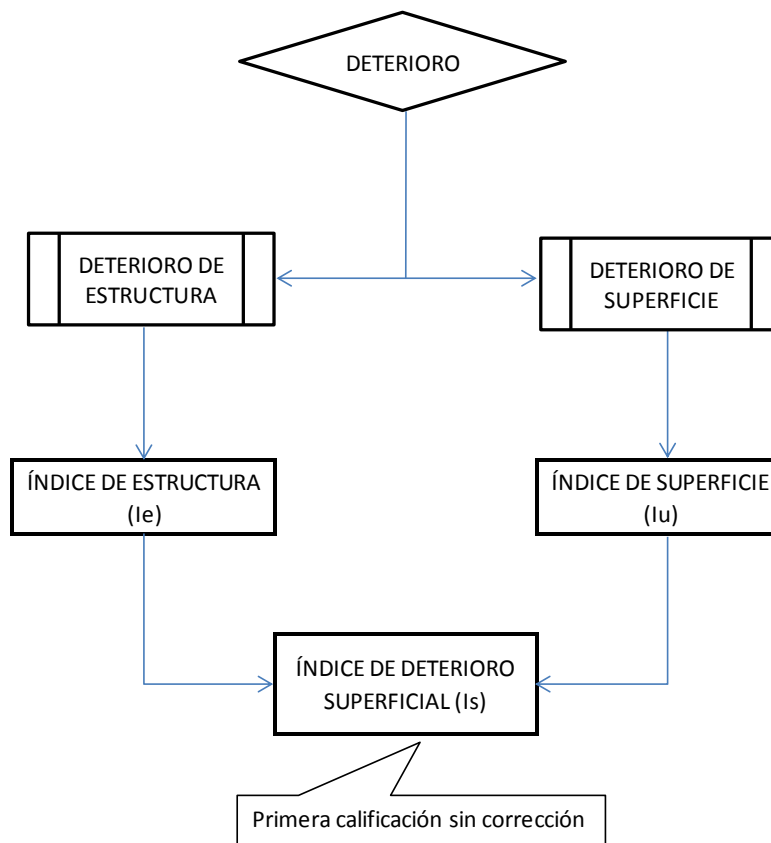
Figura 4.2. Diagrama de flujo de la primera calificación con método ESBVT

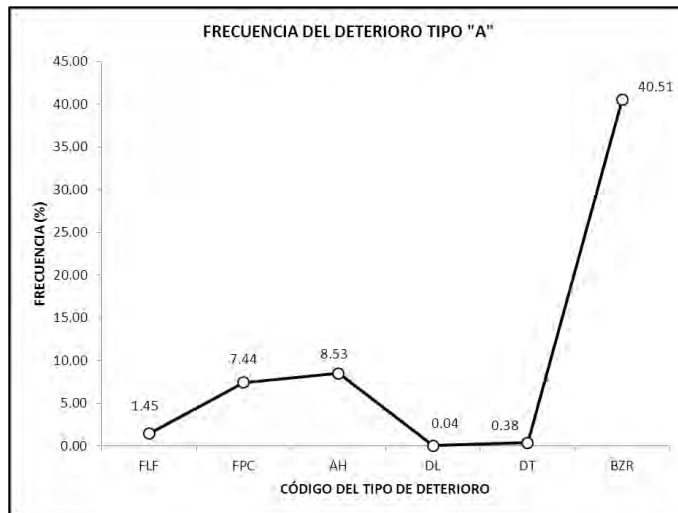
En la Figura 4.3. se aprecia la frecuencia y tipos de los deterioros tipo “A” considerados con el método VIZIR, con la cual califica la condición del pavimento. En los deterioros tipo “A” se observa que los baches y zanjas reparadas son los deterioros más frecuentes.

Figura 4.3. Frecuencia del tipo de deterioro método VIZIR

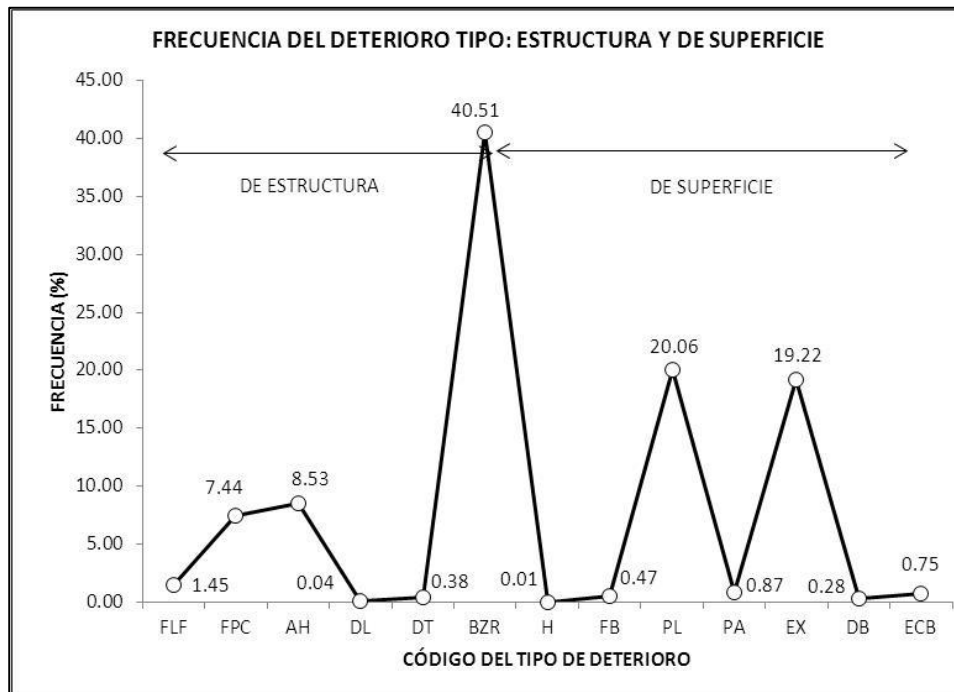
En la figura 4.4 se presenta la frecuencia y tipos de los deterioros considerados para calificar la condición del pavimento con el método ESBVT.

Figura 4.4. Frecuencia del tipo de deterioro con método ESBVT

Además se aprecia que el deterioro correspondiente a “baches y zanjas reparadas” de código BZR presenta una mayor frecuencia o influencia en el deterioro del pavimento básico, seguido de los deterioros de superficie (PL, EX) no considerados en el método VIZIR.

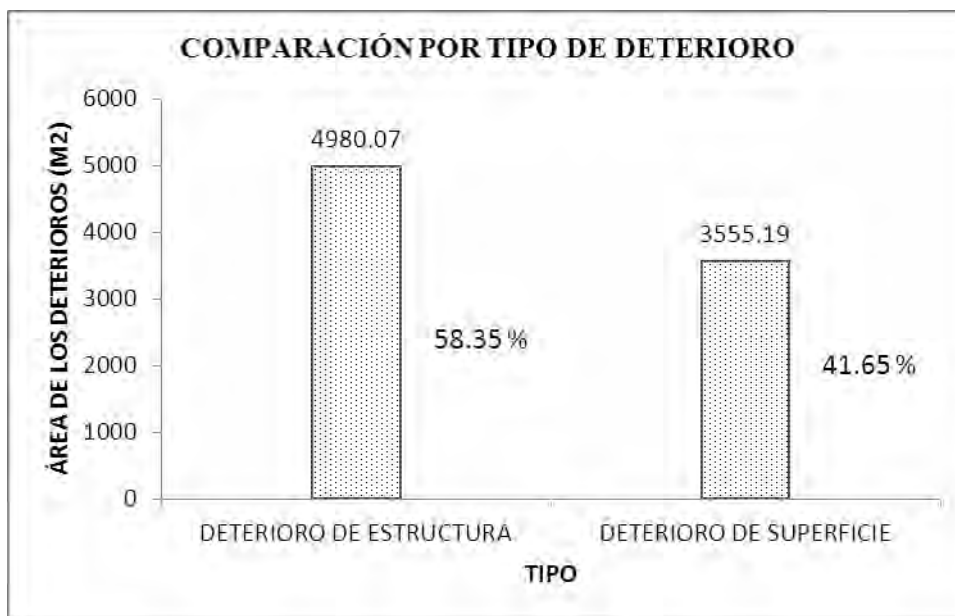
Figura 4.5. Comparación por tipo de deterioro con el método ESBVT

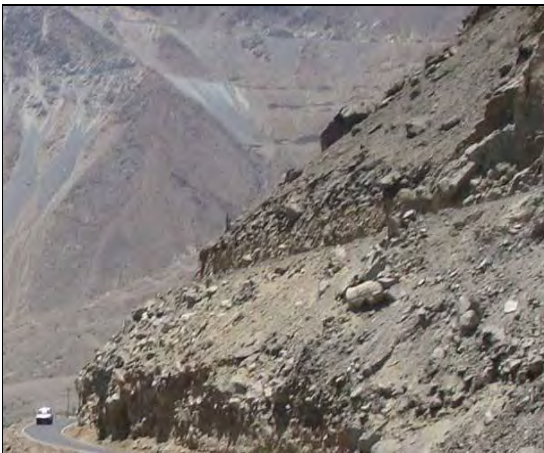
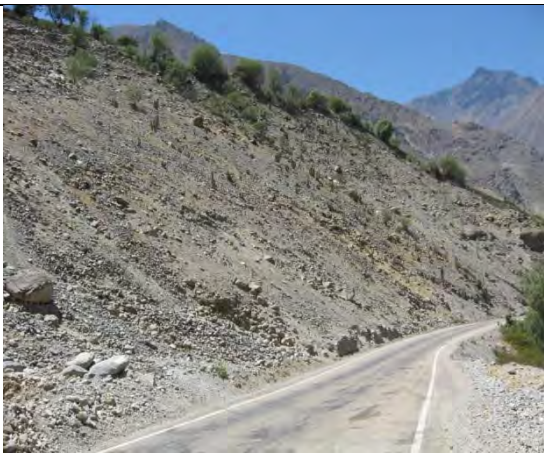
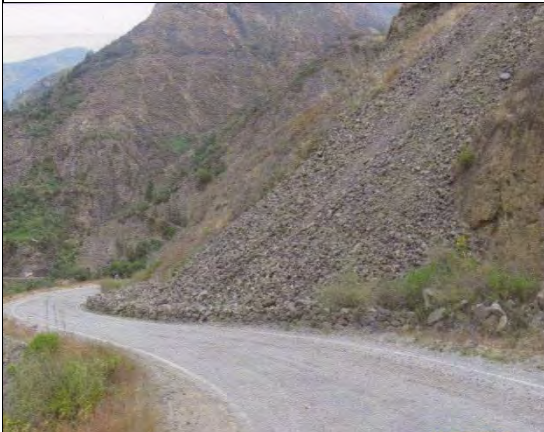
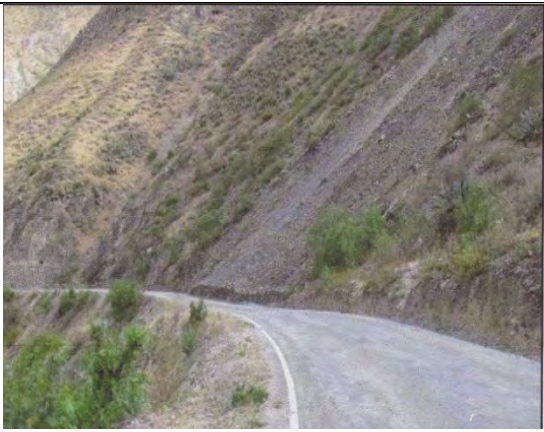
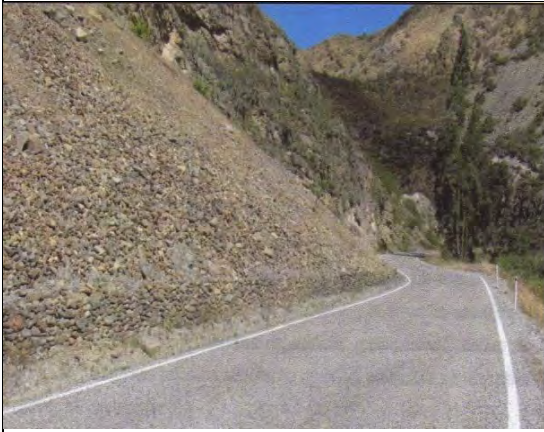
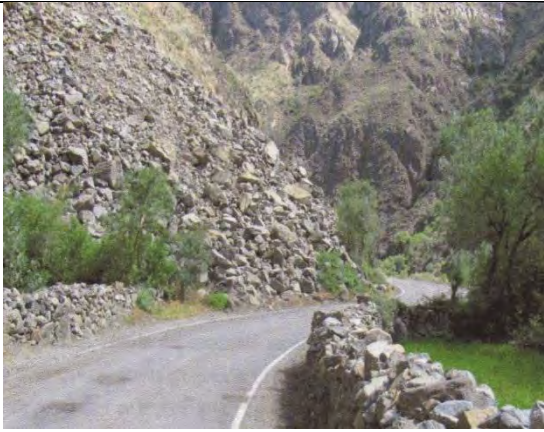
En la Fotografía 4.2 Se ilustra los derrumbes a causa de los taludes inestables en la carretera Cañete - Chupaca.

Talud ubicado en el Km 68+200	Talud ubicado en el Km 81+460

Talud ubicado en el Km 134+000	Talud ubicado en el Km 139+000

Talud ubicado en el Km 144+000	Talud ubicado en el Km 145+000

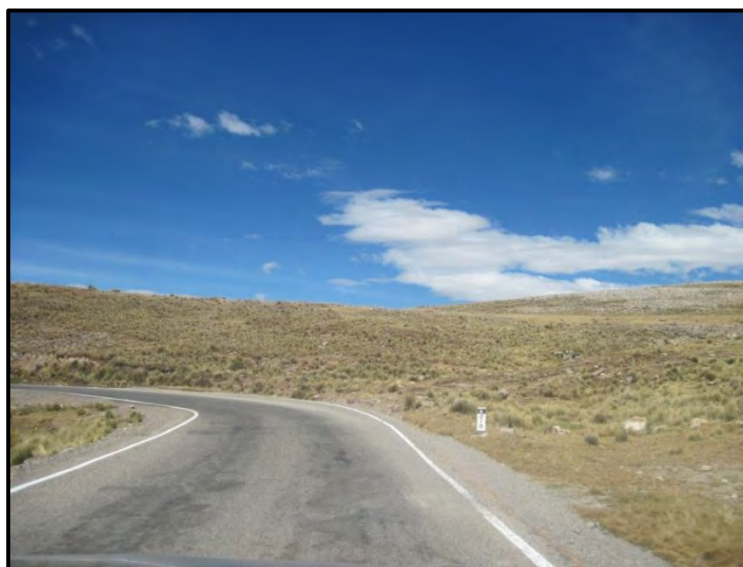
fino que afecte la durabilidad del pavimento básico; por lo que para taludes con este nivel de estabilidad no será necesario ninguna medida correctiva.

Foto 4.3. Talud con riesgo bajo ubicado en el Km 218+000

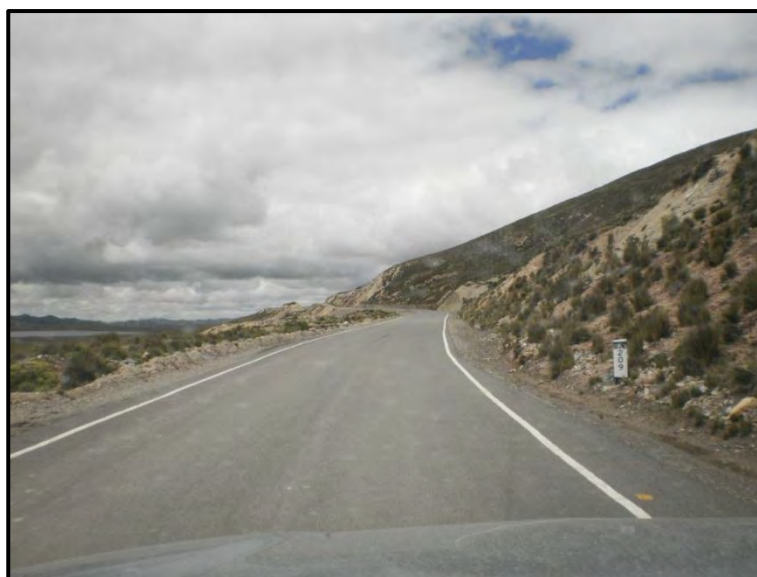
Foto 4.4. Talud con riesgo moderado ubicado en el Km 209+000

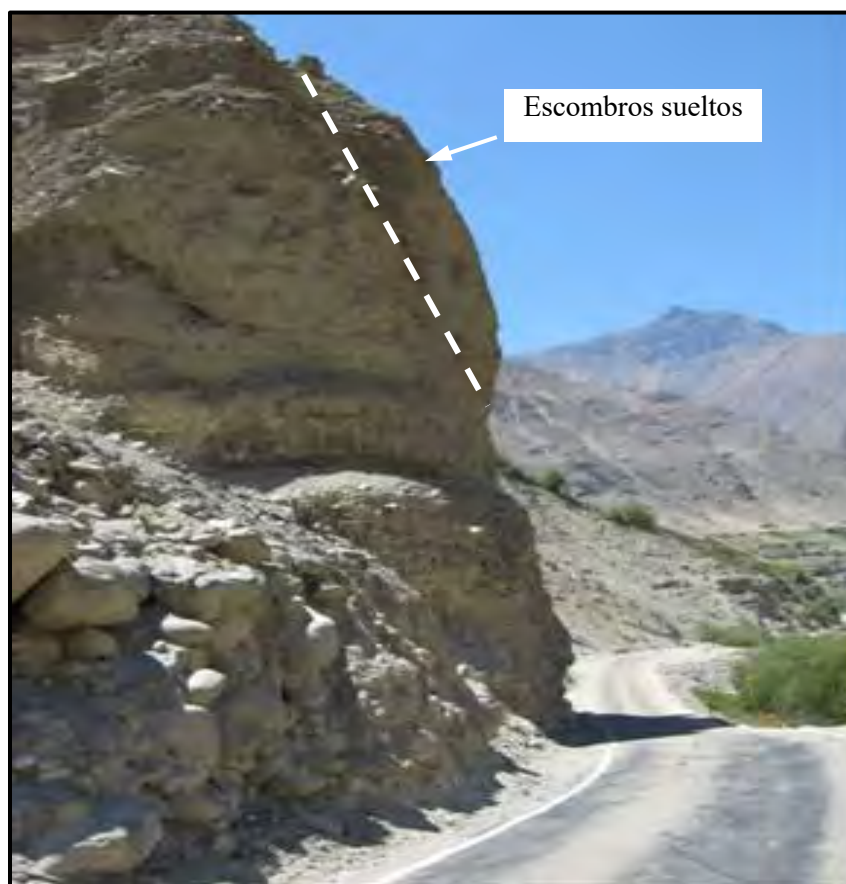
Estabilidad de Talud con riesgo alto: Son taludes que están en un estado muy crítico, con evidencia de movimiento, que representan un serio problema para la carretera o viviendas aledañas, es decir que de ocurrir un derrumbe, desprendimiento y/o caída de bloques y gravas dañaría la carpeta asfáltica.

Foto 4.5. Talud con riesgo alto ubicado en el Km 81+640

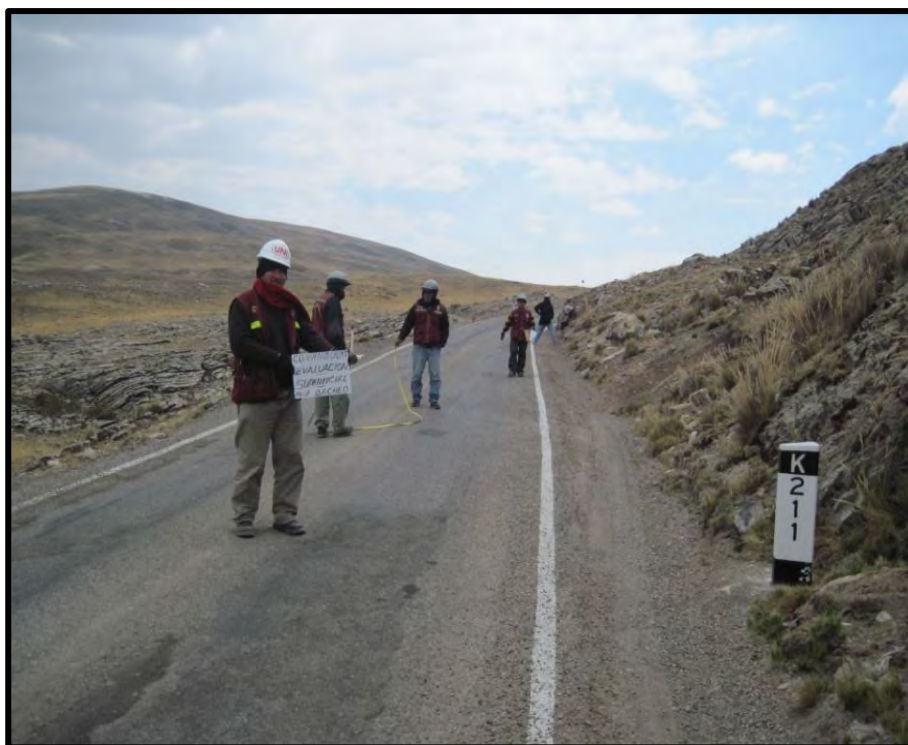
Foto 4.6. Tramo seleccionado para aplicación del método ESBVT

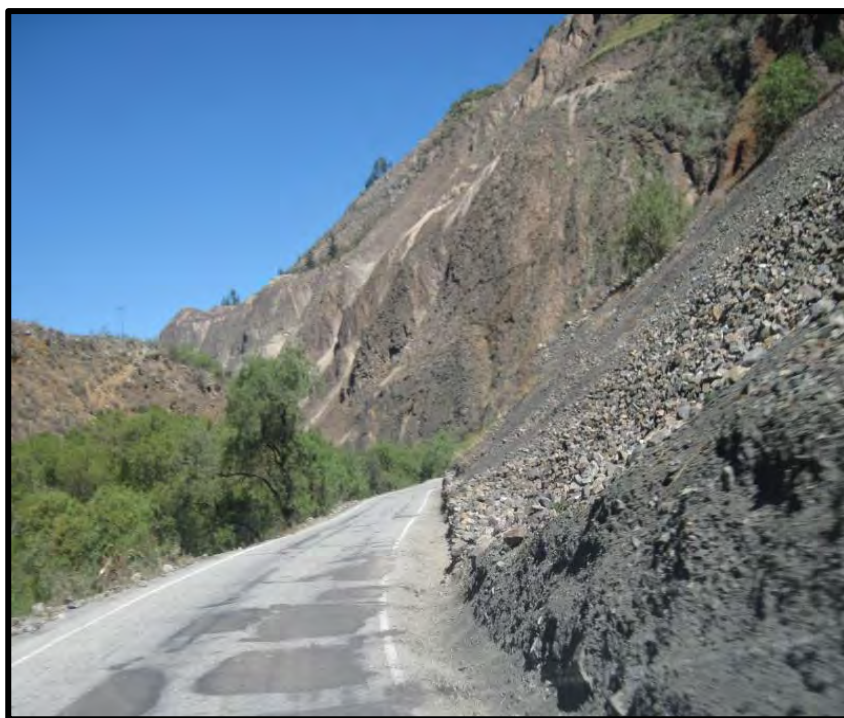
Foto 4.7. Tramo ubicado en la progresiva Km 131+000

En la vista se observa el deterioro del pavimento próximo a taludes inestables, la ausencia de bermas, además que el diseño geométrico de estos caminos en general tiende a ajustarse a las condiciones geográficas del terreno, limitando el diseño de anchos de calzada, trazado en planta, trazado en elevación y la sección transversal.

En la Foto 4.7 se ilustra el tramo usado en este ejemplo:

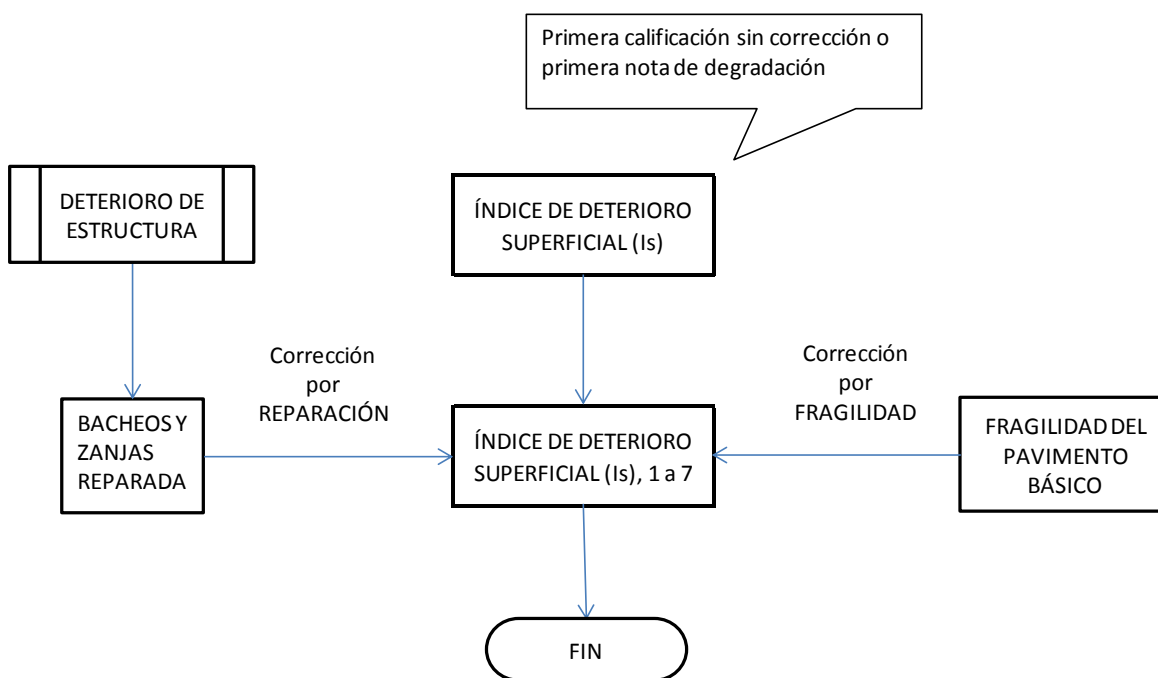
Figura 4.6. Diagrama de flujo para el cálculo del Is con método ESBVT

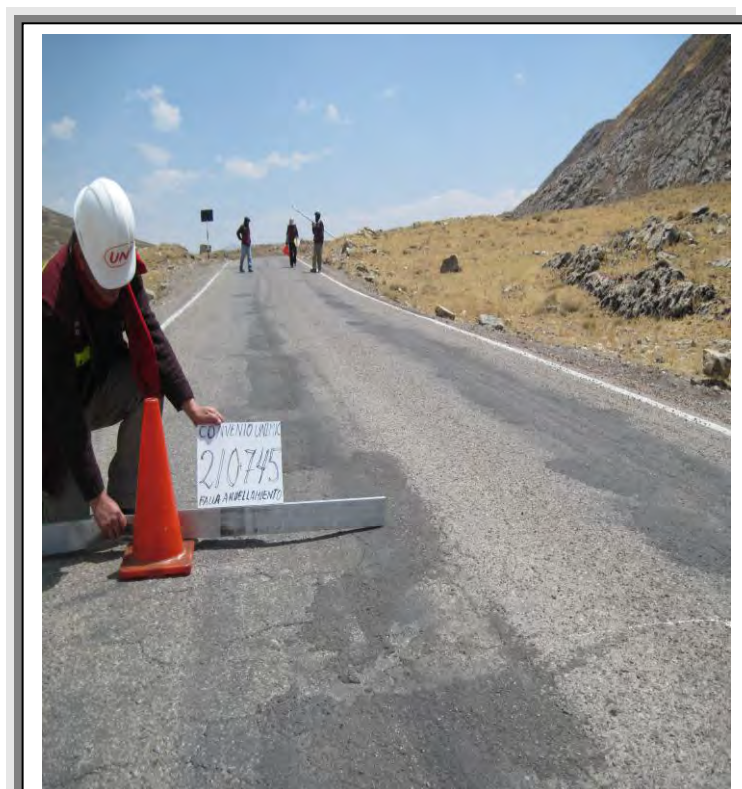
Foto 5.2: Ahuellamiento y Zanjas Reparadas

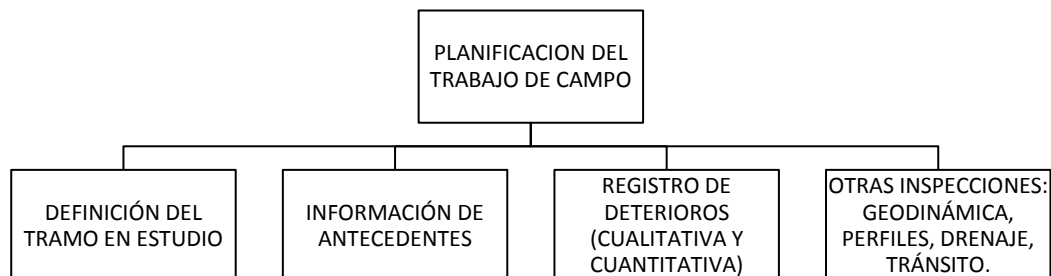
Figura 5.9. Planificación del trabajo de campo
