UNIVERSIDAD NACIONAL DE INGENIERIA

FACULTAD DE INGENIERIA CIVIL

TESIS

VULNERABILIDAD SÍMICA DEL PUENTE PRIMAVERA

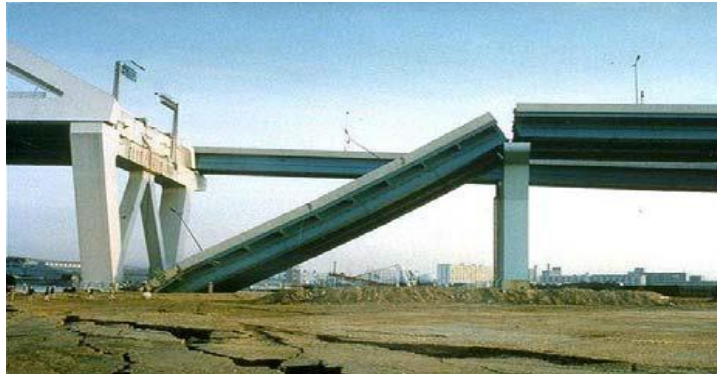
Figura 1. Falla ocasionada por desplazamientos longitudinales excesivos
Fuente: Landa *et al.*, (2006)

- 1) *Falla del tablero por pérdida de apoyo.* En ocasiones los desplazamientos en la dirección longitudinal del puente exceden el ancho del apoyo, lo que ocasiona que las juntas se destruyan y el claro colapse (Figura 1). Se ha observado que cuando los claros del puente están esviados presentan mayores desplazamientos que los claros rectos. Cuando se da el choque entre un puente esviado y sus estribos, el puente puede rotar con respecto

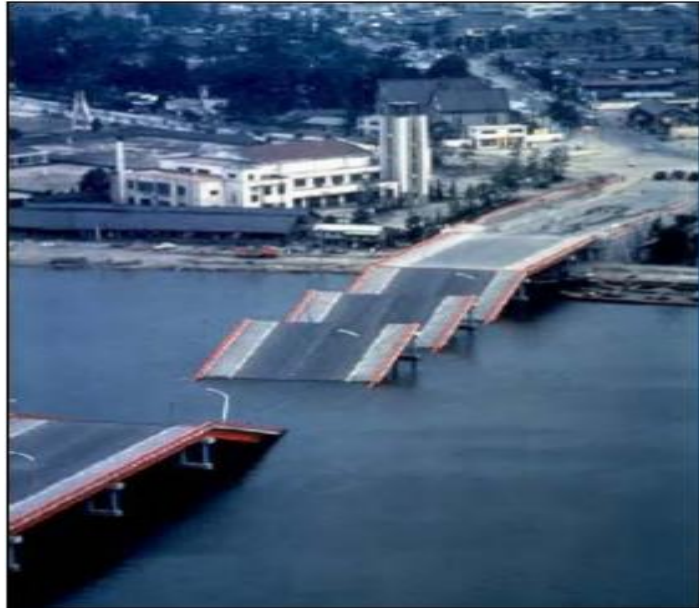
Figura 3. Colapso del puente Showa durante el sismo de Niigata, 1964. Falla por licuación
Fuente: Alva, (2011)

- 2) *Amplificación de los desplazamientos causados por los efectos del suelo.* Cuando los puentes están cimentados sobre suelos suaves se ha visto un incremento en la vibración de la estructura; cuando ocurre el fenómeno de licuación, la capacidad resistente de los pilares disminuye además de que se presentan desplazamientos laterales y/o verticales mayores (Figura 3)

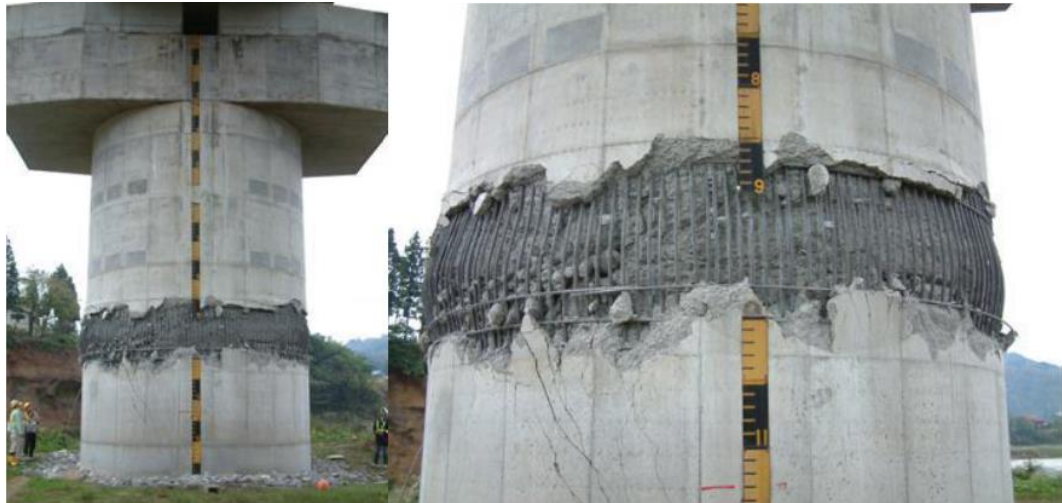
Figura 6. Pérdida de recubrimiento y pandeo de las varillas longitudinales
Fuente: Landa *et al.*, (2006)

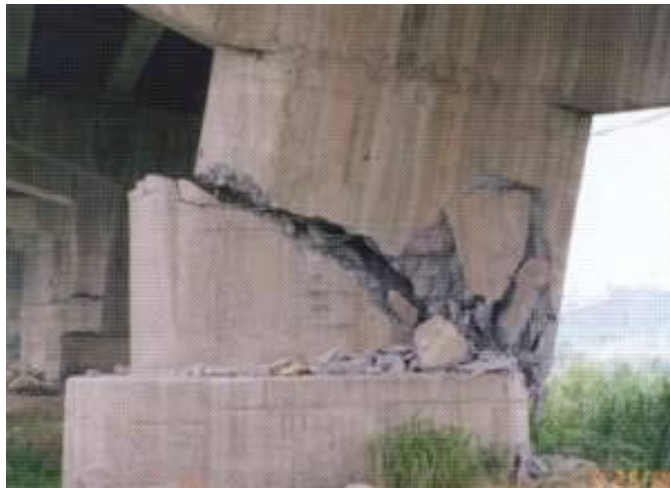
Figura 7. Falla por cortante en columna de un puente ocurrida en Taiwán en el sismo de 1999
Fuente: Landa *et al.*, (2006)

Las columnas cortas son más susceptibles a presentar fallas por cortante debido a la alta relación cortante/ momento (Figura 7), a lo conservador del diseño por flexión y a su sobre resistencia. Además, no se garantiza que la resistencia real a cortante exceda la resistencia real a flexión, por lo que es común encontrar columnas de puentes en donde la fuerza lateral asociada a la resistencia a flexión es dos o tres veces superior a la fuerza lateral correspondiente a la resistencia por cortante.

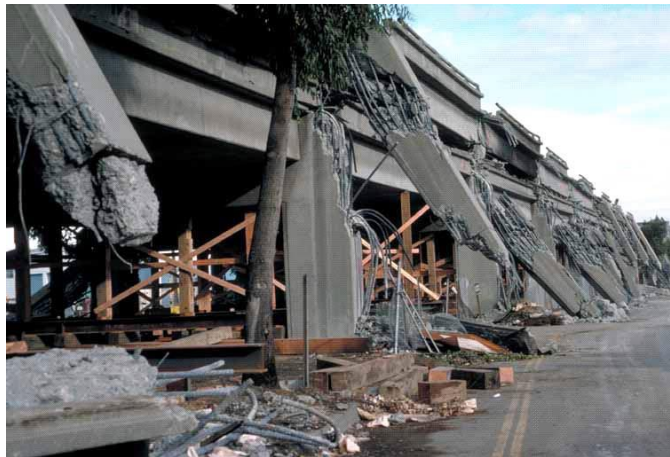
Figura 8. Falla en los nodos
Fuente: Landa *et al.*, (2006)

La transferencia de fuerzas de los miembros se hace a través de conexiones que reciben fuerzas cortantes horizontales y verticales. Estas fuerzas no se consideraban en el diseño de puentes y fallaba la zona de la unión viga-columna presentando grietas diagonales. Se ha visto (Priestley et. al, 1996) que las estructuras de doble nivel son más susceptibles a presentar fallas por cortante en las uniones viga columna. (Figura 8)

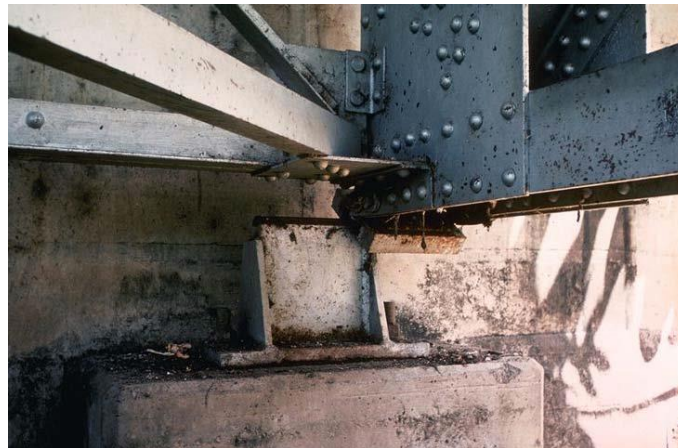
Figura 9. Falla en elementos de acero
Fuente: Landa *et al.*, (2006)

Existen algunos apoyos de acero diseñados para dar restricción en una o más direcciones y permitir el movimiento en otras. La falla en estos apoyos durante un sismo puede provocar una redistribución de fuerzas internas lo que origina una sobrecarga en algunos de los elementos de la superestructura o a la subestructura.

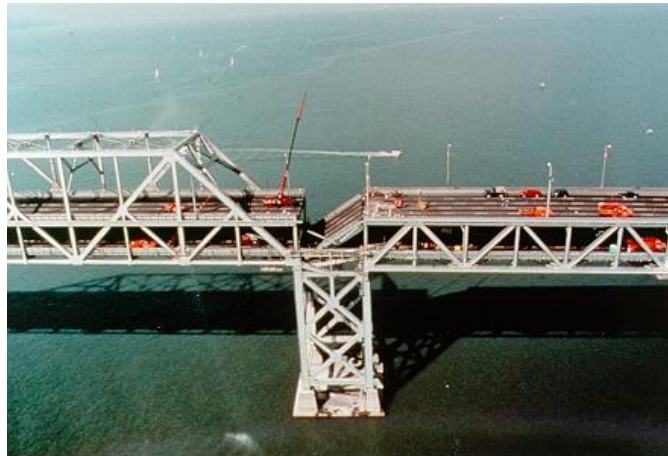
Figura 10. Puente de San Francisco- Oakland
Fuente: Landa *et al.*, (2006)

espectacular ejemplo de falla en la superestructura de acero es la que se vio en el puente de San Francisco- Oakland (Figura 10) durante el sismo de Loma Prieta.

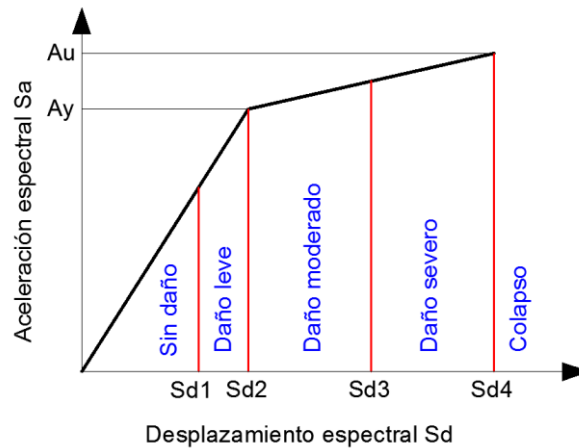
Figura 32. Límites de daño en el espectro de capacidad de la estructura
Fuente: Milutinovic y Trendafiloski (2003)

$$Sd1 = 0.7Dy \quad Sd2 = Dy \quad Sd3 = Dy + 0.25(Du - Dy) \quad Sd4 = Du$$

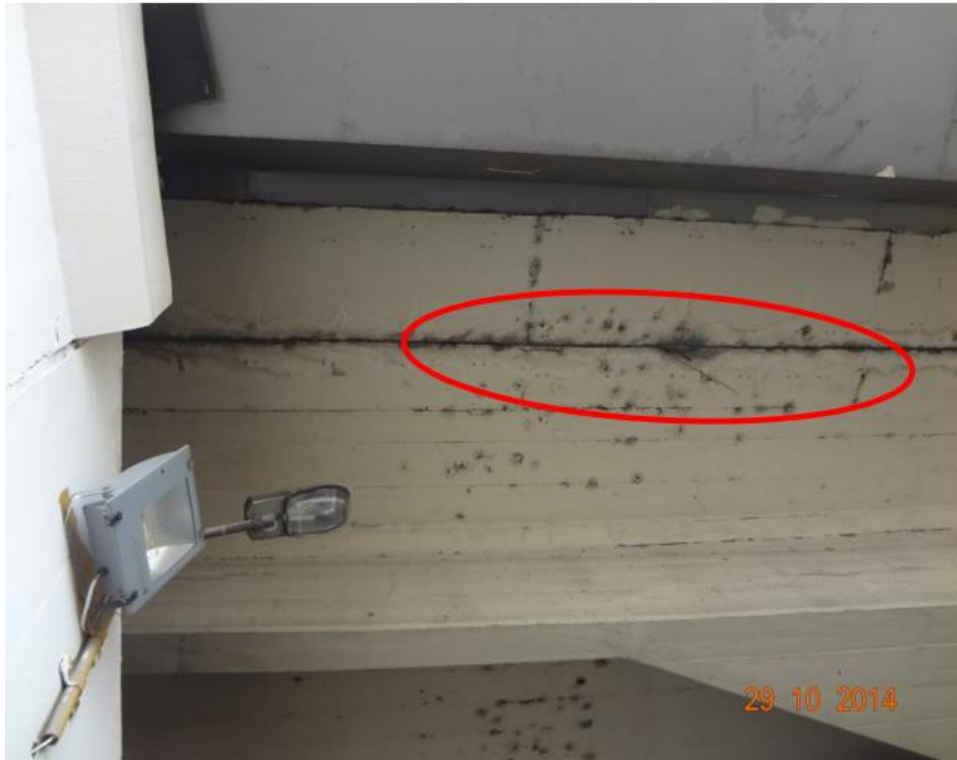
Figura 37. Presencia de eflorescencia y pequeñas fisuras en la cara inferior del tablero debido a la infiltración de agua por la junta.
Fuente: Elaboración Propia.

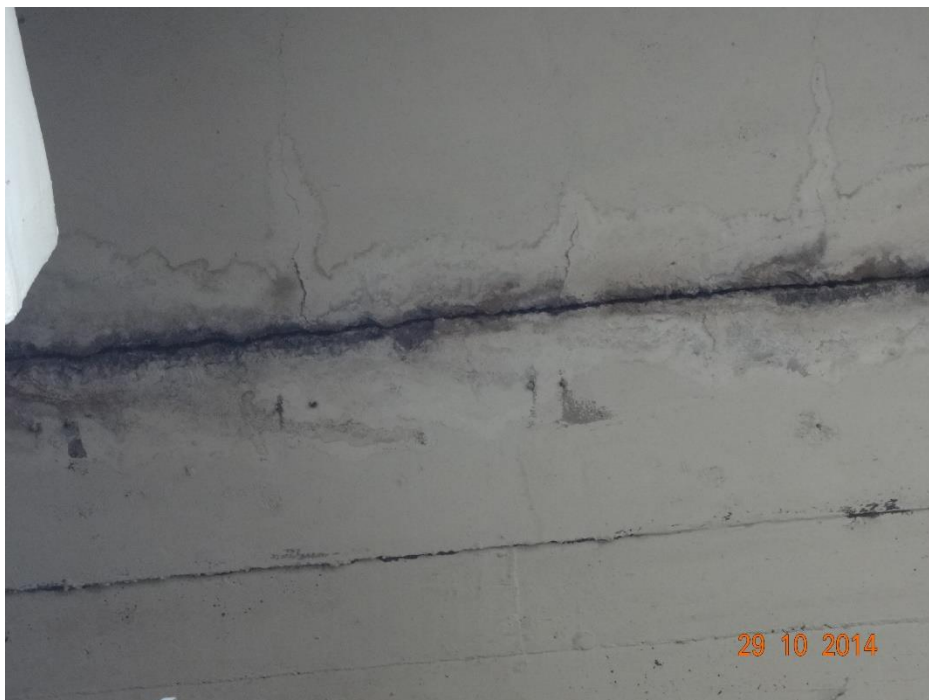
Figura 38. Vista cercana de eflorescencia en la cara inferior del tablero debido a la infiltración de agua por la junta.
Fuente: Elaboración Propia

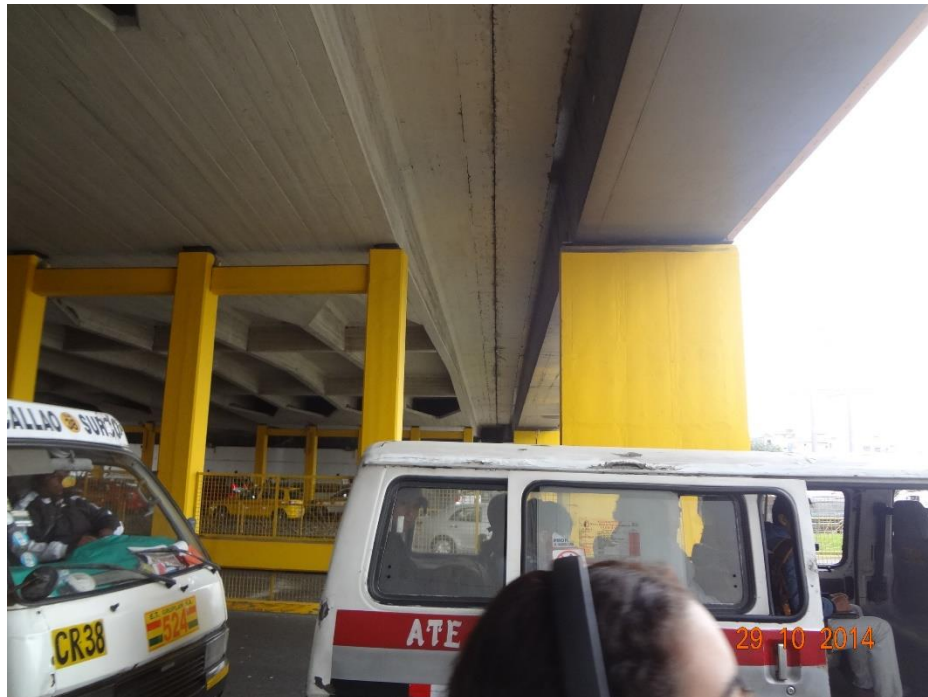
Figura 39. Se observa la ampliación del puente con un pilar de sección rectangular
Fuente: Elaboración Propia

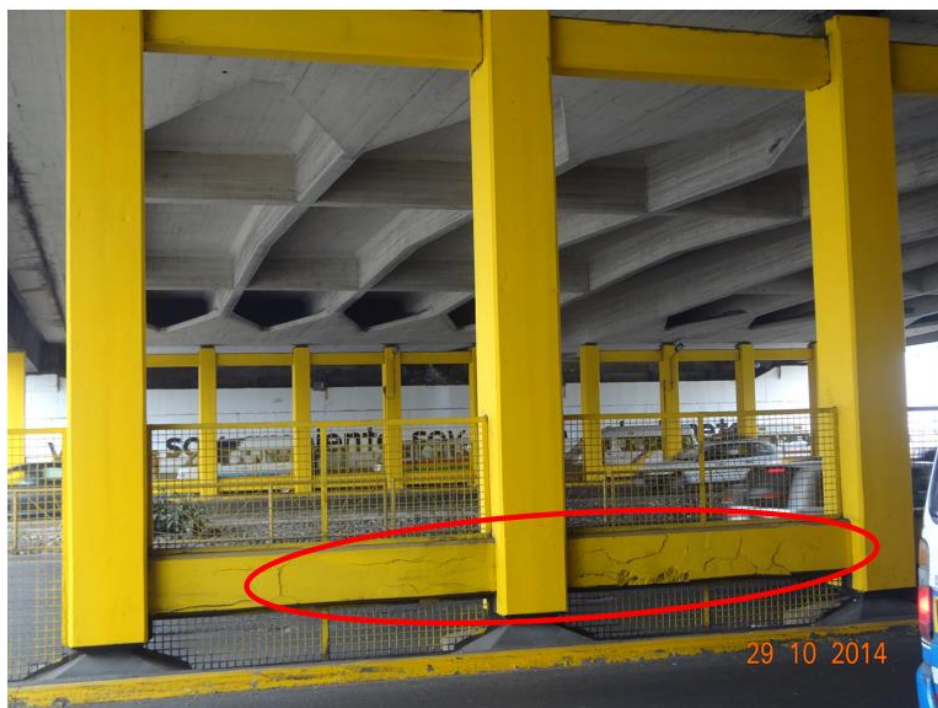
Figura 40. Grietas y desprendimiento en las vigas inferiores debido al poco refuerzo transversal y el deficiente recubrimiento.
Fuente: Elaboración Propia

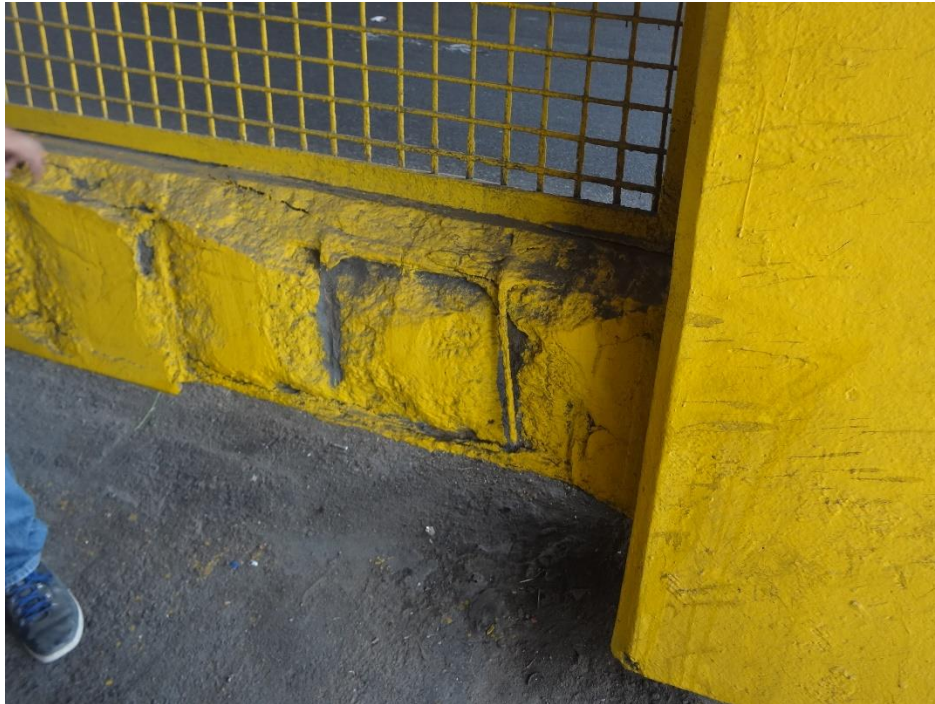
Figura 41. Desprendimiento y acero expuesto en las vigas inferiores debido al poco refuerzo transversal y el deficiente recubrimiento.
Fuente: Elaboración Propia

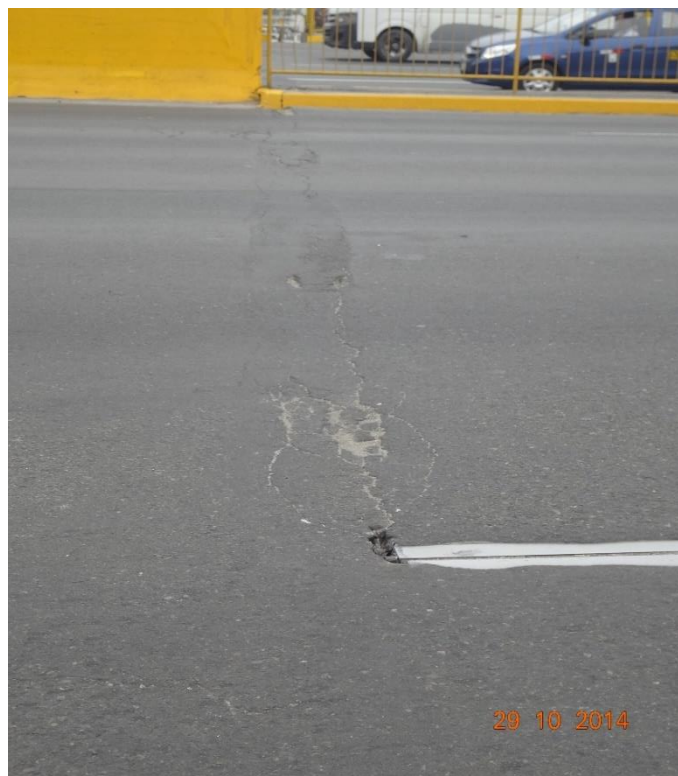
Figura 42. Fisuras en la carpeta asfáltica y juntas de expansión debido a un inadecuado sello de la junta y que la junta no tenga la capacidad suficiente de absorber las deformaciones.
Fuente: Elaboración Propia

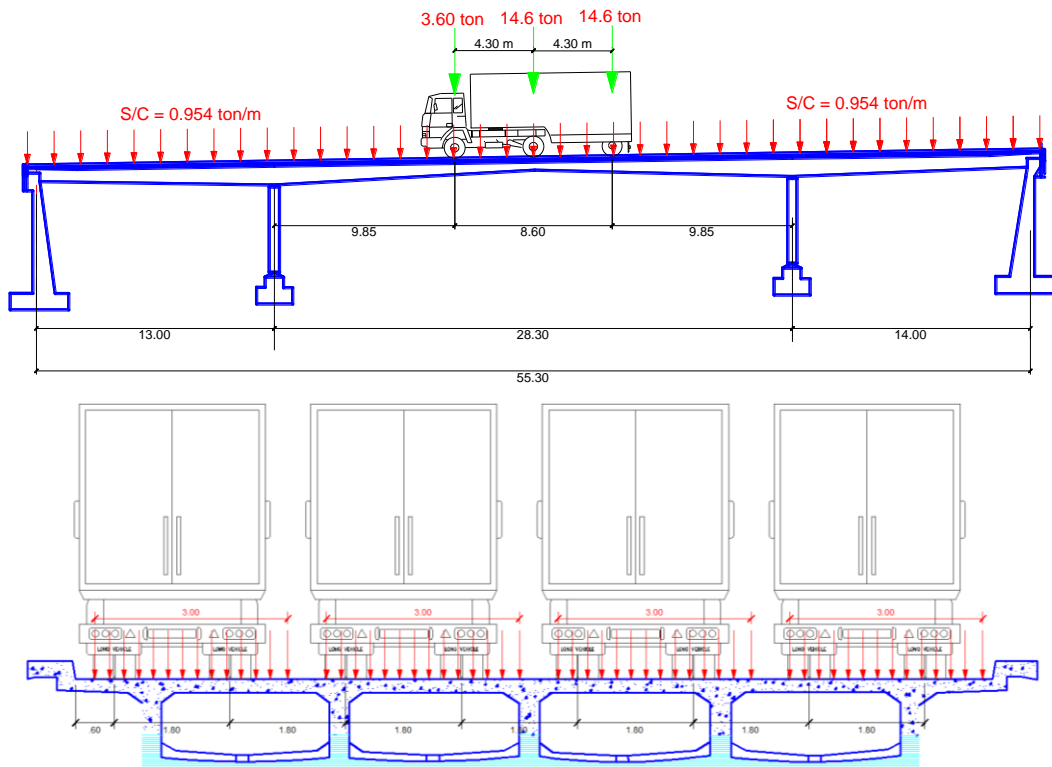
Figura 59. Distribución de carga vehicular recomendada en el Manual de Puentes (2016) del MTC
 Fuente: Elaboración propia

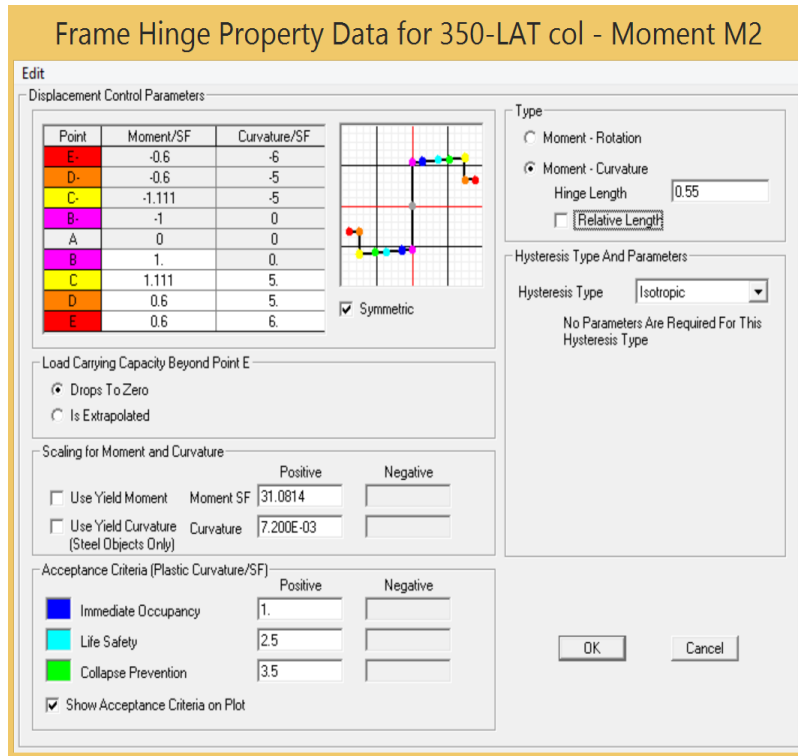
Figura 66. Propiedades de las rótulas plásticas asignadas a las columnas.
Fuente: Elaboración propia

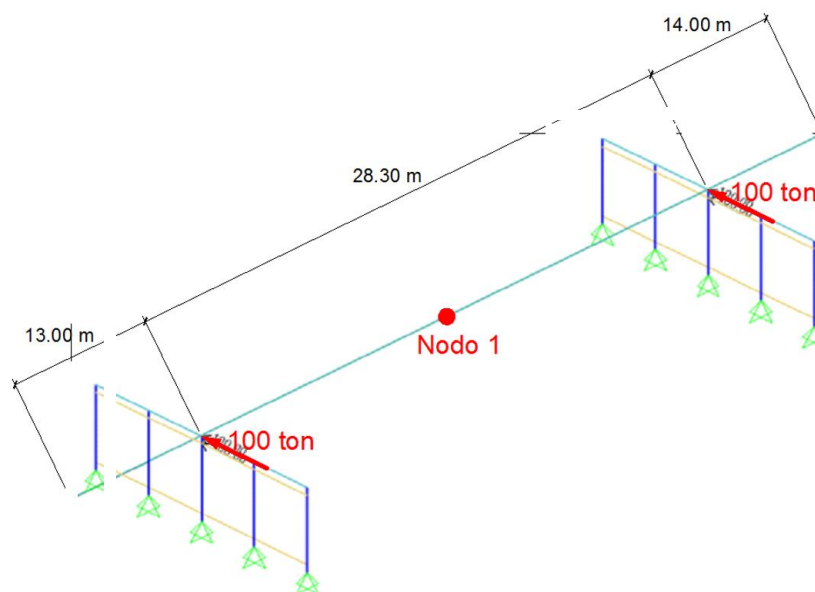
Figura 69. Aplicación de carga horizontal en la dirección Y (transversal)
Fuente: Elaboración propia

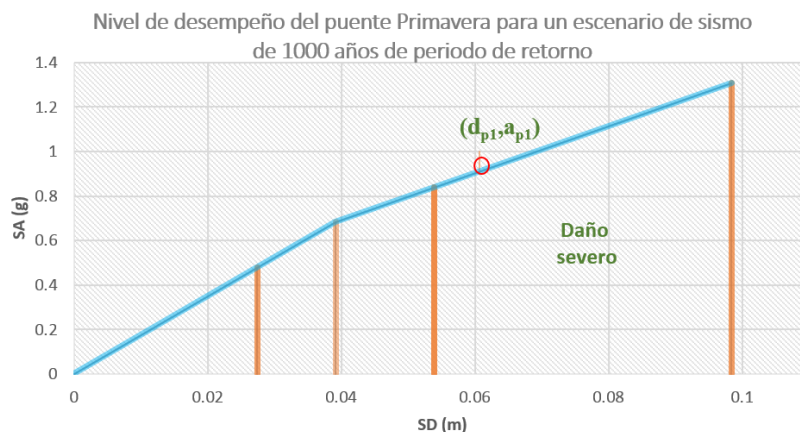
Figura 89. Nivel de desempeño del puente Primavera para un escenario de sismo de 1000 años de periodo de retorno
Fuente: Elaboración propia

Figura 89).

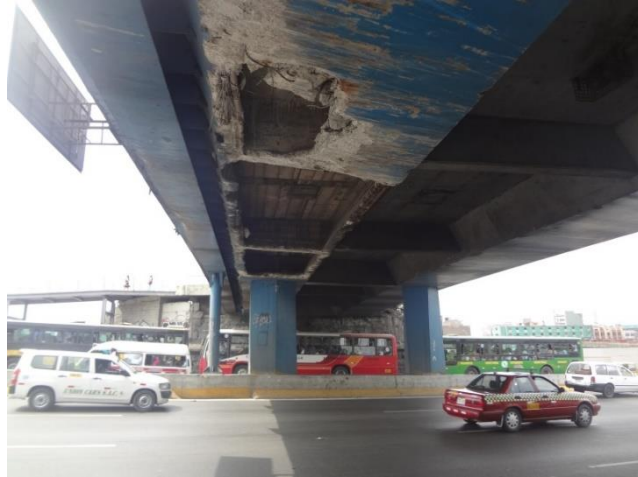
**PUENTE BALTA
COD: EVI2**

Desprendimiento en viga cajón debido a colisión vehicular (Olarte et al., 2015)

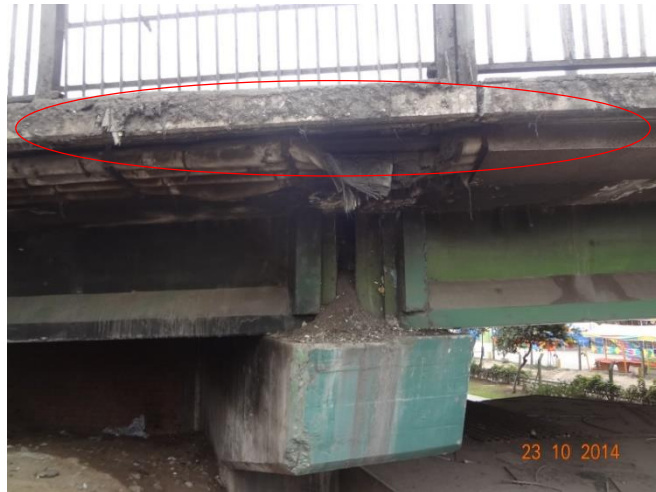
**PUENTE RICARDO PALMA
COD: EVI1**

Deterioro del concreto en losa y vigas por falta de mantenimiento (Olarte et al., 2015)

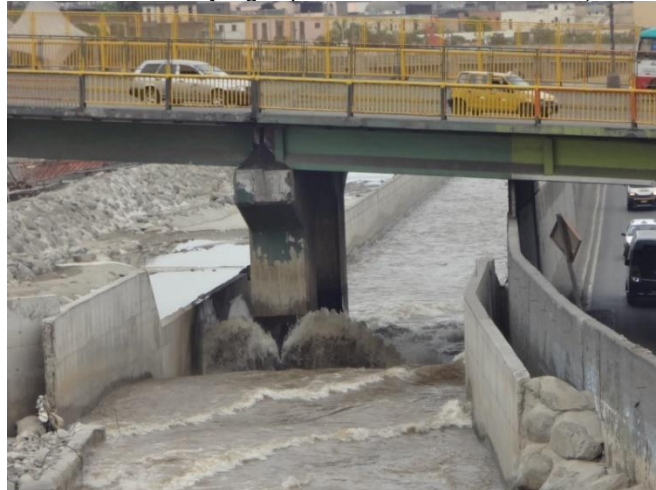
Posible socavación en el pilar del puente Ricardo Palma (Olarte et al., 2015)

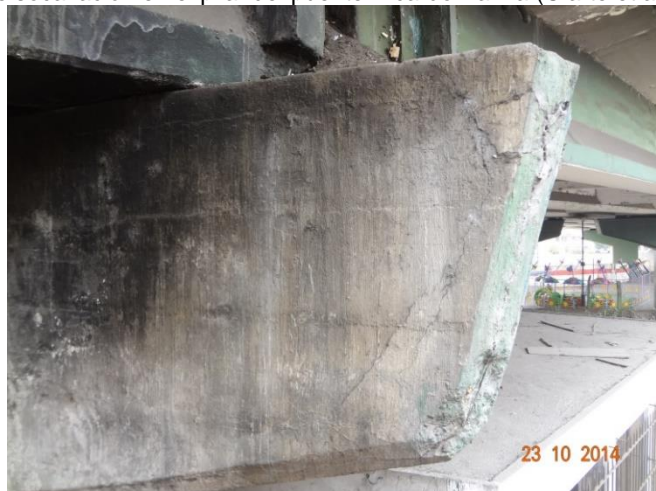
Fisuras, grietas y pérdida de sección (acero expuesto) en el alero del pilar (Olarte et al., 2015)

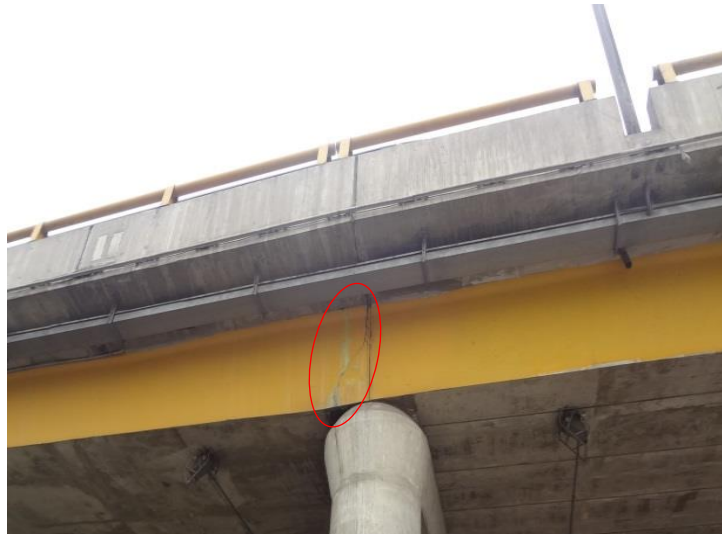
Se observa fisuras en el apoyo de la losa sobre el pilar en la cara externa del puente (Olarte et al., 2015)

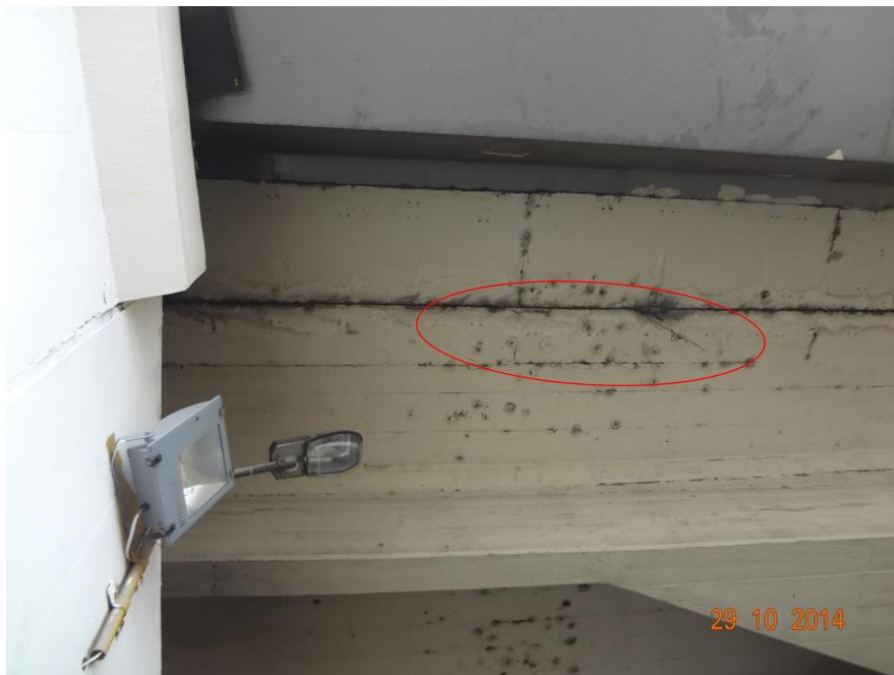
Foto 3. Fisuras en la cara inferior de la losa

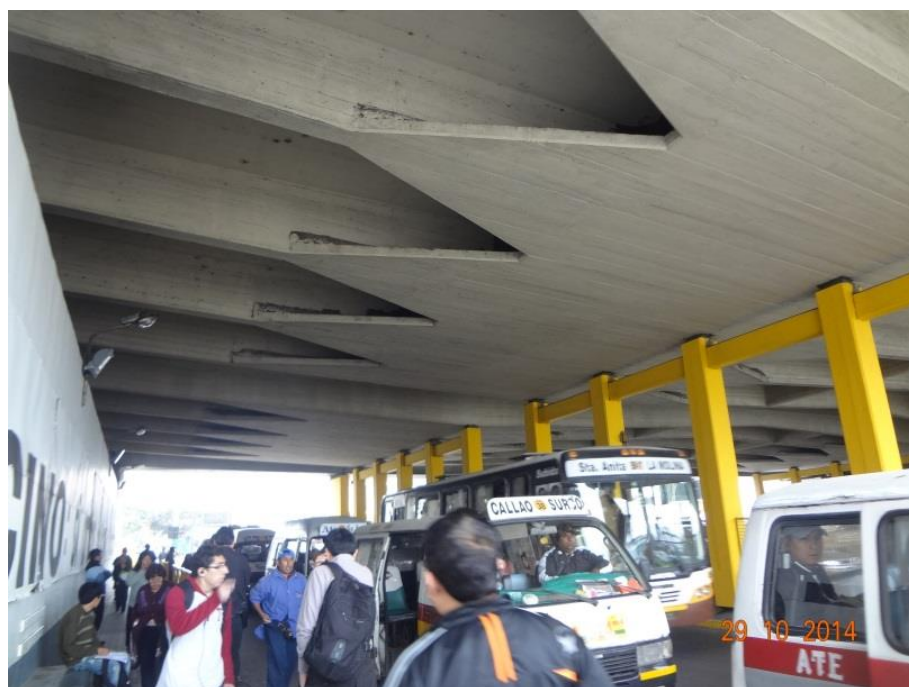
Foto 4. Se observa el cambio de sección en las vigas del puente formando una losa inferior.

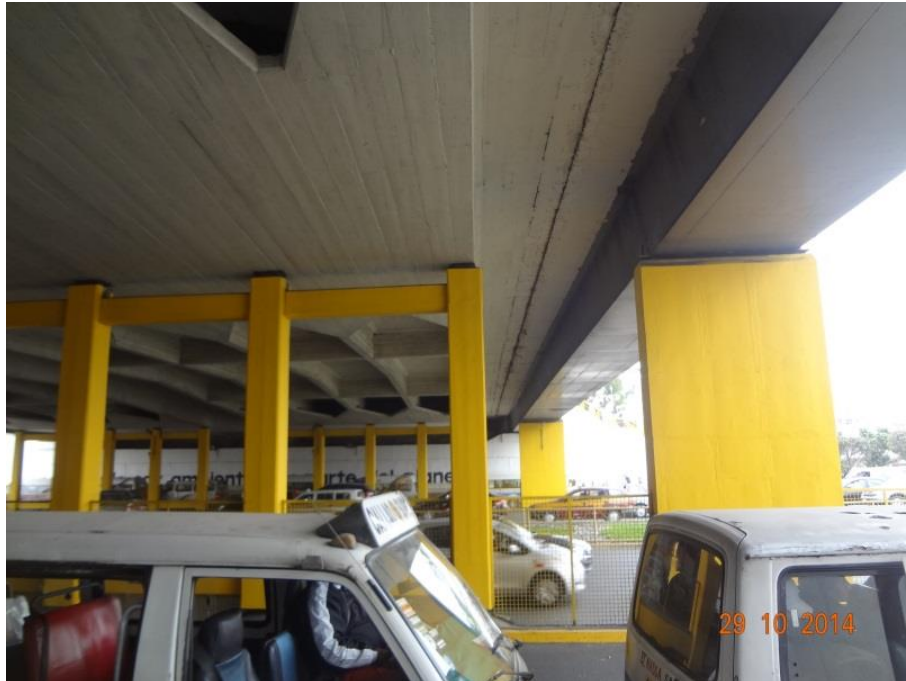
Foto 5. Se observan dos apoyos de 05 columnas cada uno y 01 placa que soporta la vereda.

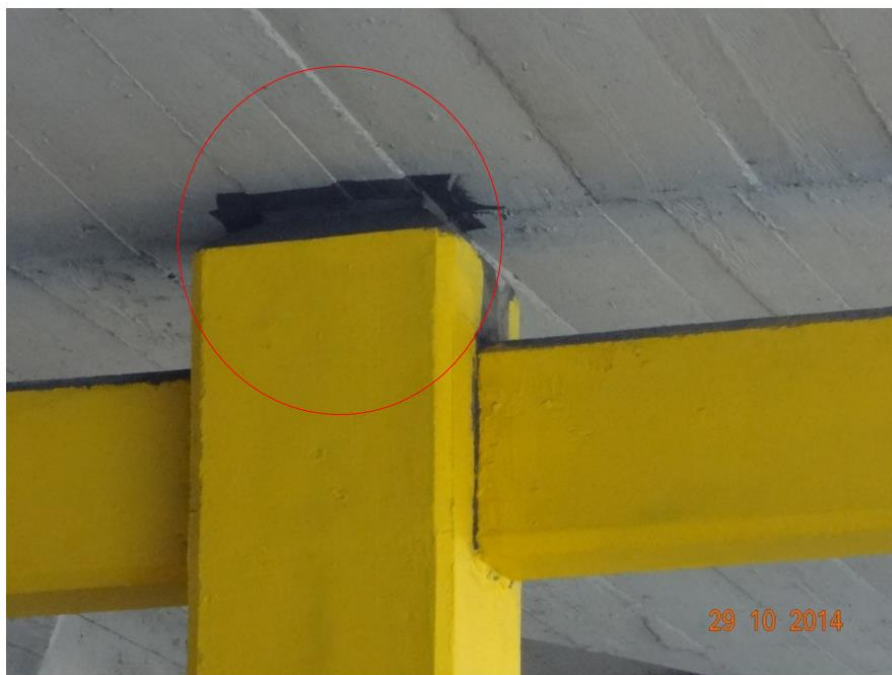
Foto 6. Se observa la articulación entre la columna del pilar y la viga del tablero del puente.

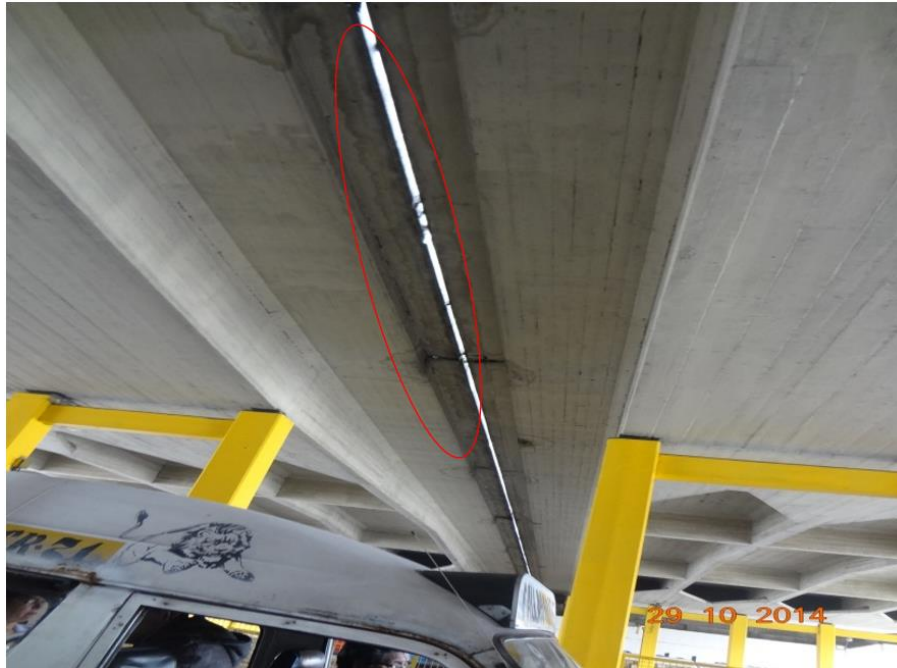
Foto 7. Se observa una separación mínima de las carpetas de rodadura.

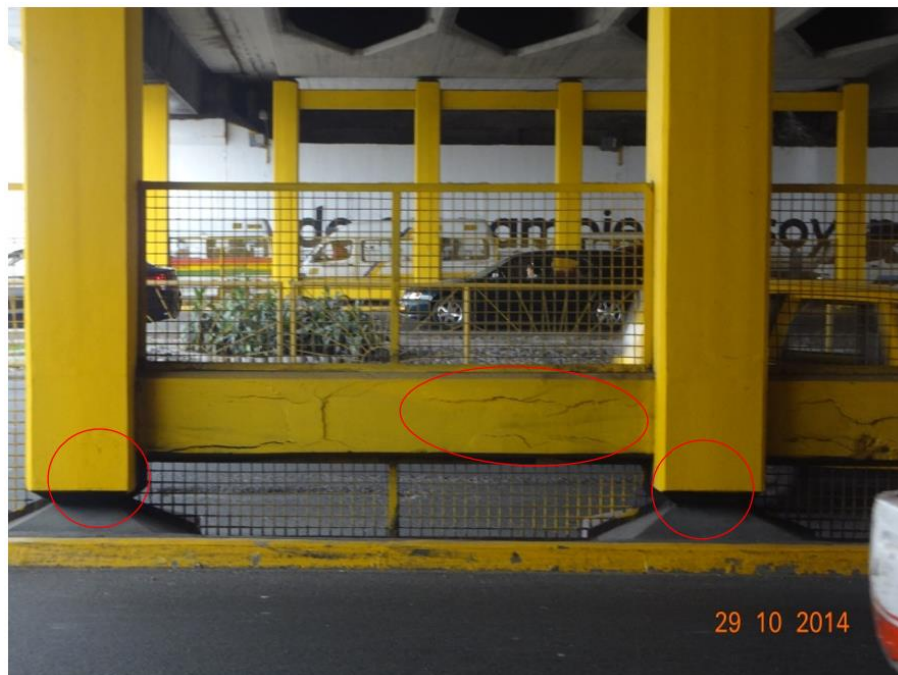
Foto 8. Se observa que las columnas del pilar se encuentran sobre pedestales, estas uniones son consideradas articulaciones.

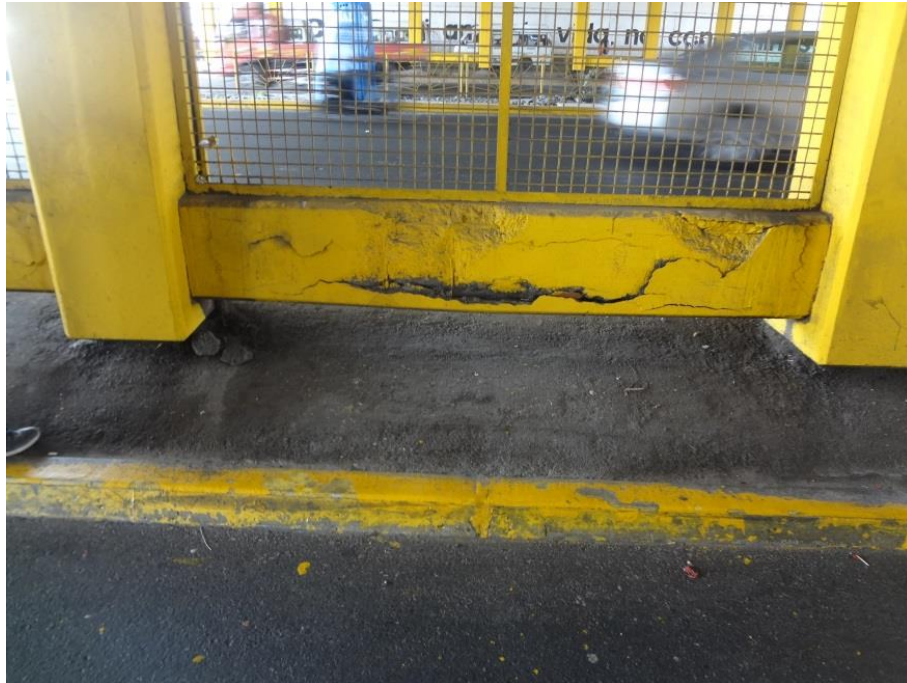
Foto 9. Se observa pérdidas de sección críticas en la viga de conexión entre pilares

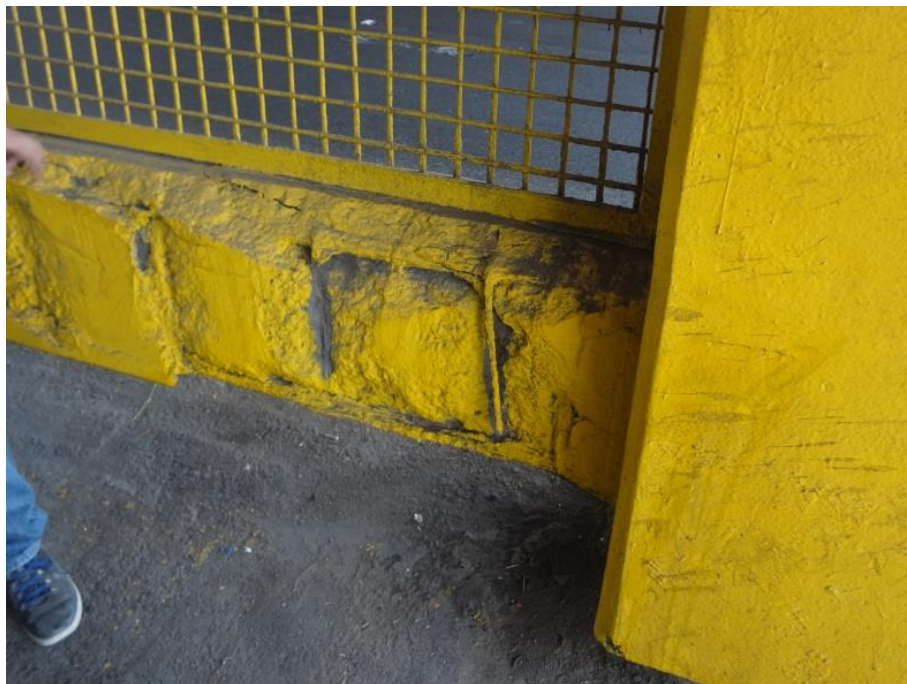
Foto 10. Acero expuesto en la viga de conexión entre pilares

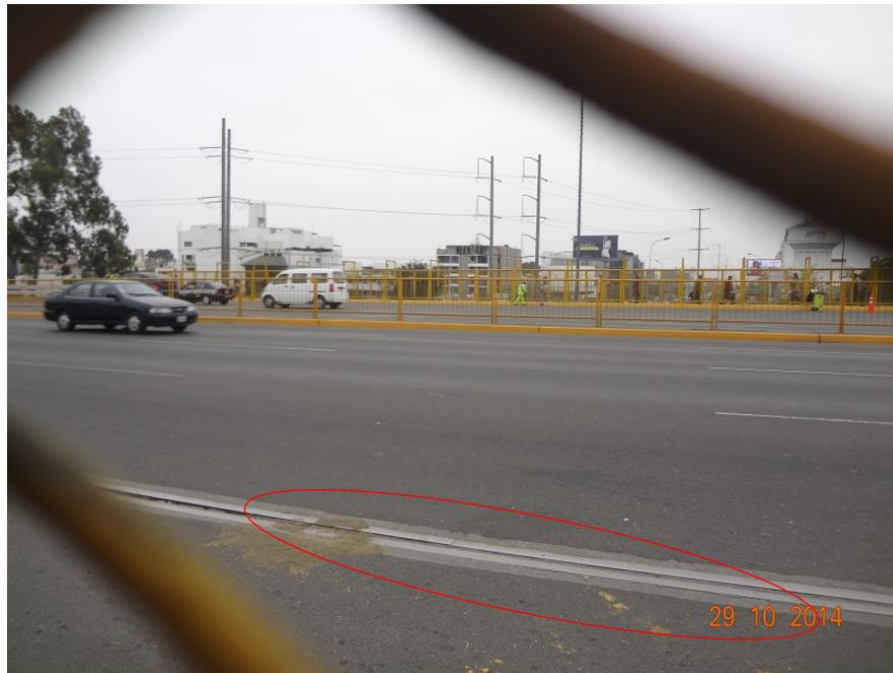
Foto 11. Junta de dilatación que separan al puente primavera original con la nueva extensión realizada.

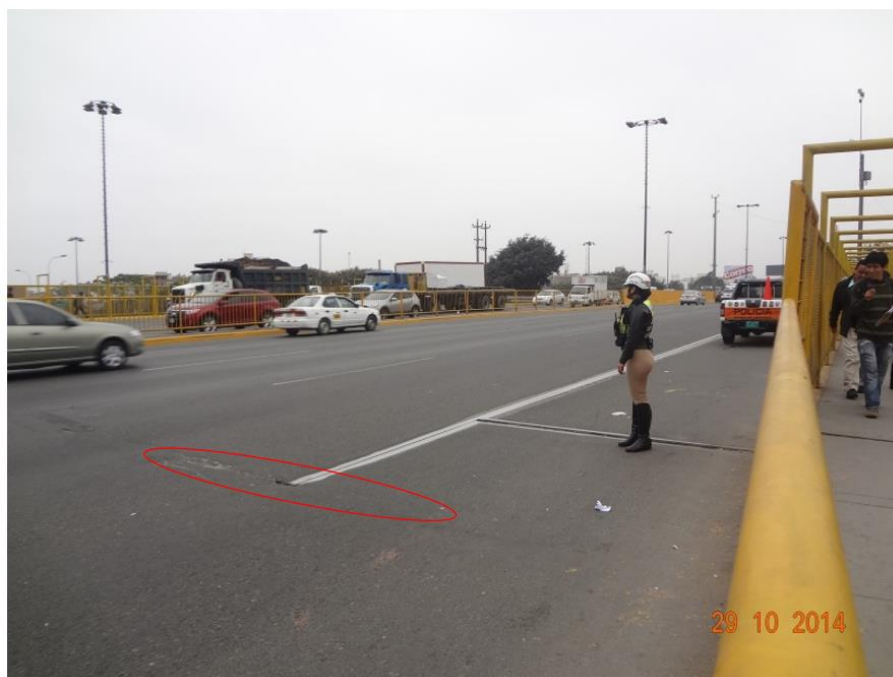
Foto 12. Fisuras transversales en la superficie de rodadura y juntas de tablero.

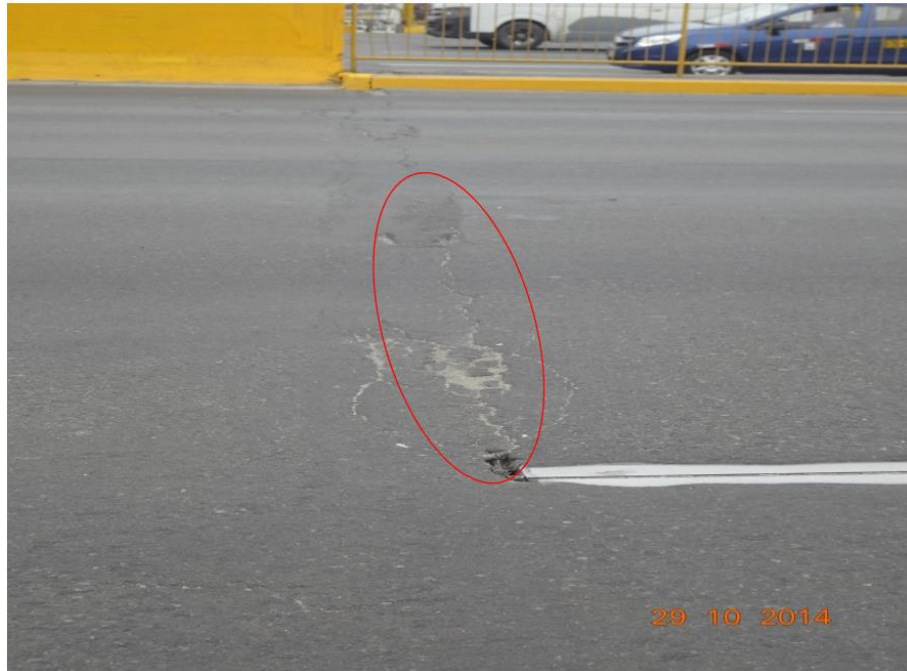
Foto 13. Toma cercana de fisuras en la junta del tablero.

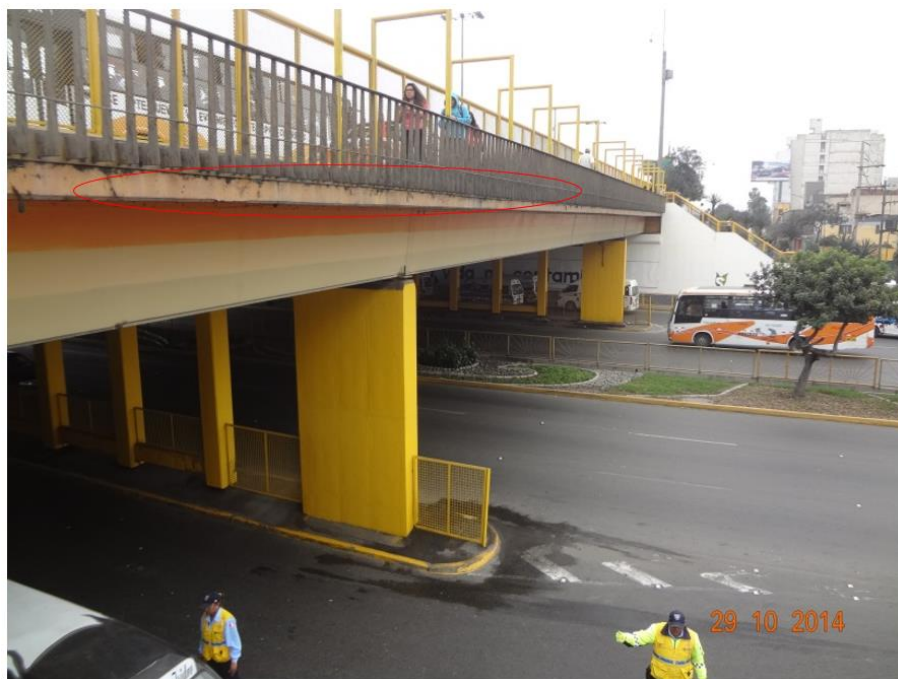
Foto 14. Fisuras en el tablero del puente.
