**UNIVERSIDAD NACIONAL DE INGENIERIA
FACULTAD DE INGENIERIA MECANICA**

**“CONTROL DE CALIDAD EN JUNTAS SOLDADAS DEL
GASODUCTO DEL PROYECTO CAMISEA EXPANSION
MALVINAS – CASHIRIARI 1”**

INFORME DE SUFICIENCIA

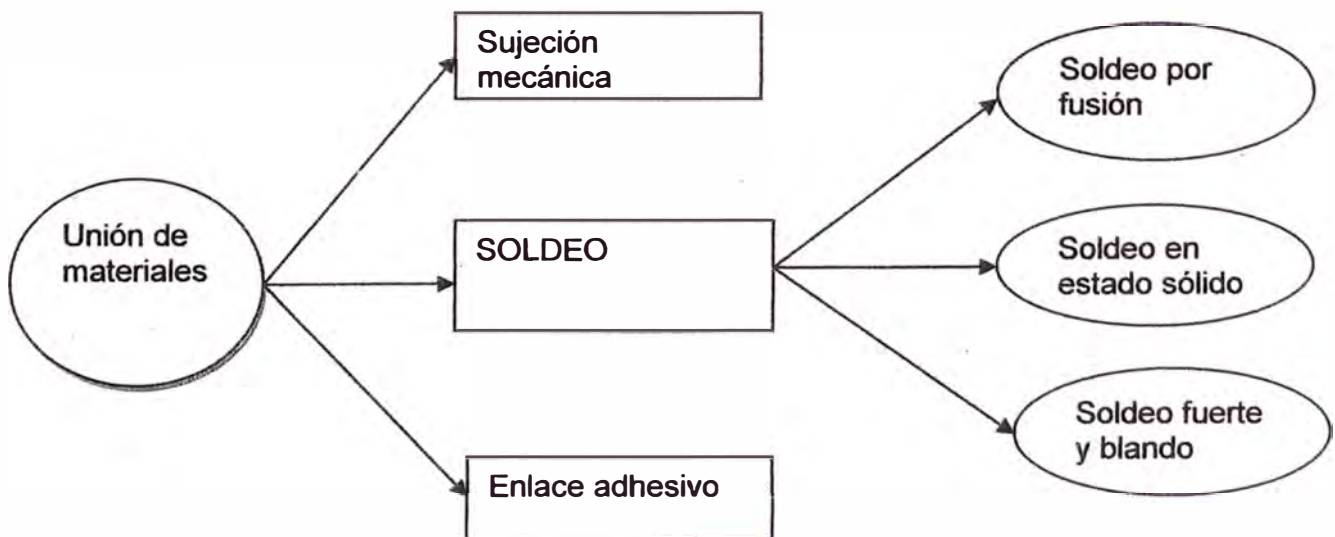
Fig. 2.4

En la figura 2.4 se presenta la forma esquemática, de acuerdo a la AWS, los diferentes métodos de unión de materiales, diferenciando los del soldeo en tres grandes grupos:

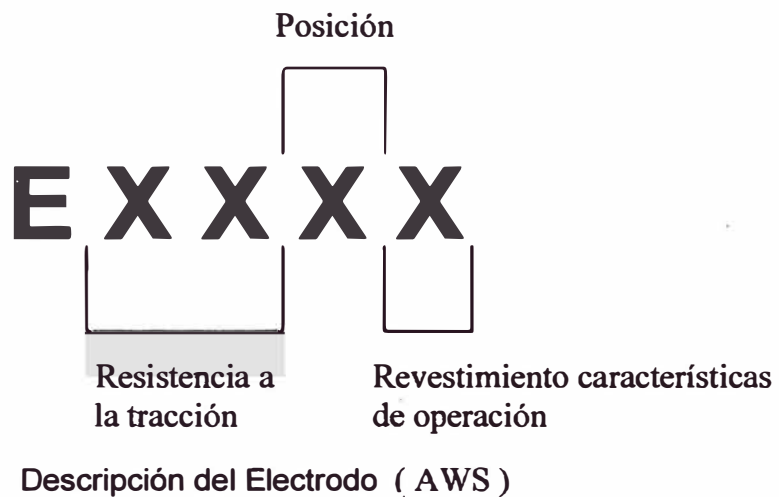
Fig. 2.7

La American Welding Society ha desarrollado un sistema para la identificación de los electrodos de soldadura por arco con electrodo revestido. La Figura 2.7 ilustra las distintas partes de este sistema.

Se establece que para electrodo la identificación consiste de una "E", seguida por cuatro o cinco dígitos. Los primeros dos o tres números se refieren a la mínima resistencia a la tracción del metal de soldadura depositado. Esos números expresan la resistencia mínima a la tracción en miles de libras por pulgada cuadrada.

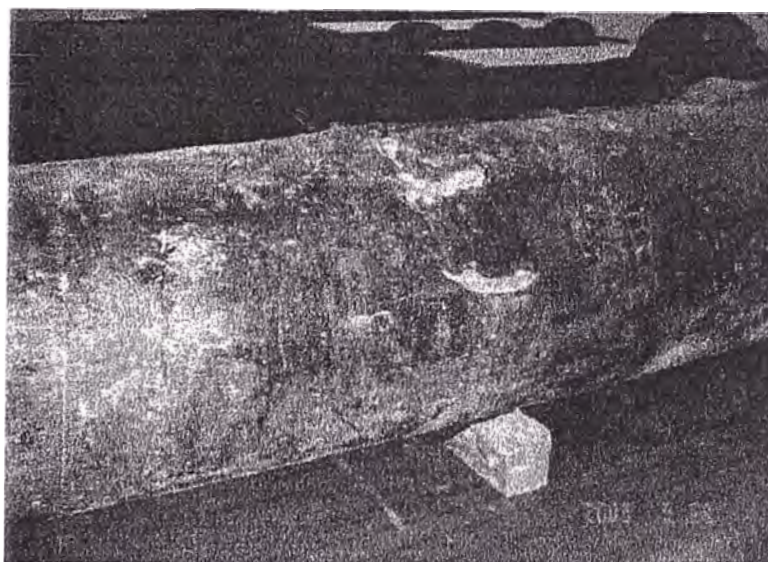
Fig. 3.5 Vista del ducto fallado por impacto recibido

punto de la fuga. El ducto en este cruce de río sufrió un impacto durante la etapa constructiva que posteriormente se convirtió en una fisura durante la operación. De acuerdo a la disposición de las válvulas y del perfil hidráulico de la zona donde ocurrió la falla, el volumen derramado sería de 4,631 barriles de líquidos, habiéndose evaporado una parte y se estima que se han vertido al río Tshirompia (o Chirumbia) aproximadamente 2,016 barriles.

Tramo del ducto fallado, se observa el impacto recibido

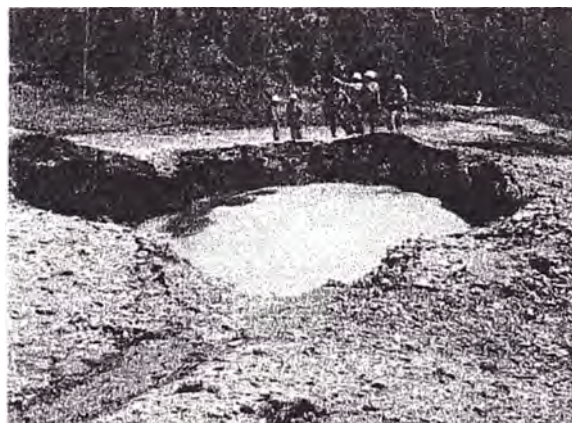
Fig. 3.6 Vista de la zona donde fallo el ducto

Cráter dejado por la explosión al momento de la rotura del ducto

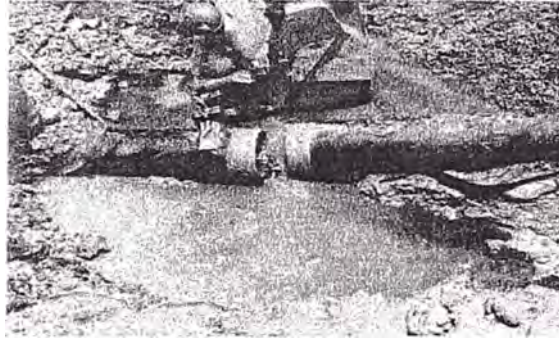
Fig. 3.7 Vista de la zona donde fallo el ducto

Las conclusiones de la investigación determino que el ducto sufrió una ruptura transversal que lo separó 15 cm, como consecuencia de fuerzas externas originadas por el desplazamiento del terreno en la zona del Kp 126 en Kepashiato.

Vista de la rotura del ducto en el KP 126 Kepashiato

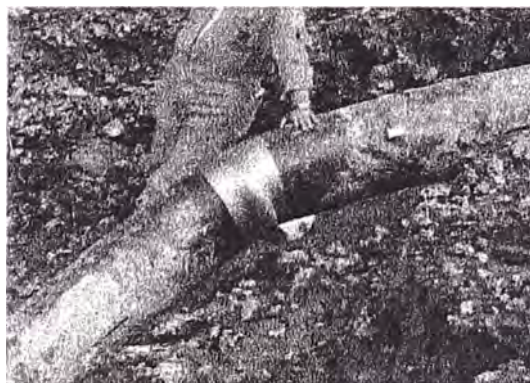
Fig. 3.8 Vista de la zona donde fallo el ducto

Vista del tramo fallado, nótese el pliegue formado.

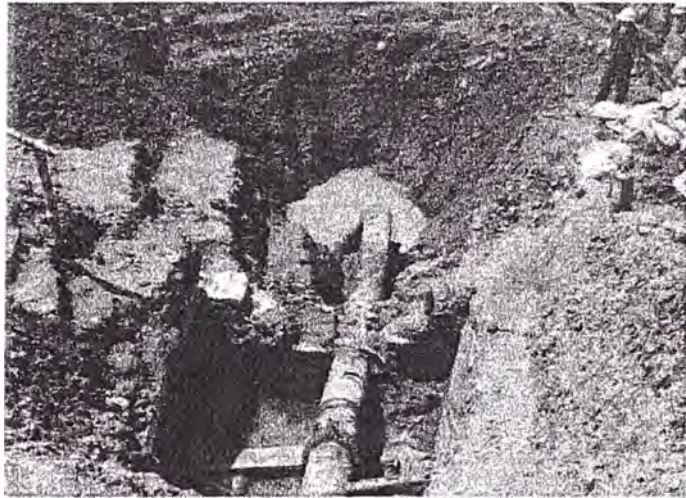
Fig. 3.9 Vista de la zona donde fallo el ducto

Vista del tramo fallado

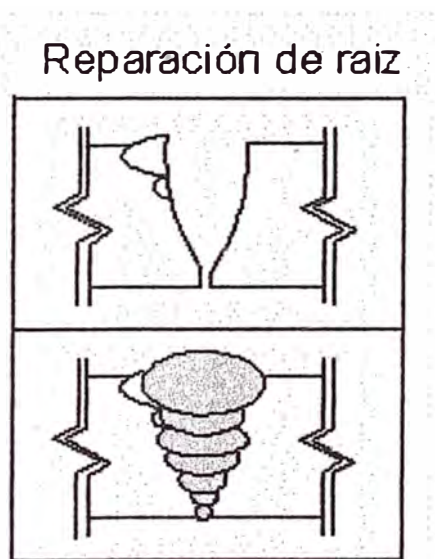
Fig. 4.7

Esquema de detalle de reparación
