UNIVERSIDAD NACIONAL DE INGENIERIA

**PROYECTO DE CONSTRUCCIÓN Y MONTAJE DEL SISTEMA DE
EXTRACCION DEL MINERAL EN LA MINA ISCAYCRUZ**

INFORME DE COMPETENCIA PROFESIONAL

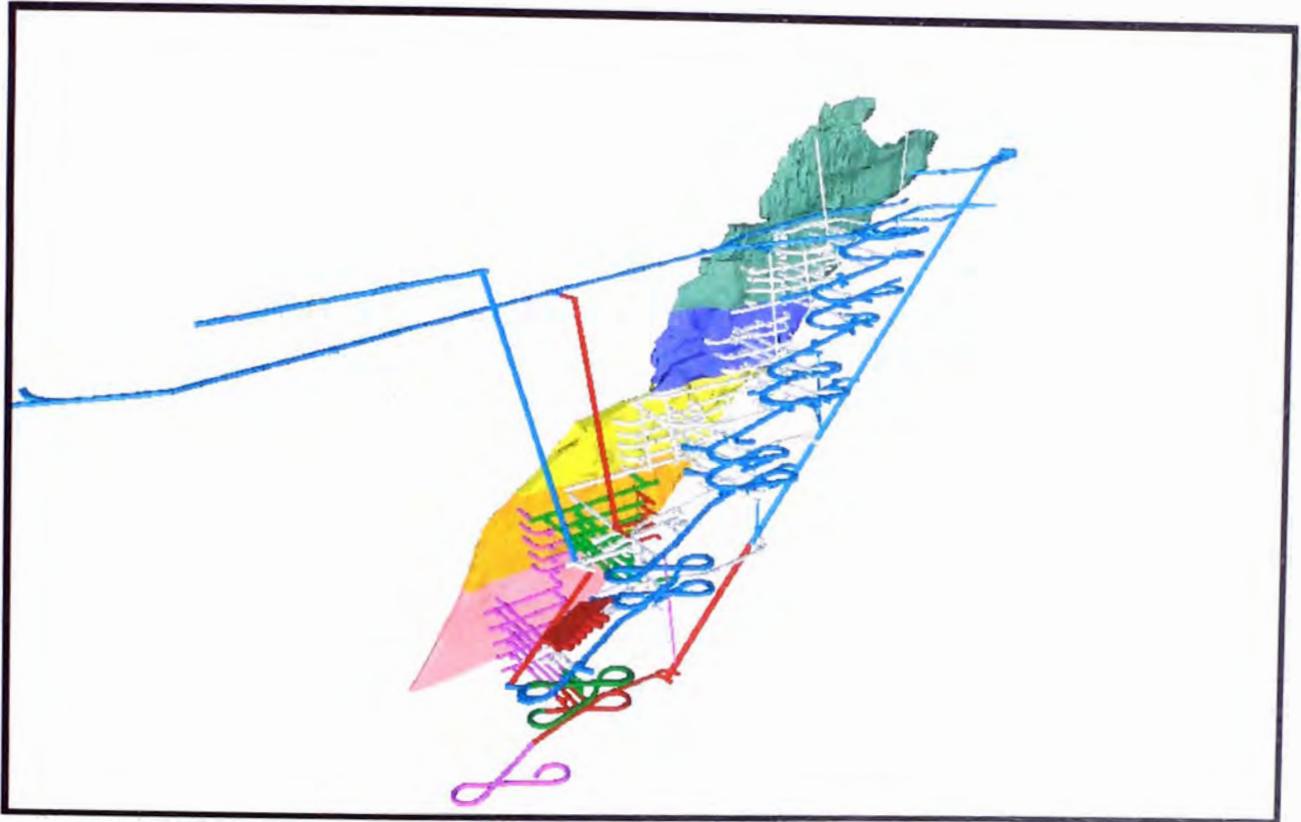
Se presenta a continuación una vista isométrica del cuerpo mineralizado con los accesos al mismo así como la rampa de profundización y la proyección del Pique Inclinado. (Ver figura 1.2)

Fig. 1.2 Cuerpo Mineralizado, Accesos y Pique – Mina Limpe Centro

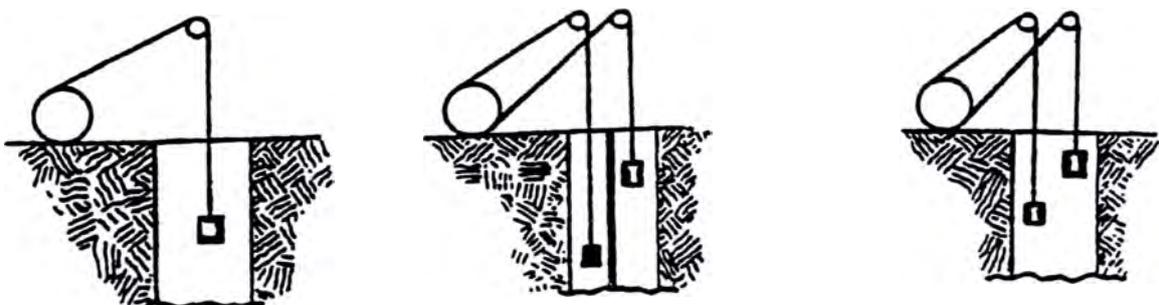
Fig. 2.1 Winches de Tambor de un Skip, Skip - Contrapeso y doble Skip

Los Winches de contrapeso usan un solo Skip pero usan un contrapeso para aminorar la potencia del motor necesaria para mover el Skip cargado. Trabajan de forma similar a los Winches de un solo tambor. (Ver figura 2.1)

Los winches de doble tambor se usan para distancias largas, mayores producciones y velocidades, trabajan en balancín y por esto se requiere bajas potencias en el motor. Pueden trabajar en una o varias estaciones de carguío, usa doble Skip.

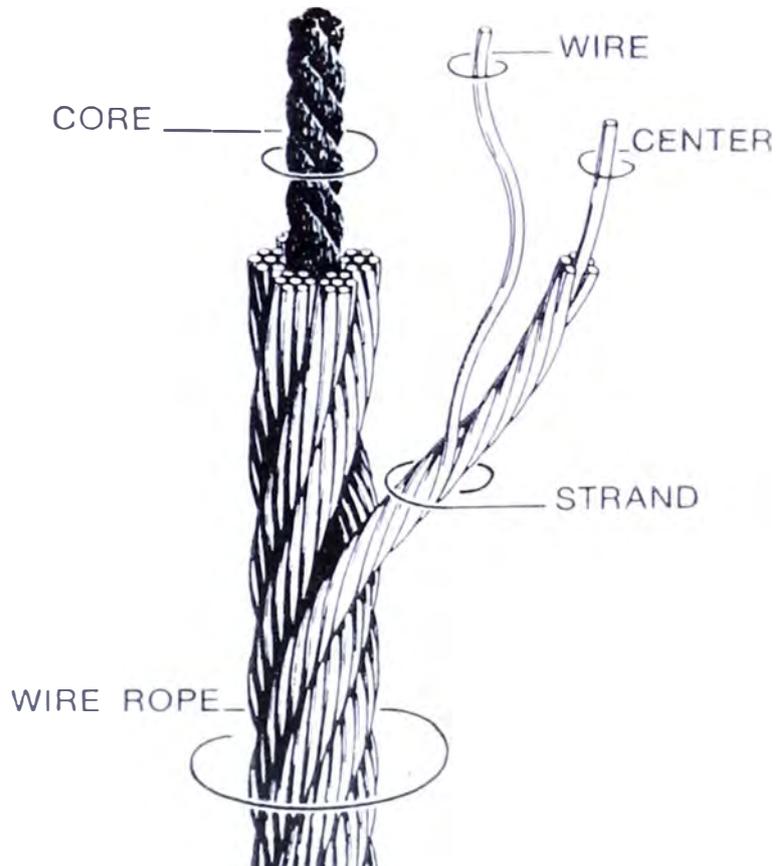
Existen diversas clases de cables, no existe un cable único que pueda hacer de todo. Estos cables están constituidos por un conjunto de alambres ordenado de una forma determinada en función a su uso alrededor de un alma o núcleo, según se explica en la figura 2.3.

Fig. 2.3 Constitución de Cables de Acero

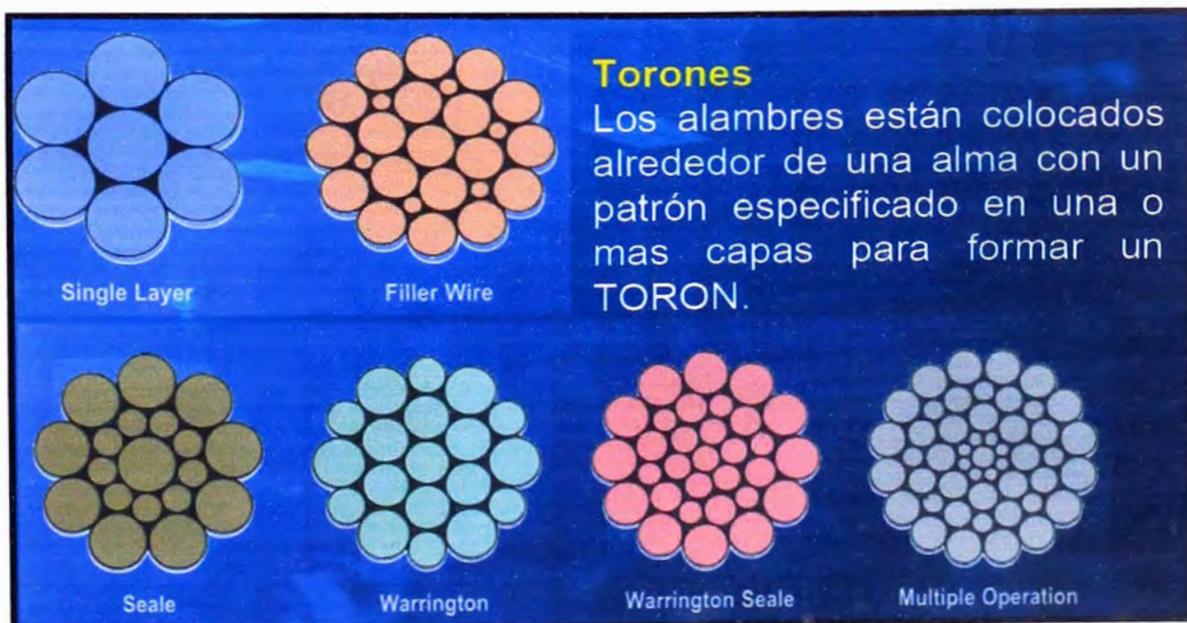
Por el tipo de ordenamiento podemos identificar en general los arreglos básicos según se muestra en la figura 2.5.

Fig. 2.5 Arreglos básicos de Torones (Strand)

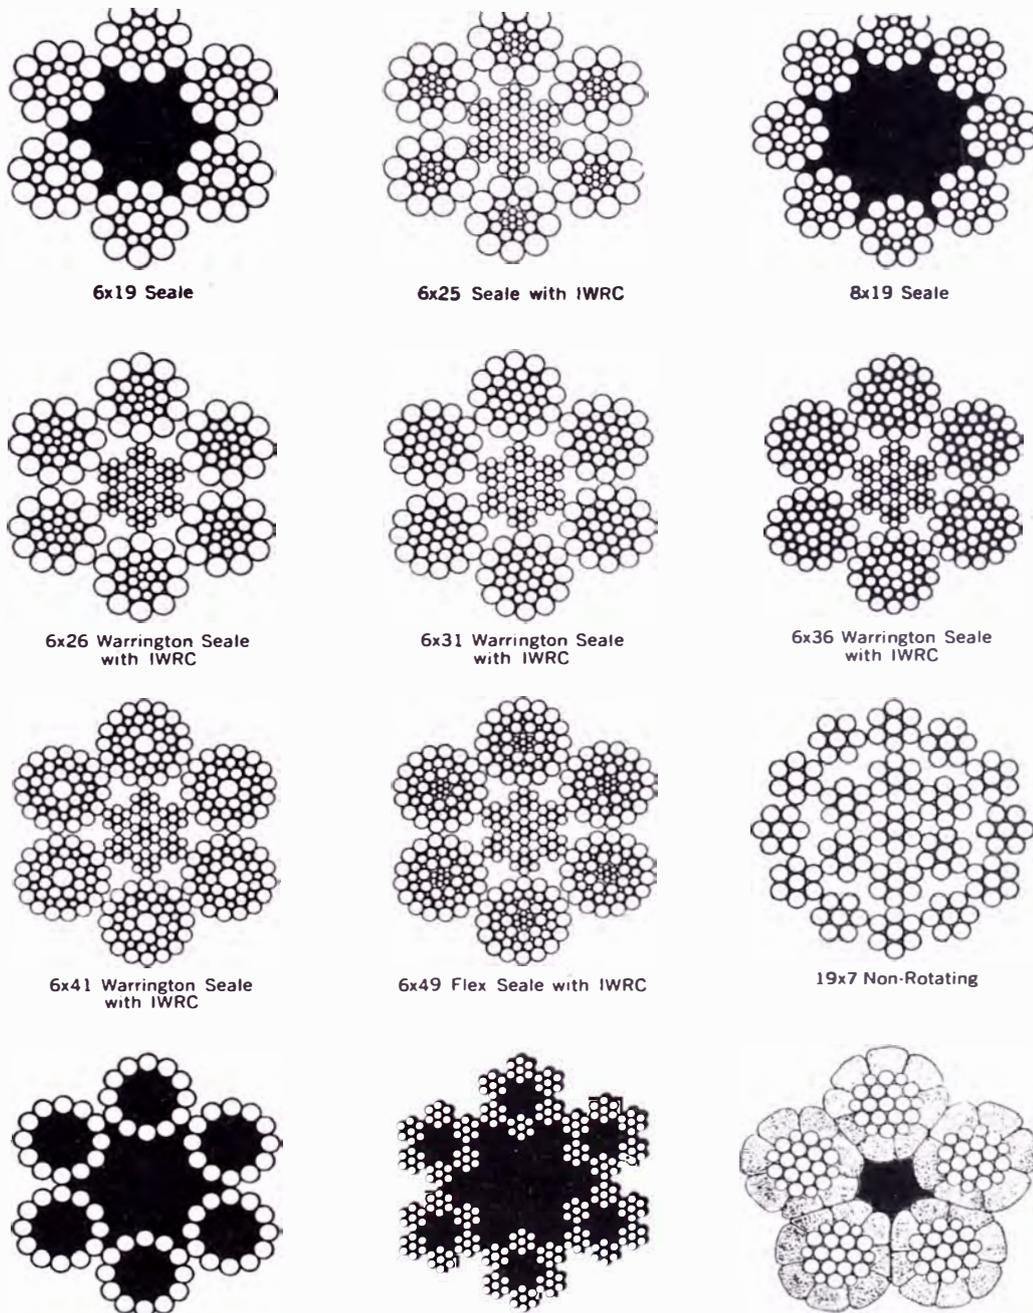
Con la combinación de estos arreglos básicos se obtiene una gama de arreglos de uso corriente como los que se muestran en la figura 2.6.

Fig. 2.6 Arreglos de cables de uso corriente

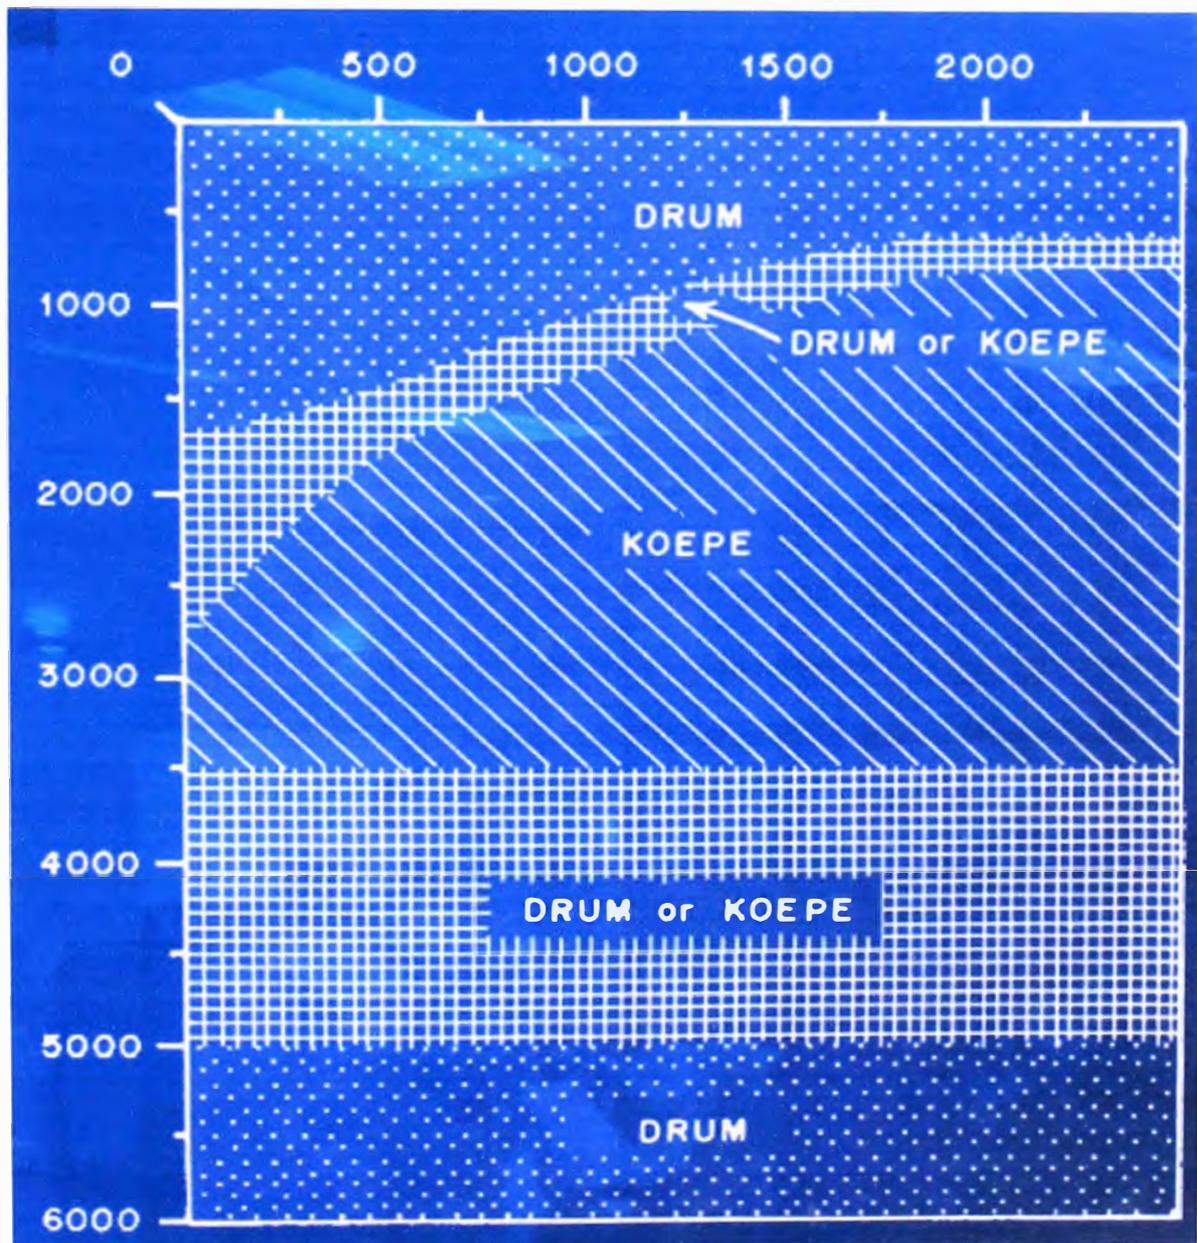
Como una ayuda a la selección de este tipo de equipos se proporciona un diagrama que ayuda en la figura 2.8, en donde la ordenada esta en pies y la abscisa en toneladas por hora.

Fig. 2.8 Diagrama de selección de Winches de Izaje.

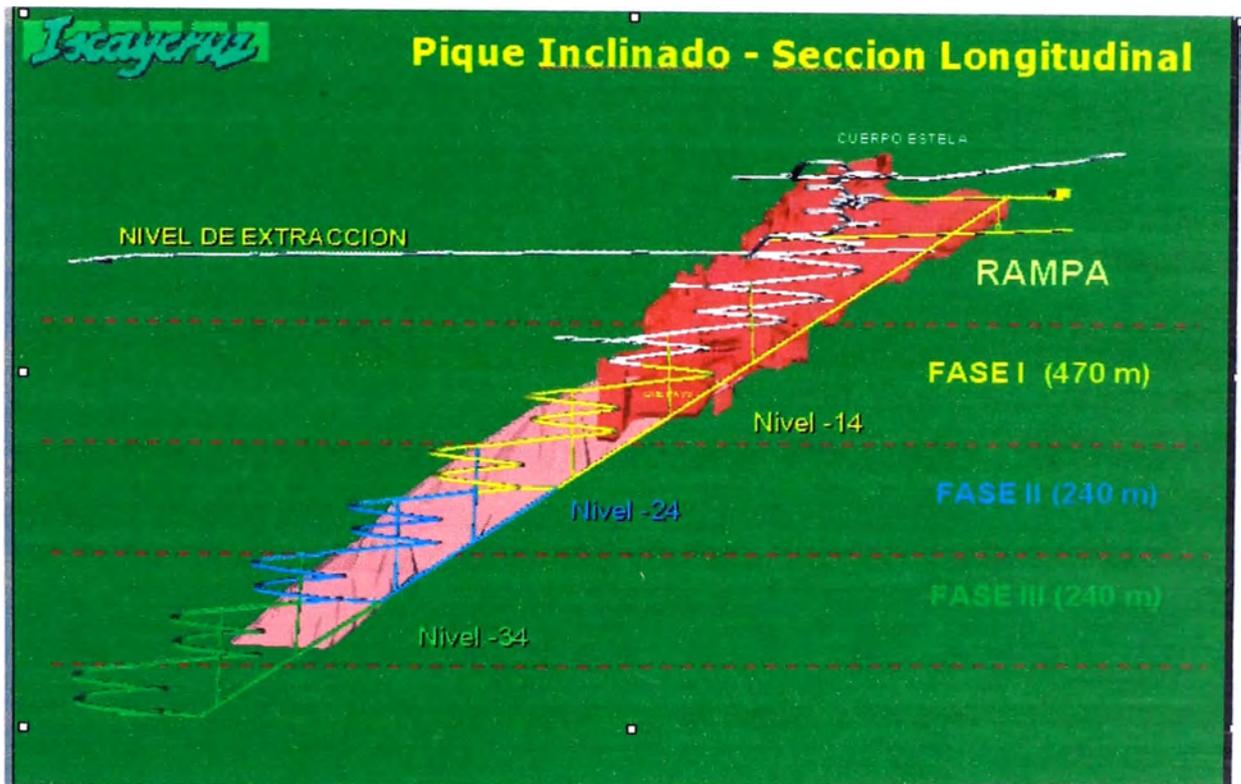
Fig. 3.1 Pique Inclinado de la Mina Limpe Centro

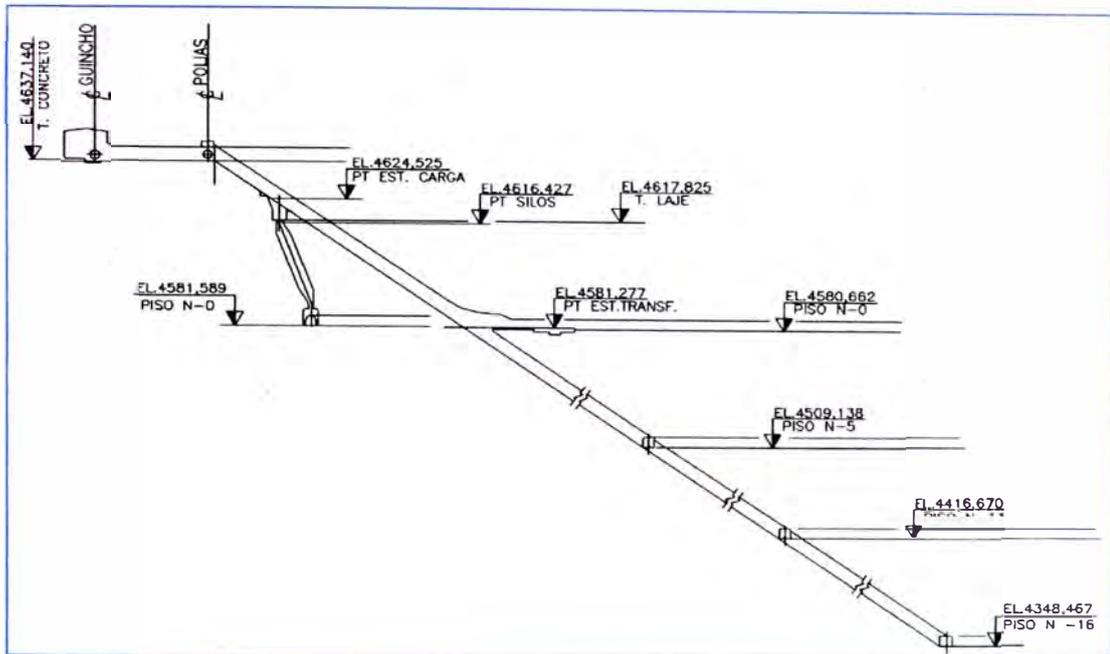
Fig. 4.1 Esquema general del pique inclinado

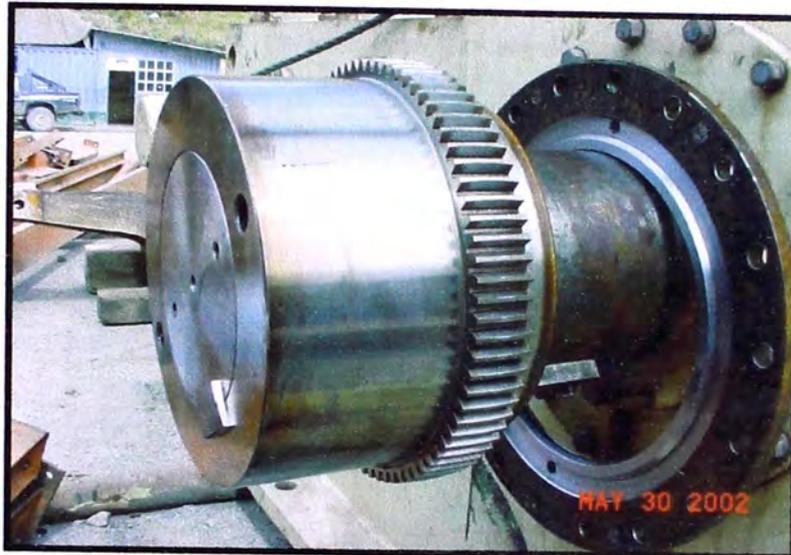
Se verificó la mitad del acoplamiento que conecta el motor al reductor y se encontró que los engranes están en buenas condiciones pero las parrillas necesitan ser reemplazados con nuevas (Vea Foto 4.1 y 4.2).

Foto 4.1 Acoplamiento del reductor

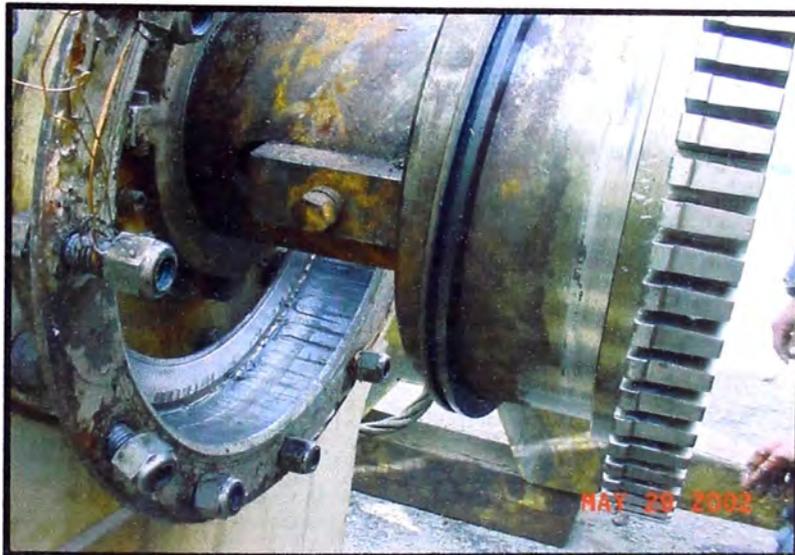
Foto 4.2 Sello del acoplamiento del reductor

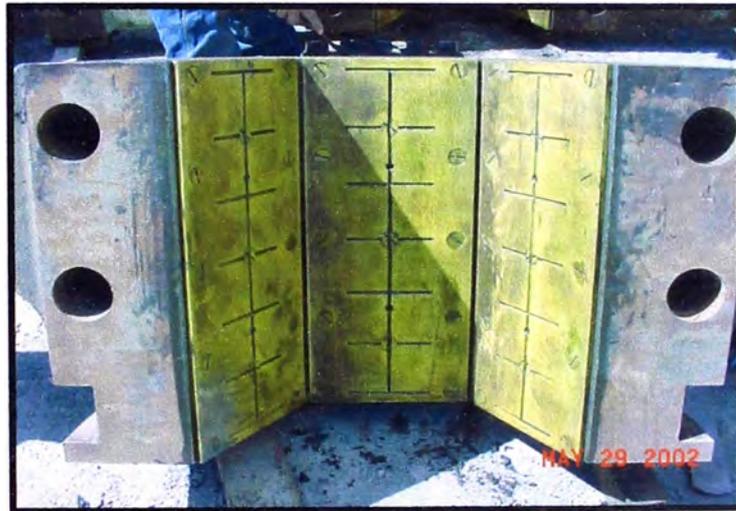
Foto 4.3 Bronce de la araña del embrague

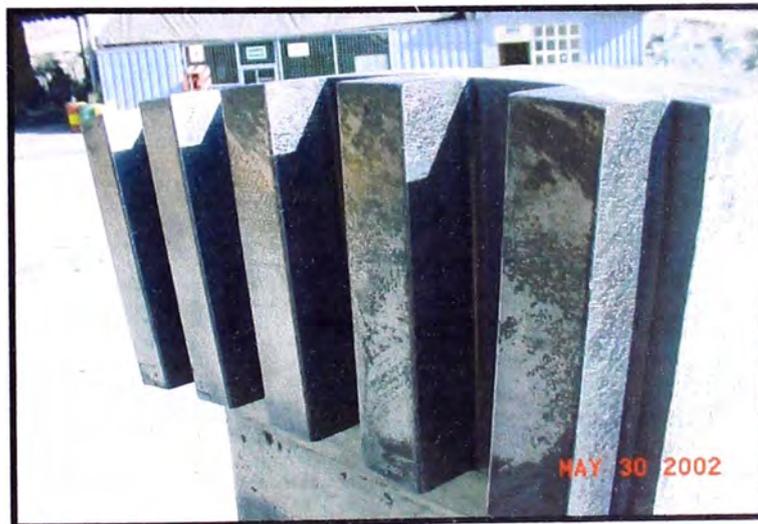
de repuesto para cada embrague. También se inspeccionaron los dientes del embrague, (vea foto 4.4) y la ranura del anillo de cambio de embrague, y se encuentra en buenas condiciones.

Foto 4.4 Dientes del embrague

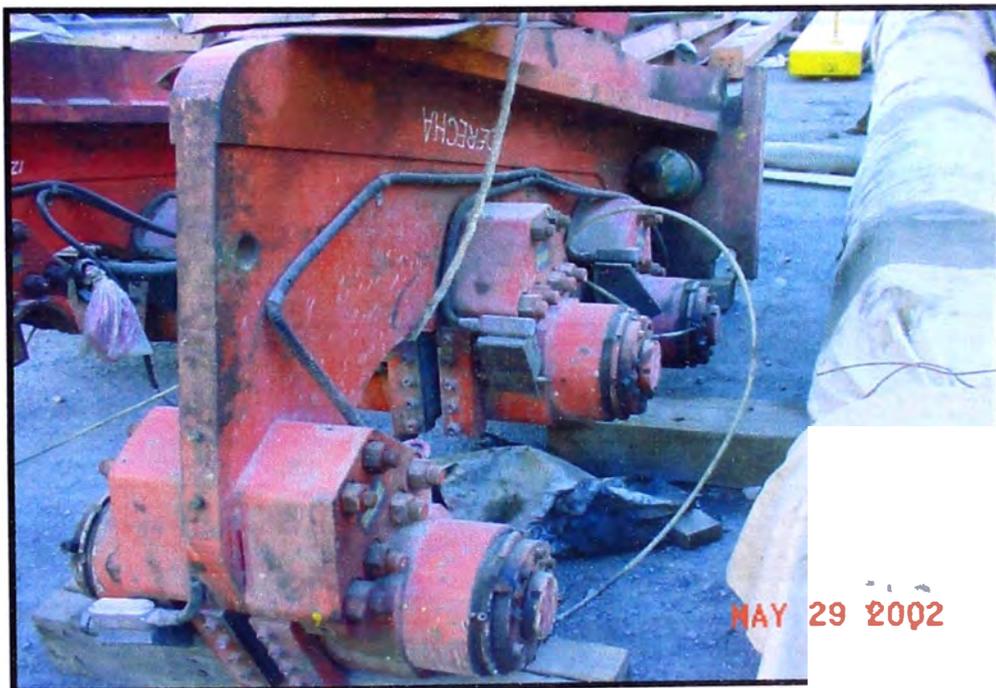
Se continuo chequeando los soportes y los calipers de frenos, un caliper esta en mala condición y 3 calipers están dañados en las cubiertas, y todos los calipers tienen algo de contaminación dentro de los accesorios hidráulicos, se decidió no probar la operación de los calipers para evitar más contaminación por dentro del caliper al aplicar Presión hidráulica al caliper. Se recomendó que los calipers sean reparados o comprar nuevos o tal vez comprar estuches de reparación y reparar los. Al hacer alguno de lo recomendado no habrá duda de la operación de los calipers de frenos (vea fotos 4.5, 4.6 y 4.7)

Foto 4.5 Columna de freno del Winche

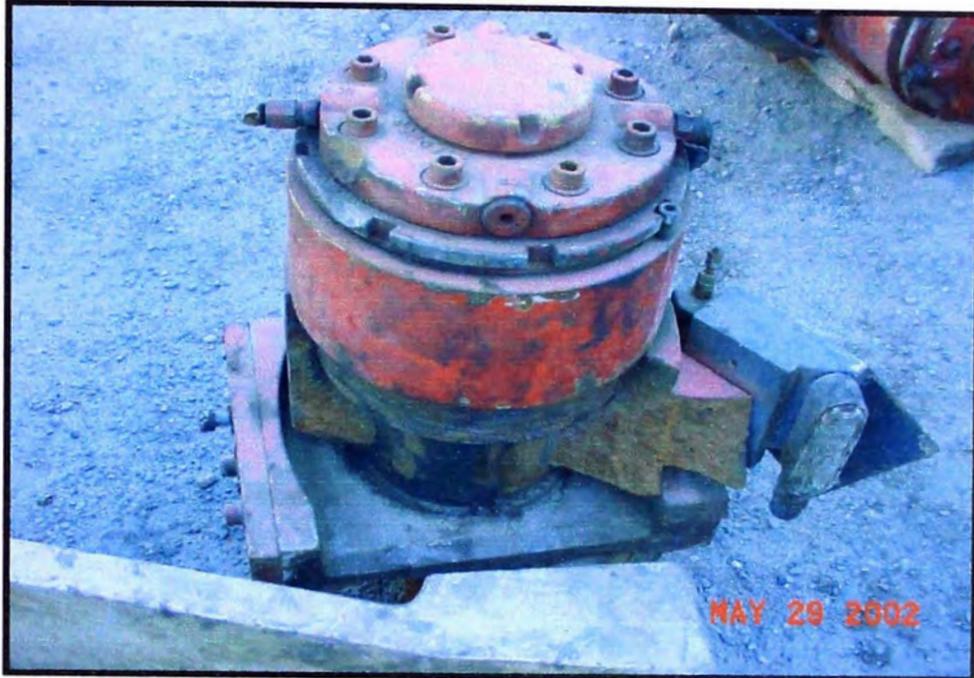
Foto 4.6 Caliper dañado

Se adquirieron nuevos caliper y a los que quedaron fueron cambiados todos los sellos hidráulicos.

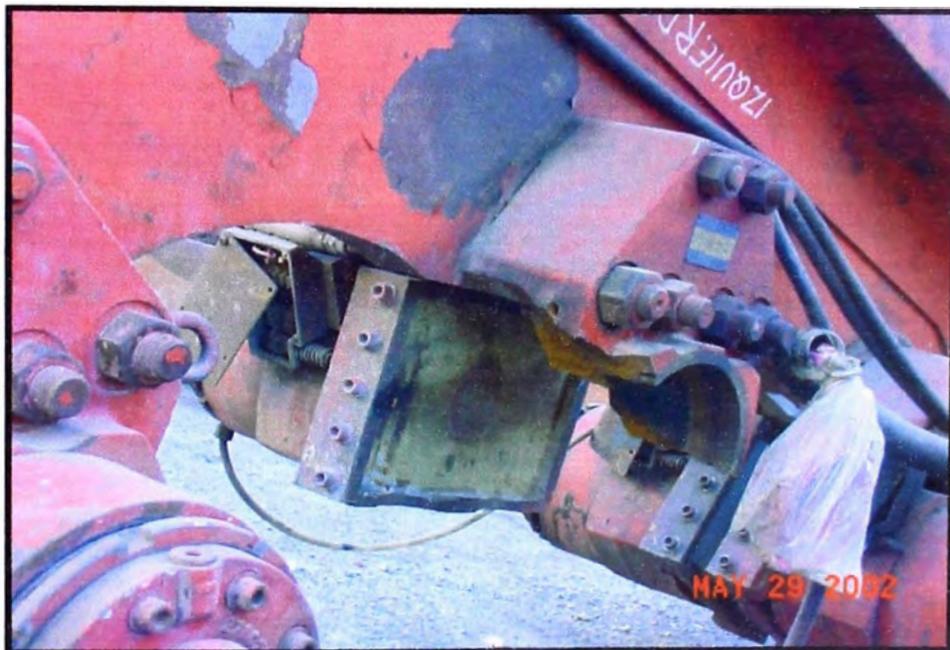
4.7 Columna de freno del Winche dañada

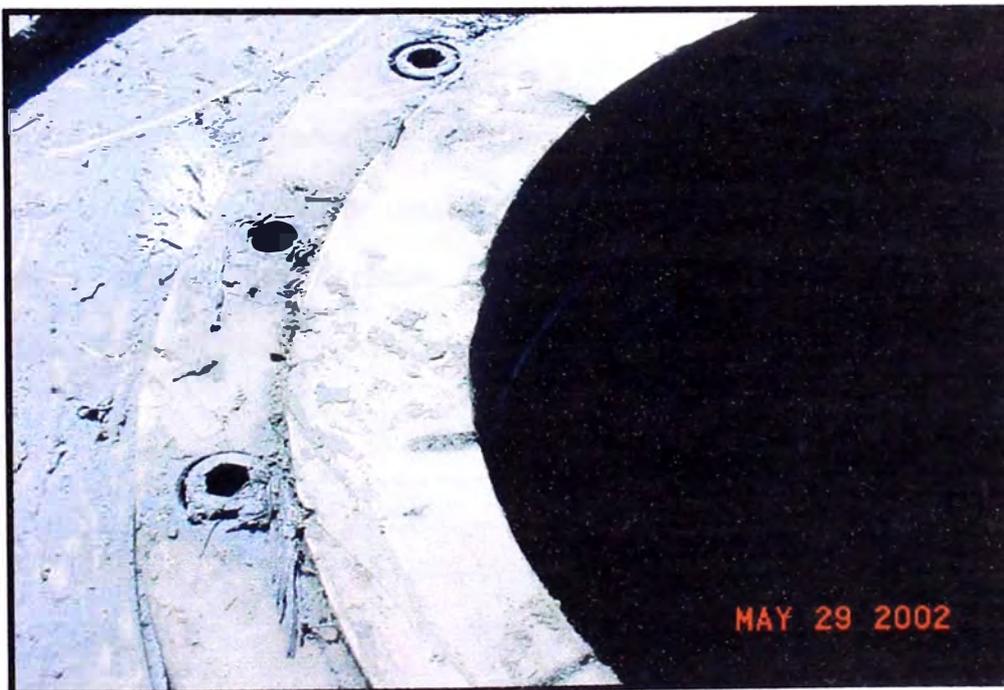
En la inspección de los tambores y las ranuras del cable. Se encontró que esta un Tornillo en cada tambor flojo y necesitan ser apretados y se recomendó que todos los Tornillos sean chequeados. También se encontró daño en un disco de freno, a un buje de tambor, al anillo engrane, conductor del control logan y un poco de daño a la concha del tambor donde sienta el cable de alambre. Se recomendó que el buje del tambor y el anillo engrane deben ser reemplazados con partes nuevas. El daño causado en el tambor se puede arreglar con una lima o esmerilar con un pequeño esmeril de mano teniendo cuidado. de no dañarlas ranuras del cable (Ver foto 4.8 y 4.9).

Foto 4.8 Buje de Tambor

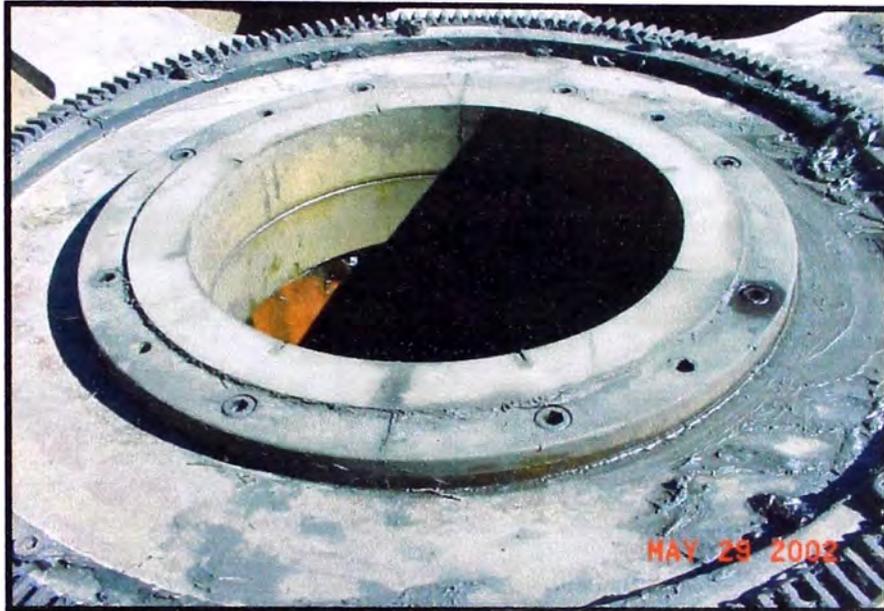
Foto 4.9 Buje de bronce y cremallera circular

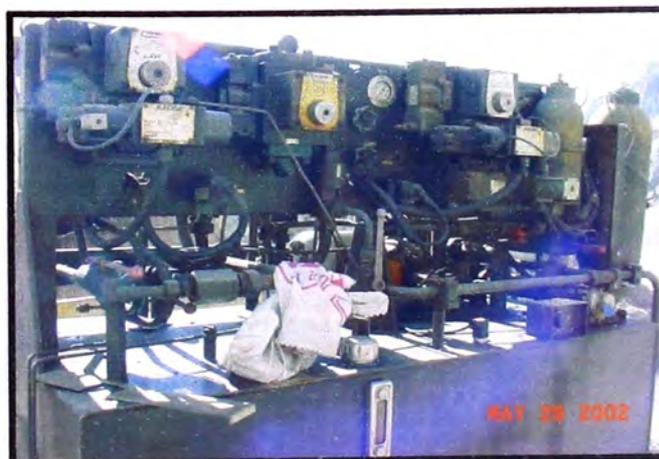
Foto 4.9 Unidad Hidráulica Principal

Se verifico visualmente la unidad hidráulica y se encontró humedad en el tanque, unas partes que están dañadas. También se recomendó que la unidad sea reconstruida o reemplazada por una nueva por que la unidad es algo Antigua y algunas partes pueden ser obsoletas. (Vea fotos 4.9 y 4.10) Al hacer alguno de lo mencionado se puede asegurar que el sistema hidráulico funcione correctamente.

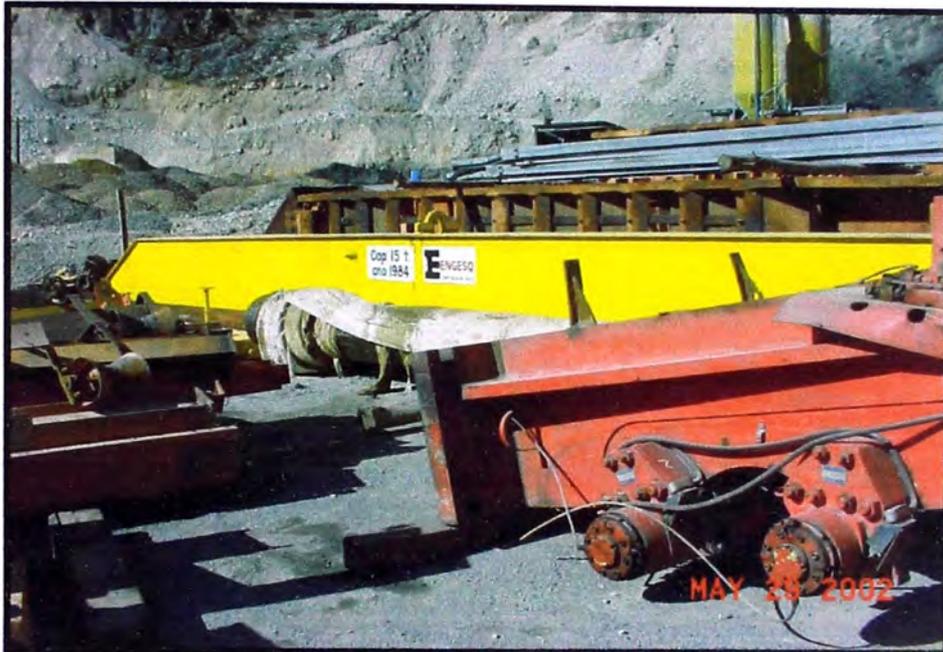
Se encontró menor desgaste en la porción hexagonal de los dos lados del eje, y también menor daño causado por un golpe en la porción hexagonal en lado de rodamiento chico. Esto también se puede arreglar con una lima fina, limando las áreas altas que causo el golpe. El eje se encuentra visualmente en buenas condiciones. Los 2 rodamientos se ven en buenas condiciones y tienen una medida de .008" en medio del rodillo y parte posterior del rodamiento en los dos lados de la área abajo del rodamiento conductor. Y una medida de .003" en medio del rodillo y parte posterior del rodamiento en los dos lados de la área abajo del rodamiento de fin. Se recomendó que se aplicara grasa en el eje y rodamientos. También tapar bien los componentes para impedir corrosión y recomiendo ejecutar una Prueba de NDT en el eje para asegurar que este en buenas condiciones (Ver foto 4.11).

Foto 4.11 Eje de tamboras del Winche y Puente Grúa de 15 Toneladas

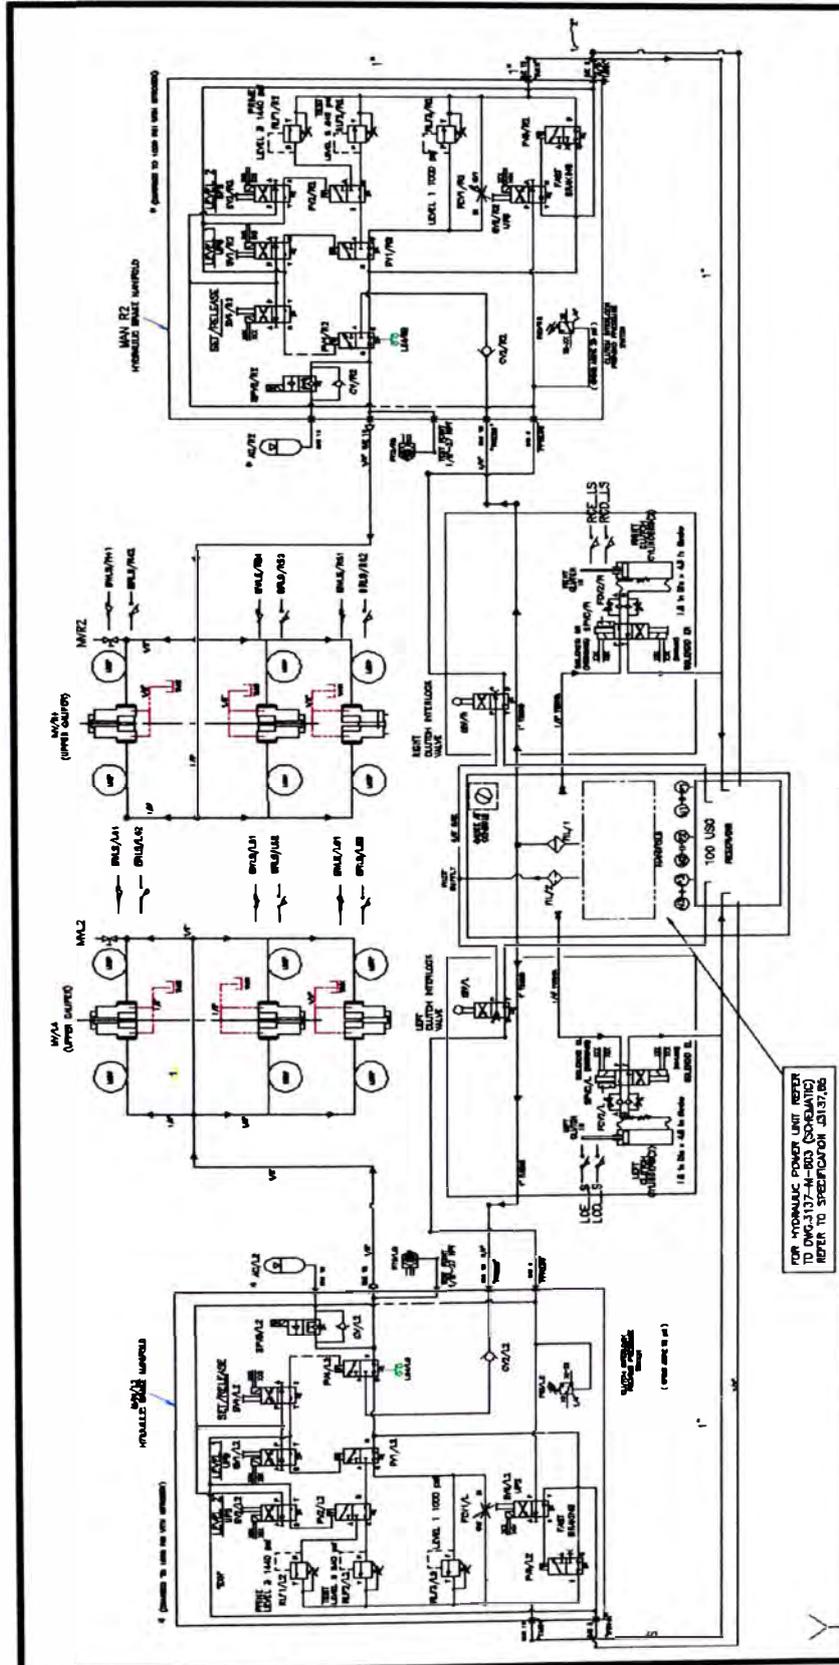
Fig. 4.2 Esquema Hidráulico del Winche

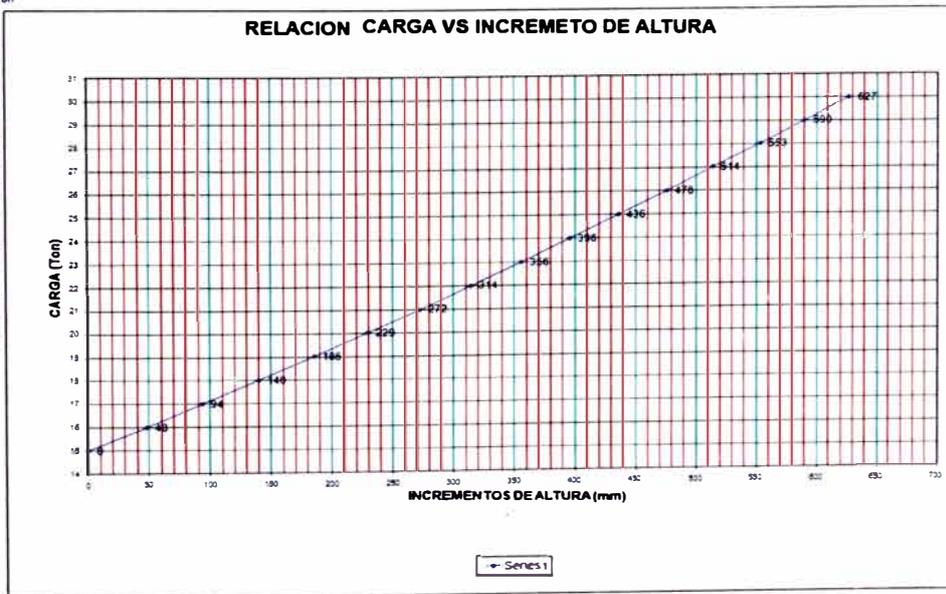
ALTURA ADICIONAL X(mm)	CARGA NUEVA Y(Ton)
627	30
590	29
553	28
514	27
476	26
436	25
396	24
356	23
314	22
272	21
229	20
185	19
140	18
94	17
48	16
0	15

Según el análisis realizado para incrementar la capacidad del puente grúa en 25 toneladas debería incrementarse la altura en 45 centímetros en análisis posteriores se determino el incremento a 50 centímetros en la altura y el reforzamiento de las vigas laterales así como las pestañas donde se sostiene el cable de izaje.

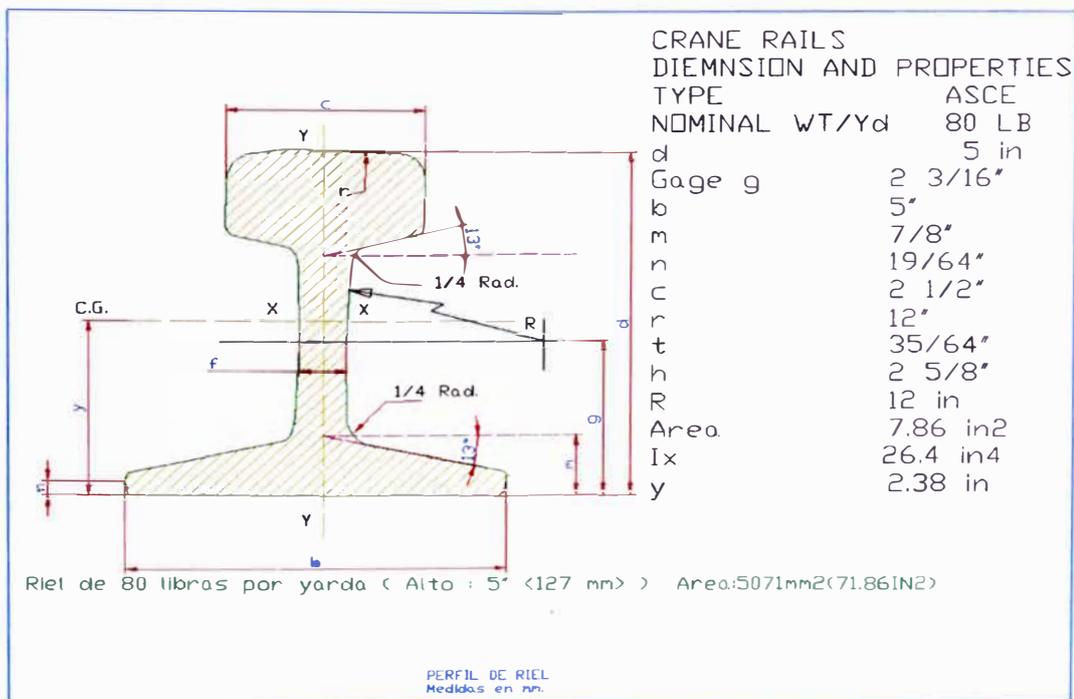
Fig. 4.3 Riel de 80 Lb x Yd

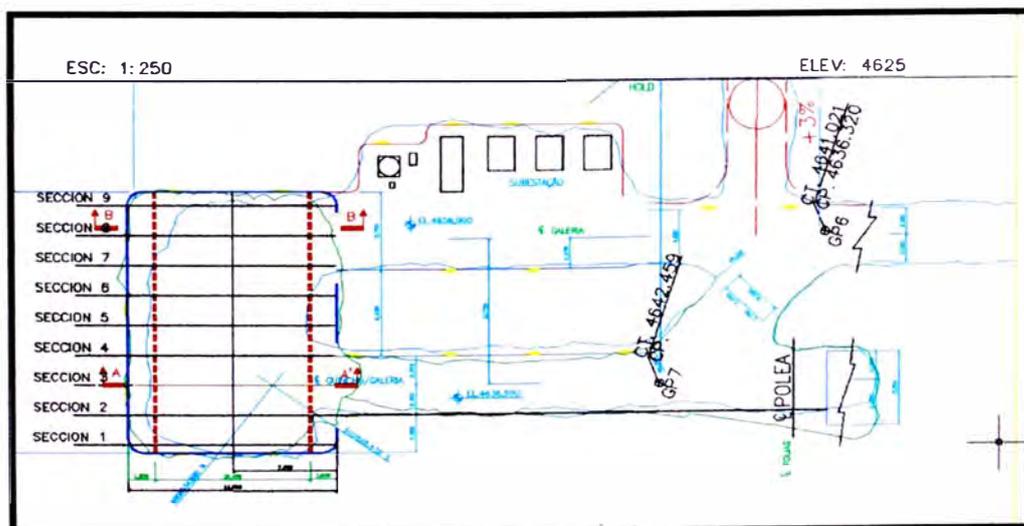
La excavación se realizo con métodos convencionales en todos los frentes de trabajo del pique y estaciones, verificando en todo momento la dirección con los planos del proyecto, para esto fue de uso muy frecuente el equipo de topografía de la empresa quienes emitían informes semanales acerca del avance de las obras es por esto que en la culminación del las obras del pique solo se observo una desviación de 5 mm en una longitud de aproximadamente 470 metros de longitud.

Fig. 5.1 Control topográfico de la Casa Winche Nv+4

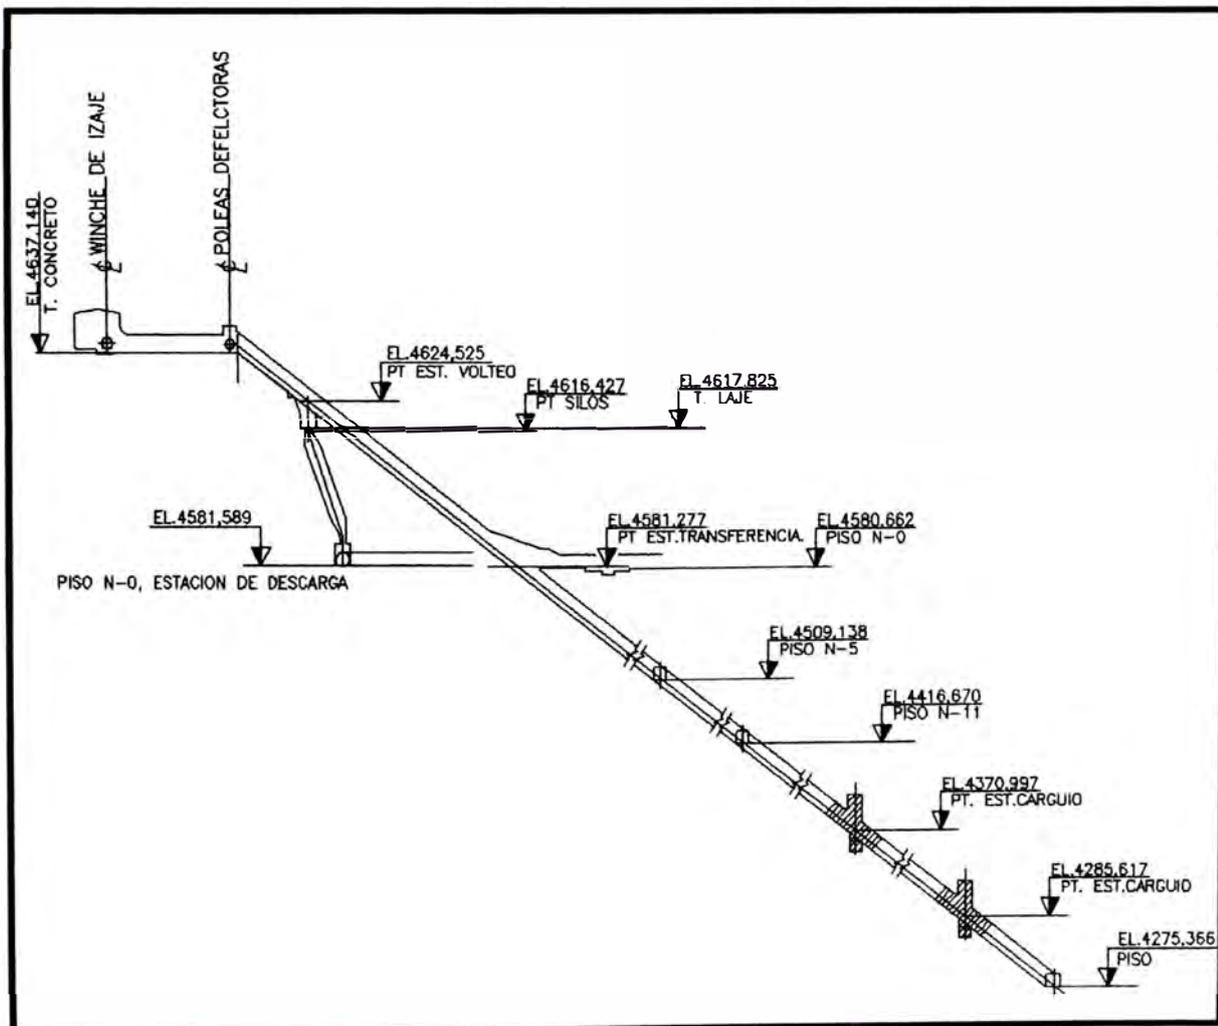
El pique será profundizado por etapas, a través de un hueco piloto de 2.0 x 2.0 excavado hacia el fondo y desde superficie ensanchado hasta las dimensiones finales hacia abajo. El acceso para el hueco piloto será provisto a través de la rampa de acceso, en los distintos niveles.

Fig. 5.2 Esquema General del Pique Inclinado

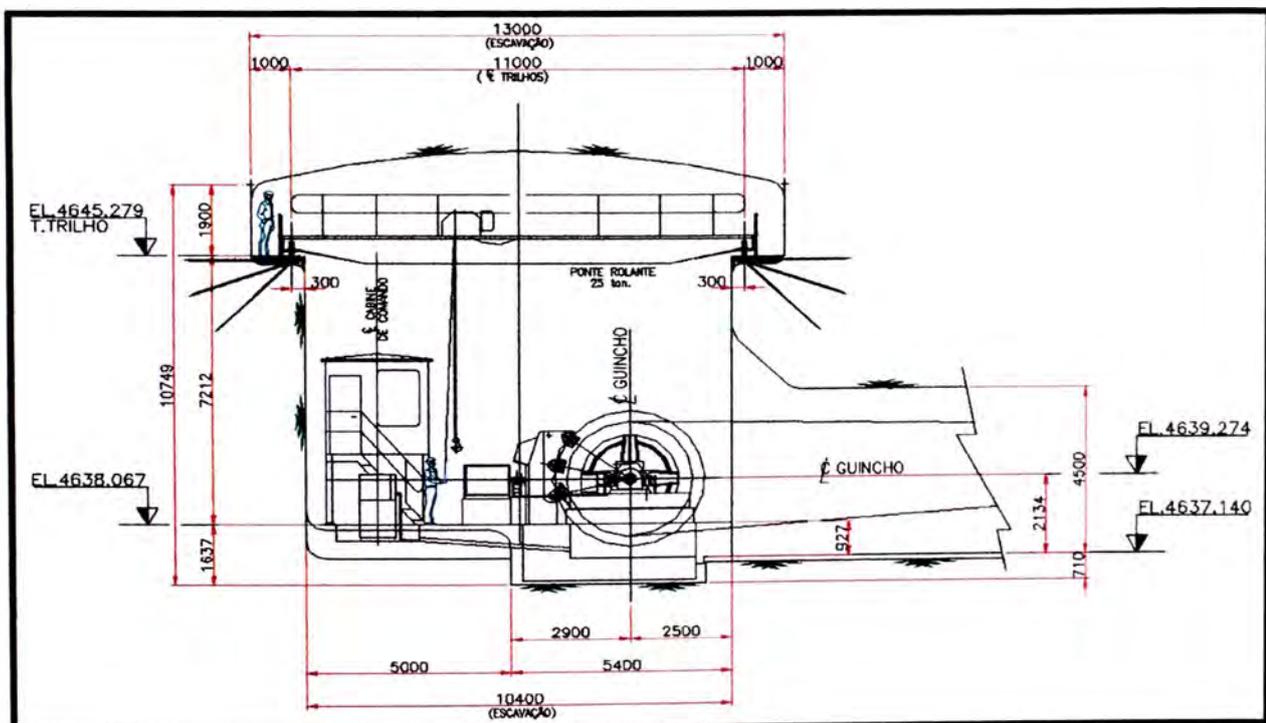
Fig. 5.3 Sección de la Casa Winche Nv +4

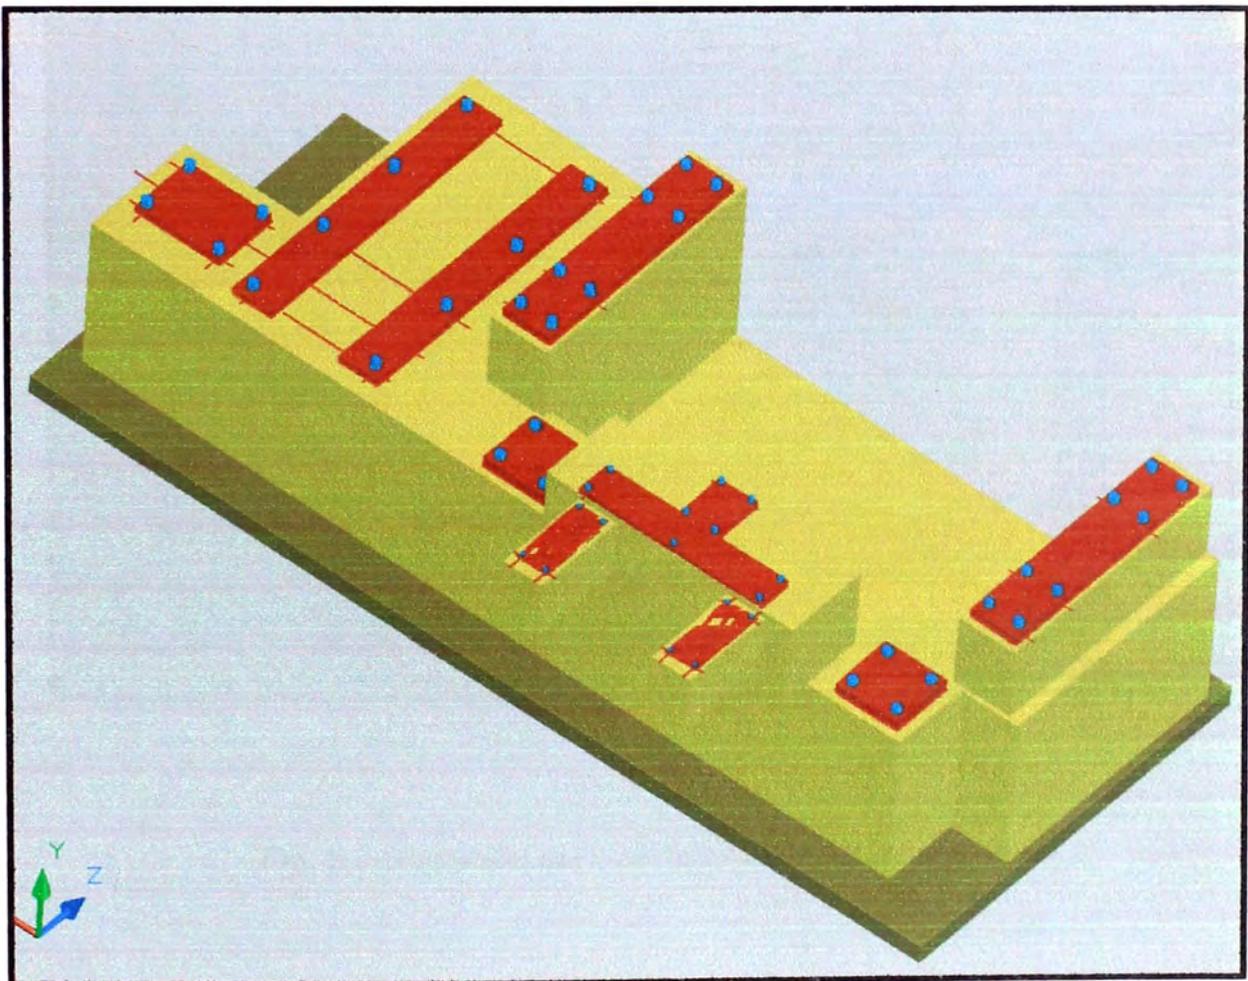
La obra civil en el pique propiamente dicho consistió en la construcción de gradas de concreto además del montaje de los durmientes distanciados cada 1,4 metros, estos durmientes son de Pino traídos del estado de Oregon en el Canadá.

Fig. 5.4 Simulación 3D de la cimentación del Winche

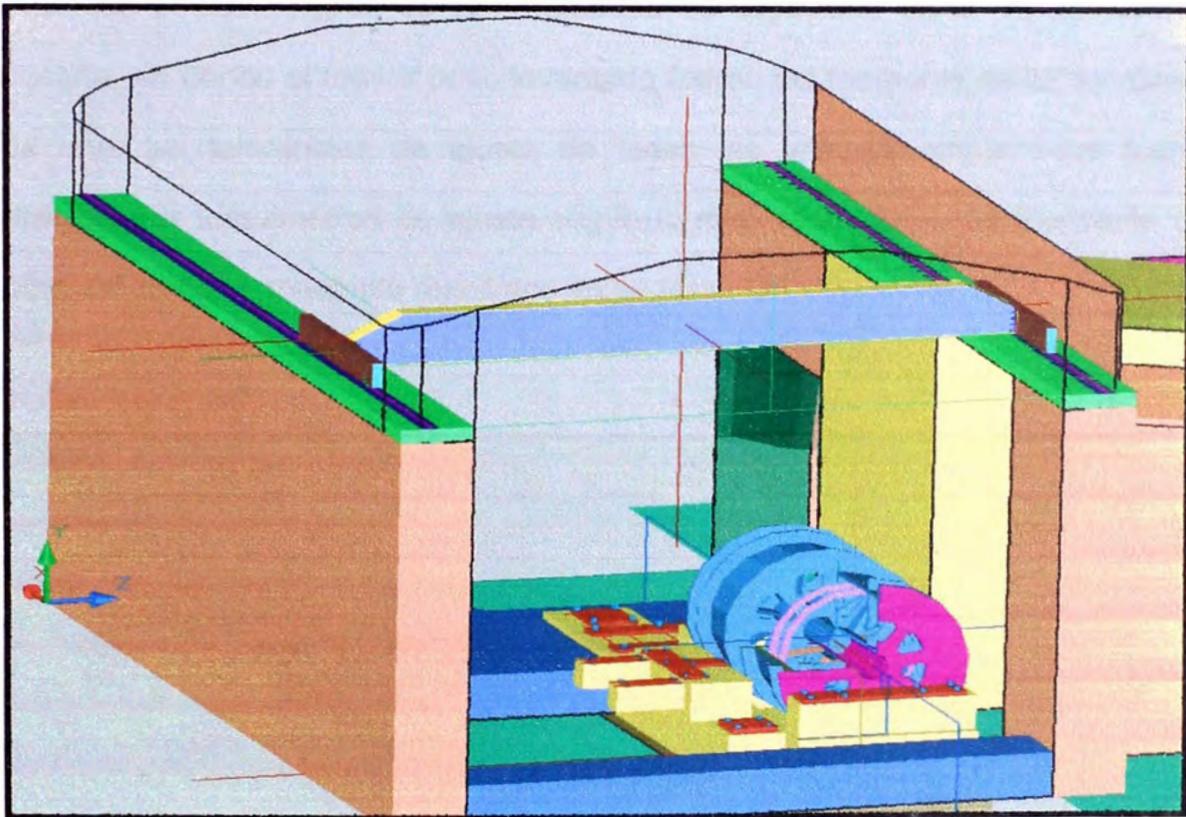
El montaje del puente grúa se realizó en plena excavación de la Casa Winche, fue el primer equipo mecánico en montar, se realizó cuando la excavación estaba a solo 1.5 metros del techo final, esto debido a que podíamos usar un equipo LHD como un Scoop de 6 yardas para maniobrar los componentes en el mismo lugar del montaje para su ensamble.

Fig. 5.5 Ubicación del puente grúa de 25 toneladas
