UNIVERSIDAD NACIONAL DE INGENIERIA

**PROYECTO DE CONSTRUCCIÓN Y MONTAJE DEL SISTEMA DE
EXTRACCION DEL MINERAL EN LA MINA ISCAYCRUZ**

INFORME DE COMPETENCIA PROFESIONAL

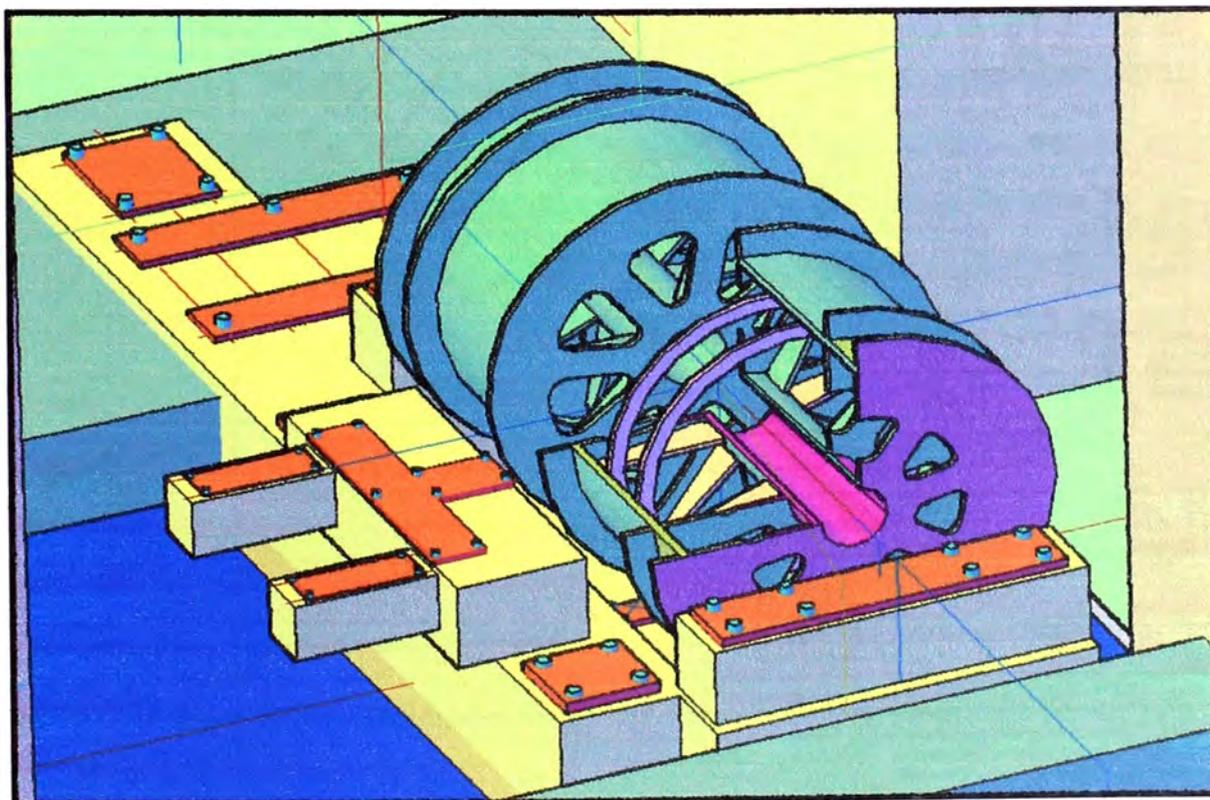
Contar con el puente grúa de 25 Toneladas de capacidad en la Viga fue muy necesaria, en donde el mayor peso levantado fueron las tamboras de 22 toneladas cada una, las tolerancias de ajuste de todas las uniones empernadas fueron realizadas por torquímetros de ajuste según lo recomendado por el fabricante del equipo así como el ensamblé mecánico en general.

Fig. 5.6 Simulación de montaje de las tamboras del Winche

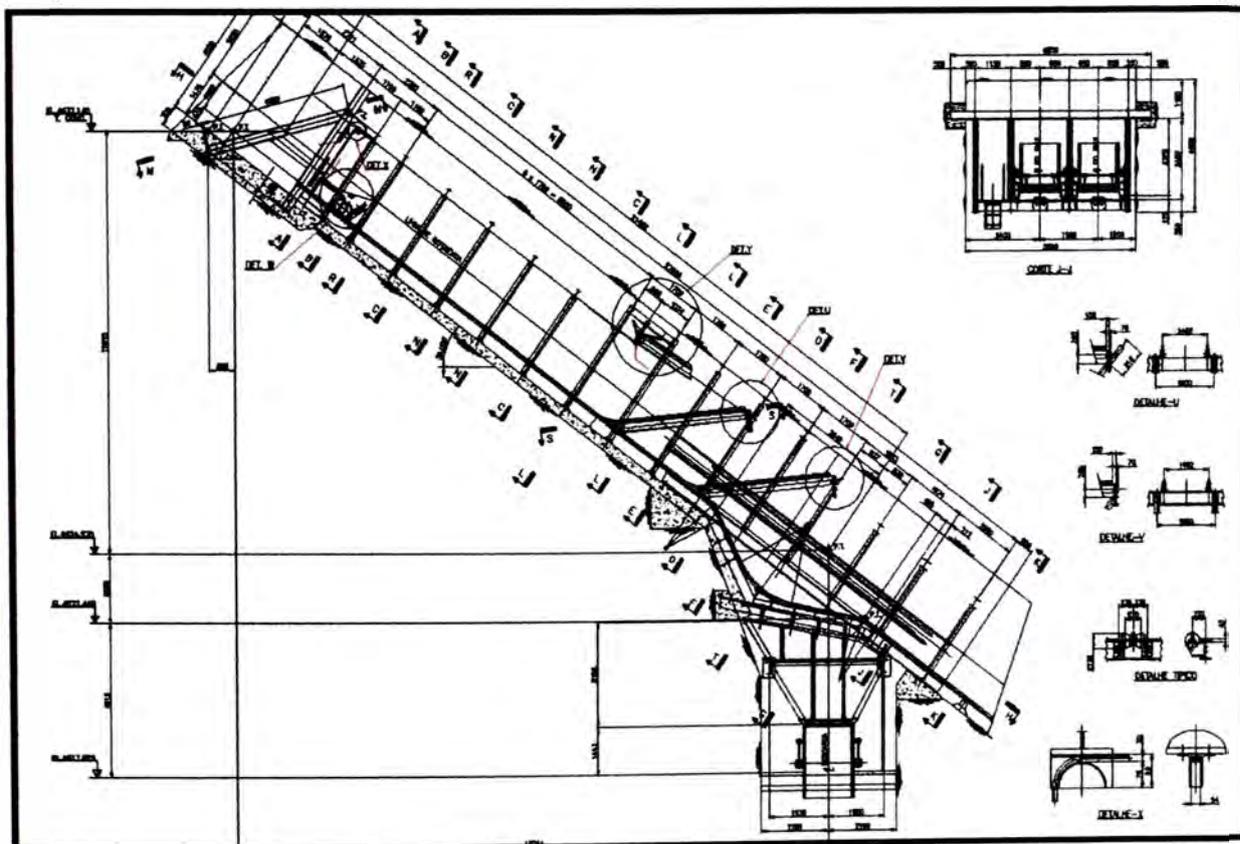
La empresa encargada del suministro de estructuras y montaje realizó entregas parciales para cumplir con los plazos de montaje, a medida que estos llegaban a la unidad minera y con la excavación concluida y sostenida, daba inicio al traslado al pie de obra y realización de maniobras para su montaje, al igual que en el montaje del Winche el traslado y manipulación de pesos elevados era una constante, así que el personal de montaje mecánico debía tener mucha experiencia en montajes de este tipo.

Fig. 5.7 Vista lateral de la estación de Volteo Nv +3

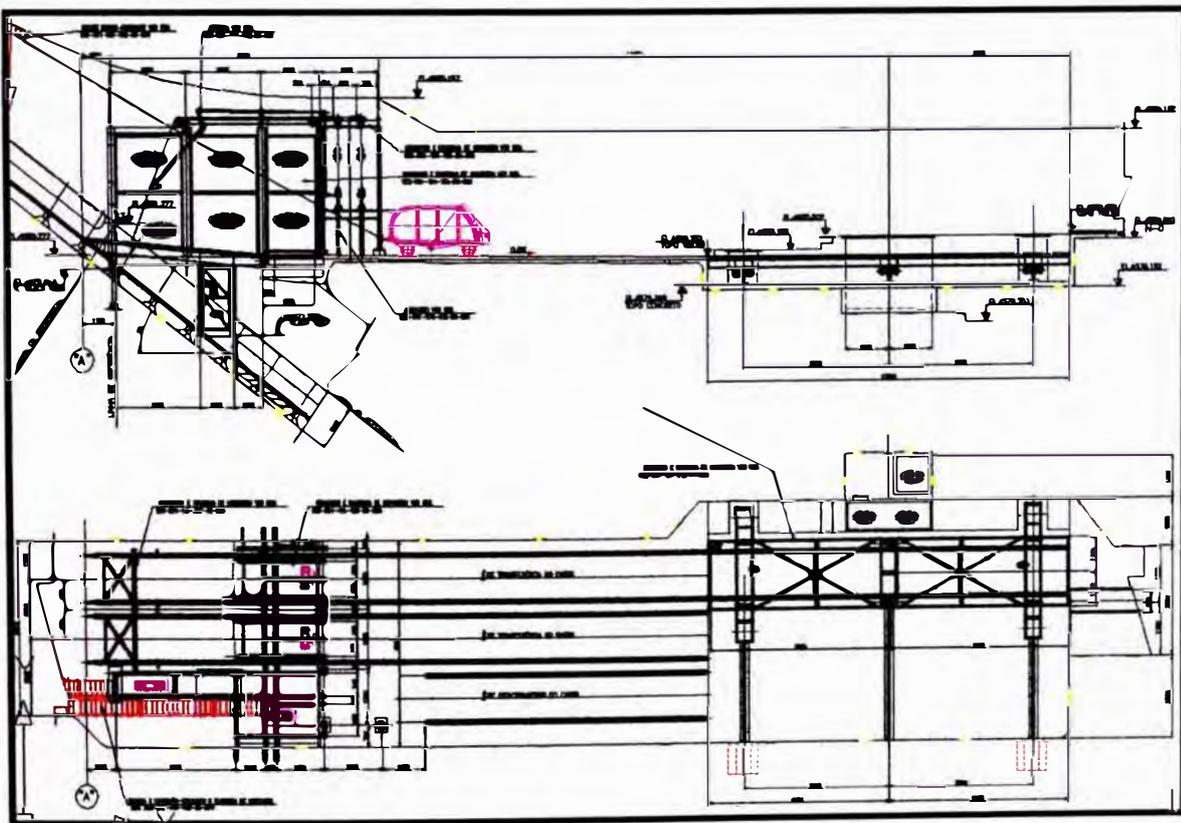
Para el montaje de la Estación de Trasferencia en el Nv 0 se uso materiales que llegaron del Brasil, esto también perteneció a la antigua instalación donde trabaja el Winche anteriormente, el trabajo además de la habilitación y pintado consistió en identificar las partes según las especificaciones de los planos de ensamble.

Fig. 5.8 Estación de Transferencia Nv 0

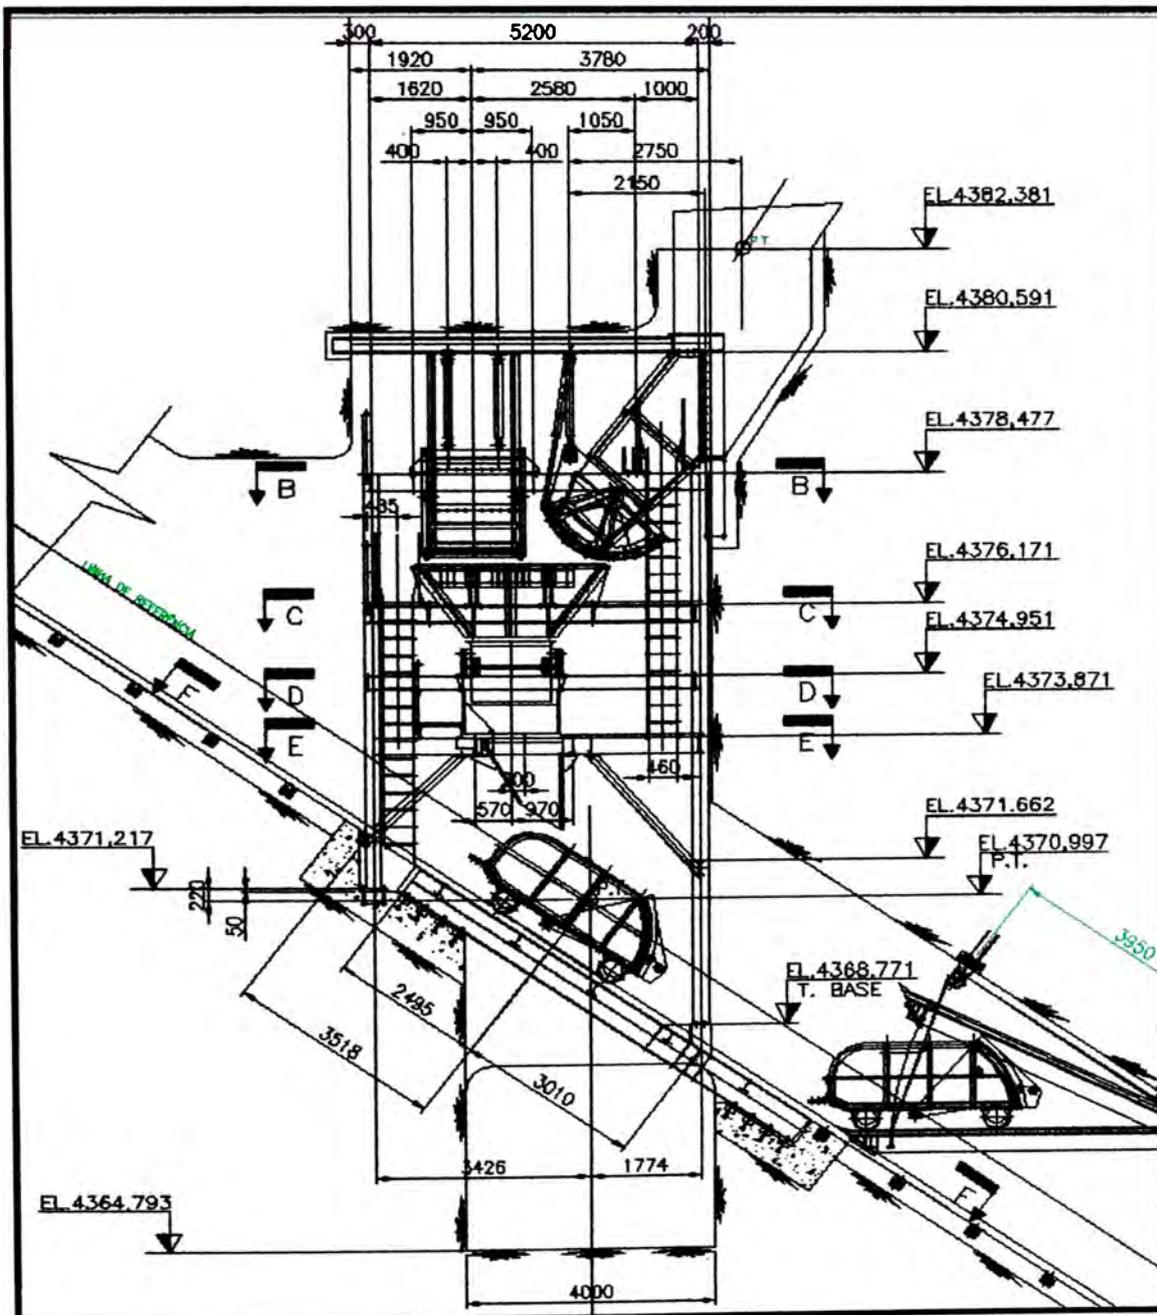
En las estaciones de cargaío estuvieron las vigas y columnas metálicas mas pesada, es aquí donde se puso a prueba la pericia del personal mecánico de montaje, dado que fue de gran ayuda la colocación de poleas y elementos de izaje en lugares muy estratégicos, así como una adecuada estrategia de ensamble.

Fig. 5.9 Estación de Cargaío Nv -14, Nv -20 y Nv -27

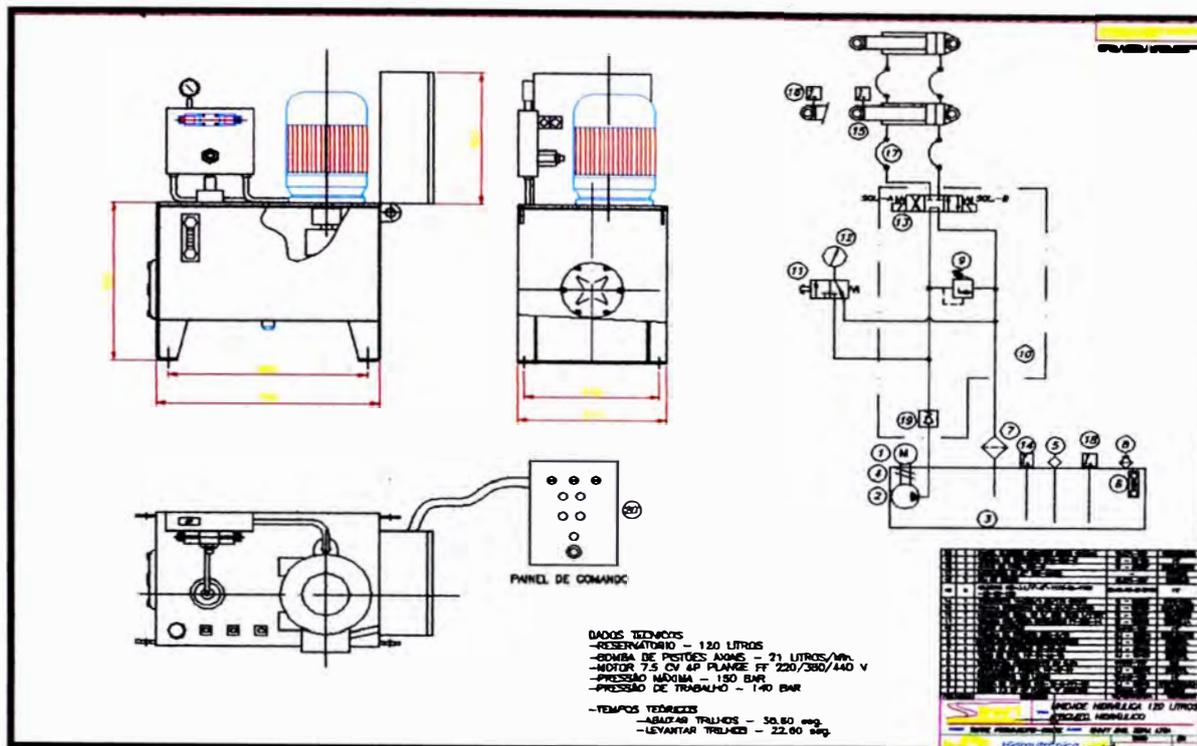
Considerar el redimensionamiento del tanque de almacenamiento y/o componentes así como el sistema eléctrico para 2 pistones hidráulicos adicionales que moverán una compuerta dosificadora.

Fig. 5.10 Unidade hidráulica – Estação de Volteo

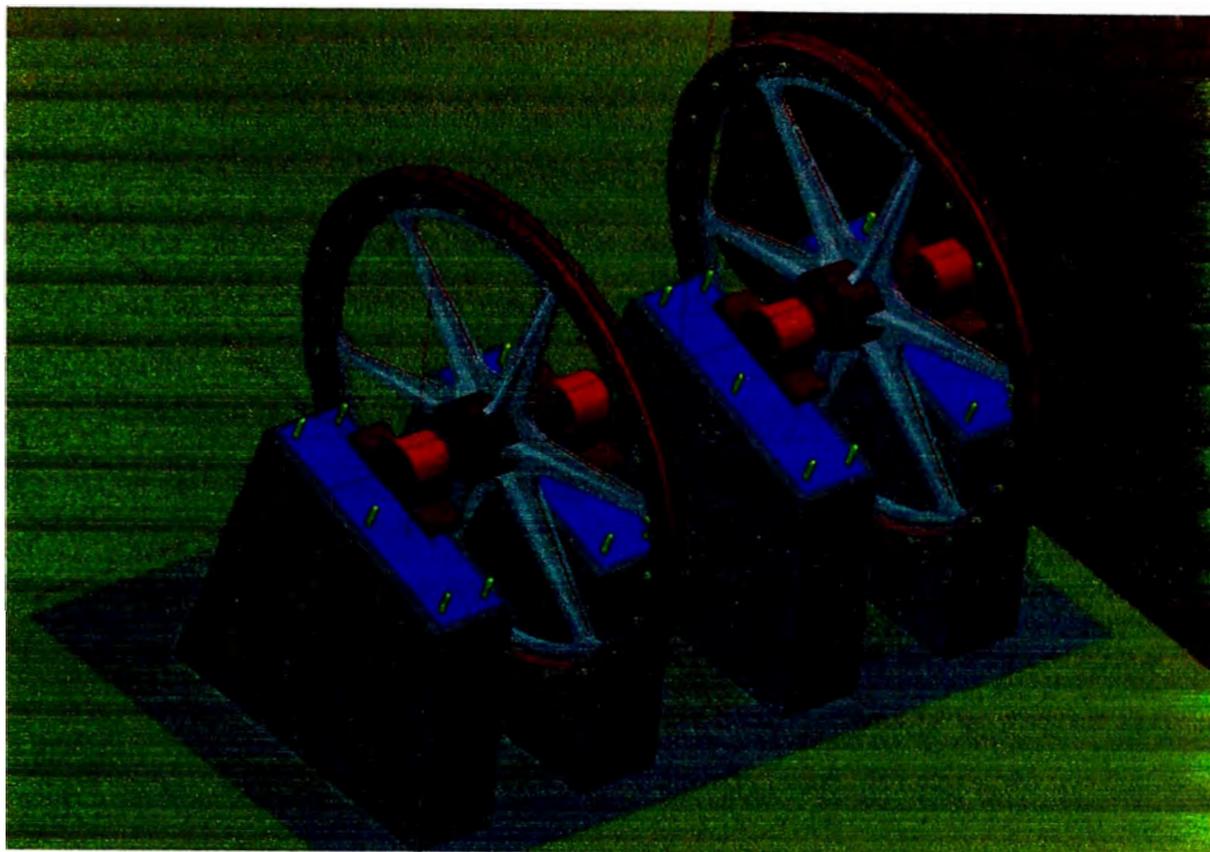
Se debe contar con tres poleas en total pues dos de ellas trabajaran en operación y la otra quedara de recambio.

Fig. 5.11 Simulación 3D – Montaje de poleas deflectoras

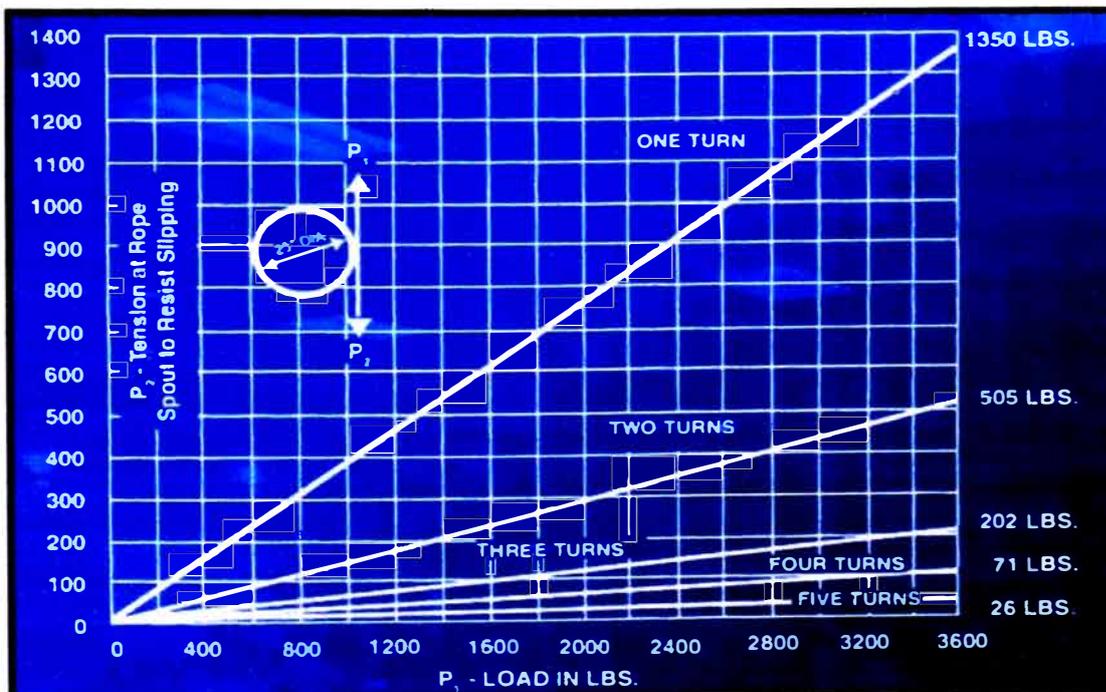
- El Angulo de deflexión no debe sobrepasar los 4° para tambores acanalados, afín de evitar rozamientos excesivos sobre la garganta de la polea y arrollamientos demasiado flojos sobre el tambor. Por el contrario no deberá ser inferior a $\frac{1}{2}^{\circ}$ a fin de evitar que se recubran espiras al cambiar de capa.
- Verificar la fijación del extremo del cable introducido en el tambor, afín de evitar posible desajuste y resbalamientos.
- Proporcionar suficientes vueltas muertas en el tambor para asegurar una operación segura, las normas de seguridad peruanas exigen como mínimo 03 vueltas muertas. Como podrá ver en el grafico siguiente existe una relación entre las vueltas muertas del cable y la tensión que soporta el cable en el amarre dentro del tambor.

Fig. 5.12 Relación de las vueltas muertas con la tensión en el cable

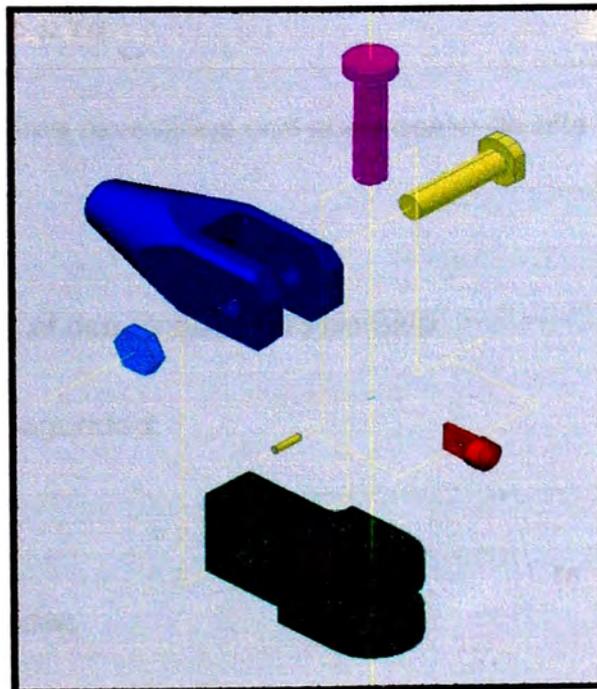
Existen trabajos previos como la preparación de la unión del cable con el Socket, esta se realiza usando una resina especial de alta dureza que forma un tapón con el cable anclándolo al Socket.

Fig. 5.13 Conjunto del Socket

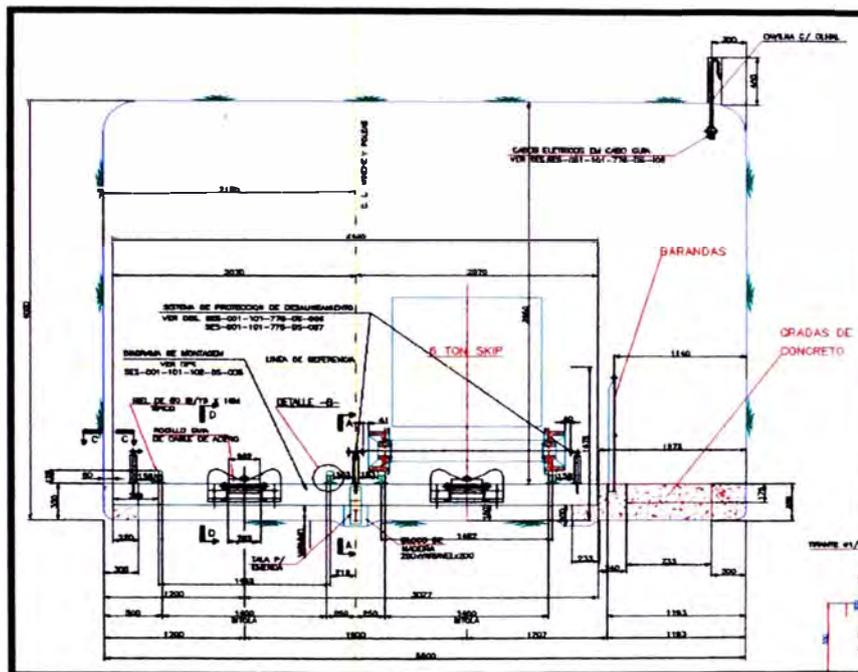
El sistema de fijación de la riel con el durmiente se realizo usando pernos de cabeza “L” y placas fundidas de una geometría determinada a fin de proporcionar estabilidad y rigidez a las uniones de la riel con el durmiente.

Fig. 5.14 Sección típica del pique

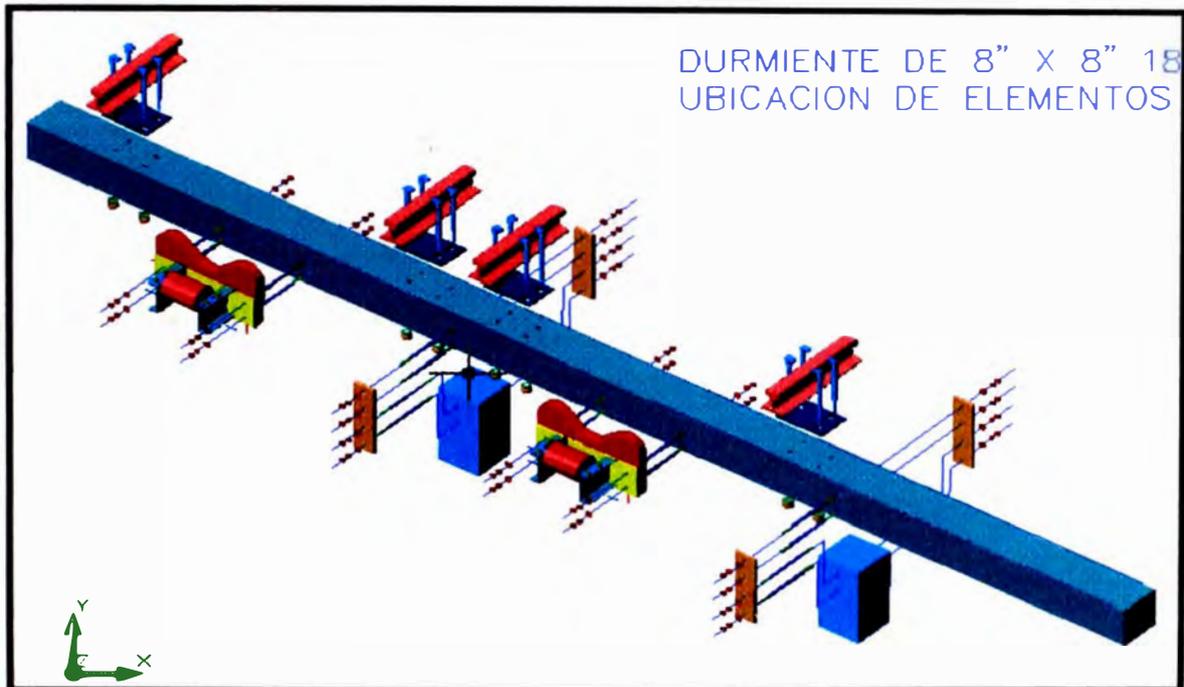
mayor resistencia a la flexión debido a la disminución de la luz de trabajo de estos Durmientes. Una disposición típica del montaje de durmientes es como se ilustra en la animación 3D del montaje.

Fig. 5.15 Ubicación de elementos en durmiente

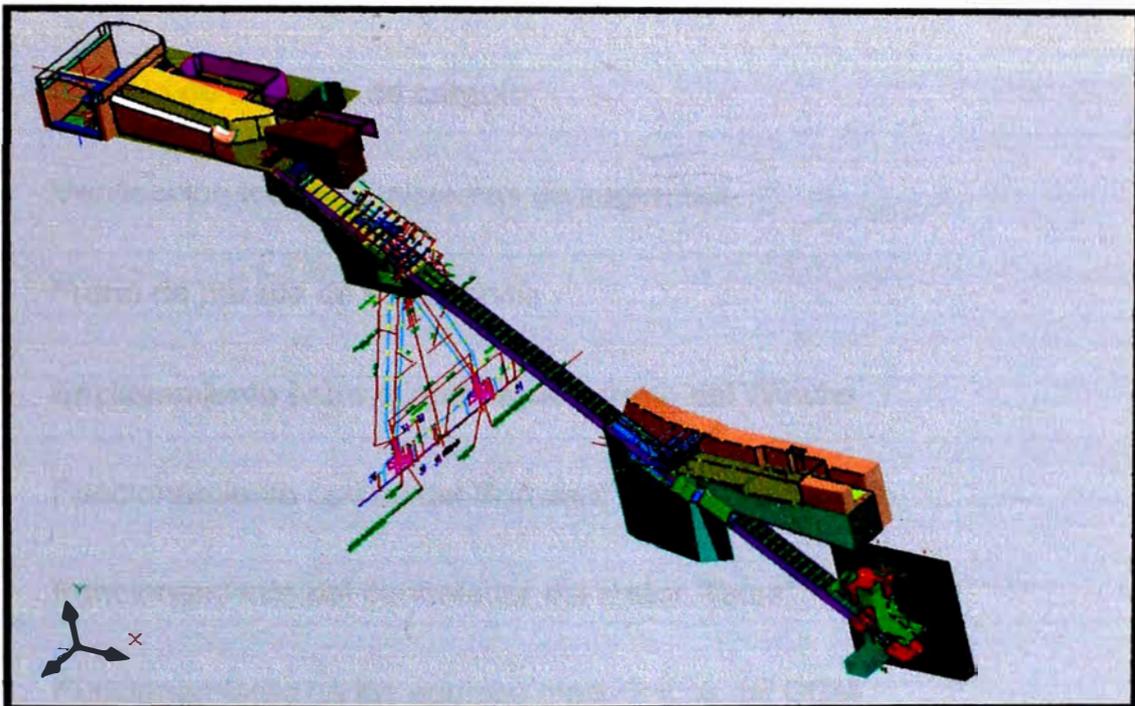
Fig. 5.16 Vista general del Pique – 3D

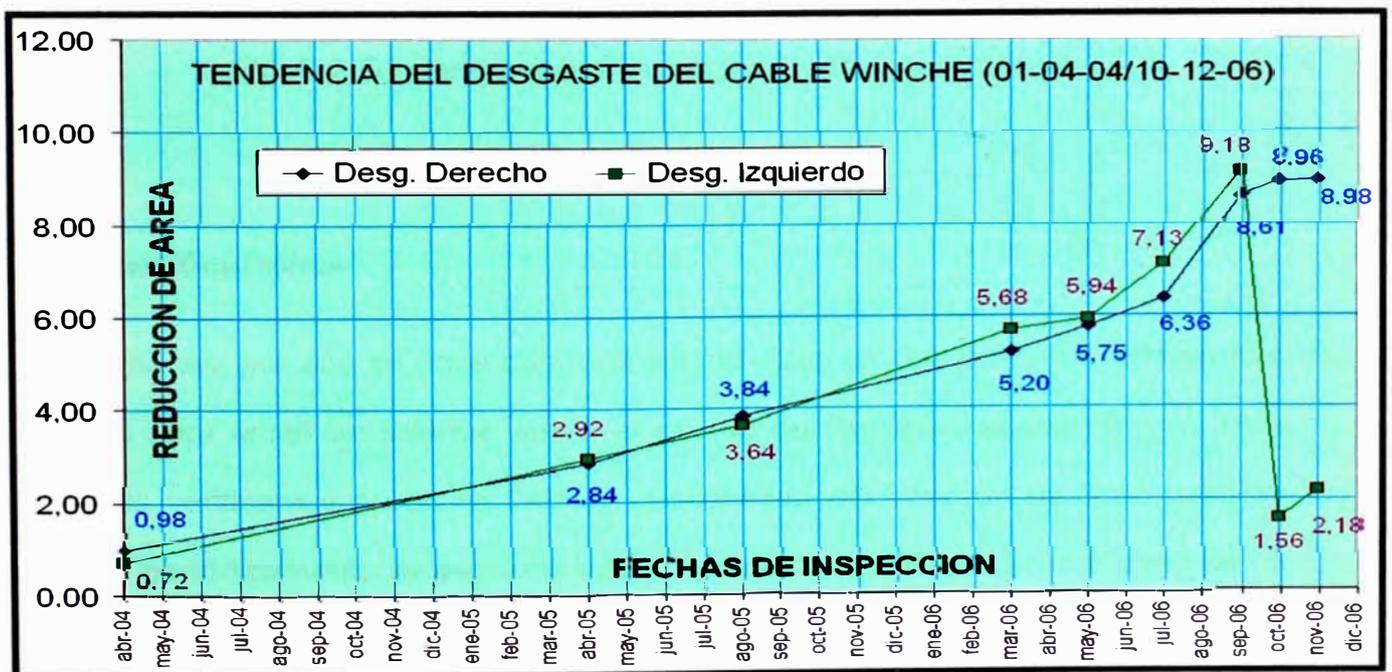
Aunque el reglamento de seguridad del Ministerio de Energía y Minas establece un periodo de una inspección cada 6 meses por una empresa certificada, en la unida minera la realizamos cada 2 meses, con la finalidad de anticiparse roturas que se puedan aparecer en lapso de meses. Se debe hacer un cuadro de seguimiento como el que mostramos (Ver Figura 6.1).

Fig. 6.1 Tendencia desgaste de cable Winche 2 004 – 2 006

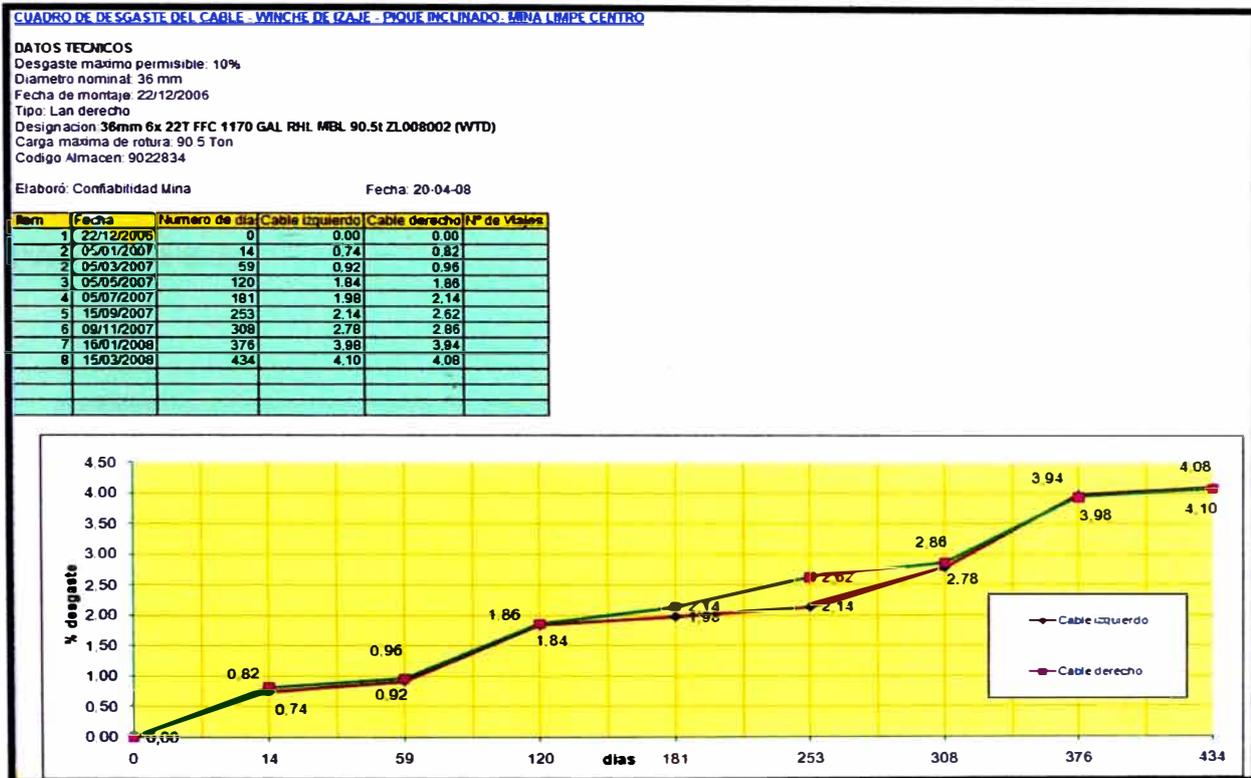
Fig. 6.2 Tendencia actual de desgaste de cable Winche

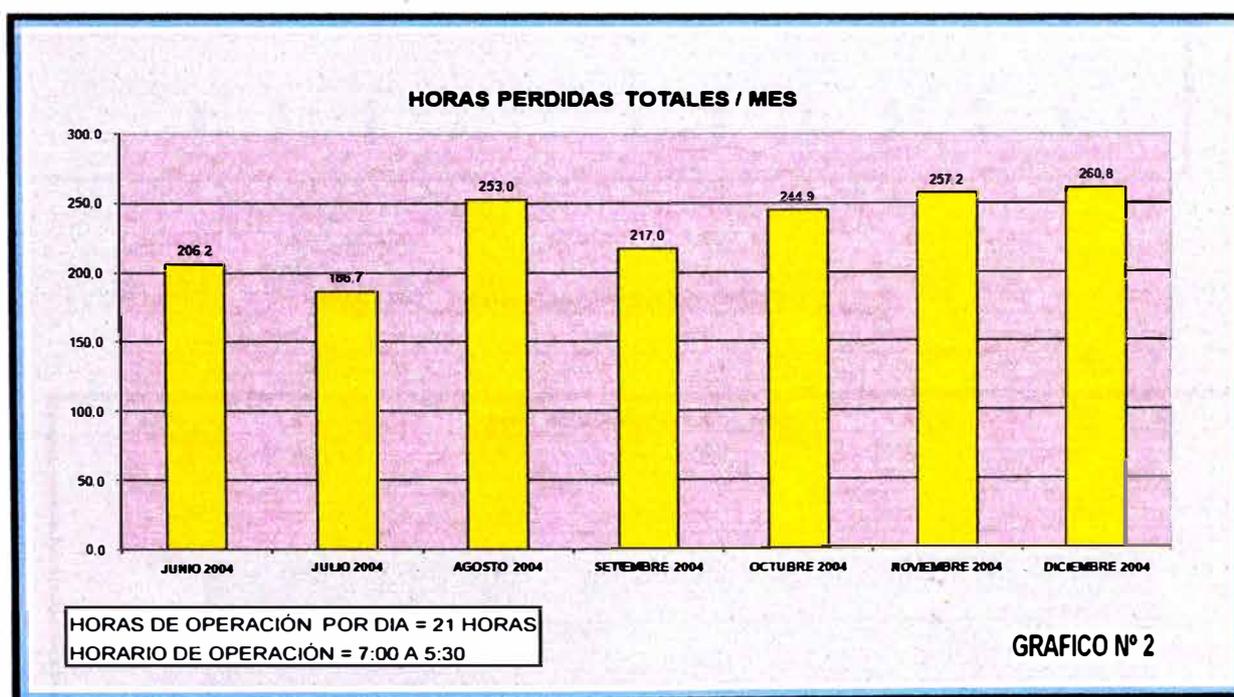
En los últimos 3 años se ha tenido el siguiente cuadro de disponibilidad, donde las mayores demoras operativas corresponden a campaneos de tolvas de llenado, falta de abastecimiento, refrigerio de operadores y mantenimientos programado (Ver figura 6.3).

Fig. 6.3 Horas perdidas en operación

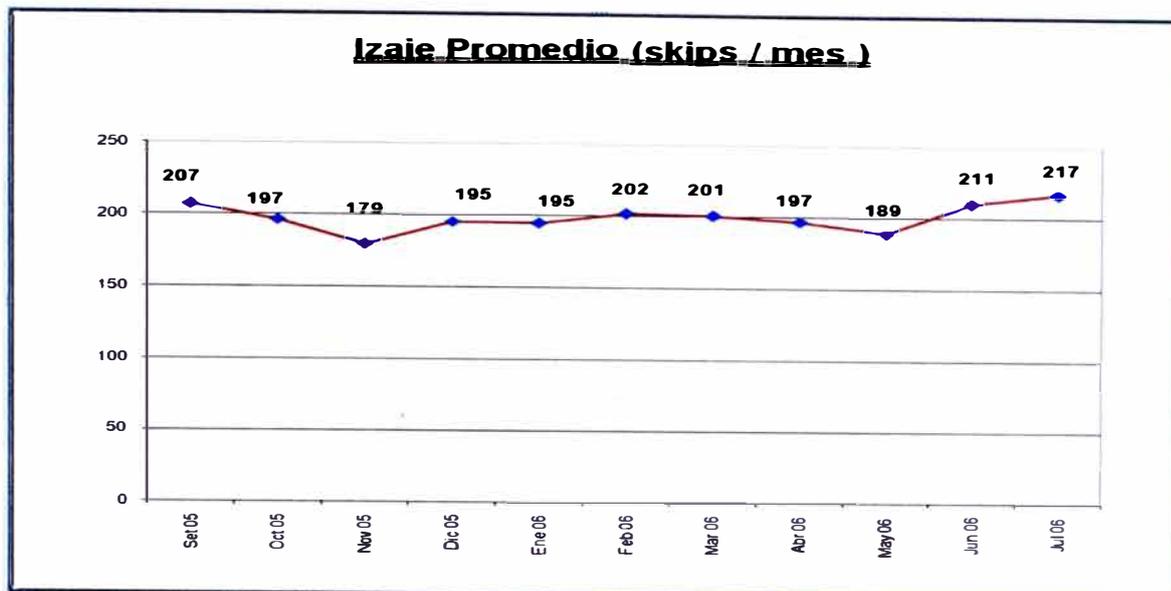
En el desarrollo de las operaciones de izaje de mineral se aprecian altos rendimientos o numero de izajes, hasta enero del 2 007 se usaban Skips de 6 toneladas, actualmente se trabajan con Skips de 9 toneladas de capacidad (Ver figuras 6.4, 6.5 y tabla 6.7).

Fig. 6.4 Izajes realizados 2005 - 2006

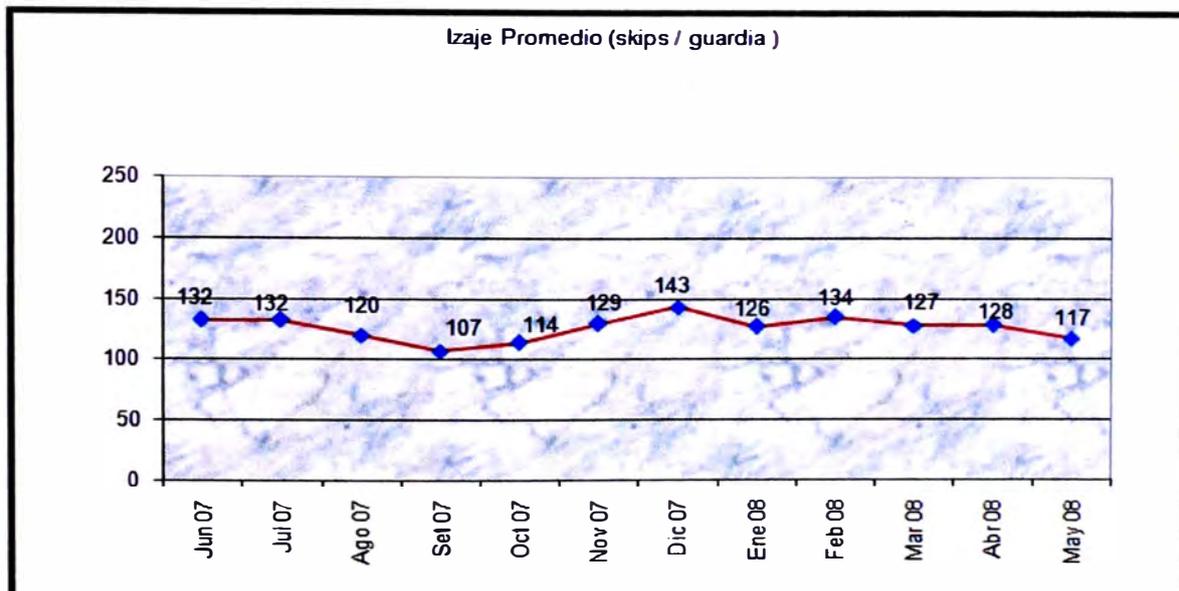
Fig. 6.5 Izajes realizados 2 007 – 2 008

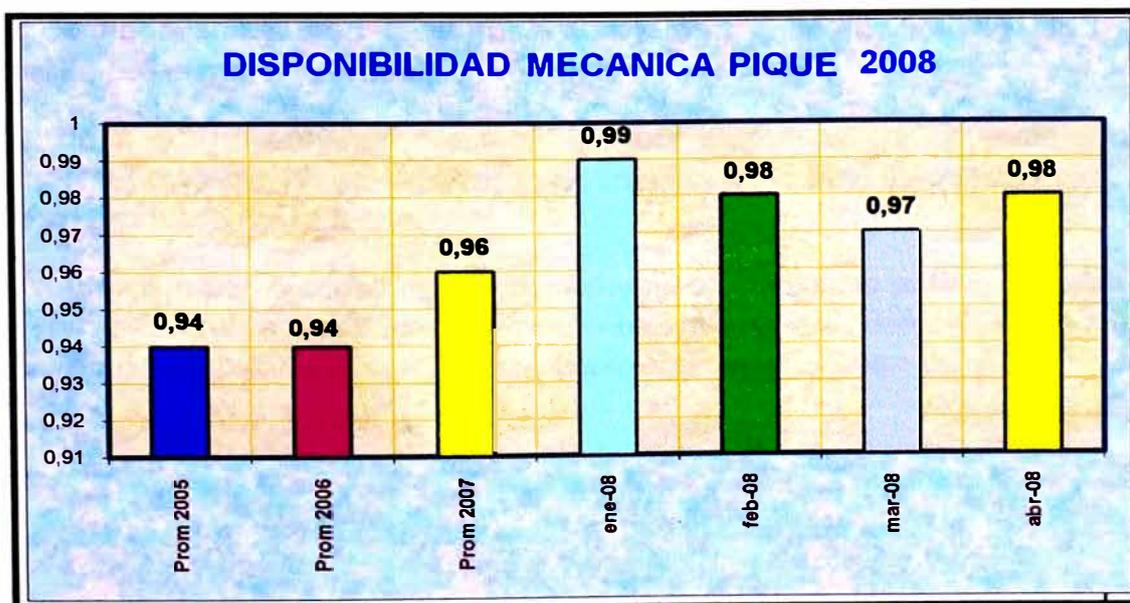
Fig. 6.6 Disponibilidad Mecánica del Pique

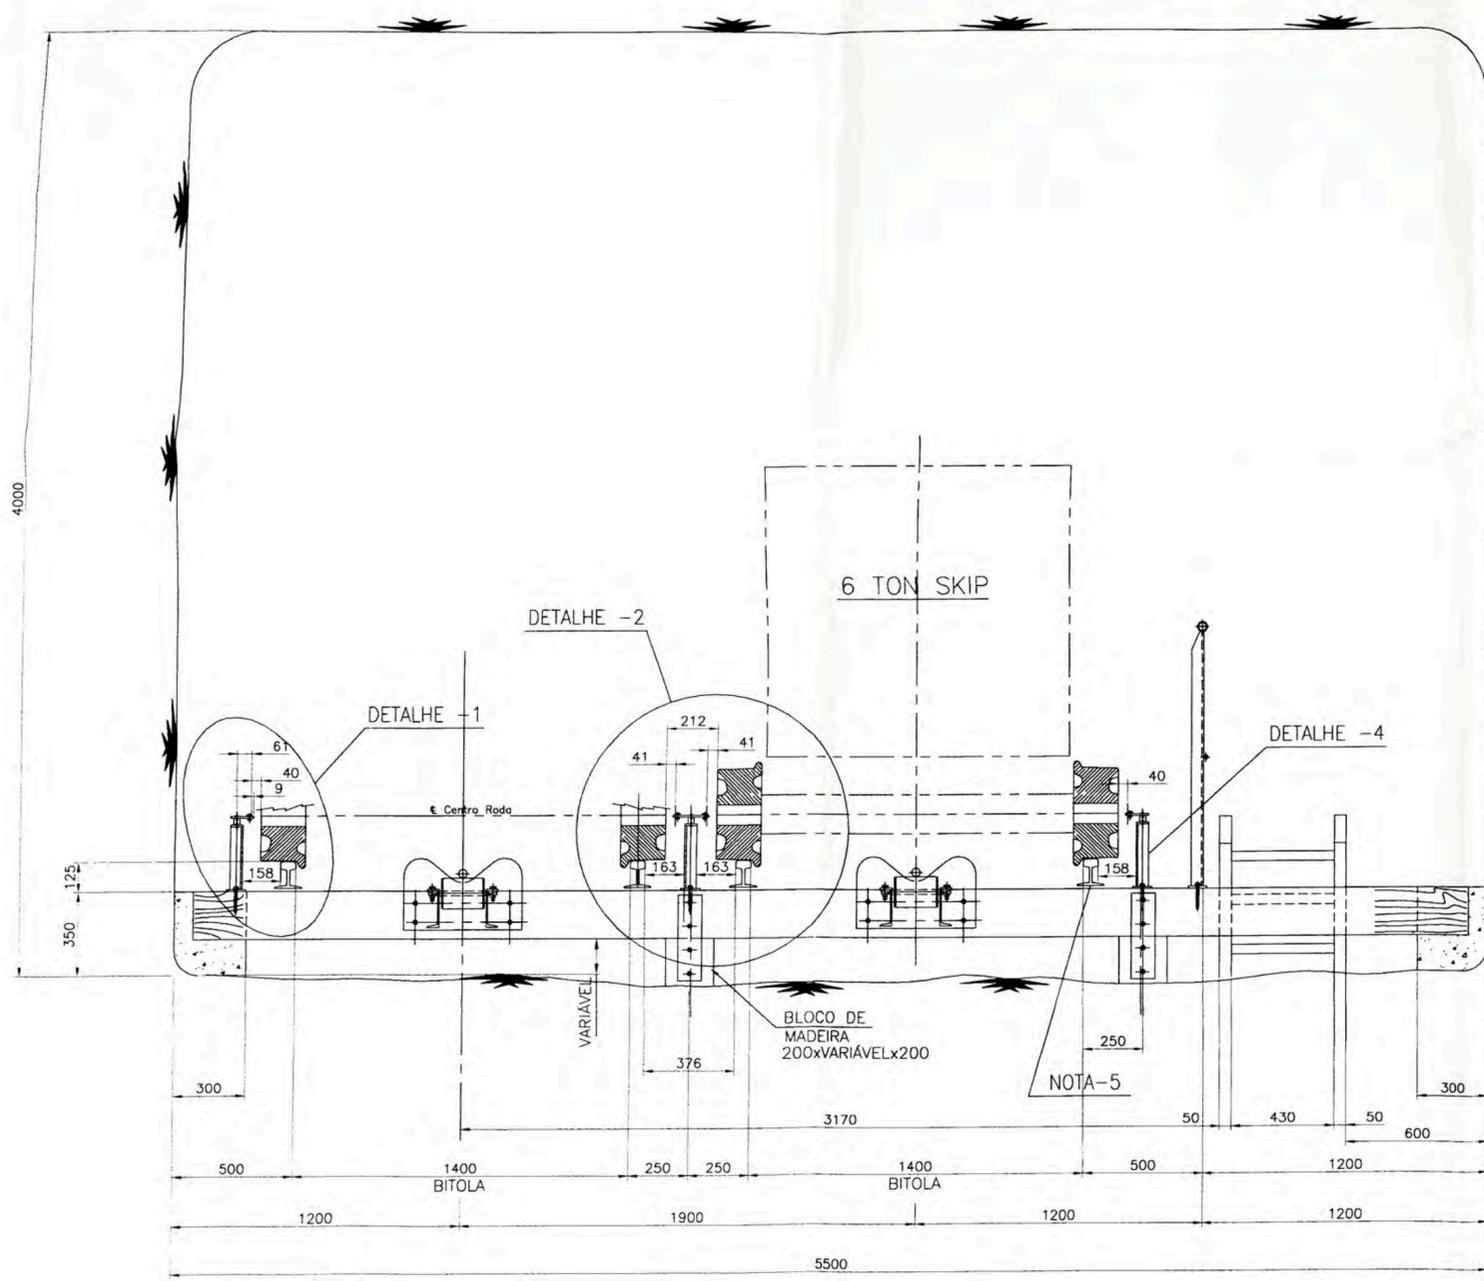
CORTE TÍPICO DO POÇO INCLINADO
CORTE-AA
ESC.1/15

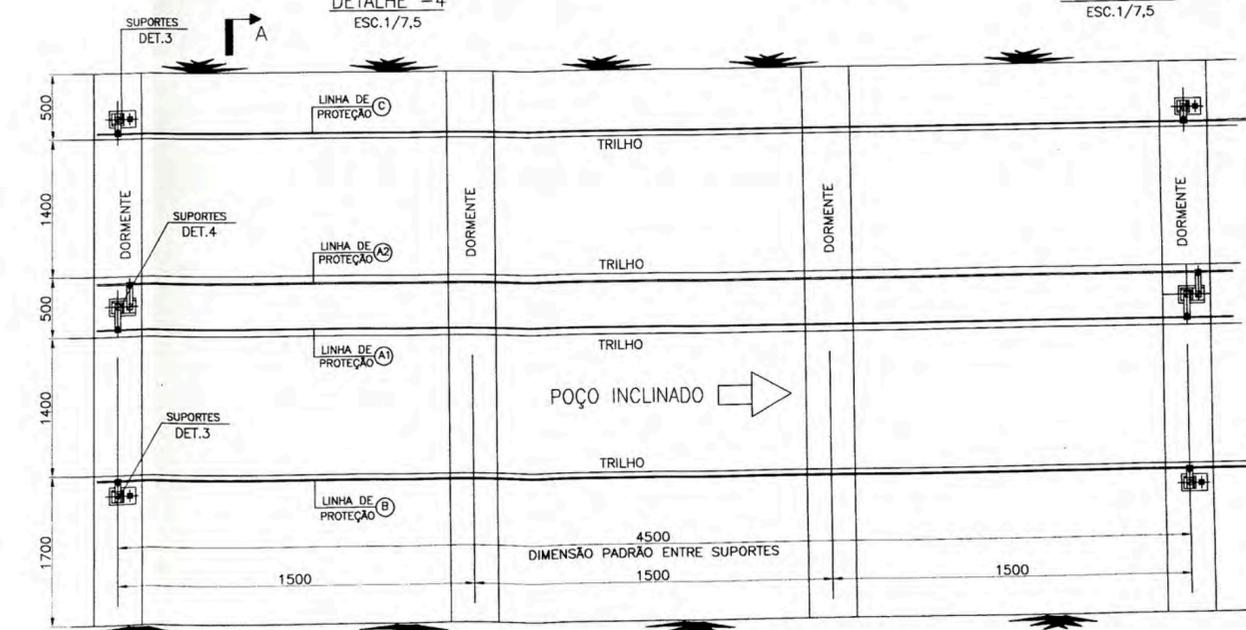
POÇO INCLINADO-PLANTA
ESPAÇAMENTO ENTRE SUPORTES S/ESC.

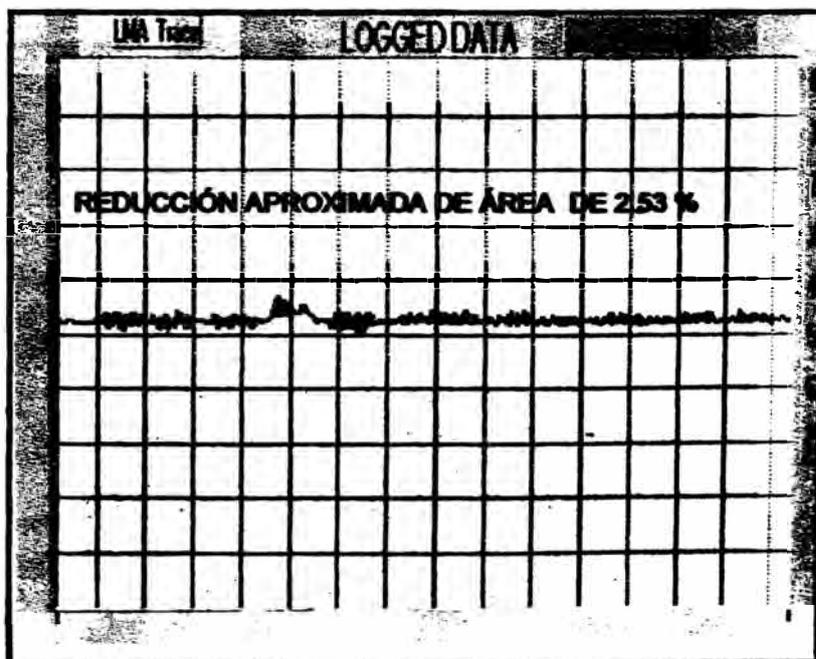
Registro LMA :

Área de Sección de Cable registra una disminución de área de 2.53% aprox., en toda su longitud de trabajo.

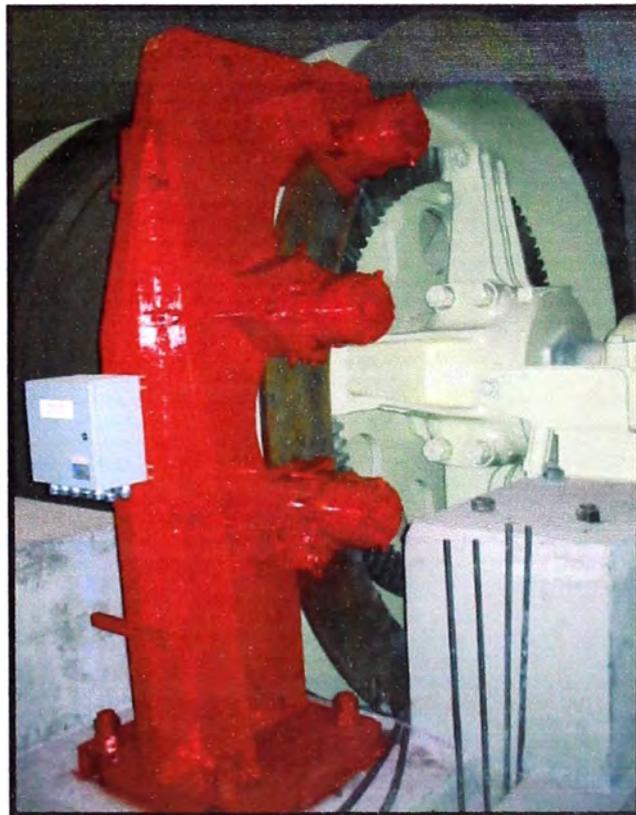
FOTO Nº 04 – COLUMNA DE FRENOS Y CALIPERS DEL WINCHE

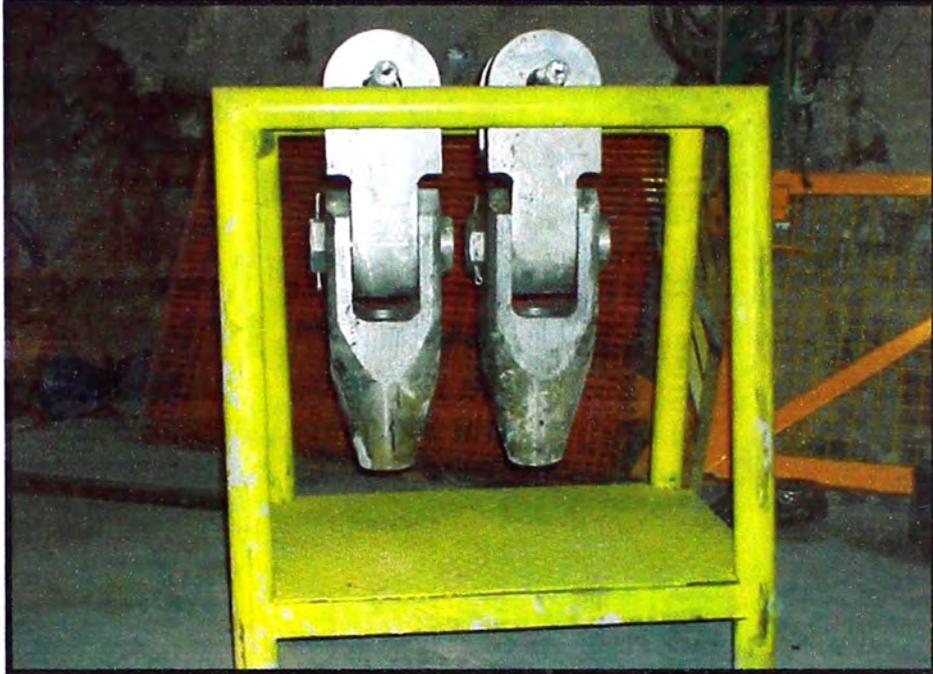
FOTO Nº 05 – SOCKETS DE UNION CABLE Y SKIPS

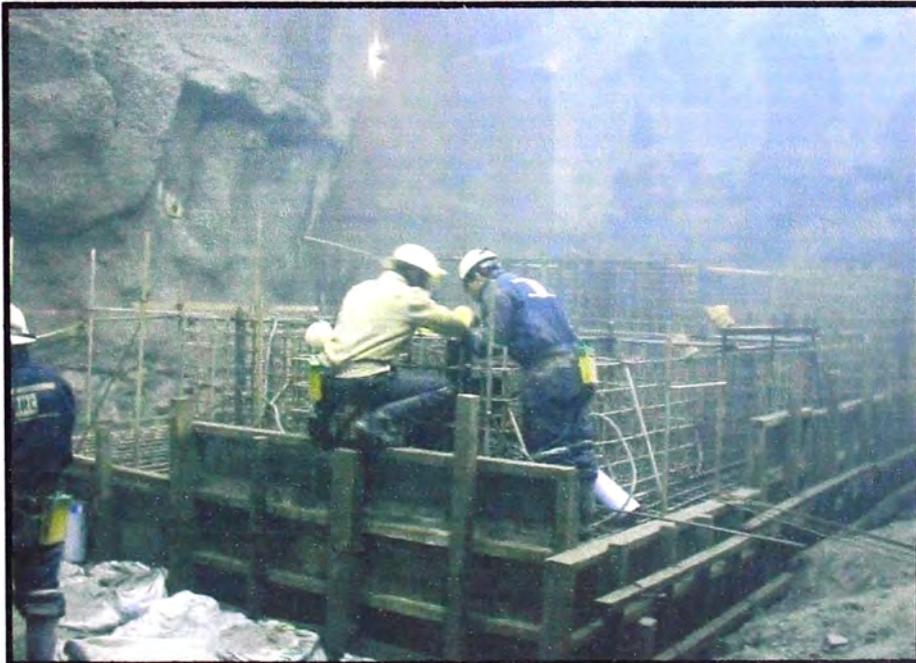
FOTO Nº 06 – CIMENTACION DEL WINCHE
